REGULAÇÃO
RELATÓRIO TÉCNICO DE FISCALIZAÇÃO N. 1621/2024 - RTF**Fiscalização regular no Sistema de
Abastecimento de Água e Sistema de
Esgotamento Sanitário de Portão/RS.****1. CONSIDERAÇÕES PRELIMINARES**

No dia 22 de outubro de 2024, realizou-se fiscalização no Sistema de Abastecimento de Água (SAA) e Sistema de Esgotamento Sanitário (SES) da Corsan no município de Portão. Para verificar o serviço prestado pela Companhia de Saneamento, os trabalhos de fiscalização e regulação dos municípios consorciados à Agesan-RS são amparados, principalmente, nas referências legais e normativas apresentadas no Quadro 1.

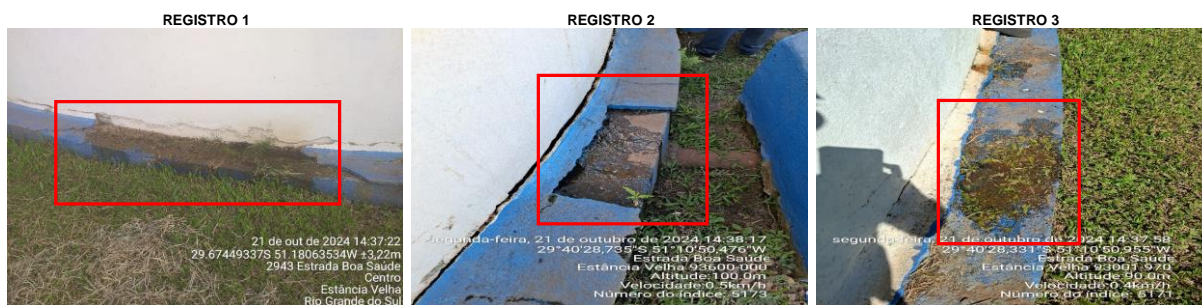
NC	CÓDIGO DA NC	UNIDADE	RESERVATÓRIO R1 - PORTÃO
1	A5.4	CONSTATAÇÃO	Vazamento aparente na estrutura do reservatório.
GRUPO	PRAZO	NÃO CONFORMIDADE	Perda de água e/ou não executar redução de perdas.
2	365 dias	OBSERVAÇÃO	Diversos pontos de vazamento na estrutura do reservatório.

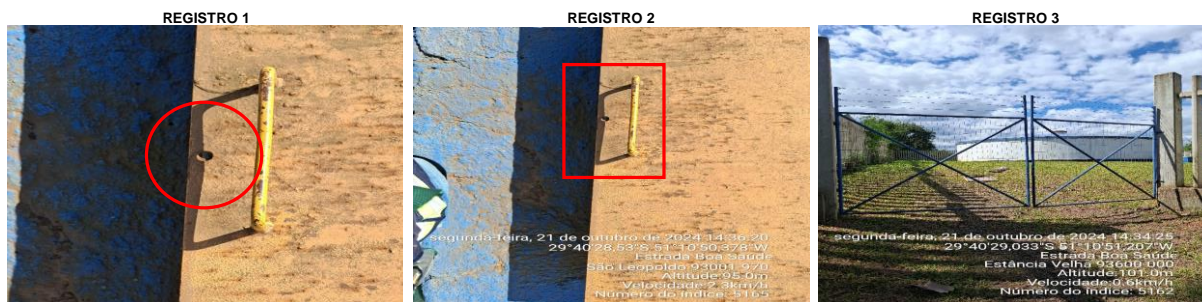
NC	CÓDIGO DA NC	UNIDADE	RESERVATÓRIO R1 - PORTÃO
2	A5.5	CONSTATAÇÃO	Ausência de travamento na tampa de inspeção do reservatório.
GRUPO	PRAZO	NÃO CONFORMIDADE	Ausência de abertura de inspeção fechada com tampa inteira dotada de dispositivo e travamento.
2	180 dias	OBSERVAÇÃO

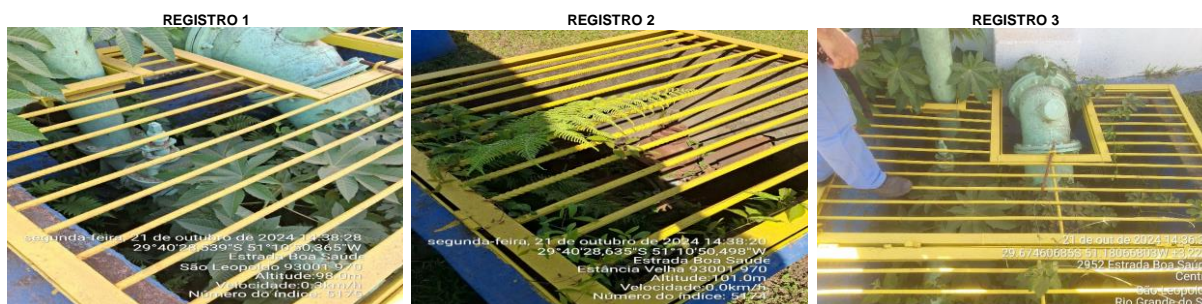
NC	CÓDIGO DA NC	UNIDADE	RESERVATÓRIO R1 - PORTÃO
3	A5.17	CONSTATAÇÃO	Excesso de vegetação em caixas de registro da unidade.
GRUPO	PRAZO	NÃO CONFORMIDADE	Falta de conservação e manutenção preventiva de unidade.
2	180 dias	OBSERVAÇÃO

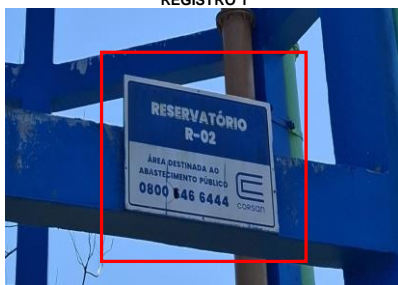
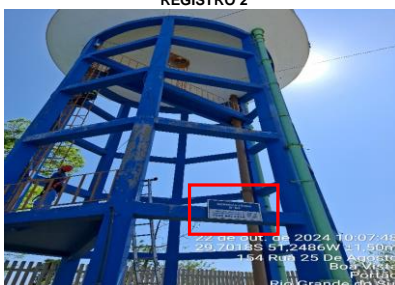
NC	CÓDIGO DA NC	UNIDADE	RESERVATÓRIO R2 - ELEVADO - CONCRETO
4	-	CONSTATAÇÃO	No Anexo II o reservatório foi identificado como R3, porém no local estava identificado como R2.
GRUPO	PRAZO	NÃO CONFORMIDADE	Deixar de prestar informações ao órgão fiscalizatório.
2	90 dias	OBSERVAÇÃO	A numeração correta do Reservatório: R2 (Elevado).

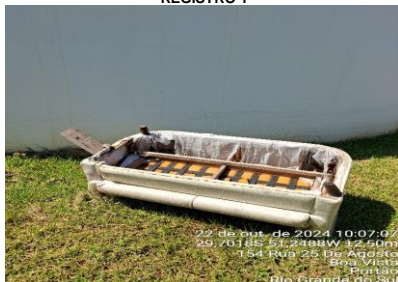
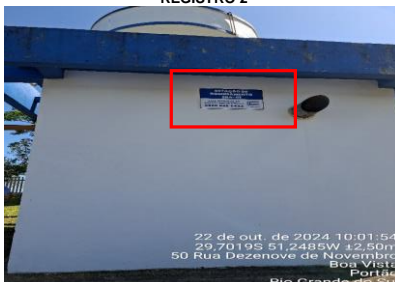
NC	CÓDIGO DA NC	UNIDADE	EBAT 01 - ZONA ALTA
5	A3.9	CONSTATAÇÃO	Acúmulo de resíduos: sofá na área da unidade.
GRUPO	PRAZO	NÃO CONFORMIDADE	Acúmulo de resíduos em local inapropriado e/ou armazenamento inadequado.
2	90 dias	OBSERVAÇÃO

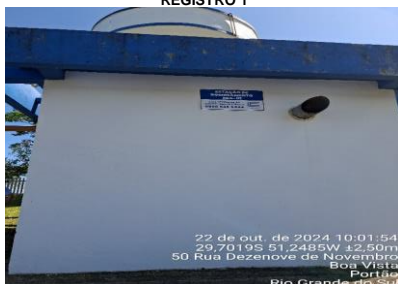
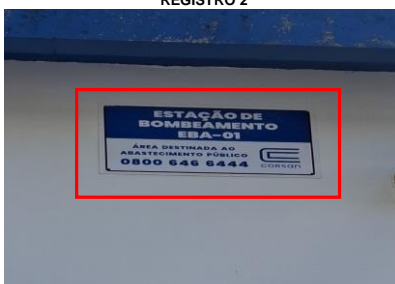
NC	CÓDIGO DA NC	UNIDADE	EBAT 01 - ZONA ALTA
6	-	CONSTATAÇÃO	No Anexo II a Estação de Bombeamento foi identificada como EBAT 2, porém no local estava identificado como EBAT 1.
GRUPO	PRAZO	NÃO CONFORMIDADE	Deixar de prestar informações ao órgão fiscalizatório.
2	90 dias	OBSERVAÇÃO	A numeração correta da Estação de Bombeamento: EBAT 1 - Zona Alta.

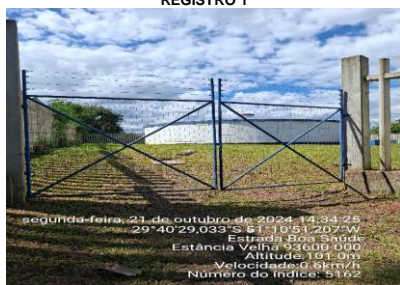
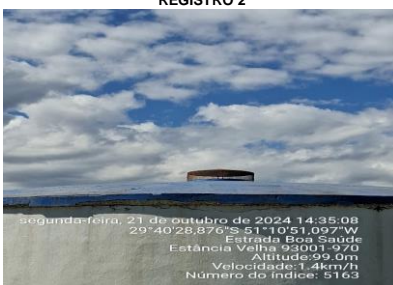
NC	CÓDIGO DA NC	UNIDADE	RESERVATÓRIO R1 - PORTÃO
7	A5.11	CONSTATAÇÃO	Ausência de limpeza no reservatório.
GRUPO	PRAZO	NÃO CONFORMIDADE	Não prever a limpeza de reservatório de água no intervalo mínimo de um ano.
2	180 dias	OBSERVAÇÃO

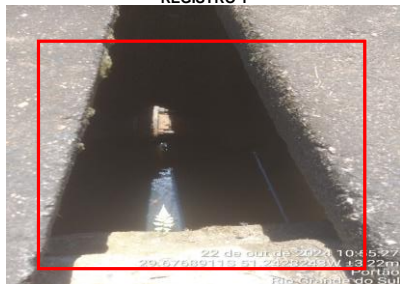
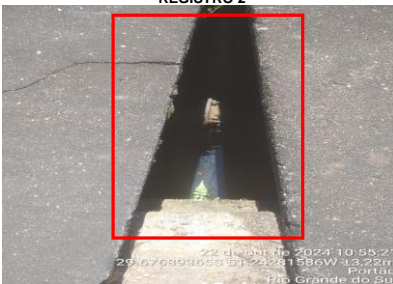
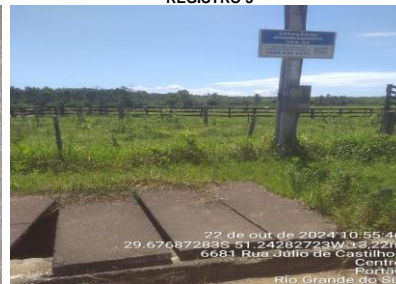
NC	CÓDIGO DA NC	UNIDADE	EBAT 2 - BOOSTER
8	A3.6	CONSTATAÇÃO	Drenagem ineficiente da unidade.
GRUPO	PRAZO	NÃO CONFORMIDADE	Drenagem da estrutura inadequada.
2	365 dias	OBSERVAÇÃO	Não foi constatado bomba de drenagem.

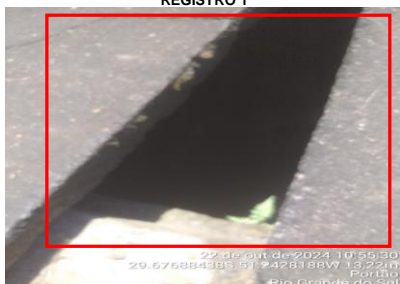
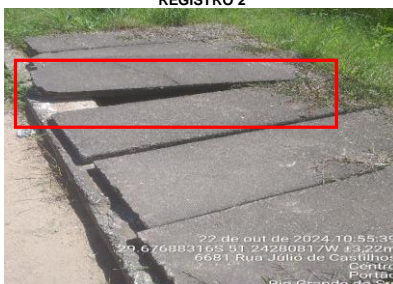
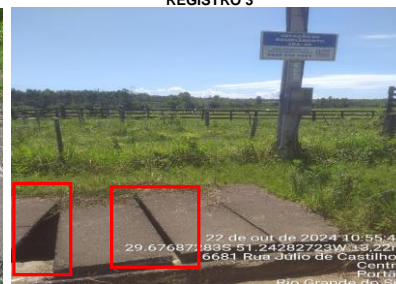
NC	CÓDIGO DA NC	UNIDADE	EBAT 2 - BOOSTER
9	A3.8	CONSTATAÇÃO	Tampas de concreto com frestas colocando em risco a segurança de operadores e pedestres.
GRUPO	PRAZO	NÃO CONFORMIDADE	Falta de conservação e manutenção preventiva de unidade.
2	365 dias	OBSERVAÇÃO

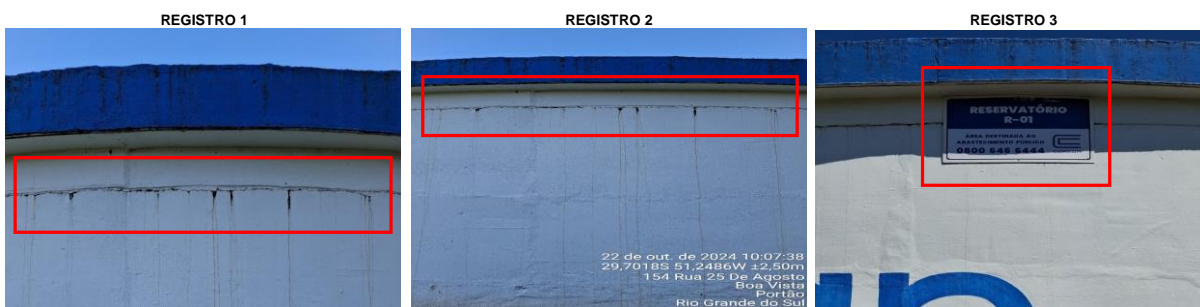
NC	CÓDIGO DA NC	UNIDADE	RESERVATÓRIO R1 - APOIADO - CONCRETO
10	A5.4	CONSTATAÇÃO	Indícios de infiltração na unidade.
GRUPO	PRAZO	NÃO CONFORMIDADE	Falta de conservação e manutenção preventiva de unidade.
2	180 dias	OBSERVAÇÃO

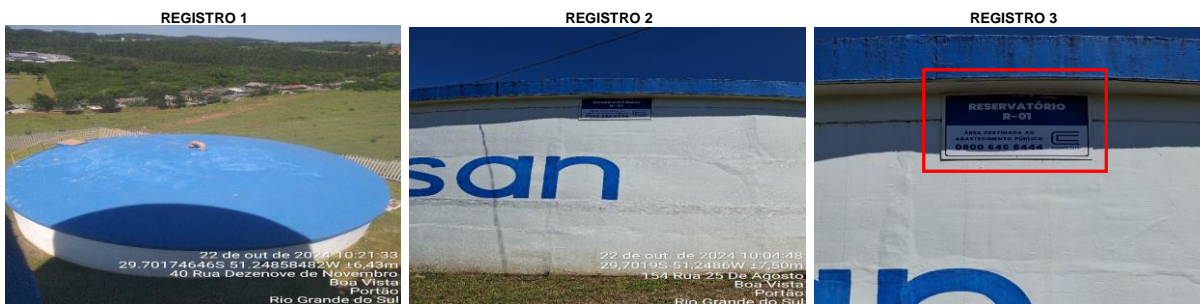
NC	CÓDIGO DA NC	UNIDADE	RESERVATÓRIO R1 - APOIADO - CONCRETO
11	A5.11	CONSTATAÇÃO	Ausência de limpeza no reservatório.
GRUPO	PRAZO	NÃO CONFORMIDADE	Não prever a limpeza de reservatório de água no intervalo mínimo de um ano.
2	180 dias	OBSERVAÇÃO

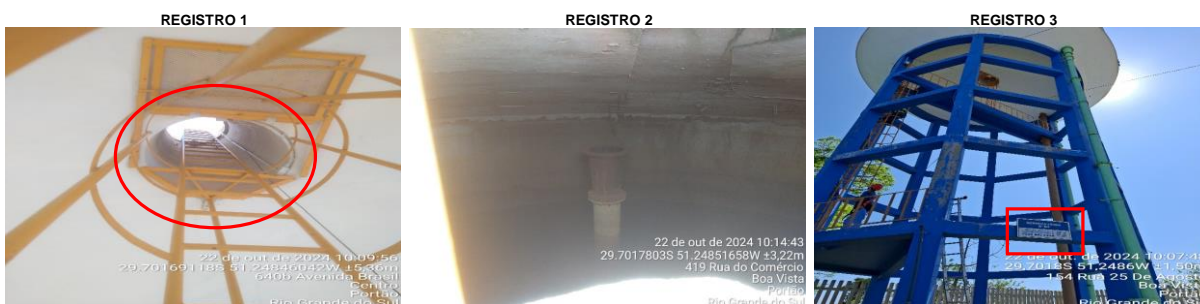
NC	CÓDIGO DA NC	UNIDADE	RESERVATÓRIO R2 - ELEVADO - CONCRETO
12	A5.5	CONSTATAÇÃO	Ausência de fechamento na parte inferior e superior do reservatório.
GRUPO	PRAZO	NÃO CONFORMIDADE	Ausência de abertura de inspeção fechada com tampa inteira dotada de dispositivo e travamento.
2	180 dias	OBSERVAÇÃO

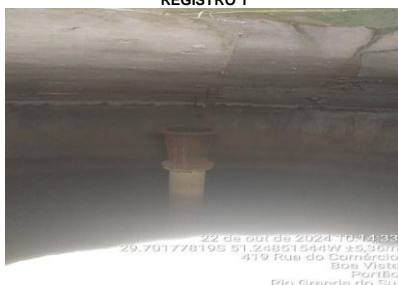
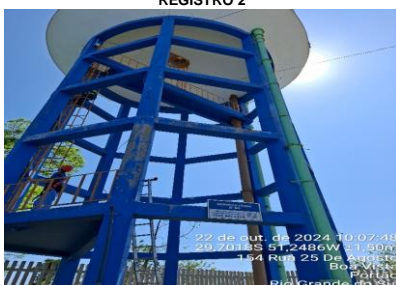
NC	CÓDIGO DA NC	UNIDADE	RESERVATÓRIO R2 - ELEVADO - CONCRETO
13	A5.11	CONSTATAÇÃO	Ausência de limpeza no reservatório.
GRUPO	PRAZO	NÃO CONFORMIDADE	Não prever a limpeza de reservatório de água no intervalo mínimo de um ano.
2	180 dias	OBSERVAÇÃO

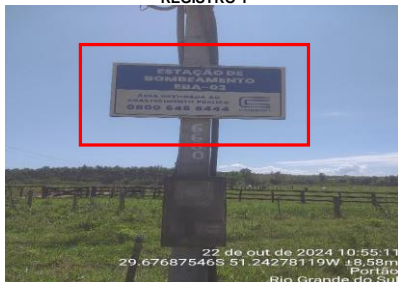
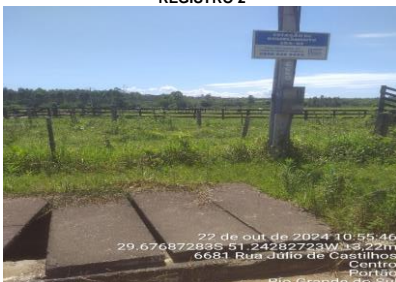
NC	CÓDIGO DA NC	UNIDADE	EBAT 02 - BOOSTER
14	-	CONSTATAÇÃO	No Anexo II a Estação de Bombeamento foi identificada como EBAT 3, porém no local estava identificada como EBAT 2.
GRUPO	PRAZO	NÃO CONFORMIDADE	Deixar de prestar informações ao órgão fiscalizatório.
2	90 dias	OBSERVAÇÃO	A numeração correta da Estação de Bombeamento: EBAT 2 - Booster.

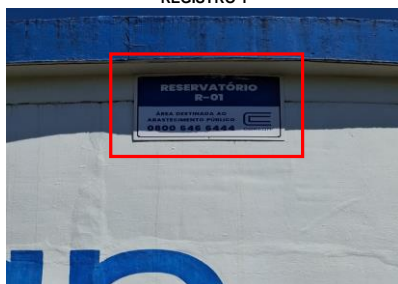
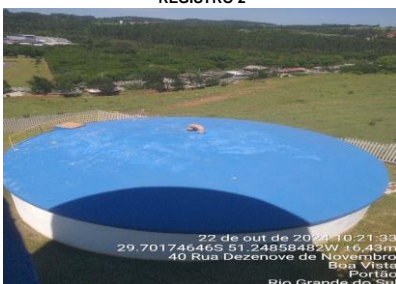
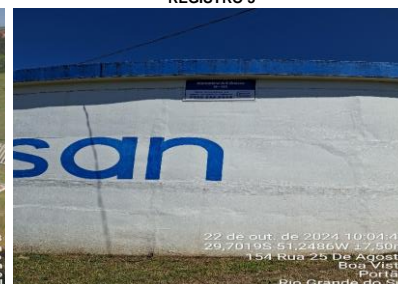
NC	CÓDIGO DA NC	UNIDADE	RESERVATÓRIO R1 - APOIADO - CONCRETO
15	-	CONSTATAÇÃO	No Anexo II o reservatório foi identificado como R2, porém no local estava identificado como R1.
GRUPO	PRAZO	NÃO CONFORMIDADE	Deixar de prestar informações ao órgão fiscalizatório.
2	90 dias	OBSERVAÇÃO	A numeração correta do Reservatório: R1 (Apoiado).
