REGULAÇÃO RELATÓRIO TÉCNICO DE FISCALIZAÇÃO N. 1762/2024 – RTF

Fiscalização nos Sistema de
Abastecimento de Água e Sistema de
Esgotamento Sanitário de Canela/RS.

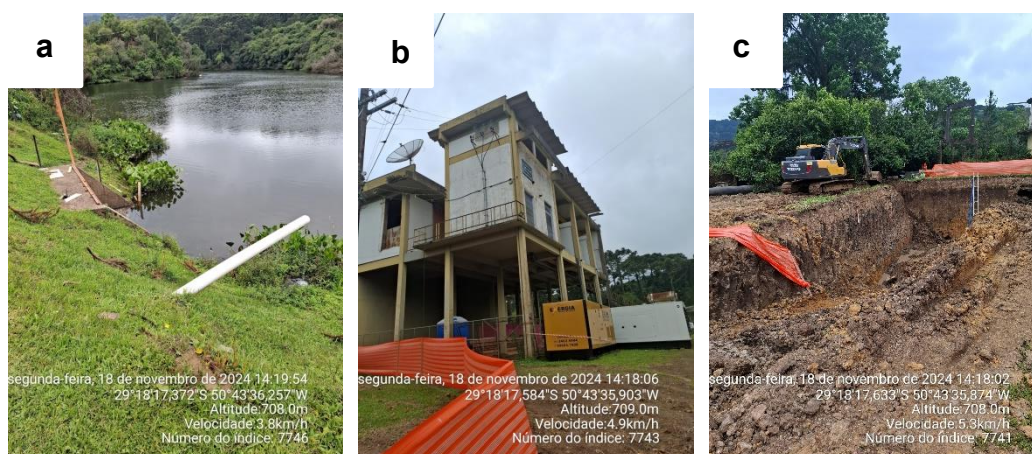
Figura 1: Captação superficial do SAA de Canela/RS. a) Vista do local de captação de água bruta; b) vista da área externas da EBAB e do gerador instalado; c) obra em andamento no local.

A localidade sofreu impacto das precipitações extremas ocorridas no mês de maio de 2024 no Estado do Rio Grande do Sul com o aumento do nível do Rio Santa Cruz. Dessa forma, a unidade passa por obras de manutenção para reparos, não sendo informado prazo final de conclusão (Figura 1,c).

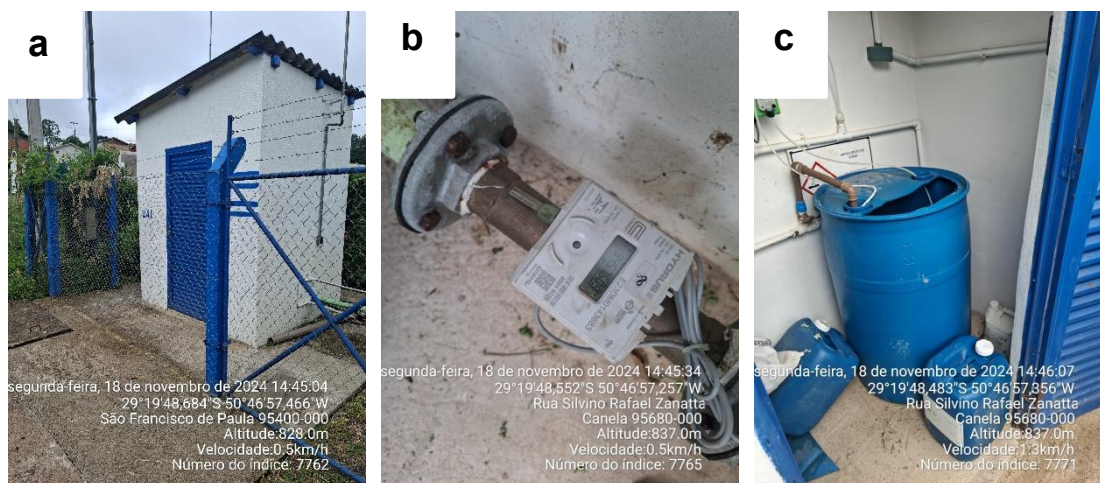
Figura 2: Poço JDF-01 em Canela/RS. a) Vista frontal da unidade; b) macromedidor instalado; c) Local de tratamento da água captada e lançada na rede.

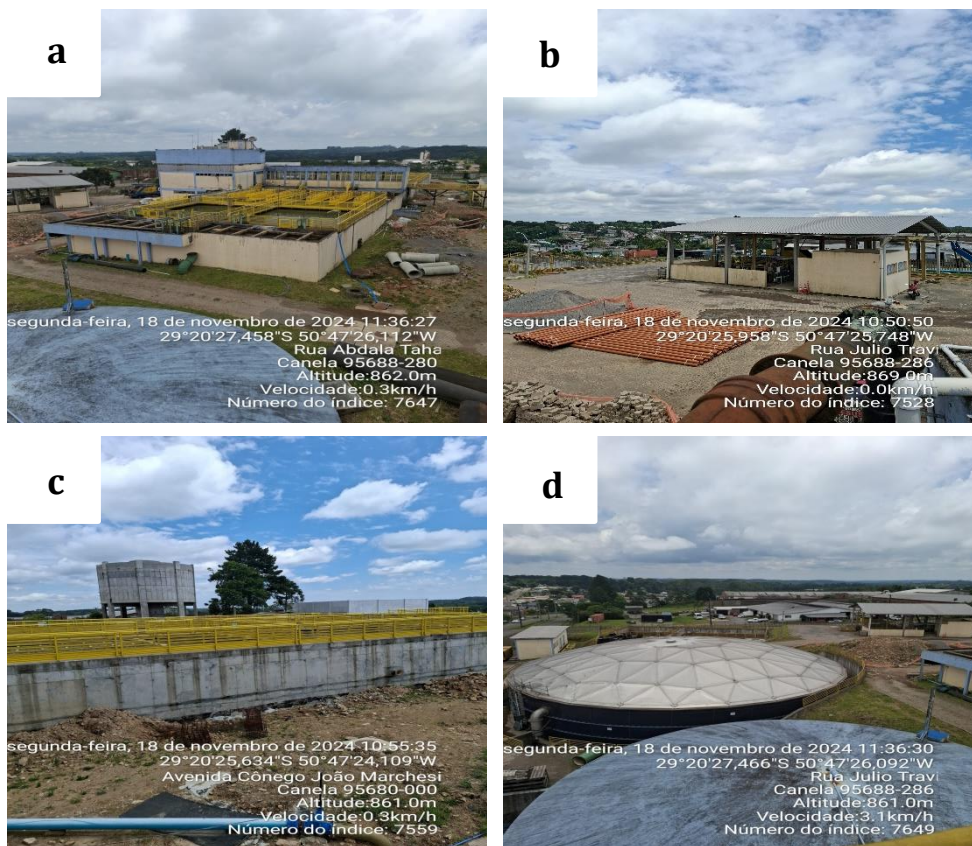
Figura 3: Identificação da ETA II em Canela/RS. a) Vista do bloco hidráulico. b) Vista da área de tratamento do lodo da unidade; c) vista do bloco hidráulico cuja obra está interrompida (destaca-se que o reservatório ao fundo da imagem está desativado no momento). d) vista superior dos reservatórios apoiados da unidade.

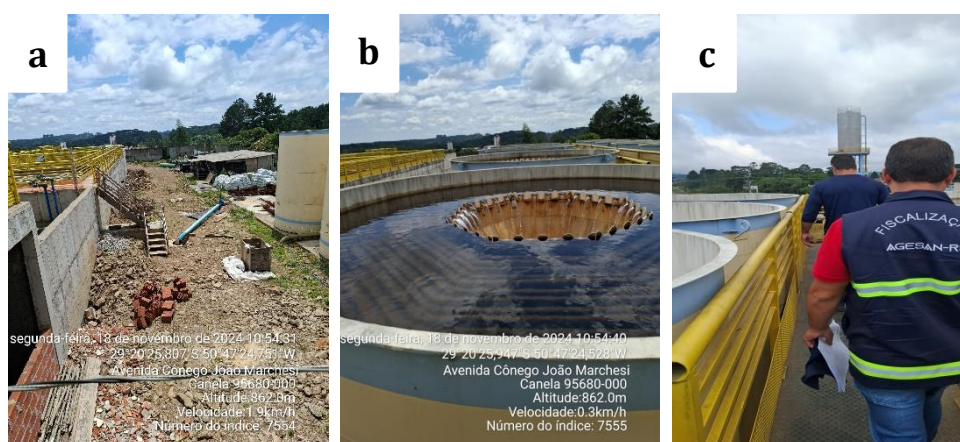
Figura 4: ETA compacta na ETA II de Canela/RS. a) Vista da localização da ETA compacta; b) Filtro em operação; c) equipe da AGESAN-RS em vistoria da unidade acompanhada pela equipe da Corsan.

A ETA Compacta instalada na área da ETA II é composta por um conjunto de quatro floculadores e quatro filtros de tratamento de água. A água bruta tratada é proveniente da captação superficial do SAA de Canela/RS.

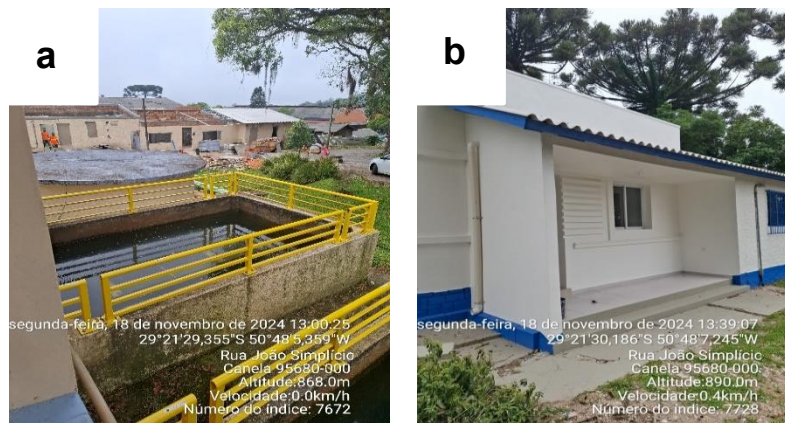
Figura 5: Identificação da ETA I de Canela/RS. a) Vista da área de filtros e obras ao fundo; b) vista frontal da obra de construção do novo laboratório operacional em fase final;

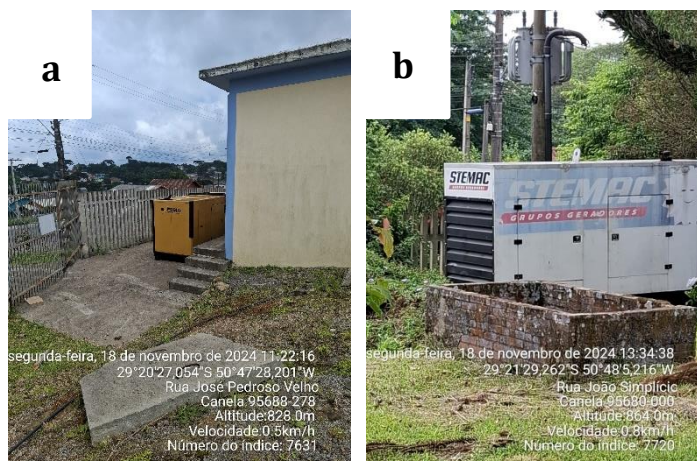
Destaca-se que ambas as ETA possuem instalados em suas respectivas áreas geradores de energia elétrica de forma a garantir a continuidade do processo de tratamento de água em caso de desabastecimento de energia elétrica. A figura 6 identifica os geradores de energia elétrica instalados.

Figura 6: Geradores de energia elétrica instalados nas ETA em Canela/RS. a) Gerador localizado na ETA II; b) Geradores localizado na ETA I.

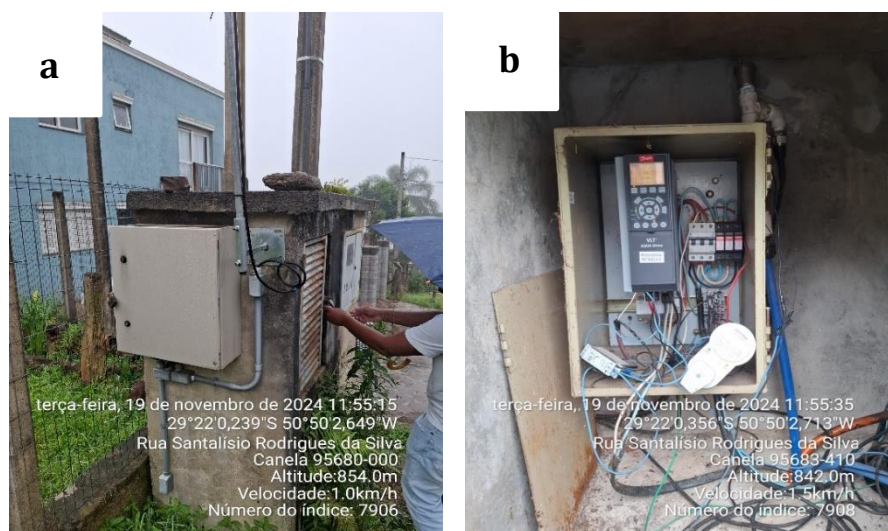
Figura 7: EBAT – 07 em Canela/RS. a) Vista externa da EBAT-07. b) quadro elétrico da estrutura.

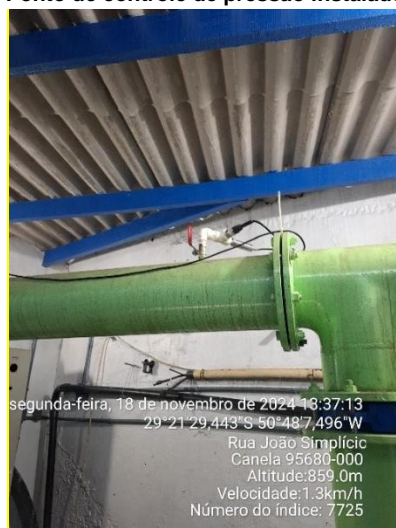
Figura 8: Ponto de controle de pressão instalado na EBAT da ETA I.

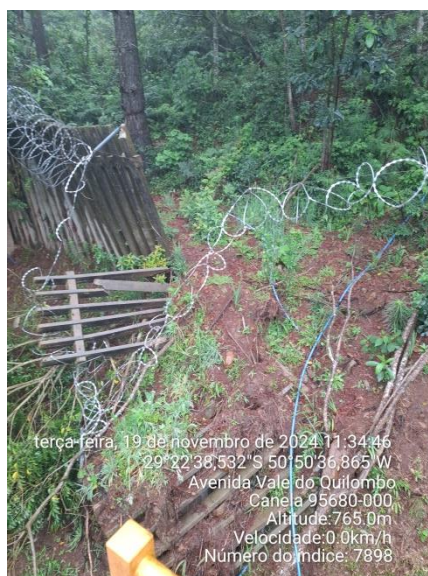
Figura 9: Movimentação de massa na área da ETE Reserva da Serra.

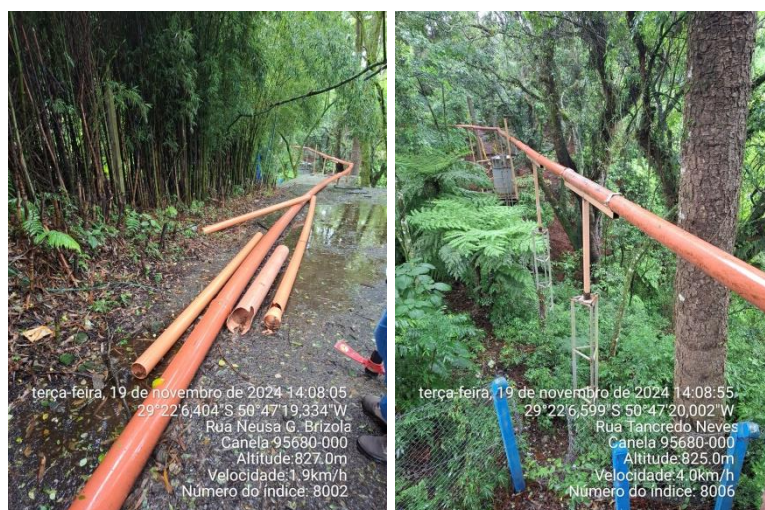
Figura 10: Alteração iniciada no TSC Chacrão I.

Conforme supramencionado, as alterações verificadas na área do TSC Chacrão I são oriundas do estudo de solução de tratamento de esgoto das áreas abrangidas pelos TSC. Constatou-

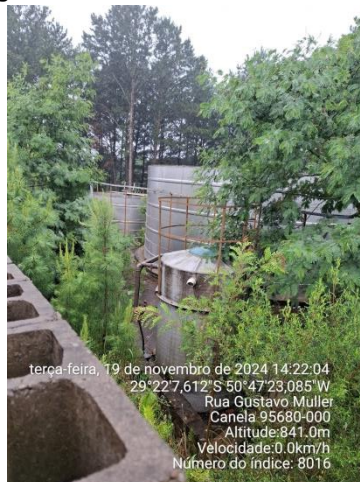
Nas proximidades dos TSC Chacrão I e II, e TSC Araci Corrêa está localizada a ETE Nova Chacrão. A unidade foi constatada como desativada na fiscalização regular ocorrida no ano de 2023, por força de decisão judicial. Para o ano de 2024, a unidade segue desativada. O projeto que esta sendo executado consiste tem como objetivo encaminhar o esgoto bruto coletado nas demais unidades diretamente a esta ETE. A figura 11 identifica a situação atual da ETE Nova Chacrão. Não foi possível obter acesso à unidade devido à impossibilidade de abrir o cadeado do portão. No entanto, foi possível realizar registro fotográfico da unidade, constatando a situação.

Figura 11: ETE Nova Chacrão desativada.

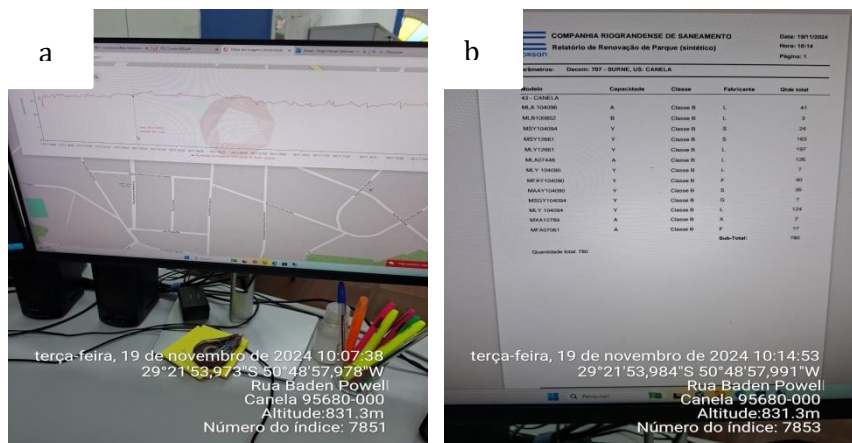
O atendimento aos usuários é realizado na Rua Baden Powell, n. 202, Canela/RS. O prédio comercial é limpo e organizado e possui uma área para atendimento ao público. Na sala de espera para atendimento estavam disponíveis aos usuários: RSAE/Agesan-RS, as tarifas em vigor, a carta de serviços e o código de defesa do consumidor. Esta unidade possui o terminal de autoatendimento da Corsan em funcionamento. No local, também é possível realizar o acompanhamento do programa de controle de pressões da rede de distribuição do SAA do município e a expedição de ordens de serviço (OS) para substituição de hidrômetros no município. Atualmente, há aproximadamente 780 hidrômetros a substituir no SAA.

Figura 12: Monitoramento do SAA no local do atendimento comercial. a) Monitoramento de pressões na rede distribuição; b) relatório sintético de hidrômetros a substituir.

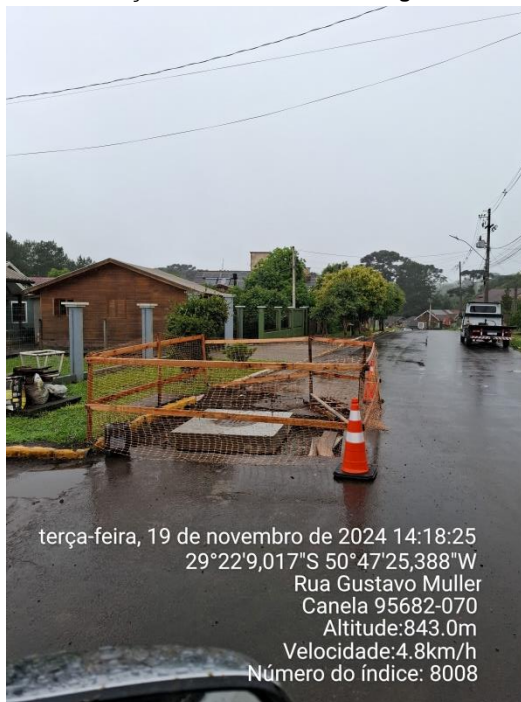
Figura 12: Intervenção na rede coletora de esgoto em Canela/RS.

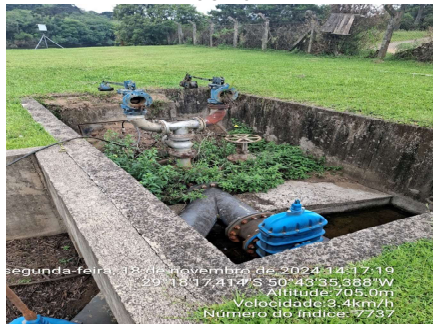
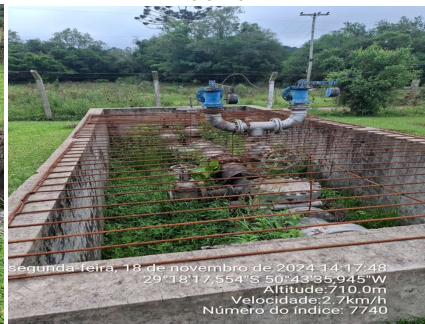
NC	CÓDIGO DA NC	UNIDADE	CAPTAÇÃO SUPERFICIAL -Rio Santa Cruz
2	A1.14	CONSTATAÇÃO	Presença de vegetação alta na caixa de manobra.
GRUPO	PRAZO	NÃO CONFORMIDADE	Falta de conservação e manutenção preventiva de unidade.
2	365 dias	OBSERVAÇÃO

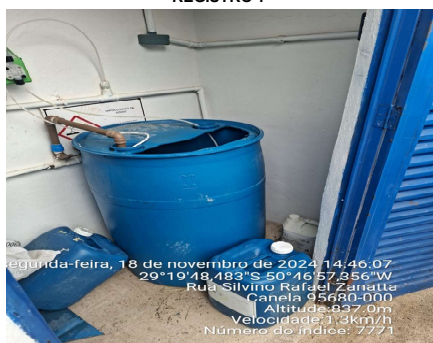
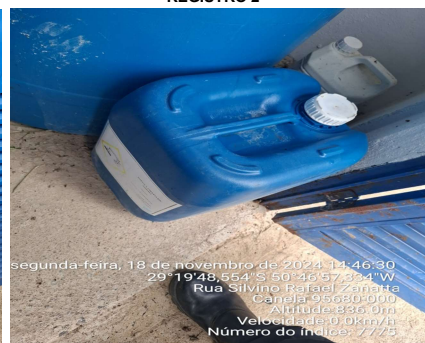
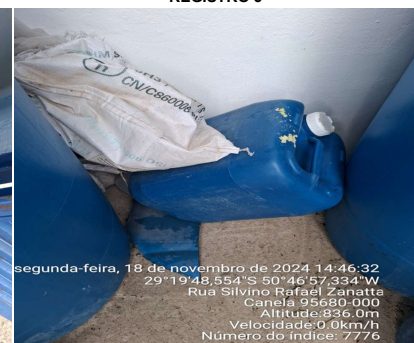
NC	CÓDIGO DA NC	UNIDADE	CAPTAÇÃO SUBTERRÂNEA - Poço Jardim Das Fontes
3	A2.10	CONSTATAÇÃO	Acúmulo de embalagens vazias de produtos químicos no local de tratamento.
GRUPO	PRAZO	NÃO CONFORMIDADE	Acúmulo de resíduos em local inapropriado e/ou armazenamento inadequado.
2	90 dias	OBSERVAÇÃO

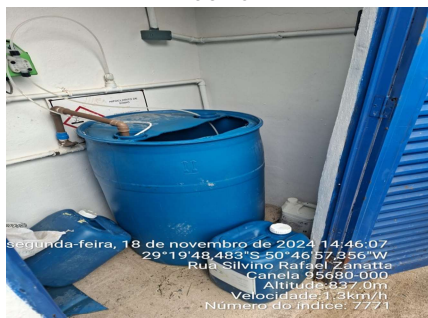
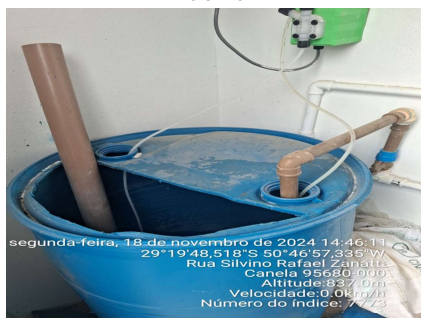
NC	CÓDIGO DA NC	UNIDADE	CAPTAÇÃO SUBTERRÂNEA - Poço Jardim Das Fontes
4	A2.22	CONSTATAÇÃO	A tampa das tinas estão abertas, não protegendo as soluções de tratamento contra entrada de agentes externos.
GRUPO	PRAZO	NÃO CONFORMIDADE	Falta de conservação e manutenção preventiva de unidade.
2	365 dias	OBSERVAÇÃO

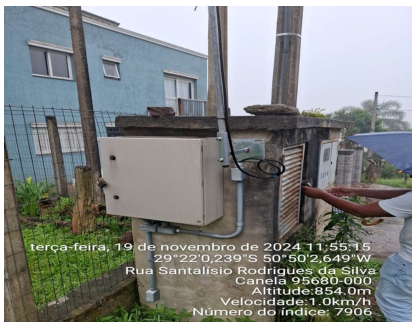
REGISTRO 1

NC	CÓDIGO DA NC	UNIDADE	ESTAÇÃO DE BOMBEAMENTO DE ÁGUA - EBAT-07
5	A3.1	CONSTATAÇÃO	Ausência de placa de identificação da unidade.
GRUPO	PRAZO	NÃO CONFORMIDADE	Inexistência de placa de identificação da área da EBA.
2	365 dias	OBSERVAÇÃO

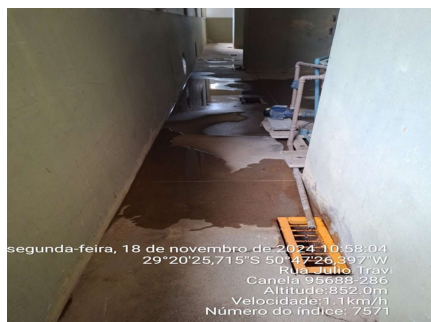
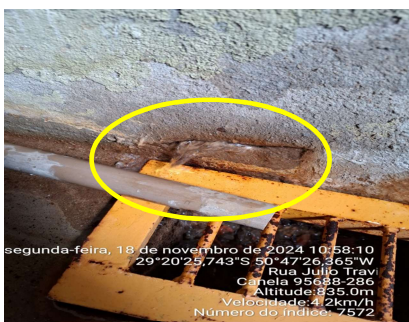
NC	CÓDIGO DA NC	UNIDADE	ESTAÇÃO DE TRATAMENTO DE ÁGUA - ETA II
8	A4.13	CONSTATAÇÃO	Infiltração aparente na parede da área de dosagem de produto químicos localizada na ETA II.
GRUPO	PRAZO	NÃO CONFORMIDADE	Perda de água e/ou não executar redução de perdas.
2	365 dias	OBSERVAÇÃO

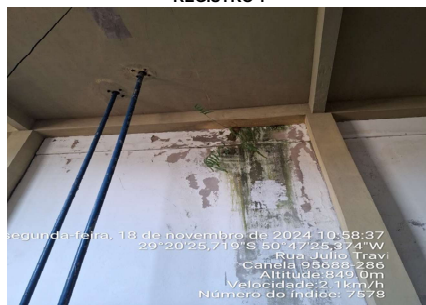
REGISTRO 1

NC	CÓDIGO DA NC	UNIDADE	ESTAÇÃO DE TRATAMENTO DE ÁGUA - ETA II
9	A4.17	CONSTATAÇÃO	Vegetação incrustada na parede.
GRUPO	PRAZO	NÃO CONFORMIDADE	Falta de conservação e manutenção preventiva de unidade.
2	365 dias	OBSERVAÇÃO

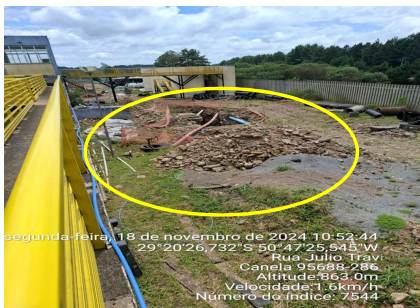
REGISTRO 1

NC	CÓDIGO DA NC	UNIDADE	ESTAÇÃO DE TRATAMENTO DE ÁGUA - ETA II
10	A4.17	CONSTATAÇÃO	Material de obra desorganizado perto do bloco hidráulico da ETA II.
GRUPO	PRAZO	NÃO CONFORMIDADE	Acúmulo de resíduos em local inapropriado e/ou armazenamento inadequado.
2	90 dias	OBSERVAÇÃO	Obra parada de expansão da unidade.

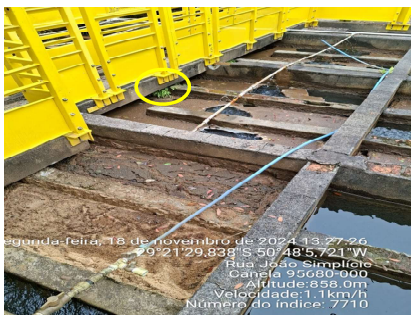
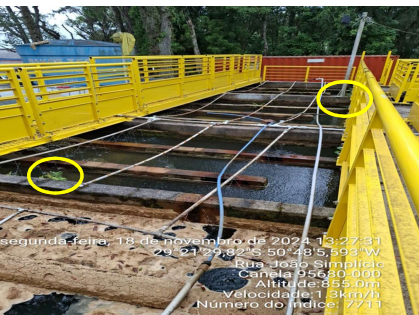
NC	CÓDIGO DA NC	UNIDADE	ESTAÇÃO DE TRATAMENTO DE ÁGUA - ETA I
21	A4.17	CONSTATAÇÃO	Presença de vegetação em diversos pontos do bloco hidráulico.
GRUPO	PRAZO	NÃO CONFORMIDADE	Falta de conservação e manutenção preventiva de unidade.
2	365 dias	OBSERVAÇÃO

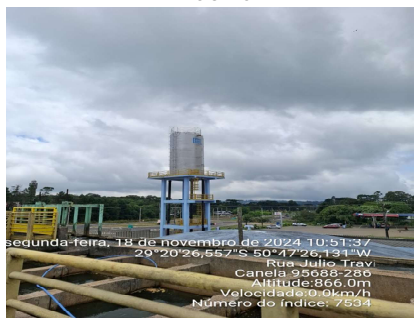
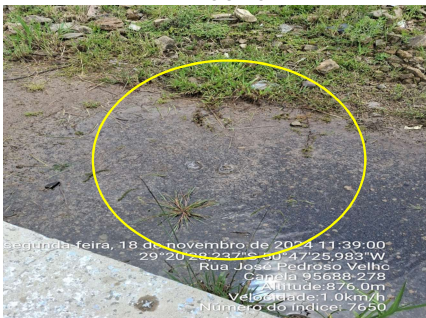
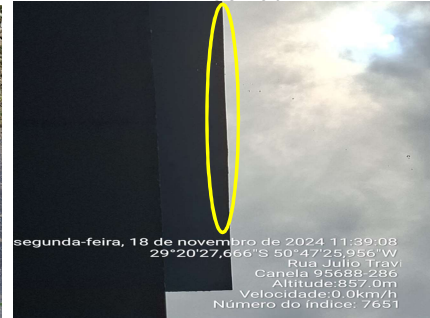
NC	CÓDIGO DA NC	UNIDADE	RESERVATÓRIO - R-14 - elevado - inox - ETA II
37	A5.7	CONSTATAÇÃO	Vazamento de água no reservatório.
GRUPO	PRAZO	NÃO CONFORMIDADE	Perda de água e/ou não executar redução de perdas.
2	365 dias	OBSERVAÇÃO

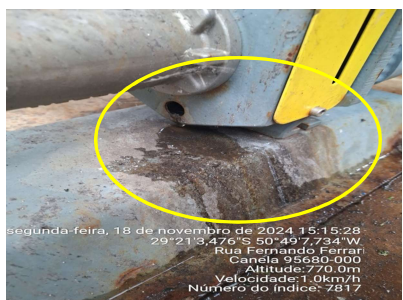
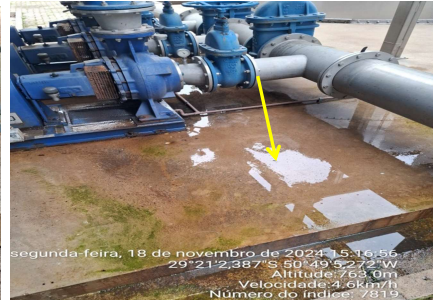
NC	CÓDIGO DA NC	UNIDADE	ESTAÇÃO DE TRATAMENTO DE ESGOTO - ETE Santa Terezinha
46	E2.13	CONSTATAÇÃO	Vazamento aparente em uma bomba de recalque.
GRUPO	PRAZO	NÃO CONFORMIDADE	Falta de conservação e manutenção preventiva de unidade.
2	180 dias	OBSERVAÇÃO

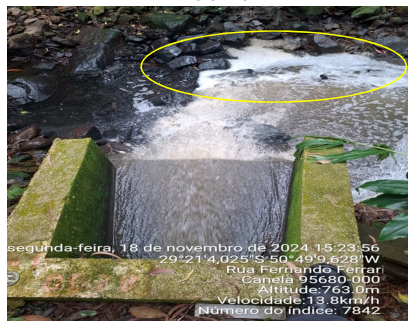
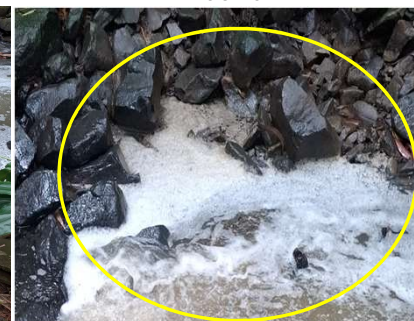
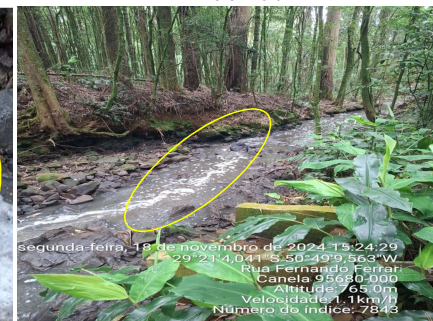
NC	CÓDIGO DA NC	UNIDADE	ESTAÇÃO DE TRATAMENTO DE ESGOTO - ETE Santa Terezinha
47	E2.27	CONSTATAÇÃO	Presença de espuma no ponto de lançamento do efluente tratado no corpo hídrico receptor.
GRUPO	PRAZO	NÃO CONFORMIDADE	Não atender a todos os padrões de emissão estabelecidos na licença.
2	180 dias	OBSERVAÇÃO	O item 2.2 da Licença de Operação n. 01871/2022 vigente para a ETE Santa Terezinha estabelece que o lançamento de efluentes não poderá causar o surgimento de espumas no corpo hídrico receptor.

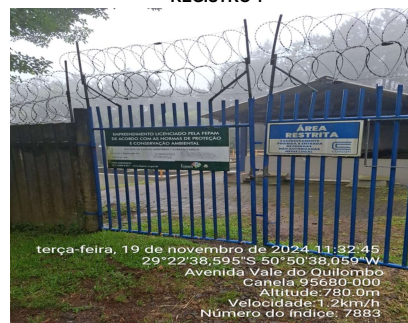
REGISTRO 1

NC	CÓDIGO DA NC	UNIDADE	ESTAÇÃO DE TRATAMENTO DE ESGOTO - ETE Reserva da Serra
48	E2.3	CONSTATAÇÃO	A unidade não possui placa de identificação.
GRUPO	PRAZO	NÃO CONFORMIDADE	Inexistência de placa de identificação da ETE.
2	365 dias	OBSERVAÇÃO	Ausência de identificação da unidade inclusive na placa de Licença de Operação.

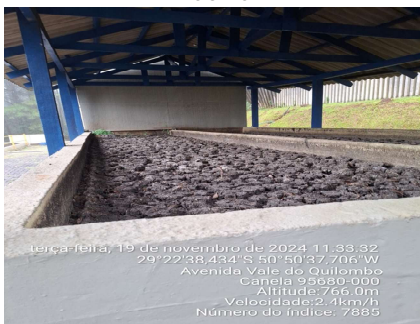
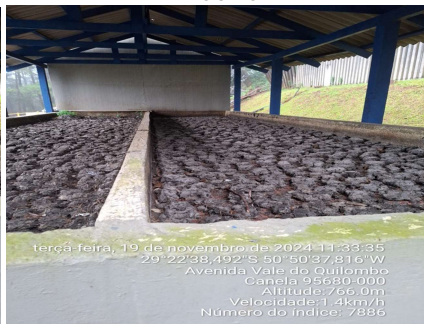
NC	CÓDIGO DA NC	UNIDADE	ESTAÇÃO DE TRATAMENTO DE ESGOTO - ETE Reserva da Serra
50	E2.8	CONSTATAÇÃO	Excesso de lodo no leito de secagem.
GRUPO	PRAZO	NÃO CONFORMIDADE	Falta de conservação e manutenção preventiva de unidade.
2	180 dias	OBSERVAÇÃO

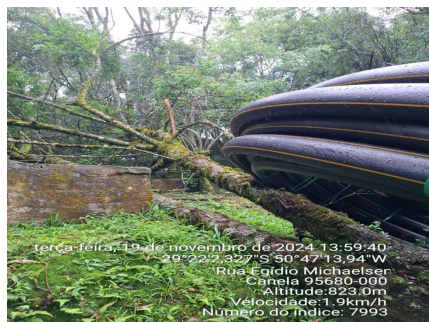
REGISTRO 1

NC	CÓDIGO DA NC	UNIDADE	TANQUE SÉPTICO COLETIVO - TSC Chacrão II
56	E3.7	CONSTATAÇÃO	Não foram encaminhados dados de recolhimento de loda da unidade.
GRUPO	PRAZO	NÃO CONFORMIDADE	Deixar de prestar informações ao órgão fiscalizatório.
2	90 dias	OBSERVAÇÃO	As MTR encaminhadas são apenas do TSC Chacrão I.
