REGULAÇÃO RELATÓRIO TÉCNICO DE FISCALIZAÇÃO N. 1763/2024 - RTF

Fiscalização regular no Sistema de Abastecimento de Água e Sistema de Esgotamento Sanitário de Três Coroas/RS.

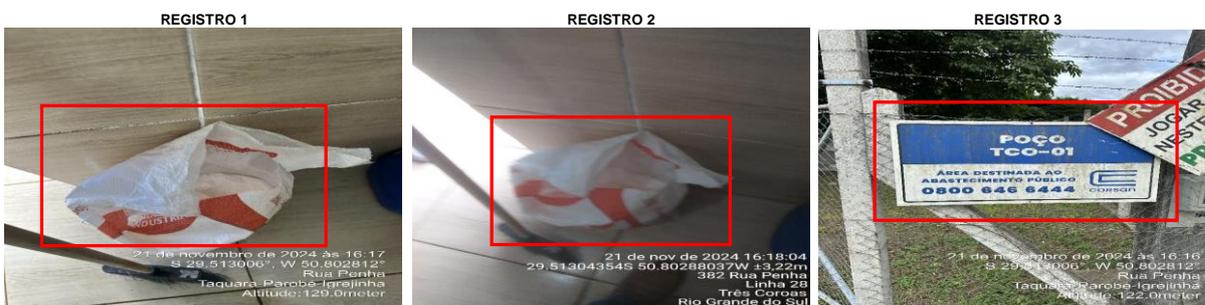
NC	CÓDIGO DA NC	UNIDADE	POÇO TCO 01
7	A2.22	CONSTATAÇÃO	Produtos químicos armazenados de forma inadequada.
GRUPO	PRAZO	NÃO CONFORMIDADE	Armazenamento inadequado de produtos químicos.
2	90 dias	OBSERVAÇÃO

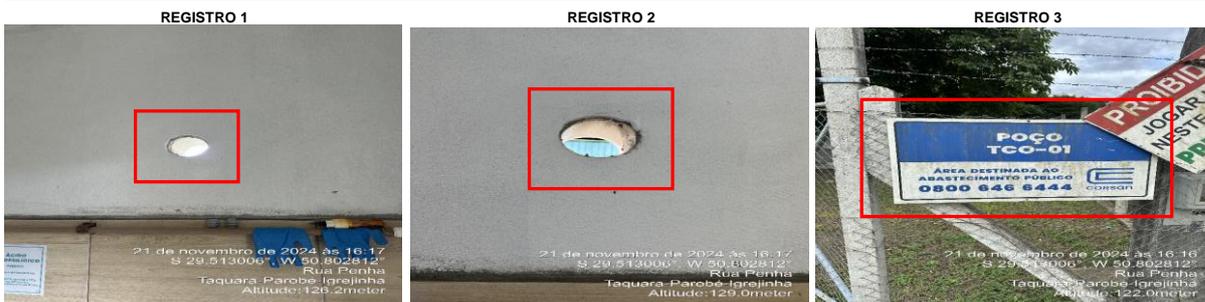
NC	CÓDIGO DA NC	UNIDADE	POÇO TCO 01
8	A2.25	CONSTATAÇÃO	Ausência de tela de proteção nas aberturas da casa de Química.
GRUPO	PRAZO	NÃO CONFORMIDADE	Falta de conservação e manutenção preventiva de unidade.
2	365 dias	OBSERVAÇÃO

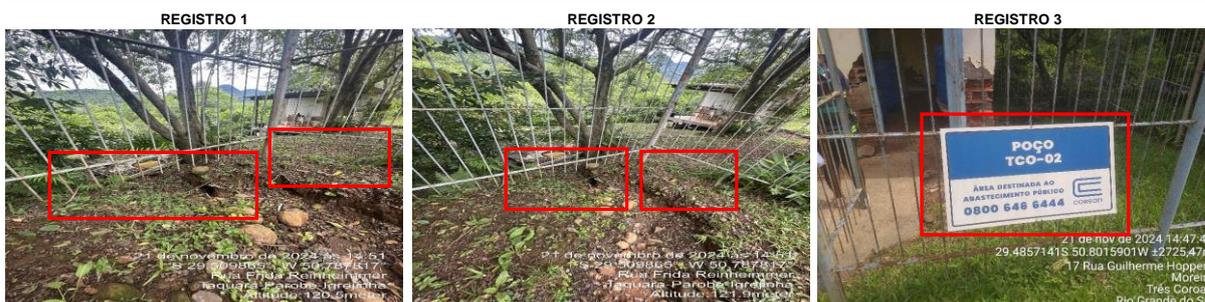
NC	CÓDIGO DA NC	UNIDADE	POÇO TCO 02
9	A2.2	CONSTATAÇÃO	O pavimento/solo sob a grade está erodido permitindo a entrada de pessoas não autorizadas.
GRUPO	PRAZO	NÃO CONFORMIDADE	Não isolar a área dando condição ao acesso de pessoas não-autorizadas e sem garantir bom estado de limpeza do local.
2	365 dias	OBSERVAÇÃO

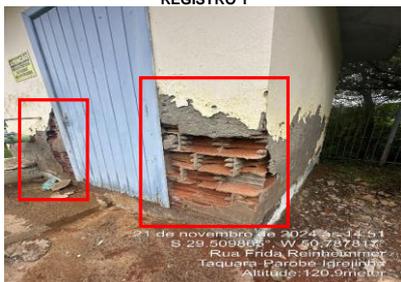
REGISTRO 1

NC	CÓDIGO DA NC	UNIDADE	POÇO TCO 02
12	A2.9	CONSTATAÇÃO	Alvenaria de tijolo em estado avançado de corrosão.
GRUPO	PRAZO	NÃO CONFORMIDADE	Falta de conservação e manutenção preventiva de unidade.
2	365 dias	OBSERVAÇÃO

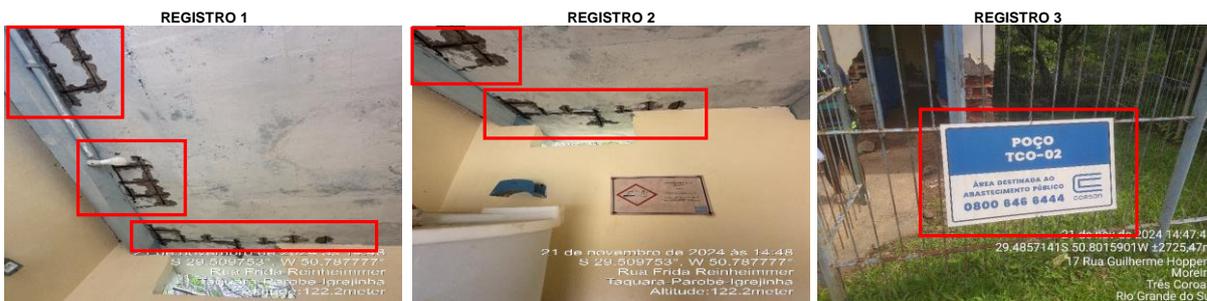
NC	CÓDIGO DA NC	UNIDADE	POÇO TCO 02
13	A2.10	CONSTATAÇÃO	Ferragem exposta no teto da laje de concreto armado.
GRUPO	PRAZO	NÃO CONFORMIDADE	Falta de conservação e manutenção preventiva de unidade.
2	365 dias	OBSERVAÇÃO

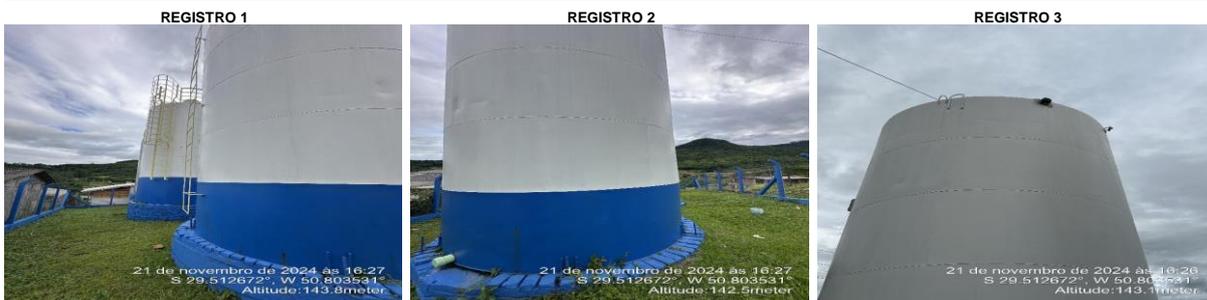
NC	CÓDIGO DA NC	UNIDADE	RESERVATÓRIO R7
14	A5.11	CONSTATAÇÃO	Ausência de limpeza do reservatório. Última inspeção: Setembro/2023.
GRUPO	PRAZO	NÃO CONFORMIDADE	Não prever a limpeza de reservatório de água no intervalo mínimo de um ano.
2	180 dias	OBSERVAÇÃO

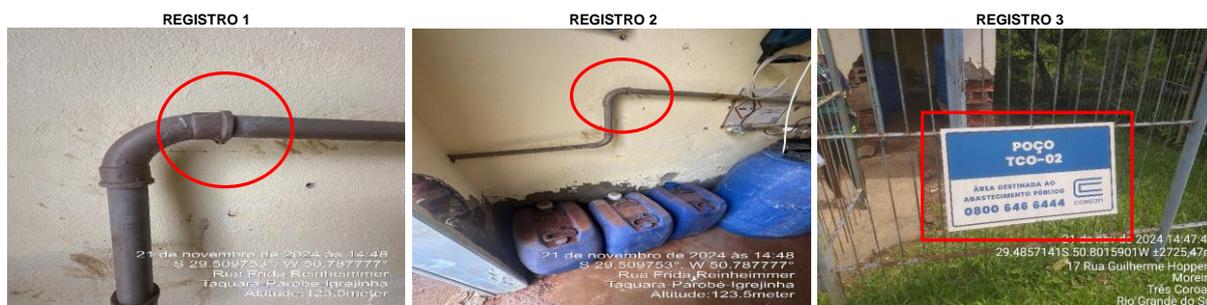
NC	CÓDIGO DA NC	UNIDADE	POÇO TCO 02
16	A2.16	CONSTATAÇÃO	Vazamento aparente em conexão e tubulação de PVC marrom.
GRUPO	PRAZO	NÃO CONFORMIDADE	Perda de água e/ou não executar redução de perdas.
2	365 dias	OBSERVAÇÃO

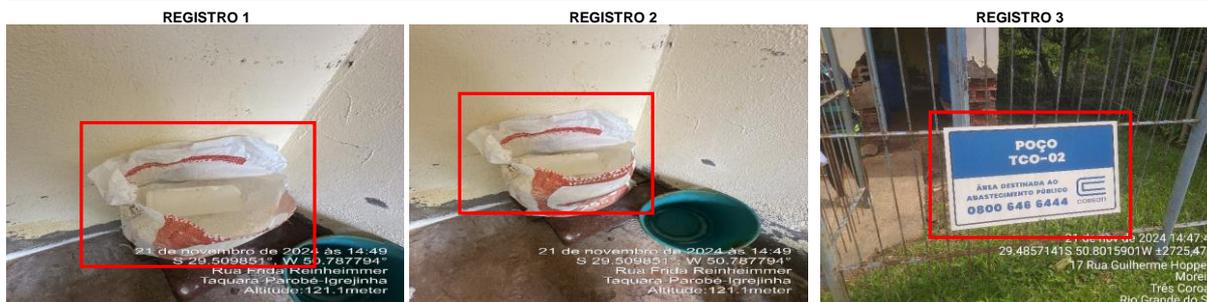
NC	CÓDIGO DA NC	UNIDADE	POÇO TCO 02
17	A2.22	CONSTATAÇÃO	Armazenamento de produtos químicos inadequados.
GRUPO	PRAZO	NÃO CONFORMIDADE	Armazenamento inadequado de produtos químicos.
2	90 dias	OBSERVAÇÃO

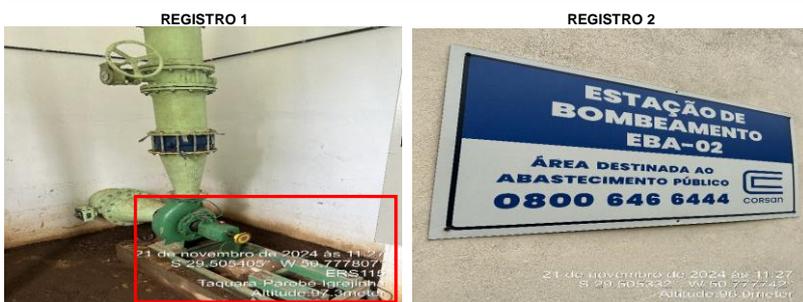
NC	CÓDIGO DA NC	UNIDADE	EBAT 02 - 2º Recalque
21	A3.4	CONSTATAÇÃO	Ausência de bomba reserva.
GRUPO	PRAZO	NÃO CONFORMIDADE	Ausência de bomba reserva devidamente instalada para acionamento imediato.
2	180 dias	OBSERVAÇÃO

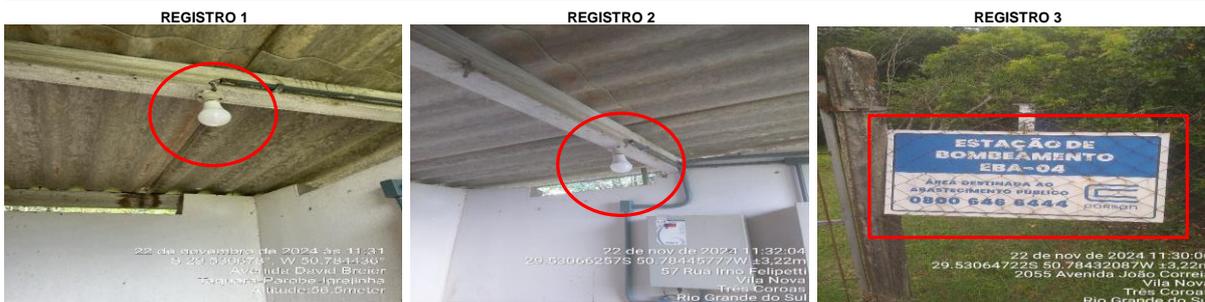
NC	CÓDIGO DA NC	UNIDADE	EBA04 - PORTAL DO SOL
23	A3.7	CONSTATAÇÃO	Lâmpada interna queimada.
GRUPO	PRAZO	NÃO CONFORMIDADE	Não proporcionar a segurança das edificações e dos operadores.
2	90 dias	OBSERVAÇÃO

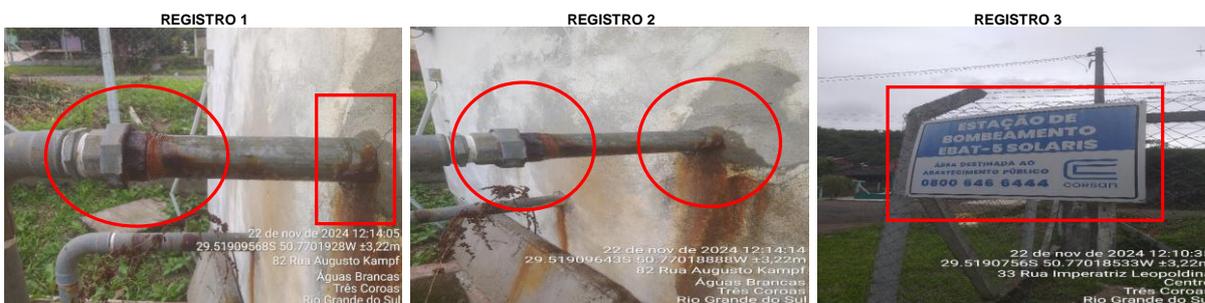
NC	CÓDIGO DA NC	UNIDADE	EBAT 05 - SOLARIS
25	A3.5	CONSTATAÇÃO	Vazamento aparente em tubulação e conexão de ferro fundido.
GRUPO	PRAZO	NÃO CONFORMIDADE	Perda de água e/ou não executar redução de perdas.
2	365 dias	OBSERVAÇÃO

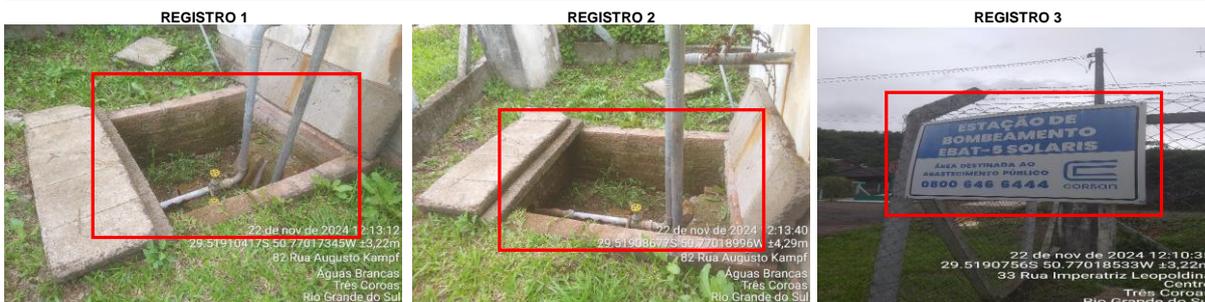
NC	CÓDIGO DA NC	UNIDADE	EBAT 05 - SOLARIS
26	A3.8	CONSTATAÇÃO	Ausência de tampas de concreto em caixa de manobra.
GRUPO	PRAZO	NÃO CONFORMIDADE	Falta de conservação e manutenção preventiva de unidade.
2	365 dias	OBSERVAÇÃO

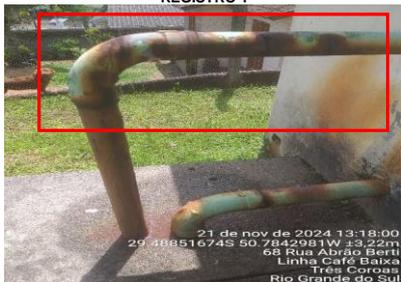
REGISTRO 1

NC	CÓDIGO DA NC	UNIDADE	EBAT 08 - VILA REAL I
32	A3.5	CONSTATAÇÃO	Vazamento aparente na tubulação e conexões.
GRUPO	PRAZO	NÃO CONFORMIDADE	Perda de água e/ou não executar redução de perdas.
2	365 dias	OBSERVAÇÃO

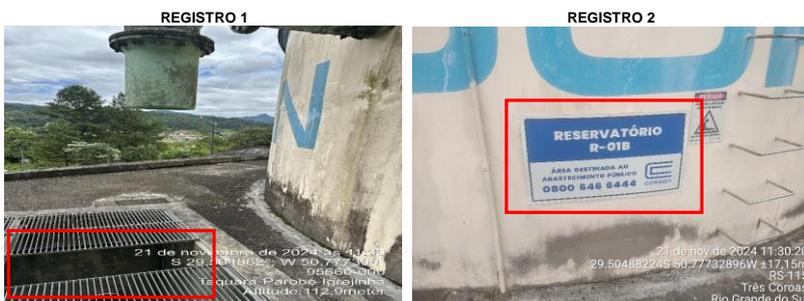
NC	CÓDIGO DA NC	UNIDADE	RESERVATÓRIO R1B
43	A5.16	CONSTATAÇÃO	Ausência de grade em caixa do expurgo.
GRUPO	PRAZO	NÃO CONFORMIDADE	Não proporcionar a segurança das edificações e dos operadores.
2	365 dias	OBSERVAÇÃO

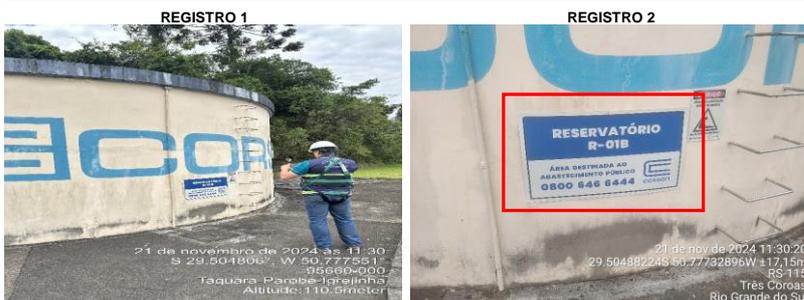
NC	CÓDIGO DA NC	UNIDADE	RESERVATÓRIO R1B
44	A5.11	CONSTATAÇÃO	Ausência de limpeza do reservatório. Última inspeção: Setembro/2023.
GRUPO	PRAZO	NÃO CONFORMIDADE	Não prever a limpeza de reservatório de água no intervalo mínimo de um ano.
2	180 dias	OBSERVAÇÃO

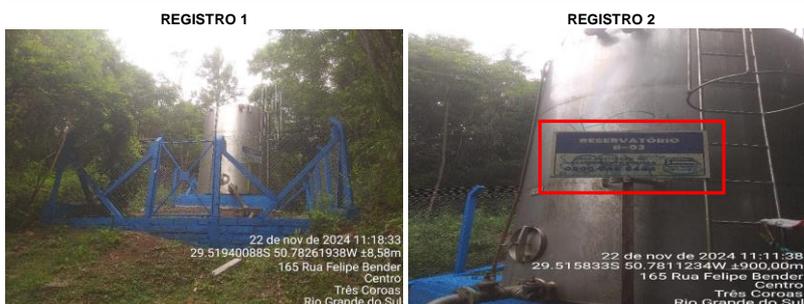
NC	CÓDIGO DA NC	UNIDADE	RESERVATÓRIO R3
45	A5.11	CONSTATAÇÃO	Ausência de limpeza do reservatório. Última inspeção: Setembro/2023.
GRUPO	PRAZO	NÃO CONFORMIDADE	Não prever a limpeza de reservatório de água no intervalo mínimo de um ano.
2	180 dias	OBSERVAÇÃO

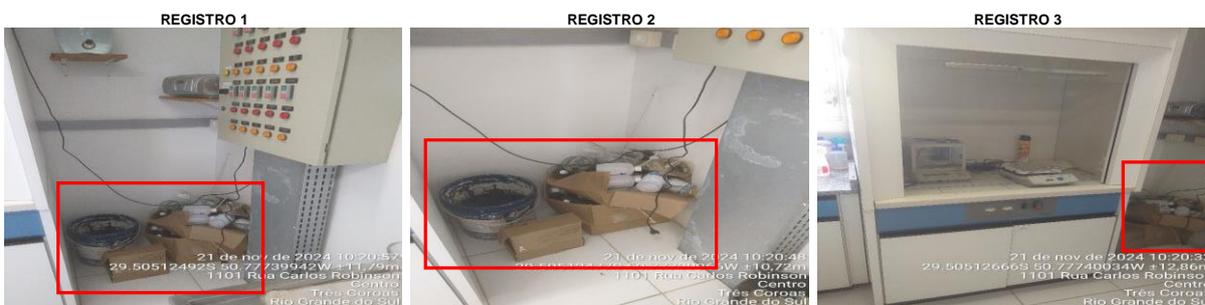
NC	CÓDIGO DA NC	UNIDADE	LABORATÓRIO DE ÁGUA
55	9.9	CONSTATAÇÃO	Resíduos para descarte não identificado.
GRUPO	PRAZO	NÃO CONFORMIDADE	Acúmulo de resíduos em local inapropriado e/ou armazenamento inadequado.
2	90 dias	OBSERVAÇÃO

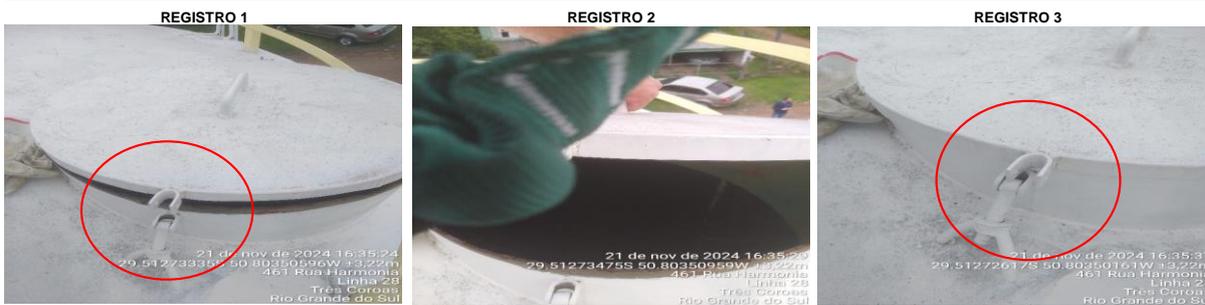
NC	CÓDIGO DA NC	UNIDADE	RESERVATÓRIO R7A
56	A5.5	CONSTATAÇÃO	Ausência de lacre na tampa do reservatório.
GRUPO	PRAZO	NÃO CONFORMIDADE	Ausência de abertura de inspeção fechada com tampa inteira dotada de dispositivo e travamento.
2	180 dias	OBSERVAÇÃO

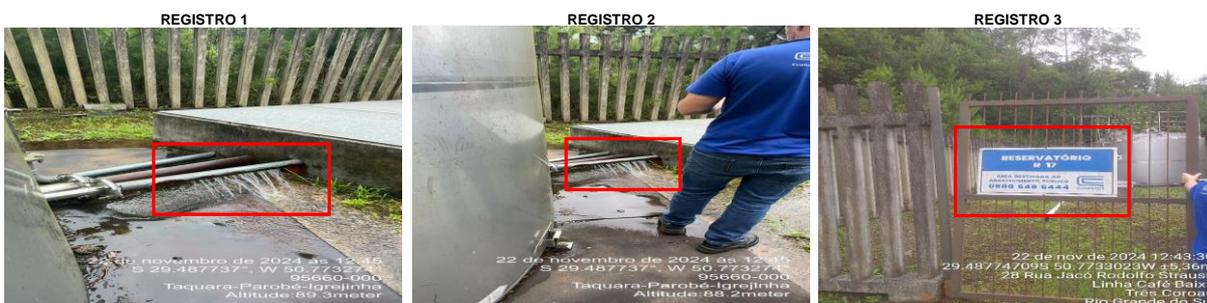
NC	CÓDIGO DA NC	UNIDADE	RESERVATÓRIO R17
70	A5.3	CONSTATAÇÃO	Vazamento aparente em tubulação.
GRUPO	PRAZO	NÃO CONFORMIDADE	Perda de água e/ou não executar redução de perdas.
2	365 dias	OBSERVAÇÃO

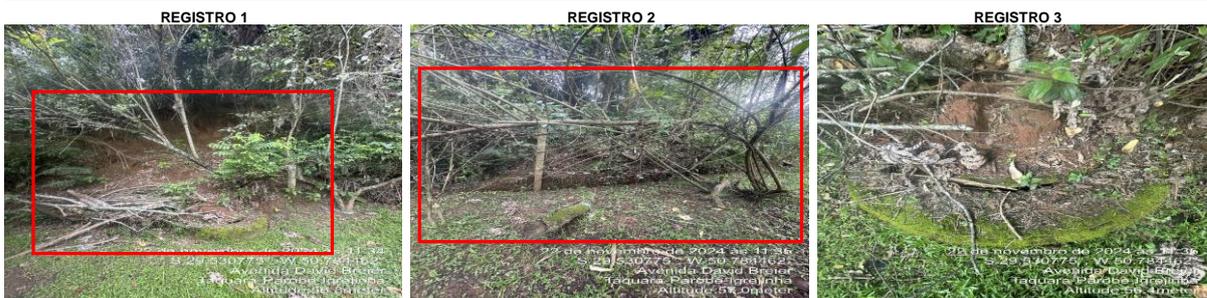
NC	CÓDIGO DA NC	UNIDADE	ETE compacta
71	E2.4	CONSTATAÇÃO	Cercamento com pontos danificados.
GRUPO	PRAZO	NÃO CONFORMIDADE	Não isolar a área dando condição ao acesso de pessoas não-autorizadas e sem garantir bom estado de limpeza do local.
2	365 dias	OBSERVAÇÃO

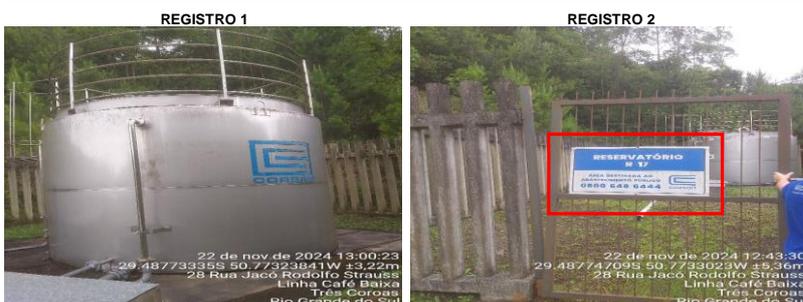
NC	CÓDIGO DA NC	UNIDADE	RESERVATÓRIO R17
72	A5.11	CONSTATAÇÃO	Ausência de limpeza do reservatório. Última inspeção: Setembro/2023.
GRUPO	PRAZO	NÃO CONFORMIDADE	Não prever a limpeza de reservatório de água no intervalo mínimo de um ano.
2	180 dias	OBSERVAÇÃO
