REGULAÇÃO RELATÓRIO TÉCNICO DE FISCALIZAÇÃO N. 1772/2024 – RTF

Fiscalização regular no Sistema de Abastecimento de Água e Sistema de Esgotamento Sanitário de Camaquã/RS.

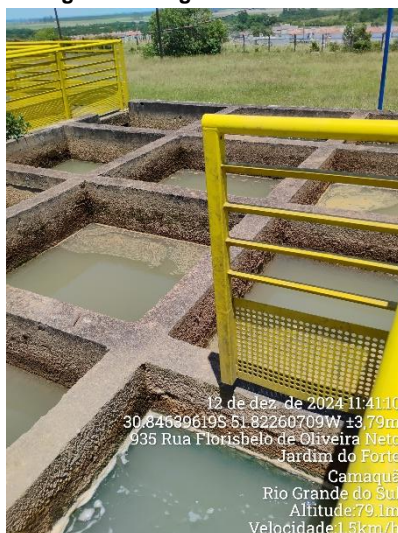
Figura 1 –Registros fotográficos da ETA de Camaquã.

A manutenção da ETA inclui a lavagem diária dos filtros e a limpeza mensal dos decantadores. A água utilizada na lavagem dos filtros é descartada diretamente no corpo receptor sem tratamento prévio.

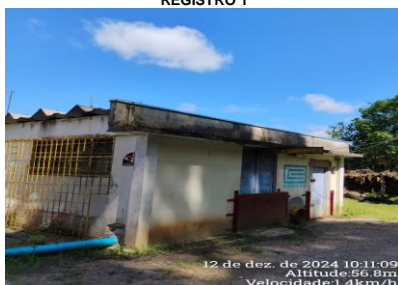
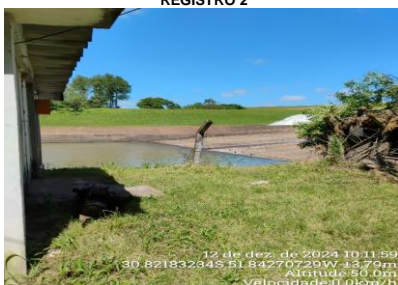
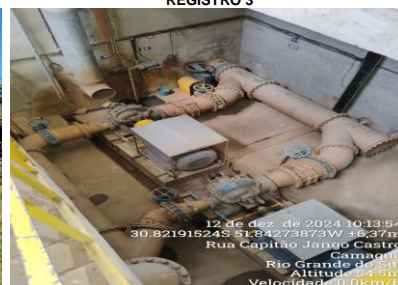
NC	CÓDIGO DA NC	UNIDADE	Captação Superficial Arroio Duro
1	A1.14	CONSTATAÇÃO	Unidade não apresenta mapa de risco ou outra técnica ou ferramenta apropriada referente a saúde e segurança do trabalho.
GRUPO	PRAZO	NÃO CONFORMIDADE	Não proporcionar a segurança das edificações e dos operadores.
2	180 dias	OBSERVAÇÃO	-

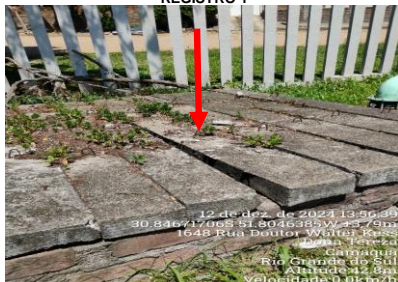
NC	CÓDIGO DA NC	UNIDADE	Booster Dona Tereza
2	A3.5	CONSTATAÇÃO	Vazamento aparente em câmara.
GRUPO	PRAZO	NÃO CONFORMIDADE	Perda de água e/ou não executar redução de perdas.
2	365 dias	OBSERVAÇÃO	-

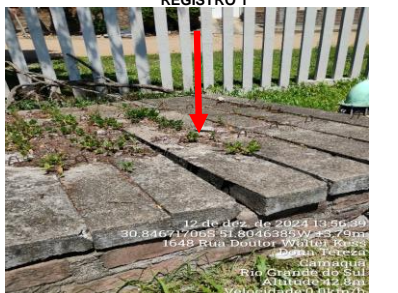
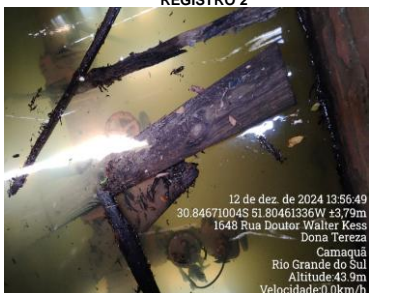
NC	CÓDIGO DA NC	UNIDADE	Booster Dona Tereza
3	A3.6	CONSTATAÇÃO	Acúmulo de água em câmara de manobra indicando drenagem da estrutura inadequada.
GRUPO	PRAZO	NÃO CONFORMIDADE	Drenagem da estrutura inadequada.
2	365 dias	OBSERVAÇÃO	-

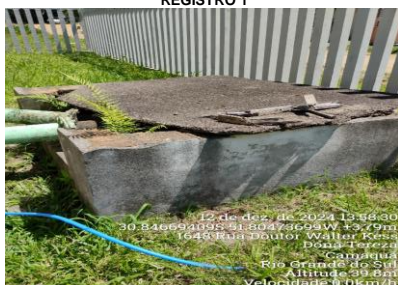
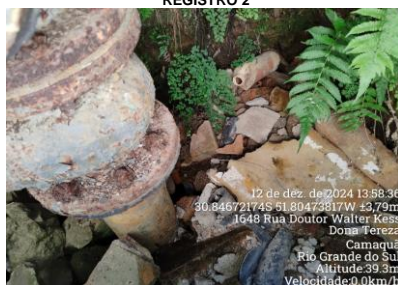
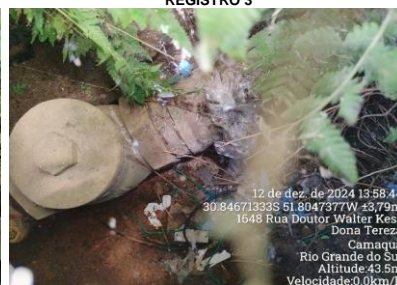
NC	CÓDIGO DA NC	UNIDADE	Booster Dona Tereza
4	A3.9	CONSTATAÇÃO	Acúmulo de resíduos em local inapropriado e/ou armazenamento inadequado.
GRUPO	PRAZO	NÃO CONFORMIDADE	Acúmulo de resíduos em local inapropriado e/ou armazenamento inadequado.
2	90 dias	OBSERVAÇÃO	-

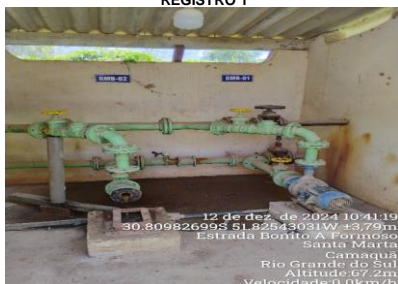
NC	CÓDIGO DA NC	UNIDADE	Booster Vila Aurora
6	A3.4	CONSTATAÇÃO	Ausência de bomba reserva para acionamento imediato.
GRUPO	PRAZO	NÃO CONFORMIDADE	Ausência de bomba reserva devidamente instalada para acionamento imediato.
2	180 dias	OBSERVAÇÃO	-

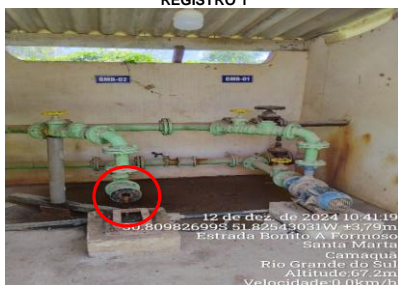
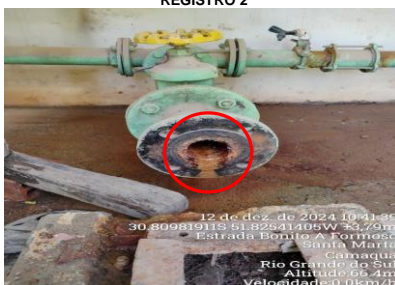
NC	CÓDIGO DA NC	UNIDADE	Booster Vila Aurora
7	A3.5	CONSTATAÇÃO	Vazamento aparente em câmara.
GRUPO	PRAZO	NÃO CONFORMIDADE	Perda de água e/ou não executar redução de perdas.
2	365 dias	OBSERVAÇÃO	-

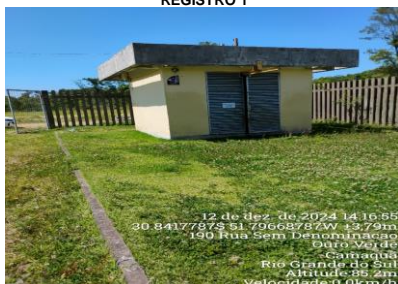
NC	CÓDIGO DA NC	UNIDADE	Booster Vila das Flores
9	A3.10	CONSTATAÇÃO	Unidade não apresenta mapa de risco ou outra técnica ou ferramenta apropriada referente a saúde e segurança do trabalho.
GRUPO	PRAZO	NÃO CONFORMIDADE	Não proporcionar a segurança das edificações e dos operadores.
2	180 dias	OBSERVAÇÃO	-

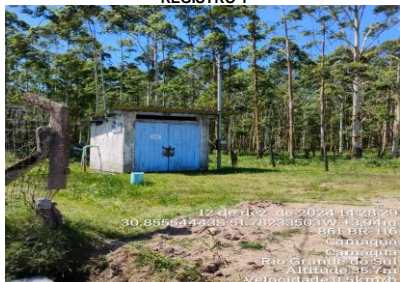
NC	CÓDIGO DA NC	UNIDADE	Booster Distrito Industrial
11	A3.5	CONSTATAÇÃO	Vazamento aparente em câmara.
GRUPO	PRAZO	NÃO CONFORMIDADE	Perda de água e/ou não executar redução de perdas.
2	365 dias	OBSERVAÇÃO	-

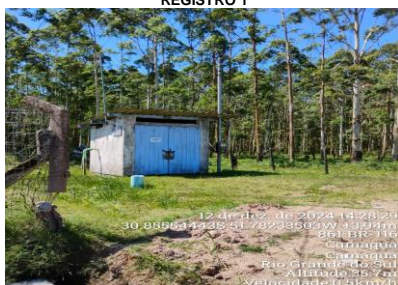
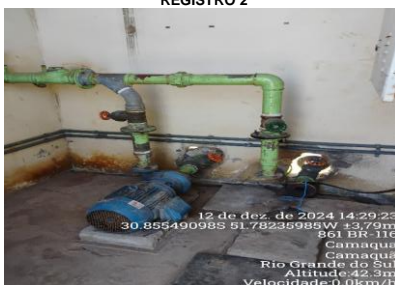
NC	CÓDIGO DA NC	UNIDADE	Booster Distrito Industrial
13	A3.10	CONSTATAÇÃO	Unidade não apresenta mapa de risco ou outra técnica ou ferramenta apropriada referente a saúde e segurança do trabalho.
GRUPO	PRAZO	NÃO CONFORMIDADE	Não proporcionar a segurança das edificações e dos operadores.
2	180 dias	OBSERVAÇÃO	-

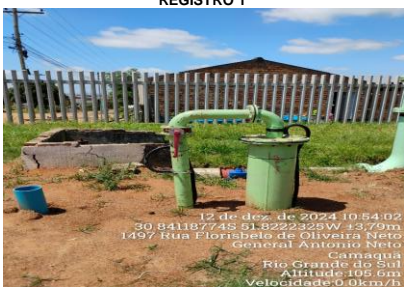
NC	CÓDIGO DA NC	UNIDADE	EBAT Santa Marta
16	A3.10	CONSTATAÇÃO	Unidade não apresenta mapa de risco ou outra técnica ou ferramenta apropriada referente a saúde e segurança do trabalho.
GRUPO	PRAZO	NÃO CONFORMIDADE	Não proporcionar a segurança das edificações e dos operadores.
2	180 dias	OBSERVAÇÃO	-

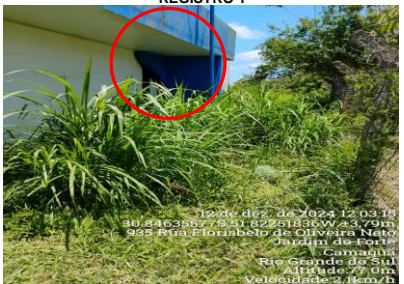
NC	CÓDIGO DA NC	UNIDADE	ETA
17	A4.13	CONSTATAÇÃO	Infiltração no bloco hidráulico.
GRUPO	PRAZO	NÃO CONFORMIDADE	Perda de água e/ou não executar redução de perdas.
2	365 dias	OBSERVAÇÃO	-

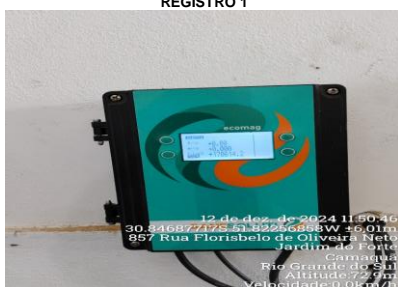
NC	CÓDIGO DA NC	UNIDADE	ETA
22	A4.24	CONSTATAÇÃO	Macromedidor sem funcionamento adequado.
GRUPO	PRAZO	NÃO CONFORMIDADE	Falta de conservação e manutenção preventiva de unidade.
2	365 dias	OBSERVAÇÃO	-

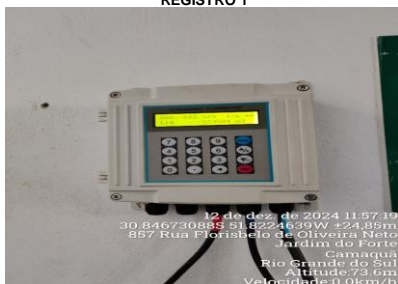
NC	CÓDIGO DA NC	UNIDADE	ETA
23	A4.24	CONSTATAÇÃO	Macromedidor sem funcionamento adequado.
GRUPO	PRAZO	NÃO CONFORMIDADE	Falta de conservação e manutenção preventiva de unidade.
2	365 dias	OBSERVAÇÃO	-

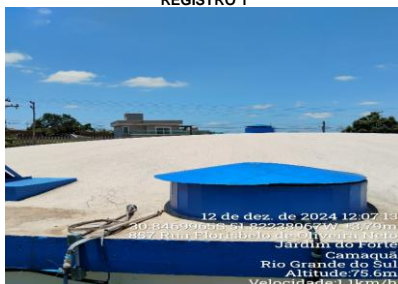
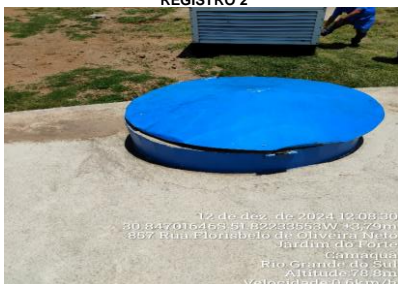
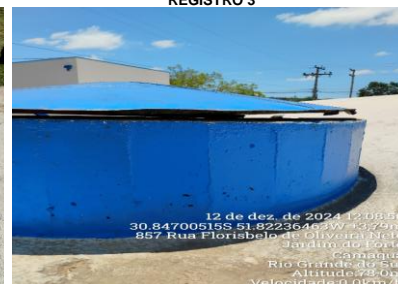
NC	CÓDIGO DA NC	UNIDADE	ETA
24	A5.5	CONSTATAÇÃO	Reservatório 01 ETA
GRUPO	PRAZO	NÃO CONFORMIDADE	Tampa da abertura de inspeção apresenta aberturas que possibilita entrada de materiais. Ausência de abertura de inspeção fechada com tampa inteira dotada de dispositivo e travamento.
2	180 dias	OBSERVAÇÃO	-

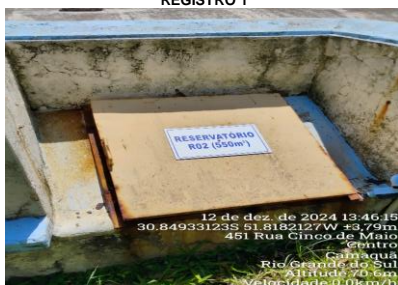
NC	CÓDIGO DA NC	UNIDADE	Reservatório 02 Comercial Semi-enterrado
25	A5.5	CONSTATAÇÃO	Tampa de abertura sem devido travamento.
GRUPO	PRAZO	NÃO CONFORMIDADE	Ausência de abertura de inspeção fechada com tampa inteiriça dotada de dispositivo e travamento.
2	180 dias	OBSERVAÇÃO	Tampa sem trava ao nível do solo possibilita acesso de terceiros não autorizados.

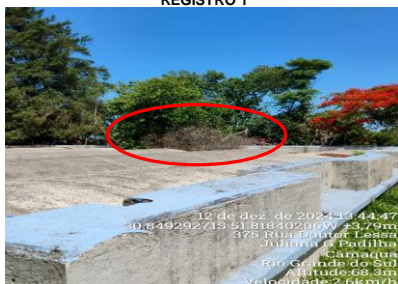
NC	CÓDIGO DA NC	UNIDADE	Reservatório 02 Comercial Semi-enterrado
26	A5.17	CONSTATAÇÃO	Presença de árvore caída nas imediações do reservatório, indicando a necessidade de limpeza no terreno.
GRUPO	PRAZO	NÃO CONFORMIDADE	Falta de conservação e manutenção preventiva de unidade.
2	180 dias	OBSERVAÇÃO	-

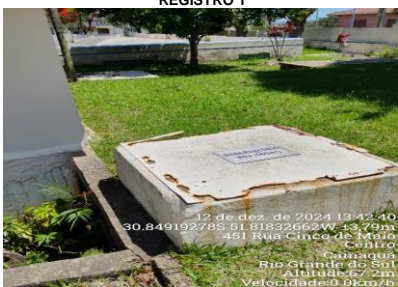
NC	CÓDIGO DA NC	UNIDADE	Reservatório 03 Comercial Enterrado
28	A5.5	CONSTATAÇÃO	Tampa do reservatório apresenta-se oxidada.
GRUPO	PRAZO	NÃO CONFORMIDADE	Falta de conservação e manutenção preventiva de unidade.
2	365 dias	OBSERVAÇÃO	-

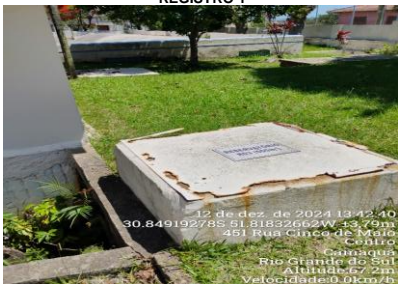
NC	CÓDIGO DA NC	UNIDADE	Reservatório 03 Comercial Enterrado
29	A5.5	CONSTATAÇÃO	Tampa de abertura sem devido travamento.
GRUPO	PRAZO	NÃO CONFORMIDADE	Ausência de abertura de inspeção fechada com tampa inteira dotada de dispositivo e travamento.
2	180 dias	OBSERVAÇÃO	Tampa sem trava ao nível do solo possibilita acesso de terceiros não autorizados.

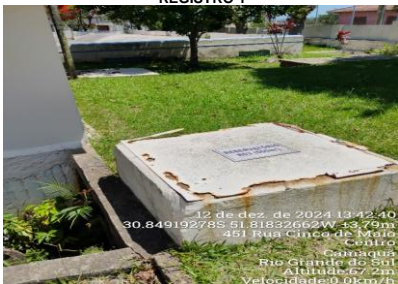
NC	CÓDIGO DA NC	UNIDADE	Reservatório 03 Comercial Enterrado
30	A5.18	CONSTATAÇÃO	Unidade não apresenta mapa de risco ou outra técnica ou ferramenta apropriada referente a saúde e segurança do trabalho.
GRUPO	PRAZO	NÃO CONFORMIDADE	Não proporcionar a segurança das edificações e dos operadores.
2	180 dias	OBSERVAÇÃO	-

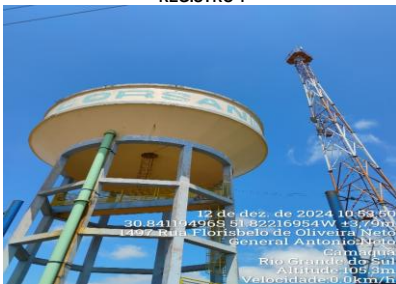
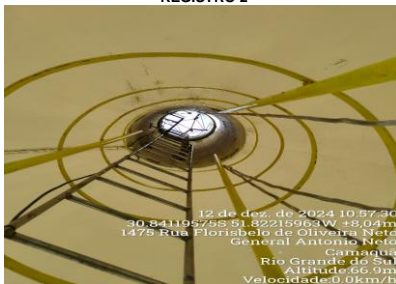
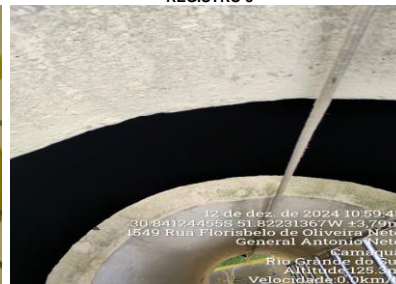
NC	CÓDIGO DA NC	UNIDADE	R05 Santa Marta
31	A5.5	CONSTATAÇÃO	Reservatório não apresenta tampa superior e inferior, ou tela protegendo as aberturas de inspeção.
GRUPO	PRAZO	NÃO CONFORMIDADE	Ausência de abertura de inspeção fechada com tampa inteiriça dotada de dispositivo e travamento.
2	180 dias	OBSERVAÇÃO	-

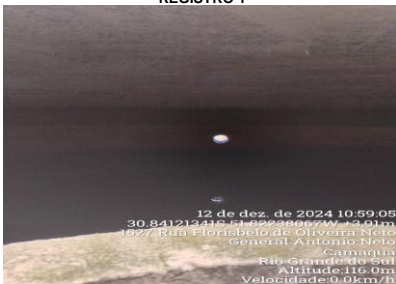
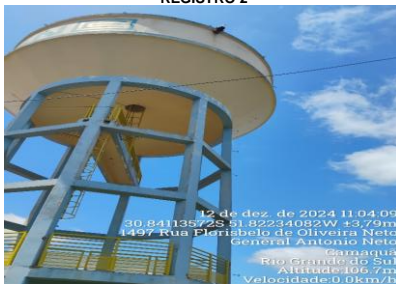
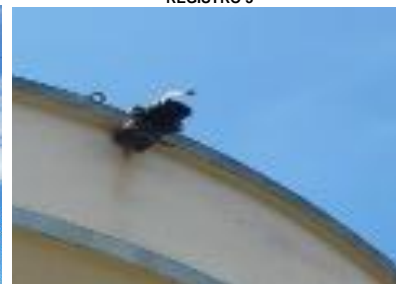
NC	CÓDIGO DA NC	UNIDADE	R05 Santa Marta
32	A5.8	CONSTATAÇÃO	Tubulação de extravasamento apresenta-se danificada, a curva ou joelho da tubulação apresenta aberturas, como é possível verificar no registro 1.
GRUPO	PRAZO	NÃO CONFORMIDADE	Falta de conservação e manutenção preventiva de unidade.
2	365 dias	OBSERVAÇÃO	-

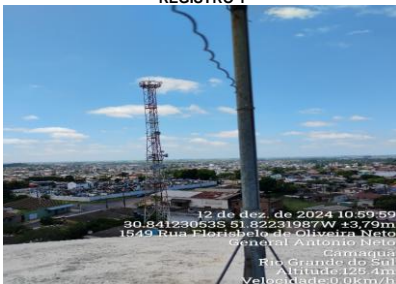
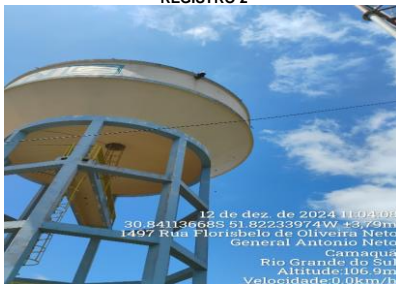
NC	CÓDIGO DA NC	UNIDADE	R05 Santa Marta
33	A5.12	CONSTATAÇÃO	Ausência de cabo de para-raios.
GRUPO	PRAZO	NÃO CONFORMIDADE	Não existe no topo do reservatório para-raios e/ou luz de sinalização de obstáculo elevado.
2	365 dias	OBSERVAÇÃO	-

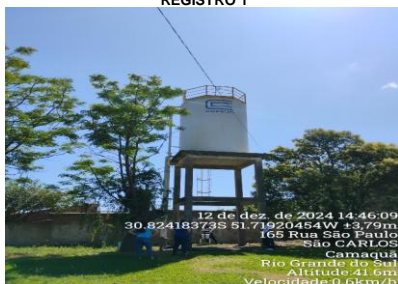
NC	CÓDIGO DA NC	UNIDADE	Reservatório 09 São Carlos
38	A5.5	CONSTATAÇÃO	Tampa de abertura sem devido travamento.
GRUPO	PRAZO	NÃO CONFORMIDADE	Ausência de abertura de inspeção fechada com tampa inteiriça dotada de dispositivo e travamento.
2	180 dias	OBSERVAÇÃO	-

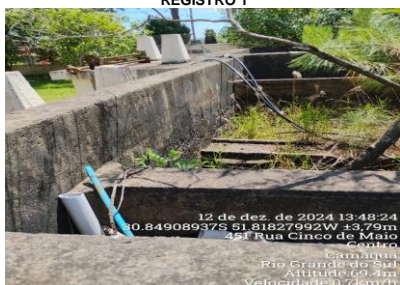
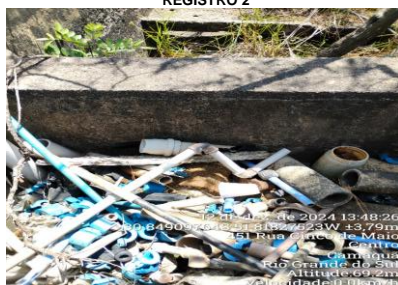
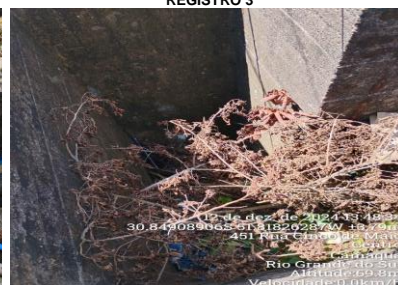
NC	CÓDIGO DA NC	UNIDADE	Comercial
40	AE1.14	CONSTATAÇÃO	Acúmulo de resíduos em estrutura da antiga ETA
GRUPO	PRAZO	NÃO CONFORMIDADE	Acúmulo de resíduos em local inapropriado e/ou armazenamento inadequado.
2	90 dias	OBSERVAÇÃO	-

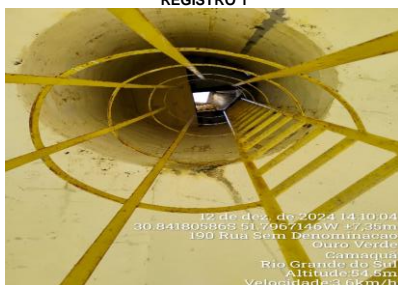
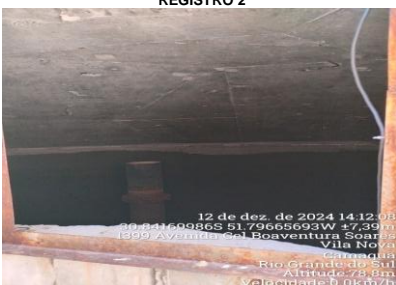
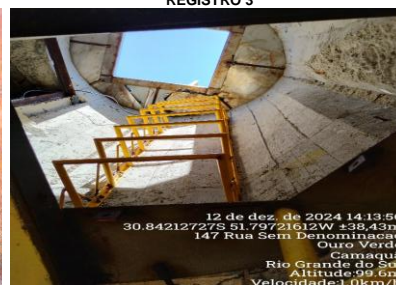
NC	CÓDIGO DA NC	UNIDADE	Reservatório 11 Vila Flores
43	A5.2	CONSTATAÇÃO	Ausência de tela nas aberturas de ventilação.
GRUPO	PRAZO	NÃO CONFORMIDADE	Ausência de tubulação de ventilação protegidas com tela e com cobertura que impeça a entrada de água de chuva e limite a entrada de poeira.
2	180 dias	OBSERVAÇÃO	-

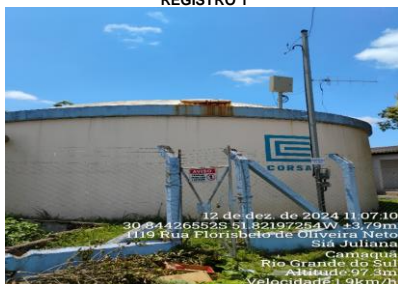
NC	CÓDIGO DA NC	UNIDADE	Reservatório 12 Lavagem de filtros
47	A5.18	CONSTATAÇÃO	Unidade não apresenta mapa de risco ou outra técnica ou ferramenta apropriada referente a saúde e segurança do trabalho.
GRUPO	PRAZO	NÃO CONFORMIDADE	Não proporcionar a segurança das edificações e dos operadores.
2	180 dias	OBSERVAÇÃO	-

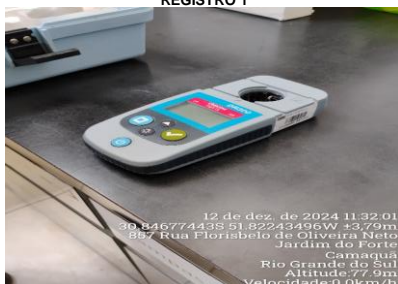
NC	CÓDIGO DA NC	UNIDADE	Laboratório ETA
48	A6.3	CONSTATAÇÃO	Sem registros de calibração diária do equipamento de medição de cloro de uso em campo.
GRUPO	PRAZO	NÃO CONFORMIDADE	Ausência de evidência de calibração dos equipamentos.
2	90 dias	OBSERVAÇÃO	-

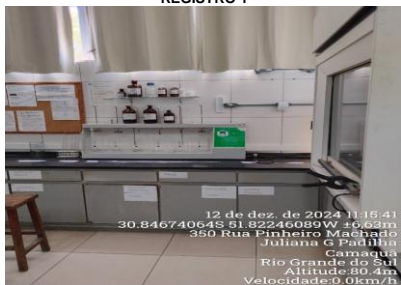
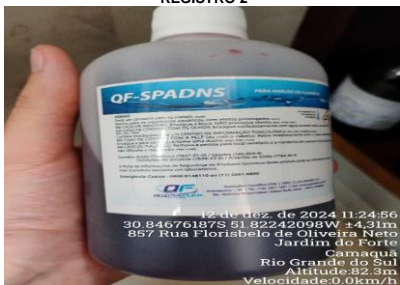
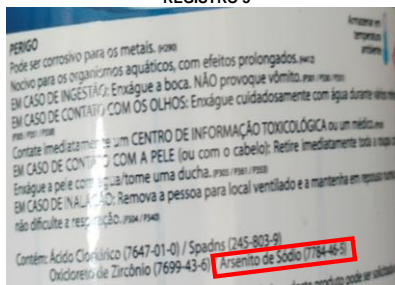
NC	CÓDIGO DA NC	UNIDADE	Laboratório ETA
49	A6.10	CONSTATAÇÃO	Resíduos líquidos resultante das análises laboratoriais são descartados na pia.
GRUPO	PRAZO	NÃO CONFORMIDADE	Acúmulo de resíduos em local inapropriado e/ou armazenamento inadequado.
2	90 dias	OBSERVAÇÃO	O reagente utilizado SPADNS contém arsenito de sódio, produto tóxico a ambientes aquáticos
