REGULAÇÃO

RELATÓRIO TÉCNICO DE FISCALIZAÇÃO N. 1773/2024 – RTF

Fiscalização Regular no Sistema de Abastecimento de Água e de Esgotamento Sanitário de Cristal/ RS.

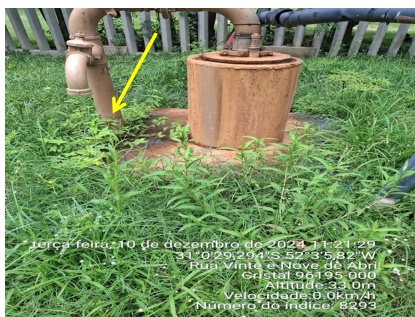
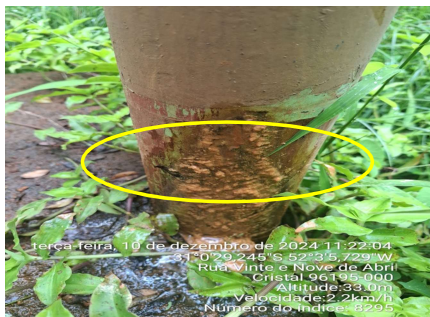
NC	CÓDIGO DA NC	UNIDADE	CAPTAÇÃO SUBTERRÂNEA - Poço CRS 03
2	A2.7	CONSTATAÇÃO	A estrutura de captação possui vazamento aparente.
GRUPO	PRAZO	NÃO CONFORMIDADE	Perda de água e/ou não executar redução de perdas.
2	365 dias	OBSERVAÇÃO

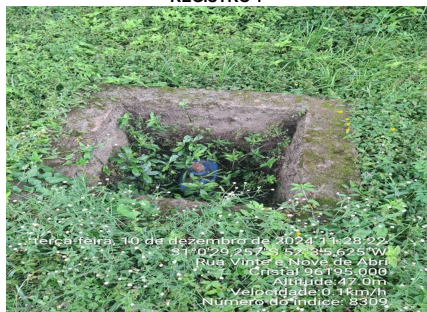
NC	CÓDIGO DA NC	UNIDADE	CAPTAÇÃO SUBTERRÂNEA - Poço CRS 03
3	A2.9	CONSTATAÇÃO	Ausência de dispositivo de proteção contra queda.
GRUPO	PRAZO	NÃO CONFORMIDADE	Não proporcionar a segurança das edificações e dos operadores.
2	180 dias	OBSERVAÇÃO

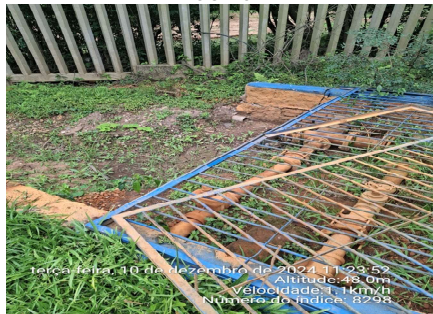
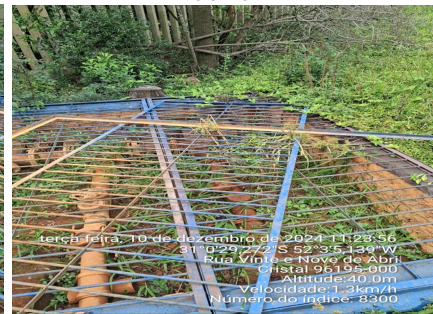
NC	CÓDIGO DA NC	UNIDADE	CAPTAÇÃO SUBTERRÂNEA - Poço CRS 03
4	A2.9	CONSTATAÇÃO	Acúmulo de material fora de uso na unidade.
GRUPO	PRAZO	NÃO CONFORMIDADE	Não proporcionar a segurança das edificações e dos operadores.
2	180 dias	OBSERVAÇÃO

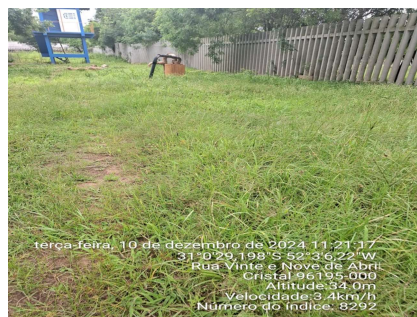
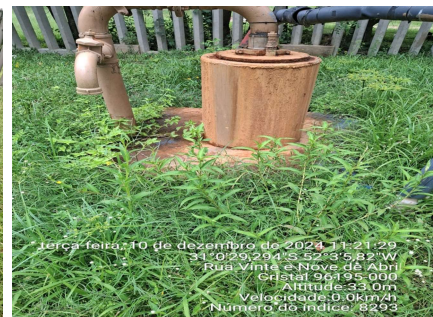
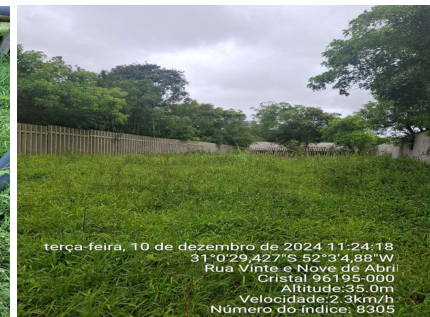
NC	CÓDIGO DA NC	UNIDADE	CAPTAÇÃO SUBTERRÂNEA - Poço CRS 03
5	A2.10	CONSTATAÇÃO	Vegetação alta na unidade.
GRUPO	PRAZO	NÃO CONFORMIDADE	Falta de conservação e manutenção preventiva de unidade.
2	365 dias	OBSERVAÇÃO

A2.10	O local apresenta bom estado de limpeza, conservação e organização?		x		Vegetação alta, resíduo de poda	
	A2.11	A laje sanitária (área não inferior a 1 m ² e espessura mínima de 10 cm) e a coluna de tubos (mínimo 30 cm saliente sobre a laje) possuem dimensões adequadas?	x				
	A2.13	A tampa protege de contaminações superficiais, impedindo o acesso de animais, líquidos e outras substâncias?	x				
	A2.15	O local apresenta mapa de risco de saúde e segurança do trabalho ou equivalente? Se sim, verificar se segue as instruções.					
	A2.16	As instalações hidráulicas estão isentas de vazamentos?	x				
	A2.17	Os drenos estão não obstruídos?	X				
	A2.18	A laje de proteção está livre de acúmulo de água?	x				
	A2.19	Existe macromedição do poço?		X		Existe macromedição na ETA, mas não de forma individual.	
	A2.20	Em caso de unidade em área de risco conforme o plano de contingência, as estruturas estão protegidas/adaptadas para eventos de inundação, alagamentos ou movimentação de massa?	x

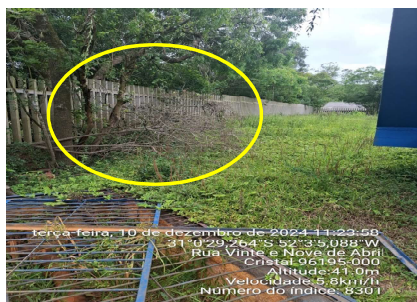
NC	CÓDIGO DA NC	UNIDADE	CAPTAÇÃO SUBTERRÂNEA - Poço CRS 03
6	A2.10	CONSTATAÇÃO	Acúmulo de resíduos de poda na área de captação.
GRUPO	PRAZO	NÃO CONFORMIDADE	Acúmulo de resíduos em local inapropriado e/ou armazenamento inadequado.
2	90 dias	OBSERVAÇÃO

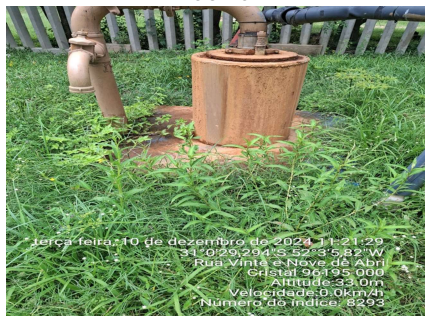
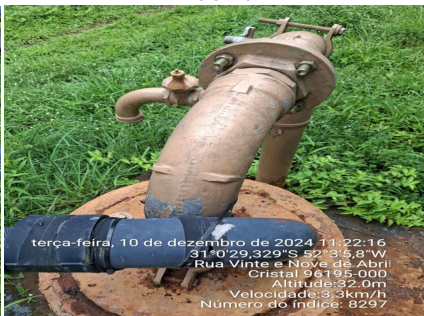
NC	CÓDIGO DA NC	UNIDADE	CAPTAÇÃO SUBTERRÂNEA - Poço CRS 03
7	A2.19	CONSTATAÇÃO	Ausência de macromedição individual do poço.
GRUPO	PRAZO	NÃO CONFORMIDADE	Perda de água e/ou não executar redução de perdas.
2	365 dias	OBSERVAÇÃO	Só há macromedidor na entrada da ETA, após união das duas correntes.

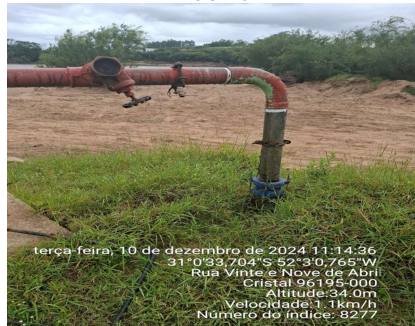
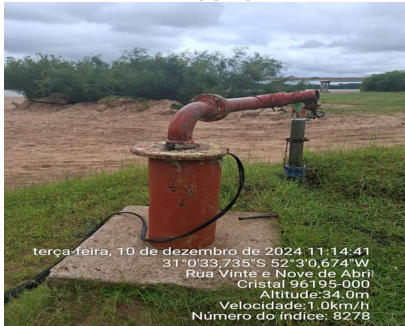
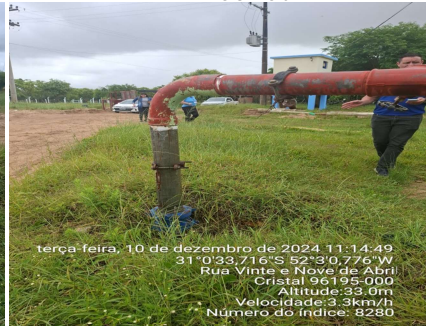
NC	CÓDIGO DA NC	UNIDADE	CAPTAÇÃO SUBTERRÂNEA - Poço CRS 04
8	A2.19	CONSTATAÇÃO	Ausência de macromedição individual do poço.
GRUPO	PRAZO	NÃO CONFORMIDADE	Perda de água e/ou não executar redução de perdas.
2	365 dias	OBSERVAÇÃO	Só há macromedidor na entrada da ETA, após união das duas correntes.

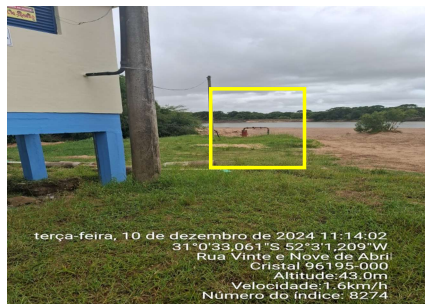
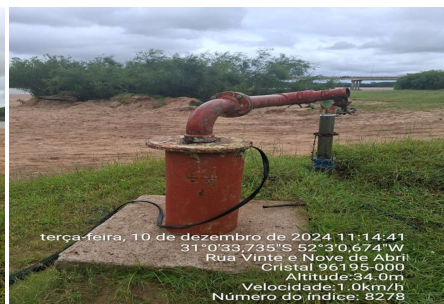
NC	CÓDIGO DA NC	UNIDADE	CAPTAÇÃO SUBTERRÂNEA - Poço CRS 04
9	A2.2	CONSTATAÇÃO	Ausência de cercamento da área captação do poço.
GRUPO	PRAZO	NÃO CONFORMIDADE	Não isolar a área dando condição ao acesso de pessoas não-autorizadas e sem garantir bom estado de limpeza do local.
2	365 dias	OBSERVAÇÃO

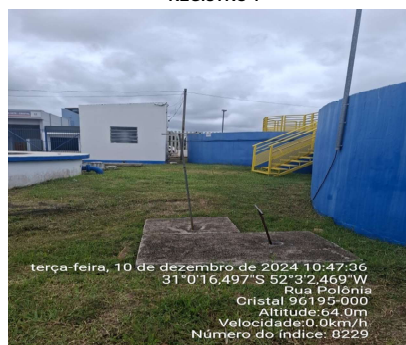
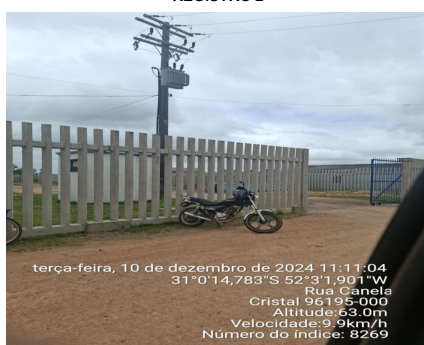
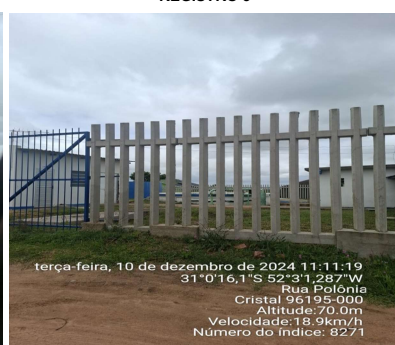
NC	CÓDIGO DA NC	UNIDADE	ESTAÇÃO DE TRATAMENTO DE ÁGUA - ETA
12	A4.3	CONSTATAÇÃO	Ausência de placa de identificação da unidade.
GRUPO	PRAZO	NÃO CONFORMIDADE	Inexistência de placa de identificação da área da ETA.
2	365 dias	OBSERVAÇÃO

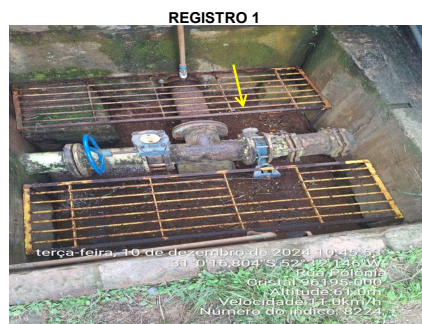
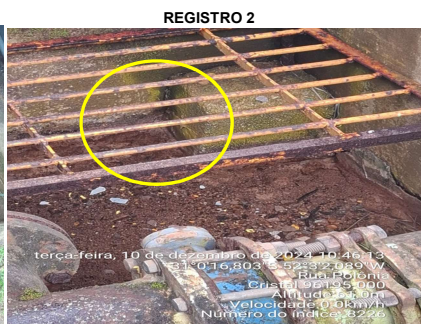
NC	CÓDIGO DA NC	UNIDADE	ESTAÇÃO DE TRATAMENTO DE ÁGUA - ETA
13	A4.7	CONSTATAÇÃO	Vazamento aparente na área do filtro do bloco hidráulico.
GRUPO	PRAZO	NÃO CONFORMIDADE	Perda de água e/ou não executar redução de perdas.
2	365 dias	OBSERVAÇÃO	Acúmulo de água na caixa de manobra

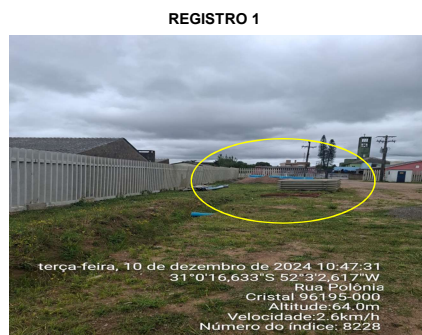
NC	CÓDIGO DA NC	UNIDADE	ESTAÇÃO DE TRATAMENTO DE ÁGUA - ETA
14	A4.17	CONSTATAÇÃO	Resíduos sólidos da construção civil acumulados na área da ETA.
GRUPO	PRAZO	NÃO CONFORMIDADE	Acúmulo de resíduos em local inapropriado e/ou armazenamento inadequado.
2	90 dias	OBSERVAÇÃO

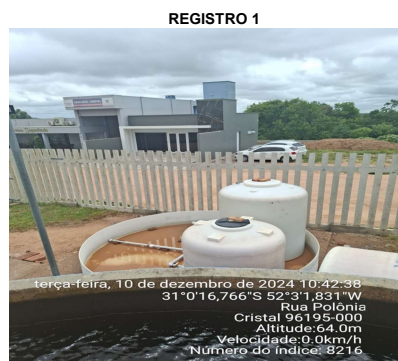
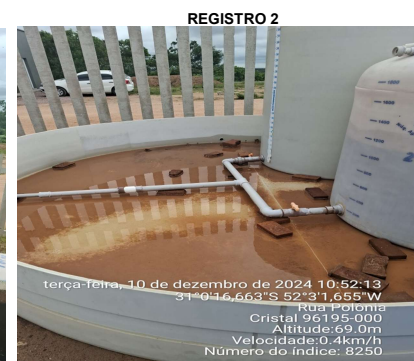
NC	CÓDIGO DA NC	UNIDADE	ESTAÇÃO DE TRATAMENTO DE ÁGUA - ETA
15	A4.17	CONSTATAÇÃO	Acúmulo de água pluvial na bacia de contenção para armazenamento de produto químico.
GRUPO	PRAZO	NÃO CONFORMIDADE	Falta de conservação e manutenção preventiva de unidade.
2	365 dias	OBSERVAÇÃO

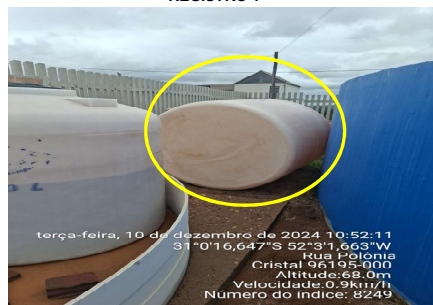
NC	CÓDIGO DA NC	UNIDADE	ESTAÇÃO DE TRATAMENTO DE ÁGUA - ETA
16	A4.17	CONSTATAÇÃO	Acúmulo de reservatório de produto químico não utilizado na área da ETA.
GRUPO	PRAZO	NÃO CONFORMIDADE	Acúmulo de resíduos em local inapropriado e/ou armazenamento inadequado.
2	90 dias	OBSERVAÇÃO

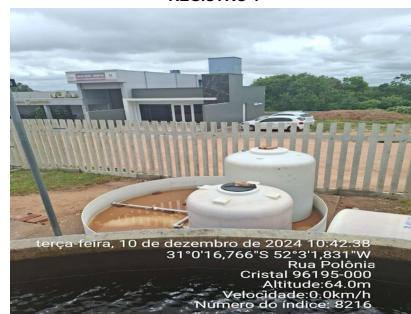
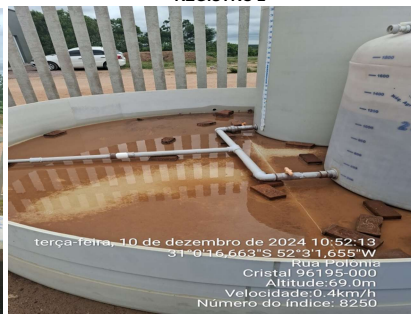
NC	CÓDIGO DA NC	UNIDADE	ESTAÇÃO DE TRATAMENTO DE ÁGUA - ETA
17	A4.17	CONSTATAÇÃO	Reservatório de produto químico sem identificação.
GRUPO	PRAZO	NÃO CONFORMIDADE	Armazenamento inadequado de produtos químicos.
2	90 dias	OBSERVAÇÃO

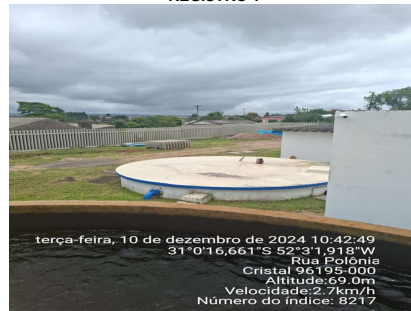
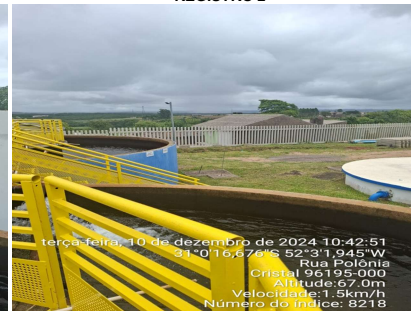
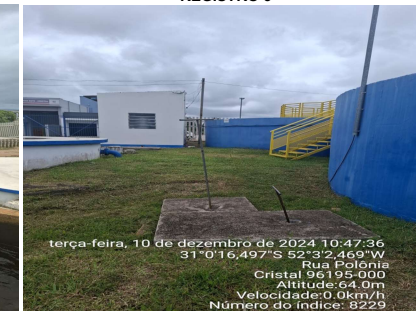
NC	CÓDIGO DA NC	UNIDADE	ESTAÇÃO DE TRATAMENTO DE ÁGUA - ETA
18	A4.18	CONSTATAÇÃO	Mapa de risco da ETA não instalado em local visível ou outra ferramenta apropriada.
GRUPO	PRAZO	NÃO CONFORMIDADE	Não proporcionar a segurança das edificações e dos operadores.
2	180 dias	OBSERVAÇÃO

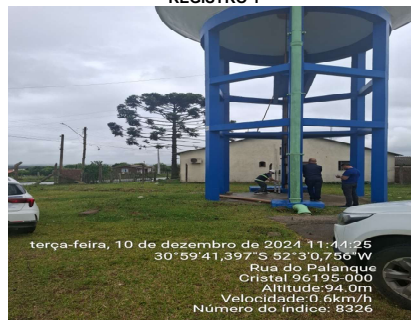
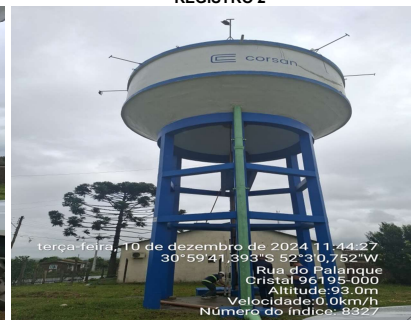
NC	CÓDIGO DA NC	UNIDADE	RESERVATÓRIO - R-02 - Elevado
21	A5.1	CONSTATAÇÃO	Ausência de placa de identificação do reservatório.
GRUPO	PRAZO	NÃO CONFORMIDADE	Inexistência de placa de identificação do reservatório.
2	365 dias	OBSERVAÇÃO

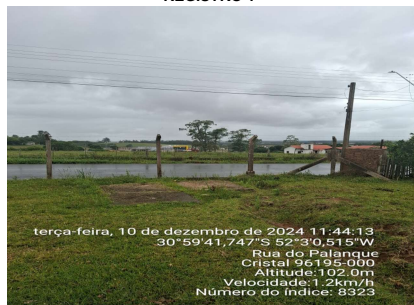
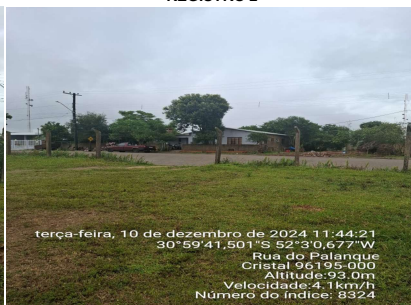
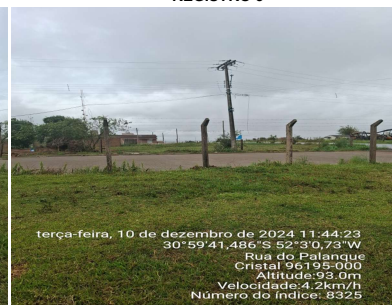
NC	CÓDIGO DA NC	UNIDADE	RESERVATÓRIO - R-02 - Elevado
22	A5.2	CONSTATAÇÃO	A área do reservatório não possui cercamento completo.
GRUPO	PRAZO	NÃO CONFORMIDADE	Não isolar a área dando condição ao acesso de pessoas não-autorizadas e sem garantir bom estado de limpeza do local.
2	365 dias	OBSERVAÇÃO

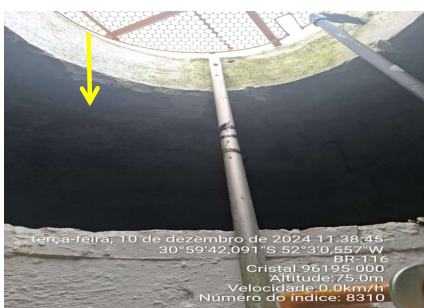
NC	CÓDIGO DA NC	UNIDADE	RESERVATÓRIO - R-02 - Elevado
23	A5.6	CONSTATAÇÃO	Aberturas de ventilação não estão protegidas com tela, permitindo entrada de animais e outros agentes externos.
GRUPO	PRAZO	NÃO CONFORMIDADE	Ausência de tubulação de ventilação protegidas com tela e com cobertura que impeça a entrada de água de chuva e limite a entrada de poeira.
2	90 dias	OBSERVAÇÃO

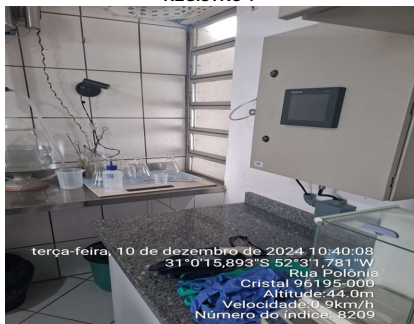
NC	CÓDIGO DA NC	UNIDADE	LABORATÓRIO OPERACIONAL - ETA
24	9.24	CONSTATAÇÃO	Mapa de risco do laboratório operacional não instalado em local visível ou outra ferramenta apropriada.
GRUPO	PRAZO	NÃO CONFORMIDADE	Não proporcionar a segurança das edificações e dos operadores.
2	180 dias	OBSERVAÇÃO
