RELATÓRIO TÉCNICO DE FISCALIZAÇÃO N. 1774/2024 – RTF

Fiscalização Regular no Sistema de Abastecimento de Água e de Esgotamento Sanitário de Cerro Grande Do Sul/ RS.

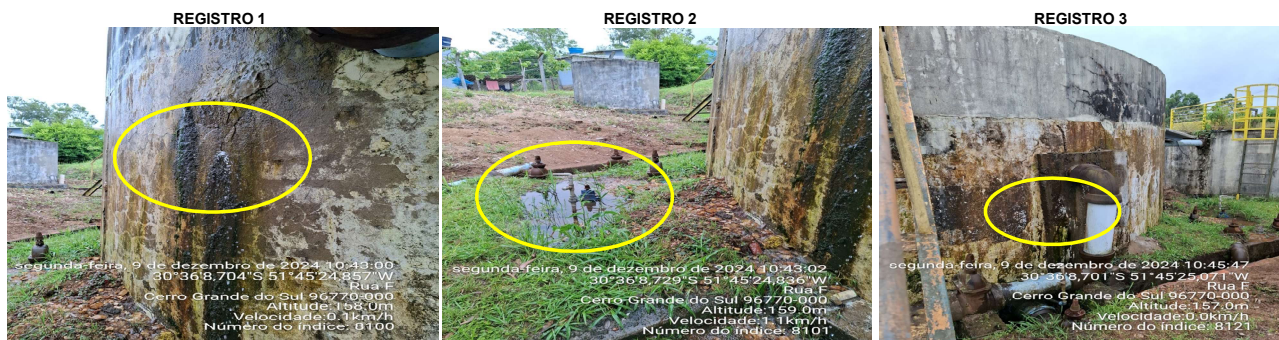
NC	CÓDIGO DA NC	UNIDADE	ESTAÇÃO DE TRATAMENTO DE ÁGUA - ETA
1	A4.7	CONSTATAÇÃO	Vazamento aparente nas estruturas de entrada de água bruta do bloco hidráulico.
GRUPO	PRAZO	NÃO CONFORMIDADE	Perda de água e/ou não executar redução de perdas.
2	365 dias	OBSERVAÇÃO	Elaborado filmagem do ocorrido

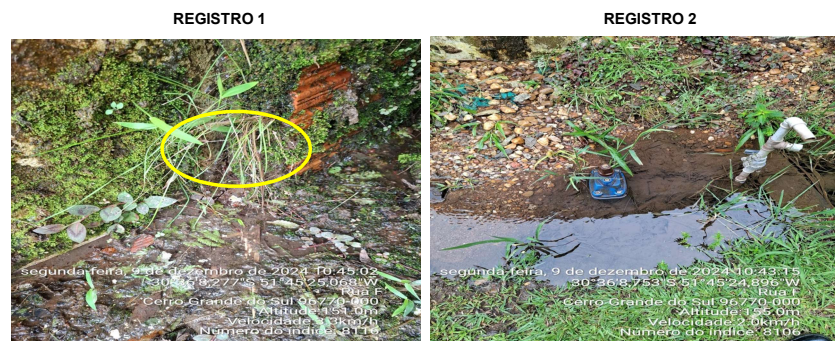
NC	CÓDIGO DA NC	UNIDADE	ESTAÇÃO DE TRATAMENTO DE ÁGUA - ETA
2	A4.7	CONSTATAÇÃO	Vazamento aparente em estrutura de conexão com o reservatório R-01
GRUPO	PRAZO	NÃO CONFORMIDADE	Perda de água e/ou não executar redução de perdas.
2	365 dias	OBSERVAÇÃO	Elaborado filmagem do ocorrido

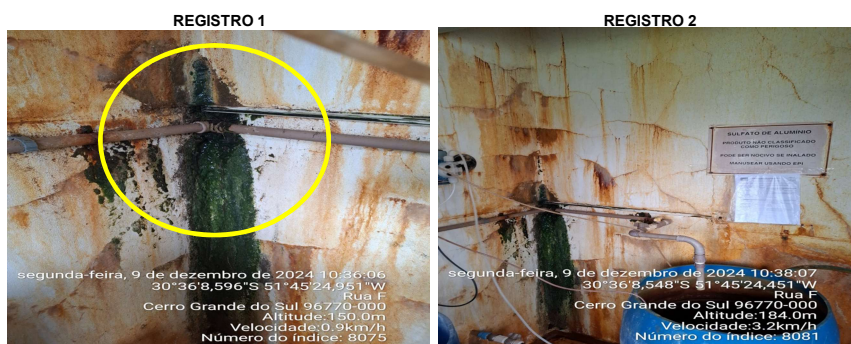
NC	CÓDIGO DA NC	UNIDADE	ESTAÇÃO DE TRATAMENTO DE ÁGUA - ETA
3	A4.7	CONSTATAÇÃO	Infiltração aparente na área de dosagem do sulfato.
GRUPO	PRAZO	NÃO CONFORMIDADE	Perda de água e/ou não executar redução de perdas.
2	365 dias	OBSERVAÇÃO

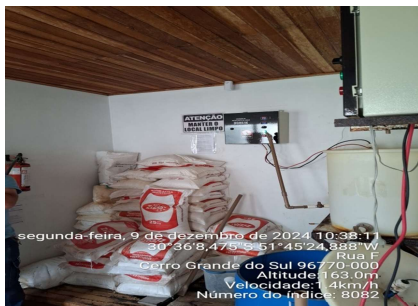
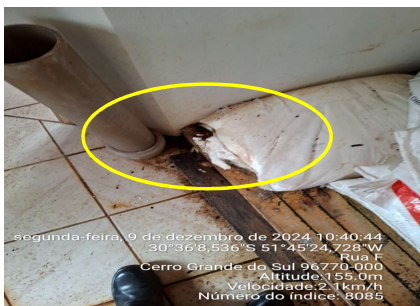
NC	CÓDIGO DA NC	UNIDADE	ESTAÇÃO DE TRATAMENTO DE ÁGUA - ETA
4	A4.17	CONSTATAÇÃO	Produtos químicos estocados fechados com avarias nas embalagens.
GRUPO	PRAZO	NÃO CONFORMIDADE	Falta de conservação e manutenção preventiva de unidade.
2	365 dias	OBSERVAÇÃO

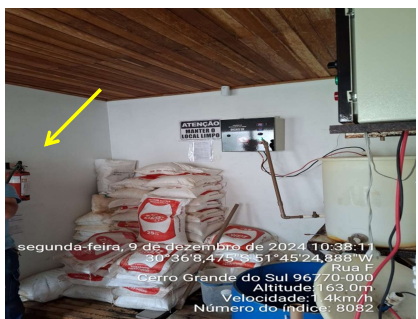
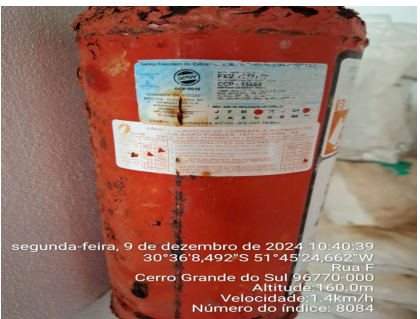
NC	CÓDIGO DA NC	UNIDADE	ESTAÇÃO DE TRATAMENTO DE ÁGUA - ETA
5	A4.14	CONSTATAÇÃO	Extintor de incêndio na área de produtos químicos está vencido.
GRUPO	PRAZO	NÃO CONFORMIDADE	Não proporcionar a segurança das edificações e dos operadores.
2	180 dias	OBSERVAÇÃO	Prazo de validade expirado em 2006.

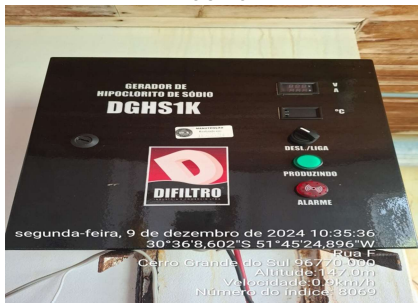
REGISTRO 1

NC	CÓDIGO DA NC	UNIDADE	ESTAÇÃO DE TRATAMENTO DE ÁGUA - ETA
6	A4.14	CONSTATAÇÃO	O gerador de hipoclorito de sódio está inoperante.
GRUPO	PRAZO	NÃO CONFORMIDADE	Falta de conservação e manutenção preventiva de unidade.
2	365 dias	OBSERVAÇÃO	Embora possua identificação de manutenção recente (18/06/2024), foi informado no momento da fiscalização que o mesmo encontra-se inoperante

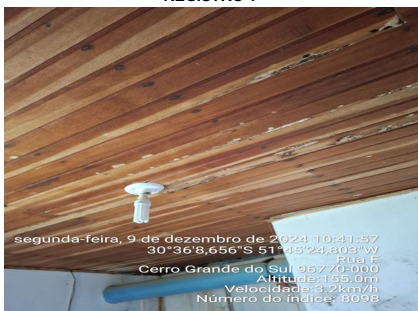
REGISTRO 1

NC	CÓDIGO DA NC	UNIDADE	ESTAÇÃO DE TRATAMENTO DE ÁGUA - ETA
7	A4.14	CONSTATAÇÃO	Lâmpada de iluminação de estoque operacional está queimada.
GRUPO	PRAZO	NÃO CONFORMIDADE	Falta de conservação e manutenção preventiva de unidade.
2	365 dias	OBSERVAÇÃO

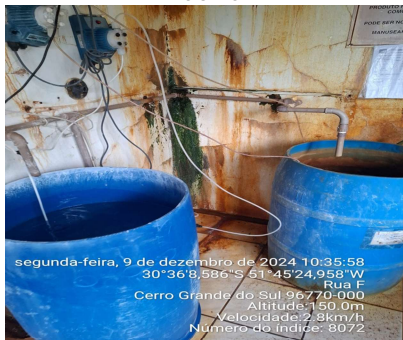
REGISTRO 1

NC	CÓDIGO DA NC	UNIDADE	ESTAÇÃO DE TRATAMENTO DE ÁGUA - ETA
9	A4.17	CONSTATAÇÃO	As tinas de dosagem de produto químico para tratamento de água na unidade estão abertas, sem tampa de proteção contra entrada de agentes externos.
GRUPO	PRAZO	NÃO CONFORMIDADE	Falta de conservação e manutenção preventiva de unidade.
2	365 dias	OBSERVAÇÃO

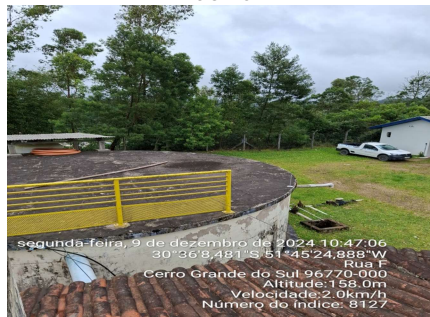
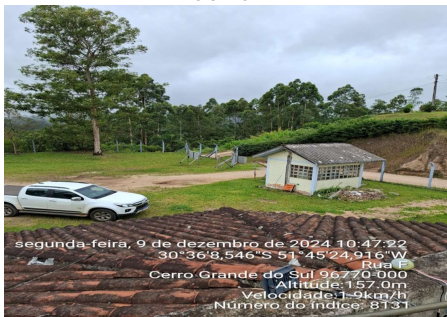
NC	CÓDIGO DA NC	UNIDADE	ESTAÇÃO DE TRATAMENTO DE ÁGUA - ETA
10	A4.18	CONSTATAÇÃO	Mapa de risco da ETA não instalado em local visível ou outra ferramenta apropriada.
GRUPO	PRAZO	NÃO CONFORMIDADE	Não proporcionar a segurança das edificações e dos operadores.
2	180 dias	OBSERVAÇÃO

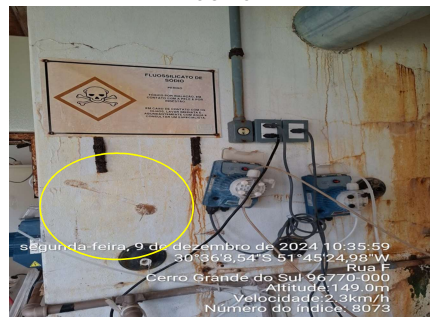
REGISTRO 1

NC	CÓDIGO DA NC	UNIDADE	ESTAÇÃO DE TRATAMENTO DE ÁGUA - ETA
11	A4.22	CONSTATAÇÃO	A FISPQ do ácido fluossilícico não está presente na área de armazenamento e dosagem do produto químico.
GRUPO	PRAZO	NÃO CONFORMIDADE	Não proporcionar a segurança das edificações e dos operadores.
2	180 dias	OBSERVAÇÃO	Foi informado no momento da fiscalização a presença da mesma na área destacada no Registro 1 referente ao fluor.

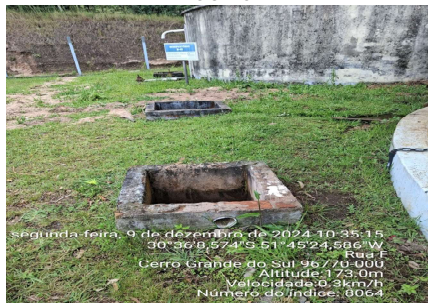
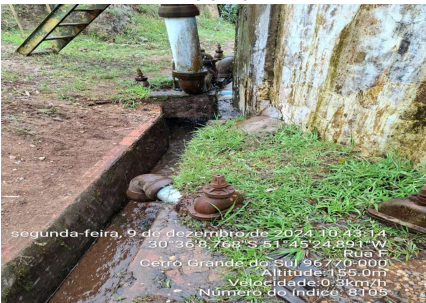
NC	CÓDIGO DA NC	UNIDADE	ESTAÇÃO DE TRATAMENTO DE ÁGUA - ETA
12	A4.17	CONSTATAÇÃO	Ausência de dispositivo de proteção contra queda.
GRUPO	PRAZO	NÃO CONFORMIDADE	Não proporcionar a segurança das edificações e dos operadores.
2	180 dias	OBSERVAÇÃO

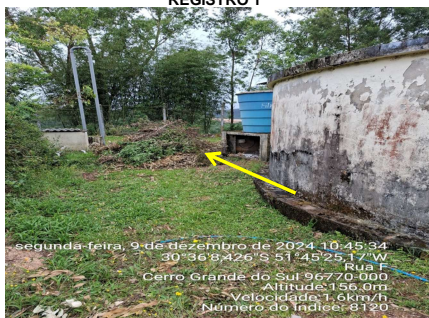
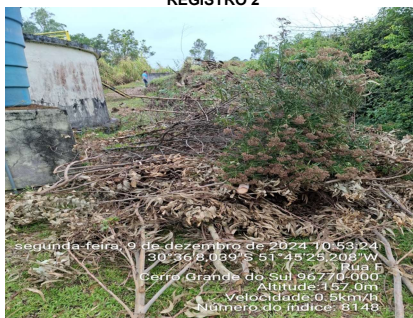
NC	CÓDIGO DA NC	UNIDADE	ESTAÇÃO DE TRATAMENTO DE ÁGUA - ETA
13	A4.24	CONSTATAÇÃO	Acúmulo de resíduo de poda e supressão vegetal na unidade.
GRUPO	PRAZO	NÃO CONFORMIDADE	Acúmulo de resíduos em local inapropriado e/ou armazenamento inadequado.
2	90 dias	OBSERVAÇÃO

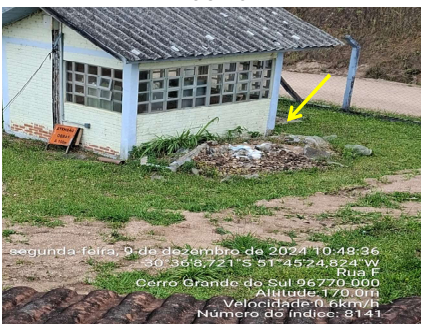
REGISTRO 1

NC	CÓDIGO DA NC	UNIDADE	ESTAÇÃO DE TRATAMENTO DE ÁGUA - ETA
14	A4.24	CONSTATAÇÃO	Acúmulo de resíduos da construção civil (RCC) na área da ETA.
GRUPO	PRAZO	NÃO CONFORMIDADE	Acúmulo de resíduos em local inapropriado e/ou armazenamento inadequado.
2	90 dias	OBSERVAÇÃO

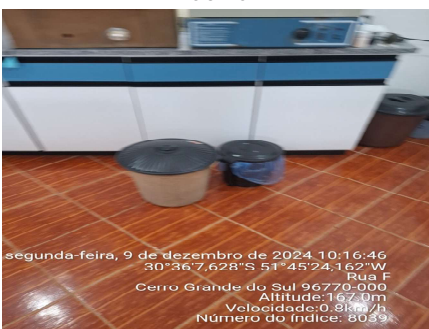
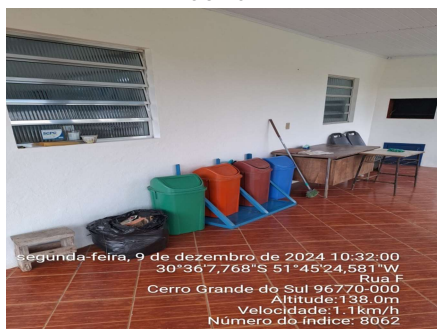
NC	CÓDIGO DA NC	UNIDADE	ESTAÇÃO DE TRATAMENTO DE ÁGUA - ETA
15	A4.25	CONSTATAÇÃO	Os contentores de resíduos sólidos da unidade não possuem identificação quanto a tipologia de armazenamento.
GRUPO	PRAZO	NÃO CONFORMIDADE	Acúmulo de resíduos em local inapropriado e/ou armazenamento inadequado.
2	90 dias	OBSERVAÇÃO

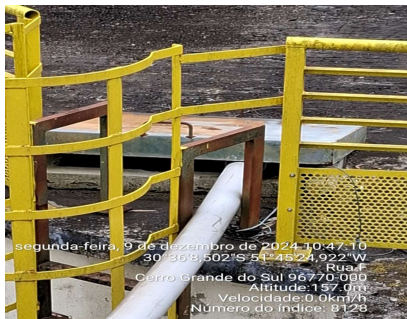
REGISTRO 1

NC	CÓDIGO DA NC	UNIDADE	RESERVATÓRIO R-01
17	A5.5	CONSTATAÇÃO	A tampa de inspeção do reservatório não está completamente fechada.
GRUPO	PRAZO	NÃO CONFORMIDADE	Ausência de abertura de inspeção fechada com tampa inteiriça dotada de dispositivo e travamento.
2	180 dias	OBSERVAÇÃO

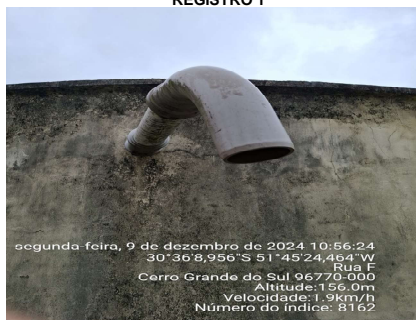
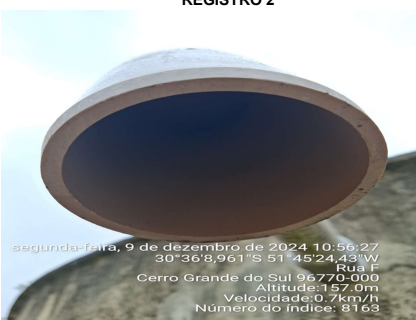
NC	CÓDIGO DA NC	UNIDADE	RESERVATÓRIO - R-02
19	A5.6	CONSTATAÇÃO	Ausência de tela de proteção no extravasor da unidade.
GRUPO	PRAZO	NÃO CONFORMIDADE	Ausência de tubulação de ventilação protegidas com tela e com cobertura que impeça a entrada de água de chuva e limite a entrada de poeira.
2	90 dias	OBSERVAÇÃO

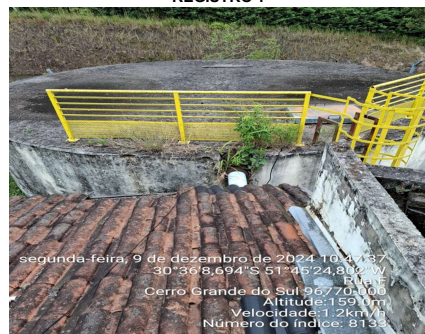
REGISTRO 1

NC	CÓDIGO DA NC	UNIDADE	RESERVATÓRIO - R-02
21	A5.16	CONSTATAÇÃO	Vegetação acumulada na estrutura do reservatório
GRUPO	PRAZO	NÃO CONFORMIDADE	Falta de conservação e manutenção preventiva de unidade.
2	365 dias	OBSERVAÇÃO

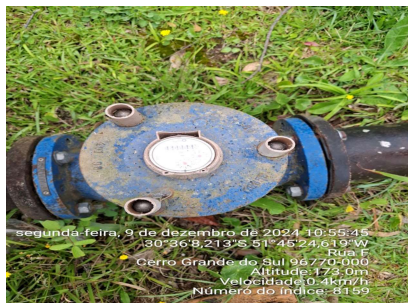
REGISTRO 1

NC	CÓDIGO DA NC	UNIDADE	ÁREA COMERCIAL
23	AE1.1	CONSTATAÇÃO	Não apresentado evidências de método de aferição do respectivo macromedidor instalado na saída do tratamento da ETA.
GRUPO	PRAZO	NÃO CONFORMIDADE	Perda de água e/ou não executar redução de perdas.
2	365 dias	OBSERVAÇÃO
