## REGULAÇÃO RELATÓRIO DE FISCALIZAÇÃO N. 2144/2024

Fiscalização Sob Demanda referente à  
extravasamento de esgoto em diversos pontos  
do município de Osório/RS.

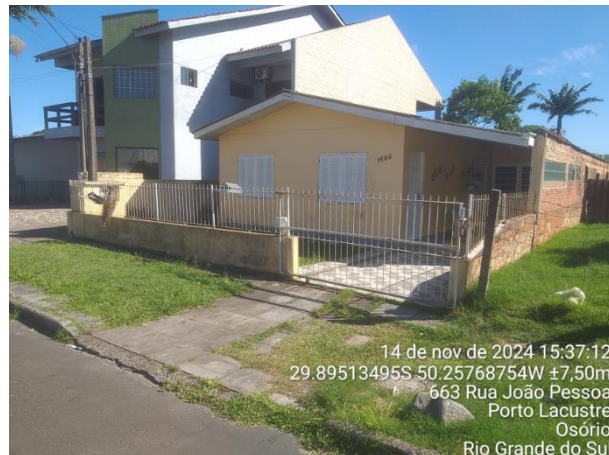
Figura 2: Identificação do local fiscalizado.

Na figura 2 é possível visualizar que não foram encontradas não conformidades referentes à extravasamento de esgoto sanitário.

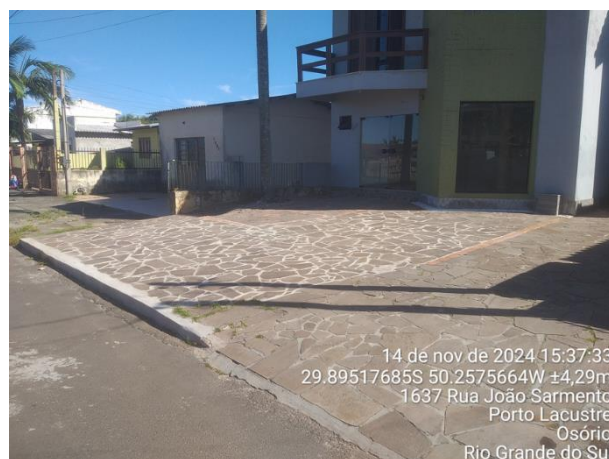
Figura 3: Identificação do local fiscalizado.

Na figura 3 é possível visualizar que não foram encontradas não conformidades referentes à extravasamento de esgoto sanitário.

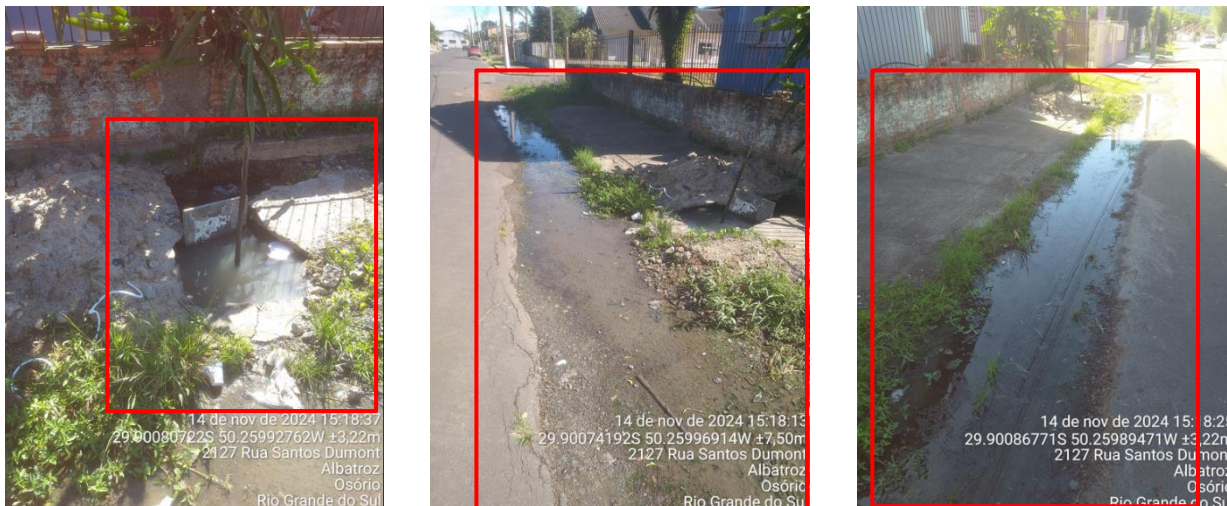
Figura 4: Identificação do local fiscalizado.

Na figura 4 é possível visualizar a ocorrência de extravasamento de esgoto sanitário na calçada e na sargeta da pista de rolamento, podendo-se concluir que trata-se de esgoto doméstico devido à coloração do fluido presente no local.

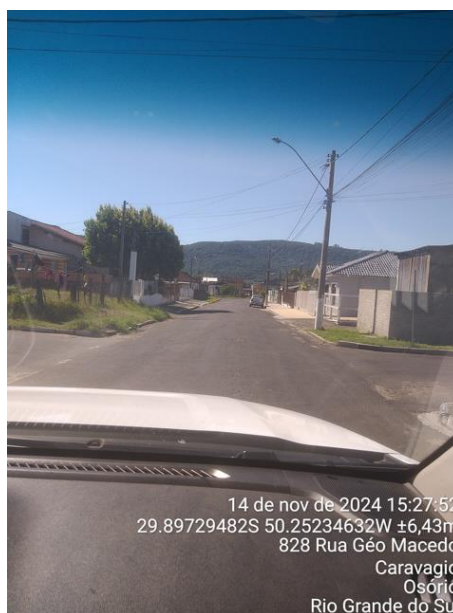
Figura 5: Identificação do local fiscalizado.

Na figura 5 é possível visualizar que não foram encontradas não conformidades referentes à extravasamento de esgoto sanitário.

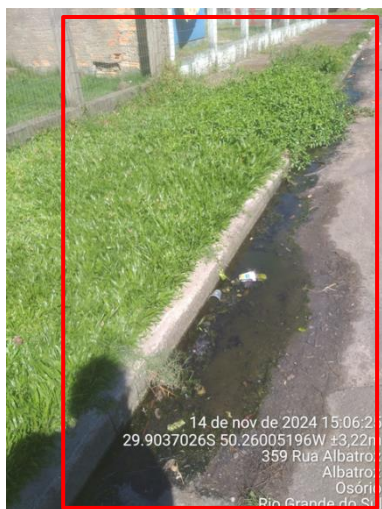
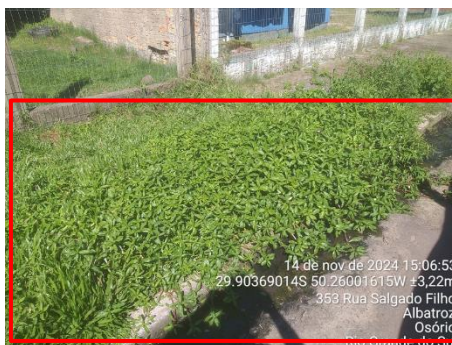
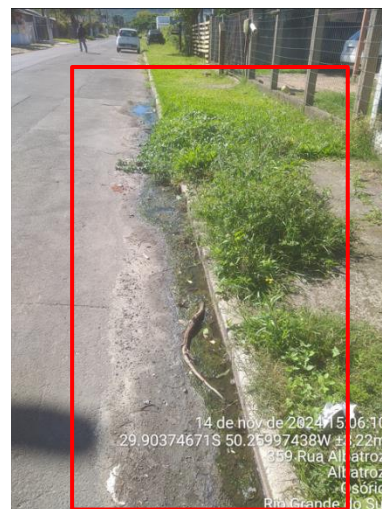
Figura 6: Identificação do local fiscalizado.

Na figura 6 é possível visualizar a ocorrência de extravasamento de esgoto sanitário na calçada e na sargeta da pista de rolamento, podendo-se concluir que trata-se de esgoto doméstico devido à coloração do fluido presente no local.

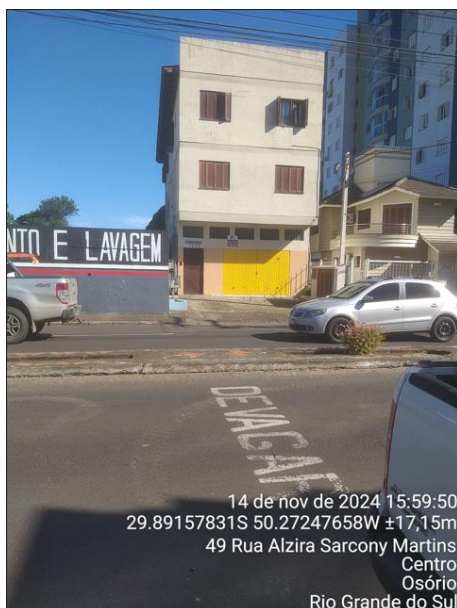
Figura 7: Identificação do local fiscalizado.

Na figura 7 é possível visualizar que não foram encontradas não conformidades referentes à extravasamento de esgoto sanitário.

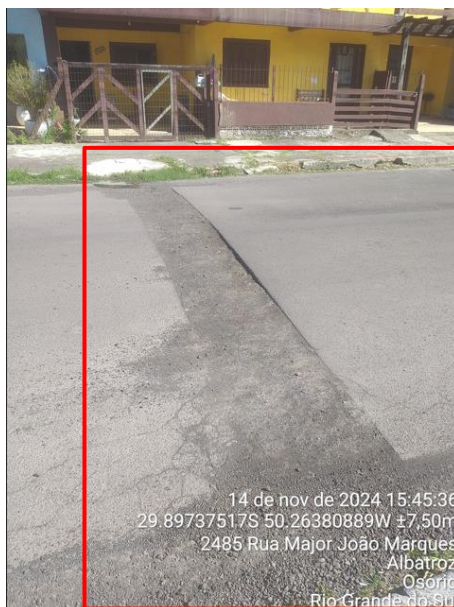
Figura 8: Identificação do local fiscalizado.

Na figura 8 é possível visualizar ausência de pavimentação asfáltica na pista de rolamento devido à ligação de ramal.

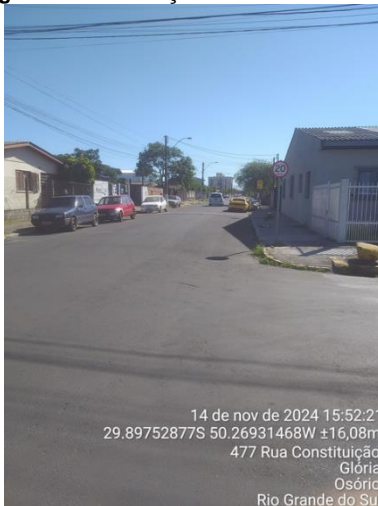
Figura 9: Identificação do local fiscalizado.

Na figura 9 é possível visualizar que não foram encontradas não conformidades referentes à extravasamento de esgoto sanitário.

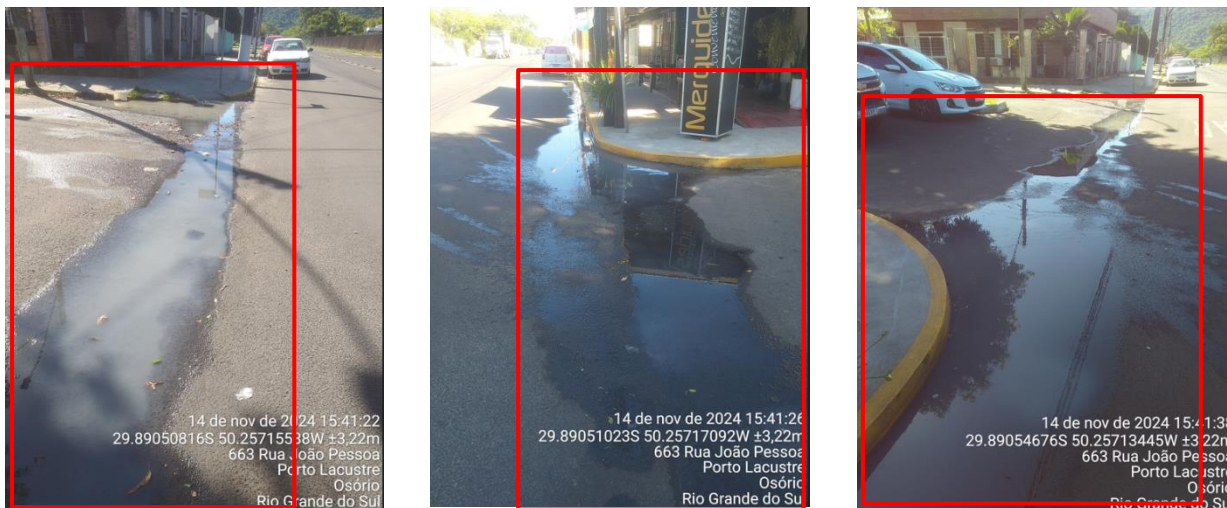
Figura 10: Identificação do local fiscalizado.

Na figura 10 é possível visualizar a ocorrência de extravasamento de esgoto sanitário na sargeta da pista de rolamento, podendo-se concluir que trata-se de esgoto doméstico devido à coloração do fluido presente no local.

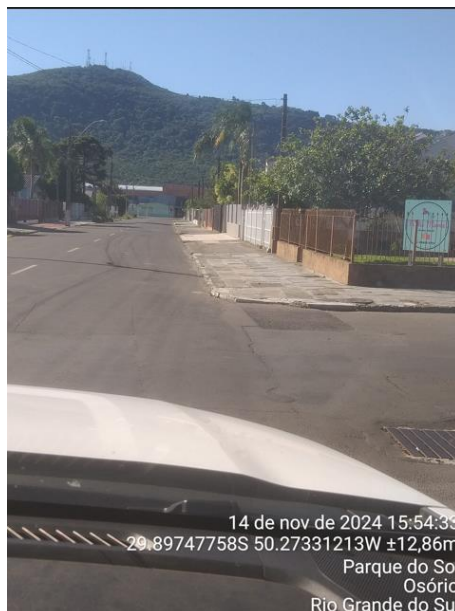
Figura 11: Identificação do local fiscalizado.

Na figura 11 é possível visualizar que não foram encontradas não conformidades referente à extravasamento de esgoto sanitário.

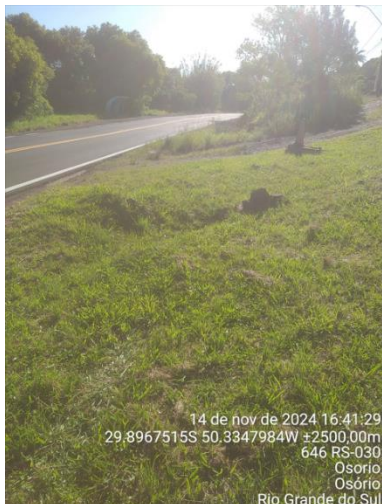
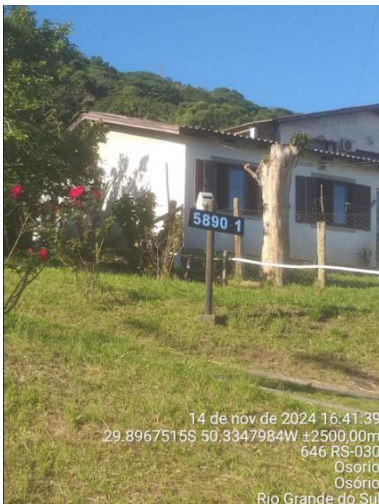
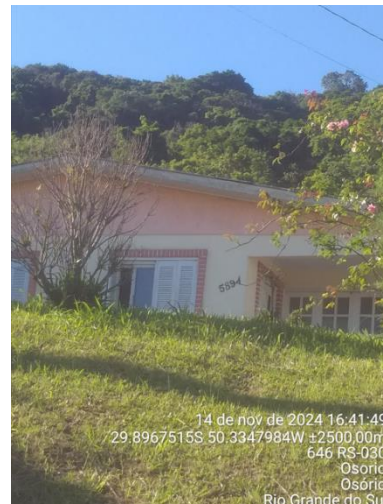
Figura 12: Identificação do local fiscalizado.

Não encontrado o endereço supracitado, conforme pode ser observado na figura 12.

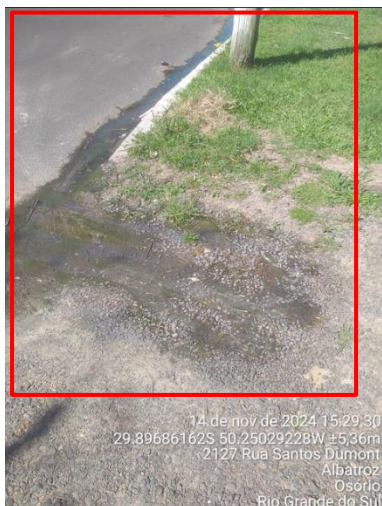
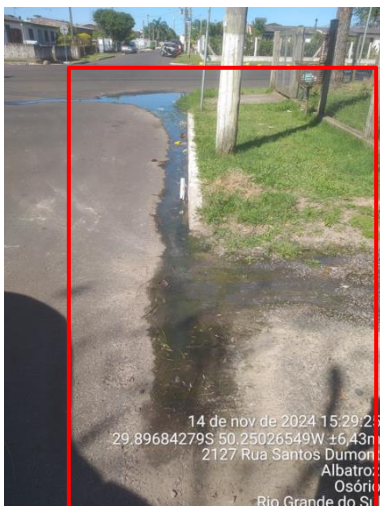
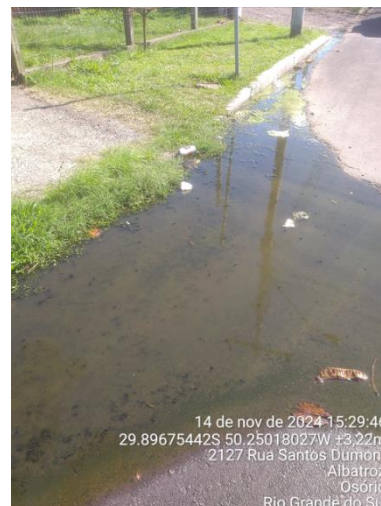
Figura 18: Identificação do local fiscalizado.

Na figura 18 é possível visualizar a ocorrência de extravasamento de esgoto sanitário na calçada e na sargeta da pista de rolamento, podendo-se concluir que trata-se de esgoto doméstico devido à coloração do fluido presente no local.

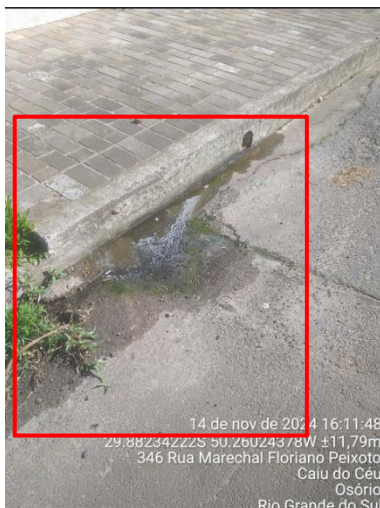
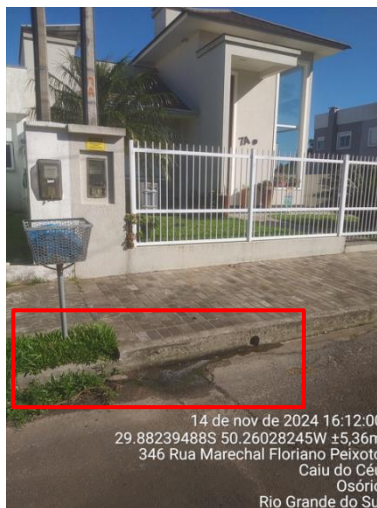
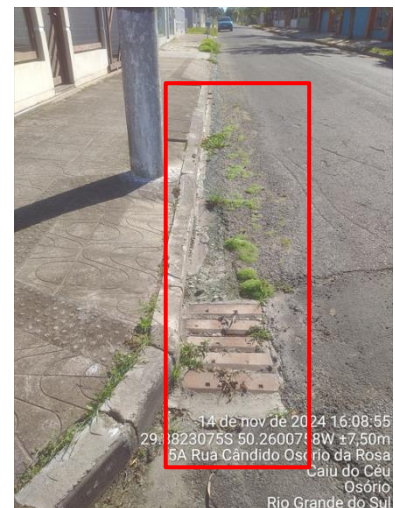
Figura 27: Identificação do local fiscalizado.

Na figura 27 é possível visualizar a ocorrência de extravasamento de esgoto sanitário na sargeta da pista de rolamento, podendo-se concluir que trata-se de esgoto doméstico devido à coloração do fluido presente no local.

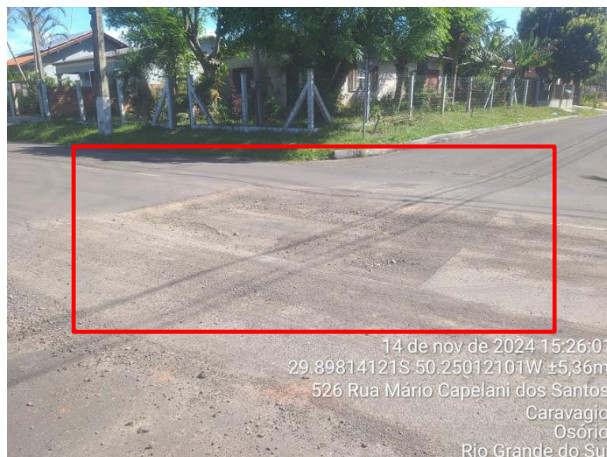
Figura 28: Identificação do local fiscalizado.

Na figura 28 é possível visualizar ausência de pavimentação asfáltica na pista de rolamento.

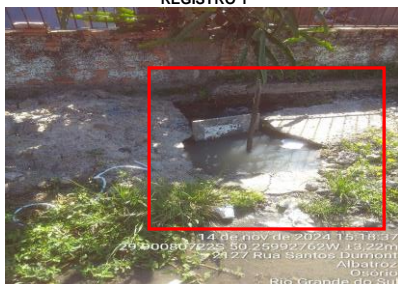
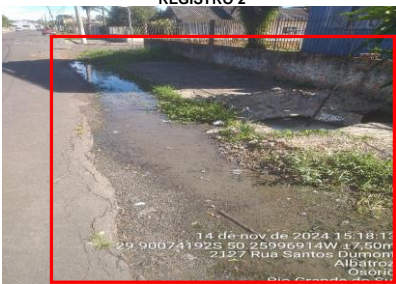
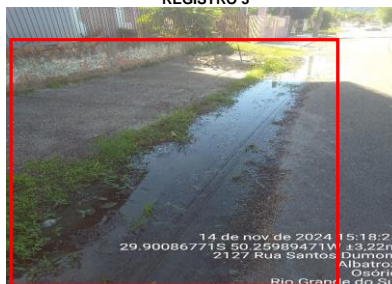
NC	CÓDIGO DA NC	UNIDADE	Sistema de Esgotamento Sanitário
1	-	CONSTATAÇÃO	Extravasamento de esgoto sanitário na calçada e na sargeta da pista de rolamento.
<b>GRUPO</b>	<b>PRAZO</b>	<b>NÃO CONFORMIDADE</b>	Lançamento de esgoto sanitário na sargeta da via pública.
2	30 dias	OBSERVAÇÃO	Rua Dep. Fernando Ferrari esquina rua Rui Ramos - Ponto 3: 29°54'2.90" S 50°15'35.74" W

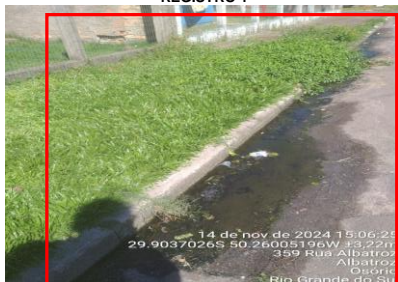
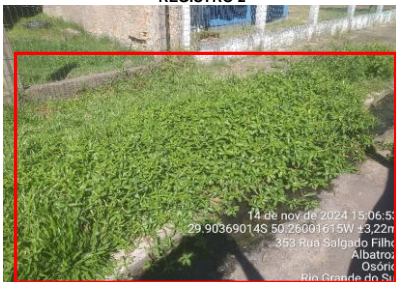
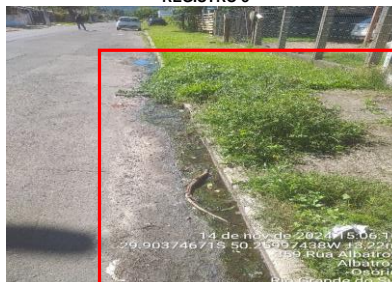
NC	CÓDIGO DA NC	UNIDADE	Sistema de Esgotamento Sanitário
2	-	CONSTATAÇÃO	Extravasamento de esgoto sanitário na calçada e na sargeta da pista de rolamento.
<b>GRUPO</b>	<b>PRAZO</b>	<b>NÃO CONFORMIDADE</b>	Lançamento de esgoto sanitário na sargeta da via pública.
2	30 dias	OBSERVAÇÃO	Rua Albatroz, frente do nº 577 - Albatroz - Ponto 6: 29°54'13.33" S 50°15'36.19" W

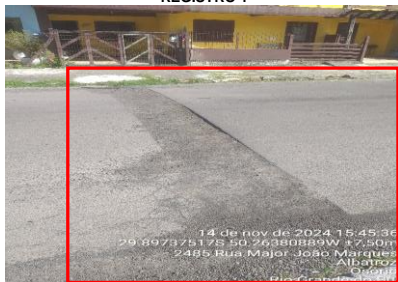
REGISTRO 1

NC	CÓDIGO DA NC	UNIDADE	Sistema de Esgotamento Sanitário
3	-	CONSTATAÇÃO	Ausência de pavimentação asfáltica na pista de rolamento devido a ligação de ramal predial.
<b>GRUPO</b>	<b>PRAZO</b>	<b>NÃO CONFORMIDADE</b>	Ausência de repavimentação asfáltica.
2	30 dias	OBSERVAÇÃO	Rua Pinheiro Machado, nº 1015 Sulbrasileiro - Ponto 8: 29°53'50.58" S 50°15'49.66" W

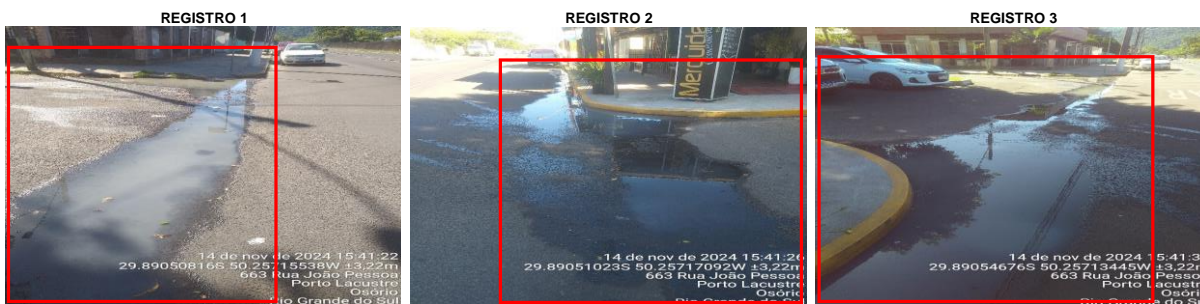
<b>NC</b>	<b>CÓDIGO DA NC</b>	<b>UNIDADE</b>	Sistema de Esgotamento Sanitário
4	-	<b>CONSTATAÇÃO</b>	Extravasamento de esgoto sanitário na sargeta da pista de rolamento.
<b>GRUPO</b>	<b>PRAZO</b>	<b>NÃO CONFORMIDADE</b>	Lançamento de esgoto sanitário na sargeta da via pública.
2	30 dias	<b>OBSERVAÇÃO</b>	Av. Brasil frente da Escola Presidente de Moraes - Ponto 11: 29°53'25.83" S 50°15'25.76" W

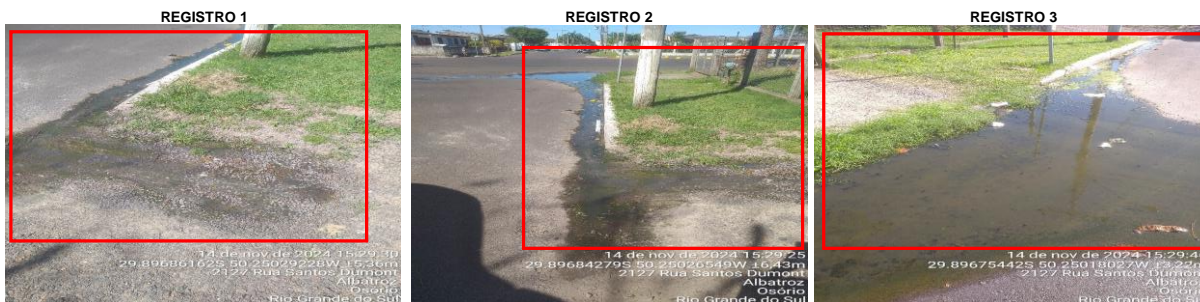
<b>NC</b>	<b>CÓDIGO DA NC</b>	<b>UNIDADE</b>	Sistema de Esgotamento Sanitário
5	-	<b>CONSTATAÇÃO</b>	Extravasamento de esgoto sanitário na calçada e na sargeta da pista de rolamento.
<b>GRUPO</b>	<b>PRAZO</b>	<b>NÃO CONFORMIDADE</b>	Lançamento de esgoto sanitário na sargeta da via pública.
2	30 dias	<b>OBSERVAÇÃO</b>	Rua José Airton Jacques de Oliveira esquina Av. Brasil - Ponto 19: 29°53'48.71" S 50°15'1.09" W

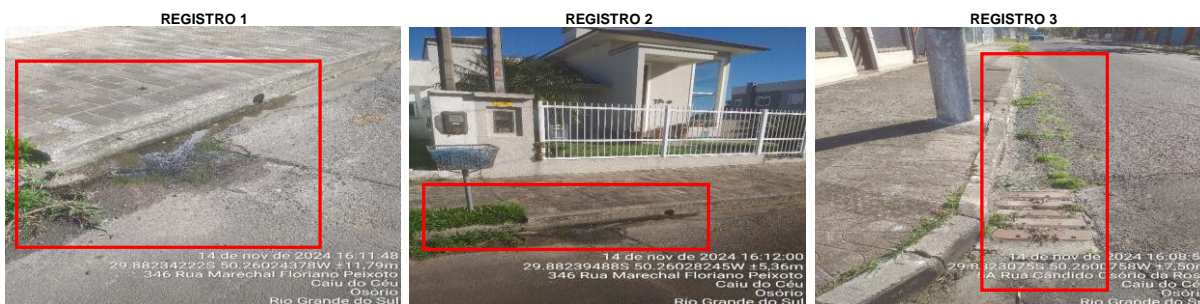
<b>NC</b>	<b>CÓDIGO DA NC</b>	<b>UNIDADE</b>	Sistema de Esgotamento Sanitário
6	-	<b>CONSTATAÇÃO</b>	Extravasamento de esgoto sanitário na sargeta da pista de rolamento.
<b>GRUPO</b>	<b>PRAZO</b>	<b>NÃO CONFORMIDADE</b>	Lançamento de esgoto sanitário na sargeta da via pública.
2	30 dias	<b>OBSERVAÇÃO</b>	Rua Rio de Janeiro, nº 7A - Ponto 28: 29°52'56.63" S 50°15'37.03" W

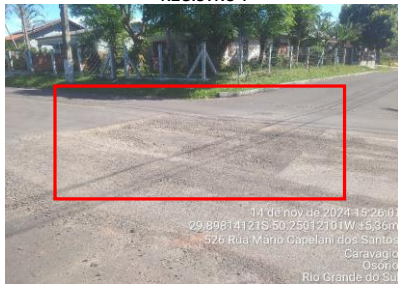
REGISTRO 1

NC	CÓDIGO DA NC	UNIDADE	Sistema de Esgotamento Sanitário
7	-	CONSTATAÇÃO	Ausência de pavimentação asfáltica na pista de rolamento.
GRUPO	PRAZO	NÃO CONFORMIDADE	Ausência de repavimentação asfáltica.
2	30 dias	OBSERVAÇÃO	Rua Mário Capelani dos Santos esquina Rua da Igreja - Ponto 29: 29°53'53.33" S 50°15'0.46" W
