## REGULAÇÃO RELATÓRIO DE FISCALIZAÇÃO N. 2237/2024

Fiscalização Sob Demanda por solicitação do  
Executivo Municipal para verificar obras de  
repavimentação em vias de Tramandaí/RS.

O processo 2237/2024 versa sobre obras de repavimentação e abertura de vala para implementação de rede coletora de esgoto sanitário em Tramandaí/RS, decorrente de serviço realizado pela prestadora de serviço da Corsan. Para tanto, realizou-se fiscalização direta sob demanda na Av. Flores da Cunha no município de Tramandaí.

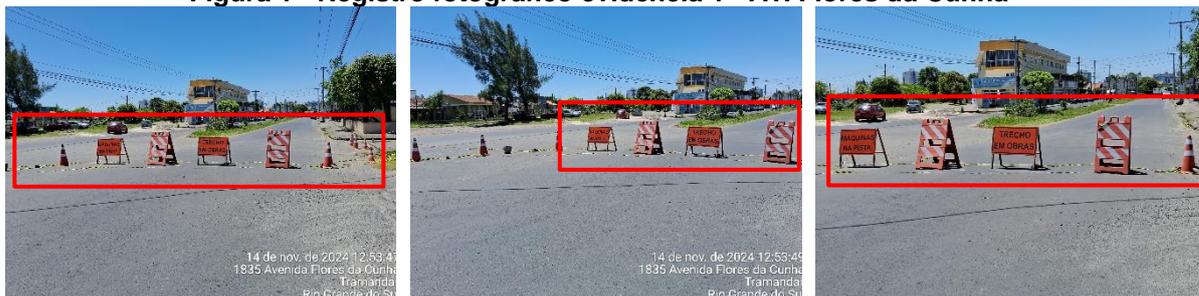
Figura 1 - Registro fotográfico evidência 1 - Av. Flores da Cunha

**Situação 1 - Av. Flores da Cunha (29°59'54.65" S; 50°8'19.39" W):** nesta constatou-se a realização de obra para implementação de rede coletora de esgoto sanitário pela prestadora de serviço da Corsan, porém não havia nenhum tipo de identificação da que permitisse constatar que tratava-se uma obra realizada pela Corsan (Figura 1).

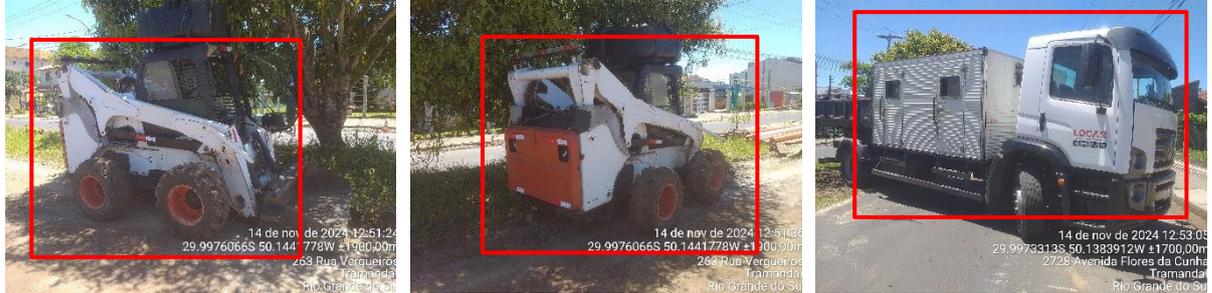
**Figura 2 - Registro fotográfico evidência 2 - Av. Flores da Cunha**

**Situação 2 - Av. Flores da Cunha (29°59'51.38" S 50°8'39.04" W)** constatou-se que os veículos estavam sem a identificação da empresa que estava prestando os serviços de abertura de vala, para implementação de rede coletora de esgoto sanitário (Figura 2).

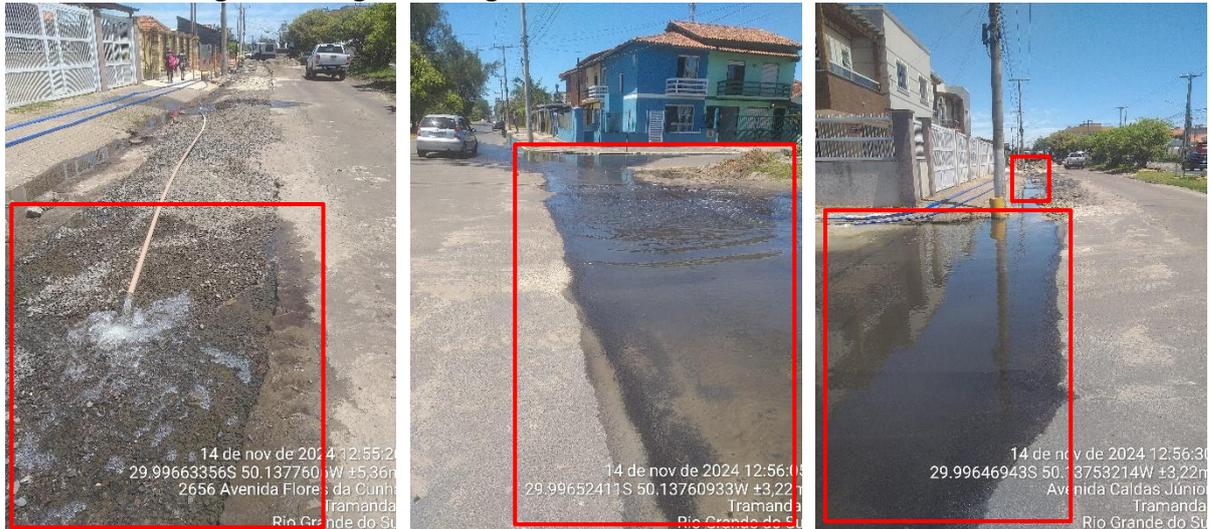
**Figura 3 - Registro fotográfico evidência 3 - Av. Flores da Cunha**

**Situação 3 - Av. Flores da Cunha (29°59'47.88" S 50°8'15.94" W)** constatou-se o excesso água na via pública ocasionando alagamentos na pista de rolamento durante a realização das intervenções de abertura de vala pela prestadora de serviço da Corsan (Figura 3).

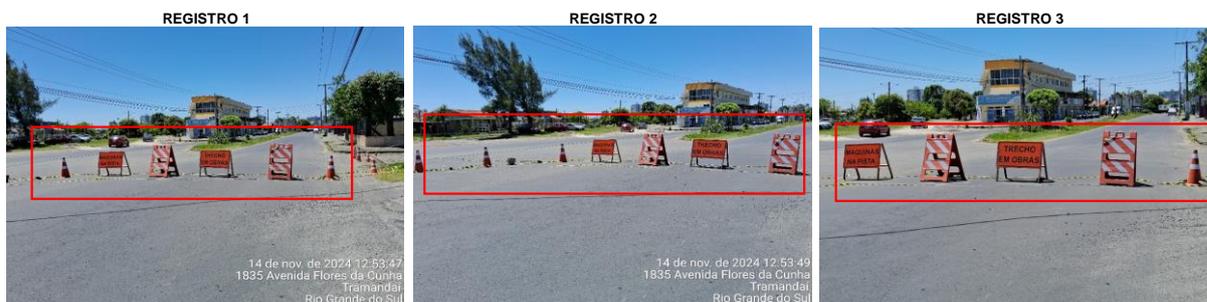
NC	CÓDIGO DA NC	UNIDADE	Sistema de Esgotamento Sanitário - Repavimentação
1	-	CONSTATAÇÃO	Obra sem identificação da prestadora de serviço.
<b>GRUPO</b>	<b>PRAZO</b>	<b>NÃO CONFORMIDADE</b>	Ausência de identificação da prestadora de serviço.
2	10 dias	OBSERVAÇÃO	Av. Flores da Cunha - Situação 1: 29°59'54.65" S 50°8'19.39" W

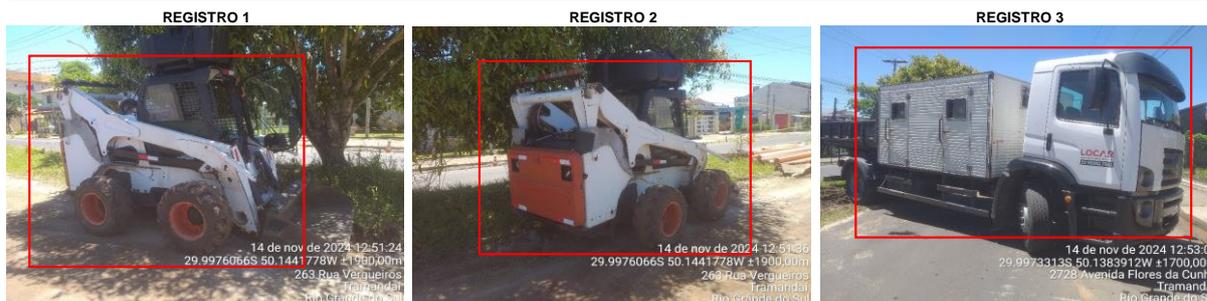
NC	CÓDIGO DA NC	UNIDADE	Sistema de Esgotamento Sanitário - Repavimentação
2	-	CONSTATAÇÃO	Veículos sem identificação da prestadora de serviço.
<b>GRUPO</b>	<b>PRAZO</b>	<b>NÃO CONFORMIDADE</b>	Ausência de identificação da prestadora de serviço.
2	10 dias	OBSERVAÇÃO	Av. Flores da Cunha - Situação 2: 29°59'51.38" S 50°8'39.04" W

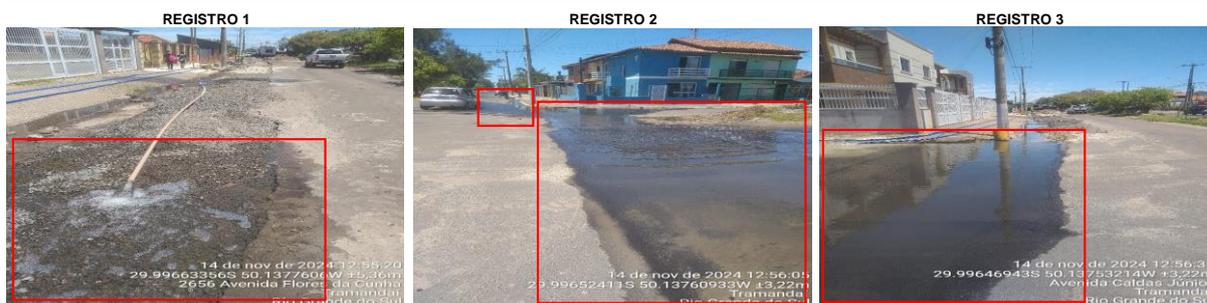
NC	CÓDIGO DA NC	UNIDADE	Sistema de Esgotamento Sanitário - Repavimentação
3	-	CONSTATAÇÃO	Excesso de lançamento de água na via pública ocasionando alagamentos na pista de rolamento.
<b>GRUPO</b>	<b>PRAZO</b>	<b>NÃO CONFORMIDADE</b>	Lançamento inadequado de água na pista de rolamento ocasionando alagamentos.
2	10 dias	OBSERVAÇÃO	Av. Flores da Cunha - Situação 3: 29°59'47.88" S 50°8'15.94" W
