REGULAÇÃO RELATÓRIO TÉCNICO DE FISCALIZAÇÃO RTF N. 2525/2024

Fiscalização Sob Demanda para verificar obras
de repavimentação em vias de Guaíba/RS.

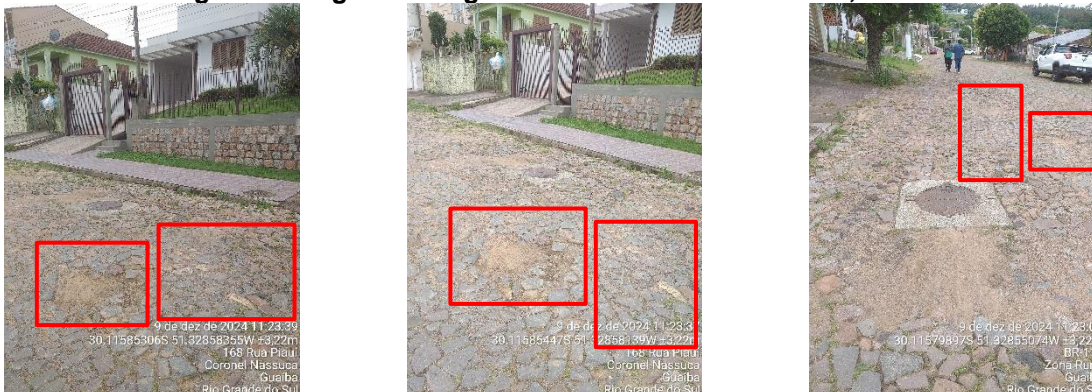
Figura 1 - Registro fotográfico evidência 1 - Rua Piauí, n. 163

Situação 1 - Rua Piauí, n. 163 (30°6'57.07" S 51°19'42.90" W): nesta constatou-se patologia de buraco e desnível no pavimento com pedra irregular na pista de rolamento, referente à obra realizada pela prestadora de serviço da Corsan (Figura 1).

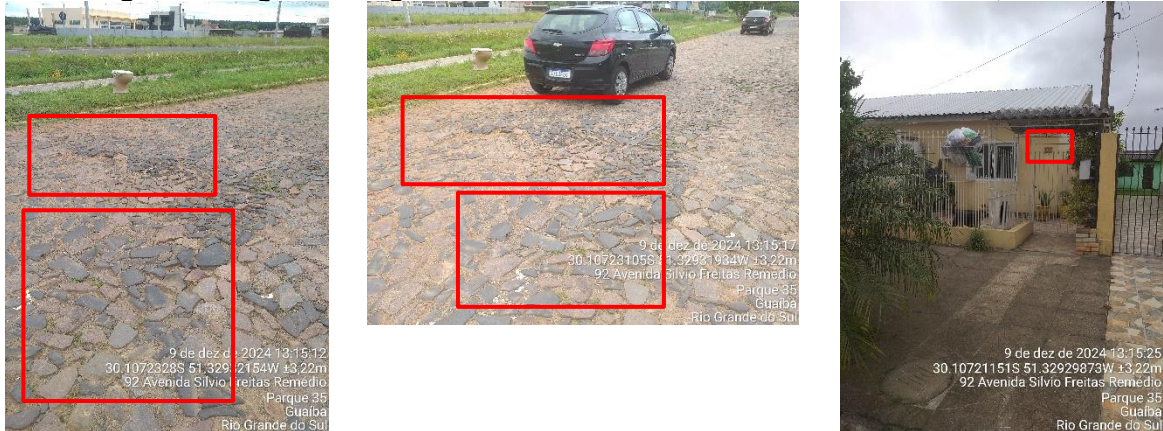
Figura 2 - Registro fotográfico evidência 2 - Rua Silvio Freitas Remédio, n. 92

Situação 2 - Av. Silvio Freitas Remédio, n. 92 (30°6'26.03" S 51°19'45.54" W) constatou-se desnível no pavimento com pedra irregular na pista de rolamento, referente à obra realizada pela prestadora de serviço da Corsan (Figura 2).

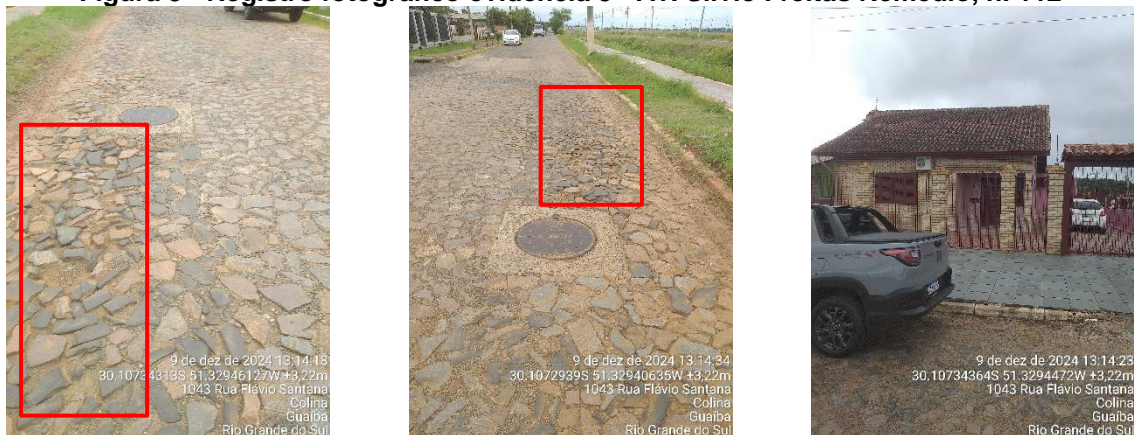
Figura 3 - Registro fotográfico evidência 3 - Av. Silvio Freitas Remédio, n. 112

Situação 3 - Av. Silvio Freitas Remédio, n. 112 (30°6'26.43" S 51°19'46.03" W) constatou-se ausência de pavimento com pedra irregular na pista de rolamento, referente à obra realizada pela prestadora de serviço da Corsan (Figura 3).

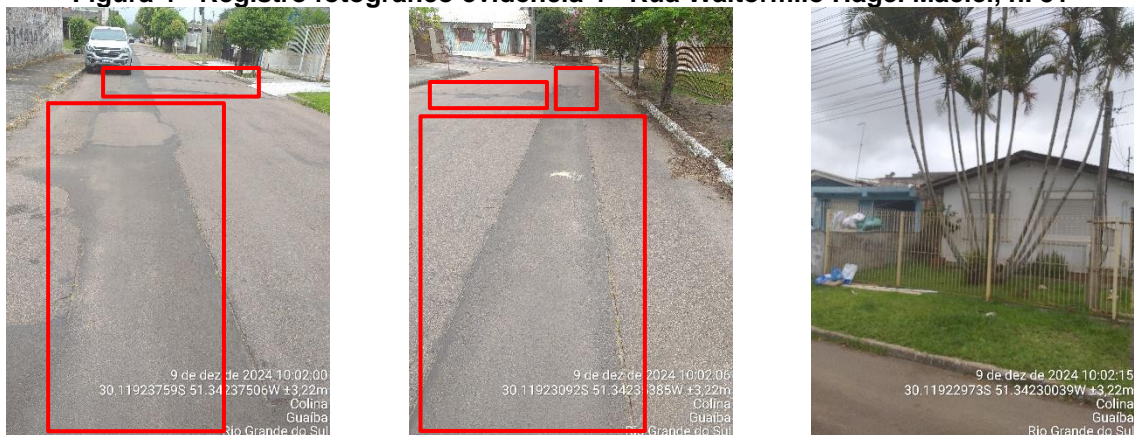
Figura 4 - Registro fotográfico evidência 4 - Rua Waltormilo Hagel Maciel, n. 51

Situação 4 - Rua Waltormilo Hagel Maciel, n. 51 (30°7'9.24" S 51°20'32.51" W) constatou-se pavimento asfáltico da vala cedeu, devido à obra realizada pela prestadora de serviço da Corsan (Figura 4).

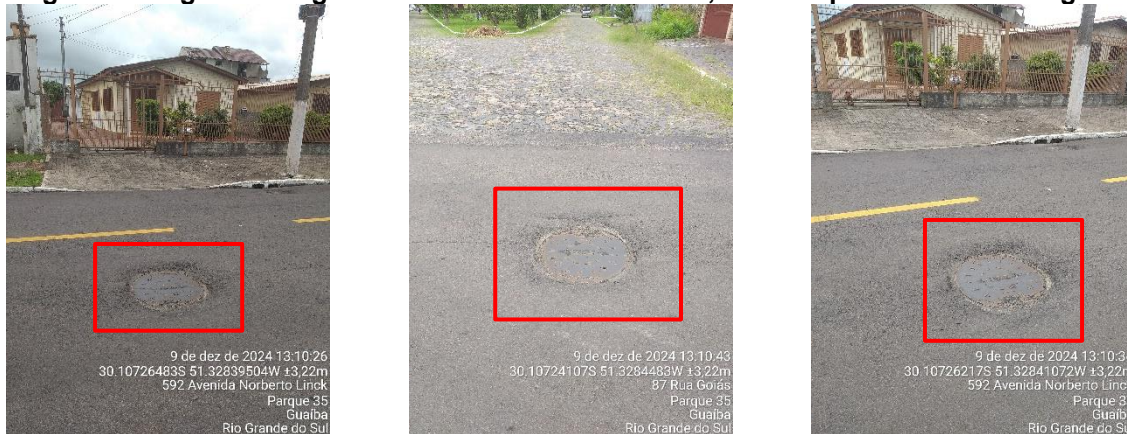
Figura 5 - Registro fotográfico evidência 5 - Rua Goiás, n. 79 esquina com Rua Alagoas

Situação 5 - Rua Goiás, n. 79 esquina com Rua Alagoas (30°6'26.13" S 51°19'42.27" W) constatou-se desnível da tampa do esgoto sanitário em relação ao pavimento asfáltico, devido à obra realizada pela prestadora de serviço da Corsan (Figura 5).

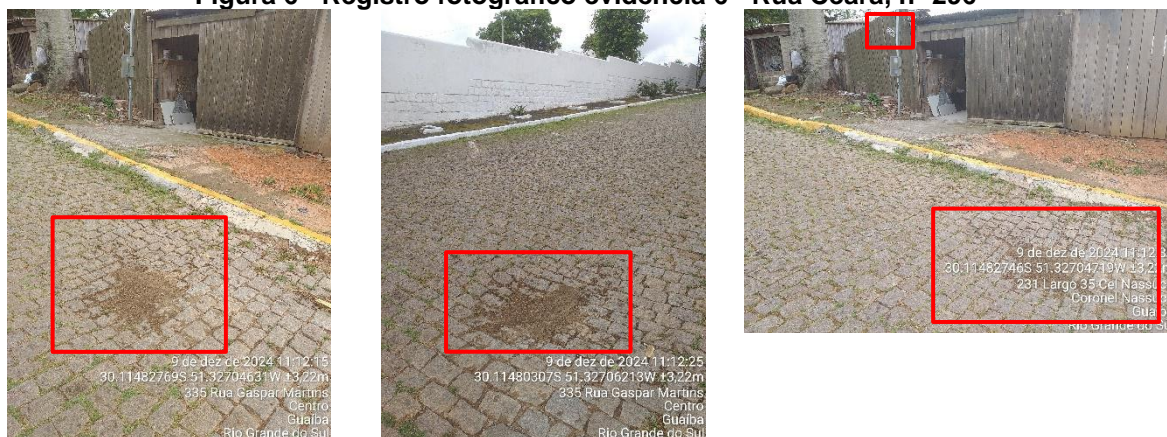
Figura 6 - Registro fotográfico evidência 6 - Rua Ceará, nº 296

Situação 6 - Rua Ceará, nº 296 (30°6'53.38" S 51°19'37.37" W) constatou-se patologia no pavimento formando um buraco, pertinente as obras realizadas pela prestadora de serviço da Corsan (Figura 6).

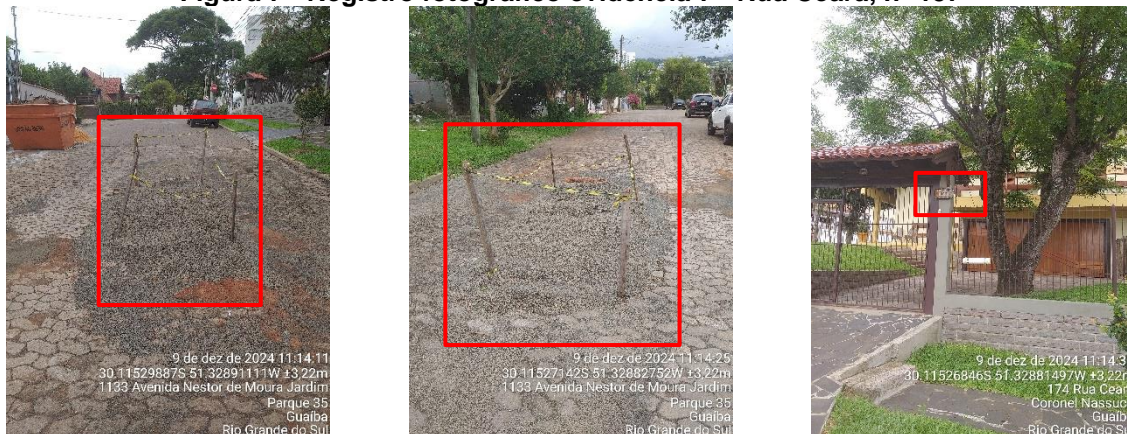
Figura 7 - Registro fotográfico evidência 7 - Rua Ceará, nº 157

Situação 7 - Rua Ceará, nº 157 (30°6'55.07" S 51°19'44.08" W) constatou-se ausência de pavimento com Unistein na pista de rolamento, pertinente as obras realizadas pela prestadora de serviço da Corsan (Figura 7).

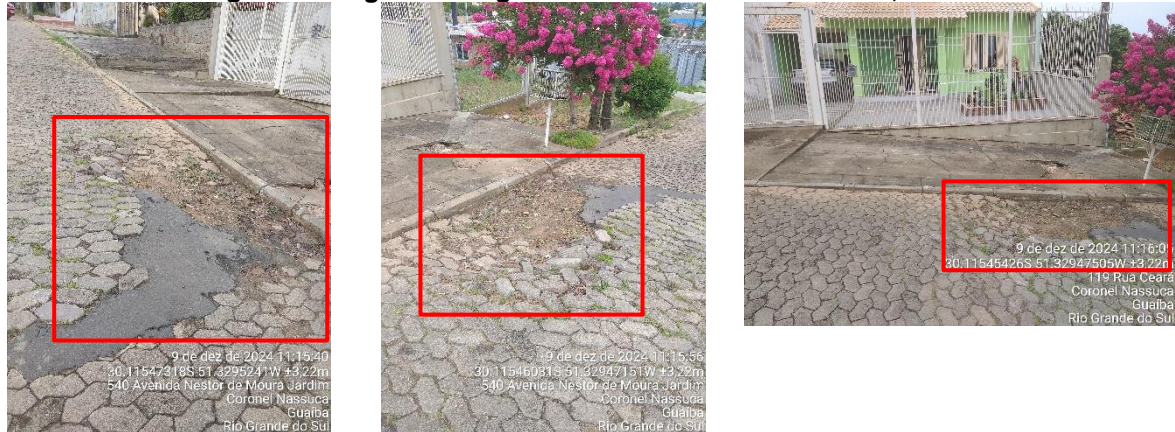
Figura 8 - Registro fotográfico evidência 8 - Rua Ceará, nº 95

Situação 8 - Rua Ceará, nº 95 (30°6'55.70" S 51°19'46.29" W) constatou-se patologia de buraco na pista de rolamento, pertinente aos serviços prestados pela Corsan (Figura 8).

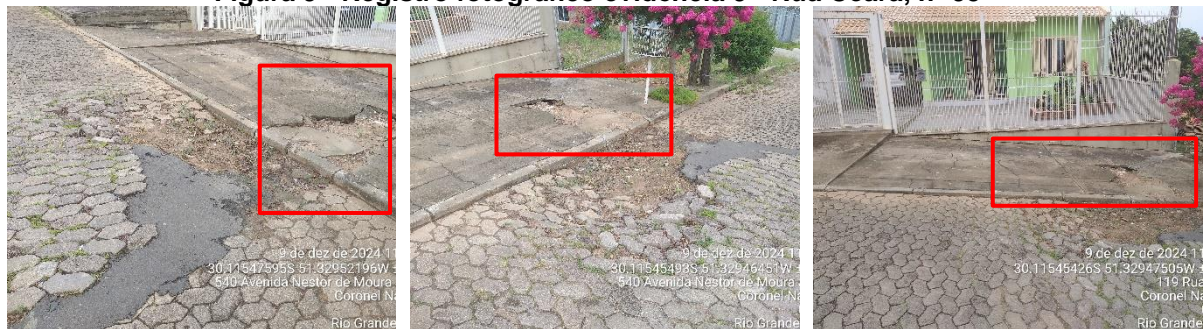
Figura 9 - Registro fotográfico evidência 9 - Rua Ceará, nº 95

Situação 9 - Rua Ceará, nº 95 (30°6'55.71" S 51°19'46.28" W) constatou-se patologia de buraco no passeio público (Calçada), pertinente aos serviços prestados pela Corsan (Figura 9).

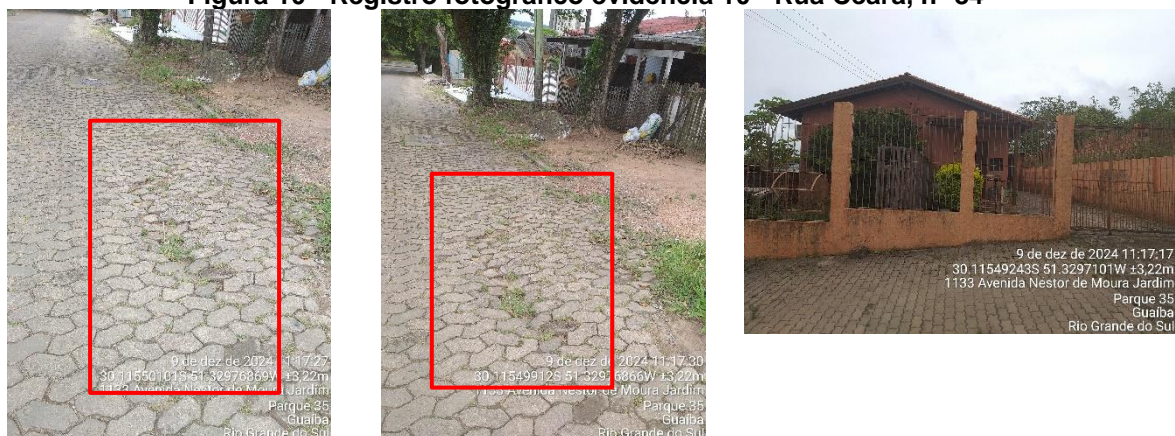
Figura 10 - Registro fotográfico evidência 10 - Rua Ceará, nº 84

Situação 10 - Rua Ceará, nº 84 (30°6'55.80" S 51°19'47.17" W) constatou-se patologia no pavimento formando um buraco na pista de rolamento, pertinente aos serviços prestados pela Corsan (Figura 10).

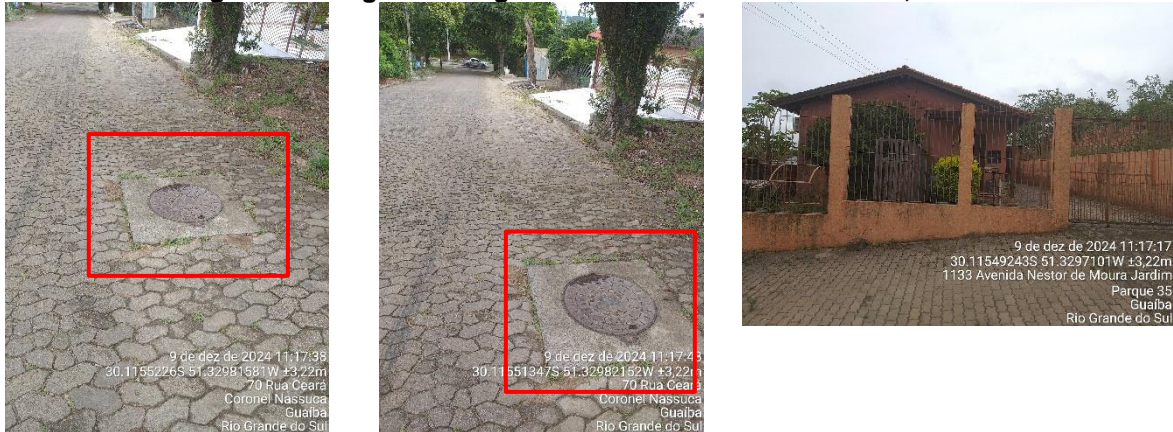
Figura 11 - Registro fotográfico evidência 11 - Rua Ceará, nº 84

Situação 11 - Rua Ceará, nº 84 (30°6'55.86" S 51°19'47.36" W) constatou-se desnível de tampa de esgoto sanitário em relação ao pavimento com Unistein, pertinente aos serviços prestados pela Corsan (Figura 11).

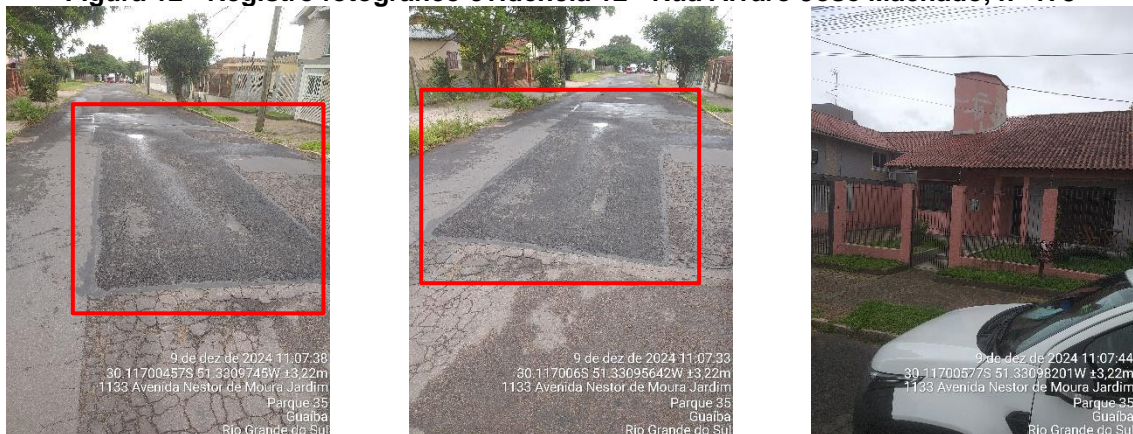
Figura 12 - Registro fotográfico evidência 12 - Rua Álvaro José Machado, nº 178

Situação 12 - Rua Álvaro José Machado, nº 178 (30°7'1.22" S 51°19'51.51" W) constatou-se pavimento asfáltico da vala cedeu, devido ao serviço realizado pela prestadora de serviço da Corsan (Figura 12).

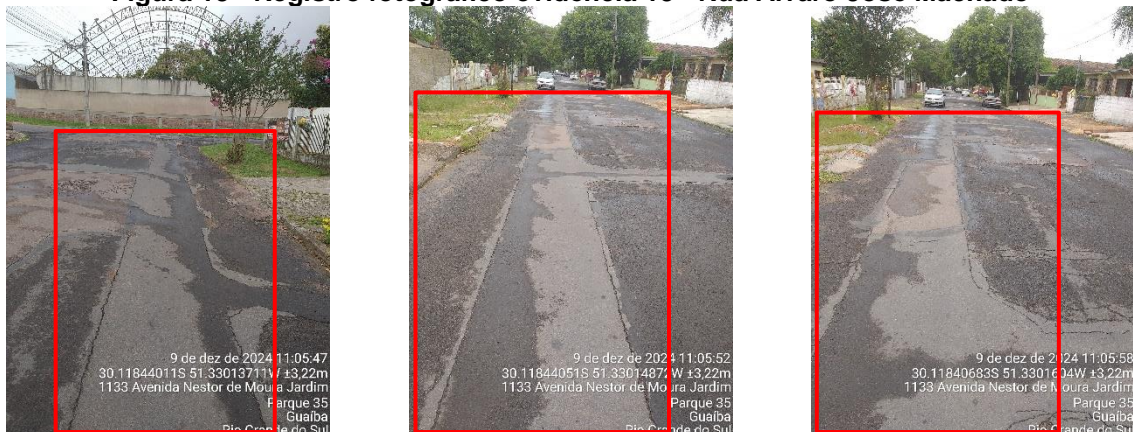
Figura 13 - Registro fotográfico evidência 13 - Rua Álvaro José Machado

Situação 13 - Rua Álvaro José Machado, trecho compreendido entre Rua Paraíba e a Rua Pernambuco (30°7'6.39" S 51°19'48.50" W) constatou-se que o pavimento asfáltico da vala cedeu, devido à serviço realizado pela prestadora de serviço da Corsan (Figura 13).

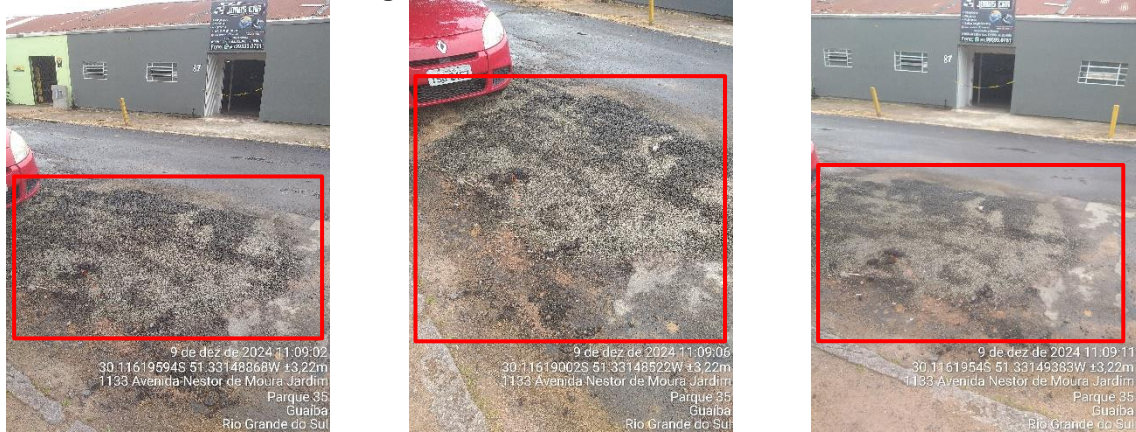
Figura 14 - Registro fotográfico evidência 14 - Rua Álvaro José Machado, nº 87

Situação 14 - Rua Álvaro José Machado, nº 87 (30°6'58.30" S 51°19'53.36" W) constatou-se ausência de pavimento asfáltico na pista de rolamento, pertinente aos serviços prestados pela Corsan (Figura 14).

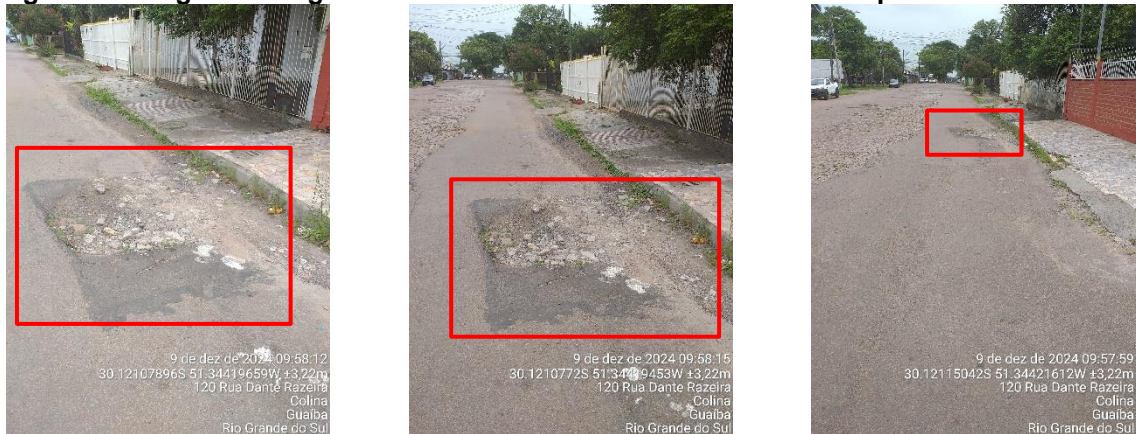
Figura 15 - Registro fotográfico evidência 15 - Av. Castelo Branco esquina Rua Luiz Green

Situação 15 - Av. Castelo Branco esquina Rua Luiz Green (30°7'15.88" S 51°20'39.11" W) constatou-se ausência de pavimento asfáltico na pista de rolamento, pertinente aos serviços prestados pela Corsan (Figura 15).

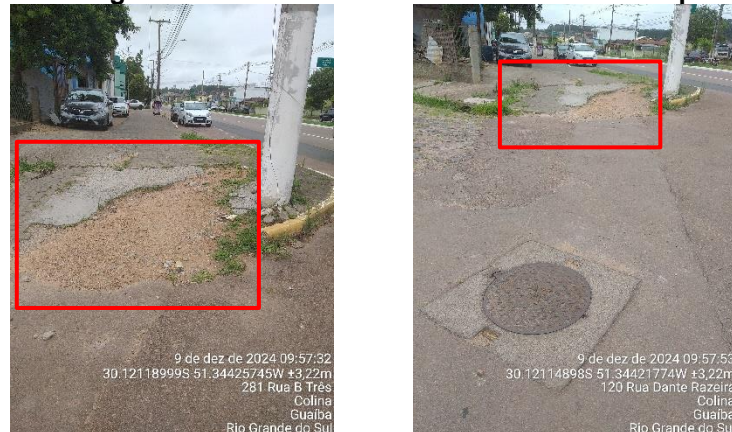
Figura 16 - Registro fotográfico evidência 16 - Av. Castelo Branco esquina Rua Luiz Green

Situação 16 - Av. Castelo Branco esquina Rua Luiz Green (30°7'16.29" S 51°20'39.31" W) constatou-se ausência de pavimento no passeio público (Calçada), pertinente aos serviços prestados pela Corsan (Figura 16).

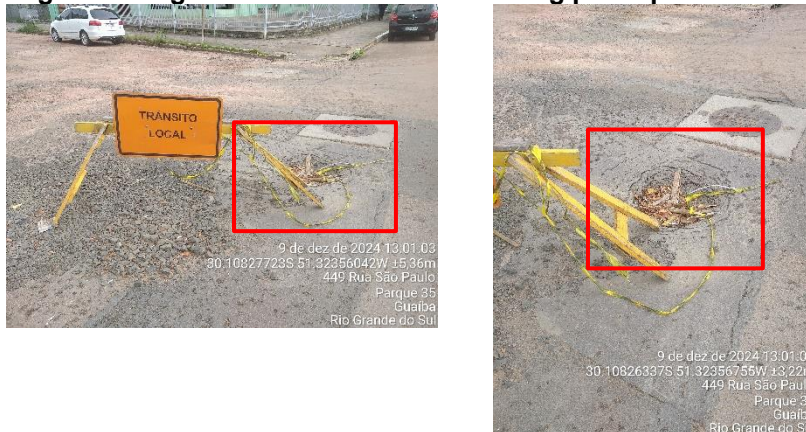
Figura 17 - Registro fotográfico evidência 17 - Rua Sergipe esquina Rua Joaquim Ribeiro

Situação 17 - Rua Sergipe esquina Rua Joaquim Ribeiro (30°6'29.80" S 51°19'24.82" W) constatou-se patologia de buraco no pavimento asfáltico próximo a tampa de esgoto sanitário, pertinente aos serviços prestados pela Corsan (Figura 17).

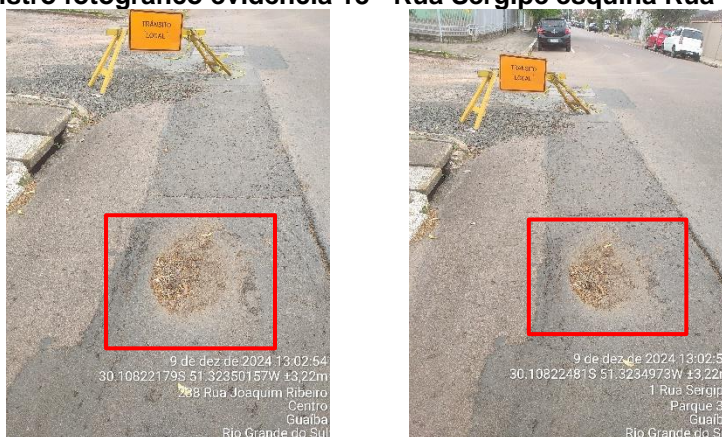
Figura 18 - Registro fotográfico evidência 18 - Rua Sergipe esquina Rua Joaquim Ribeiro

Situação 18 - Rua Sergipe esquina Rua Joaquim Ribeiro (30°6'29.60" S 51°19'24.60" W) constatou-se patologia de buraco no pavimento asfáltico na pista de rolamento, pertinente aos serviços prestados pela Corsan (Figura 18).

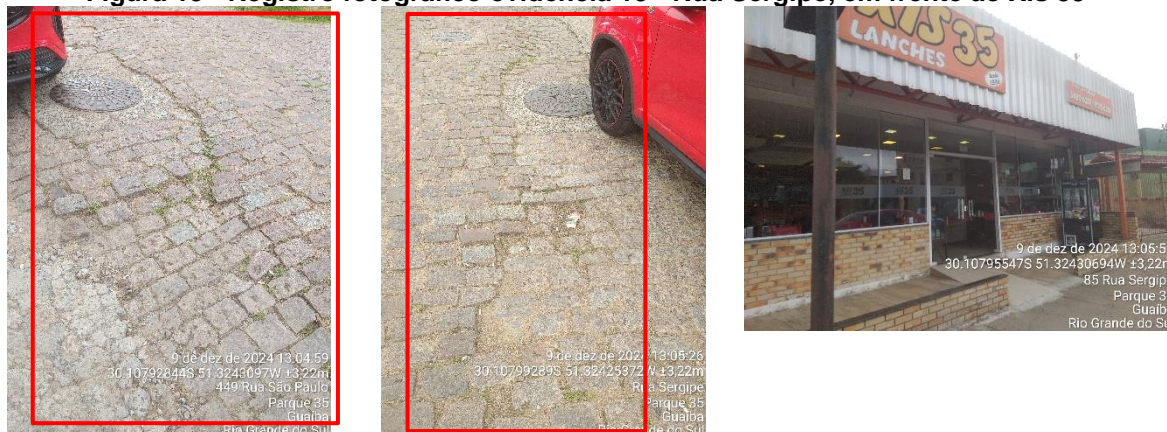
Figura 19 - Registro fotográfico evidência 19 - Rua Sergipe, em frente ao Xis 35

Situação 19 - Rua Sergipe, em frente ao Xis 35 (30°6'28.55" S 51°19'27.50" W) constatou-se desnível no pavimento de paralelepípedo na pista de rolamento, devido à obra realizada pela prestadora de serviço da Corsan (Figura 19).

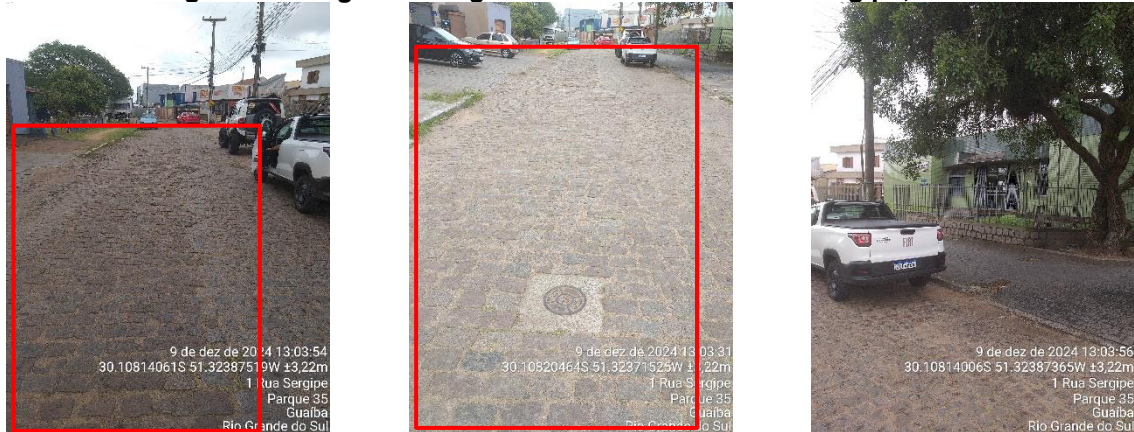
Figura 20 - Registro fotográfico evidência 20 - Rua Sergipe, nº 55

Situação 20 - Rua Sergipe, nº 55 (30°6'29.31" S 51°19'25.95" W) constatou-se desnível no pavimento de paralelepípedo na pista de rolamento, devido à obra realizada pela prestadora de serviço da Corsan (Figura 20).

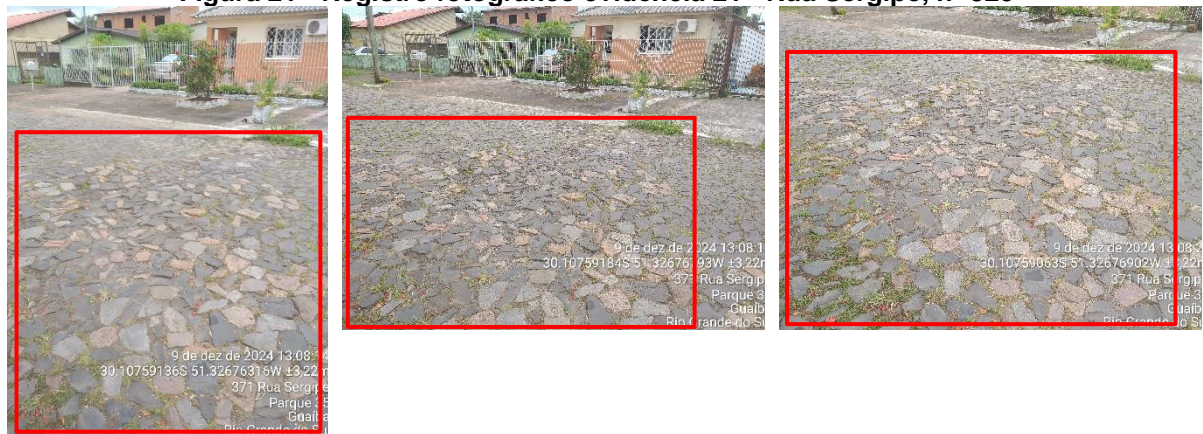
Figura 21 - Registro fotográfico evidência 21 - Rua Sergipe, nº 325

Situação 21 - Rua Sergipe, nº 325 (30°6'27.33" S 51°19'36.35" W) constatou-se desnível no pavimento de pedra irregular, devido a obra realizada pela prestadora de serviço da Corsan (Figura 21).

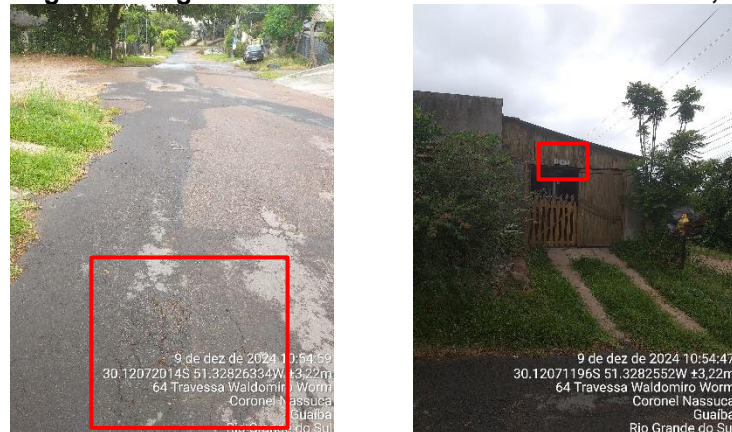
Figura 22 - Registro fotográfico evidência 22 - Rua Júlio Ostrowski, nº 117 a 128

Situação 22 - Rua Júlio Ostrowski, nº 117 (30°7'14.59" S 51°19'41.75" W) constatou-se fissura no pavimento asfáltico na vala da pista de rolamento, devido à obra realizada pela prestadora de serviço da Corsan (Figura 22).

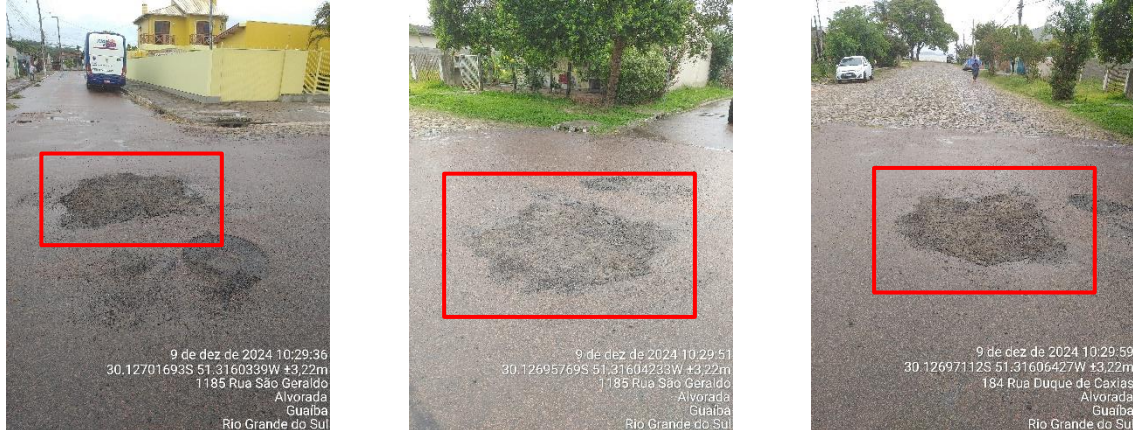
Figura 23 - Registro fotográfico evidência 23 - Rua Tiradentes esquina Av. Duque de Caxias

Situação 23 - Rua Tiradentes esquina Av. Duque de Caxias (30°7'37.27" S 51°18'57.72" W) constatou-se ausência de pavimento asfáltico na pista de rolamento, pertinente aos serviços prestados pela Corsan (Figura 23).

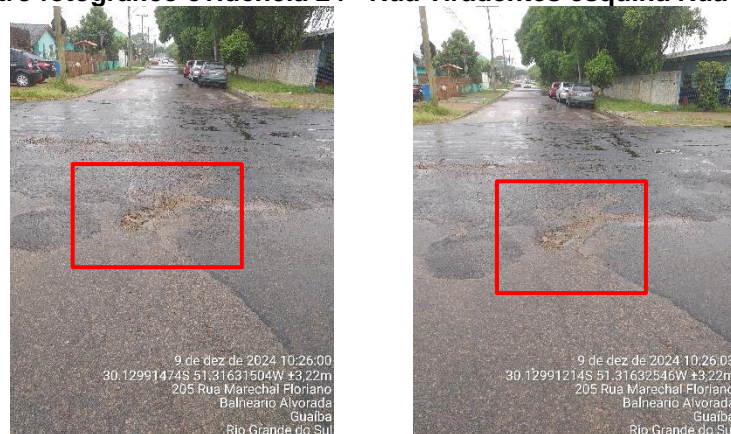
Figura 24 - Registro fotográfico evidência 24 - Rua Tiradentes esquina Rua Marechal Floriano

Situação 24 - Rua Tiradentes esquina Rua Marechal Floriano (30°7'47.68" S 51°18'58.75" W) constatou-se ausência de pavimento asfáltico na pista de rolamento, pertinente aos serviços prestados pela Corsan (Figura 24).

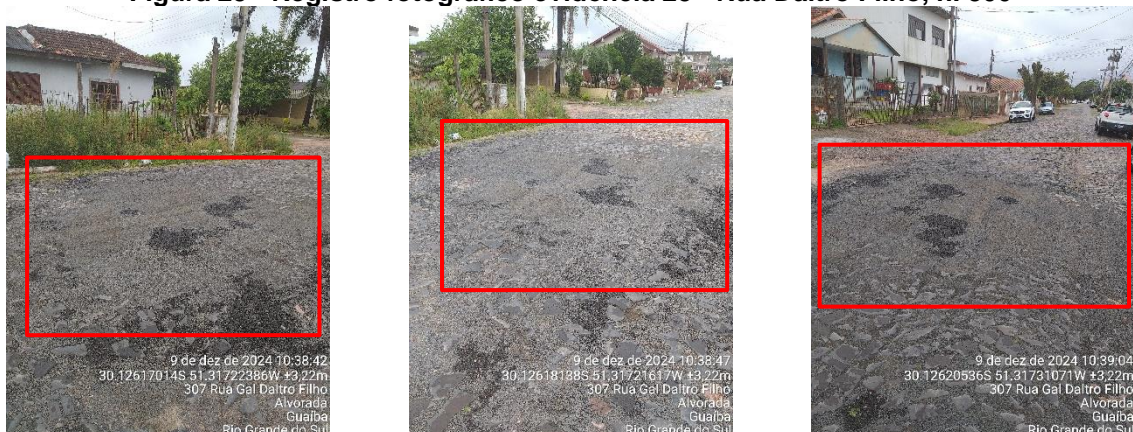
Figura 25 - Registro fotográfico evidência 25 - Rua Daltro Filho, n. 300

Situação 25 - Rua Daltro Filho, n. 300 (30°7'34.21" S 51°19'2.01" W) constatou-se ausência de pavimento com pedra irregular na pista de rolamento, devido à obra realizada pela prestadora de serviço da Corsan (Figura 25).

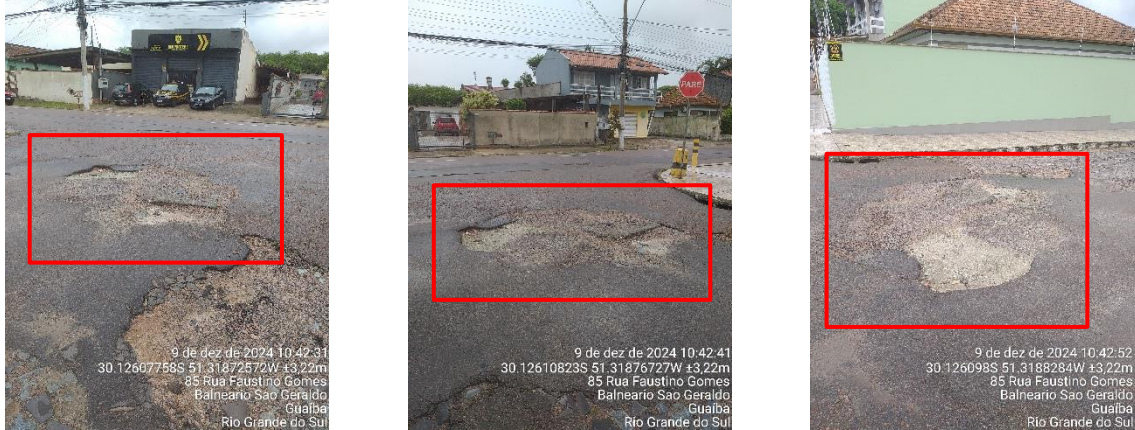
Figura 26 - Registro fotográfico evidência 26 - Rua Faustino Gomes esquina Rua São Geraldo

Situação 26 - Rua Faustino Gomes esquina Rua São Geraldo (30°7'33.88" S 51°19'7.43" W) constatou-se desnível na tampa de registro da Corsan (tampa de concreto) e patologia de buracos na pista de rolamento (Figura 26).

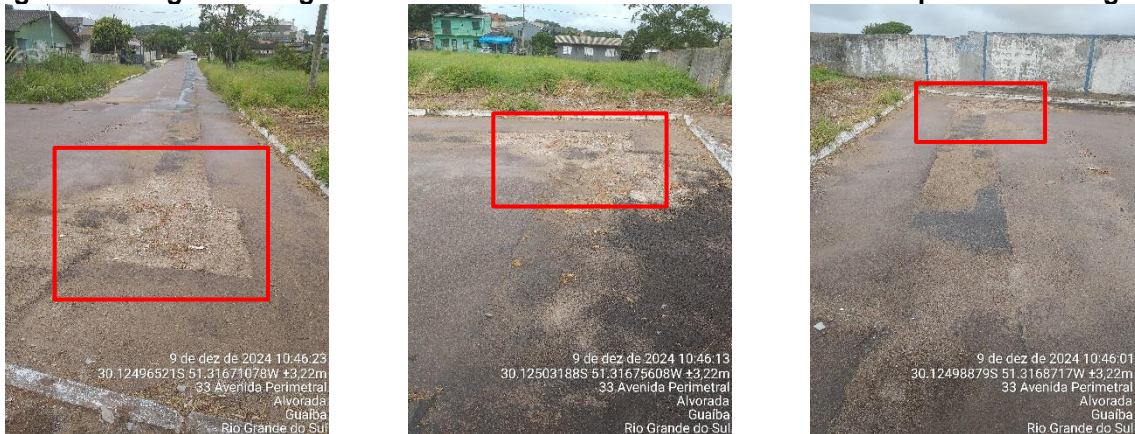
Figura 27 - Registro fotográfico evidência 27 - Rua Alfredo de Oliveira esq. Maurício Borges

Situação 27 - Rua Alfredo de Oliveira esquina Rua Maurício Borges - Ao lado do Clube Guaíba (30°7'29.87" S 51°19'0.16" W) constatou-se ausência de pavimentação asfáltica na vala da pista de rolamento, pertinente aos serviços prestados pela Corsan (Figura 27).

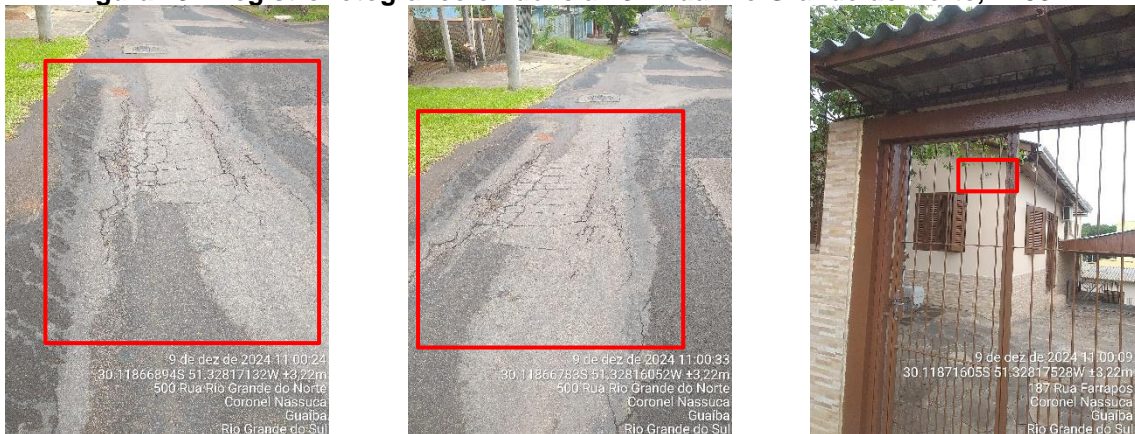
Figura 28 - Registro fotográfico evidência 28 - Rua Rio Grande do Norte, n. 391

Situação 28 - Rua Rio Grande do Norte, n. 391 (30°7'7.21" S 51°19'41.42" W) constatou-se pavimentação asfáltica da vala cedeu, pertinente aos serviços prestados pela Corsan (Figura 28).

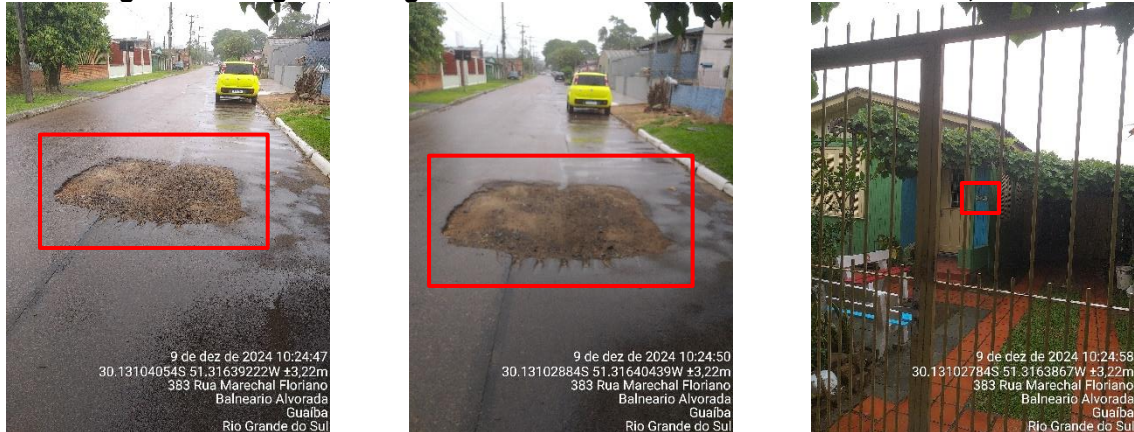
Figura 29 - Registro fotográfico evidência 29 - Rua Marechal Floriano, nº 15

Situação 29 - Rua Marechal Floriano, nº 15 (30°7'51.72" S 51°18'59.05" W) constatou-se ausência de pavimentação asfáltica na pista de rolamento, pertinente aos serviços prestados pela Corsan (Figura 29).

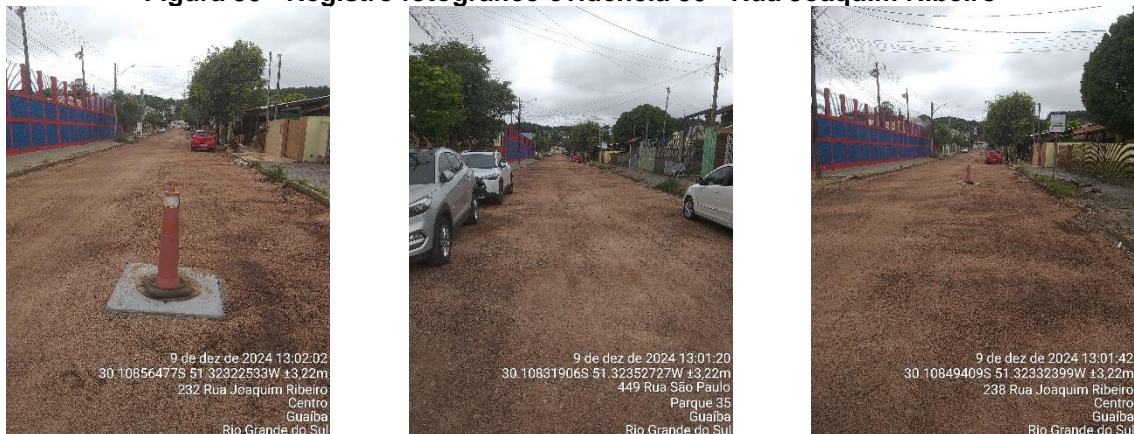
Figura 30 - Registro fotográfico evidência 30 - Rua Joaquim Ribeiro

Situação 30 - Rua Joaquim Ribeiro trecho compreendido entre a Rua 20 de Setembro e Rua Santa Catarina (30°6'30.82" S 51°19'23.61" W) constatou-se ausência de pavimentação asfáltica na pista de rolamento, pertinente aos serviços prestados pela Corsan (Figura 30).

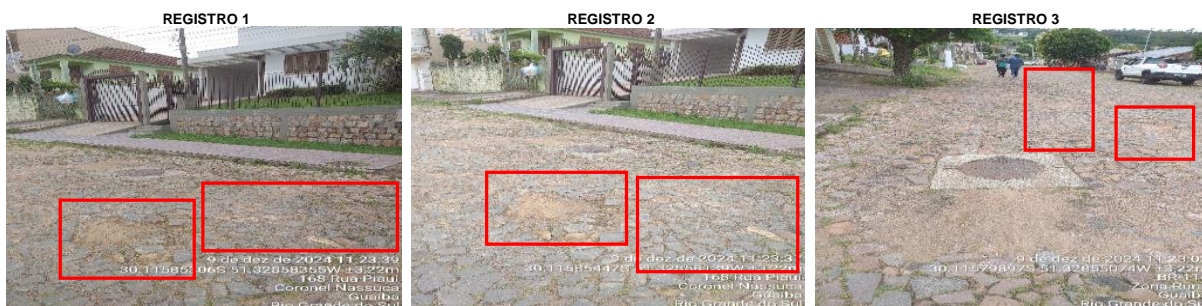
NC	CÓDIGO DA NC	UNIDADE	Sistema de Esgotamento Sanitário - Pavimentação
1	-	CONSTATAÇÃO	Patologia de buraco e desnível no pavimento com pedra irregular na pista de rolamento.
GRUPO	PRAZO	NÃO CONFORMIDADE	Pavimentação inadequada após intervenção na Rede de Esgotamento Sanitário.
2	10 dias	OBSERVAÇÃO	Rua Piauí, nº 163 - Evidência 1: 30°6'57.07" S 51°19'42.90" W repavimentação precária.

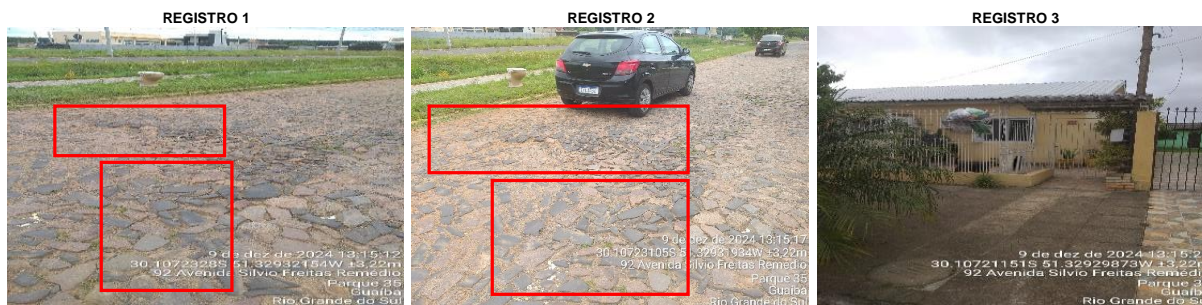
NC	CÓDIGO DA NC	UNIDADE	Sistema de Esgotamento Sanitário - Pavimentação
2	-	CONSTATAÇÃO	Desnível no pavimento com pedra irregular na pista de rolamento.
GRUPO	PRAZO	NÃO CONFORMIDADE	Pavimentação inadequada após intervenção na Rede de Esgotamento Sanitário.
2	10 dias	OBSERVAÇÃO	Av. Silvío Freitas Remédio, n. 92 - Evidência 2: 30°6'26.03" S 51°19'45.54" W repavimentação precária.

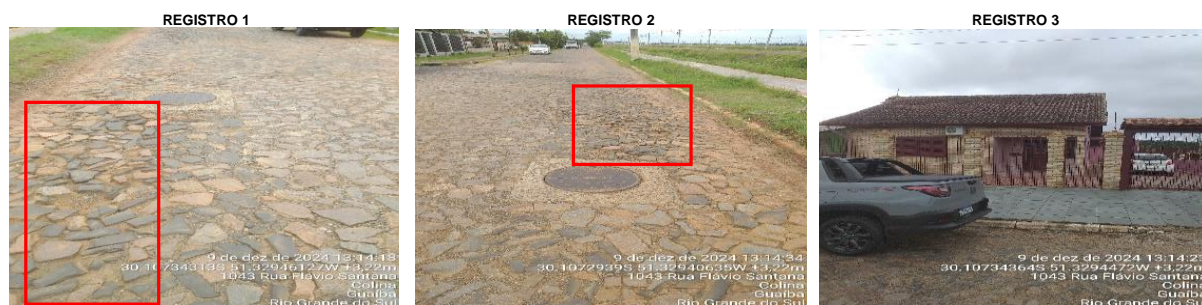
NC	CÓDIGO DA NC	UNIDADE	Sistema de Esgotamento Sanitário - Pavimentação
3	-	CONSTATAÇÃO	Ausência de pavimento com pedra irregular na pista de rolamento.
GRUPO	PRAZO	NÃO CONFORMIDADE	Pavimentação inadequada após intervenção na Rede de Esgotamento Sanitário.
2	10 dias	OBSERVAÇÃO	Av. Silvío Freitas Remédio, n. 112 - Evidência 3: 30°6'26.43" S 51°19'46.03" W repavimentação precária.

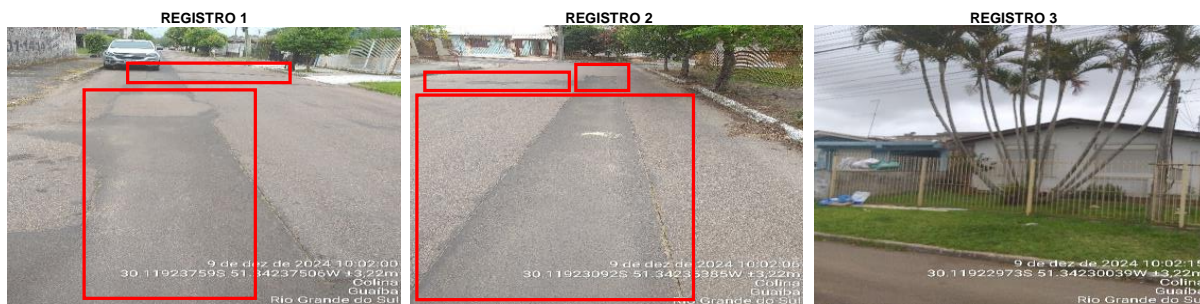
NC	CÓDIGO DA NC	UNIDADE	Sistema de Esgotamento Sanitário - Pavimentação
4	-	CONSTATAÇÃO	Pavimento asfáltico da vala cedeu.
GRUPO	PRAZO	NÃO CONFORMIDADE	Pavimentação inadequada após intervenção na Rede de Esgotamento Sanitário.
2	10 dias	OBSERVAÇÃO	Rua Waltormilo Hagel Maciel, n. 51 - Evidência 4: 30°7'9.24" S 51°20'32.51" W repavimentação precária.

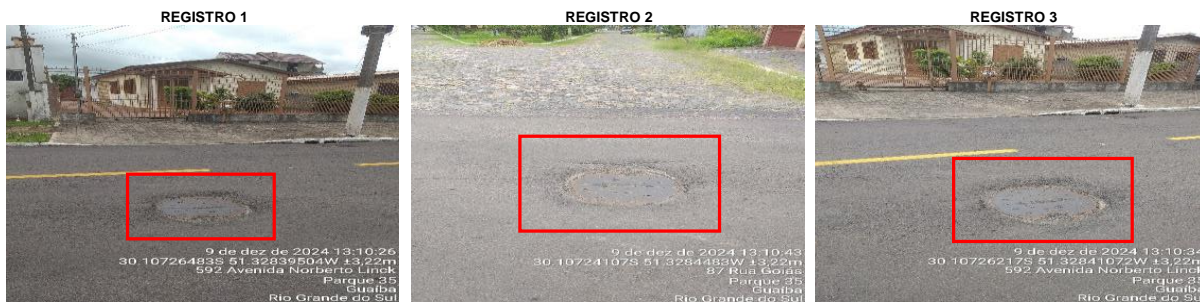
NC	CÓDIGO DA NC	UNIDADE	Sistema de Esgotamento Sanitário - Pavimentação
5	-	CONSTATAÇÃO	Desnível da tampa do esgoto sanitário em relação ao pavimento asfáltico.
GRUPO	PRAZO	NÃO CONFORMIDADE	Pavimentação inadequada após intervenção na Rede de Esgotamento Sanitário.
2	10 dias	OBSERVAÇÃO	Rua Goiás, n. 79 esquina com Rua Alagoas - Evidência 5: 30°6'26.13" S 51°19'42.27" W repavimentação precária.

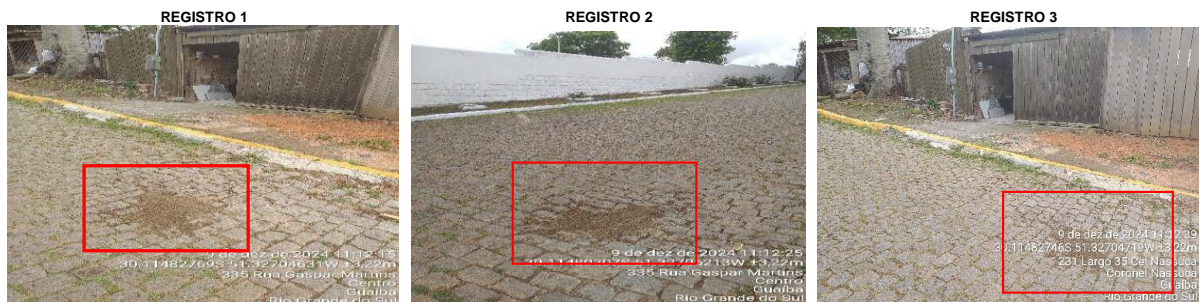
NC	CÓDIGO DA NC	UNIDADE	Sistema de Esgotamento Sanitário - Pavimentação
6	-	CONSTATAÇÃO	Patologia de buraco no pavimento com paralelepípedo.
GRUPO	PRAZO	NÃO CONFORMIDADE	Pavimentação inadequada após intervenção na Rede de Esgotamento Sanitário.
2	10 dias	OBSERVAÇÃO	Rua Ceará, nº 296 - Evidência 6: 30°6'53.38" S 51°19'37.37" W repavimentação precária.

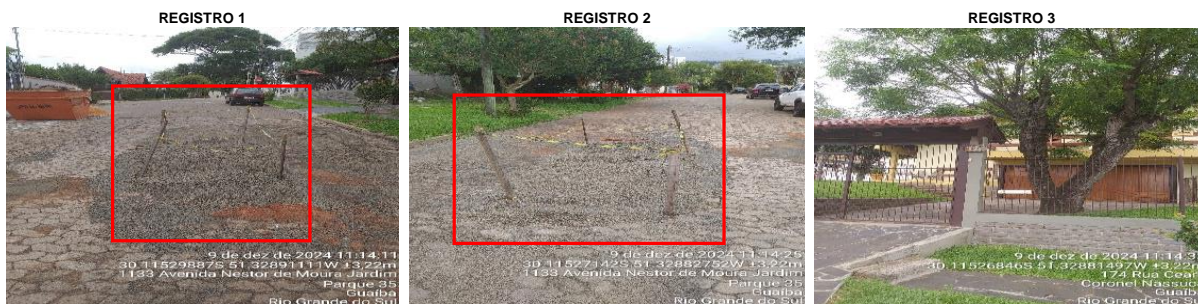
NC	CÓDIGO DA NC	UNIDADE	Sistema de Esgotamento Sanitário - Pavimentação
7	-	CONSTATAÇÃO	Ausência de pavimento com Unistein na pista de rolamento.
GRUPO	PRAZO	NÃO CONFORMIDADE	Buraco na pista decorrente de obra.
2	10 dias	OBSERVAÇÃO	Rua Ceará, nº 157 - Evidência 7: 30°6'55.07" S 51°19'44.08" W ausência de pavimentação.

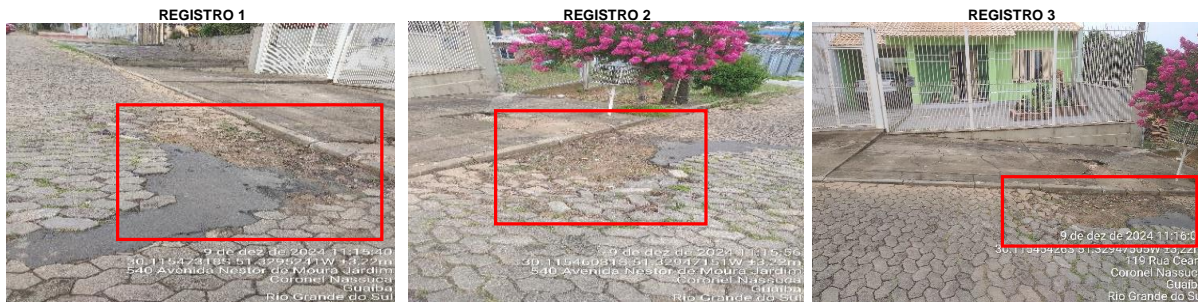
NC	CÓDIGO DA NC	UNIDADE	Sistema de Esgotamento Sanitário - Pavimentação
8	-	CONSTATAÇÃO	Patologia de buraco na pista de rolamento.
GRUPO	PRAZO	NÃO CONFORMIDADE	Buraco na pista decorrente de obra.
2	10 dias	OBSERVAÇÃO	Rua Ceará, nº 95 - Evidência 8: 30°6'55.70" S 51°19'46.29" W ausência de pavimentação.

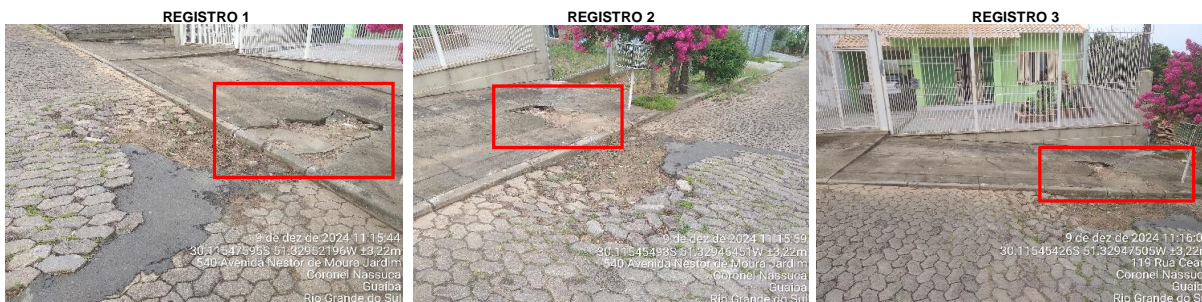
NC	CÓDIGO DA NC	UNIDADE	Sistema de Esgotamento Sanitário - Pavimentação
9	-	CONSTATAÇÃO	Patologia de buraco no passeio público (Calçada).
GRUPO	PRAZO	NÃO CONFORMIDADE	Buraco no passeio público (Calçada) decorrente de obra.
2	10 dias	OBSERVAÇÃO	Rua Ceará, nº 95 - Evidência 9: 30°6'55.71" S 51°19'46.28" W ausência de pavimentação.

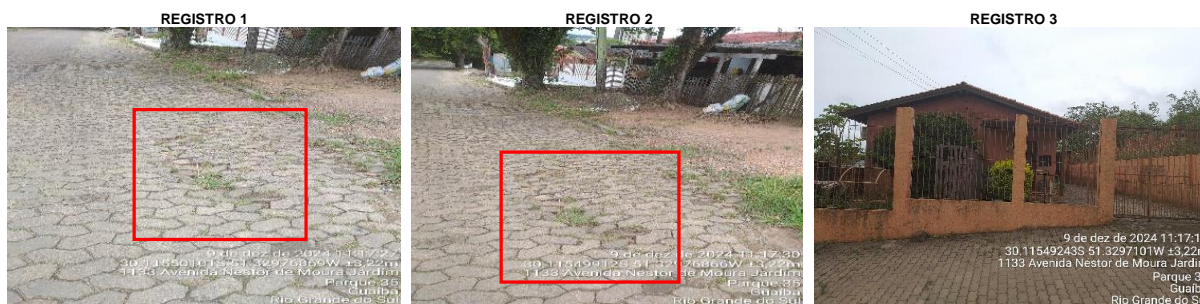
NC	CÓDIGO DA NC	UNIDADE	Sistema de Esgotamento Sanitário - Pavimentação
10	-	CONSTATAÇÃO	Patologia de buraco na pista de rolamento.
GRUPO	PRAZO	NÃO CONFORMIDADE	Pavimentação inadequada após intervenção na Rede de Esgotamento Sanitário.
2	10 dias	OBSERVAÇÃO	Rua Ceará, nº 84 - Evidência 10: 30°6'55.80" S 51°19'47.17" W repavimentação precária.

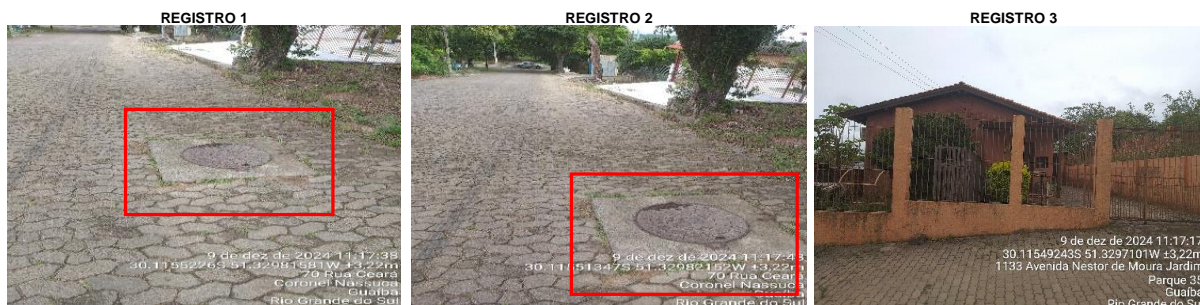
NC	CÓDIGO DA NC	UNIDADE	Sistema de Esgotamento Sanitário - Pavimentação
11	-	CONSTATAÇÃO	Desnível de tampa de esgoto sanitário em relação ao pavimento com Unistein.
GRUPO	PRAZO	NÃO CONFORMIDADE	Pavimentação inadequada após intervenção na Rede de Esgotamento Sanitário.
2	10 dias	OBSERVAÇÃO	Rua Ceará, nº 84 - Evidência 11: 30°6'55.86" S 51°19'47.36" W repavimentação precária.

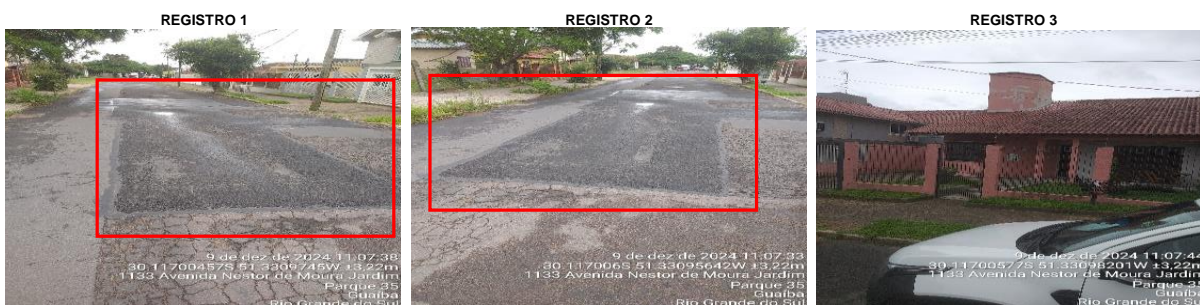
NC	CÓDIGO DA NC	UNIDADE	Sistema de Esgotamento Sanitário - Pavimentação
12	-	CONSTATAÇÃO	Pavimento asfáltico da vala cedeu.
GRUPO	PRAZO	NÃO CONFORMIDADE	Pavimentação inadequada após intervenção na Rede de Esgotamento Sanitário.
2	10 dias	OBSERVAÇÃO	Rua Álvaro José Machado, nº 178 - Evidência 12: 30°7'1.22" S 51°19'51.51" W repavimentação precária.

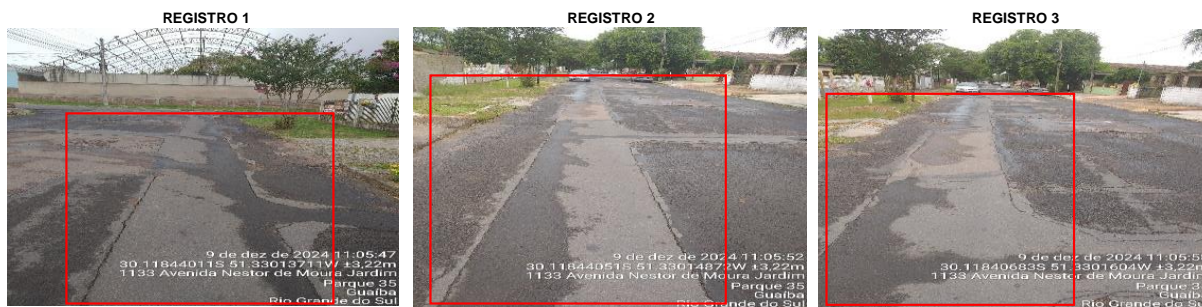
NC	CÓDIGO DA NC	UNIDADE	Sistema de Esgotamento Sanitário - Pavimentação
13	-	CONSTATAÇÃO	Pavimento asfáltico da vala cedeu.
GRUPO	PRAZO	NÃO CONFORMIDADE	Pavimentação inadequada após intervenção na Rede de Esgotamento Sanitário.
2	10 dias	OBSERVAÇÃO	Rua Álvaro José Machado trecho compreendido entre a Rua Paraíba e Pernambuco - Evidência 13: 30°7'6.39" S 51°19'48.50" W repavimentação precária.

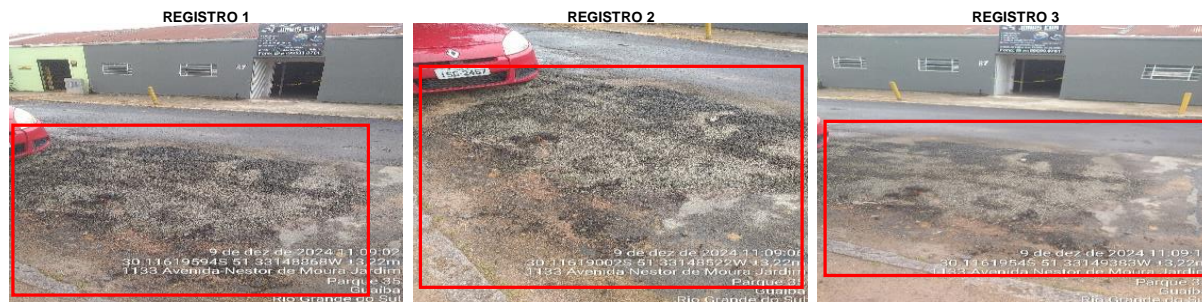
NC	CÓDIGO DA NC	UNIDADE	Sistema de Esgotamento Sanitário - Pavimentação
14	-	CONSTATAÇÃO	Ausência de pavimento asfáltico na pista de rolamento.
GRUPO	PRAZO	NÃO CONFORMIDADE	Buraco na pista decorrente de obra.
2	10 dias	OBSERVAÇÃO	Rua Álvaro José Machado, nº 87 - Evidência 14: 30°6'58.30" S 51°19'53.36" W ausência de pavimentação asfáltica.
