REGULAÇÃO RELATÓRIO TÉCNICO DE FISCALIZAÇÃO RTF N. 2525/2024

Fiscalização Sob Demanda para verificar obras
de repavimentação em vias de Guaíba/RS.

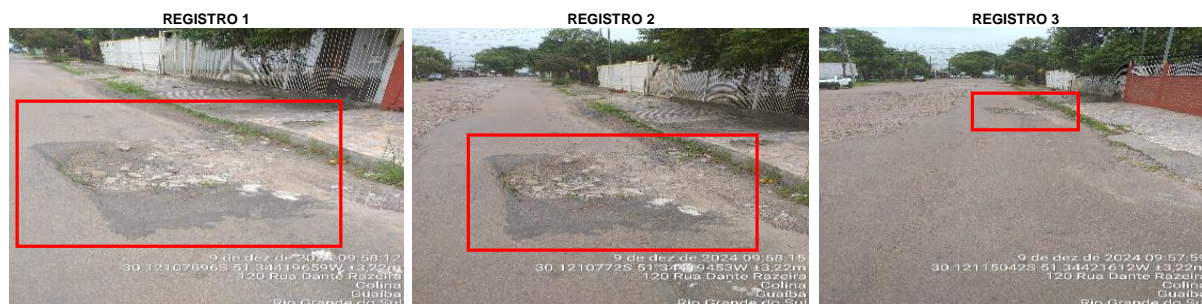
NC	CÓDIGO DA NC	UNIDADE	Sistema de Esgotamento Sanitário - Pavimentação
15	-	CONSTATAÇÃO	Ausência de pavimento asfáltico na pista de rolamento.
GRUPO	PRAZO	NÃO CONFORMIDADE	Buraco na pista decorrente de obra.
2	10 dias	OBSERVAÇÃO	Av. Castelo Branco esquina Rua Luiz Green - Evidência 15: 30°7'15.88" S 51°20'39.11" W ausência de pavimentação asfáltica.

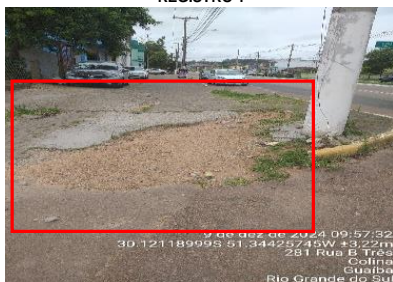
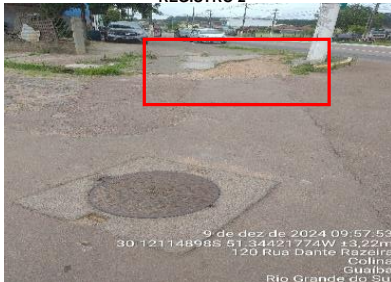
NC	CÓDIGO DA NC	UNIDADE	Sistema de Esgotamento Sanitário - Pavimentação
16	-	CONSTATAÇÃO	Ausência de pavimento no passeio público (Calçada).
GRUPO	PRAZO	NÃO CONFORMIDADE	Pavimentação inadequada após intervenção na Rede de Esgotamento Sanitário.
2	10 dias	OBSERVAÇÃO	Av. Castelo Branco esquina Rua Luiz Green - Evidência 16: 30°7'16.29" S 51°20'39.31" W ausência de pavimentação em passeio público (Calçada).

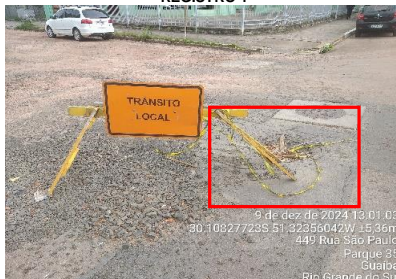
REGISTRO 1

NC	CÓDIGO DA NC	UNIDADE	Sistema de Esgotamento Sanitário - Pavimentação
17	-	CONSTATAÇÃO	Patologia de buraco no pavimento asfáltico próximo a tampa de esgoto sanitário.
GRUPO	PRAZO	NÃO CONFORMIDADE	Buraco na pista decorrente de obra.
2	10 dias	OBSERVAÇÃO	Rua Sergipe esquina Rua Joaquim Ribeiro - Evidência 17: 30°6'29.80" S 51°19'24.82" W repavimentação precária

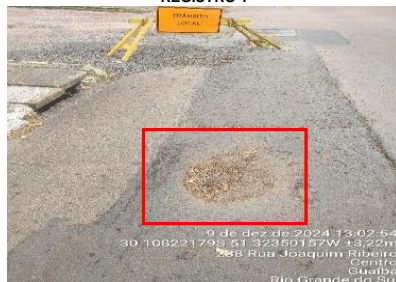
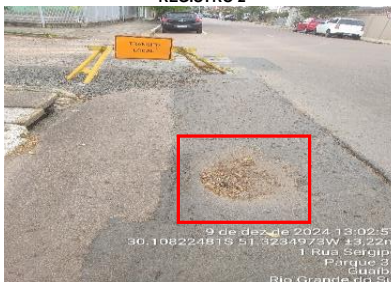
NC	CÓDIGO DA NC	UNIDADE	Sistema de Esgotamento Sanitário - Pavimentação
18	-	CONSTATAÇÃO	Patologia de buraco no pavimento asfáltico na pista de rolamento.
GRUPO	PRAZO	NÃO CONFORMIDADE	Buraco na pista decorrente de obra.
2	10 dias	OBSERVAÇÃO	Rua Sergipe esquina Rua Joaquim Ribeiro - Evidência 18: 30°6'29.60" S 51°19'24.60" W repavimentação precária

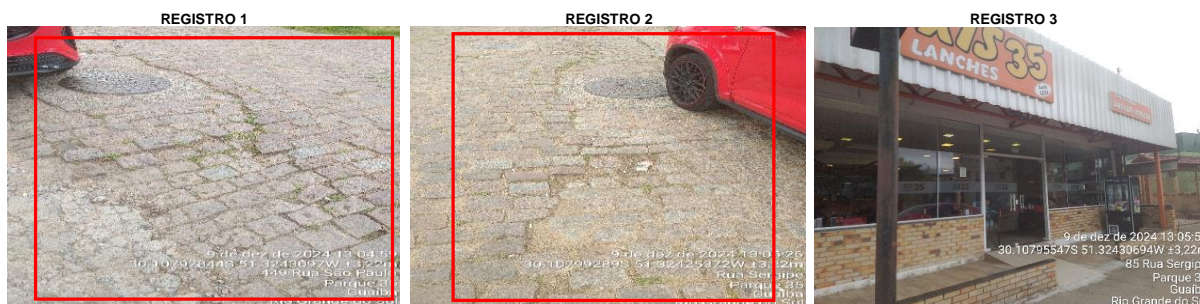
NC	CÓDIGO DA NC	UNIDADE	Sistema de Esgotamento Sanitário - Pavimentação
19	-	CONSTATAÇÃO	Desnível no pavimento com paralelepípedo na pista de rolamento.
GRUPO	PRAZO	NÃO CONFORMIDADE	Pavimentação inadequada após intervenção na Rede de Esgotamento Sanitário.
2	10 dias	OBSERVAÇÃO	Rua Sergipe em frente ao Xis 35 - Evidência 19: 30°6'28.55" S 51°19'27.50" W repavimentação em desnível.

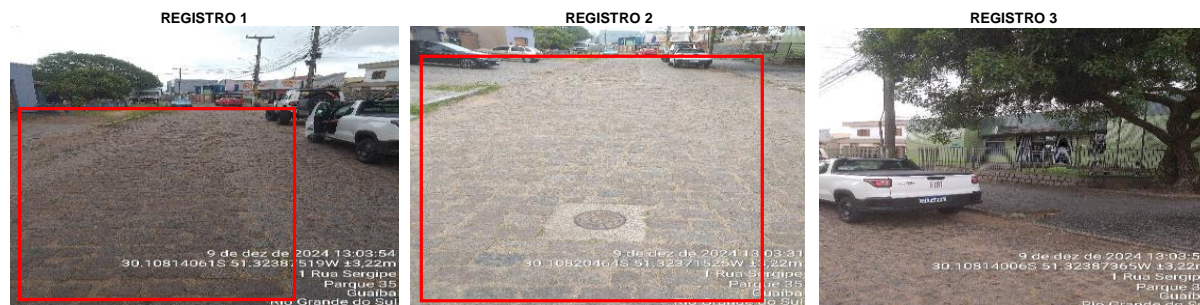
NC	CÓDIGO DA NC	UNIDADE	Sistema de Esgotamento Sanitário - Pavimentação
20	-	CONSTATAÇÃO	Desnível no pavimento com paralelepípedo na pista de rolamento.
GRUPO	PRAZO	NÃO CONFORMIDADE	Pavimentação inadequada após intervenção na Rede de Esgotamento Sanitário.
2	10 dias	OBSERVAÇÃO	Rua Sergipe, nº 55 - Evidência 20: 30°6'29.31" S 51°19'25.95" W repavimentação em desnível.

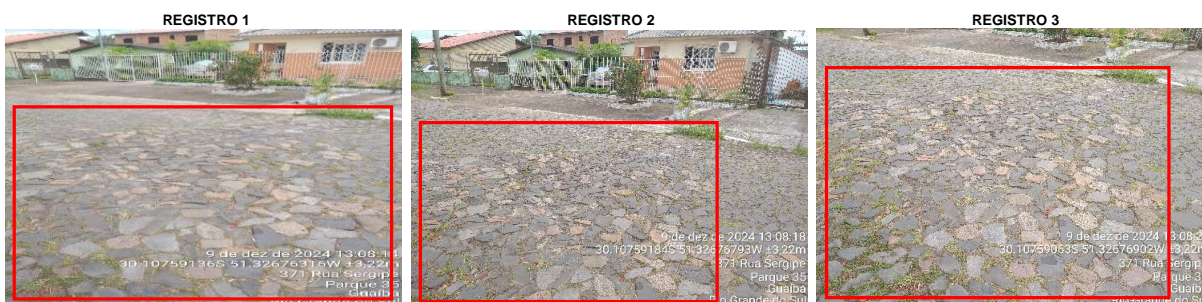
NC	CÓDIGO DA NC	UNIDADE	Sistema de Esgotamento Sanitário - Pavimentação
21	-	CONSTATAÇÃO	Desnível no pavimento com pedra irregular na pista de rolamento.
GRUPO	PRAZO	NÃO CONFORMIDADE	Pavimentação inadequada após intervenção na Rede de Esgotamento Sanitário.
2	10 dias	OBSERVAÇÃO	Rua Sergipe, nº 325 - Evidência 21: 30°6'27.33" S 51°19'36.35" W repavimentação em desnível.

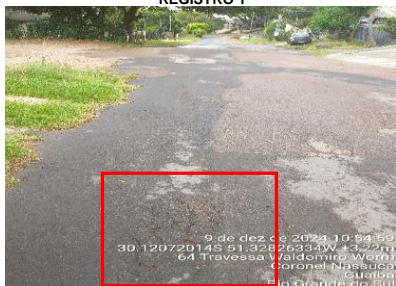
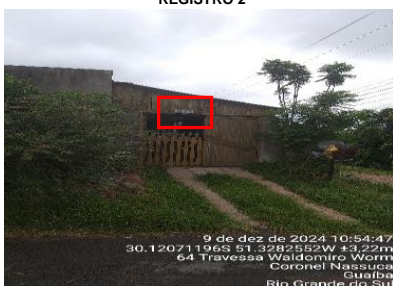
NC	CÓDIGO DA NC	UNIDADE	Sistema de Esgotamento Sanitário - Pavimentação
22	-	CONSTATAÇÃO	Fissura no pavimento asfáltico na vala da pista de rolamento.
GRUPO	PRAZO	NÃO CONFORMIDADE	Pavimentação inadequada após intervenção na Rede de Esgotamento Sanitário.
2	10 dias	OBSERVAÇÃO	Rua Júlio Ostrowski, nº 117 - Evidência 22: 30°7'14.59" S 51°19'41.75" W repavimentação com fissuras.

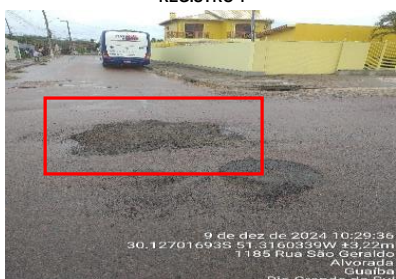
REGISTRO 1

NC	CÓDIGO DA NC	UNIDADE	Sistema de Esgotamento Sanitário - Pavimentação
23	-	CONSTATAÇÃO	Ausência de pavimento asfáltico na pista de rolamento.
GRUPO	PRAZO	NÃO CONFORMIDADE	Buraco na pista decorrente de obra.
2	10 dias	OBSERVAÇÃO	Rua Tiradentes esquina Av. Duque de Caxias - Evidência 23: 30°7'37.27" S 51°18'57.72" W ausência de pavimentação.

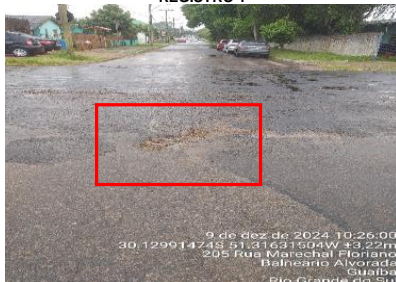
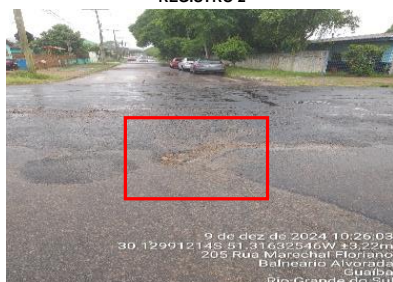
NC	CÓDIGO DA NC	UNIDADE	Sistema de Esgotamento Sanitário - Pavimentação
24	-	CONSTATAÇÃO	Ausência de pavimento asfáltico na pista de rolamento.
GRUPO	PRAZO	NÃO CONFORMIDADE	Pavimentação inadequada após intervenção na Rede de Esgotamento Sanitário.
2	10 dias	OBSERVAÇÃO	Rua Tiradentes esquina Rua Marechal Floriano - Evidência 24: 30°7'47.68" S 51°18'58.75" W repavimentação danificada.

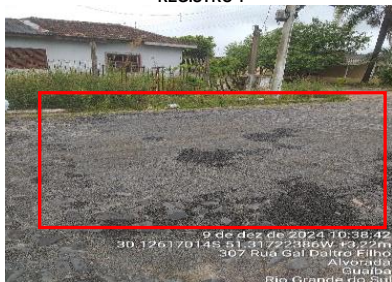
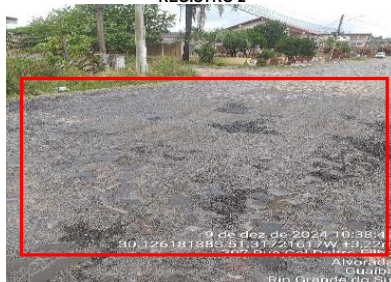
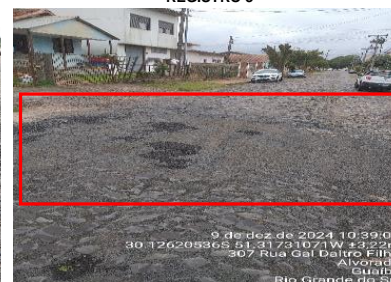
NC	CÓDIGO DA NC	UNIDADE	Sistema de Esgotamento Sanitário - Pavimentação
25	-	CONSTATAÇÃO	Ausência de pavimento com pedra irregular na pista de rolamento.
GRUPO	PRAZO	NÃO CONFORMIDADE	Buraco na pista decorrente de obra.
2	10 dias	OBSERVAÇÃO	Rua Daltro Filho, n. 300 - Evidência 25: 30°7'34.21" S 51°19'2.01" W ausência de pavimentação.

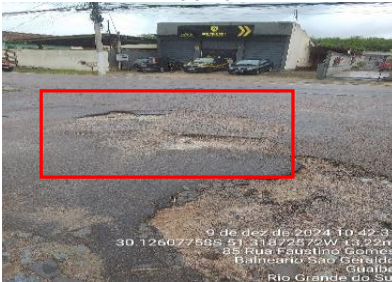
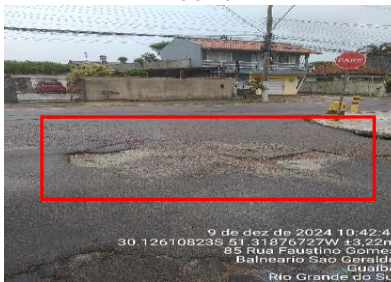
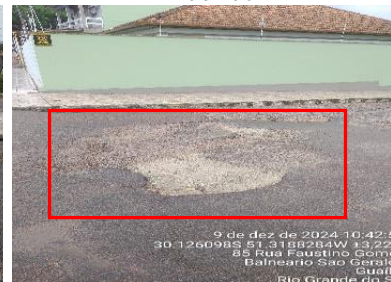
NC	CÓDIGO DA NC	UNIDADE	Sistema de Abastecimento de Água - Pavimentação
26	-	CONSTATAÇÃO	Desnível na tampa de registro da Corsan (tampa de concreto) e patologia de buracos na pista de rolamento.
GRUPO	PRAZO	NÃO CONFORMIDADE	Pavimentação inadequada após intervenção na Rede de Abastecimento de Água.
2	10 dias	OBSERVAÇÃO	Rua Faustino Gomes esquina Rua São Geraldo - Evidência 26: 30°7'33.88" S 51°19'7.43" W desnível em tampa e ausência de repavimentação.

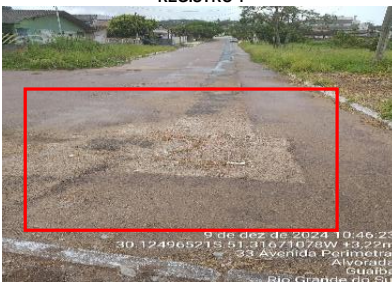
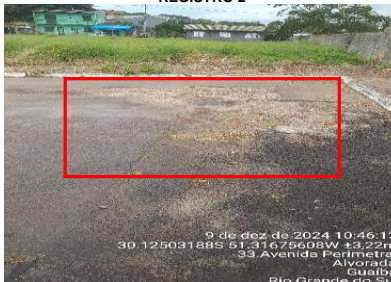
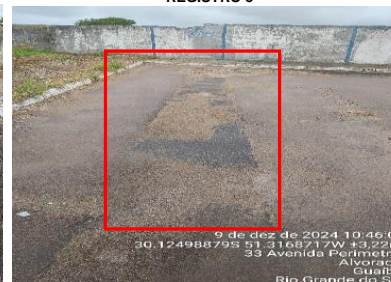
NC	CÓDIGO DA NC	UNIDADE	Sistema de Esgotamento Sanitário - Pavimentação
27	-	CONSTATAÇÃO	Ausência de pavimentação asfáltica na vala da pista de rolamento.
GRUPO	PRAZO	NÃO CONFORMIDADE	Pavimentação inadequada após intervenção na Rede de Esgotamento Sanitário.
2	10 dias	OBSERVAÇÃO	Rua Alfredo de Oliveira esquina Rua Maurício Borges - Evidência 27: 30°7'29.87" S 51°19'0.16" W ausência de repavimentação.

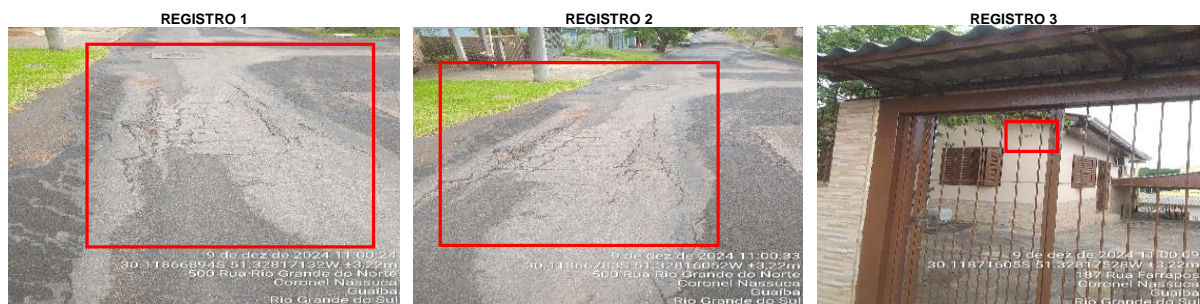
NC	CÓDIGO DA NC	UNIDADE	Sistema de Esgotamento Sanitário - Pavimentação
28	-	CONSTATAÇÃO	Pavimentação asfáltica da vala cedeu.
GRUPO	PRAZO	NÃO CONFORMIDADE	Pavimentação inadequada após intervenção na Rede de Esgotamento Sanitário.
2	10 dias	OBSERVAÇÃO	Rua Rio Grande do Norte, n. 391 - Evidência 28: 30°7'7.21" S 51°19'41.42" W ausência de pavimentação.

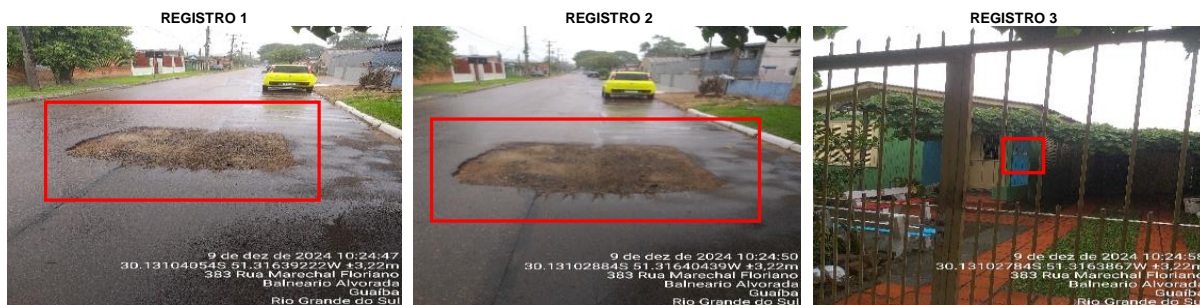
NC	CÓDIGO DA NC	UNIDADE	Sistema de Esgotamento Sanitário - Pavimentação
29	-	CONSTATAÇÃO	Ausência de pavimentação asfáltica na pista de rolamento.
GRUPO	PRAZO	NÃO CONFORMIDADE	Buraco na pista decorrente de obra.
2	10 dias	OBSERVAÇÃO	Rua Marechal Floriano, nº 15 - Evidência 29: 30°7'51.72" S 51°18'59.05" W ausência de pavimentação.

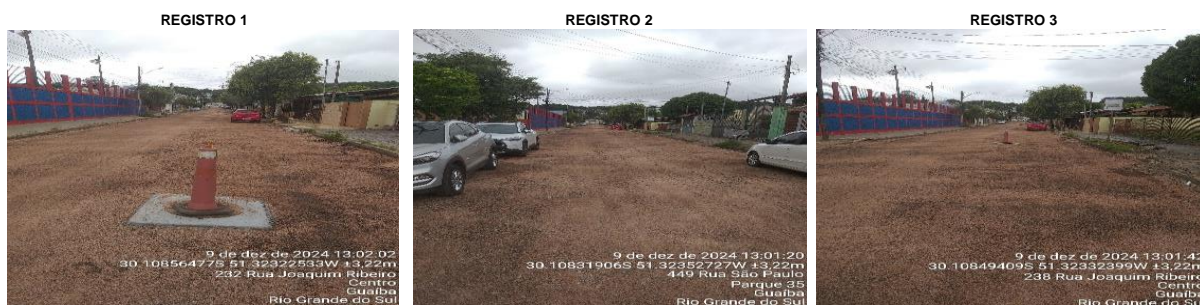
NC	CÓDIGO DA NC	UNIDADE	Sistema de Esgotamento Sanitário - Pavimentação
30	-	CONSTATAÇÃO	Ausência de pavimentação asfáltica na pista de rolamento.
GRUPO	PRAZO	NÃO CONFORMIDADE	Ausência de pavimentação após intervenção na Rede de Esgotamento Sanitário.
2	10 dias	OBSERVAÇÃO	Rua Joaquim Ribeiro trecho compreendido entre a Rua 20 de Setembro e Rua Santa Catarina - Evidência 30: 30°6'30.82" S 51°19'23.61" W ausência de pavimentação.
