Carta nº 2676/2024 – Suprin/DP

Assunto: Resposta ao Relatório Técnico de Fiscalização sob demanda no município de Nova Hartz.

RELATÓRIO DE AJUSTAMENTO DE AÇÃO E CONDUTA – RAAC

Referência: RELATÓRIO TÉCNICO DE FISCALIZAÇÃO N. 2049/2024 – RTF
Município de Nova Hartz - Vistoria realizada nos dias 03 de outubro de 2024

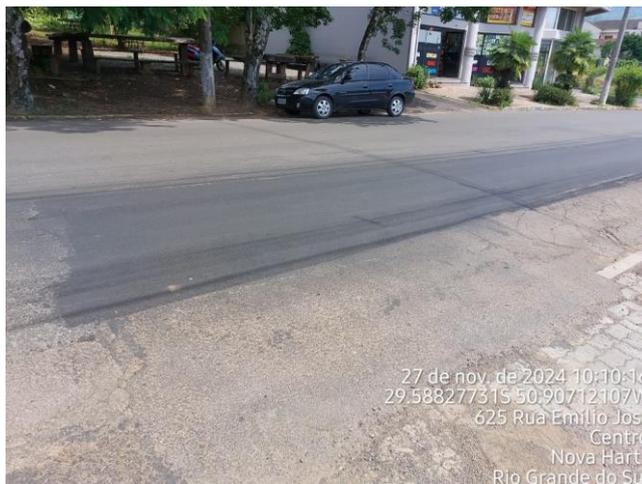
NC	CÓDIGO DA NC	UNIDADE	Sistema de Abastecimento de Água - Repavimentação
1	-	CONSTATAÇÃO	Recomposição inadequada no pavimento após intervenções na rede de abastecimento de água.
GRUPO	PRAZO	NÃO CONFORMIDADE	Pavimentação inadequada após intervenção na rede de abastecimento de água.
2	10 dias	OBSERVAÇÃO	Rua Emílio Jost - Ponto 1: -29.58826984S, -50.90709063W; Repavimentação precária

MANIFESTAÇÃO DA CORSAN: Em conformidade. Foi realizada repavimentação do local, conforme imagem abaixo:

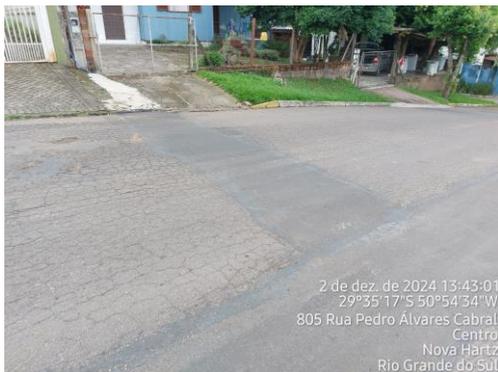
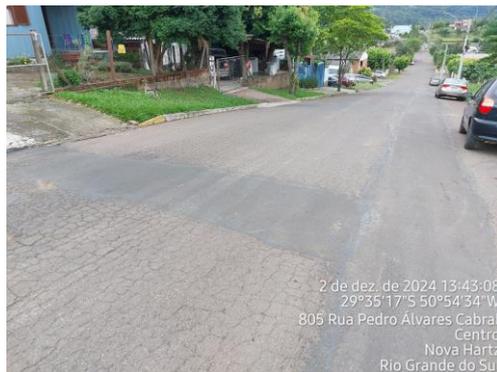
NC	CÓDIGO DA NC	UNIDADE	Sistema de Abastecimento de Água - Repavimentação
2	-	CONSTATAÇÃO	Recomposição inadequada no pavimento após intervenções na rede de abastecimento de água.
GRUPO	PRAZO	NÃO CONFORMIDADE	Pavimentação inadequada após intervenção na rede de abastecimento de água.
2	10 dias	OBSERVAÇÃO	Rua Pedro Álvares Cabral - Ponto 2: -29.58813898S, -50.90950865W; Repavimentação precária

MANIFESTAÇÃO DA CORSAN: Em conformidade. Segue imagem do local repavimentado:

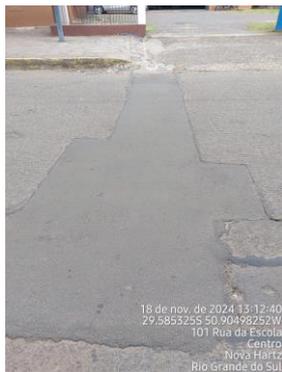
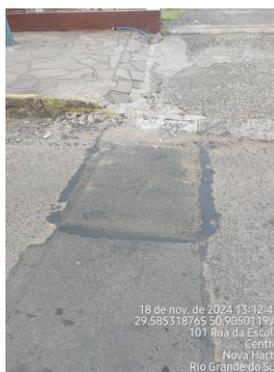
NC	CÓDIGO DA NC	UNIDADE	Sistema de Abastecimento de Água - Repavimentação
4	-	CONSTATAÇÃO	Recomposição inadequada no pavimento após intervenções na rede de abastecimento de água.
GRUPO	PRAZO	NÃO CONFORMIDADE	Pavimentação inadequada após intervenção na rede de abastecimento de água.
2	10 dias	OBSERVAÇÃO	Rua da Escola - Ponto 4: -29.5852329S, -50.90508622W; Repavimentação precária.

MANIFESTAÇÃO DA CORSAN: Em conformidade. Foi realizada repavimentação do local, conforme imagens abaixo:

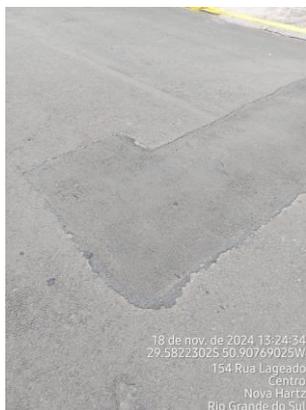
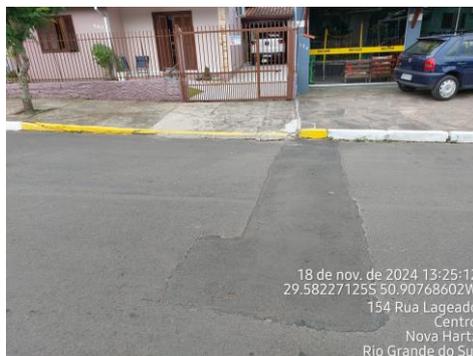
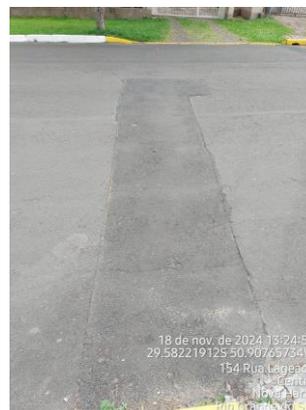
NC	CÓDIGO DA NC	UNIDADE	Sistema de Abastecimento de Água - Repavimentação
5	-	CONSTATAÇÃO	Recomposição inadequada no pavimento após intervenções na rede de abastecimento de água.
GRUPO	PRAZO	NÃO CONFORMIDADE	Pavimentação inadequada após intervenção na rede de abastecimento de água.
2	10 dias	OBSERVAÇÃO	Rua Lageado - Ponto 5: -29.58146223S, -50.90777635W; Repavimentação precária

MANIFESTAÇÃO DA CORSAN: Em conformidade. Foi realizada repavimentação do local, conforme imagens abaixo:

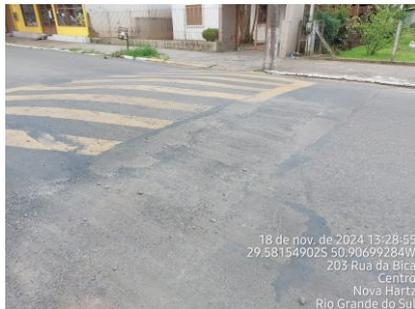
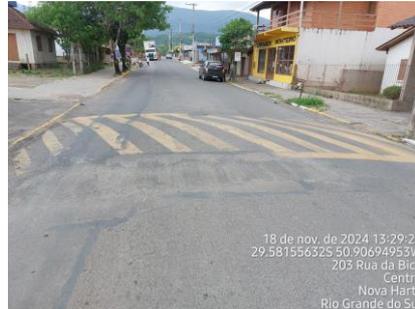
NC	CÓDIGO DA NC	UNIDADE	Sistema de Abastecimento de Água - Repavimentação
6	-	CONSTATAÇÃO	Presença de patologia asfáltica de buraco na pista
GRUPO	PRAZO	NÃO CONFORMIDADE	Buraco na pista decorrente de obra da prestadora.
2	10 dias	OBSERVAÇÃO	Rua da Bica - Ponto 6: -29.58153757S, -50.90693704W; Repavimentação precária.

MANIFESTAÇÃO DA CORSAN: Em conformidade. Foi realizada repavimentação do local, conforme imagens abaixo:

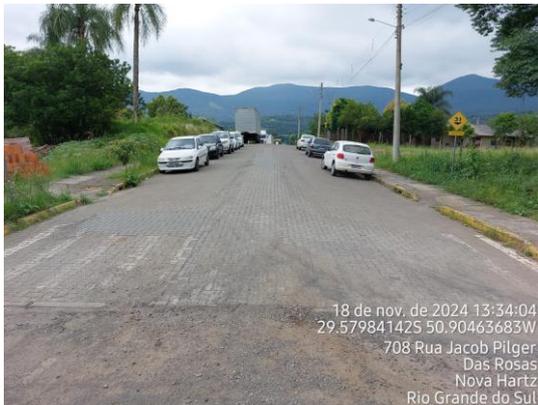
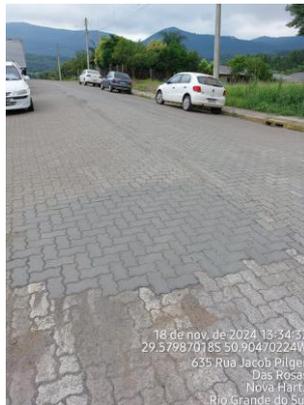
NC	CÓDIGO DA NC	UNIDADE	Sistema de Abastecimento de Água - Pavimentação
7	-	CONSTATAÇÃO	Presença de patologia de buraco na pista.
GRUPO	PRAZO	NÃO CONFORMIDADE	Buraco na pista decorrente de obra da prestadora.
2	10 dias	OBSERVAÇÃO	Rua Jacob Pilger - Ponto 7: -29.57982515S, -50.90464231W; Ausência de pavimentação

MANIFESTAÇÃO DA CORSAN: Em conformidade. Foi realizada repavimentação do local, conforme imagens abaixo:

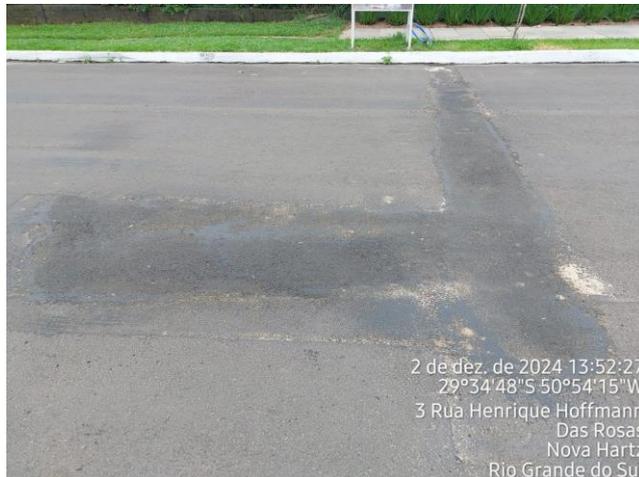
NC	CÓDIGO DA NC	UNIDADE	Sistema de Abastecimento de Água - Repavimentação
8	-	CONSTATAÇÃO	Recomposição inadequada no pavimento após intervenções na rede de abastecimento de água.
GRUPO	PRAZO	NÃO CONFORMIDADE	Pavimentação inadequada após intervenção na rede de abastecimento de água

2	10 dias	OBSERVAÇÃO	Rua Henrique Hoffmann - Ponto 8: -29.57989402S, -50.90428W; Repavimentação precária
---	---------	-------------------	--

MANIFESTAÇÃO DA CORSAN: Sem conformidade. Foi realizada repavimentação, conforme imagem abaixo:

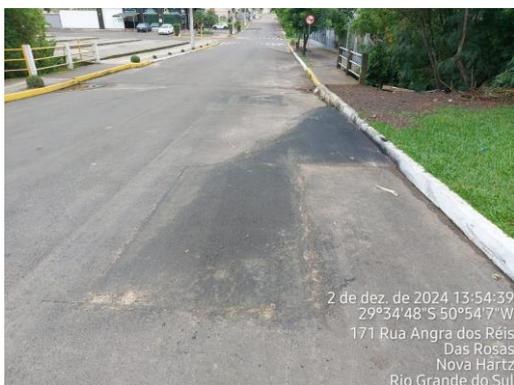
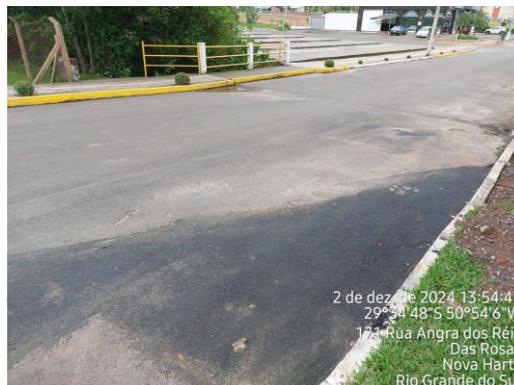
NC	CÓDIGO DA NC	UNIDADE	Sistema de Abastecimento de Água - Pavimentação
9	-	CONSTATAÇÃO	Presença de patologia de buraco na pista.
GRUPO	PRAZO	NÃO CONFORMIDADE	Buraco na pista decorrente de obra da prestadora.
2	10 dias	OBSERVAÇÃO	Rua Angra dos Reis - Ponto 9: 29°34'48.563\" S, 50°54'6.263\" W - Ausência de pavimentação

MANIFESTAÇÃO DA CORSAN: Em conformidade. Foi realizada pavimentação do local, conforme imagem abaixo:

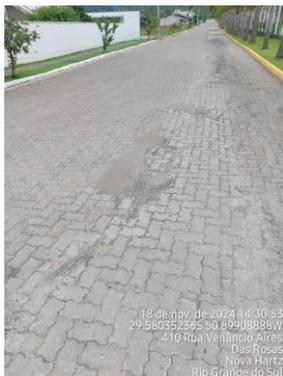
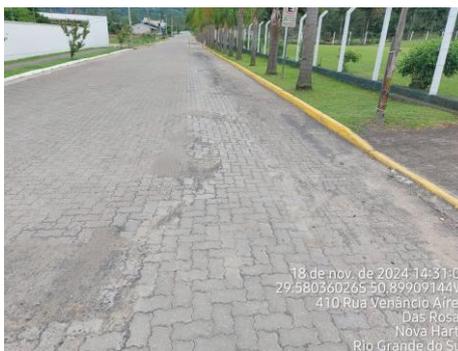
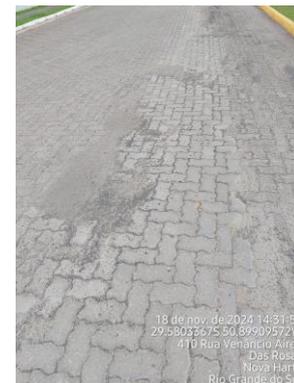
NC	CÓDIGO DA NC	UNIDADE	Sistema de Abastecimento de Água - Pavimentação
10	-	CONSTATAÇÃO	Presença de patologia de buraco na pista.
GRUPO	PRAZO	NÃO CONFORMIDADE	Buraco na pista decorrente de obra da prestadora.
2	10 dias	OBSERVAÇÃO	Rua Venâncio Aires - Ponto 10: -29.58033017S, -50.89914646W; Ausência de pavimentação.

MANIFESTAÇÃO DA CORSAN: Em conformidade. Foi realizada repavimentação do local, conforme imagens abaixo:

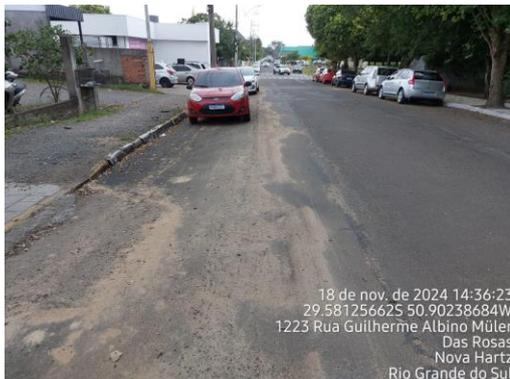
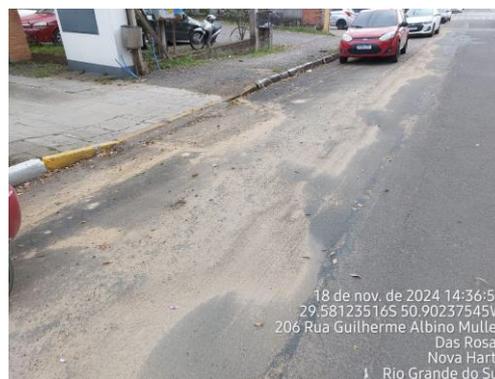
NC	CÓDIGO DA NC	UNIDADE	Sistema de Abastecimento de Água - Pavimentação
11	-	CONSTATAÇÃO	Presença de patologia de buraco na pista.
GRUPO	PRAZO	NÃO CONFORMIDADE	Buraco na pista decorrente de obra da prestadora.
2	10 dias	OBSERVAÇÃO	Rua Guilherme Albino Müller - Ponto 11: 29°34'52.526" S, 50°54'8.596" W; Ausência de pavimentação.

MANIFESTAÇÃO DA CORSAN: Em conformidade. Foi realizada repavimentação do local, conforme imagens abaixo:

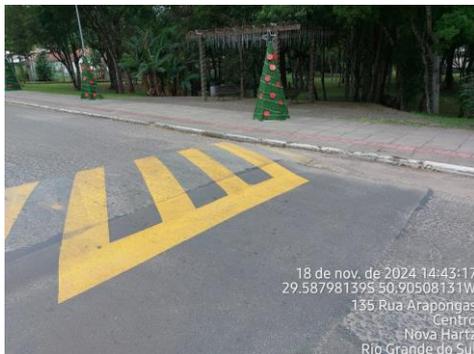
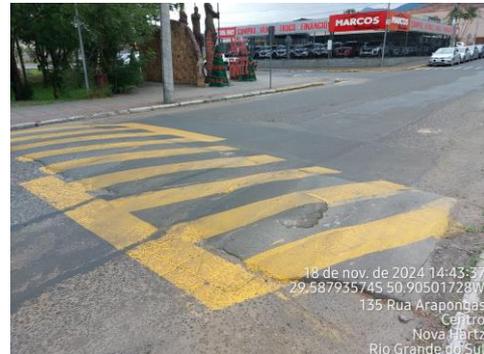
NC	CÓDIGO DA NC	UNIDADE	Sistema de Abastecimento de Água - Repavimentação
12	-	CONSTATAÇÃO	Recomposição inadequada no pavimento após intervenções na rede de abastecimento de água..
GRUPO	PRAZO	NÃO CONFORMIDADE	Pavimentação inadequada após intervenção na rede de abastecimento de água.
2	10 dias	OBSERVAÇÃO	Rua Arapongas - Ponto 12: 29°35'16.702" S, 50°54'18.25" W; Repavimentação precária

MANIFESTAÇÃO DA CORSAN: Em conformidade. Foi realizada repavimentação do local, conforme imagens abaixo:

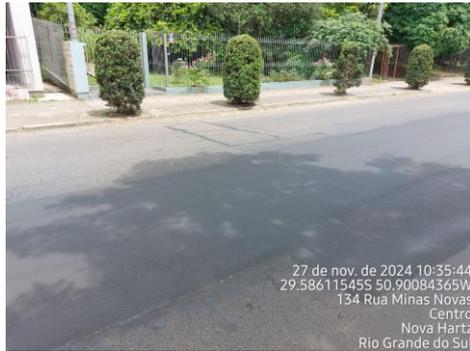
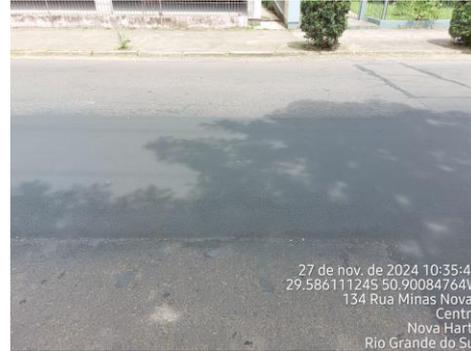
NC	CÓDIGO DA NC	UNIDADE	Sistema de Abastecimento de Água - Repavimentação
13	-	CONSTATAÇÃO	Recomposição inadequada no pavimento após intervenções na rede de abastecimento de água.
GRUPO	PRAZO	NÃO CONFORMIDADE	Pavimentação inadequada após intervenção na rede de abastecimento de água.
2	10 dias	OBSERVAÇÃO	Rua Minas Novas - Ponto 13: 29°35'10.148" S, 50°54'3.007" W; Repavimentação precária.

MANIFESTAÇÃO DA CORSAN: Em conformidade. Repavimentação executada, conforme imagens abaixo:

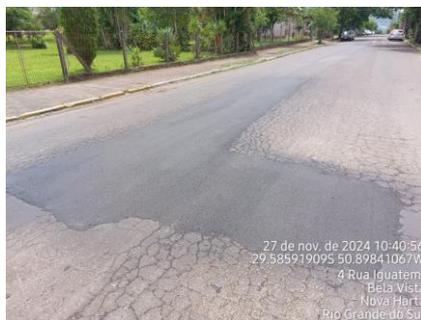
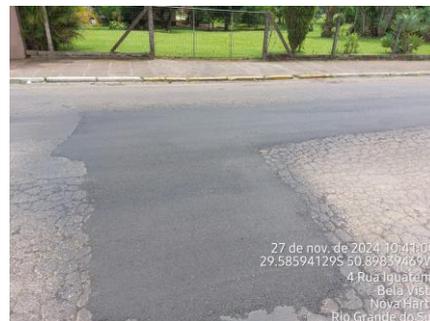
NC	CÓDIGO DA NC	UNIDADE	Sistema de Abastecimento de Água - Repavimentação
14	-	CONSTATAÇÃO	Recomposição inadequada no pavimento após intervenções na rede de abastecimento de água.
GRUPO	PRAZO	NÃO CONFORMIDADE	Pavimentação inadequada após intervenção na rede de abastecimento de água.
2	10 dias	OBSERVAÇÃO	Rua Iguatemi - Ponto 14: 29°35'9.646" S, 50°53'54.115" W; Repavimentação precária.

MANIFESTAÇÃO DA CORSAN: Em conformidade. Repavimentação executada conforme imagens abaixo:

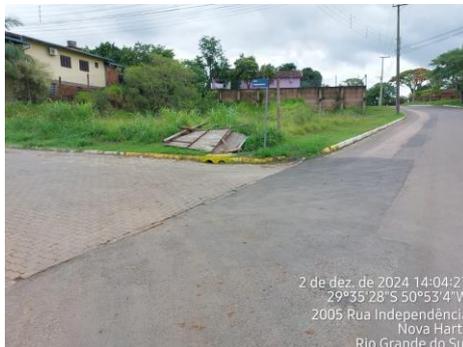
NC	CÓDIGO DA NC	UNIDADE	Sistema de Abastecimento de Água - Pavimentação
15	-	CONSTATAÇÃO	Presença de patologia asfáltica de buraco na pista.
GRUPO	PRAZO	NÃO CONFORMIDADE	Buraco na pista decorrente de obra da prestadora.
2	10 dias	OBSERVAÇÃO	Rua Independência - Ponto 15: 29°35'28.485" S, 50°53'3.808" W; Ausência de pavimentação.

MANIFESTAÇÃO DA CORSAN: Em conformidade. Foi realizada repavimentação do local, conforme imagens abaixo:

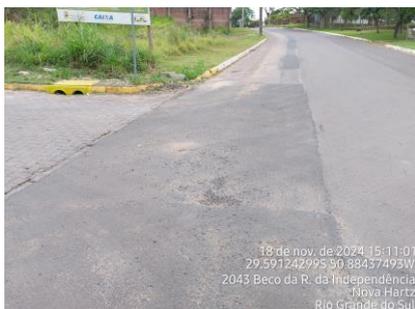
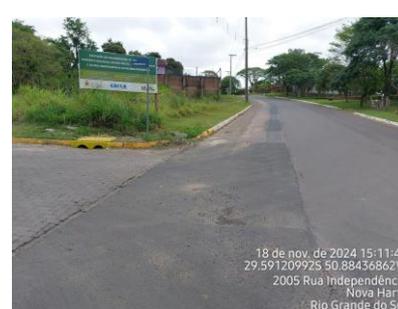
NC	CÓDIGO DA NC	UNIDADE	Sistema de Abastecimento de Água - Repavimentação
15	-	CONSTATAÇÃO	Presença de patologia asfáltica de buraco na pista.
GRUPO	PRAZO	NÃO CONFORMIDADE	Buraco na pista decorrente de obra da prestadora.
2	10 dias	OBSERVAÇÃO	Rua Independência - Ponto 15: 29°35'28.485" S, 50°53'3.808" W; Ausência de pavimentação.

MANIFESTAÇÃO DA CORSAN: Em conformidade. Foi realizada repavimentação do local, conforme imagens abaixo:

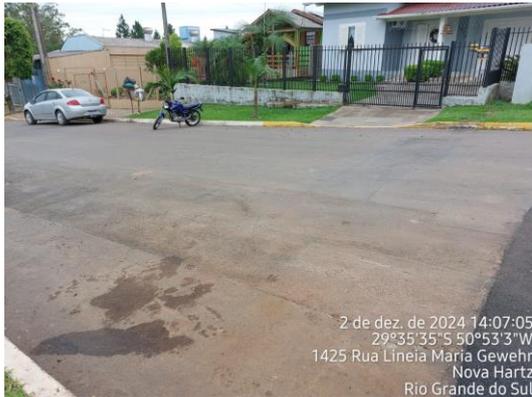
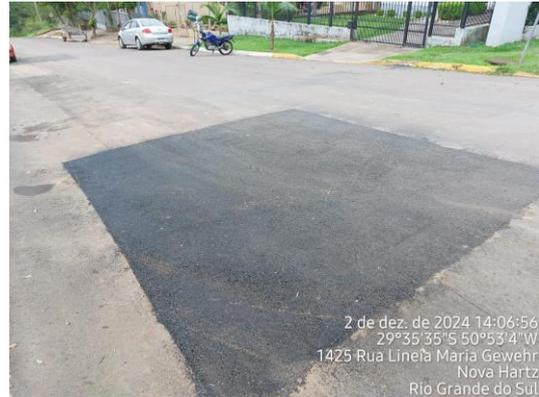
16	-	CONSTATAÇÃO	Presença de patologia asfáltica de buraco na pista.
GRUPO	PRAZO	NÃO CONFORMIDADE	Buraco na pista decorrente de obra da prestadora.
2	10 dias	OBSERVAÇÃO	Rua Lineia Maria Gehwer - Ponto 16: 29°35'34.951" S, 50°53'3.487" W; Ausência de pavimentação.

MANIFESTAÇÃO DA CORSAN: Em conformidade. Segue imagem do local repavimentado:

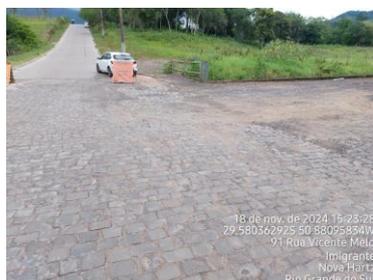
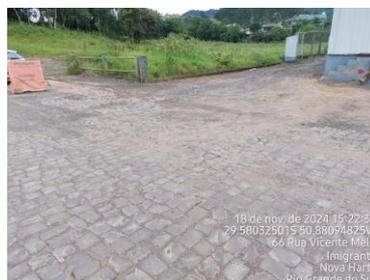
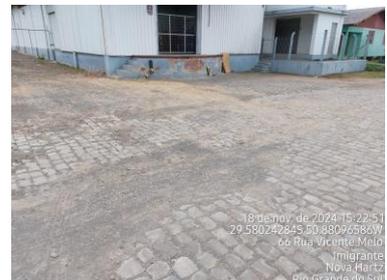
NC	CÓDIGO DA NC	UNIDADE	Sistema de Abastecimento de Água - Pavimentação
17	-	CONSTATAÇÃO	Presença de patologia asfáltica de buraco na pista.
GRUPO	PRAZO	NÃO CONFORMIDADE	Buraco na pista decorrente de obra da prestadora.
2	10 dias	OBSERVAÇÃO	Rua Vicente Mello - Ponto 17: 29°34'49.217" S, 50°52'51.415" W; Ausência de pavimentação.

MANIFESTAÇÃO DA CORSAN: Em conformidade. Foi realizada repavimentação do local, conforme imagens abaixo:

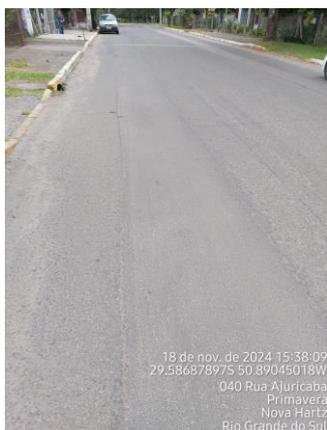
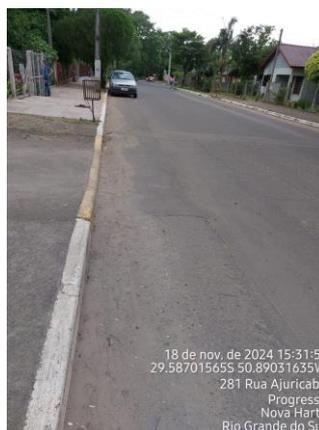
NC	CÓDIGO DA NC	UNIDADE	Sistema de Abastecimento de Água - Repavimentação
18	-	CONSTATAÇÃO	Presença de patologia asfáltica de buraco na pista.
GRUPO	PRAZO	NÃO CONFORMIDADE	Buraco na pista decorrente de obra da prestadora.
2	10 dias	OBSERVAÇÃO	Rua Ajuricaba - Ponto 18: 29°35'11.763" S 50°53'27.04" W; Repavimentação precária

MANIFESTAÇÃO DA CORSAN: Em conformidade. Foi realizada repavimentação do local, conforme imagens abaixo:

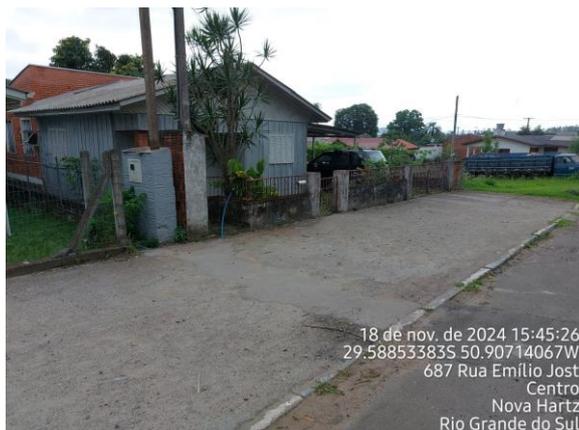
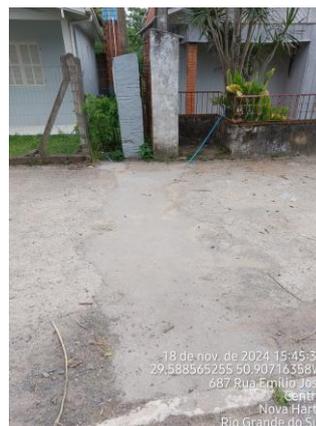
NC	CÓDIGO DA NC	UNIDADE	Sistema de Abastecimento de Água - Pavimentação
19	-	CONSTATAÇÃO	Presença de patologia asfáltica de buraco na pista.
GRUPO	PRAZO	NÃO CONFORMIDADE	Buraco na pista decorrente de obra da prestadora.
2	10 dias	OBSERVAÇÃO	Rua Emílio Jost (Calçada) - Ponto 19: 29°35'18.744" S 50°54'25.987" W; Ausência de pavimentação

MANIFESTAÇÃO DA CORSAN: Em conformidade. Foi realizada repavimentação do local, conforme imagens abaixo:

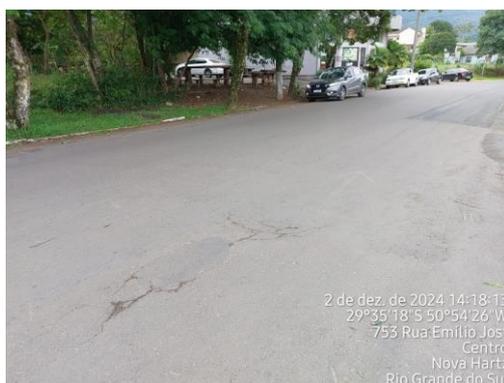
NC	CÓDIGO DA NC	UNIDADE	Sistema de Abastecimento de Água - Repavimentação
20	-	CONSTATAÇÃO	Recomposição inadequada no pavimento após intervenções na rede de abastecimento de água.
GRUPO	PRAZO	NÃO CONFORMIDADE	Pavimentação inadequada após intervenção na rede de abastecimento de água.
2	10 dias	OBSERVAÇÃO	Rua Emílio Jost - Ponto 20: 29.58859167S, -50.90716415W; Repavimentação precária.

MANIFESTAÇÃO DA CORSAN: Em conformidade. Segue imagem do local repavimentado:

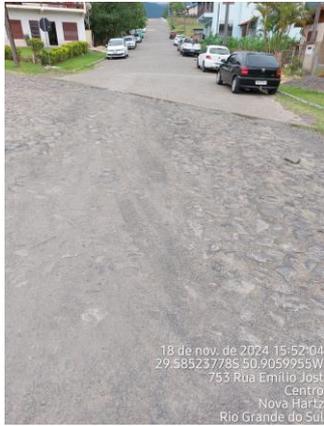
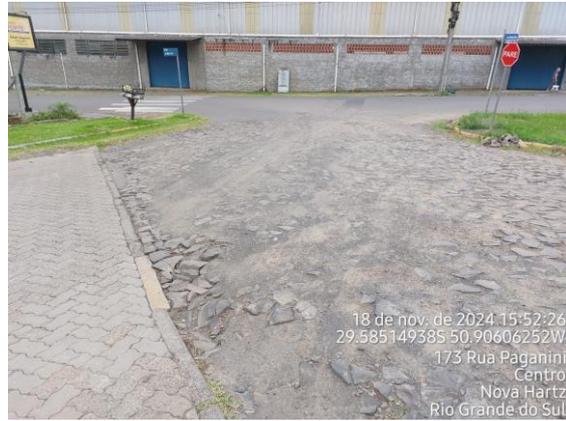
NC	CÓDIGO DA NC	UNIDADE	Sistema de Abastecimento de Água - Pavimentação
21	-	CONSTATAÇÃO	Presença de patologia de buraco na pista.

GRUPO	PRAZO	NÃO CONFORMIDADE	Buraco na pista decorrente de obra da prestadora.
2	10 dias	OBSERVAÇÃO	Rua Libres - Ponto 21: 29.58528181S, -50.90598736W; Ausência de pavimentação.

MANIFESTAÇÃO DA CORSAN: Em conformidade. Foi realizada repavimentação do local, conforme imagens abaixo:

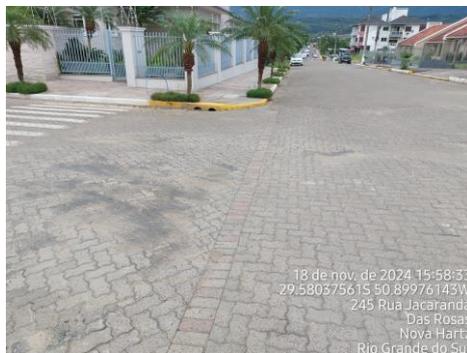
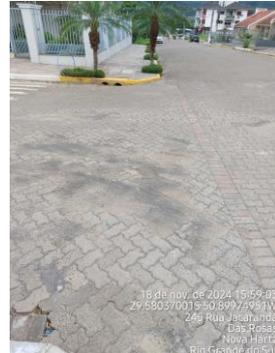
NC	CÓDIGO DA NC	UNIDADE	Sistema de Abastecimento de Água - Pavimentação
22	-	CONSTATAÇÃO	Presença de patologia de buraco na pista.
GRUPO	PRAZO	NÃO CONFORMIDADE	Buraco na pista decorrente de obra da prestadora.
2	10 dias	OBSERVAÇÃO	Rua Jacarandá - Ponto 22: 29.58024986S, -50.89971042W; Ausência de pavimentação.

MANIFESTAÇÃO DA CORSAN: Em conformidade. Foi realizada repavimentação do local, conforme imagens abaixo:

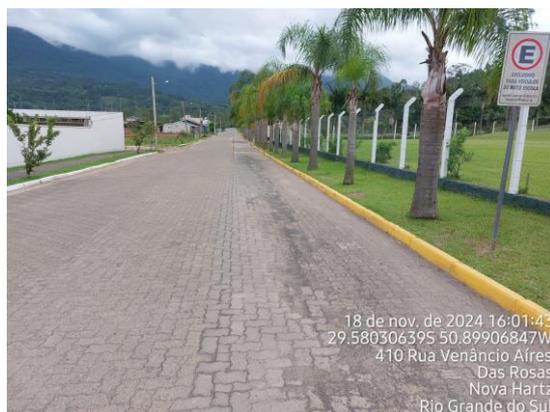
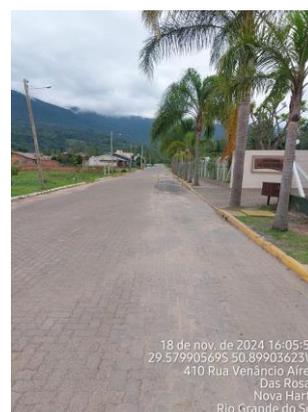
NC	CÓDIGO DA NC	UNIDADE	Sistema de Abastecimento de Água - Pavimentação
23	-	CONSTATAÇÃO	Presença de patologia de buraco na pista.
GRUPO	PRAZO	NÃO CONFORMIDADE	Buraco na pista decorrente de obra da prestadora.
2	10 dias	OBSERVAÇÃO	Rua Venâncio Aires - Ponto 23: 29°34'49.179" S 50°53'56.773" W; Ausência de pavimentação

MANIFESTAÇÃO DA CORSAN: Em conformidade. Foi realizada repavimentação do local, conforme imagens abaixo:

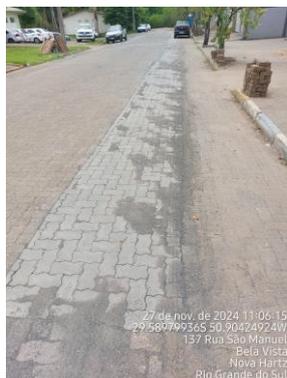
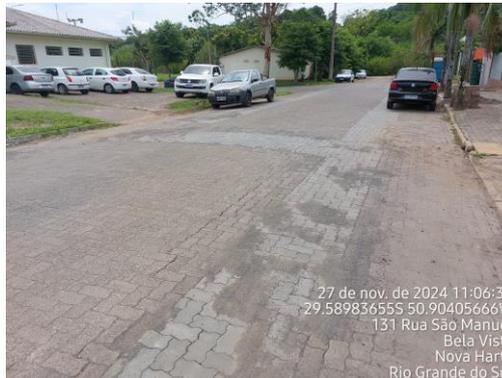
NC	CÓDIGO DA NC	UNIDADE	Sistema de Abastecimento de Água - Pavimentação
26	-	CONSTATAÇÃO	Presença de patologia de buraco na pista.
GRUPO	PRAZO	NÃO CONFORMIDADE	Buraco na pista decorrente de obra da prestadora.
2	10 dias	OBSERVAÇÃO	Rua São Manuel - Ponto 26: 29°35'23.404" S 50°54'15.496" W; Ausência de pavimentação.

MANIFESTAÇÃO DA CORSAN: Em conformidade. Pavimentação executada conforme imagens abaixo:

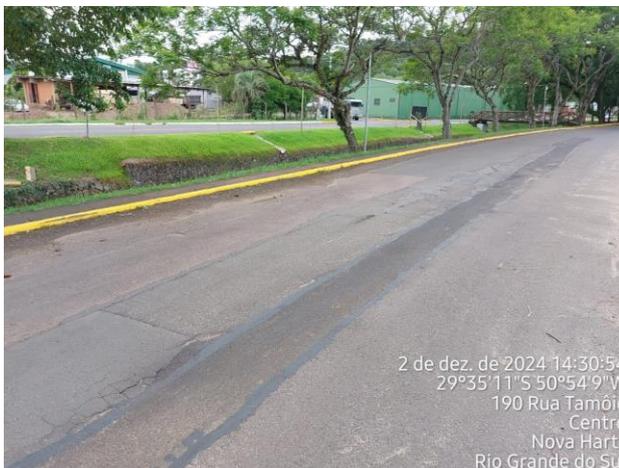
NC	CÓDIGO DA NC	UNIDADE	Sistema de Abastecimento de Água - Repavimentação
27	-	CONSTATAÇÃO	Recomposição inadequada no pavimento após intervenções na rede de abastecimento de água.
GRUPO	PRAZO	NÃO CONFORMIDADE	Pavimentação inadequada após intervenção na rede de abastecimento de água.
2	10 dias	OBSERVAÇÃO	Rua Tamóio - Ponto 27: 29°35'10.83" S 50°54'9.008" W; Repavimentação precária.

MANIFESTAÇÃO DA CORSAN: Em conformidade. Foi realizada repavimentação do local, conforme imagem abaixo:

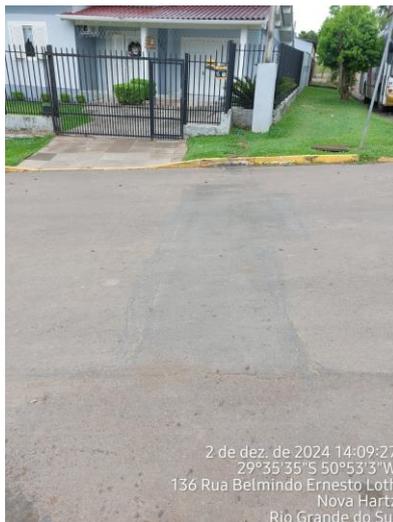
NC	CÓDIGO DA NC	UNIDADE	Sistema de Abastecimento de Água - Pavimentação
28	-	CONSTATAÇÃO	Presença de patologia asfáltica de buraco na pista.
GRUPO	PRAZO	NÃO CONFORMIDADE	Buraco na pista decorrente de obra da prestadora.
2	10 dias	OBSERVAÇÃO	Rua Belmino Ernesto Loth - Ponto 28: 29°35'35.046" S 50°53'3.489" W; Ausência de pavimentação.

MANIFESTAÇÃO DA CORSAN: Em conformidade. Segue imagem do local repavimentado:

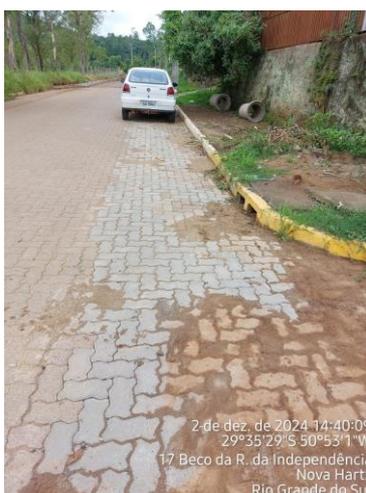
NC	CÓDIGO DA NC	UNIDADE	
29	-	CONSTATAÇÃO	Sistema de Abastecimento de Água - Pavimentação
		NÃO CONFORMIDADE	Presença de patologia de buraco na pista.
GRUPO	PRAZO	OBSERVAÇÃO	Buraco na pista decorrente de obra da prestadora.
2	10 dias		Rua Beco da Rua Independência - Ponto 29: 29°35'29.043" S 50°53'0.72" W; Ausência de pavimentação.

MANIFESTAÇÃO DA CORSAN: Em conformidade. Pavimentação realizada conforme imagem abaixo:

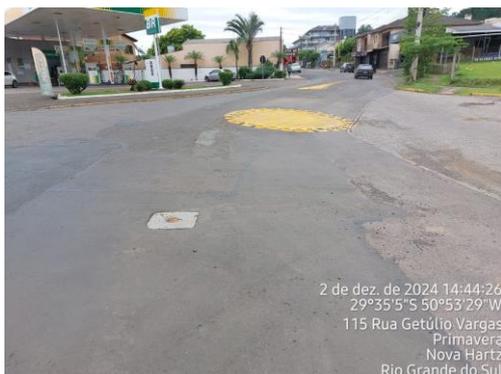
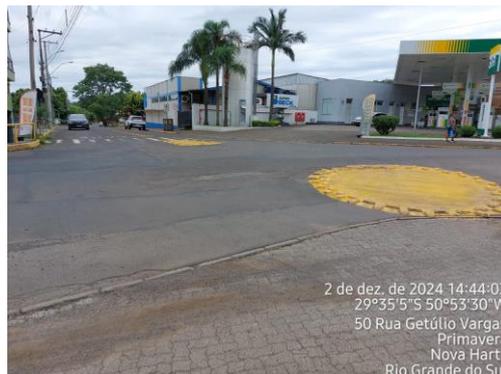
NC	CÓDIGO DA NC	UNIDADE	Sistema de Abastecimento de Água - Pavimentação
30	-	CONSTATAÇÃO	Presença de patologia asfáltica de buraco na pista.
GRUPO	PRAZO	NÃO CONFORMIDADE	Buraco na pista decorrente de obra da prestadora.
2	10 dias	OBSERVAÇÃO	Rua Getúlio Vargas - Ponto 30: 29°35'5.119" S 50°53'29.375" W; Ausência de pavimentação.

MANIFESTAÇÃO DA CORSAN: Em conformidade. Foi realizada repavimentação do local, conforme imagem abaixo:

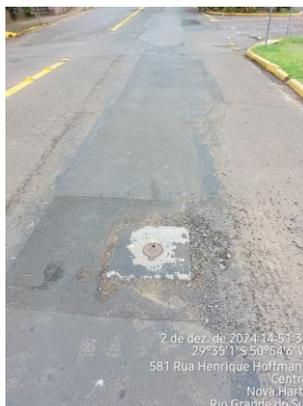
NC	CÓDIGO DA NC	UNIDADE	Sistema de Abastecimento de Água - Pavimentação
31	-	CONSTATAÇÃO	Presença de patologia asfáltica de buraco na pista.
GRUPO	PRAZO	NÃO CONFORMIDADE	Buraco na pista decorrente de obra da prestadora.
2	10 dias	OBSERVAÇÃO	Rua Henrique Hoffmann - Ponto 31: 29°35'1.169" S 50°54'5.861" W; Ausência de pavimentação.

MANIFESTAÇÃO DA CORSAN: Em processamento. Repavimentação atrasou devido a execução de testes na rede e consertos dos vazamentos resultantes dessas avaliações. Solicitamos prazo de quinze (15) dias para conclusão dos testes, consertos e para execução da repavimentação. Como medida paliativa até a execução do asfalto, vala foi preenchida com material.

Ação	Prazo previsto
Refazer pavimento	20/12/2024

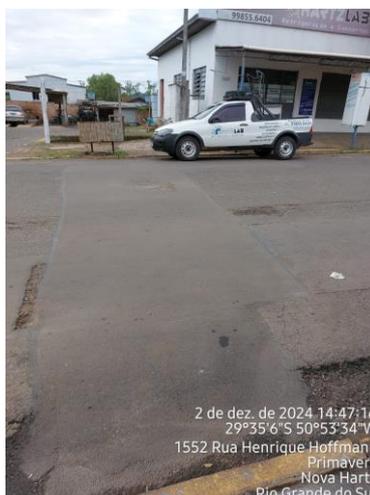
NC	CÓDIGO DA NC	UNIDADE	
32	-	CONSTATAÇÃO	Sistema de Abastecimento de Água - Pavimentação
		NÃO CONFORMIDADE	Presença de patologia asfáltica de buraco na pista.
GRUPO	PRAZO	OBSERVAÇÃO	Buraco na pista decorrente de obra da prestadora.
2	10 dias		Rua Henrique Hoffmann - Ponto 32: 29°35'5.983" S 50°53'33.738" W; Ausência de pavimentação.

MANIFESTAÇÃO DA CORSAN: Em conformidade. Foi realizada repavimentação do local, conforme imagem abaixo:
