Carta nº 340/2025 – Regulatório Técnico

Assunto: Resposta ao Relatório Técnico de Fiscalização sob demanda no município de Tramandaí.
Processo AGESAN número: 2237/2024.

RELATÓRIO DE AJUSTAMENTO DE AÇÃO E CONDUITA – RAAC

Referência: Relatório Técnico de Fiscalização Sob Demanda nº 2237/2024
Município de Tramandaí – Vistoria realizada no dia 14 de novembro de 2024.

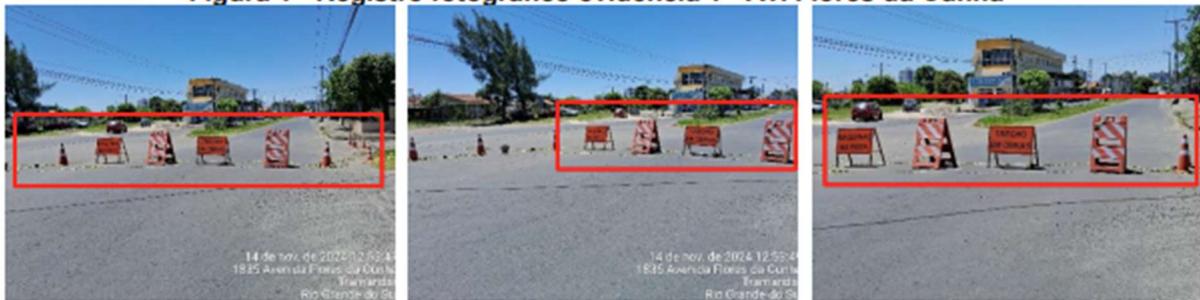
Figura 1

NC	CÓDIGO DA NC	UNIDADE	Sistema de Esgotamento Sanitário - Repavimentação
1	-	CONSTATAÇÃO	Obra sem identificação da prestadora de serviço.
GRUPO	PRAZO	NÃO CONFORMIDADE	Ausência de identificação da prestadora de serviço.
2	10 dias	OBSERVAÇÃO	Av. Flores da Cunha - Situação 1: 29°59'54.65" S 50°8'19.39" W

Em conformidade. Informamos que a obra, já se encontra concluída no referido trecho da Av. Flores da Cunha (Figura 1). Contudo, importa informar que há placas de identificação junto aos locais onde há obras da rede coletora de esgoto, sendo executadas (figura 2). Abaixo, seguem imagens ilustrativas com as evidências das placas instaladas nos locais das obras.

Ação	Prazo previsto
Instalar placa de identificação ao início da execução de obra.	Permanente

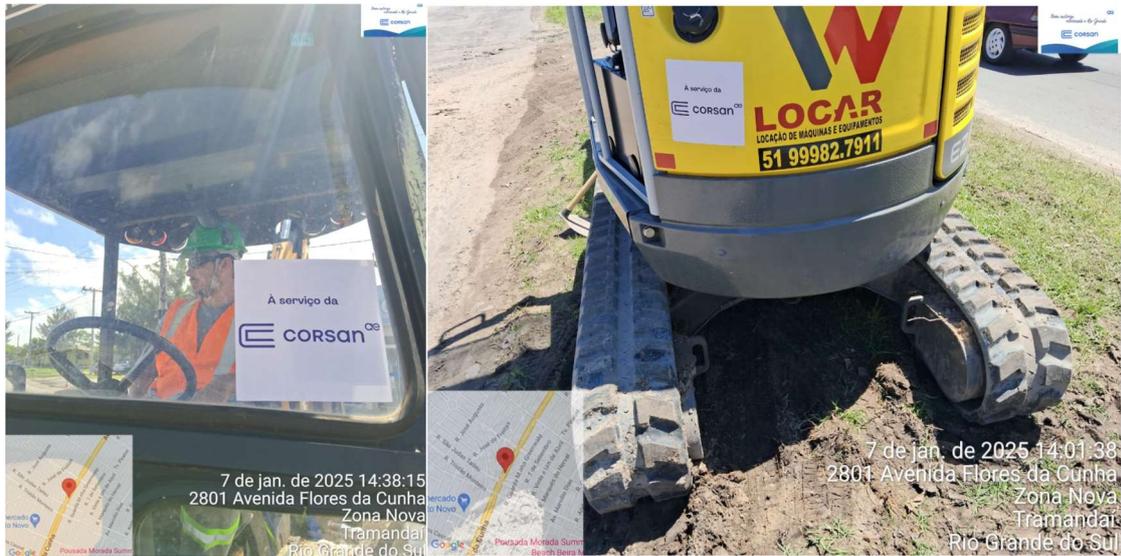
NC	CÓDIGO DA NC	UNIDADE	Sistema de Esgotamento Sanitário - Repavimentação
2	-	CONSTATAÇÃO	Veículos sem identificação da prestadora de serviço.
GRUPO	PRAZO	NÃO CONFORMIDADE	Ausência de identificação da prestadora de serviço.
2	10 dias	OBSERVAÇÃO	Av. Flores da Cunha - Situação 2: 29°59'51.38" S 50°8'39.04" W

Em conformidade. Informamos que os veículos que prestam serviços à Companhia foram verificados e providenciada a adesivação das placas de identificação com o logo "A SERVIÇO DA CORSAN". Abaixo, seguem imagens ilustrativas dos veículos identificados.

Ação	Prazo previsto
Verificar e adesivar identificação (c/ logo da Corsan) nos veículos que prestam serviços à Companhia.	Concluído

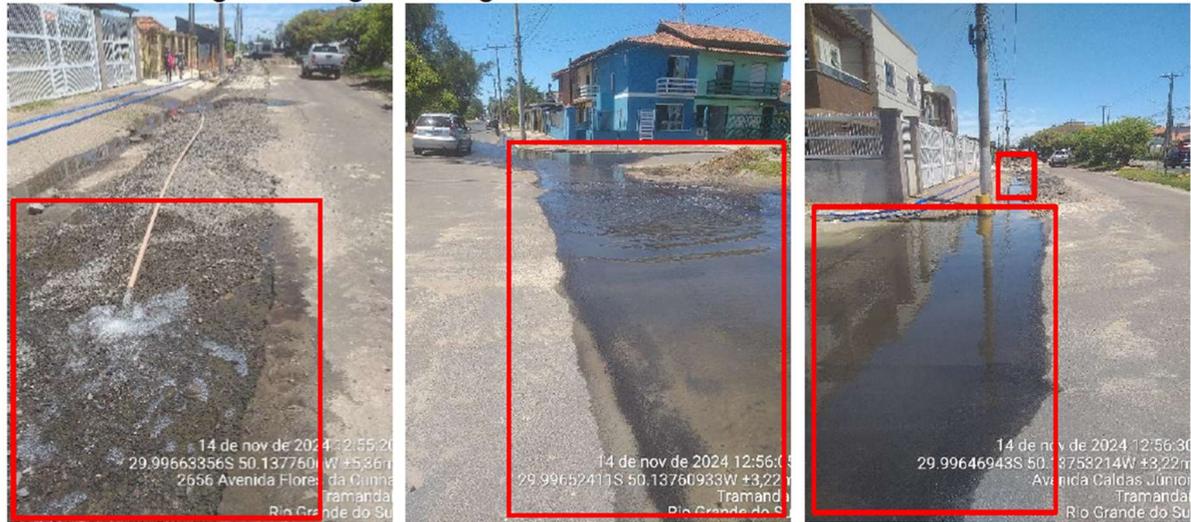
Figura 1

NC	CÓDIGO DA NC	UNIDADE	Sistema de Esgotamento Sanitário - Repavimentação
3	-	CONSTATAÇÃO	Excesso de lançamento de água na via pública ocasionando alagamentos na pista de rolamento.
GRUPO	PRAZO	NÃO CONFORMIDADE	Lançamento inadequado de água na pista de rolamento ocasionando alagamentos.
2	10 dias	OBSERVAÇÃO	Av. Flores da Cunha - Situação 3: 29°59'47.88" S 50°8'15.94" W

Em conformidade. Informamos que a obra já se encontra concluída na Av. Flores da Cunha. Dessa forma, não há mais lançamento de água das obras na via (Figura 1). Abaixo, seguem as imagens atuais da via, evidenciando não haver lançamento de água e/ou alagamento no local. Contudo, obrigatório relatar que as questões de alagamentos nessa via, e em outras do município, têm como principal causa a precariedade de sistema de drenagem (canais e galerias de águas pluviais) que inclusive prejudicam o andamento das obras (Figura 2).

Ação	Prazo previsto
Controlar/reduzir o lançamento de água na execução de obras, evitando alagamento de vias.	Permanente
