**Carta nº 345/2025 – Regulatório Técnico**

**Assunto:** Relatório Técnico de Fiscalização regular no município de Portão.  
Processo AGESAN número: 1621/2024.

## RELATÓRIO DE AJUSTAMENTO DE AÇÃO E CONDUTA – RAAC

**Referência: RELATÓRIO TÉCNICO DE FISCALIZAÇÃO N. 1621/2024 – RTF**

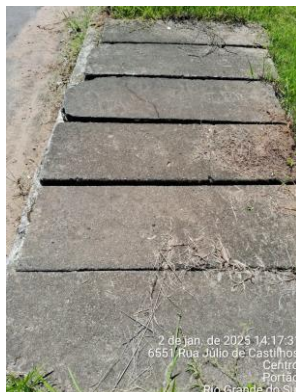
NC	CÓDIGO DA NC	UNIDADE	EBAT 2 - BOOSTER
9	A3.8	<b>CONSTATAÇÃO</b>	Tampas de concreto com frestas colocando em risco a segurança de operadores e pedestres
<b>GRUPO</b>	<b>PRAZO</b>	<b>NÃO CONFORMIDADE</b>	Falta de conservação e manutenção preventiva de unidade
2	90 dias	<b>OBSERVAÇÃO</b>

**MANIFESTAÇÃO DA CORSAN:** Em conformidade. Tampas foram reposicionadas, conforme imagem abaixo:

Ação	Prazo previsto
Desnecessário	Concluído
