## REGULAÇÃO RELATÓRIO TÉCNICO DE FISCALIZAÇÃO N. 003/2025 – RTF

**Fiscalização no Sistema de Abastecimento  
de Água e Esgotamento Sanitário de  
Tramandaí/RS.**

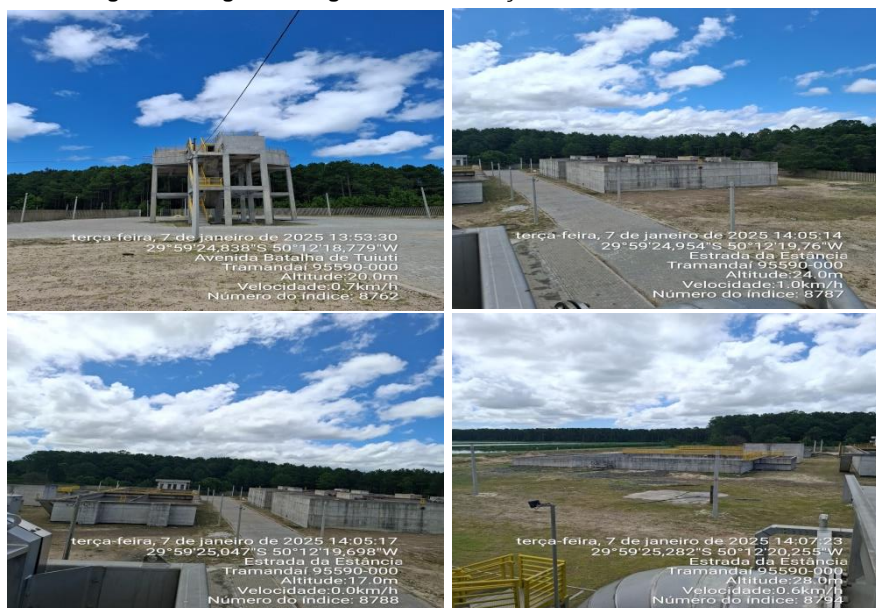
No Parque Osório, existe projeto em andamento de duas novas ETE que irão compor o SES de Tramandaí. Juntamente das bacias de infiltração no solo, há duas ETE: uma convencional em fase de obras e uma ETE compacta. No momento da fiscalização, as obras de expansão da ETE convencional encontravam-se paradas. Não foi informado à equipe de fiscalização da AGESAN-RS o prazo de retomada da obra para conclusão. A figura 7 identifica a unidade da ETE convencional:

Figura 7 – Registro fotográfico das condições atuais da ETE Convencional.

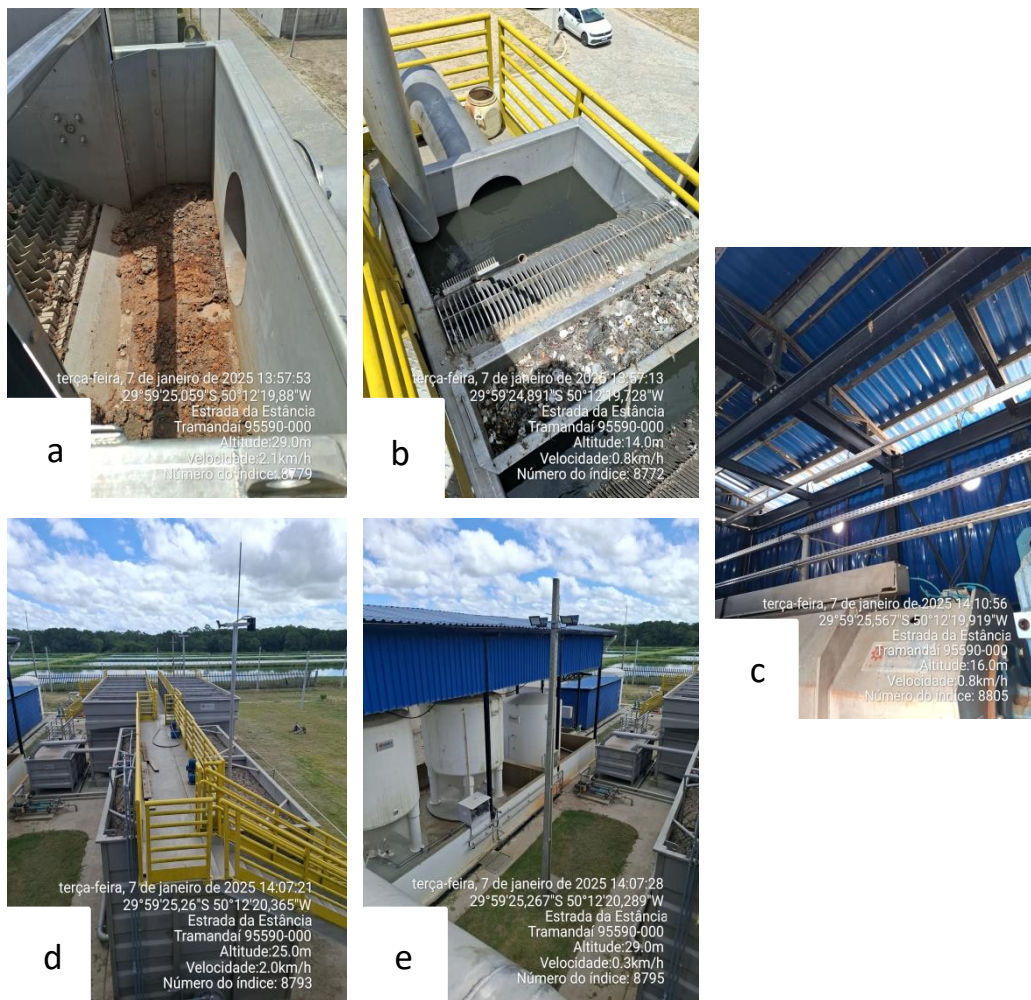
**Figura 8: Relatório fotográfico da ETE compacta. a) gradeamento automatizado fora de operação; b) gradeamento manual; c) área e centrífuga de tratamento de lodo; d) vista dos decantadores da ETE; e) vista das bacias de contendo produtos químicos.**

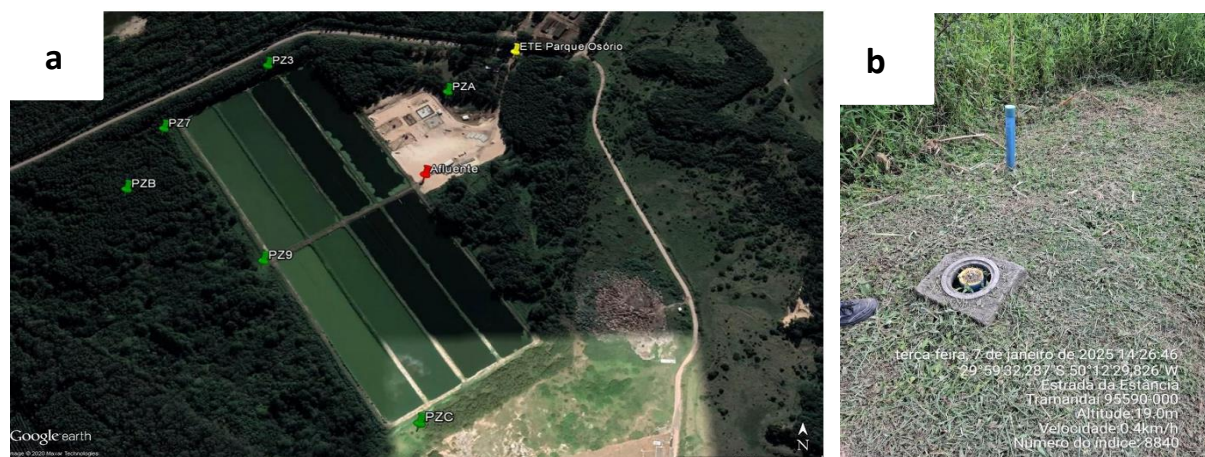
Figura 9: Pontos de monitoramento ambiental no Parque Osório. a) Croqui de localização dos piezômetros elaborado pela prestadora de serviço; b) identificação do PZ9.

Na localização do PZ9, estão localizados os extravasores de efluente em tratamento das bacias de infiltração. Verificou-se nessa localização a situação de extravasamento de efluente em tratamento para área não considera como bacia de infiltração. Constatou-se que as comportas de contenção do efluente em tratamento nas lagoas de infiltração estavam abertas, permitindo escoamento do efluente, não sendo possível determinar a causa.

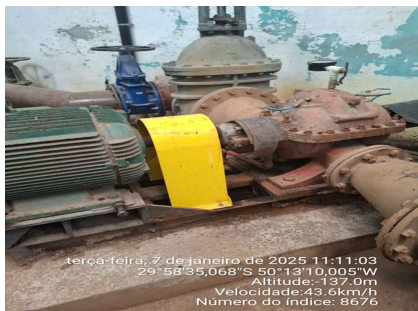
REGISTRO 1

NC	CÓDIGO DA NC	UNIDADE	CAPTAÇÃO SUPERFICIAL - Lagoa Emboaba
1	A1.10	<b>CONSTATAÇÃO</b>	Vazamento aparente em tubulação de recalque de água bruta.
<b>GRUPO</b>	<b>PRAZO</b>	<b>NÃO CONFORMIDADE</b>	Perda de água e/ou não executar redução de perdas.
2	365 dias	<b>OBSERVAÇÃO</b>

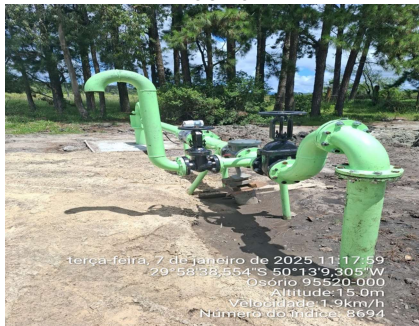
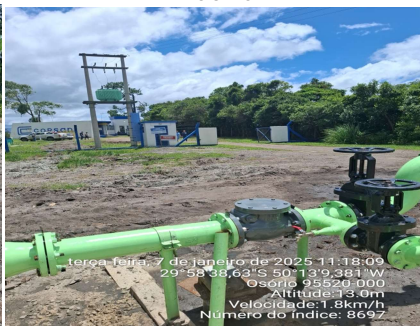
NC	CÓDIGO DA NC	UNIDADE	CAPTAÇÃO SUBTERRÂNEA - Poço OSO - 14
5	A2.2	<b>CONSTATAÇÃO</b>	Ausência de cercamento completo da unidade.
<b>GRUPO</b>	<b>PRAZO</b>	<b>NÃO CONFORMIDADE</b>	Não isolar a área dando condição ao acesso de pessoas não-autorizadas e sem garantir bom estado de limpeza do local.
2	365 dias	<b>OBSERVAÇÃO</b>

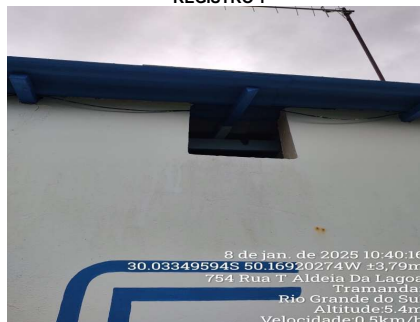
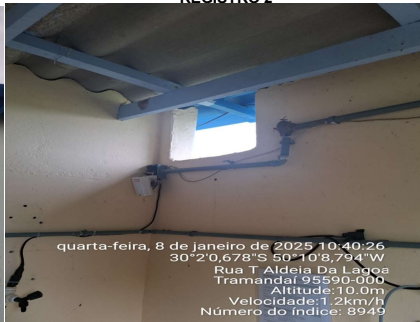
NC	CÓDIGO DA NC	UNIDADE	CAPTAÇÃO SUBTERRÂNEA - NTR 03B
9	A2.25	CONSTATAÇÃO	Ausência de tela de proteção contra entrada de agentes externos na sala de armazenamento de produtos químicos e realização do tratamento.
<b>GRUPO</b>	<b>PRAZO</b>	<b>NÃO CONFORMIDADE</b>	Falta de conservação e manutenção preventiva de unidade.
2	365 dias	OBSERVAÇÃO

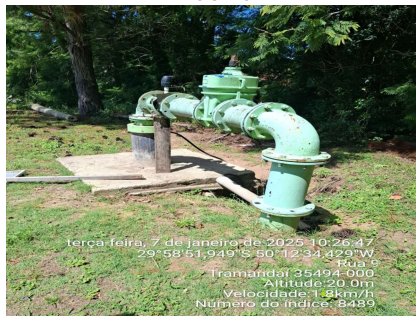
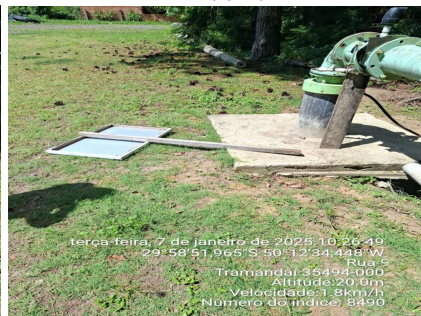
NC	CÓDIGO DA NC	UNIDADE	CAPTAÇÃO SUBTERRÂNEA - Poço ETA 3
10	A2.1	CONSTATAÇÃO	A placa de identificação da unidade está caída.
<b>GRUPO</b>	<b>PRAZO</b>	<b>NÃO CONFORMIDADE</b>	Falta de conservação e manutenção preventiva de unidade.
2	365 dias	OBSERVAÇÃO

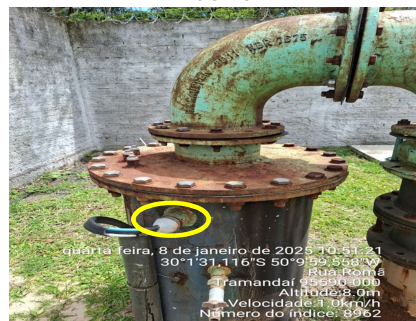
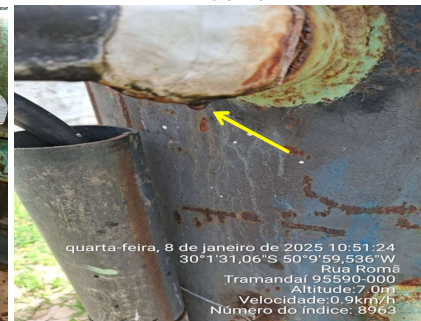
NC	CÓDIGO DA NC	UNIDADE	ESTAÇÃO DE BOMBEAMENTO DE ÁGUA - EBAT Nova Tramandaí
11	A3.5	CONSTATAÇÃO	Vazamento aparente por meio da fiação elétrica da bomba de recalque.
<b>GRUPO</b>	<b>PRAZO</b>	<b>NÃO CONFORMIDADE</b>	Perda de água e/ou não executar redução de perdas.
2	365 dias	OBSERVAÇÃO

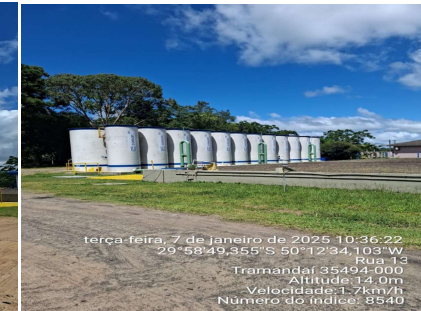
NC	CÓDIGO DA NC	UNIDADE	ESTAÇÃO DE TRATAMENTO DE ÁGUA - ETA Compacta
12	A4.3	CONSTATAÇÃO	Ausência de placa de identificação da área da ETA Compacta.
<b>GRUPO</b>	<b>PRAZO</b>	<b>NÃO CONFORMIDADE</b>	Inexistência de placa de identificação da área da ETA.
2	365 dias	OBSERVAÇÃO

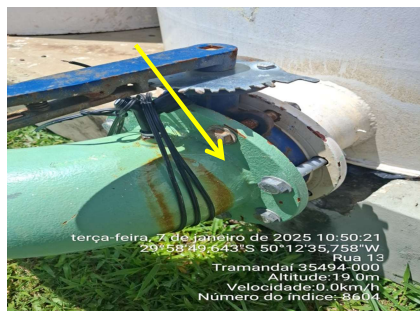
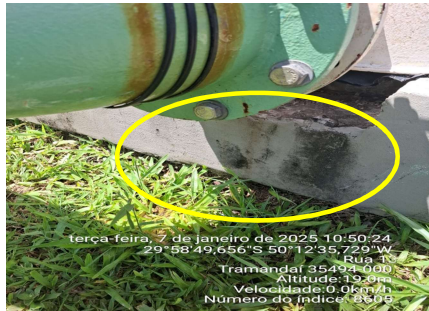
NC	CÓDIGO DA NC	UNIDADE	ESTAÇÃO DE TRATAMENTO DE ÁGUA - ETA Compacta
13	A4.7	CONSTATAÇÃO	Vazamento aparente em uma tubulação.
<b>GRUPO</b>	<b>PRAZO</b>	<b>NÃO CONFORMIDADE</b>	Perda de água e/ou não executar redução de perdas.
2	365 dias	OBSERVAÇÃO	Elaborado filmagem

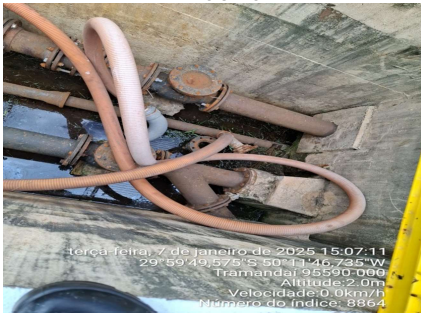
NC	CÓDIGO DA NC	UNIDADE	ESTAÇÃO DE BOMBEAMENTO DE ESGOTO - EBE Condomínio Marítimo.
14	E1.8	CONSTATAÇÃO	Tubulação fora de uso armazenada em local inadequado.
<b>GRUPO</b>	<b>PRAZO</b>	<b>NÃO CONFORMIDADE</b>	Falta de conservação e manutenção preventiva de unidade.
2	180 dias	OBSERVAÇÃO

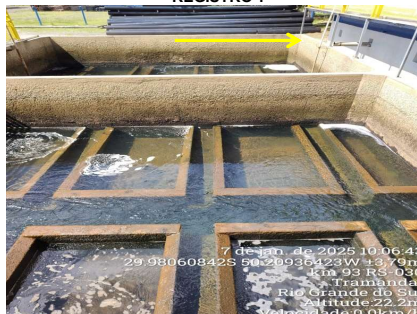
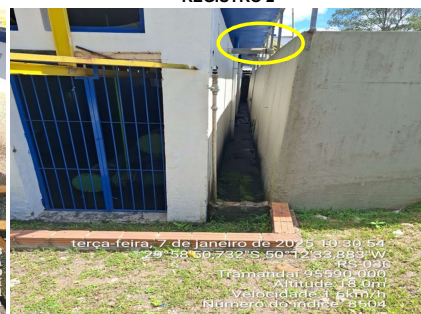
NC	CÓDIGO DA NC	UNIDADE	ESTAÇÃO DE TRATAMENTO DE ÁGUA - ETA CONVENCIONAL
15	A4.7	CONSTATAÇÃO	Vazamento em uma tubulação perto do filtro.
<b>GRUPO</b>	<b>PRAZO</b>	<b>NÃO CONFORMIDADE</b>	Falta de conservação e manutenção preventiva de unidade.
2	365 dias	OBSERVAÇÃO

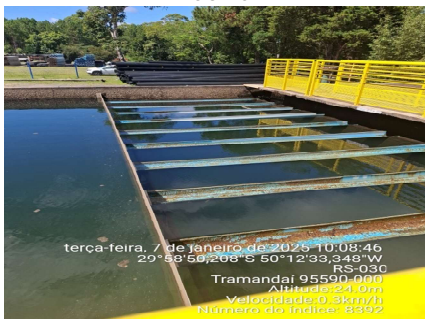
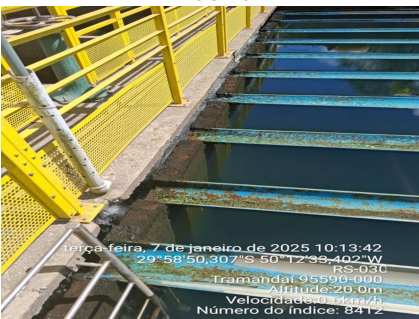
<b>NC</b>	<b>CÓDIGO DA NC</b>	<b>UNIDADE</b>	ESTAÇÃO DE TRATAMENTO DE ÁGUA - ETA CONVENCIONAL
17	A4.17	<b>CONSTATAÇÃO</b>	Vertedores de água decantada afogados.
<b>GRUPO</b>	<b>PRAZO</b>	<b>NÃO CONFORMIDADE</b>	Vertedores dos decantadores afogados.
2	365 dias	<b>OBSERVAÇÃO</b>

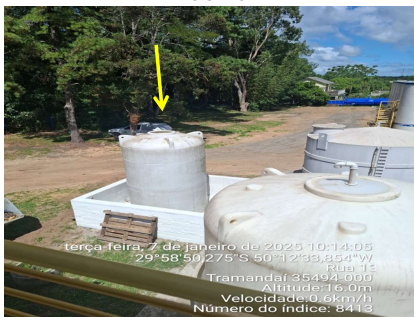
<b>NC</b>	<b>CÓDIGO DA NC</b>	<b>UNIDADE</b>	ESTAÇÃO DE TRATAMENTO DE ÁGUA - ETA CONVENCIONAL
20	A4.17	<b>CONSTATAÇÃO</b>	Tanque de armazenamento de produto químico sem tampa.
<b>GRUPO</b>	<b>PRAZO</b>	<b>NÃO CONFORMIDADE</b>	Falta de conservação e manutenção preventiva de unidade.
2	365 dias	<b>OBSERVAÇÃO</b>

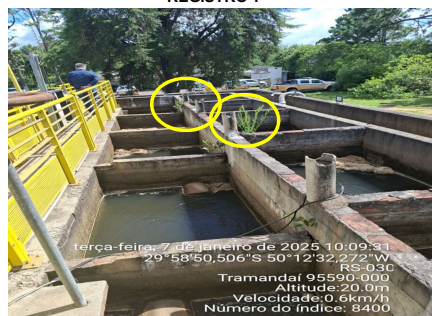
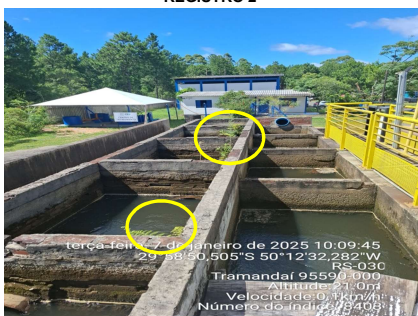
<b>NC</b>	<b>CÓDIGO DA NC</b>	<b>UNIDADE</b>	ESTAÇÃO DE TRATAMENTO DE ÁGUA - ETA CONVENCIONAL
21	A4.24	<b>CONSTATAÇÃO</b>	Vegetação no bloco hidráulico.
<b>GRUPO</b>	<b>PRAZO</b>	<b>NÃO CONFORMIDADE</b>	Falta de conservação e manutenção preventiva de unidade.
2	365 dias	<b>OBSERVAÇÃO</b>

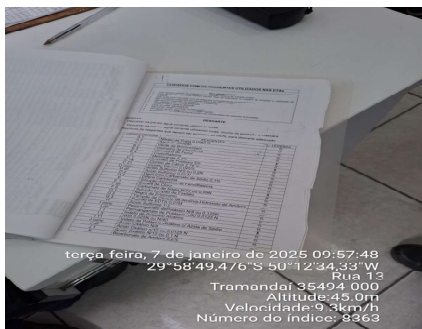
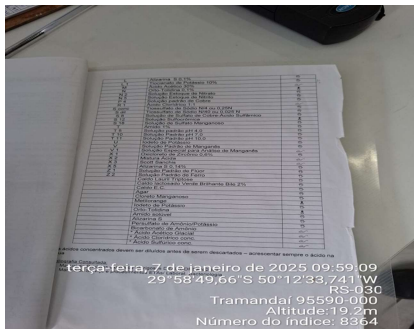
<b>NC</b>	<b>CÓDIGO DA NC</b>	<b>UNIDADE</b>	LABORATÓRIO OPERACIONAL - ETA Convencional
27	9.10	<b>CONSTATAÇÃO</b>	O reagente SPADNS utilizado no laboratório operacional não possui procedimento de descarte listado juntamente com os demais reagentes e produtos químicos utilizados no laboratório.
<b>GRUPO</b>	<b>PRAZO</b>	<b>NÃO CONFORMIDADE</b>	Não proporcionar a segurança das edificações e dos operadores.
2	365 dias	<b>OBSERVAÇÃO</b>	SPADNS é utilizado para análise de fluoreto.

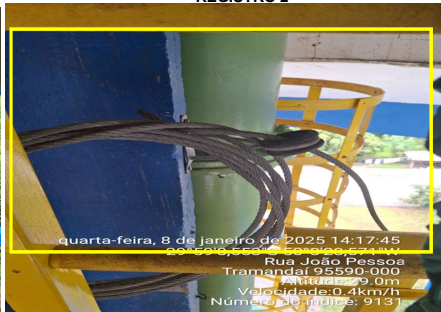
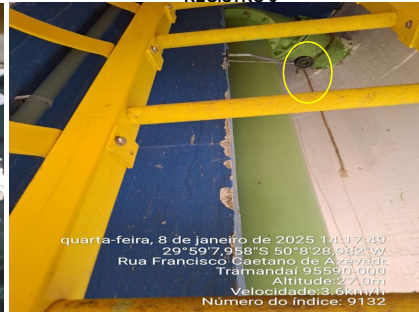
<b>NC</b>	<b>CÓDIGO DA NC</b>	<b>UNIDADE</b>	RESERVATÓRIO - R-03 (elevado - concreto)
33	A5.12	<b>CONSTATAÇÃO</b>	O cabeamento de aterramento do pára-raios não está completo.
<b>GRUPO</b>	<b>PRAZO</b>	<b>NÃO CONFORMIDADE</b>	Não existe no topo do reservatório pára-raios e/ou luz de sinalização de obstáculo elevado.
2	365 dias	<b>OBSERVAÇÃO</b>	O cabeamento só vai até certo ponto.

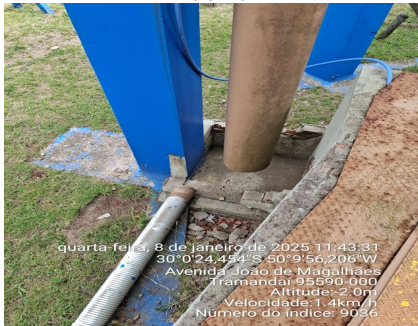
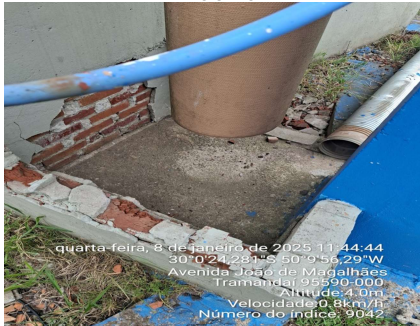
NC	CÓDIGO DA NC	UNIDADE	RESERVATÓRIO - R-05
38	A5.16	<b>CONSTATAÇÃO</b>	O local de drenagem da água pluvial e expurgo do reservatório não possui canal de escoamento adequado.
<b>GRUPO</b>	<b>PRAZO</b>	<b>NÃO CONFORMIDADE</b>	Falta de conservação e manutenção preventiva de unidade.
2	365 dias	<b>OBSERVAÇÃO</b>

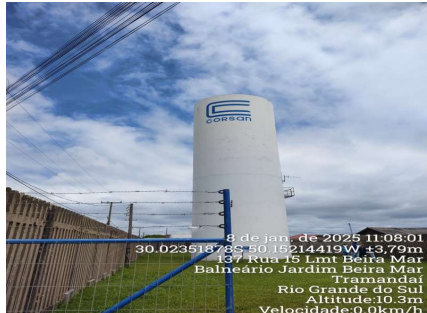
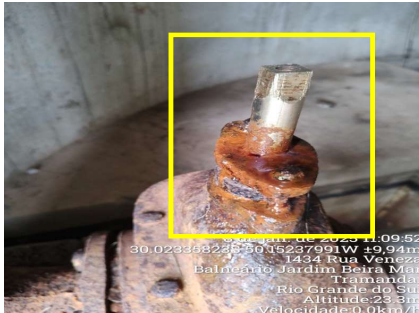
NC	CÓDIGO DA NC	UNIDADE	RESERVATÓRIO - R-06
39	A5.3	<b>CONSTATAÇÃO</b>	Vazamento aparente em uma válvula de manobra.
<b>GRUPO</b>	<b>PRAZO</b>	<b>NÃO CONFORMIDADE</b>	Perda de água e/ou não executar redução de perdas.
2	365 dias	<b>OBSERVAÇÃO</b>

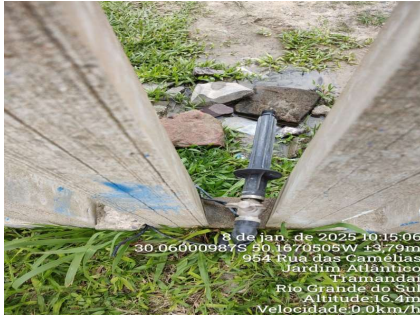
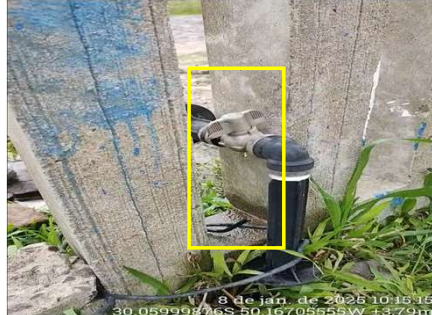
<b>NC</b>	<b>CÓDIGO DA NC</b>	<b>UNIDADE</b>	RESERVATÓRIO - R-08
41	A5.3	<b>CONSTATAÇÃO</b>	Hidrômetro localizado na área da unidade possui vazamento aparente.
<b>GRUPO</b>	<b>PRAZO</b>	<b>NÃO CONFORMIDADE</b>	Perda de água e/ou não executar redução de perdas.
2	365 dias	<b>OBSERVAÇÃO</b>	Elaborado filmagem

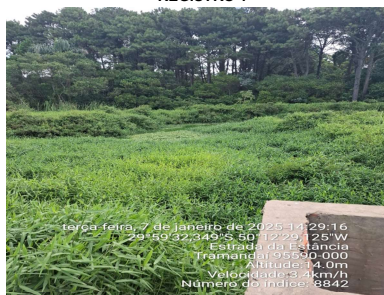
REGISTRO 1

NC	CÓDIGO DA NC	UNIDADE	ESTAÇÃO DE TRATAMENTO DE ESGOTO - ETE Parque Osório
43	E2.5	<b>CONSTATAÇÃO</b>	Constatou-se comportas de extravazamento de efluente em tratamento das bacias de infiltração abertas.
<b>GRUPO</b>	<b>PRAZO</b>	<b>NÃO CONFORMIDADE</b>	Não atender a todos os padrões de emissão estabelecidos na licença.
2	180 dias	<b>OBSERVAÇÃO</b>	Comportas próximas do piezômetro PZ9. O item 11.4 da L.O n. 01722/2022 informa que o efluente sanitário em tratamento deverá ser disposto nas 08 (oito) bacias de infiltração existentes no empreendimento.

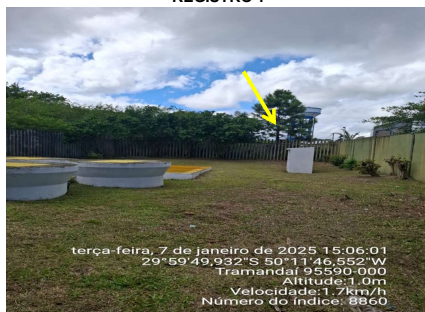
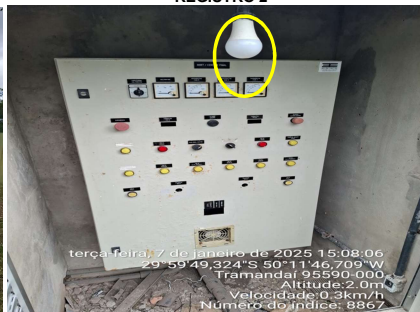
NC	CÓDIGO DA NC	UNIDADE	ESTAÇÃO DE BOMBEAMENTO DE ESGOTO - EBE Condomínio Marítimo.
48	E1.6	<b>CONSTATAÇÃO</b>	Lâmpada de iluminação da área da EBE está queimada.
<b>GRUPO</b>	<b>PRAZO</b>	<b>NÃO CONFORMIDADE</b>	Falta de conservação e manutenção preventiva de unidade.
2	180 dias	<b>OBSERVAÇÃO</b>

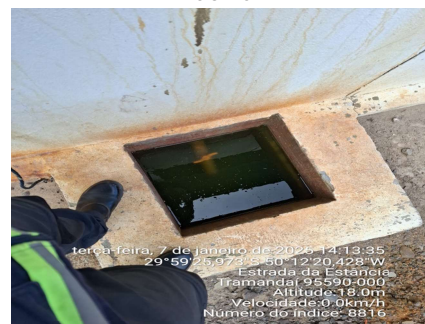
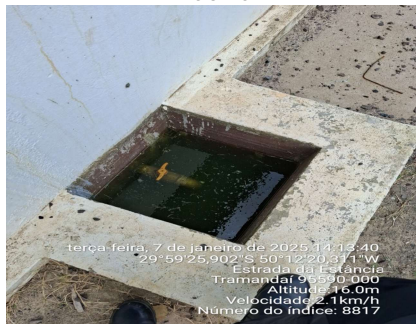
NC	CÓDIGO DA NC	UNIDADE	ESTAÇÃO DE TRATAMENTO DE ESGOTO - ETE Parque Osório
50	-	CONSTATAÇÃO	Acúmulo de água nas caixas de manobra da área de bacia de contenção de produtos químicos.
<b>GRUPO</b>	<b>PRAZO</b>	<b>NÃO CONFORMIDADE</b>	Falta de conservação e manutenção preventiva de unidade.
2	365 dias	OBSERVAÇÃO

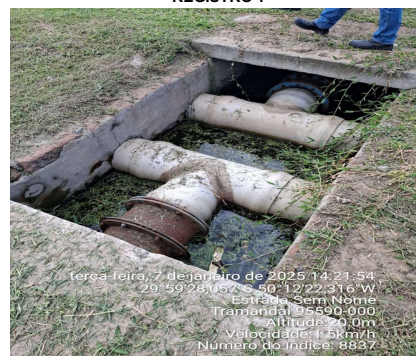
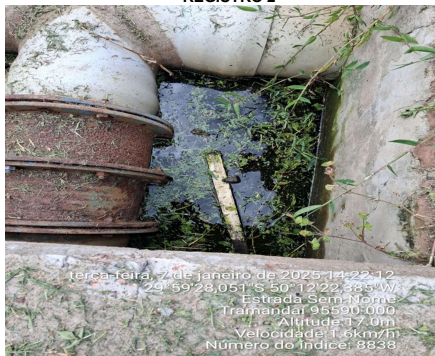
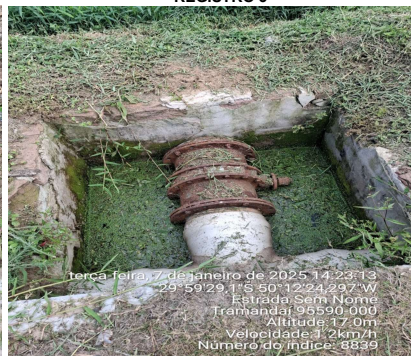
NC	CÓDIGO DA NC	UNIDADE	ESTAÇÃO DE TRATAMENTO DE ESGOTO - ETE Parque Osório
51	-	CONSTATAÇÃO	Acúmulo de água nas caixas de manobra das bacias de infiltração.
<b>GRUPO</b>	<b>PRAZO</b>	<b>NÃO CONFORMIDADE</b>	Falta de conservação e manutenção preventiva de unidade.
2	365 dias	OBSERVAÇÃO
