REGULAÇÃO RELATÓRIO TÉCNICO DE FISCALIZAÇÃO N. 050-P/2024 – RTF

Fiscalização Regular no Sistema de Abastecimento de Água no município de Taquara/RS.

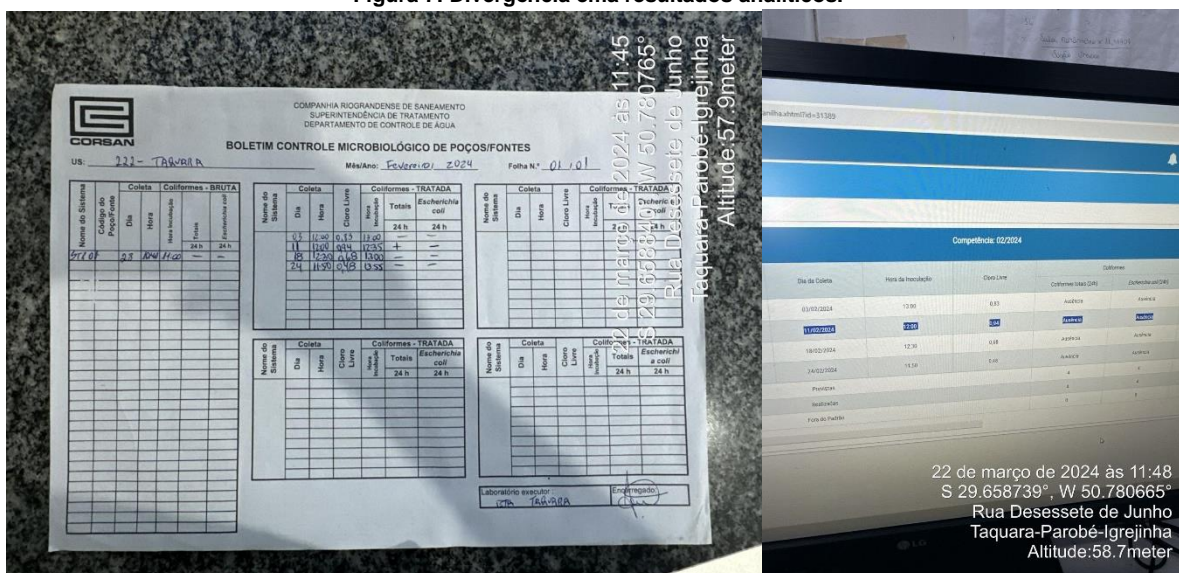
Figura 7: Divergência em resultados analíticos.

Durante a fiscalização regular realizada contatou-se que nas análises de qualidade da água subterrânea tratada (STR 01) havia sido registrada a “presença” de coliformes totais na planilha operacional física da prestadora de serviço. No entanto, foi verificado que, no sistema digital, na mesma data (11/02/2024), o parâmetro coliformes totais foi registrado com o termo “ausência”.

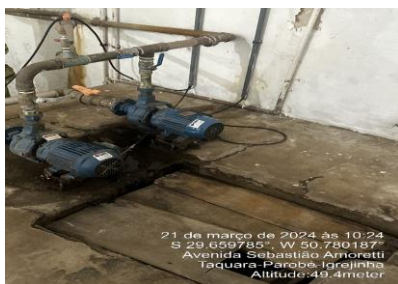
NC	CÓDIGO DA NC	UNIDADE	ETA II - Galeria de filtros
17	3.19	CONSTATAÇÃO	Estrutura de madeira precária no chão.
GRUPO	PRAZO	NÃO CONFORMIDADE	Não proporcionar a segurança das edificações e dos operadores.
2	365 dias	OBSERVAÇÃO

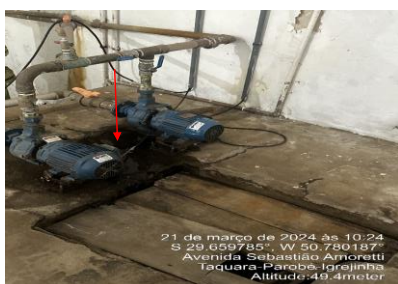
NC	CÓDIGO DA NC	UNIDADE	ETA II - Galeria de filtros
18	3.4	CONSTATAÇÃO	Vazamento nas bombas.
GRUPO	PRAZO	NÃO CONFORMIDADE	Perda de água e/ou não executar redução de perdas.
2	365 dias	OBSERVAÇÃO	Transferiada NC 17 do TNC n. 050-P/2023.

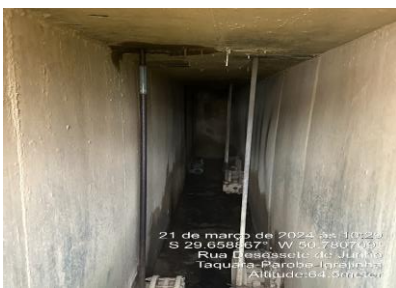
NC	CÓDIGO DA NC	UNIDADE	ETA II
19	3.4	CONSTATAÇÃO	Vazamento aparente na parede os filtros.
GRUPO	PRAZO	NÃO CONFORMIDADE	Perda de água e/ou não executar redução de perdas.
2	365 dias	OBSERVAÇÃO	Transferiada NC 18 do TNC n. 050-P/2023.

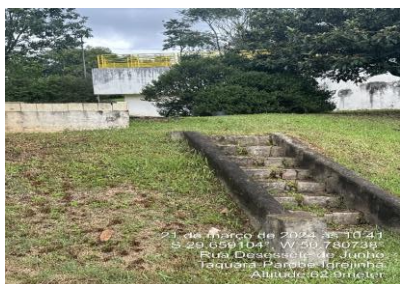
NC	CÓDIGO DA NC	UNIDADE	ETA I e II
25	3.19	CONSTATAÇÃO	Escadas da ETA encontram-se com os degraus danificados.
GRUPO	PRAZO	NÃO CONFORMIDADE	Falta de conservação e manutenção preventiva de unidade.
2	365 dias	OBSERVAÇÃO

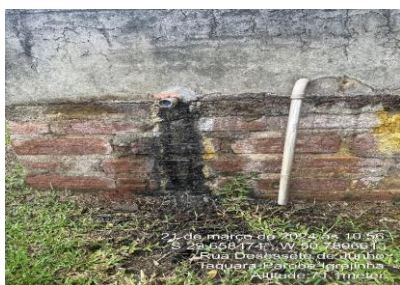
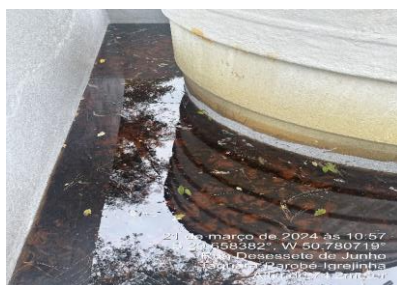
NC	CÓDIGO DA NC	UNIDADE	ETA I e II
27	3.8	CONSTATAÇÃO	Vazamento de sulfato para fora da contenção.
GRUPO	PRAZO	NÃO CONFORMIDADE	Armazenamento inadequado de produtos químicos.
2	90 dias	OBSERVAÇÃO	Transferida NC 19 do TNC n. 050-P/2023.

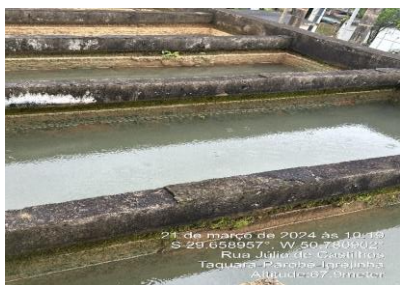
NC	CÓDIGO DA NC	UNIDADE	ETA II
32	3.20	CONSTATAÇÃO	Paredes do floculador com acúmulo de limo.
GRUPO	PRAZO	NÃO CONFORMIDADE	Falta de conservação e manutenção preventiva de unidade.
2	90 dias	OBSERVAÇÃO

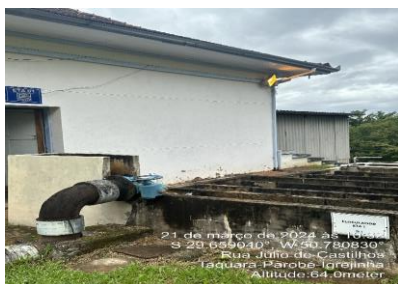
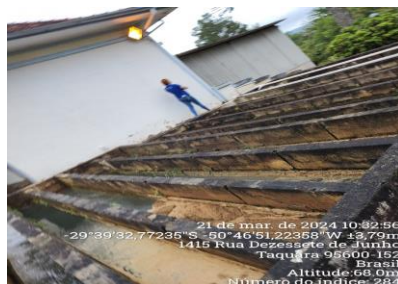
NC	CÓDIGO DA NC	UNIDADE	ETA I
34	3.19	CONSTATAÇÃO	Sem guarda-corpo no floculador.
GRUPO	PRAZO	NÃO CONFORMIDADE	Não proporcionar a segurança das edificações e dos operadores.
2	365 dias	OBSERVAÇÃO

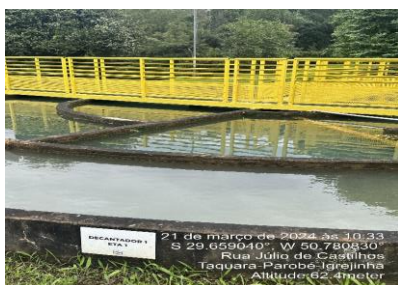
NC	CÓDIGO DA NC	UNIDADE	ETA I
36	3.19	CONSTATAÇÃO	Sem guarda-corpo no decantador.
GRUPO	PRAZO	NÃO CONFORMIDADE	Não proporcionar a segurança das edificações e dos operadores.
2	90 dias	OBSERVAÇÃO	Transferiada NC 16 do TNC n. 050-P/2023.

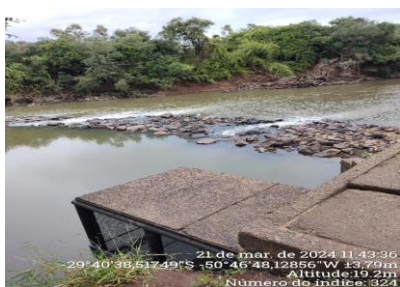
NC	CÓDIGO DA NC	UNIDADE	Captação
41	1.1	CONSTATAÇÃO	Não há placa indicando que é área de captação.
GRUPO	PRAZO	NÃO CONFORMIDADE	Inexistência de placa de identificação da área da captação.
2	365 dias	OBSERVAÇÃO	Há somente uma placa de EBA. Transferiada NC 01 do TNC n. 050-P/2023.

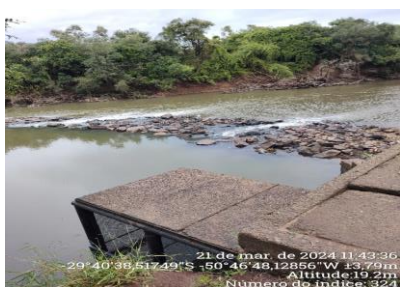
NC	CÓDIGO DA NC	UNIDADE	Captação
42	1.2	CONSTATAÇÃO	Área da captação não está cercada adequadamente.
GRUPO	PRAZO	NÃO CONFORMIDADE	Não isolar a área dando condição ao acesso de pessoas não-autorizadas e sem garantir bom estado de limpeza do local.
2	365 dias	OBSERVAÇÃO	Transferiada NC 02 do TNC n. 050-P/2023.

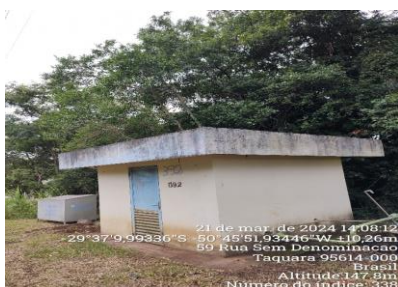
NC	CÓDIGO DA NC	UNIDADE	Poço 01
44	1.2	CONSTATAÇÃO	Área da captação não está cercada adequadamente.
GRUPO	PRAZO	NÃO CONFORMIDADE	Não isolar a área dando condição ao acesso de pessoas não-autorizadas e sem garantir bom estado de limpeza do local.
2	365 dias	OBSERVAÇÃO	Transferida NC 06 do TNC n. 050-P/2023.

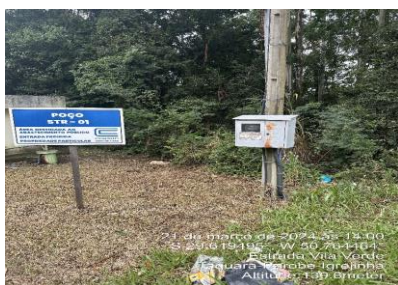
NC	CÓDIGO DA NC	UNIDADE	Poço 01
45	1.9	CONSTATAÇÃO	Lixo jogado nas proximidades do poço.
GRUPO	PRAZO	NÃO CONFORMIDADE	Acúmulo de resíduos em local inapropriado e/ou armazenamento inadequado.
2	90 dias	OBSERVAÇÃO

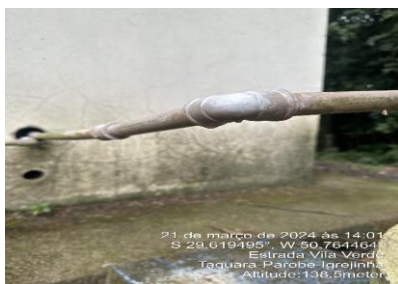
NC	CÓDIGO DA NC	UNIDADE	Poço 01
46	1.6	CONSTATAÇÃO	Vazamento aparente no tubo de pvc.
GRUPO	PRAZO	NÃO CONFORMIDADE	Perda de água e/ou não executar redução de perdas.
2	365 dias	OBSERVAÇÃO

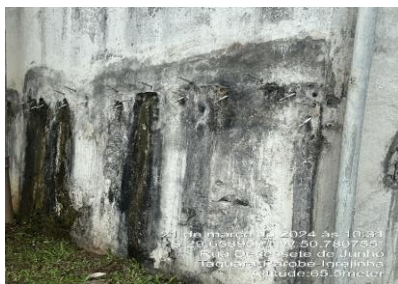
NC	CÓDIGO DA NC	UNIDADE	ETA II
55	3.20	CONSTATAÇÃO	A parede externa dos filtros apresenta indícios visuais de que a sua estrutura está sendo afetada, uma vez que existem infiltrações aparentes.
GRUPO	PRAZO	NÃO CONFORMIDADE	Estruturas ou equipamentos em condições inadequadas de conservação.
2	365 dias	OBSERVAÇÃO	Solicita-se o laudo estrutural do tanque em questão assinado por engenheiro civil, atestando os possíveis riscos envolvidos e as recomendações para correção dos possíveis problemas encontrados, conforme normas técnicas vigentes.

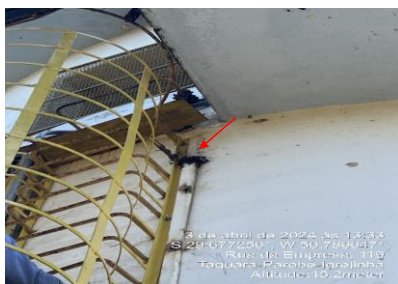
NC	CÓDIGO DA NC	UNIDADE	EBA 1
66	2.4	CONSTATAÇÃO	Não foi possível verificar a presença de vazamentos devido à presença de abelhas na escada que dá acesso a EBA.
GRUPO	PRAZO	NÃO CONFORMIDADE	Não proporcionar a segurança das edificações e dos operadores.
2	90 dias	OBSERVAÇÃO

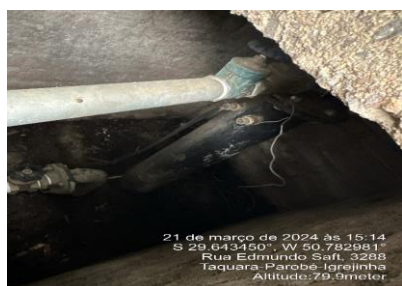
NC	CÓDIGO DA NC	UNIDADE	EBA 4
75	2.6	CONSTATAÇÃO	Fiação solta dentro da caixa onde o booster está instalado.
GRUPO	PRAZO	NÃO CONFORMIDADE	Não proporcionar a segurança das edificações e dos operadores.
2	365 dias	OBSERVAÇÃO

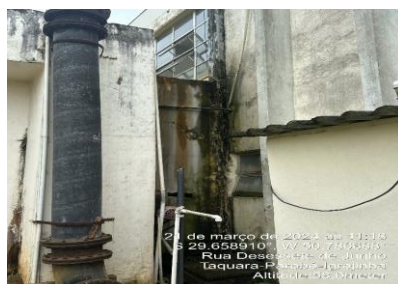
NC	CÓDIGO DA NC	UNIDADE	ETA
84	3.4	CONSTATAÇÃO	Parede do tanque de chegada da água bruta com infiltrações.
GRUPO	PRAZO	NÃO CONFORMIDADE	Perda de água e/ou não executar redução de perdas.
2	365 dias	OBSERVAÇÃO	Solicita-se o laudo estrutural assinado por engenheiro civil, atestando os possíveis riscos envolvidos e as recomendações para correção dos possíveis problemas encontrados, conforme normas técnicas vigentes.

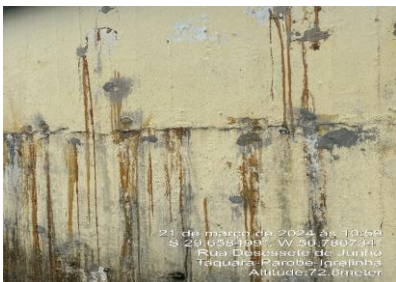
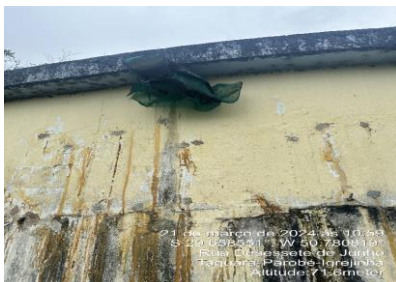
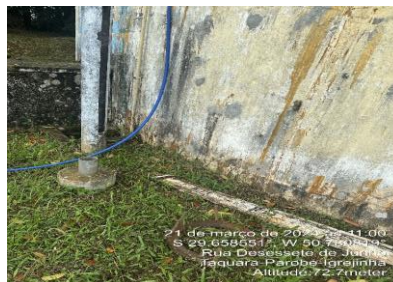
NC	CÓDIGO DA NC	UNIDADE	R2
86	6.11	CONSTATAÇÃO	O reservatório apresenta indícios visuais de que a sua estrutura está sendo afetada, uma vez que existem infiltrações aparentes.
GRUPO	PRAZO	NÃO CONFORMIDADE	Não apresenta a segurança necessária para a reservação de água, comprometendo a segurança dos operadores.
2	365 dias	OBSERVAÇÃO	Solicita-se o laudo estrutural do R2 assinado por engenheiro civil, atestando os possíveis riscos envolvidos e as recomendações para correção dos possíveis problemas encontrados, conforme normas técnicas vigentes. Transferiada NC 27 do TNC n. 050-P/2023.

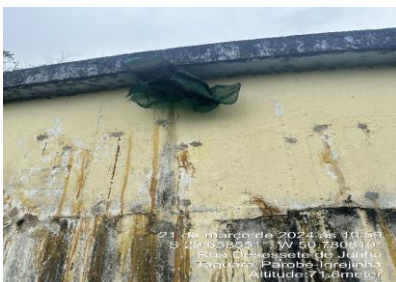
NC	CÓDIGO DA NC	UNIDADE	R2
87	6.3	CONSTATAÇÃO	Vazamento aparente em pontos do reservatório.
GRUPO	PRAZO	NÃO CONFORMIDADE	Perda de água e/ou não executar redução de perdas.
2	365 dias	OBSERVAÇÃO

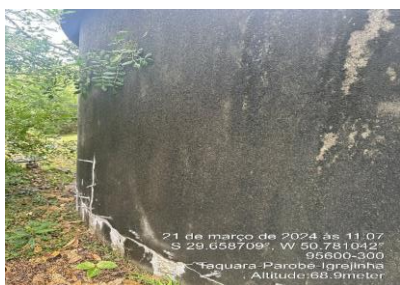
NC	CÓDIGO DA NC	UNIDADE	R3 - lavagem dos filtros
92	6.11	CONSTATAÇÃO	O reservatório apresenta indícios visuais de que a sua estrutura está sendo afetada, uma vez que existem infiltrações aparentes.
GRUPO	PRAZO	NÃO CONFORMIDADE	Não apresenta a segurança necessária para a reservação de água, comprometendo a segurança dos operadores.
2	365 dias	OBSERVAÇÃO	Solicita-se o laudo estrutural do R3 - lavagem dos filtros assinado por engenheiro civil, atestando os possíveis riscos envolvidos e as recomendações para correção dos problemas encontrados, conforme normas técnicas vigentes.

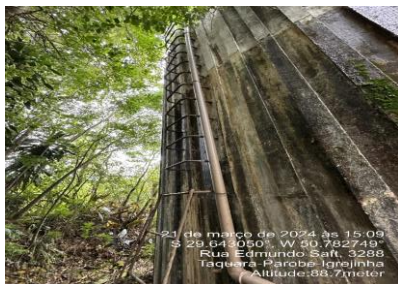
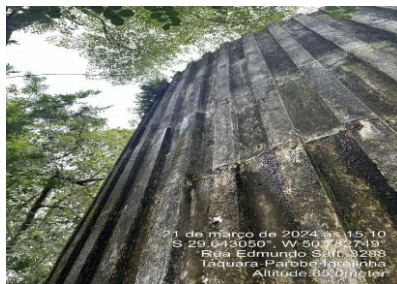
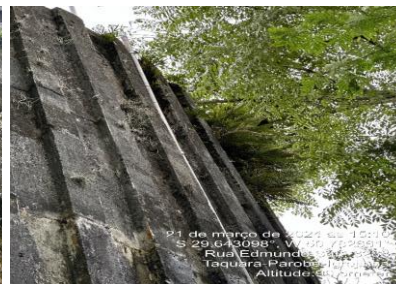
NC	CÓDIGO DA NC	UNIDADE	R7
116	6.3	CONSTATAÇÃO	O reservatório apresenta indícios visuais de que a sua estrutura está sendo afetada, uma vez que existem infiltrações aparentes.
GRUPO	PRAZO	NÃO CONFORMIDADE	Não resentar a segurança necessária para a reservação de água, comprometendo a segurança dos operadores.
2	365 dias	OBSERVAÇÃO	Solicita-se o laudo estrutural do R7 assinado por engenheiro civil, atestando os possíveis riscos envolvidos e as recomendações para correção dos possíveis problemas encontrados, conforme normas técnicas vigentes.

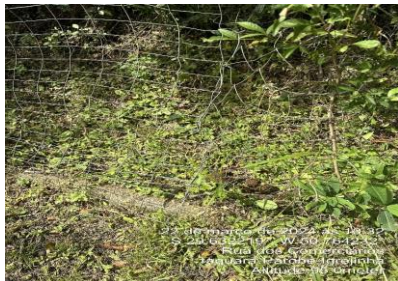
NC	CÓDIGO DA NC	UNIDADE	R9 e R11
124	6.2	CONSTATAÇÃO	Cerca apresenta danos.
GRUPO	PRAZO	NÃO CONFORMIDADE	Falta de conservação e manutenção preventiva de unidade.
2	365 dias	OBSERVAÇÃO	Transferida NC 39 do TNC n. 050-P/2023.
