REGULAÇÃO RELATÓRIO TÉCNICO DE FISCALIZAÇÃO RTF N. 2528/2024

Fiscalização Sob Demanda para verificar obras
de repavimentação em vias de Sapucaia do
Sul/RS.

TERMO DE NÃO CONFORMIDADE (TNC)

TNC N.: 2528/2024

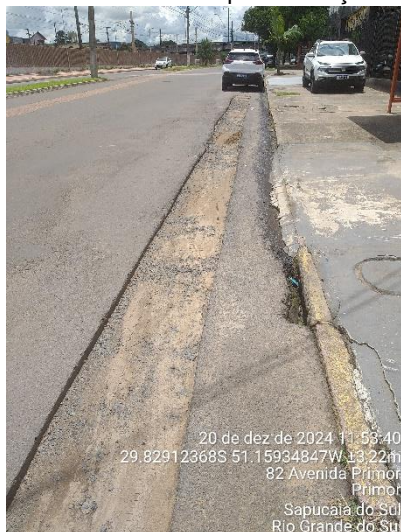
Figura 1 - Ausência de repavimentação na via.

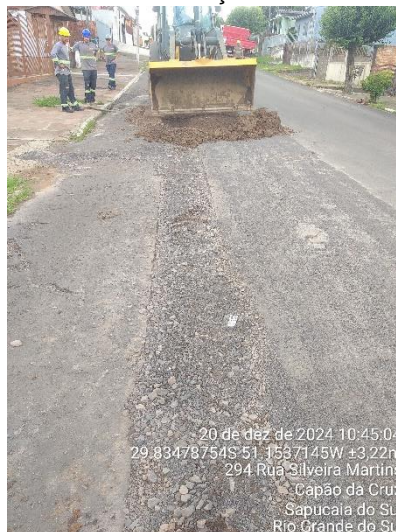
Figura 2 - Retro com serviços de abertura de vala.

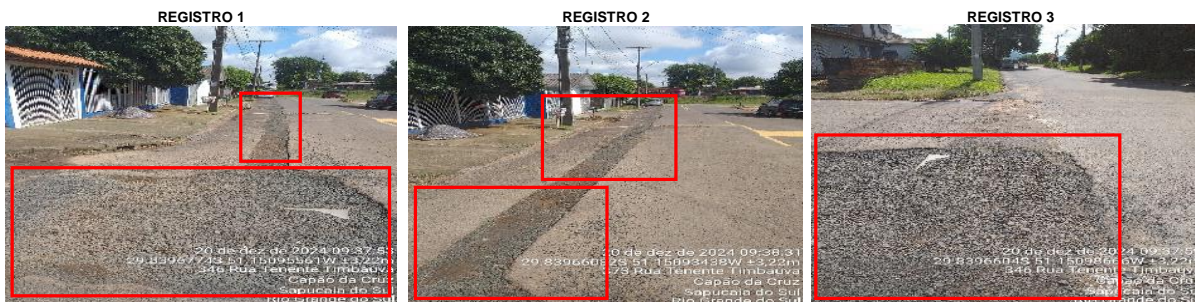
NC	CÓDIGO DA NC	UNIDADE	Sistema de Esgotamento Sanitário - Pavimentação
1	-	CONSTATAÇÃO	Ausência de pavimentação asfáltica na pista de rolamento.
GRUPO	PRAZO	NÃO CONFORMIDADE	Ausência de pavimentação após implementação de Rede de Coletora de Esgoto Sanitário.
2	15 dias	OBSERVAÇÃO	Rua Tenente Timbaúva trecho compreendido entre a Rua Sancha de Tovar e RS-118 - Evidência 1: 29°50'22.83" S 51°9'3.47" W

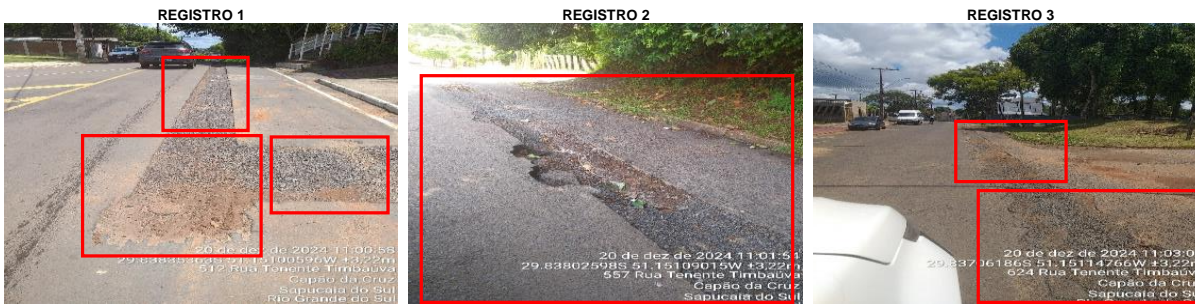
NC	CÓDIGO DA NC	UNIDADE	Sistema de Esgotamento Sanitário - Pavimentação
2	-	CONSTATAÇÃO	Ausência de pavimentação asfáltica na pista de rolamento.
GRUPO	PRAZO	NÃO CONFORMIDADE	Ausência de pavimentação após implementação de Rede de Coletora de Esgoto Sanitário.
2	15 dias	OBSERVAÇÃO	Rua Tenente Timbaúva trecho compreendido entre a Rua Padre Reus e RS-118 - Evidência 2: 29°50'18.08" S 51°9'3.63" W

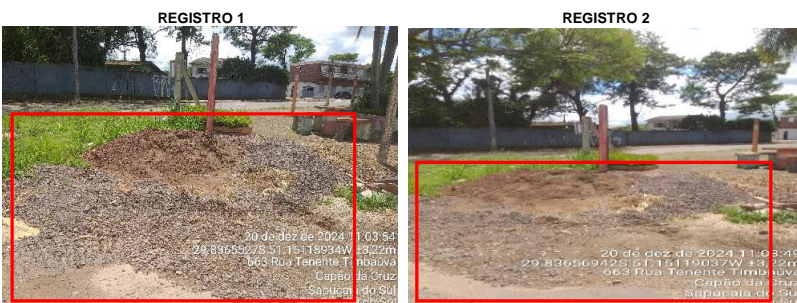
NC	CÓDIGO DA NC	UNIDADE	Sistema de Esgotamento Sanitário - Pavimentação
3	-	CONSTATAÇÃO	Acúmulo de materiais (brita e pó de brita) sobre o passeio público (Calçada) da praça.
GRUPO	PRAZO	NÃO CONFORMIDADE	Acúmulo de materiais após implementação de Rede de Coletora de Esgoto Sanitário
2	15 dias	OBSERVAÇÃO	Rua Tenente Timbaúva próximo do nº 705 - Evidência 3: 29°50'11.57" S 51°9'4.27" W

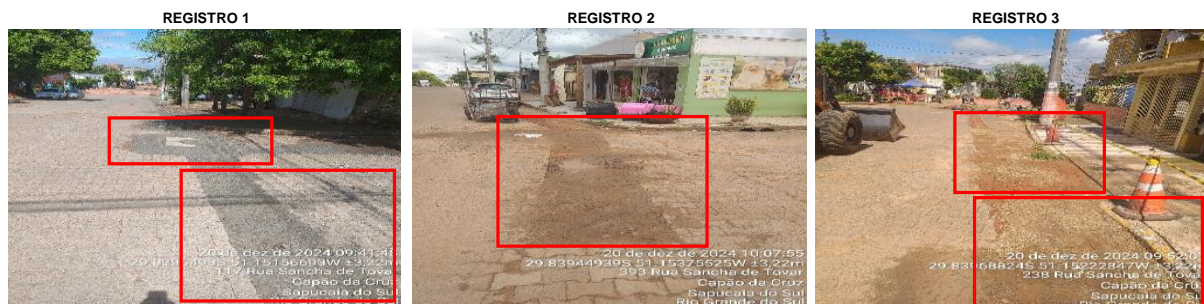
NC	CÓDIGO DA NC	UNIDADE	Sistema de Esgotamento Sanitário - Pavimentação
4	-	CONSTATAÇÃO	Ausência de pavimentação com Unistein na pista de rolamento.
GRUPO	PRAZO	NÃO CONFORMIDADE	Ausência de pavimentação após implementação de Rede de Coletora de Esgoto Sanitário.
2	15 dias	OBSERVAÇÃO	Rua Sancha de Tovar trecho compreendido entre a Rua Polônia e a Rua Chile - Evidência 4: 29°50'22.74" S 51°9'5.64" W

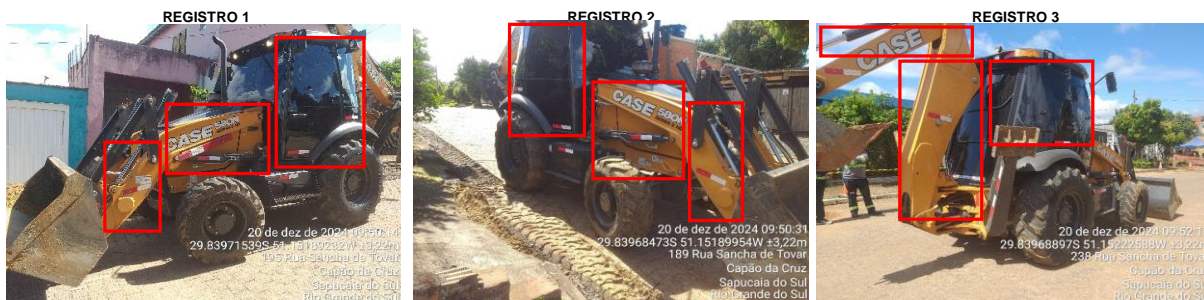
NC	CÓDIGO DA NC	UNIDADE	Sistema de Esgotamento Sanitário - Pavimentação
5	-	CONSTATAÇÃO	Ausência de identificação: "A Serviço da Corsan" na retroescavadeira da prestadora.
GRUPO	PRAZO	NÃO CONFORMIDADE	Ausência de identificação na retroescavadeira.
2	15 dias	OBSERVAÇÃO	Rua Sancha de Tovar, nº 276 - Evidência 5: 29°50'22.98" S 51°9'6.81" W

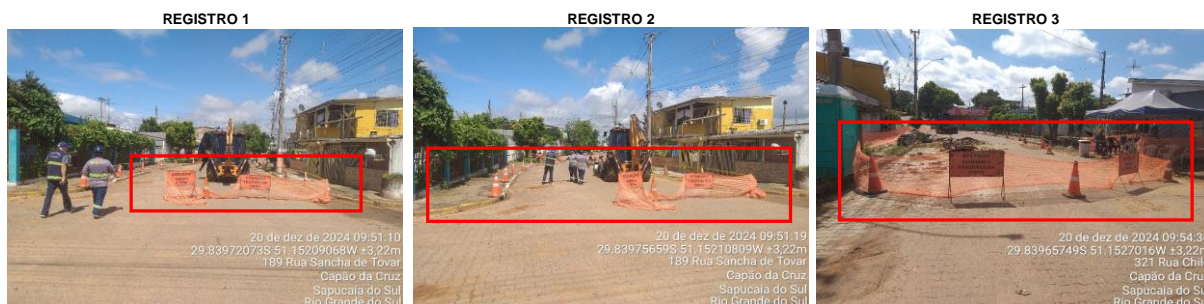
NC	CÓDIGO DA NC	UNIDADE	Sistema de Esgotamento Sanitário - Pavimentação
6	-	CONSTATAÇÃO	Ausência de identificação da prestadora de serviço na sinalização vertical.
GRUPO	PRAZO	NÃO CONFORMIDADE	Ausência de identificação na sinalização vertical da obra.
2	15 dias	OBSERVAÇÃO	Rua Sancha de Tovar trecho compreendido entre a Rua França e a Rua Chile - Evidência 6: 29°50'22.99" S 51°9'7.53" W

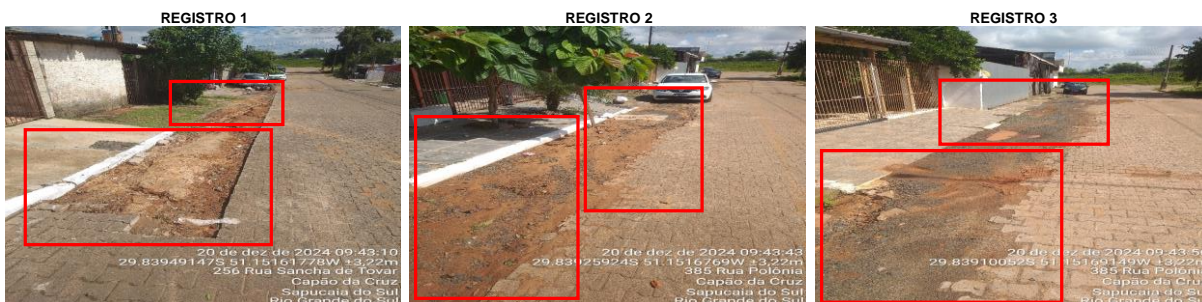
NC	CÓDIGO DA NC	UNIDADE	Sistema de Esgotamento Sanitário - Pavimentação
7	-	CONSTATAÇÃO	Ausência de pavimentação com Unistein na pista de rolamento.
GRUPO	PRAZO	NÃO CONFORMIDADE	Ausência de pavimentação após implementação de Rede de Coletora de Esgoto Sanitário.
2	15 dias	OBSERVAÇÃO	Rua Polônia trecho compreendido entre a Rua Sancha de Tovar e a RS-118 - Evidência 7: 29°50'22.21" S 51°9'5.82" W

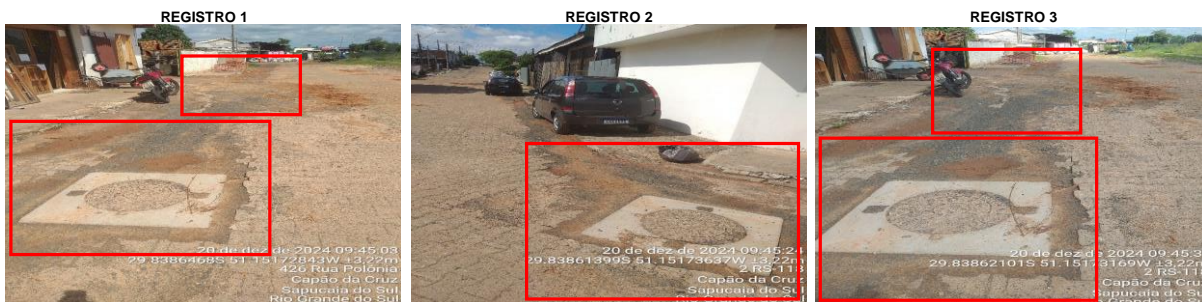
NC	CÓDIGO DA NC	UNIDADE	Sistema de Esgotamento Sanitário - Pavimentação
8	-	CONSTATAÇÃO	Ausência de pavimentação com Unistein na pista de rolamento.
GRUPO	PRAZO	NÃO CONFORMIDADE	Ausência de pavimentação após implementação de Rede de Coletora de Esgoto Sanitário.
2	15 dias	OBSERVAÇÃO	Rua Polônia paralela a Rua Lateral da RS-118 - Evidência 8: 29°50'19.13" S 51°9'6.22" W

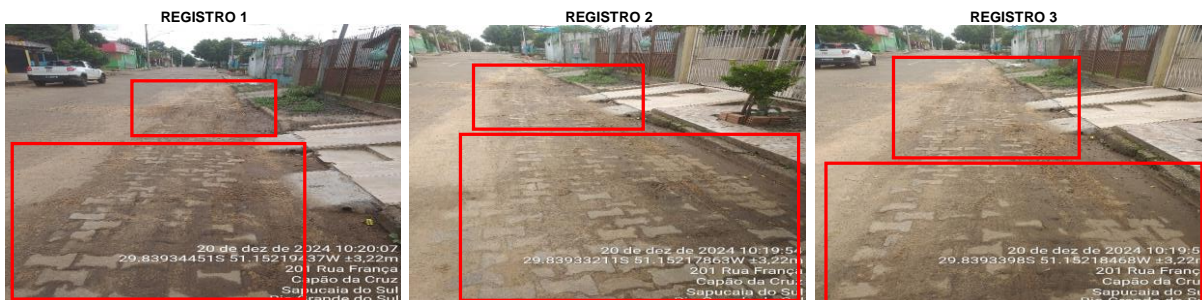
NC	CÓDIGO DA NC	UNIDADE	Sistema de Esgotamento Sanitário - Pavimentação
9	-	CONSTATAÇÃO	Desnível do pavimento da vala com pista de rolamento.
GRUPO	PRAZO	NÃO CONFORMIDADE	Desnível do pavimento após implementação de Rede de Coletora de Esgoto Sanitário.
2	15 dias	OBSERVAÇÃO	Rua França trecho compreendido entre a Rua Sancha de Tovar e a Rua Humaitá - Evidência 9: 29°50'21.64" S 51°9'7.90" W

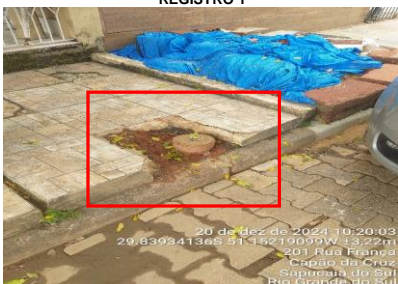
REGISTRO 1

NC	CÓDIGO DA NC	UNIDADE	Sistema de Esgotamento Sanitário - Pavimentação
10	-	CONSTATAÇÃO	Ausência de pavimento no TIL da calçada (Passeio Público).
GRUPO	PRAZO	NÃO CONFORMIDADE	Ausência de pavimento após implementação de TIL da Rede de Coletora de Esgoto Sanitário.
2	15 dias	OBSERVAÇÃO	Rua França trecho compreendido entre a Rua Sancha de Tovar e a Rua Humaitá - Evidência 10: 29°50'21.63" S 51°9'7.89" W

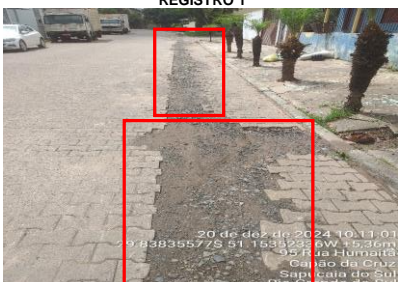
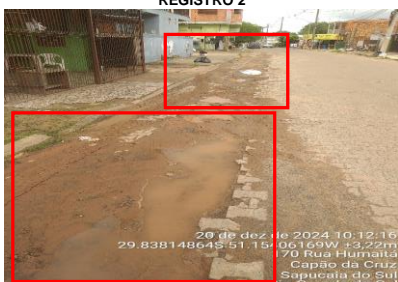
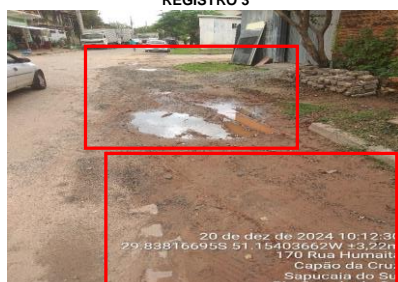
NC	CÓDIGO DA NC	UNIDADE	Sistema de Esgotamento Sanitário - Pavimentação
11	-	CONSTATAÇÃO	Ausência de pavimentação com Unistein na pista de rolamento.
GRUPO	PRAZO	NÃO CONFORMIDADE	Ausência de pavimentação após implementação de Rede de Coletora de Esgoto Sanitário.
2	15 dias	OBSERVAÇÃO	Rua Humaitá trecho compreendido entre a Rua França e a Av. Luiz Pasteur - Evidência 11: 29°50'17.41" S 51°9'14.52" W

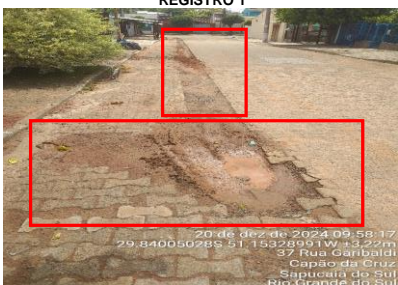
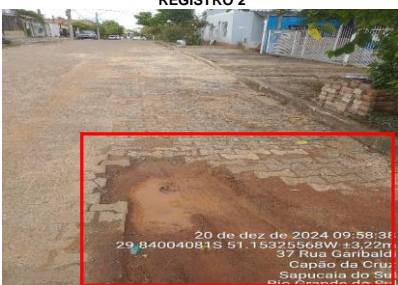
NC	CÓDIGO DA NC	UNIDADE	Sistema de Esgotamento Sanitário - Pavimentação
12	-	CONSTATAÇÃO	Ausência de pavimentação com Unistein na pista de rolamento.
GRUPO	PRAZO	NÃO CONFORMIDADE	Ausência de pavimentação após implementação de Rede de Coletora de Esgoto Sanitário.
2	15 dias	OBSERVAÇÃO	Rua Garibaldi trecho compreendido entre a Rua Chile e a Rua Sapiranga - Evidência 12: 29°50'24.18" S 51°9'11.84" W

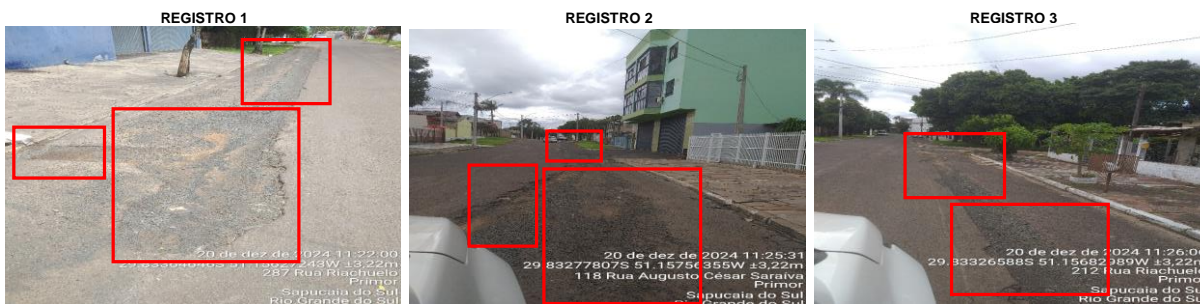
NC	CÓDIGO DA NC	UNIDADE	Sistema de Esgotamento Sanitário - Pavimentação
13	-	CONSTATAÇÃO	Ausência de pavimentação asfáltica na pista de rolamento.
GRUPO	PRAZO	NÃO CONFORMIDADE	Ausência de pavimentação após implementação de Rede de Coletora de Esgoto Sanitário.
2	15 dias	OBSERVAÇÃO	Rua Riachuelo trecho compreendido entre a Rua José Felipe e a Rua Manoel Serafim - Evidência 13: 29°50'1.13" S 51°9'22.58" W

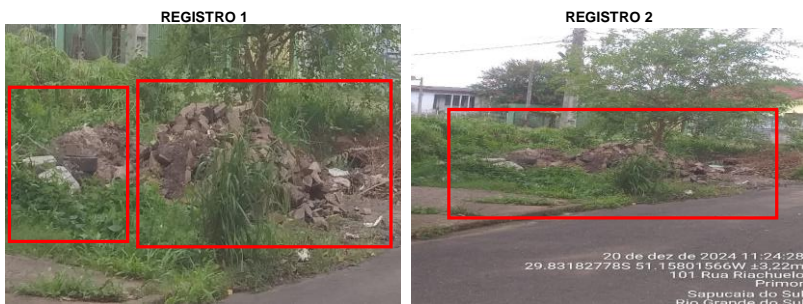
NC	CÓDIGO DA NC	UNIDADE	Sistema de Esgotamento Sanitário - Pavimentação
14	-	CONSTATAÇÃO	Acúmulo de materiais (restos de pavimento asfáltico) sobre o passeio público (Calçada).
GRUPO	PRAZO	NÃO CONFORMIDADE	Acúmulo de materiais após implementação de Rede de Coletora de Esgoto Sanitário
2	15 dias	OBSERVAÇÃO	Rua Riachuelo esquina com a Rua Cel. Genuíno - Evidência 14: 29°49'54.59" S 51°9'28.86" W

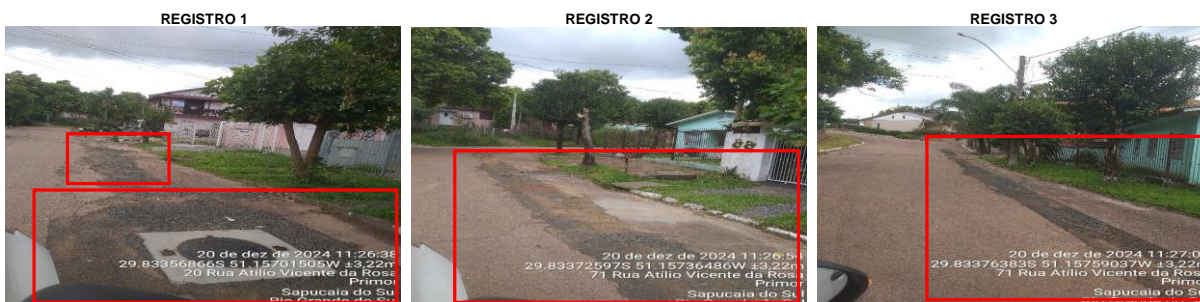
NC	CÓDIGO DA NC	UNIDADE	Sistema de Esgotamento Sanitário - Pavimentação
15	-	CONSTATAÇÃO	Ausência de pavimentação asfáltica na pista de rolamento.
GRUPO	PRAZO	NÃO CONFORMIDADE	Ausência de pavimentação após implementação de Rede de Coletora de Esgoto Sanitário.
2	15 dias	OBSERVAÇÃO	Rua Atilio Vicente da Rosa trecho compreendido entre a Rua Riachuelo e a Rua Augusto César Saraiva - Evidência 15: 29°50'0.84" S 51°9'25.26" W

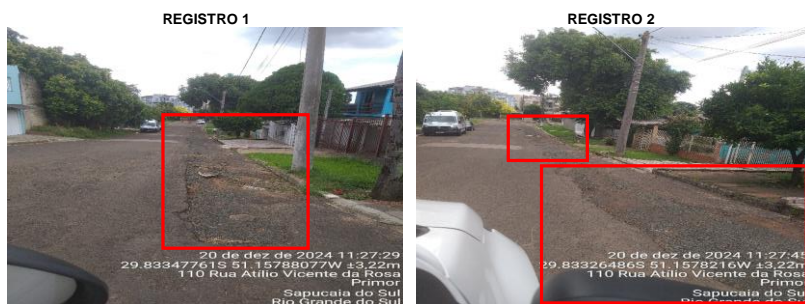
NC	CÓDIGO DA NC	UNIDADE	Sistema de Esgotamento Sanitário - Pavimentação
16	-	CONSTATAÇÃO	Ausência de pavimentação asfáltica na pista de rolamento.
GRUPO	PRAZO	NÃO CONFORMIDADE	Ausência de pavimentação após implementação de Rede de Coletora de Esgoto Sanitário.
2	15 dias	OBSERVAÇÃO	Rua Augusto Cesar Saraiva trecho compreendido entre a Rua Atilio Vicente da Rosa e a Rua Riachuelo - Evidência 16: 29°50'0.52" S 51°9'28.37" W

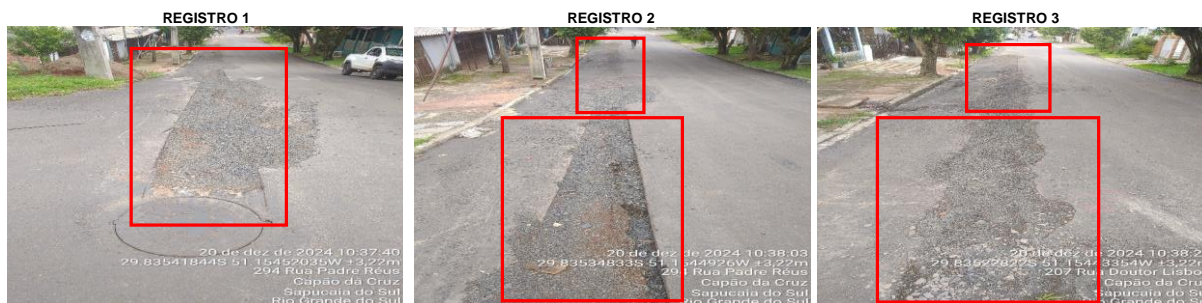
NC	CÓDIGO DA NC	UNIDADE	Sistema de Esgotamento Sanitário - Pavimentação
17	-	CONSTATAÇÃO	Ausência de pavimentação asfáltica na pista de rolamento.
GRUPO	PRAZO	NÃO CONFORMIDADE	Ausência de pavimentação após implementação de Rede de Coletora de Esgoto Sanitário.
2	15 dias	OBSERVAÇÃO	Rua Doutor Lisboa trecho compreendido entre a Rua Padre Réus e a Rua Silveira Martins - Evidência 17: 29°50'7.51" S 51°9'16.27" W

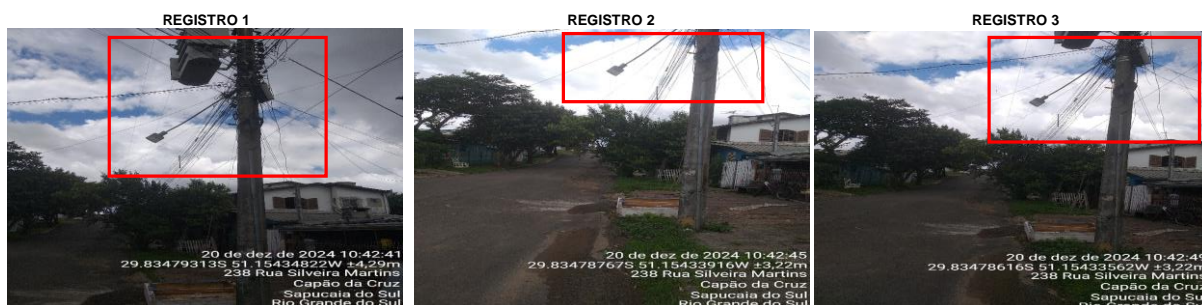
NC	CÓDIGO DA NC	UNIDADE	Sistema de Esgotamento Sanitário - Pavimentação
18	-	CONSTATAÇÃO	Haste de iluminação pública danificada conforme relato de moradores.
GRUPO	PRAZO	NÃO CONFORMIDADE	Iluminação pública danificada.
2	15 dias	OBSERVAÇÃO	Rua Doutor Lisboa esquina com a Rua Silveira Martins - Evidência 18: 29°50'5.26" S 51°9'15.65"

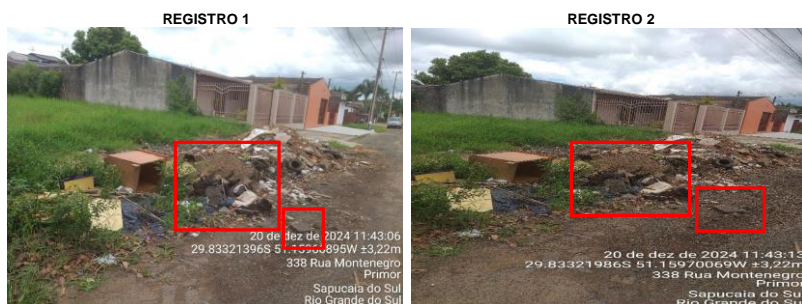
NC	CÓDIGO DA NC	UNIDADE	Sistema de Esgotamento Sanitário - Pavimentação
19	-	CONSTATAÇÃO	Acúmulo de materiais (restos de pavimento asfáltico) sobre o passeio público (Calçada) e pista de rolamento.
GRUPO	PRAZO	NÃO CONFORMIDADE	Acúmulo de materiais após implementação de Rede de Coletora de Esgoto Sanitário
2	15 dias	OBSERVAÇÃO	Rua Montenegro esquina com Rua Gustavo Johan - Evidência 19: 29°49'59.57" S 51°9'34.81" W

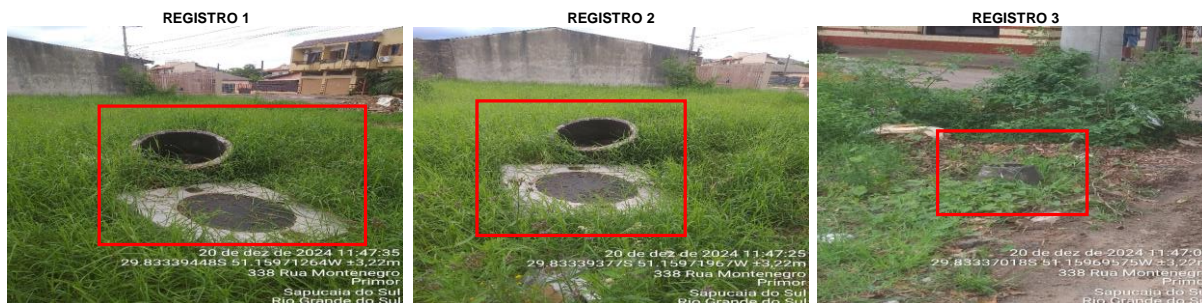
NC	CÓDIGO DA NC	UNIDADE	Sistema de Esgotamento Sanitário - Pavimentação
20	-	CONSTATAÇÃO	Tubo de concreto e tampa de ferro fundido em concreto sobre passeio público (Calçada).
GRUPO	PRAZO	NÃO CONFORMIDADE	Acúmulo de materiais após implementação de Rede de Coletora de Esgoto Sanitário
2	15 dias	OBSERVAÇÃO	Rua Gustavo Johan esquina com Rua Montenegro - Evidência 20: 29°50'0.22" S 51°9'34.97" W

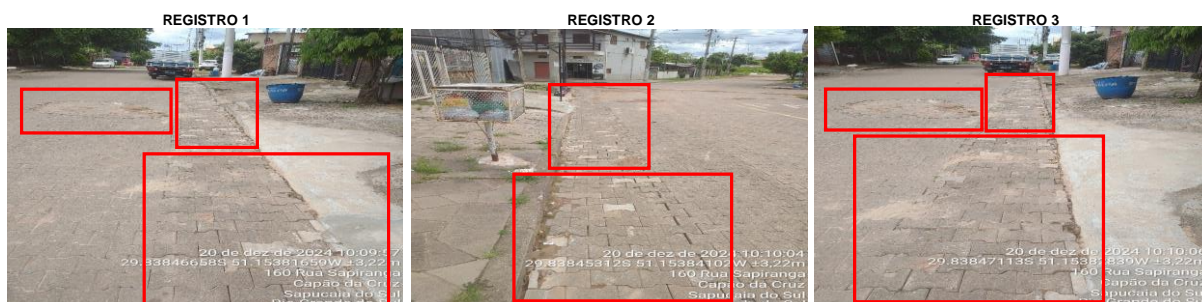
NC	CÓDIGO DA NC	UNIDADE	Sistema de Esgotamento Sanitário - Pavimentação
21	-	CONSTATAÇÃO	Desnível do pavimento da vala com pista de rolamento.
GRUPO	PRAZO	NÃO CONFORMIDADE	Desnível do pavimento após implementação de Rede de Coletora de Esgoto Sanitário.
2	15 dias	OBSERVAÇÃO	Rua Sapiranga trecho compreendido entre a Rua Humaitá e a Rua Sancha de Tovar - Evidência 21: 29°50'18.44" S 51°9'13.81" W

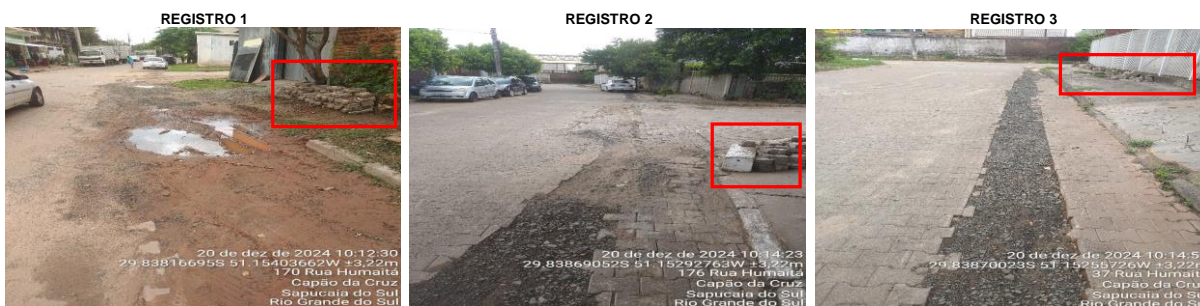
NC	CÓDIGO DA NC	UNIDADE	Sistema de Esgotamento Sanitário - Pavimentação
22	-	CONSTATAÇÃO	Acúmulo de materiais (Unistein) sobre o passeio público (Calçada).
GRUPO	PRAZO	NÃO CONFORMIDADE	Acúmulo de materiais após implementação de Rede de Coletora de Esgoto Sanitário
2	15 dias	OBSERVAÇÃO	Rua Humaitá trecho compreendido entre a Rua França e a Rua Veranópolis - Evidência 22: 29°50'17.41" S 51°9'14.52" W

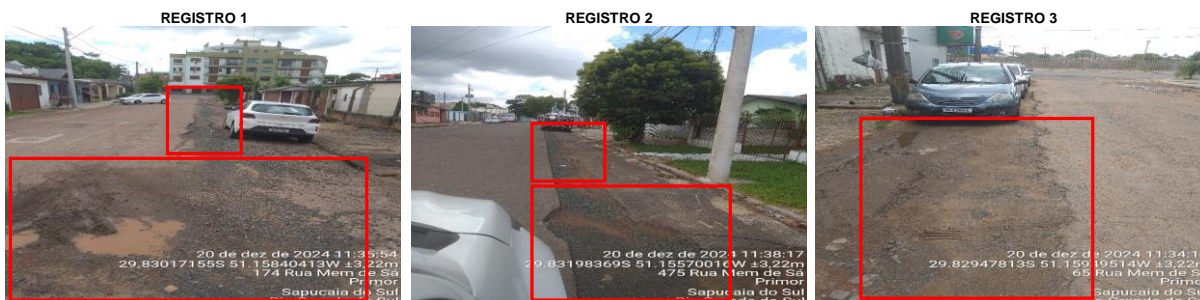
NC	CÓDIGO DA NC	UNIDADE	Sistema de Esgotamento Sanitário - Pavimentação
23	-	CONSTATAÇÃO	Ausência de pavimentação asfáltica na pista de rolamento.
GRUPO	PRAZO	NÃO CONFORMIDADE	Ausência de pavimentação após implementação de Rede de Coletora de Esgoto Sanitário.
2	15 dias	OBSERVAÇÃO	Rua Men de Sá trecho compreendido entre a Av. Sapucaia e a Rua Manoel Serafim - Evidência 23: 29°49'48.61" S 51°9'30.25" W

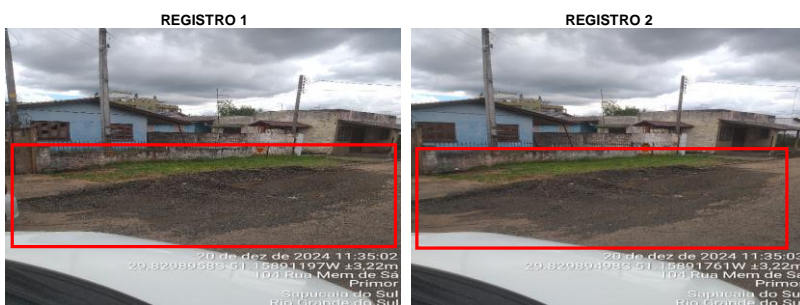
NC	CÓDIGO DA NC	UNIDADE	Sistema de Esgotamento Sanitário - Pavimentação
24	-	CONSTATAÇÃO	Acúmulo de materiais (brita e pó de brita) sobre a pista de rolamento.
GRUPO	PRAZO	NÃO CONFORMIDADE	Acúmulo de materiais após implementação de Rede de Coletora de Esgoto Sanitário
2	15 dias	OBSERVAÇÃO	Rua Men de Sá, nº 141 - Evidência 24: 29°49'47.62" S 51°9'32.10" W

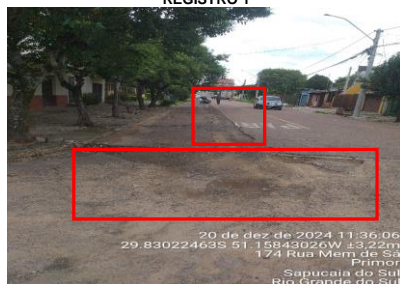
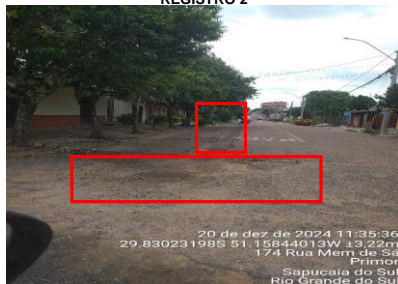
NC	CÓDIGO DA NC	UNIDADE	Sistema de Esgotamento Sanitário - Pavimentação
25	-	CONSTATAÇÃO	Ausência de pavimentação asfáltica na pista de rolamento.
GRUPO	PRAZO	NÃO CONFORMIDADE	Ausência de pavimentação após implementação de Rede de Coletora de Esgoto Sanitário.
2	15 dias	OBSERVAÇÃO	Rua Gustavo Johan trecho compreendido entre a Rua Men de Sá e a Rua Cel. Genuíno - Evidência 25: 29°49'48.83" S 51°9'30.33" W

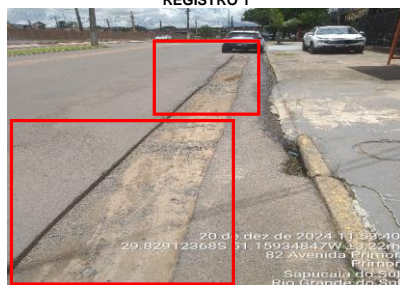
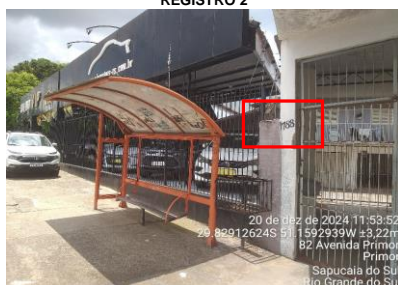
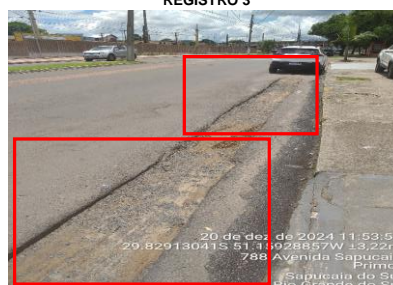
NC	CÓDIGO DA NC	UNIDADE	Sistema de Abastecimento de Água - Pavimentação
26	-	CONSTATAÇÃO	Ausência de pavimentação asfáltica na pista de rolamento.
GRUPO	PRAZO	NÃO CONFORMIDADE	Ausência de pavimentação após implementação de Rede de Coletora de Esgoto Sanitário.
2	15 dias	OBSERVAÇÃO	Av. Sapucaia, nº 788 - Evidência 26: 29°49'44.85" S 51°9'33.62" W

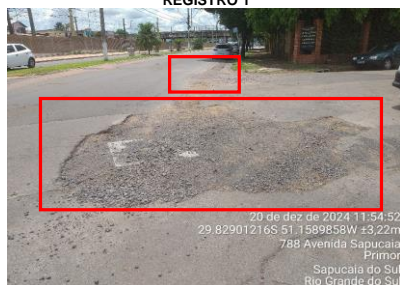
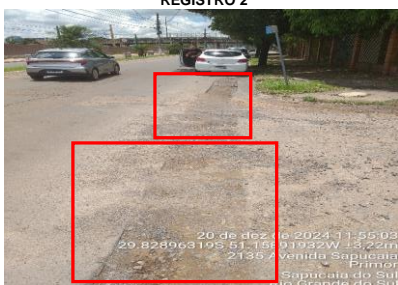
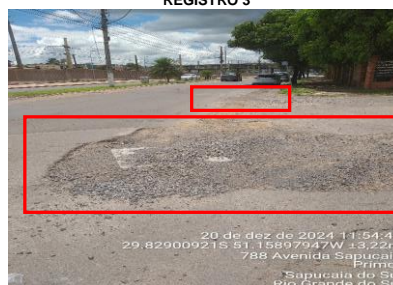
NC	CÓDIGO DA NC	UNIDADE	Sistema de Esgotamento Sanitário - Pavimentação
27	-	CONSTATAÇÃO	Ausência de pavimentação asfáltica na pista de rolamento.
GRUPO	PRAZO	NÃO CONFORMIDADE	Ausência de pavimentação após implementação de Rede de Coletora de Esgoto Sanitário.
2	15 dias	OBSERVAÇÃO	Av. Sapucaia esquina com a Rua Alfredo Juliano - Evidência 27: 29°49'44.45" S 51°9'32.35" W

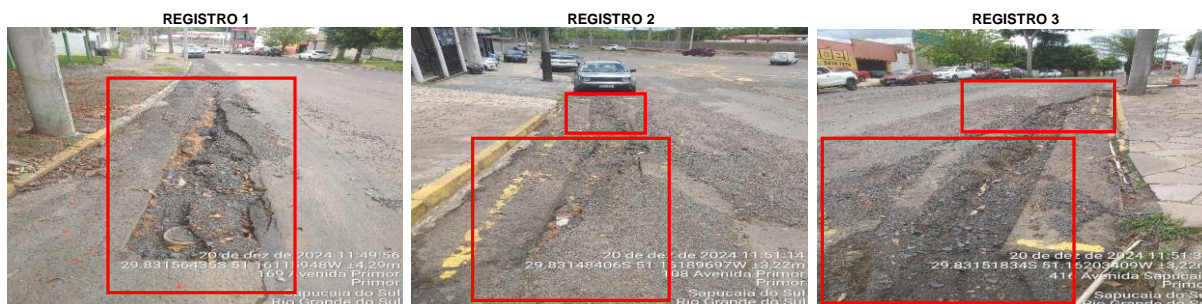
NC	CÓDIGO DA NC	UNIDADE	Sistema de Esgotamento Sanitário - Pavimentação
28	-	CONSTATAÇÃO	Ausência de pavimentação asfáltica na pista de rolamento.
GRUPO	PRAZO	NÃO CONFORMIDADE	Ausência de pavimentação após implementação de Rede de Coletora de Esgoto Sanitário.
2	15 dias	OBSERVAÇÃO	Av. Primor trecho compreendido entre a Av. Sapucaia e a Rua São José - Evidência 28: 29°49'53.62" S 51°9'40.19" W

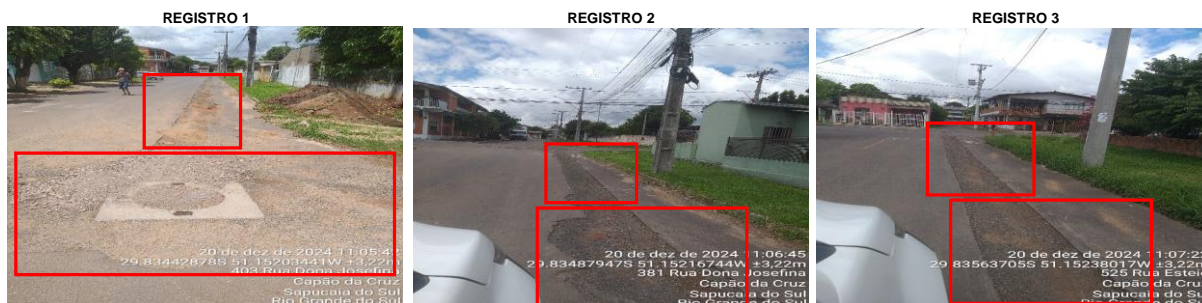
NC	CÓDIGO DA NC	UNIDADE	Sistema de Esgotamento Sanitário - Pavimentação
29	-	CONSTATAÇÃO	Ausência de pavimentação asfáltica na pista de rolamento.
GRUPO	PRAZO	NÃO CONFORMIDADE	Ausência de pavimentação após implementação de Rede de Coletora de Esgoto Sanitário.
2	15 dias	OBSERVAÇÃO	Rua Esteio trecho compreendido entre a Rua Dona Josefina e a Rua Padre Réus - Evidência 29: 29°50'3.95" S 51°9'7.33" W

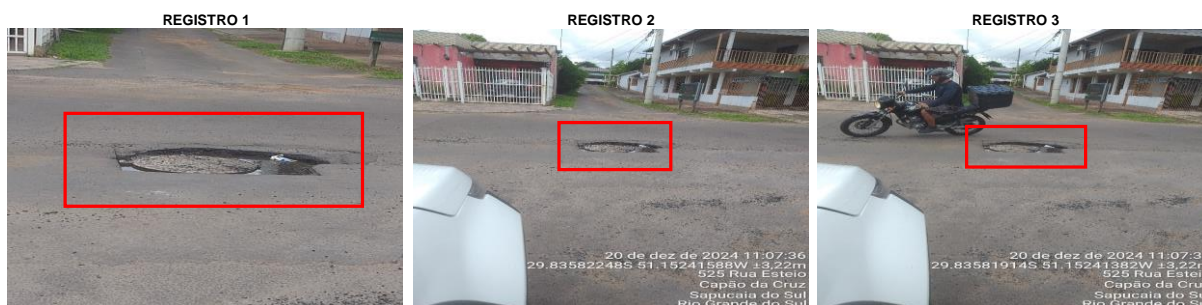
NC	CÓDIGO DA NC	UNIDADE	Sistema de Esgotamento Sanitário - Pavimentação
30	-	CONSTATAÇÃO	Patologia de buraco em tampa de poço de visita (PV).
GRUPO	PRAZO	NÃO CONFORMIDADE	Patologia de buraco após implementação de Rede de Coletora de Esgoto Sanitário.
2	15 dias	OBSERVAÇÃO	Rua Esteio esquina com a Rua Padre Réus - Evidência 30: 29°50'8.96" S 51°9'8.70" W

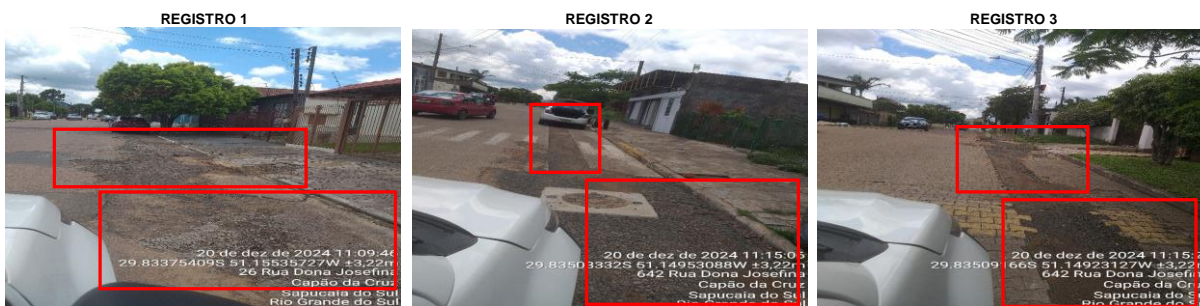
NC	CÓDIGO DA NC	UNIDADE	Sistema de Esgotamento Sanitário - Pavimentação
31	-	CONSTATAÇÃO	Ausência de pavimentação asfáltica e Unistein na pista de rolamento.
GRUPO	PRAZO	NÃO CONFORMIDADE	Ausência de pavimentação após implementação de Rede de Coletora de Esgoto Sanitário.
2	15 dias	OBSERVAÇÃO	Rua Dona Josefina trecho compreendido entre a Rua Manoel Serafim e a Rua Jacob Schmidt - Evidência 31: 29°50'1.51" S 51°9'19.29" W

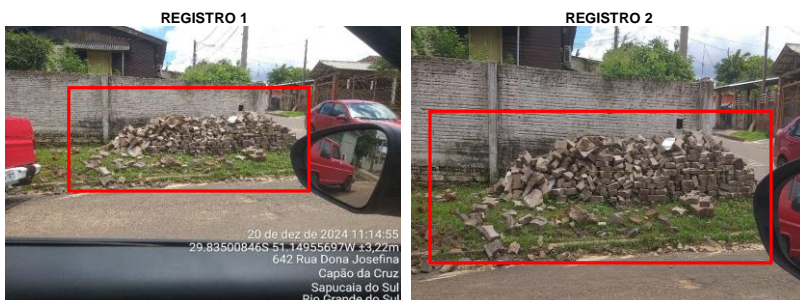
NC	CÓDIGO DA NC	UNIDADE	Sistema de Esgotamento Sanitário - Pavimentação
32	-	CONSTATAÇÃO	Acúmulo de materiais (Unistein) sobre o passeio público (Calçada).
GRUPO	PRAZO	NÃO CONFORMIDADE	Acúmulo de materiais após implementação de Rede de Coletora de Esgoto Sanitário
2	15 dias	OBSERVAÇÃO	Rua Dona Josefina esquina com a Rua Passeio Celuta - Evidência 32: 29°50'6.03" S 51°8'58.39" W

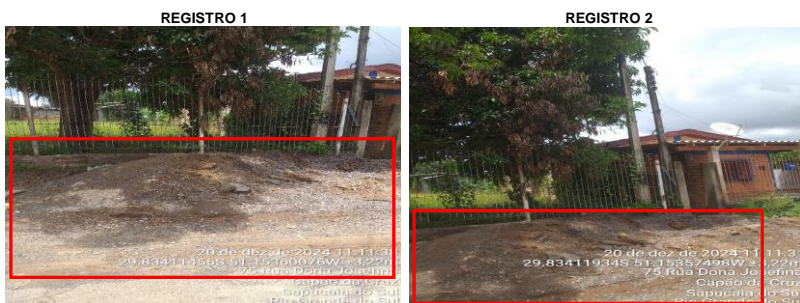
NC	CÓDIGO DA NC	UNIDADE	Sistema de Esgotamento Sanitário - Pavimentação
33	-	CONSTATAÇÃO	Acúmulo de materiais (brita e pó de brita) sobre o passeio público (Calçada) e pista de rolamento.
GRUPO	PRAZO	NÃO CONFORMIDADE	Acúmulo de materiais após implementação de Rede de Coletora de Esgoto Sanitário
2	15 dias	OBSERVAÇÃO	Rua Dona Josefina, nº 212 - Evidência 33: 29°50'2.81" S 51°9'12.96" W

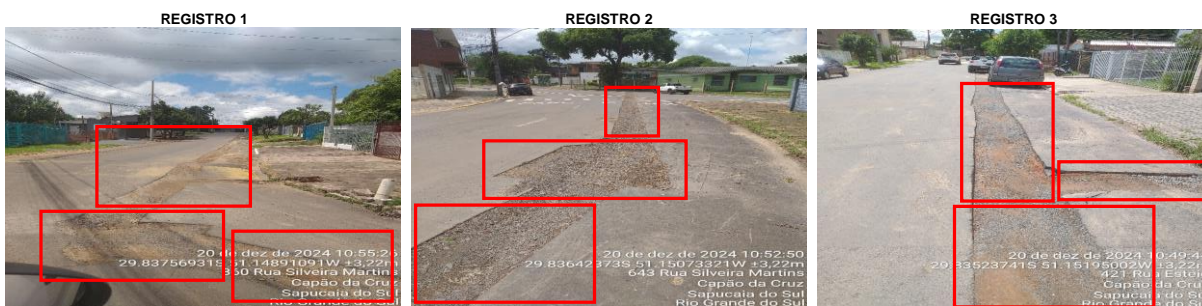
NC	CÓDIGO DA NC	UNIDADE	Sistema de Esgotamento Sanitário - Pavimentação
34	-	CONSTATAÇÃO	Ausência de pavimentação asfáltica na pista de rolamento.
GRUPO	PRAZO	NÃO CONFORMIDADE	Ausência de pavimentação após implementação de Rede de Coletora de Esgoto Sanitário.
2	15 dias	OBSERVAÇÃO	Rua Silveira Martins trecho compreendido entre a Rua Doutor Lisboa e a Rua Padre Réus - Evidência 34: 29°50'15.27" S 51°8'56.08" W

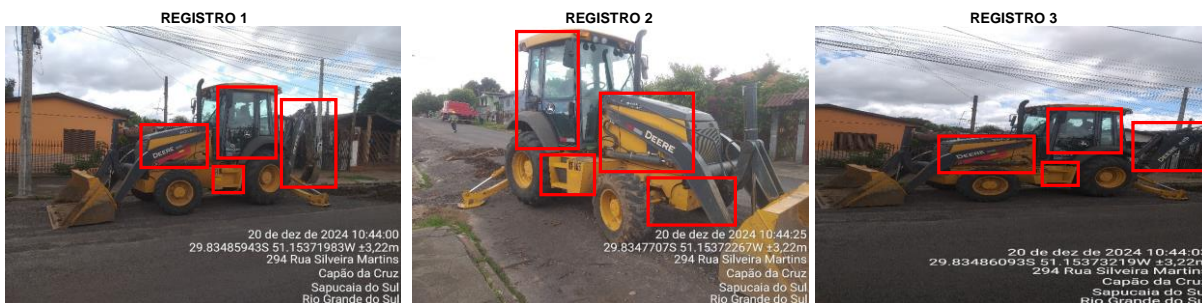
NC	CÓDIGO DA NC	UNIDADE	Sistema de Esgotamento Sanitário - Pavimentação
35	-	CONSTATAÇÃO	Ausência de identificação: "A Serviço da Corsan" na retroescavadeira da prestadora.
GRUPO	PRAZO	NÃO CONFORMIDADE	Ausência de identificação na retroescavadeira.
2	15 dias	OBSERVAÇÃO	Rua Silveira Martins trecho compreendido entre a Rua Doutor Lisboa e a Rua Esteio - Evidência 35: 29°50'5.49" S 51°9'13.39" W

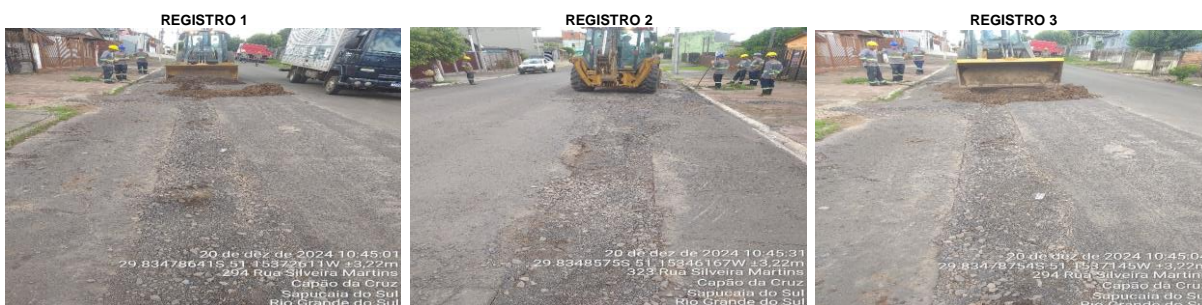
NC	CÓDIGO DA NC	UNIDADE	Sistema de Esgotamento Sanitário - Pavimentação
36	-	CONSTATAÇÃO	Ausência de sinalização vertical e identificação "Corsan".
GRUPO	PRAZO	NÃO CONFORMIDADE	Ausência de sinalização vertical da obra.
2	15 dias	OBSERVAÇÃO	Rua Silveira Martins trecho compreendido entre a Rua Doutor Lisboa e a Rua Esteio - Evidência 36: 29°50'5.23" S 51°9'13.41" W

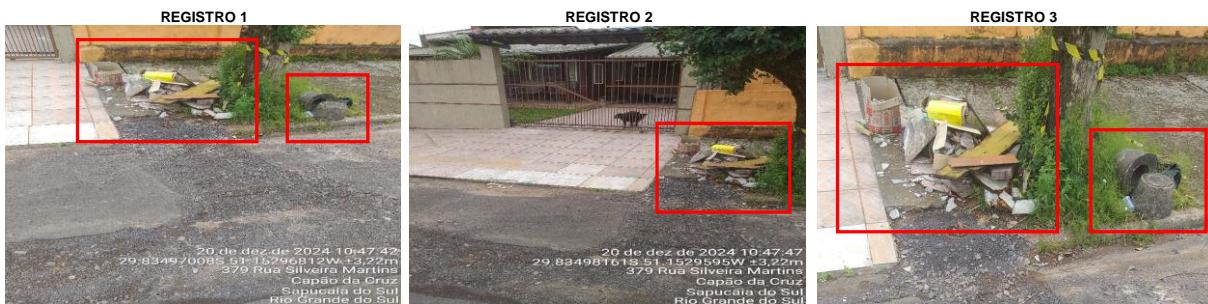
NC	CÓDIGO DA NC	UNIDADE	Sistema de Esgotamento Sanitário - Pavimentação
37	-	CONSTATAÇÃO	Acúmulo de materiais sobre o passeio público (Calçada).
GRUPO	PRAZO	NÃO CONFORMIDADE	Acúmulo de materiais após implementação de Rede de Coletora de Esgoto Sanitário
2	15 dias	OBSERVAÇÃO	Rua Silveira Martins, nº 373 trecho compreendido entre a Rua Doutor Lisboa e a Rua Esteio - Evidência 37: 29°50'5.89" S 51°9'10.68" W

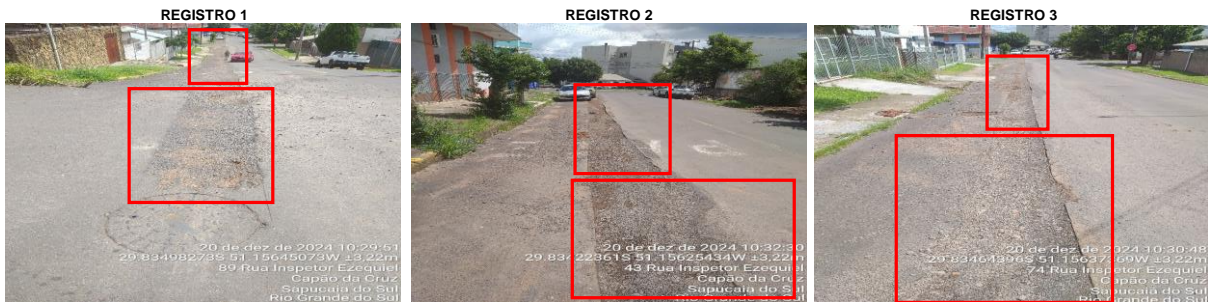
NC	CÓDIGO DA NC	UNIDADE	Sistema de Esgotamento Sanitário - Pavimentação
38	-	CONSTATAÇÃO	Ausência de pavimentação asfáltica na pista de rolamento.
GRUPO	PRAZO	NÃO CONFORMIDADE	Ausência de pavimentação após implementação de Rede de Coletora de Esgoto Sanitário.
2	15 dias	OBSERVAÇÃO	Rua Inspetor Ezequiel, trecho compreendido entre a Rua Padre Réus e a Rua Manoel Serafim - Evidência 38: 29°50'5.96" S 51°9'23.22" W

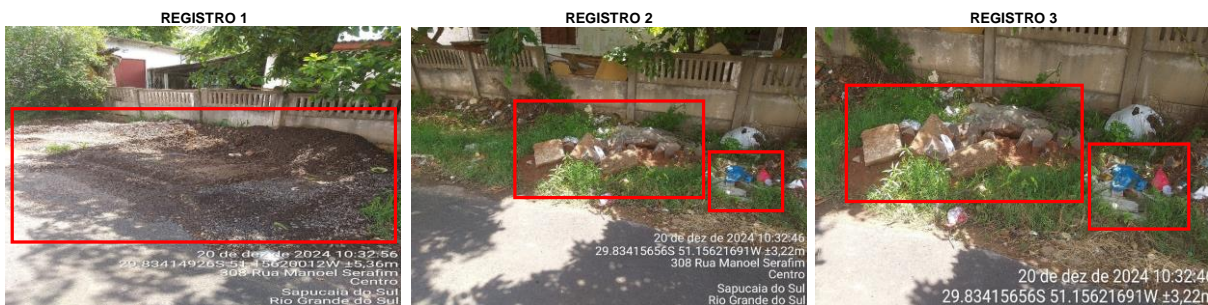
NC	CÓDIGO DA NC	UNIDADE	Sistema de Esgotamento Sanitário - Pavimentação
39	-	CONSTATAÇÃO	Acúmulo de materiais (brita, pó de brita e pedra irregular para pavimentação) sobre o passeio público (Calçada).
GRUPO	PRAZO	NÃO CONFORMIDADE	Acúmulo de materiais após implementação de Rede de Coletora de Esgoto Sanitário
2	15 dias	OBSERVAÇÃO	Rua Inspetor Ezequiel, trecho compreendido entre a Rua Silveira Martins e a Rua Manoel Serafim - Evidência 39: 29°50'2.94" S 51°9'23.32" W

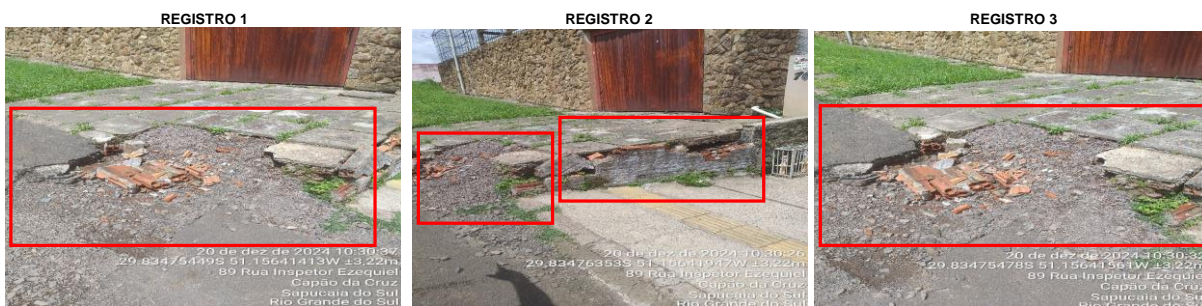
NC	CÓDIGO DA NC	UNIDADE	Sistema de Esgotamento Sanitário - Pavimentação
40	-	CONSTATAÇÃO	Calçada (Passeio Público) danificada pela prestadora da Corsan conforme relato de moradores. Ausência de pavimentação na Calçada (Passeio Público).
GRUPO	PRAZO	NÃO CONFORMIDADE	Ausência de pavimentação após implementação de Rede de Coletora de Esgoto Sanitário.
2	15 dias	OBSERVAÇÃO	Rua Inspetor Ezequiel, nº 76 trecho compreendido entre a Rua Padre Réus e a Rua Silveira Martins - Evidência 40: 29°50'5.14" S 51°9'23.11" W

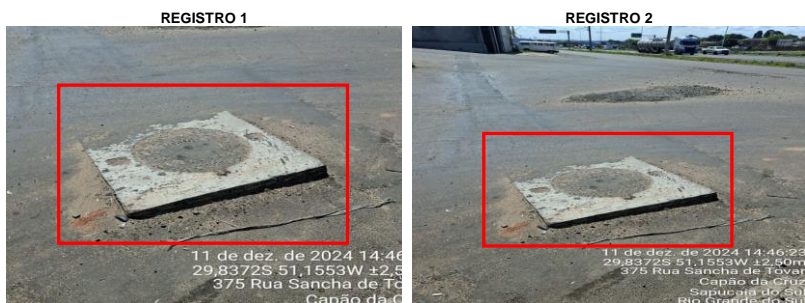
NC	CÓDIGO DA NC	UNIDADE	Sistema de Esgotamento Sanitário - Pavimentação
41	-	CONSTATAÇÃO	Desnível em tampa de esgoto sanitário.
GRUPO	PRAZO	NÃO CONFORMIDADE	Desnível em tampa de esgoto sanitário após implementação de Rede de Coletora de Esgoto Sanitário.
2	15 dias	OBSERVAÇÃO	Av. Luiz Pasteur esquina com a Rua Lateral da RS-118 - Evidência 41: -29,837157 S - 51,155318 W

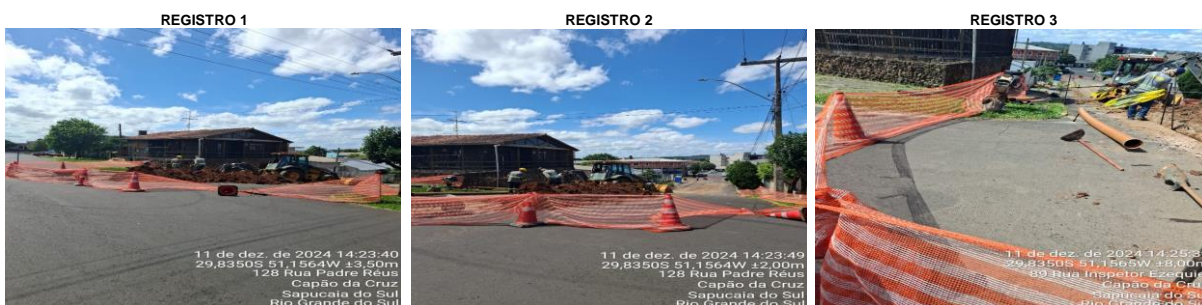
NC	CÓDIGO DA NC	UNIDADE	Sistema de Esgotamento Sanitário - Pavimentação
42	-	CONSTATAÇÃO	Ausência de identificação da prestadora de serviço na sinalização vertical.
GRUPO	PRAZO	NÃO CONFORMIDADE	Ausência de identificação na sinalização vertical da obra.
2	15 dias	OBSERVAÇÃO	Rua Padre Réus esquina com a Rua Doutor Lisboa - Evidência 42: -29,8350 S -51,1564 W
