RELATÓRIO DE FISCALIZAÇÃO N. 556/2025

Fiscalização Sob Demanda Indireta por solicitação do Executivo Municipal para verificar extravasamento em reservatório do sistema de abastecimento de água em Campo Bom/RS.

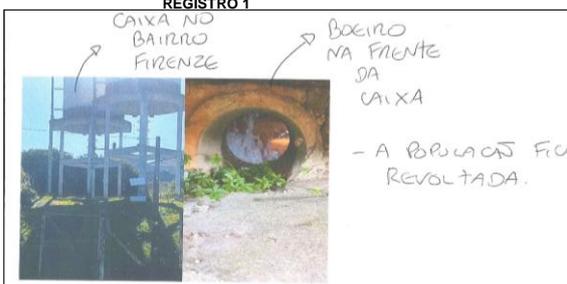
REGISTRO 1

Com base nos dados fornecidos pelo Poder Executivo Municipal, constatou-se a ocorrência de extravasamento dos reservatórios que pertencem ao município de Campo Bom, possivelmente causada por uma falha no controle de nível do reservatório.

NC	CÓDIGO DA NC	UNIDADE	Reservatório R10
1	-	CONSTATAÇÃO	Extravasamento do R10.
GRUPO	PRAZO	NÃO CONFORMIDADE	Perda de água e/ou não executar redução de perdas.
2	10 dias	OBSERVAÇÃO	-

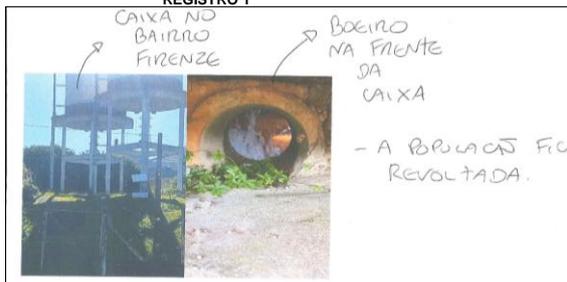
REGISTRO 1

NC	CÓDIGO DA NC	UNIDADE	Reservatório R10
2	-	CONSTATAÇÃO	Ausência de instrumento ou procedimento de medição e controle de vazão na entrada e saída do reservatório.
GRUPO	PRAZO	NÃO CONFORMIDADE	Ausência de instrumento permanente de medição e controle de vazão na entrada e saída do reservatório.
2	10 dias	OBSERVAÇÃO	-
