RELATÓRIO DE AJUSTAMENTO DE AÇÃO E CONDUTA – RAAC

Referência: RELATÓRIO TÉCNICO DE FISCALIZAÇÃO N. 552-P/2024 – RTF
Município de Dom Feliciano - Vistoria realizada no dia 08 de agosto de 2024

Porto Alegre, 04 de novembro de 2024.

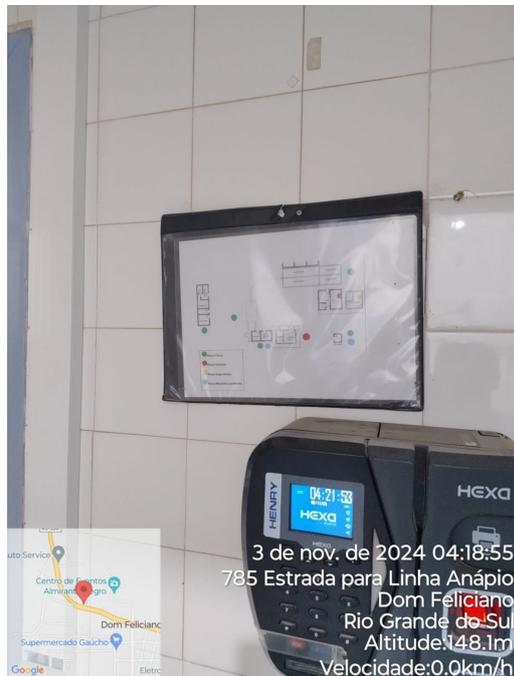
NC	CÓDIGO DA NC	UNIDADE	SAA Dom Feliciano
2	10.4	CONSTATAÇÃO	SAA Dom Feliciano não dispõem em suas estruturas mapa de risco ou semelhante aos operadores.
GRUPO	PRAZO	NÃO CONFORMIDADE	Não registrar a percepção dos riscos dos trabalhadores, em conformidade com o subitem 1.5.3.3 da NR-01, por meio do mapa de risco ou outra técnica ou ferramenta apropriada à sua escolha.
2	365 dias	OBSERVAÇÃO

MANIFESTAÇÃO DA CORSAN: Mapa de risco elaborado afixado em local visível aos colaboradores:

Ação	Prazo previsto
Mapa de risco elaborado e afixado em local visível	Concluído

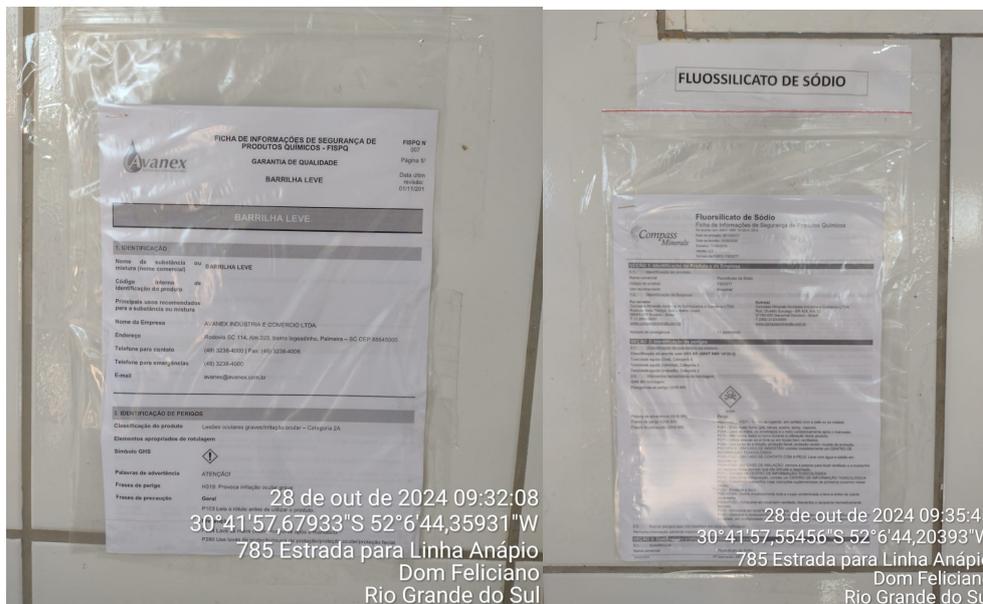
NC	CÓDIGO DA NC	UNIDADE	ETA
11	A4.20	CONSTATAÇÃO	As FISPQs não se encontram junto com os produtos químicos utilizados na ETA.
GRUPO	PRAZO	NÃO CONFORMIDADE	Não proporcionar a segurança das edificações e dos operadores.
2	90 dias	OBSERVAÇÃO

MANIFESTAÇÃO DA CORSAN: FISPQs afixadas junto aos produtos químicos utilizados na ETA, conforme foto:

Ação	Prazo previsto
FISPQs afixadas junto aos produtos químicos na ETA	Concluído

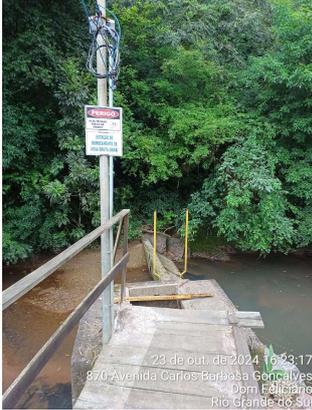
NC	CÓDIGO DA NC	UNIDADE	EBAB CTG
13	A3.1	CONSTATAÇÃO	Inexistência de placa de identificação da área da EBA.
GRUPO	PRAZO	NÃO CONFORMIDADE	Inexistência de placa de identificação da área da EBA.
2	365 dias	OBSERVAÇÃO

MANIFESTAÇÃO DA CORSAN: Local indicado na foto da NC não é o local de bombeamento da EBAB CTG - Local correto já está identificado, foto em anexo:

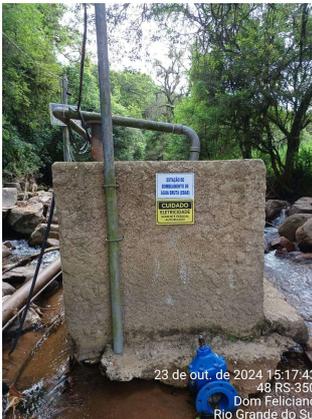
NC	CÓDIGO DA NC	UNIDADE	EBAB Ponte
14	A3.1	CONSTATAÇÃO	Inexistência de placa de identificação da área da EBA.
GRUPO	PRAZO	NÃO CONFORMIDADE	Inexistência de placa de identificação da área da EBA.
2	365 dias	OBSERVAÇÃO

MANIFESTAÇÃO DA CORSAN: Local indicado na foto da NC não é o local de bombeamento da EBAB PONTE - Local correto já está identificado, foto em anexo:

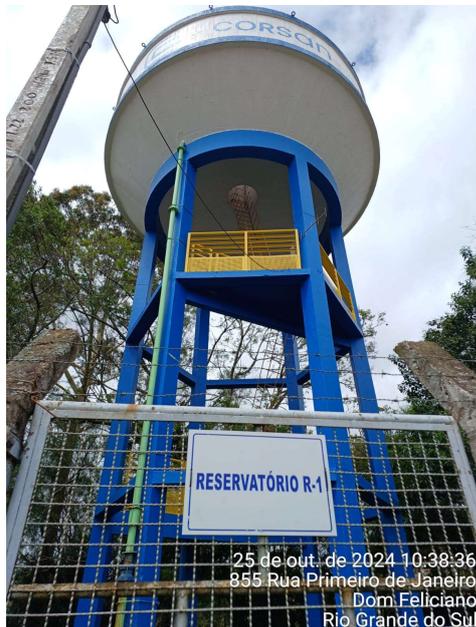
NC	CÓDIGO DA NC	UNIDADE	RESERVATÓRIO 1
16	A5.1	CONSTATAÇÃO	Inexistência de placa de identificação do reservatório.
GRUPO	PRAZO	NÃO CONFORMIDADE	Inexistência de placa de identificação do reservatório.
2	365 dias	OBSERVAÇÃO

MANIFESTAÇÃO DA CORSAN: Placa instalada, conforme foto:

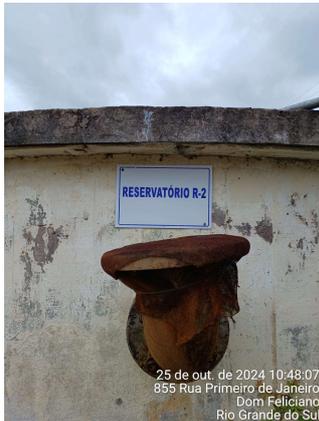
NC	CÓDIGO DA NC	UNIDADE	RESERVATÓRIO 2
17	A5.1	CONSTATAÇÃO	Inexistência de placa de identificação do reservatório.
GRUPO	PRAZO	NÃO CONFORMIDADE	Inexistência de placa de identificação do reservatório.
2	365 dias	OBSERVAÇÃO

MANIFESTAÇÃO DA CORSAN: Instalada placa de identificação, conforme foto

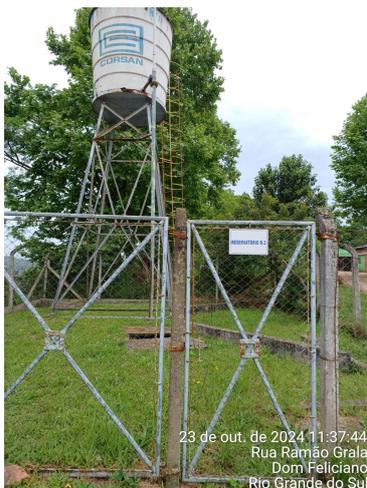
NC	CÓDIGO DA NC	UNIDADE	RESERVATÓRIO 3
18	A5.1	CONSTATAÇÃO	Inexistência de placa de identificação do reservatório.
GRUPO	PRAZO	NÃO CONFORMIDADE	Inexistência de placa de identificação do reservatório.
2	365 dias	OBSERVAÇÃO

MANIFESTAÇÃO DA CORSAN: Placa de identificação instalada, conforme foto:

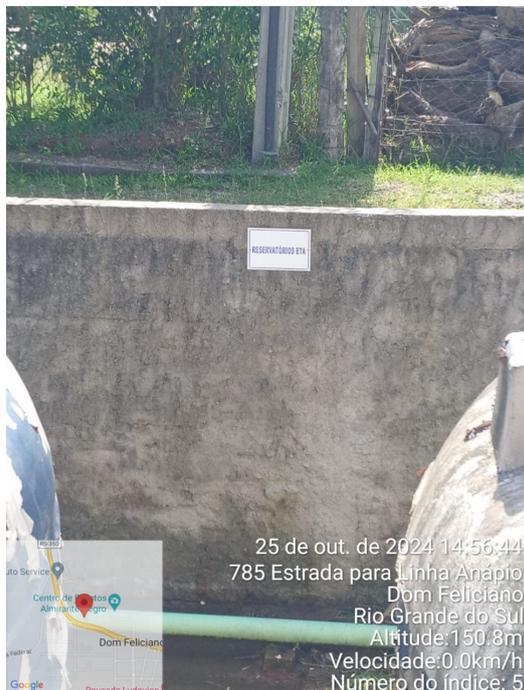
NC	CÓDIGO DA NC	UNIDADE	RESERVATÓRIO ETA R5
20	A5.1	CONSTATAÇÃO	Inexistência de placa de identificação do reservatório.
GRUPO	PRAZO	NÃO CONFORMIDADE	Inexistência de placa de identificação do reservatório.
2	365 dias	OBSERVAÇÃO

MANIFESTAÇÃO DA CORSAN: Placa instalada, conforme foto:

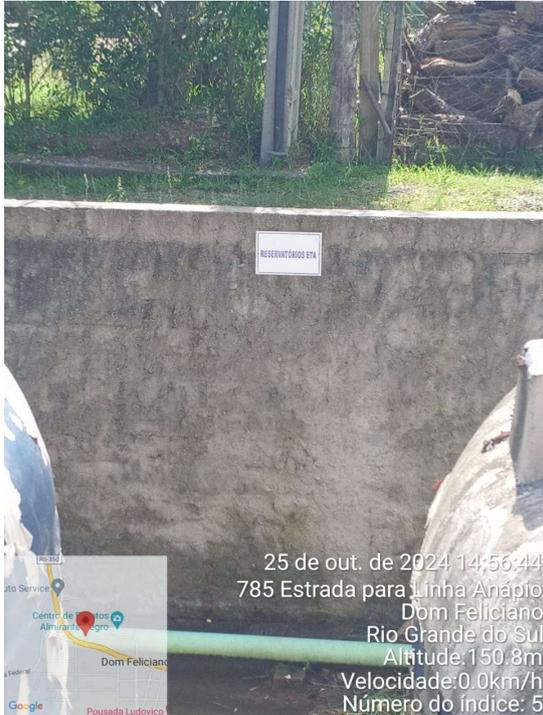
NC	CÓDIGO DA NC	UNIDADE	RESERVATÓRIO ETA R6
21	A5.1	CONSTATAÇÃO	Inexistência de placa de identificação do reservatório.
GRUPO	PRAZO	NÃO CONFORMIDADE	Inexistência de placa de identificação do reservatório.
2	365 dias	OBSERVAÇÃO

MANIFESTAÇÃO DA CORSAN: Placa instalada, conforme foto:

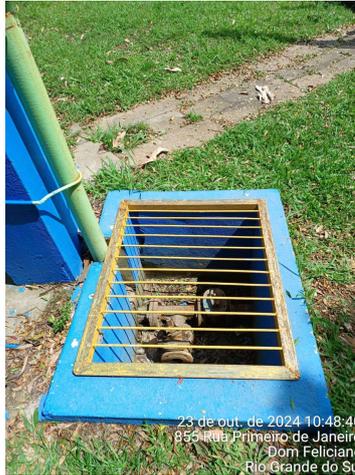
NC	CÓDIGO DA NC	UNIDADE	RESERVATÓRIO 1
26	A5.16	CONSTATAÇÃO	Caixa de manobra não possui grade de proteção.
GRUPO	PRAZO	NÃO CONFORMIDADE	Não proporcionar a segurança das edificações e dos operadores.
2	365 dias	OBSERVAÇÃO

MANIFESTAÇÃO DA CORSAN: Grade de proteção instalada, conforme foto:

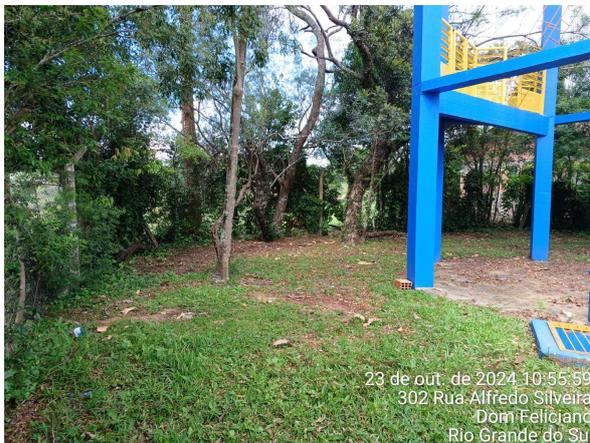
NC	CÓDIGO DA NC	UNIDADE	RESERVATÓRIO 1
27	A5.17	CONSTATAÇÃO	Materiais de manutenção armazenados no terreno do reservatório.
GRUPO	PRAZO	NÃO CONFORMIDADE	Acúmulo de resíduos em local inapropriado e/ou armazenamento inadequado.
2	365 dias	OBSERVAÇÃO

MANIFESTAÇÃO DA CORSAN: Materiais de manutenção retirados do local, conforme foto:

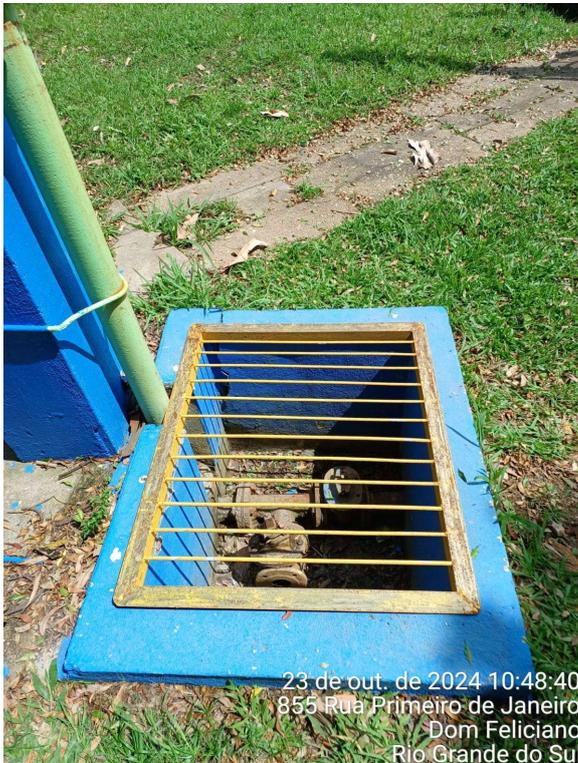
NC	CÓDIGO DA NC	UNIDADE	RESERVATÓRIO 1
29	A5.17	CONSTATAÇÃO	Água acumulada na caixa de manobra, propiciando a proliferação de vetores.
GRUPO	PRAZO	NÃO CONFORMIDADE	Drenagem da estrutura inadequada.
2	365 dias	OBSERVAÇÃO

MANIFESTAÇÃO DA CORSAN: água drenada, conforme foto:

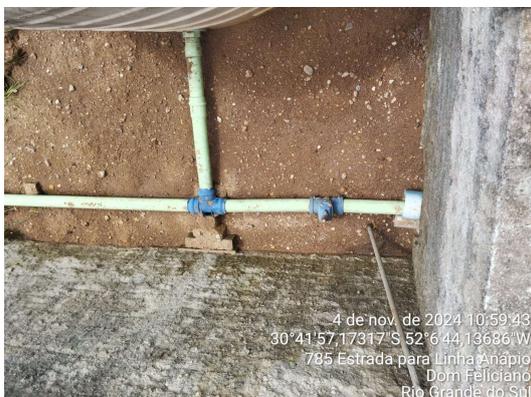
NC	CÓDIGO DA NC	UNIDADE	RESERVATÓRIO ETA R5 e R6
38	A5.14	CONSTATAÇÃO	Vazamento nas conexões.
GRUPO	PRAZO	NÃO CONFORMIDADE	Perda de água e/ou não executar redução de perdas.
2	365 dias	OBSERVAÇÃO

MANIFESTAÇÃO DA CORSAN: Não havia vazamento nas conexões, a água acumulada era da chuva. Realizado esgotamento da caixa, conforme foto:

Ação	Prazo previsto
Limpeza e esgotamento da caixa	Concluído

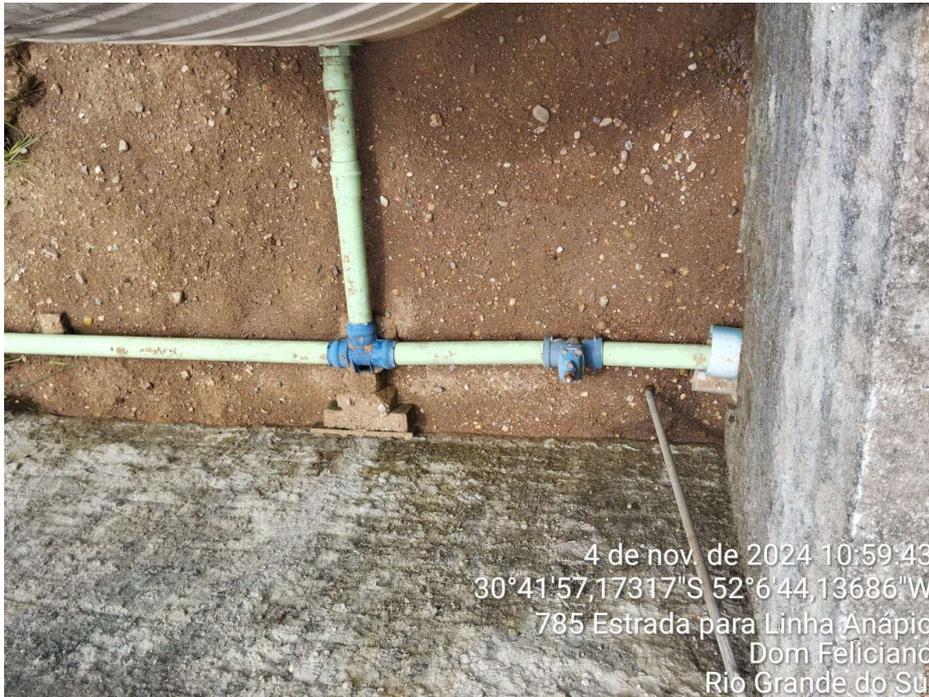
NC	CÓDIGO DA NC	UNIDADE	ETA
48	A4.12	CONSTATAÇÃO	Água acumulada na caixa de manobra, propiciando a proliferação de vetores.
GRUPO	PRAZO	NÃO CONFORMIDADE	Drenagem da estrutura inadequada.
2	365 dias	OBSERVAÇÃO

MANIFESTAÇÃO DA CORSAN: Realizada drenagem e limpeza da caixa, conforme foto:

Ação	Prazo previsto
Drenagem	Concluído

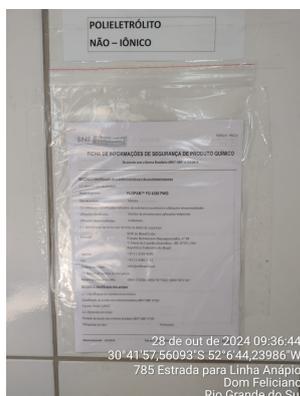
NC	CÓDIGO DA NC	UNIDADE	ETA
52	A4.20	CONSTATAÇÃO	Produtos químicos sem identificação.
GRUPO	PRAZO	NÃO CONFORMIDADE	Falta de identificação de produtos químicos.
2	90 dias	OBSERVAÇÃO

MANIFESTAÇÃO DA CORSAN: Produtos químicos devidamente identificados:

Ação	Prazo previsto
Produtos químicos identificados	Concluído
