## REGULAÇÃO RELATÓRIO TÉCNICO DE FISCALIZAÇÃO N. 015/2025 – RTF

**Fiscalização no Sistema de Abastecimento de Água e Sistema de Esgotamento Sanitário de Capão da Canoa/RS.**

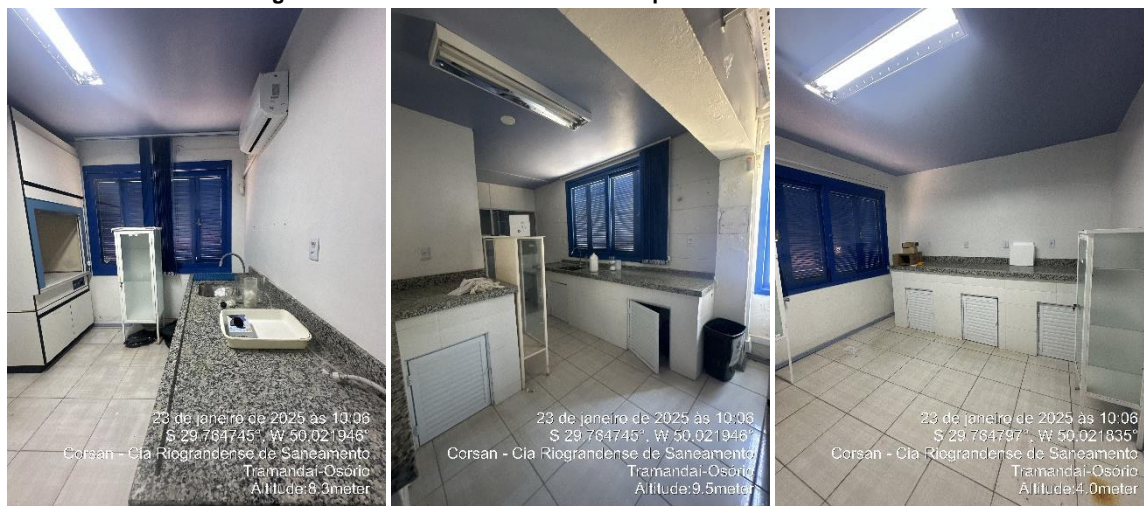
Figura 8: Laboratório de análises de Capão da Canoa desativado

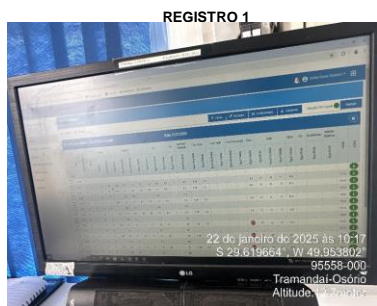
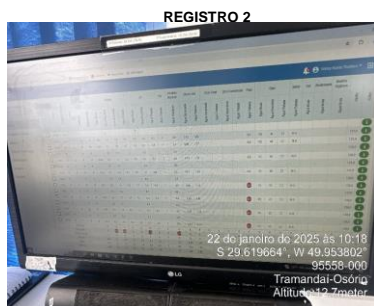
NC	CÓDIGO DA NC	UNIDADE	ETA Curumim
4	A4.16	<b>CONSTATAÇÃO</b>	Valores de fluoreto abaixo do padrão estabelecido pela legislação por 4 medições sequenciais (totalizando 8 horas) no dia 21/01/2025, não sendo reportado no sistema a falha no processo que ocasionou tal inconformidade.
<b>GRUPO</b>	<b>PRAZO</b>	<b>NÃO CONFORMIDADE</b>	Inexistência de controle de falhas.
2	365 dias	<b>OBSERVAÇÃO</b>	-

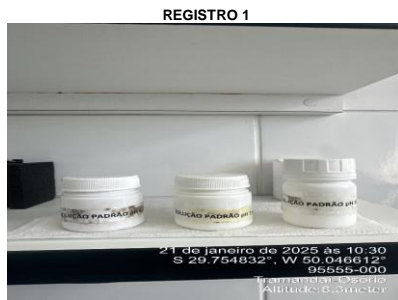
NC	CÓDIGO DA NC	UNIDADE	ETA II Capão da Canoa
5	A4.19	<b>CONSTATAÇÃO</b>	Soluções utilizadas para calibração de pH sem dados de validade.
<b>GRUPO</b>	<b>PRAZO</b>	<b>NÃO CONFORMIDADE</b>	Ausência de dados de validade nos reagentes.
2	180 dias	<b>OBSERVAÇÃO</b>	-

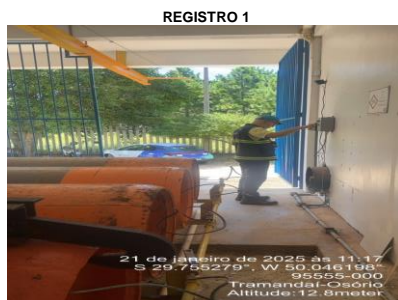
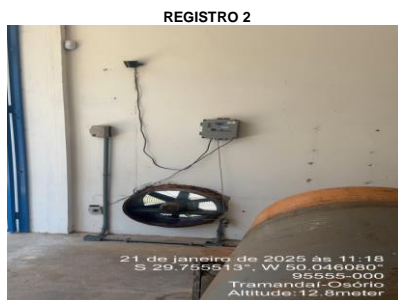
NC	CÓDIGO DA NC	UNIDADE	ETA II Capão da Canoa
6	A4.15	<b>CONSTATAÇÃO</b>	Exaustão do depósito de gás cloro não ligou quando realizado o teste, funcionando somente quando acionado manualmente.
<b>GRUPO</b>	<b>PRAZO</b>	<b>NÃO CONFORMIDADE</b>	Inexistência de condições de segurança no depósito para armazenamento ou dosagem de cloro gás.
2	90 dias	<b>OBSERVAÇÃO</b>	-

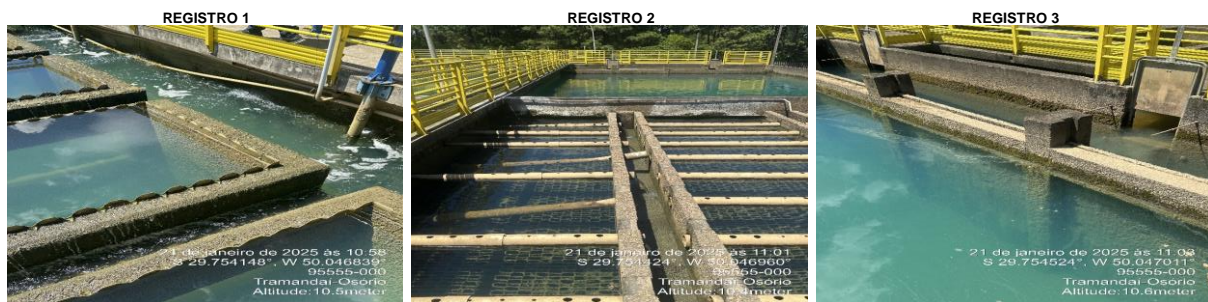
NC	CÓDIGO DA NC	UNIDADE	ETA II Capão da Canoa
7	A4.24	<b>CONSTATAÇÃO</b>	Foi constatada a presença de acúmulo de matéria orgânica nas paredes dos dois blocos hidráulicos da ETA II.
<b>GRUPO</b>	<b>PRAZO</b>	<b>NÃO CONFORMIDADE</b>	Falta de conservação e manutenção preventiva de unidade.
2	365 dias	<b>OBSERVAÇÃO</b>	Cabe destacar que o bloco antigo da ETA foi utilizado no final de 2024. (Registro 1 refere-se ao bloco novo, Registros 2 e 3 ao bloco antigo)

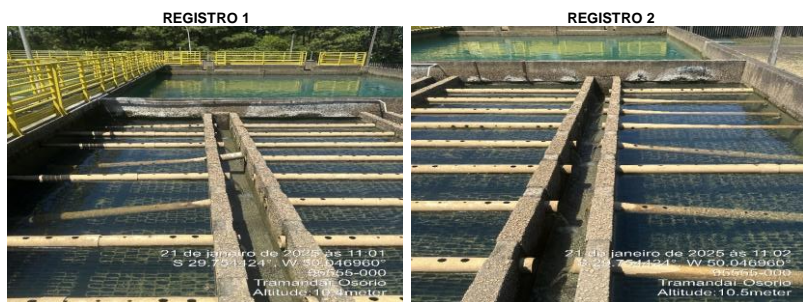
NC	CÓDIGO DA NC	UNIDADE	ETA II Capão da Canoa
8	A4.24	<b>CONSTATAÇÃO</b>	Foi verificado que diversos vertedores do bloco antigo da ETA II encontram-se danificados.
<b>GRUPO</b>	<b>PRAZO</b>	<b>NÃO CONFORMIDADE</b>	Falta de conservação e manutenção preventiva de unidade.
2	365 dias	<b>OBSERVAÇÃO</b>	Como o bloco é utilizado em situações emergenciais, compreende-se que o mesmo necessita estar em condições adequadas de uso.

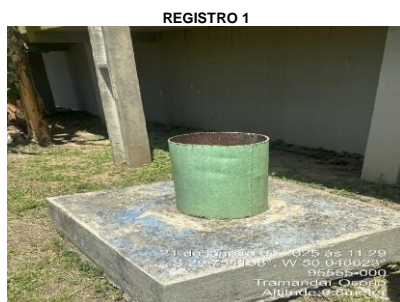
NC	CÓDIGO DA NC	UNIDADE	ETA II Capão da Canoa (Poço A)
9	-	<b>CONSTATAÇÃO</b>	Durante a fiscalização constatou-se a presença de 3 poços de captação subterrânea, sem tamponamento adequado, conforme norma vigente. Como as três estruturas não são utilizadas na ETA, as mesmas deveriam estar tamponadas.
<b>GRUPO</b>	<b>PRAZO</b>	<b>NÃO CONFORMIDADE</b>	A tampa do poço não protege de contaminações superficiais.
2	180 dias	<b>OBSERVAÇÃO</b>	Os poços nunca haviam sido informados no Anexo II.

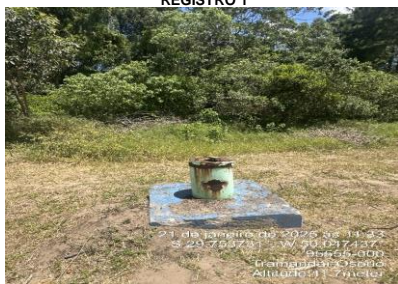
REGISTRO 1

NC	CÓDIGO DA NC	UNIDADE	ETA II Capão da Canoa (Poço B)
10	-	<b>CONSTATAÇÃO</b>	Durante a fiscalização constatou-se a presença de 3 poços de captação subterrânea, sem tamponamento adequado, conforme norma vigente. Como as três estruturas não são utilizadas na ETA, as mesmas deveriam estar tamponadas.
<b>GRUPO</b>	<b>PRAZO</b>	<b>NÃO CONFORMIDADE</b>	A tampa do poço não protege de contaminações superficiais.
2	180 dias	<b>OBSERVAÇÃO</b>	Os poços nunca haviam sido informados no Anexo II.

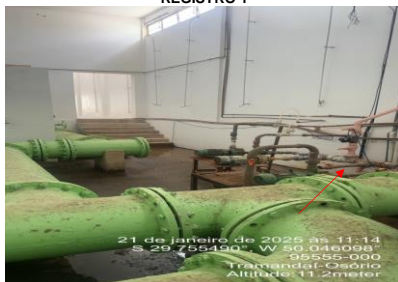
REGISTRO 1

NC	CÓDIGO DA NC	UNIDADE	ETA II Capão da Canoa
11	A4.13	<b>CONSTATAÇÃO</b>	Vazamento hidráulico.
<b>GRUPO</b>	<b>PRAZO</b>	<b>NÃO CONFORMIDADE</b>	Perda de água e/ou não executar redução de perdas.
2	365 dias	<b>OBSERVAÇÃO</b>

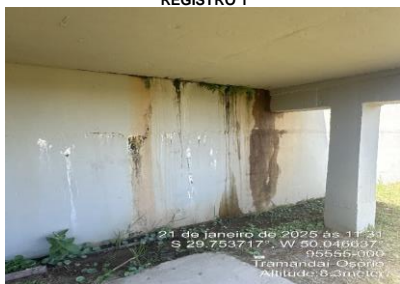
REGISTRO 1

<b>NC</b>	<b>CÓDIGO DA NC</b>	<b>UNIDADE</b>	ETA II Capão da Canoa
13	A4.13	<b>CONSTATAÇÃO</b>	Foram constatados diversos pontos de infiltração no bloco hidráulico da ETA II.
<b>GRUPO</b>	<b>PRAZO</b>	<b>NÃO CONFORMIDADE</b>	Falta de conservação e manutenção preventiva de unidade.
2	365 dias	<b>OBSERVAÇÃO</b>

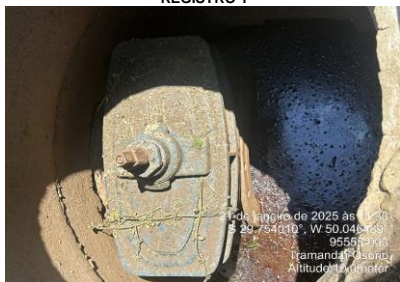
REGISTRO 1

<b>NC</b>	<b>CÓDIGO DA NC</b>	<b>UNIDADE</b>	ETA II Capão da Canoa
15	A4.13	<b>CONSTATAÇÃO</b>	Registros de expurgo do descartador e filtros com vazamento.
<b>GRUPO</b>	<b>PRAZO</b>	<b>NÃO CONFORMIDADE</b>	Perda de água e/ou não executar redução de perdas.
2	365 dias	<b>OBSERVAÇÃO</b>

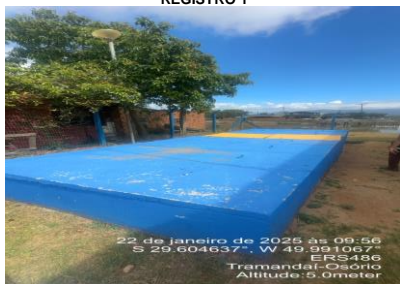
REGISTRO 1

<b>NC</b>	<b>CÓDIGO DA NC</b>	<b>UNIDADE</b>	Captação ETA Curumim
23	A1.11	<b>CONSTATAÇÃO</b>	Vazamento na hidráulica da caixa de manobra.
<b>GRUPO</b>	<b>PRAZO</b>	<b>NÃO CONFORMIDADE</b>	Falta de conservação e manutenção preventiva de unidade.
2	365 dias	<b>OBSERVAÇÃO</b>

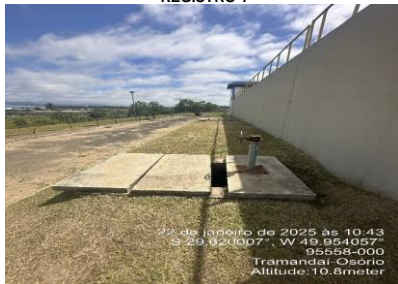
REGISTRO 1

NC	CÓDIGO DA NC	UNIDADE	ETA Curumim
26	A4.13	<b>CONSTATAÇÃO</b>	Foram constatados vazamentos nos registros do bloco hidráulico.
<b>GRUPO</b>	<b>PRAZO</b>	<b>NÃO CONFORMIDADE</b>	Perda de água e/ou não executar redução de perdas.
2	365 dias	<b>OBSERVAÇÃO</b>

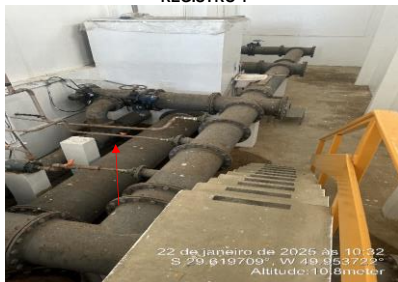
REGISTRO 1

NC	CÓDIGO DA NC	UNIDADE	ETA Curumim
27	A4.13	<b>CONSTATAÇÃO</b>	Vazamento em conexão na galeria de filtros.
<b>GRUPO</b>	<b>PRAZO</b>	<b>NÃO CONFORMIDADE</b>	Perda de água e/ou não executar redução de perdas.
2	365 dias	<b>OBSERVAÇÃO</b>

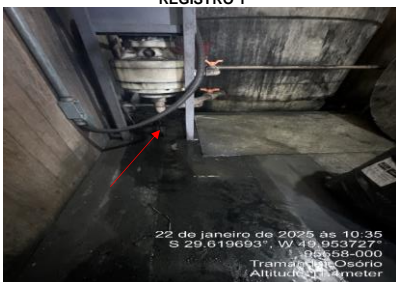
REGISTRO 1

NC	CÓDIGO DA NC	UNIDADE	ETA Curumim
28	A4.13	<b>CONSTATAÇÃO</b>	Vazamento de água na sala de preparo do carvão ativado.
<b>GRUPO</b>	<b>PRAZO</b>	<b>NÃO CONFORMIDADE</b>	Perda de água e/ou não executar redução de perdas.
2	365 dias	<b>OBSERVAÇÃO</b>

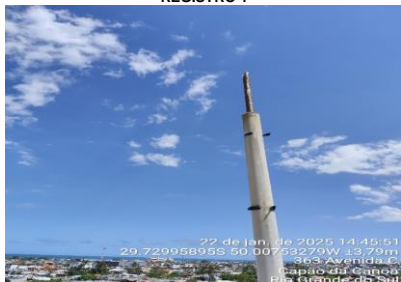
REGISTRO 1

NC	CÓDIGO DA NC	UNIDADE	R 22
39	A5.12	<b>CONSTATAÇÃO</b>	Ausência de para-raios.
<b>GRUPO</b>	<b>PRAZO</b>	<b>NÃO CONFORMIDADE</b>	Não existe no topo do reservatório pára-raios e/ou luz de sinalização de obstáculo elevado.
2	365 dias	<b>OBSERVAÇÃO</b>

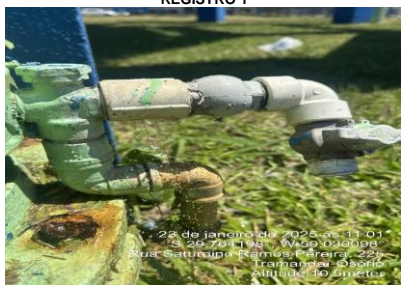
REGISTRO 1

NC	CÓDIGO DA NC	UNIDADE	R 07
43	A5.3	<b>CONSTATAÇÃO</b>	Vazamento na tubulação do reservatório.
<b>GRUPO</b>	<b>PRAZO</b>	<b>NÃO CONFORMIDADE</b>	Perda de água e/ou não executar redução de perdas.
2	365 dias	<b>OBSERVAÇÃO</b>

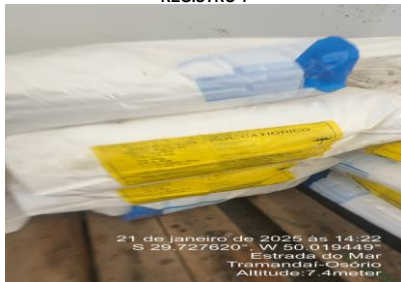
REGISTRO 1

NC	CÓDIGO DA NC	UNIDADE	ETE Guarani
44	E2.14	<b>CONSTATAÇÃO</b>	Produto químico sem a FISPQ.
<b>GRUPO</b>	<b>PRAZO</b>	<b>NÃO CONFORMIDADE</b>	Armazenamento inadequado de produtos químicos.
2	90 dias	<b>OBSERVAÇÃO</b>

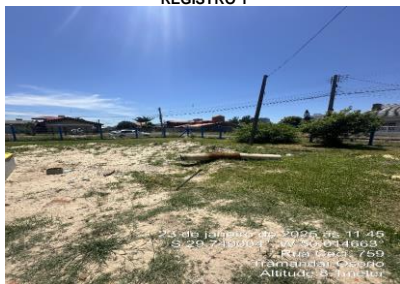
REGISTRO 1

NC	CÓDIGO DA NC	UNIDADE	R 04 - CECY
47	A5.17	CONSTATAÇÃO	Material acumulado pelo terreno.
<b>GRUPO</b>	<b>PRAZO</b>	<b>NÃO CONFORMIDADE</b>	Falta de conservação e manutenção preventiva de unidade.
2	365 dias	OBSERVAÇÃO

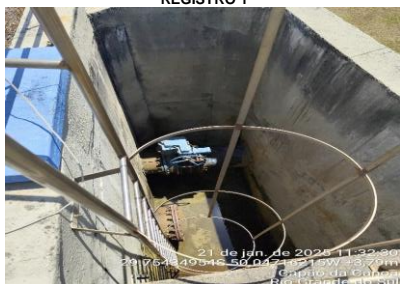
REGISTRO 1

NC	CÓDIGO DA NC	UNIDADE	R 19 - ETA II
48	A5.4	CONSTATAÇÃO	Vazamento na caixa de manobra.
<b>GRUPO</b>	<b>PRAZO</b>	<b>NÃO CONFORMIDADE</b>	Perda de água e/ou não executar redução de perdas.
2	365 dias	OBSERVAÇÃO

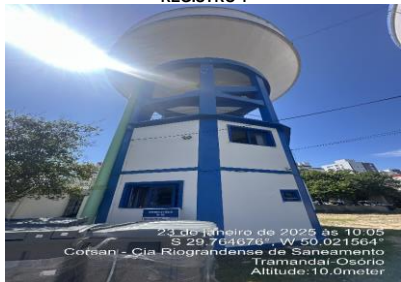
REGISTRO 1

NC	CÓDIGO DA NC	UNIDADE	R 02 - US
53	A5.17	<b>CONSTATAÇÃO</b>	Muitos materiais acumulados no local, dificultando o acesso à parte superior do reservatório.
<b>GRUPO</b>	<b>PRAZO</b>	<b>NÃO CONFORMIDADE</b>	Falta de organização no local.
2	365 dias	<b>OBSERVAÇÃO</b>

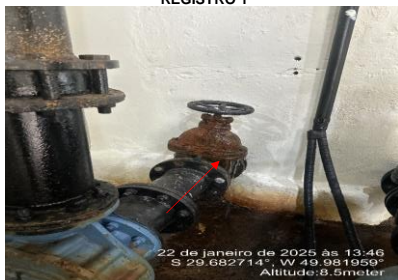
REGISTRO 1

NC	CÓDIGO DA NC	UNIDADE	EBAT HIDRÁULICA - RESERVATÓRIOS BAG
65	A3.5	<b>CONSTATAÇÃO</b>	Constatou-se que há vazamento no registro de uma das bombas da EBAT.
<b>GRUPO</b>	<b>PRAZO</b>	<b>NÃO CONFORMIDADE</b>	Perda de água e/ou não executar redução de perdas.
2	365 dias	<b>OBSERVAÇÃO</b>

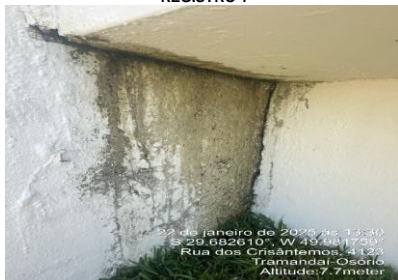
REGISTRO 1

NC	CÓDIGO DA NC	UNIDADE	ETA Hidráulica
72	A4.13	CONSTATAÇÃO	Diversos pontos do bloco hidráulico apresentam infiltração e/ou vazamento.
GRUPO	PRAZO	NÃO CONFORMIDADE	Falta de conservação e manutenção preventiva de unidade.
2	365 dias	OBSERVAÇÃO

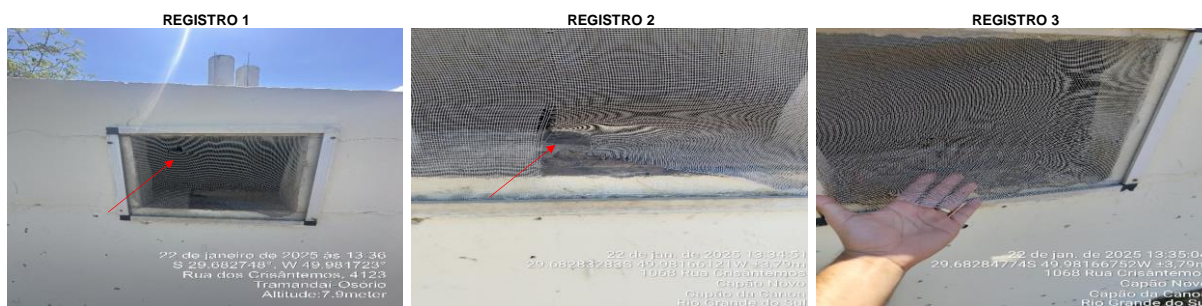
<b>NC</b>	<b>CÓDIGO DA NC</b>	<b>UNIDADE</b>	R Semienterrado ETA Hidráulica
79	A5.6	<b>CONSTATAÇÃO</b>	Tela do reservatório danificada.
<b>GRUPO</b>	<b>PRAZO</b>	<b>NÃO CONFORMIDADE</b>	Ausência de tubulação de ventilação protegidas com tela e com cobertura que impeça a entrada de água de chuva e limite a entrada de poeira.
2	90 dias	<b>OBSERVAÇÃO</b>

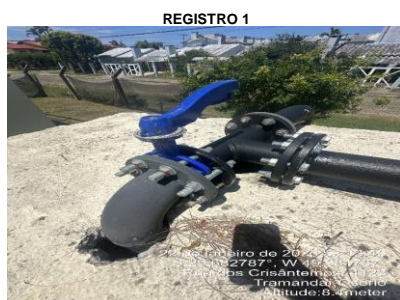
<b>NC</b>	<b>CÓDIGO DA NC</b>	<b>UNIDADE</b>	R Semienterrado ETA Hidráulica
80	A5.11	<b>CONSTATAÇÃO</b>	Estrutura permite entrada de vetores e sujidades.
<b>GRUPO</b>	<b>PRAZO</b>	<b>NÃO CONFORMIDADE</b>	Ausência de abertura de inspeção fechada com tampa inteira dotada de dispositivo e travamento.
2	180 dias	<b>OBSERVAÇÃO</b>

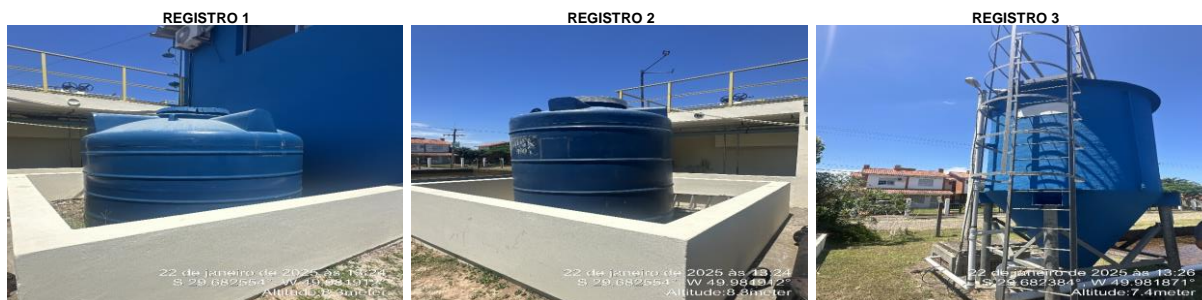
<b>NC</b>	<b>CÓDIGO DA NC</b>	<b>UNIDADE</b>	ETA Hidráulica
81	A4.20	<b>CONSTATAÇÃO</b>	Ausência das FISPQ dos produtos químicos utilizados no processo da ETA Hidráulica.
<b>GRUPO</b>	<b>PRAZO</b>	<b>NÃO CONFORMIDADE</b>	Não proporcionar segurança aos operadores.
2	365 dias	<b>OBSERVAÇÃO</b>

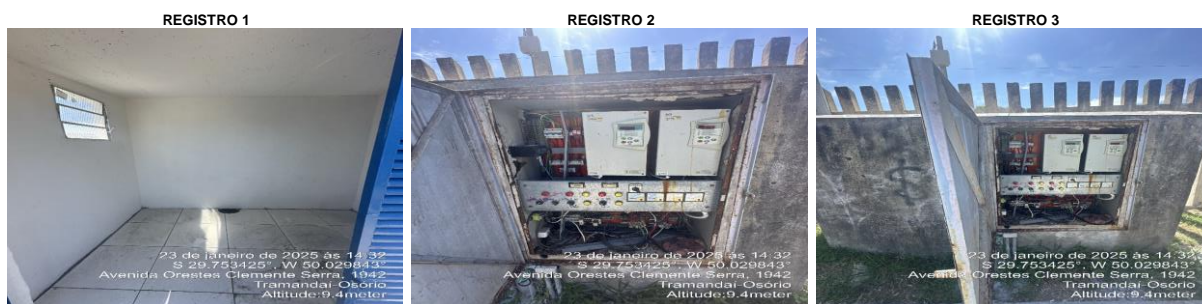
NC	CÓDIGO DA NC	UNIDADE	EBE 3.6
97	E1.6	<b>CONSTATAÇÃO</b>	Quando de comando da elevatória em situação precária.
<b>GRUPO</b>	<b>PRAZO</b>	<b>NÃO CONFORMIDADE</b>	Não proporcionar segurança aos operadores.
2	365 dias	<b>OBSERVAÇÃO</b>	Segundo informação o quadro de comando será instalado na área já construída indicada no registro 1.

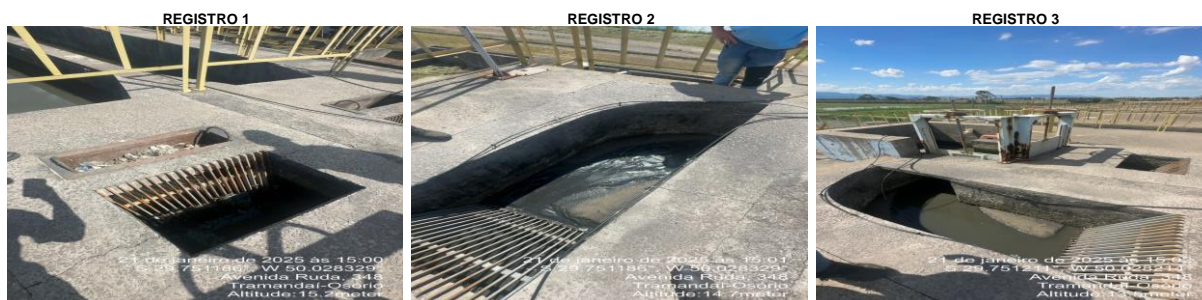
NC	CÓDIGO DA NC	UNIDADE	ETE São Jorge
98	E2.14	<b>CONSTATAÇÃO</b>	Ausência de dispositivo de proteção contra queda.
<b>GRUPO</b>	<b>PRAZO</b>	<b>NÃO CONFORMIDADE</b>	Não proporcionar segurança aos operadores.
2	365 dias	<b>OBSERVAÇÃO</b>

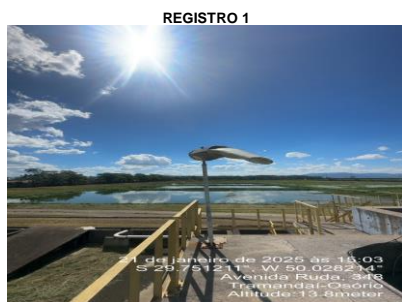
NC	CÓDIGO DA NC	UNIDADE	ETE São Jorge
99	E2.14	<b>CONSTATAÇÃO</b>	Indicador de direção do vento (biruta) rasgada.
<b>GRUPO</b>	<b>PRAZO</b>	<b>NÃO CONFORMIDADE</b>	Não proporcionar segurança aos operadores.
2	365 dias	<b>OBSERVAÇÃO</b>

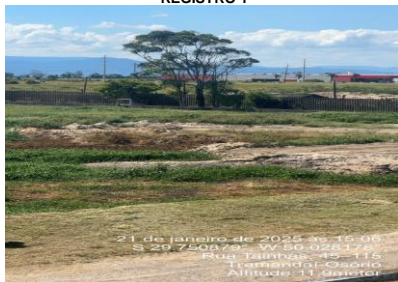
REGISTRO 1

NC	CÓDIGO DA NC	UNIDADE	ETE São Jorge
101	E2.14	<b>CONSTATAÇÃO</b>	Grande quantidade de areia na lagoa de infiltração.
<b>GRUPO</b>	<b>PRAZO</b>	<b>NÃO CONFORMIDADE</b>	Acúmulo de resíduos em local inapropriado e/ou armazenamento inadequado.
2	90 dias	<b>OBSERVAÇÃO</b>

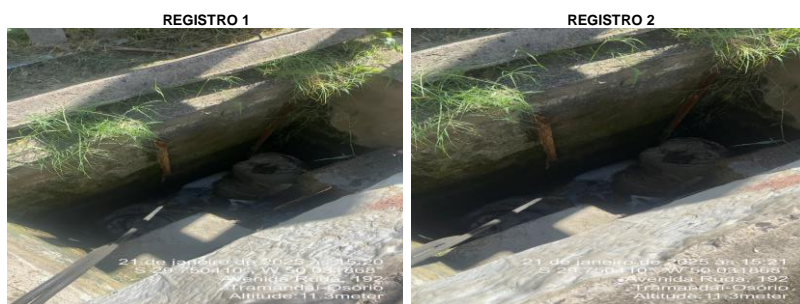
NC	CÓDIGO DA NC	UNIDADE	ETE São Jorge
103	E2.12	<b>CONSTATAÇÃO</b>	Saída da ETE para o pluvial estava com sacos de areia para bloqueio. Porém, estava extravasando esgoto.
<b>GRUPO</b>	<b>PRAZO</b>	<b>NÃO CONFORMIDADE</b>	Obstrução ou extravasamento das redes da ETE.
2	90 dias	<b>OBSERVAÇÃO</b>
