REGULAÇÃO RELATÓRIO TÉCNICO DE FISCALIZAÇÃO N. 021/2025 - RTF

**Fiscalização Regular no Sistema de
Abastecimento de Água do município de
Barra do Ribeiro/RS.**

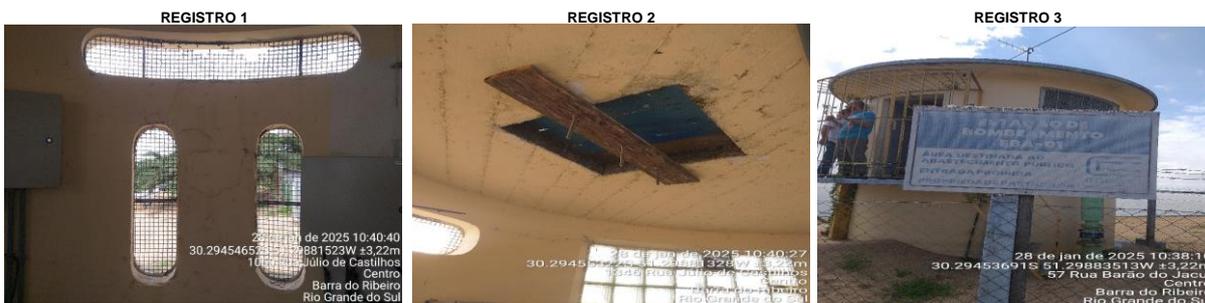
NC	CÓDIGO DA NC	UNIDADE	Captação Superficial - Lago Guaíba
1	A1.14	CONSTATAÇÃO	Ausência de mapa de risco ou outra técnica ou ferramenta apropriada.
GRUPO	PRAZO	NÃO CONFORMIDADE	Falta de conservação e manutenção preventiva de unidade.
2	180 dias	OBSERVAÇÃO

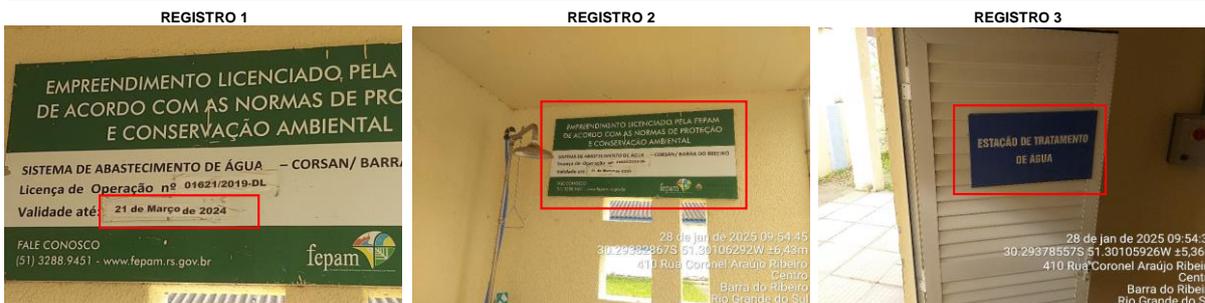
NC	CÓDIGO DA NC	UNIDADE	ETA
2	A4.1	CONSTATAÇÃO	Placa de Licenciamento Ambiental com a validade vencida.
GRUPO	PRAZO	NÃO CONFORMIDADE	ETA não possui licença de operação ou possui licença de operação vencida.
2	180 dias	OBSERVAÇÃO

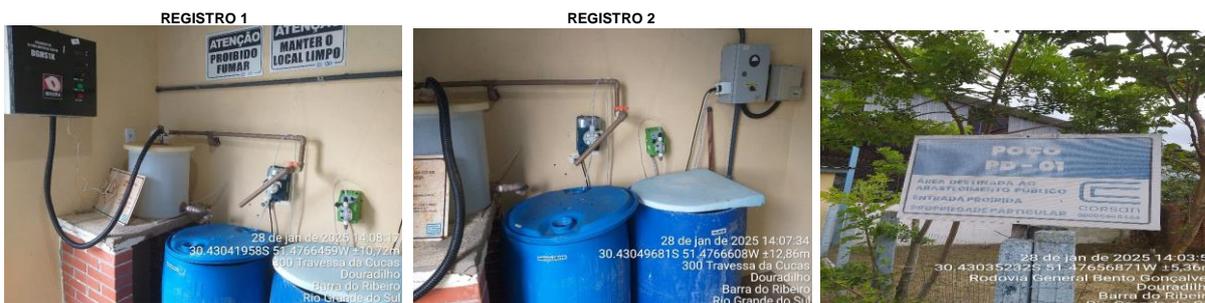
NC	CÓDIGO DA NC	UNIDADE	Poço PD-01
3	A2.15	CONSTATAÇÃO	Ausência de mapa de risco ou outra técnica ou ferramenta apropriada.
GRUPO	PRAZO	NÃO CONFORMIDADE	Falta de conservação e manutenção preventiva de unidade.
2	180 dias	OBSERVAÇÃO

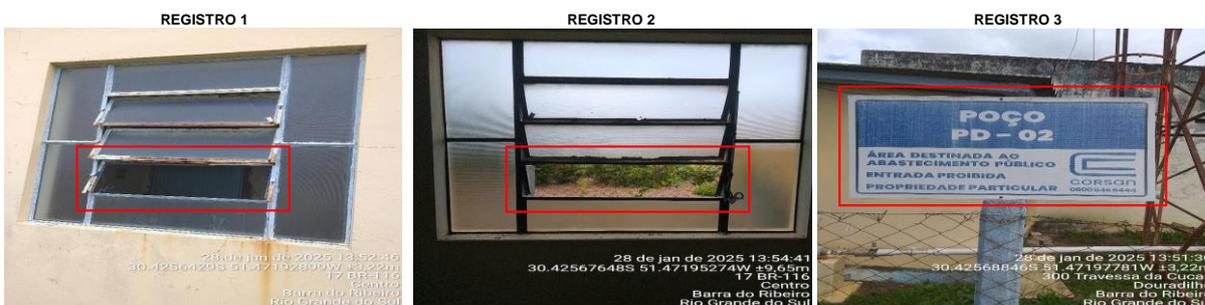
NC	CÓDIGO DA NC	UNIDADE	Poço PD-02
4	A2.8	CONSTATAÇÃO	Ausência de vidro em janela basculante.
GRUPO	PRAZO	NÃO CONFORMIDADE	Falta de conservação e manutenção preventiva de unidade.
2	365 dias	OBSERVAÇÃO

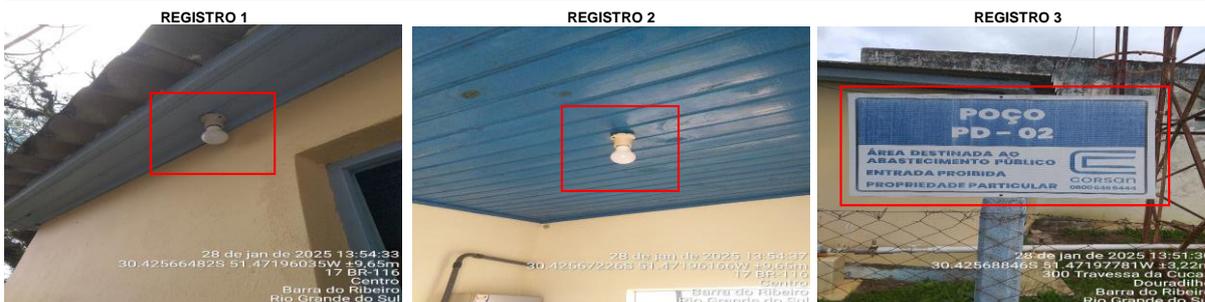
NC	CÓDIGO DA NC	UNIDADE	Poço PD-02
5	A2.10	CONSTATAÇÃO	Lâmpadas queimadas.
GRUPO	PRAZO	NÃO CONFORMIDADE	Falta de conservação e manutenção preventiva de unidade.
2	365 dias	OBSERVAÇÃO

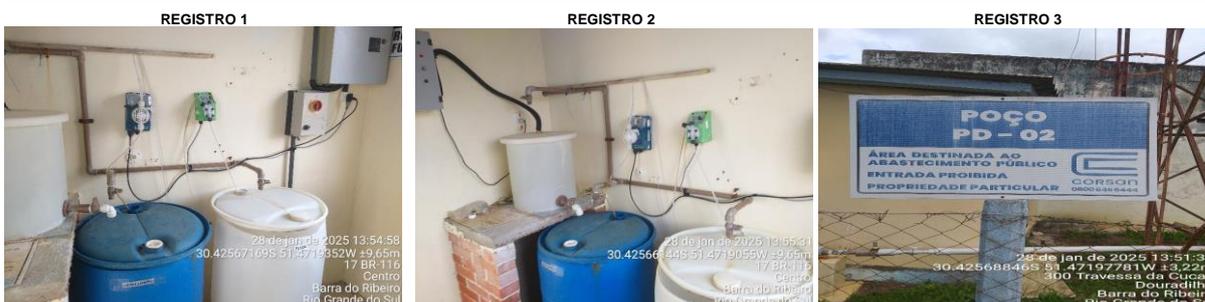
NC	CÓDIGO DA NC	UNIDADE	Poço PD-02
6	A2.15	CONSTATAÇÃO	Ausência de mapa de risco ou outra técnica ou ferramenta apropriada.
GRUPO	PRAZO	NÃO CONFORMIDADE	Falta de conservação e manutenção preventiva de unidade.
2	180 dias	OBSERVAÇÃO

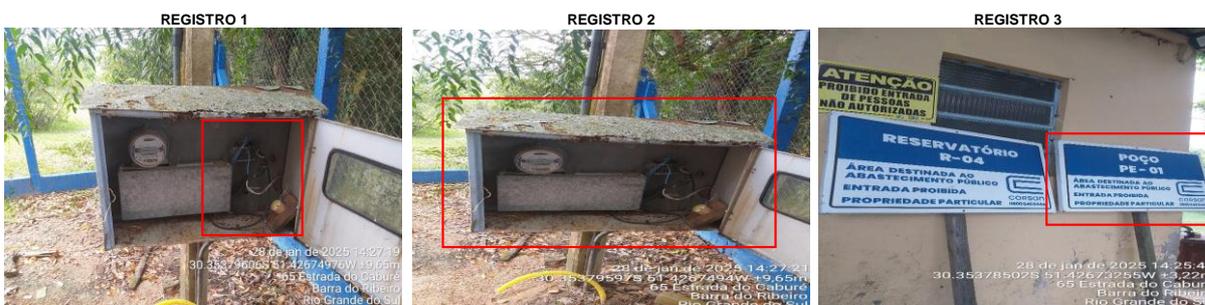
NC	CÓDIGO DA NC	UNIDADE	Poço PE-01
7	A2.8	CONSTATAÇÃO	Caixa de Distribuição (CD) aberta.
GRUPO	PRAZO	NÃO CONFORMIDADE	Não proporcionar a segurança das edificações e dos operadores.
2	90 dias	OBSERVAÇÃO

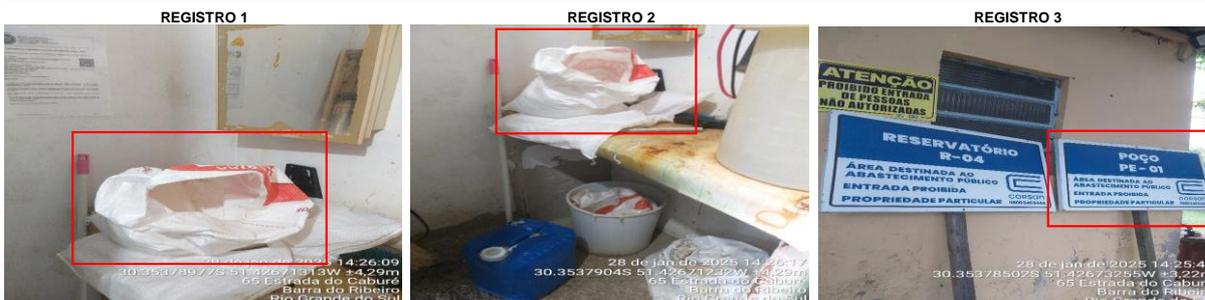
NC	CÓDIGO DA NC	UNIDADE	Poço PE-01
8	A2.9	CONSTATAÇÃO	Produtos químicos armazenados de forma inadequada.
GRUPO	PRAZO	NÃO CONFORMIDADE	Armazenamento inadequado de produtos químicos.
2	90 dias	OBSERVAÇÃO

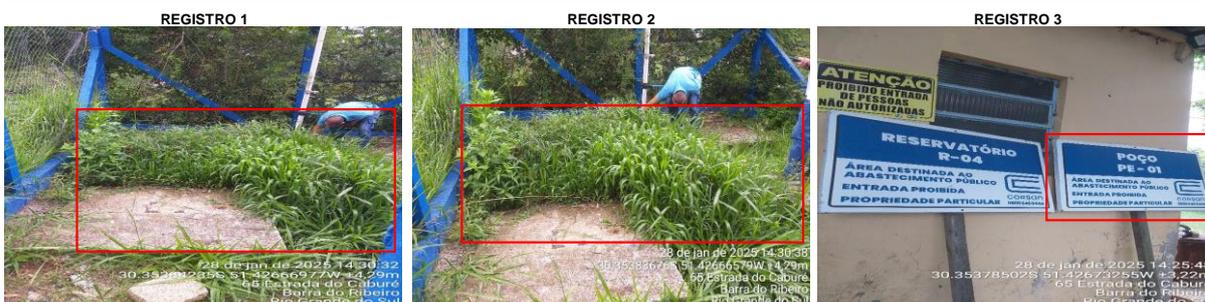
NC	CÓDIGO DA NC	UNIDADE	Poço PE-01
9	A2.10	CONSTATAÇÃO	Vegetação excessiva na unidade.
GRUPO	PRAZO	NÃO CONFORMIDADE	Falta de conservação e manutenção preventiva de unidade.
2	365 dias	OBSERVAÇÃO

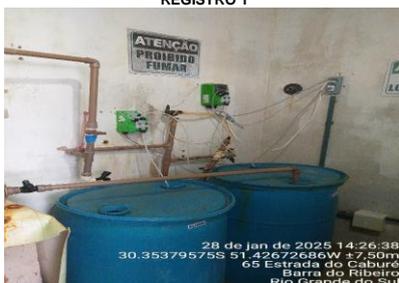
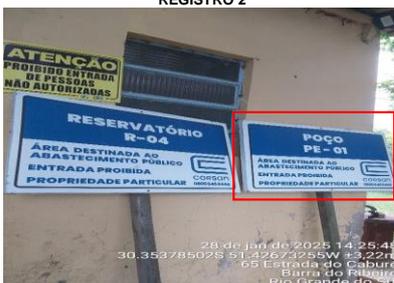
NC	CÓDIGO DA NC	UNIDADE	Poço PE-01
10	A2.15	CONSTATAÇÃO	Ausência de mapa de risco ou outra técnica ou ferramenta apropriada.
GRUPO	PRAZO	NÃO CONFORMIDADE	Falta de conservação e manutenção preventiva de unidade.
2	180 dias	OBSERVAÇÃO

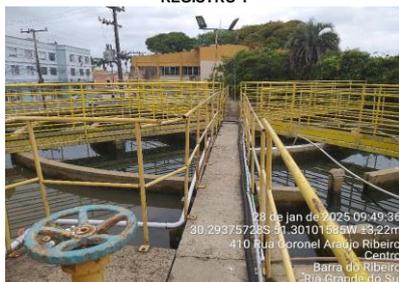
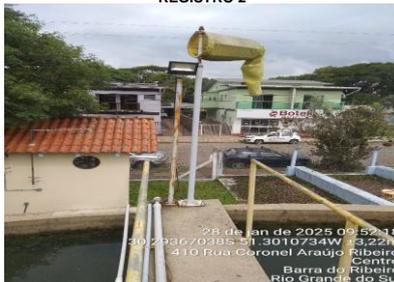
NC	CÓDIGO DA NC	UNIDADE	ETA
11	A4.3	CONSTATAÇÃO	Ausência de placa de identificação da ETA.
GRUPO	PRAZO	NÃO CONFORMIDADE	Inexistência de placa de identificação da área da ETA.
2	365 dias	OBSERVAÇÃO	A placa de identificação deve ser vista da parte externa da ETA conforme placas de identificação da EBA 02 e EBA 03.

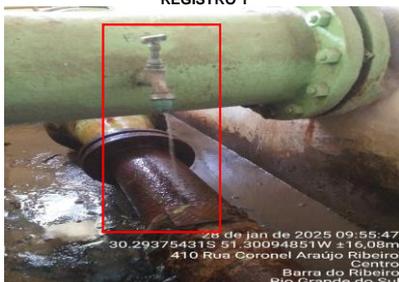
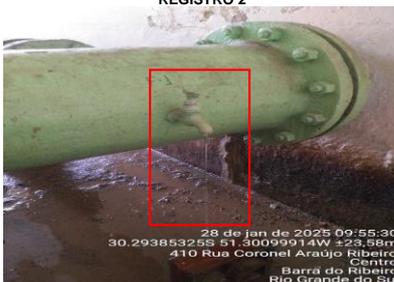
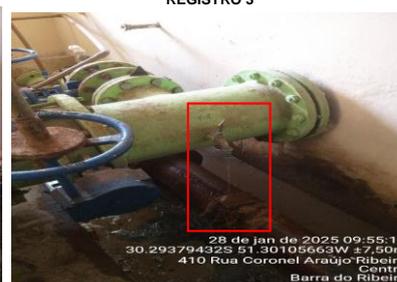
NC	CÓDIGO DA NC	UNIDADE	ETA
12	A4.7	CONSTATAÇÃO	Vazamento aparente.
GRUPO	PRAZO	NÃO CONFORMIDADE	Perda de água e/ou não executar redução de perdas.
2	365 dias	OBSERVAÇÃO

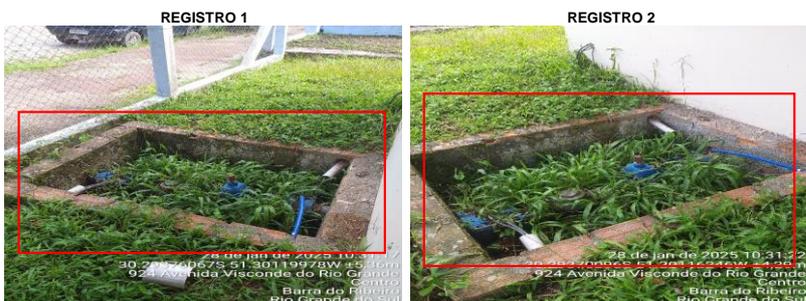
NC	CÓDIGO DA NC	UNIDADE	ETA
13	A4.14	CONSTATAÇÃO	Ausência de dispositivo de proteção contra queda em caixa de manobra.
GRUPO	PRAZO	NÃO CONFORMIDADE	Não proporcionar a segurança das edificações e dos operadores.
2	365 dias	OBSERVAÇÃO

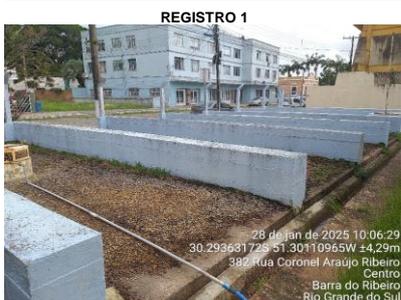
NC	CÓDIGO DA NC	UNIDADE	R1
14	A5.1	CONSTATAÇÃO	Ausência de placa de identificação.
GRUPO	PRAZO	NÃO CONFORMIDADE	Inexistência de placa de identificação do reservatório.
2	365 dias	OBSERVAÇÃO

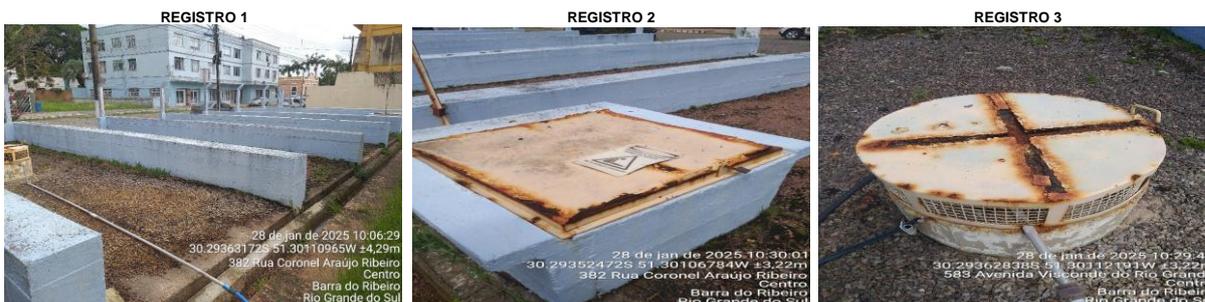
NC	CÓDIGO DA NC	UNIDADE	R1
15	A5.11	CONSTATAÇÃO	O Laudo de limpeza está vencido.
GRUPO	PRAZO	NÃO CONFORMIDADE	Não prever a limpeza de reservatório de água no intervalo mínimo de um ano.
2	180 dias	OBSERVAÇÃO

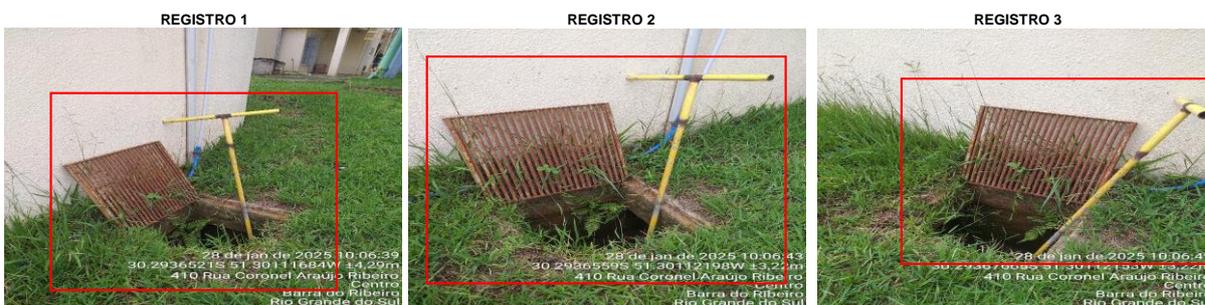
NC	CÓDIGO DA NC	UNIDADE	R1
16	A5.17	CONSTATAÇÃO	Caixa de manobra aberta.
GRUPO	PRAZO	NÃO CONFORMIDADE	Não proporcionar a segurança das edificações e dos operadores.
2	365 dias	OBSERVAÇÃO

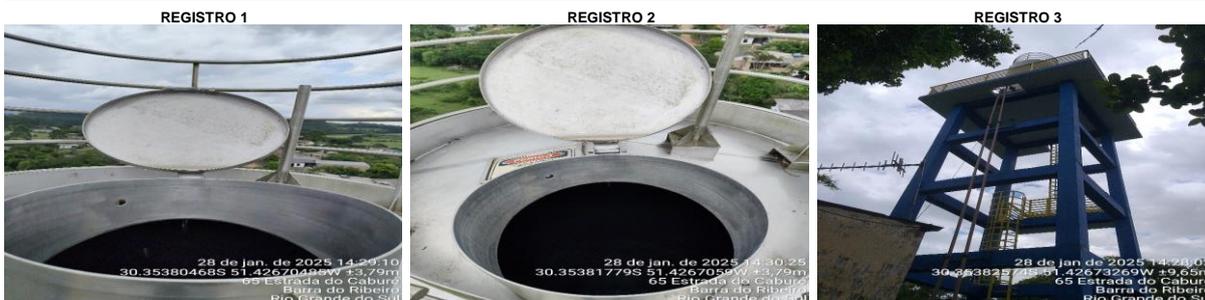
NC	CÓDIGO DA NC	UNIDADE	R9
17	A5.5	CONSTATAÇÃO	Tampa do reservatório sem dispositivo de travamento.
GRUPO	PRAZO	NÃO CONFORMIDADE	Ausência de abertura de inspeção fechada com tampa inteiriça dotada de dispositivo e travamento.
2	180 dias	OBSERVAÇÃO

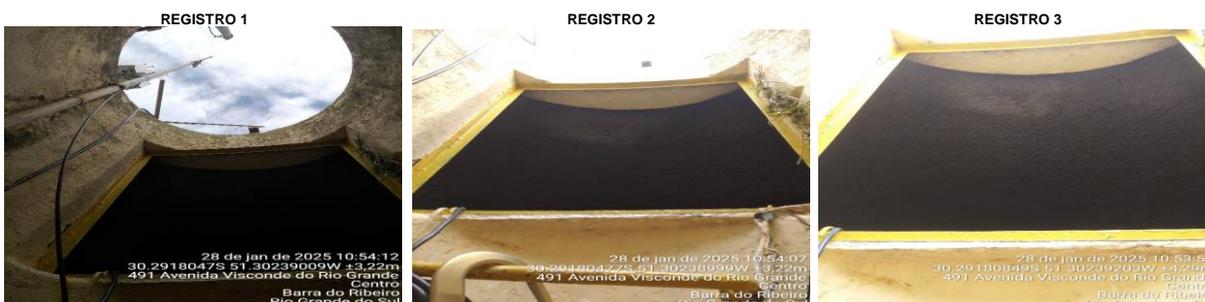
NC	CÓDIGO DA NC	UNIDADE	R2
18	A5.11	CONSTATAÇÃO	O Laudo de limpeza está vencido.
GRUPO	PRAZO	NÃO CONFORMIDADE	Não prever a limpeza de reservatório de água no intervalo mínimo de um ano.
2	180 dias	OBSERVAÇÃO

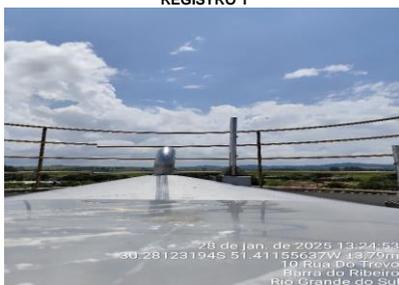
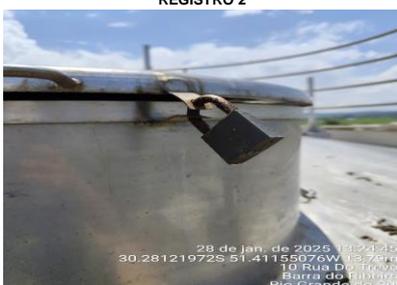
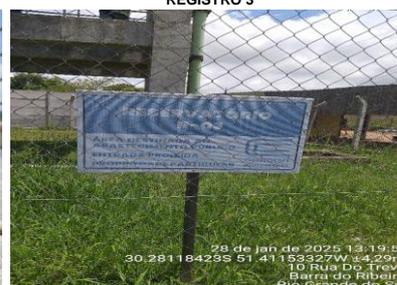
NC	CÓDIGO DA NC	UNIDADE	R3
19	A5.11	CONSTATAÇÃO	O Laudo de limpeza está vencido.
GRUPO	PRAZO	NÃO CONFORMIDADE	Não prever a limpeza de reservatório de água no intervalo mínimo de um ano.
2	180 dias	OBSERVAÇÃO

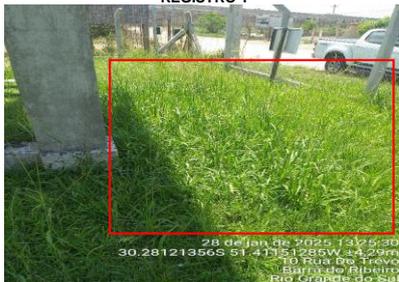
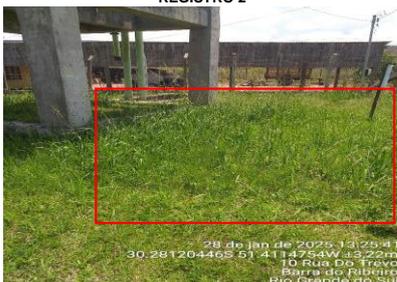
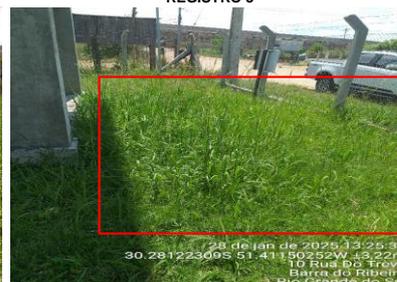
NC	CÓDIGO DA NC	UNIDADE	R3
20	A5.17	CONSTATAÇÃO	Vegetação excessiva na unidade.
GRUPO	PRAZO	NÃO CONFORMIDADE	Falta de conservação e manutenção preventiva de unidade.
2	365 dias	OBSERVAÇÃO

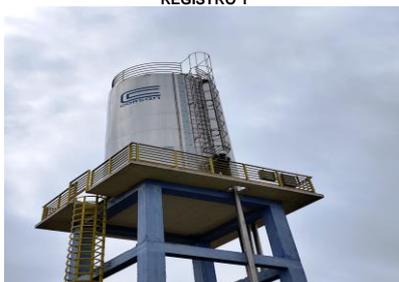
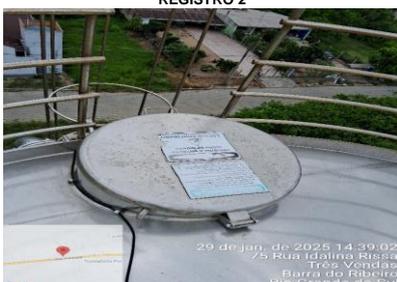
NC	CÓDIGO DA NC	UNIDADE	R4
21	A5.11	CONSTATAÇÃO	O Laudo de limpeza está vencido.
GRUPO	PRAZO	NÃO CONFORMIDADE	Não prever a limpeza de reservatório de água no intervalo mínimo de um ano.
2	180 dias	OBSERVAÇÃO

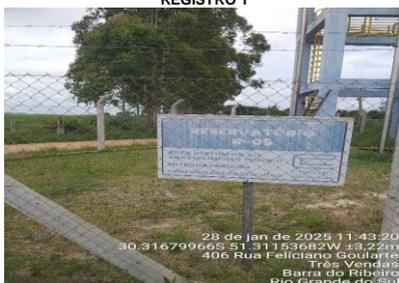
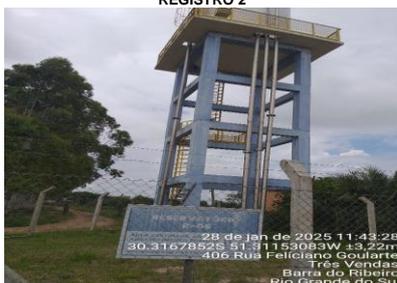
NC	CÓDIGO DA NC	UNIDADE	R5
22	A5.11	CONSTATAÇÃO	O Laudo de limpeza está vencido.
GRUPO	PRAZO	NÃO CONFORMIDADE	Não prever a limpeza de reservatório de água no intervalo mínimo de um ano.
2	180 dias	OBSERVAÇÃO

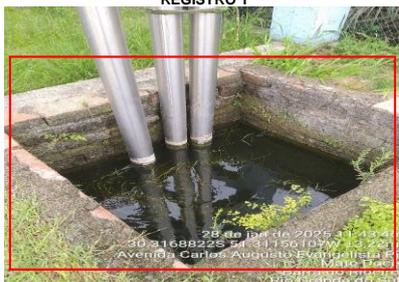
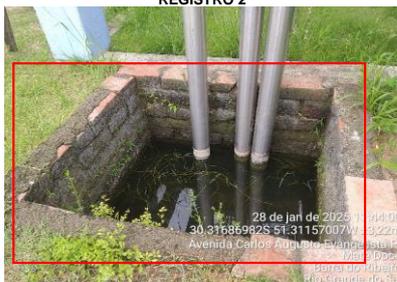
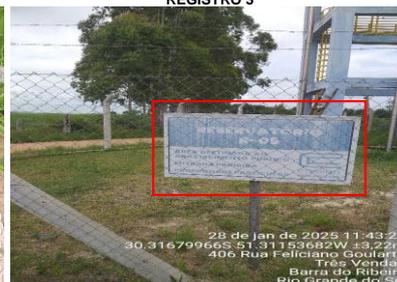
NC	CÓDIGO DA NC	UNIDADE	R5
23	A5.16	CONSTATAÇÃO	Ausência de dispositivo de proteção contra queda em caixa de manobra.
GRUPO	PRAZO	NÃO CONFORMIDADE	Não proporcionar a segurança das edificações e dos operadores.
2	365 dias	OBSERVAÇÃO

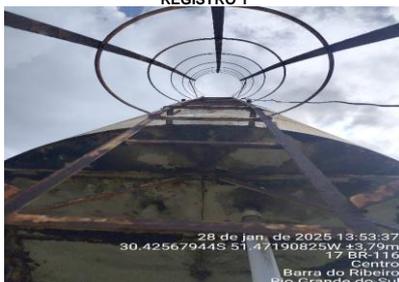
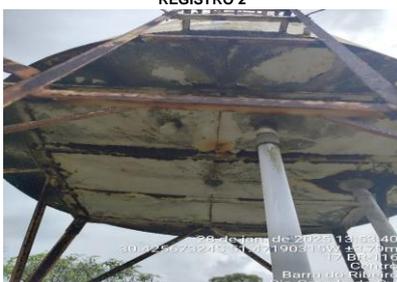
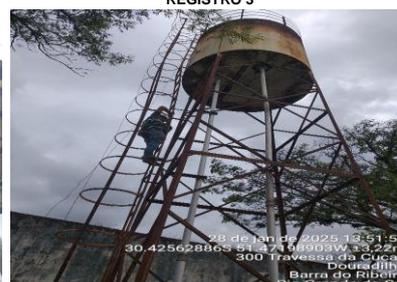
NC	CÓDIGO DA NC	UNIDADE	R8
24	A5.14	CONSTATAÇÃO	Apresentar Laudo que garanta a segurança da escada ou realizar a substituição da escada.
GRUPO	PRAZO	NÃO CONFORMIDADE	Não proporcionar a segurança das edificações e dos operadores.
2	365 dias	OBSERVAÇÃO

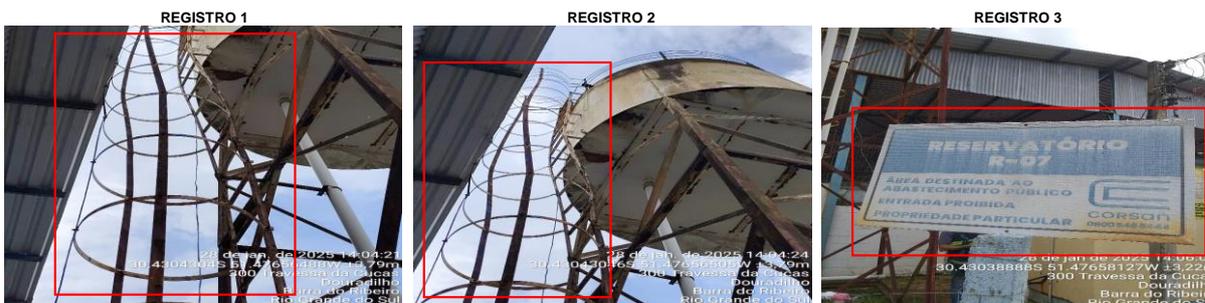
NC	CÓDIGO DA NC	UNIDADE	R7
25	A5.14	CONSTATAÇÃO	Apresentar Laudo que garanta a segurança da escada ou realizar a substituição da escada.
GRUPO	PRAZO	NÃO CONFORMIDADE	Não proporcionar a segurança das edificações e dos operadores.
2	365 dias	OBSERVAÇÃO

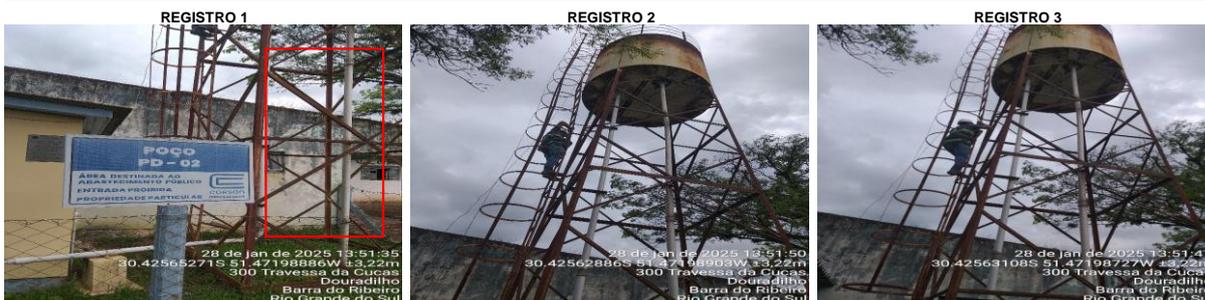
NC	CÓDIGO DA NC	UNIDADE	R8
26	A5.1	CONSTATAÇÃO	Ausência de placa de identificação do reservatório R8.
GRUPO	PRAZO	NÃO CONFORMIDADE	Inexistência de placa de identificação da área da captação.
2	365 dias	OBSERVAÇÃO
