REGULAÇÃO RELATÓRIO TÉCNICO DE FISCALIZAÇÃO N. 023/2025 - RTF

Fiscalização regular no Sistema de Abastecimento de Água e Sistema de Esgotamento Sanitário no município de Tapes/RS.

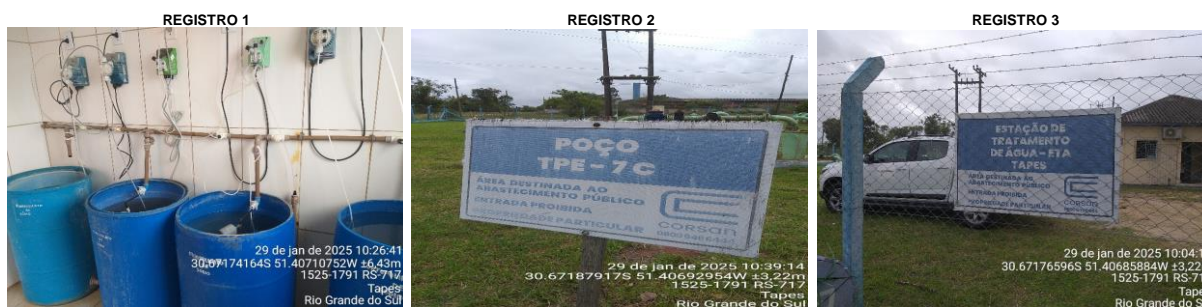
NC	CÓDIGO DA NC	UNIDADE	Poço TPE 7C
1	A2.22	CONSTATAÇÃO	Ausência de tampa nas tinas.
GRUPO	PRAZO	NÃO CONFORMIDADE	Armazenamento inadequado de produtos químicos.
2	90 dias	OBSERVAÇÃO

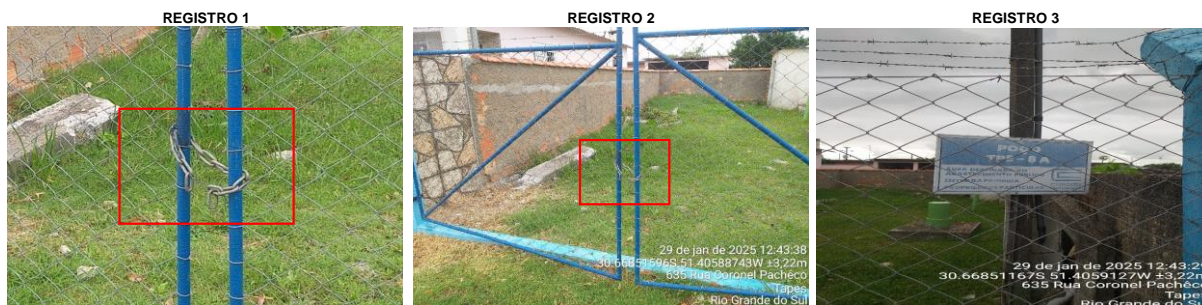
NC	CÓDIGO DA NC	UNIDADE	Poço TPE 8A
2	A2.2	CONSTATAÇÃO	Ausência de cadeado no portão.
GRUPO	PRAZO	NÃO CONFORMIDADE	Não isolar a área dando condição ao acesso de pessoas não-autorizadas e sem garantir bom estado de limpeza do local.
2	365 dias	OBSERVAÇÃO

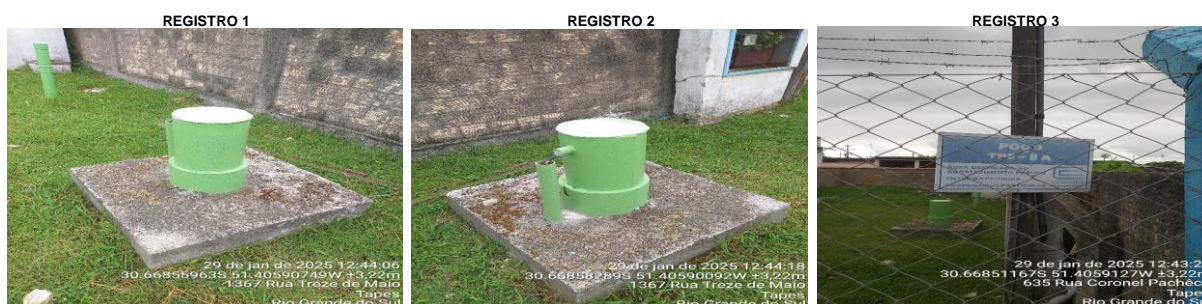
NC	CÓDIGO DA NC	UNIDADE	Poço TPE 8A
3	A2.28	CONSTATAÇÃO	Apresentar documentação referente ao tamponamento do poço TPE 8A.
GRUPO	PRAZO	NÃO CONFORMIDADE	Deixar de prestar informações ao órgão fiscalizatório.
2	365 dias	OBSERVAÇÃO

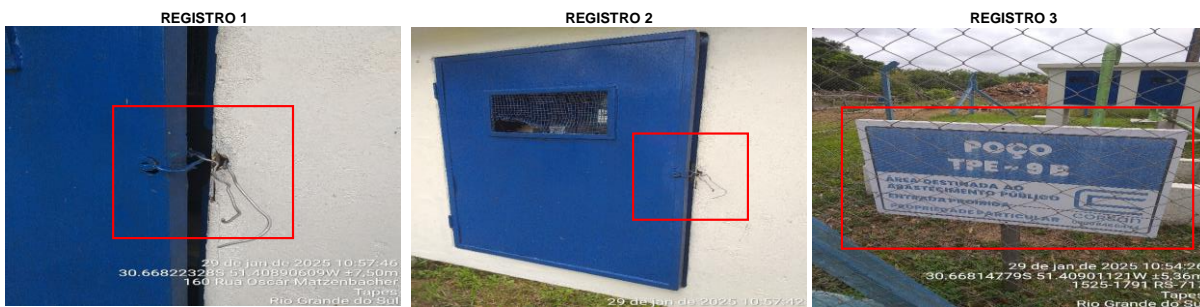
NC	CÓDIGO DA NC	UNIDADE	Poço TPE 9B
4	A2.9	CONSTATAÇÃO	Ausência de cadeado na Caixa de Distribuição (CD).
GRUPO	PRAZO	NÃO CONFORMIDADE	Falta de conservação e manutenção preventiva de unidade.
2	365 dias	OBSERVAÇÃO

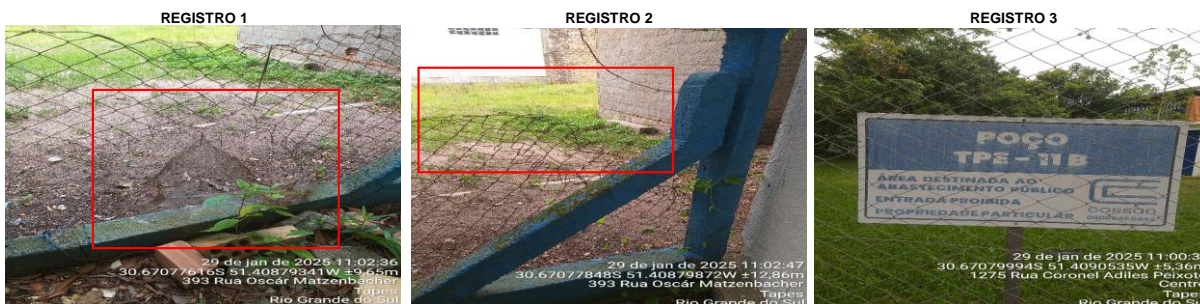
NC	CÓDIGO DA NC	UNIDADE	Poço TPE 11B
5	A2.2	CONSTATAÇÃO	Cercamento danificado.
GRUPO	PRAZO	NÃO CONFORMIDADE	Não isolar a área dando condição ao acesso de pessoas não-autorizadas e sem garantir bom estado de limpeza do local.
2	365 dias	OBSERVAÇÃO

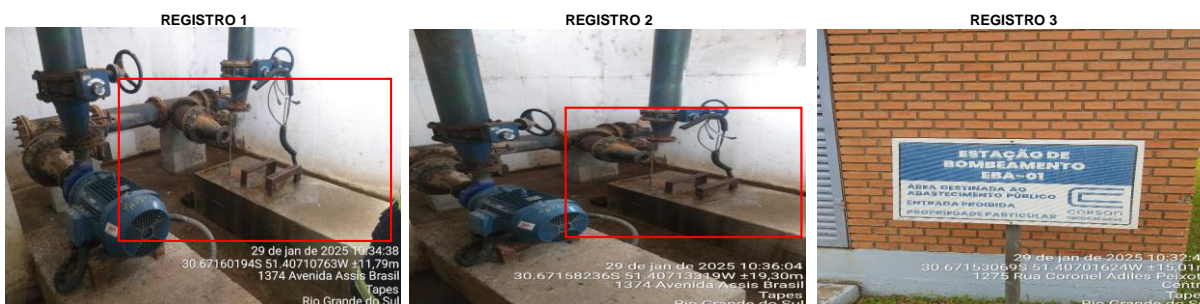
NC	CÓDIGO DA NC	UNIDADE	EBA 01
6	A3.4	CONSTATAÇÃO	Ausência de Bomba reserva.
GRUPO	PRAZO	NÃO CONFORMIDADE	Ausência de bomba reserva devidamente instalada para acionamento imediato.
2	180 dias	OBSERVAÇÃO

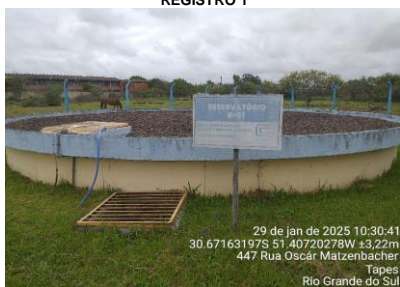
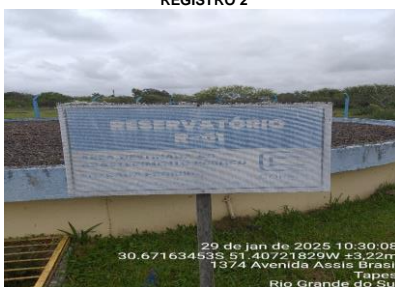
NC	CÓDIGO DA NC	UNIDADE	R1
7	A5.11	CONSTATAÇÃO	Laudo de Limpeza vencido.
GRUPO	PRAZO	NÃO CONFORMIDADE	Não prever a limpeza de reservatório de água no intervalo mínimo de um ano.
2	180 dias	OBSERVAÇÃO

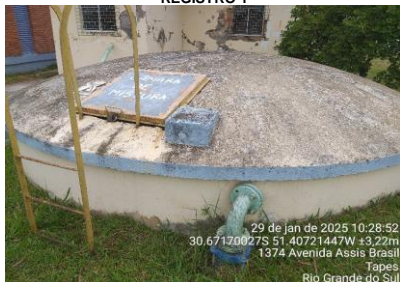
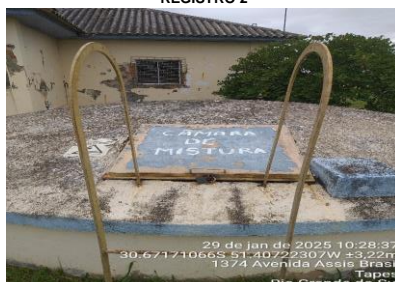
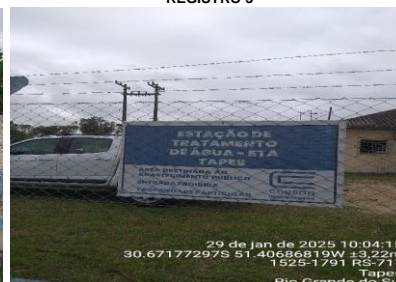
NC	CÓDIGO DA NC	UNIDADE	R 01A - Câmara de mistura
8	A5.11	CONSTATAÇÃO	Laudo de Limpeza vencido.
GRUPO	PRAZO	NÃO CONFORMIDADE	Não prever a limpeza de reservatório de água no intervalo mínimo de um ano.
2	180 dias	OBSERVAÇÃO

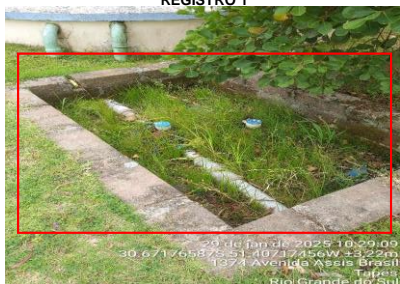
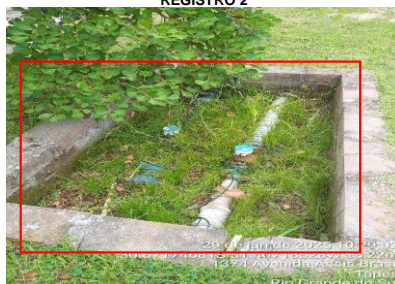
NC	CÓDIGO DA NC	UNIDADE	R 01A - Câmara de mistura
9	A5.16	CONSTATAÇÃO	Ausência de dispositivo contra queda.
GRUPO	PRAZO	NÃO CONFORMIDADE	Não proporcionar a segurança das edificações e dos operadores.
2	365 dias	OBSERVAÇÃO	Câmara próxima ao reservatório R 01A.

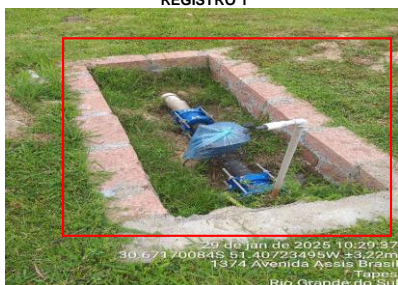
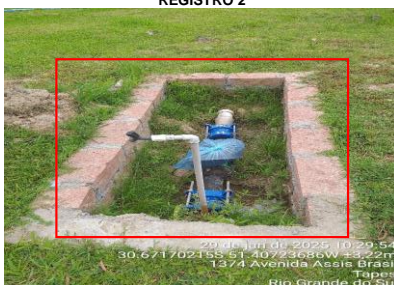
NC	CÓDIGO DA NC	UNIDADE	R 01A - Câmara de mistura
10	A5.17	CONSTATAÇÃO	Ausência de dispositivo contra queda.
GRUPO	PRAZO	NÃO CONFORMIDADE	Não proporcionar a segurança das edificações e dos operadores.
2	365 dias	OBSERVAÇÃO	Câmara localizada no pátio da ETA.

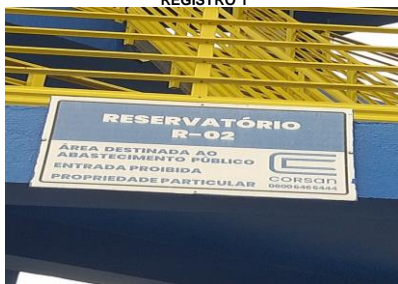
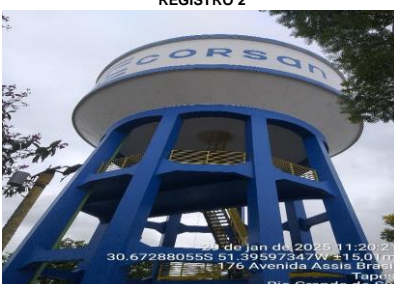
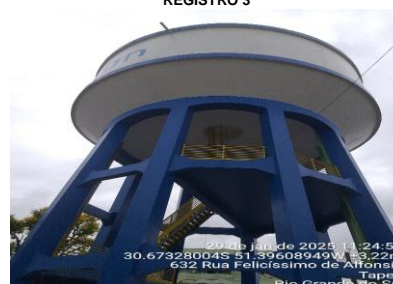
NC	CÓDIGO DA NC	UNIDADE	R2
11	A5.11	CONSTATAÇÃO	Laudo de Limpeza vencido.
GRUPO	PRAZO	NÃO CONFORMIDADE	Não prever a limpeza de reservatório de água no intervalo mínimo de um ano.
2	180 dias	OBSERVAÇÃO

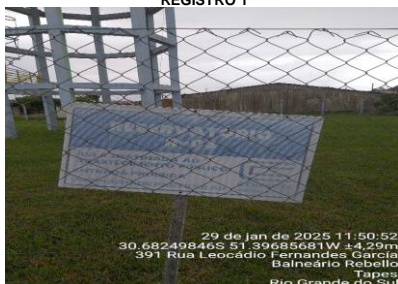
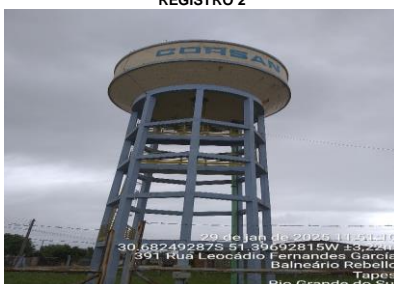
NC	CÓDIGO DA NC	UNIDADE	R3
12	A5.11	CONSTATAÇÃO	Laudo de Limpeza vencido.
GRUPO	PRAZO	NÃO CONFORMIDADE	Não prever a limpeza de reservatório de água no intervalo mínimo de um ano.
2	180 dias	OBSERVAÇÃO

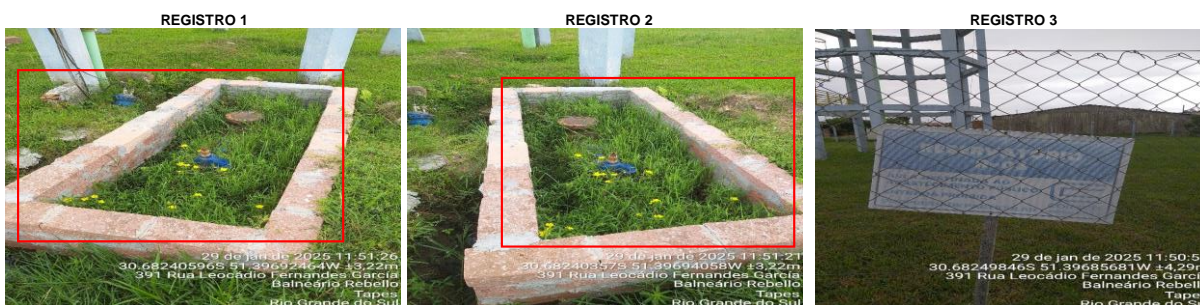
NC	CÓDIGO DA NC	UNIDADE	R3
13	A5.17	CONSTATAÇÃO	Ausência de dispositivo contra queda.
GRUPO	PRAZO	NÃO CONFORMIDADE	Não proporcionar a segurança das edificações e dos operadores.
2	365 dias	OBSERVAÇÃO

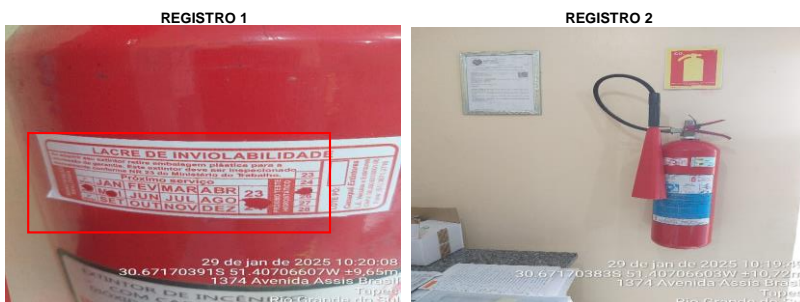
NC	CÓDIGO DA NC	UNIDADE	Laboratório (Água)
14	9.7	CONSTATAÇÃO	Extintor vencido.
GRUPO	PRAZO	NÃO CONFORMIDADE	Não proporcionar a segurança das edificações e dos operadores.
2	180 dias	OBSERVAÇÃO	Próximo serviço/recarga em maio/2024.

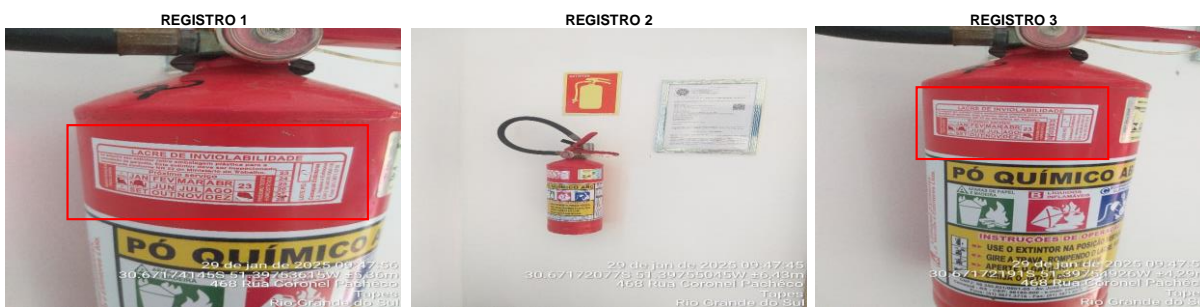
NC	CÓDIGO DA NC	UNIDADE	Área Comercial
16	AE1.15	CONSTATAÇÃO	Extintor vencido.
GRUPO	PRAZO	NÃO CONFORMIDADE	Não proporcionar a segurança das edificações e dos operadores.
2	180 dias	OBSERVAÇÃO	Próximo serviço/recarga em maio/2024.

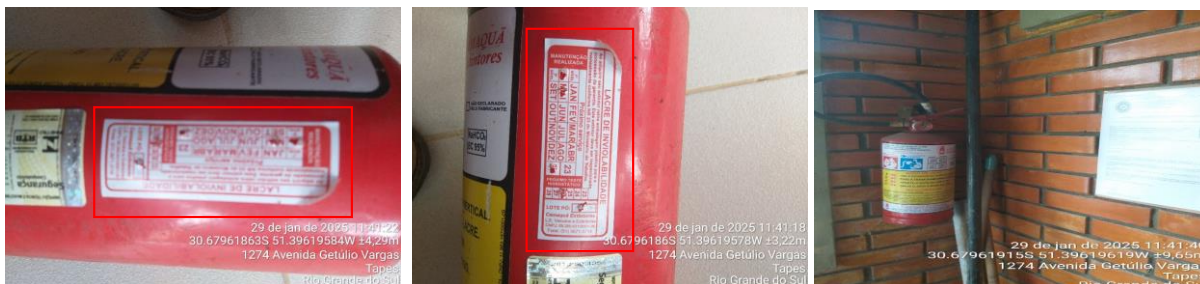
NC	CÓDIGO DA NC	UNIDADE	EBE 02
17	E1.7	CONSTATAÇÃO	Extintor vencido.
GRUPO	PRAZO	NÃO CONFORMIDADE	Não proporcionar a segurança das edificações e dos operadores.
2	180 dias	OBSERVAÇÃO	Próximo serviço/recarga em maio/2024.

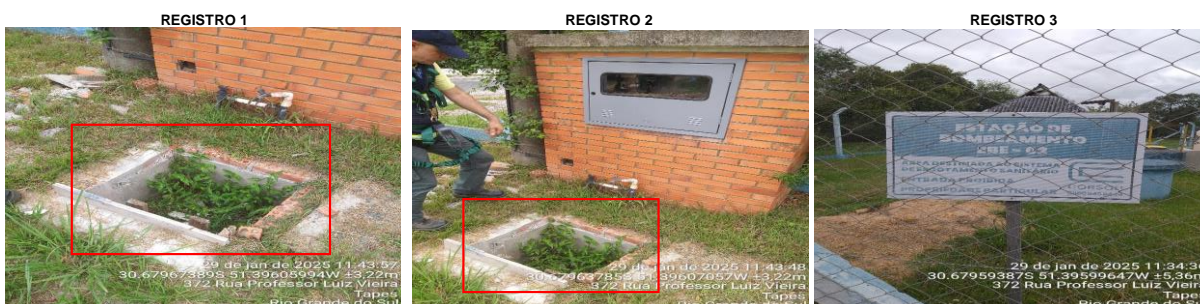
NC	CÓDIGO DA NC	UNIDADE	EBE 02
18	E1.8	CONSTATAÇÃO	Ausência de dispositivo contra queda.
GRUPO	PRAZO	NÃO CONFORMIDADE	Não proporcionar a segurança das edificações e dos operadores.
2	365 dias	OBSERVAÇÃO

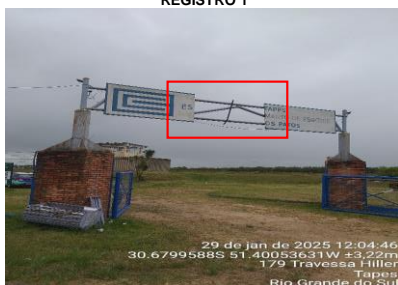
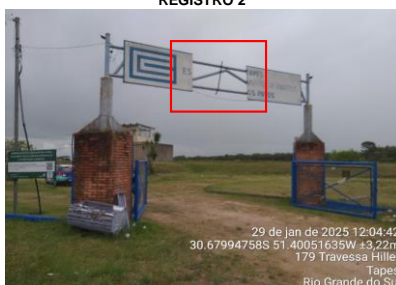
NC	CÓDIGO DA NC	UNIDADE	ETE
19	E2.3	CONSTATAÇÃO	Placa de identificação da unidade danificada.
GRUPO	PRAZO	NÃO CONFORMIDADE	Inexistência de placa de identificação da área da ETE.
2	365 dias	OBSERVAÇÃO

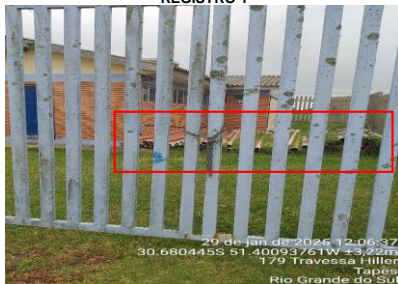
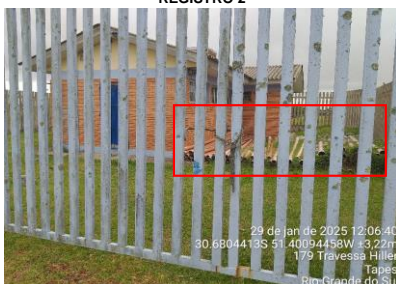
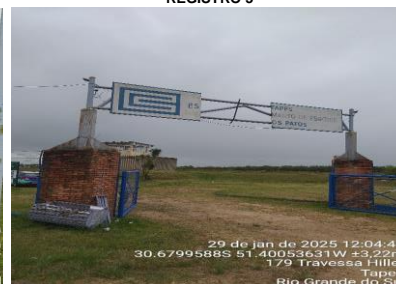
NC	CÓDIGO DA NC	UNIDADE	ETE
20	E2.15	CONSTATAÇÃO	Depósito de materiais (Tubulações) em local inapropriado.
GRUPO	PRAZO	NÃO CONFORMIDADE	Acúmulo de resíduos em local inapropriado e/ou armazenamento inadequado.
2	90 dias	OBSERVAÇÃO

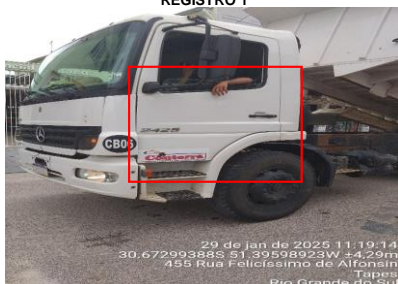
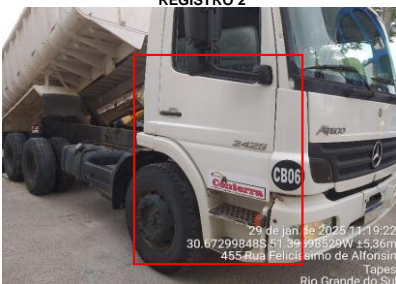
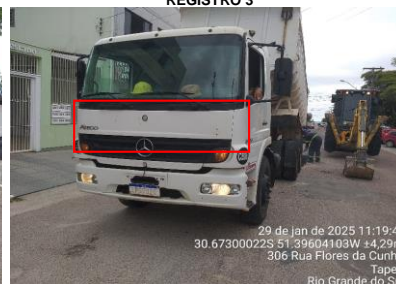
NC	CÓDIGO DA NC	UNIDADE	ETE
21	-	CONSTATAÇÃO	Sistema de Abastecimento de Água - Repavimentação Ausência de identificação da Corsan em veículo (Caminhão).
GRUPO	PRAZO	NÃO CONFORMIDADE	Inexistência de sinalização identificada.
2	15 dias	OBSERVAÇÃO

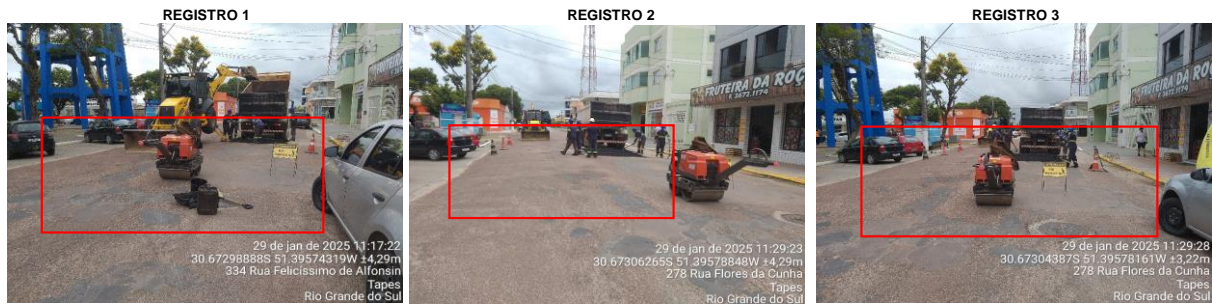
NC	CÓDIGO DA NC	UNIDADE	Sistema de Abastecimento de Água - Repavimentação
22	-	CONSTATAÇÃO	Ausência de sinalização indicando que trata-se de uma obra da Corsan.
GRUPO	PRAZO	NÃO CONFORMIDADE	Inexistência de sinalização identificada.
2	15 dias	OBSERVAÇÃO
