REGULAÇÃO RELATÓRIO TÉCNICO DE FISCALIZAÇÃO N. 025/2025 - RTF

Fiscalização regular no Sistema de Abastecimento de Água no município de Arambaré/RS.

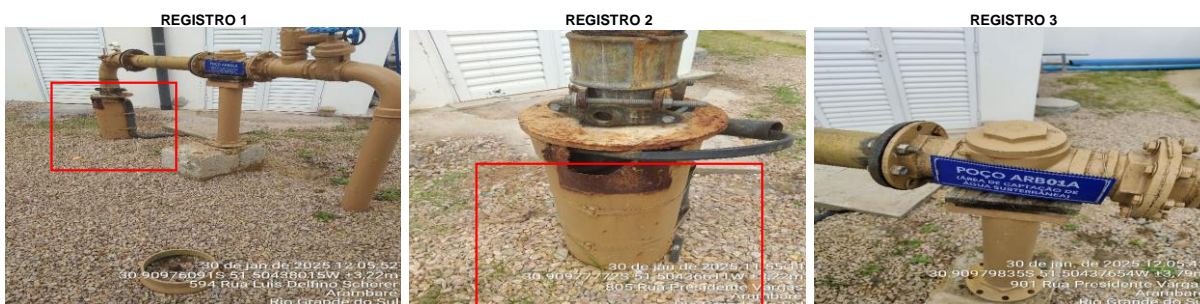
NC	CÓDIGO DA NC	UNIDADE	Poço ARB 01
1	A2.11	CONSTATAÇÃO	Ausência de laje sanitária.
GRUPO	PRAZO	NÃO CONFORMIDADE	O poço não possui laje sanitária com dimensões conforme a norma técnica.
2	365 dias	OBSERVAÇÃO

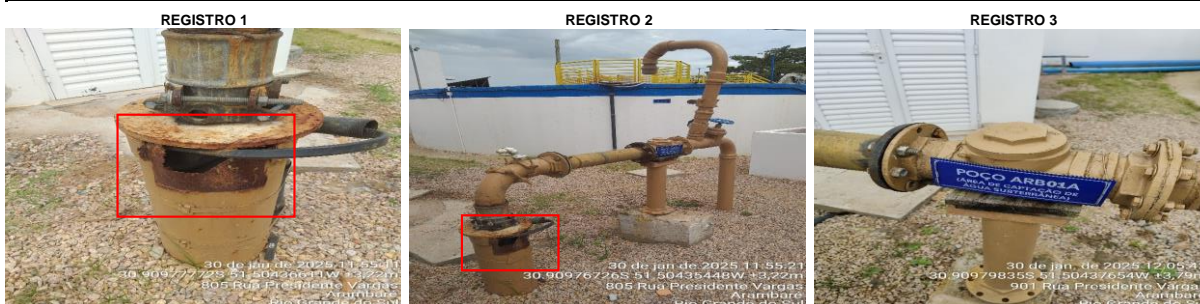
NC	CÓDIGO DA NC	UNIDADE	Poço ARB 01
2	A2.13	CONSTATAÇÃO	Abertura lateral do poço permitindo a entrada de vetores.
GRUPO	PRAZO	NÃO CONFORMIDADE	A tampa do poço não protege de contaminações superficiais.
2	180 dias	OBSERVAÇÃO

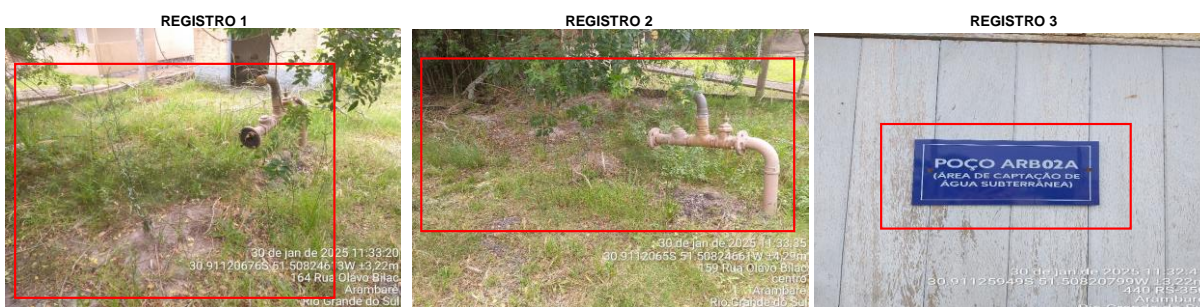
NC	CÓDIGO DA NC	UNIDADE	Poço ARB 02A
3	A2.28	CONSTATAÇÃO	Apresentar documentação referente ao tamponamento do poço ARB 02A.
GRUPO	PRAZO	NÃO CONFORMIDADE	Deixar de prestar informações ao órgão fiscalizatório.
2	365 dias	OBSERVAÇÃO

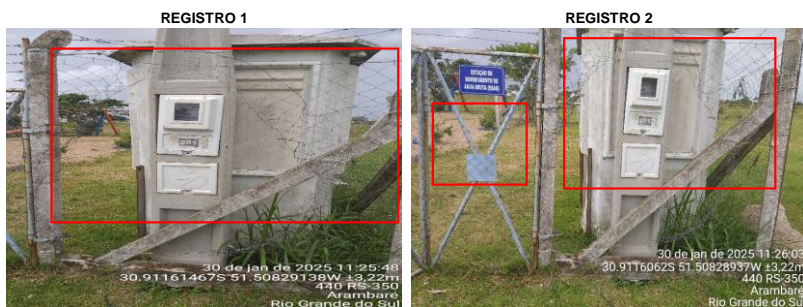
NC	CÓDIGO DA NC	UNIDADE	Poço ARB 02B
4	A2.1	CONSTATAÇÃO	Ausência de placa de identificação.
GRUPO	PRAZO	NÃO CONFORMIDADE	Inexistência de placa de identificação da área da captação.
2	365 dias	OBSERVAÇÃO	Existe somente placa de identificação da EBAB.

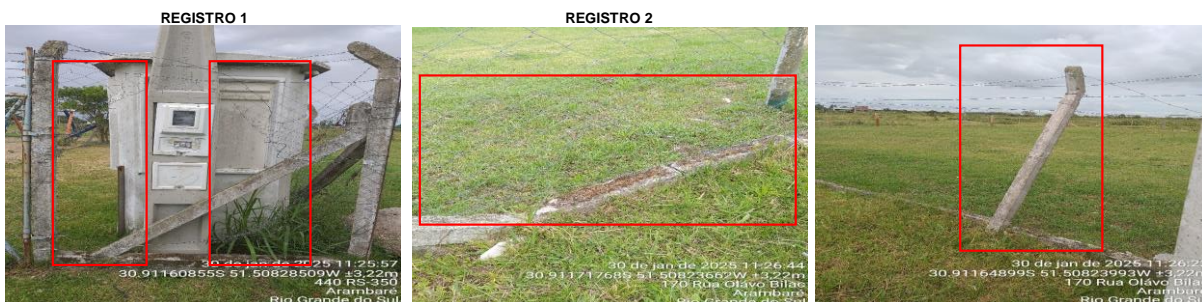
NC	CÓDIGO DA NC	UNIDADE	Poço ARB 02B
5	A2.2	CONSTATAÇÃO	Cercamento danificado.
GRUPO	PRAZO	NÃO CONFORMIDADE	Não isolar a área dando condição ao acesso de pessoas não-autorizadas e sem garantir bom estado de limpeza do local.
2	365 dias	OBSERVAÇÃO	Existem diversos pontos da tela danificado e poste quebrado.

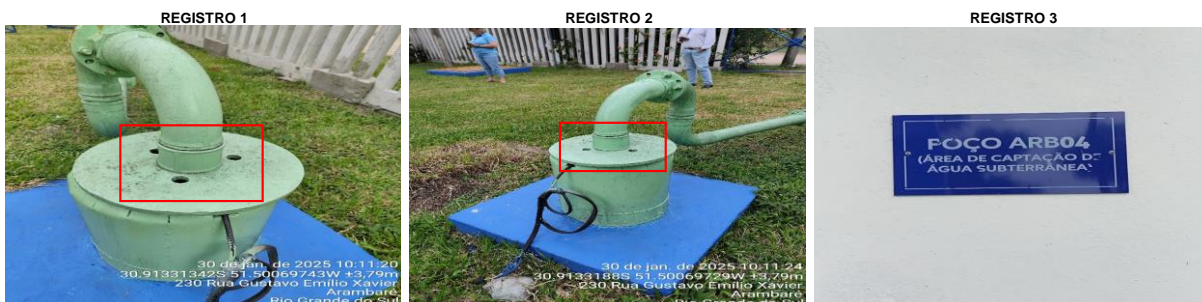
NC	CÓDIGO DA NC	UNIDADE	Poço ARB 04
6	A2.13	CONSTATAÇÃO	Orifícios na tampa do poço permitindo a entrada de vetores.
GRUPO	PRAZO	NÃO CONFORMIDADE	A tampa do poço não protege de contaminações superficiais.
2	180 dias	OBSERVAÇÃO

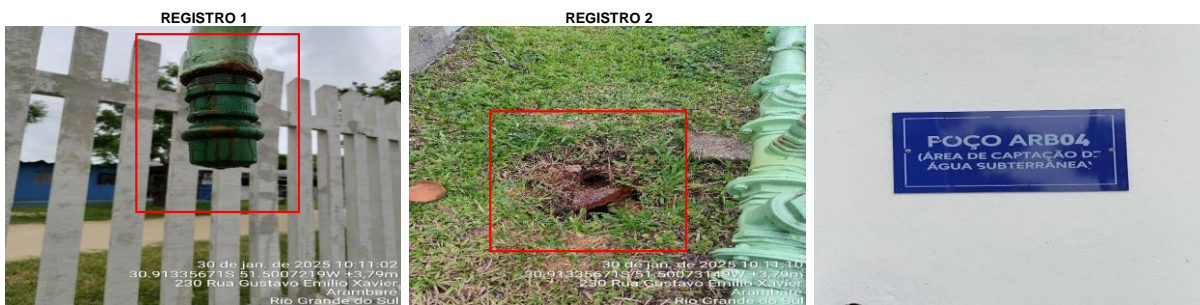
NC	CÓDIGO DA NC	UNIDADE	Poço ARB 04
7	A2.16	CONSTATAÇÃO	Vazamento constante pelo expurgo.
GRUPO	PRAZO	NÃO CONFORMIDADE	Perda de água e/ou não executar redução de perdas.
2	365 dias	OBSERVAÇÃO

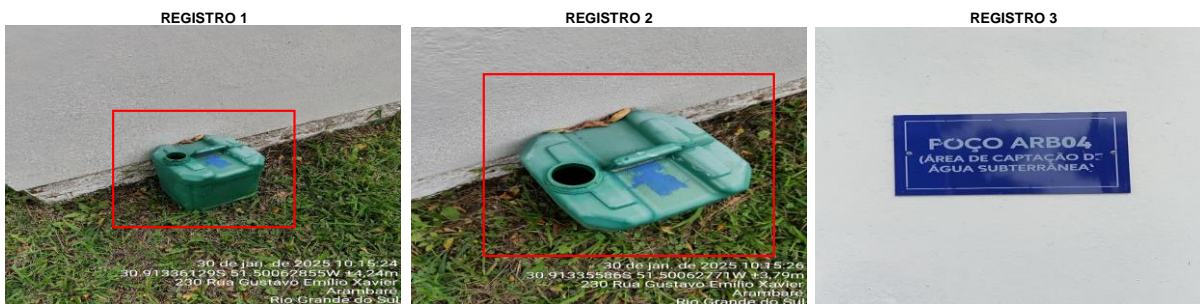
NC	CÓDIGO DA NC	UNIDADE	Poço ARB 04
8	A2.10	CONSTATAÇÃO	Armazenamento de embalagem em local inapropriado.
GRUPO	PRAZO	NÃO CONFORMIDADE	Acúmulo de resíduos em local inapropriado e/ou armazenamento inadequado.
2	90 dias	OBSERVAÇÃO

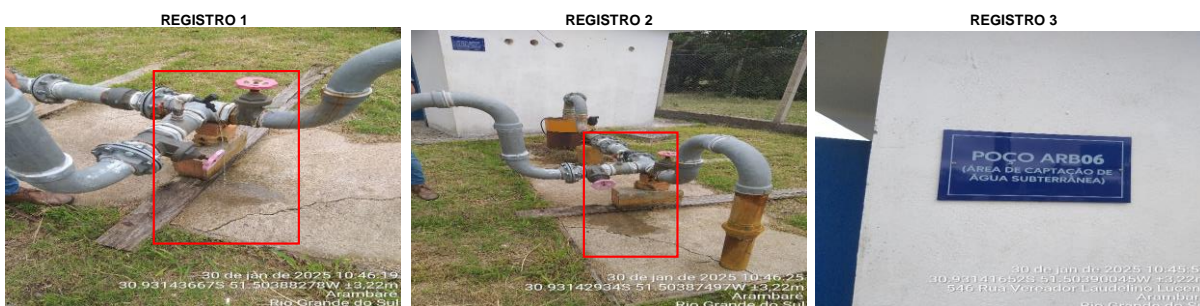
NC	CÓDIGO DA NC	UNIDADE	Poço ARB 06
9	A2.16	CONSTATAÇÃO	Vazamento aparente na unidade.
GRUPO	PRAZO	NÃO CONFORMIDADE	Perda de água e/ou não executar redução de perdas.
2	365 dias	OBSERVAÇÃO

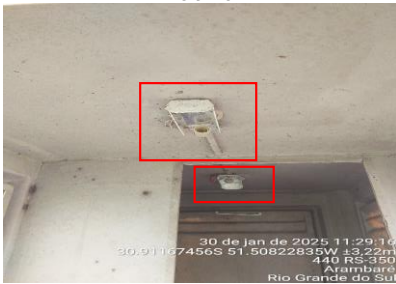
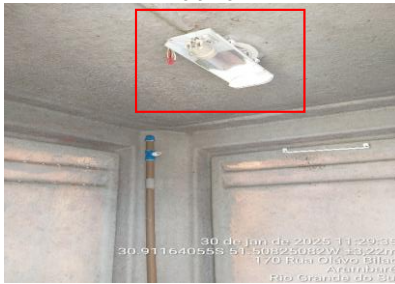
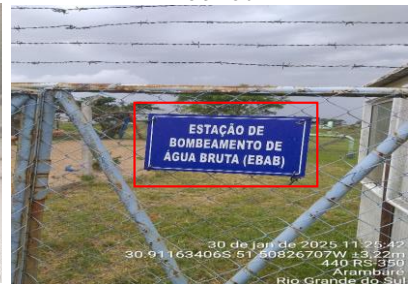
NC	CÓDIGO DA NC	UNIDADE	EBAB
10	A3.7	CONSTATAÇÃO	Ausência de lâmpadas na unidade.
GRUPO	PRAZO	NÃO CONFORMIDADE	Falta de conservação e manutenção preventiva de unidade.
2	365 dias	OBSERVAÇÃO

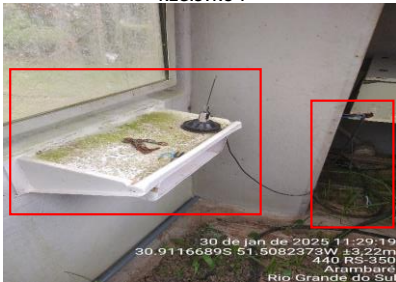
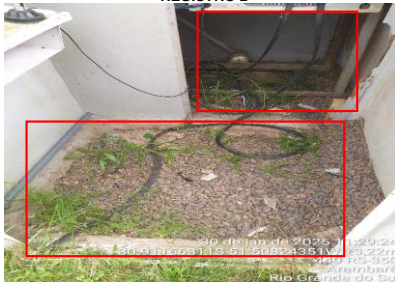
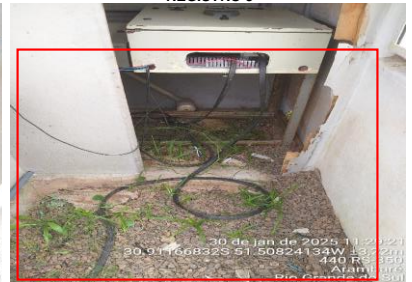
NC	CÓDIGO DA NC	UNIDADE	EBAB
11	A3.8	CONSTATAÇÃO	Estruturas ou equipamentos em condições inadequadas de conservação.
GRUPO	PRAZO	NÃO CONFORMIDADE	Falta de conservação e manutenção preventiva de unidade.
2	365 dias	OBSERVAÇÃO

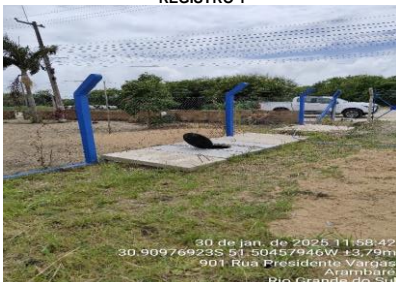
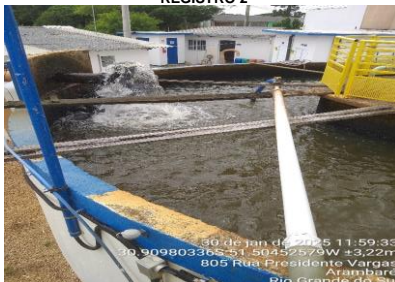
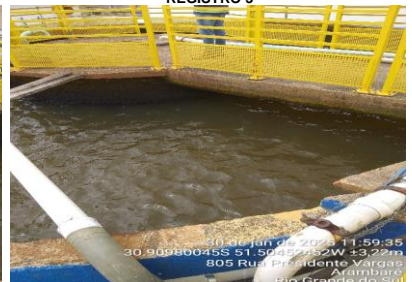
NC	CÓDIGO DA NC	UNIDADE	ETA
12	A4.3	CONSTATAÇÃO	Ausência de placa de identificação da ETA.
GRUPO	PRAZO	NÃO CONFORMIDADE	Inexistência de placa de identificação da área da ETA.
2	365 dias	OBSERVAÇÃO

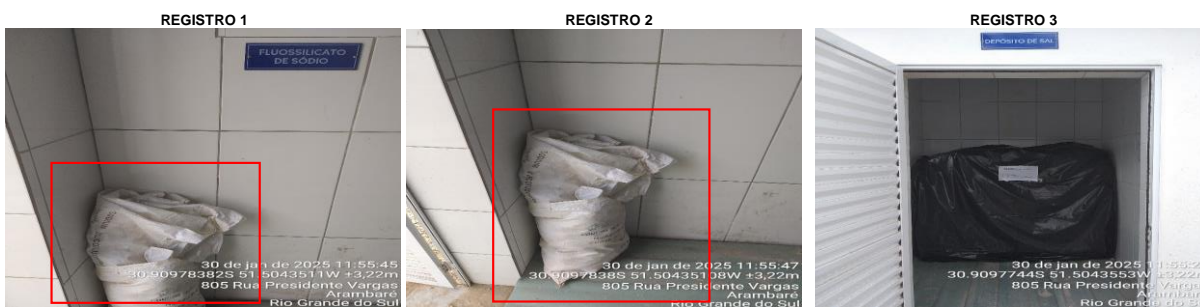
NC	CÓDIGO DA NC	UNIDADE	EBAT 01
13	A3.9	CONSTATAÇÃO	Armazenamento de embalagem em local inapropriado.
GRUPO	PRAZO	NÃO CONFORMIDADE	Falta de conservação e manutenção preventiva de unidade.
2	365 dias	OBSERVAÇÃO

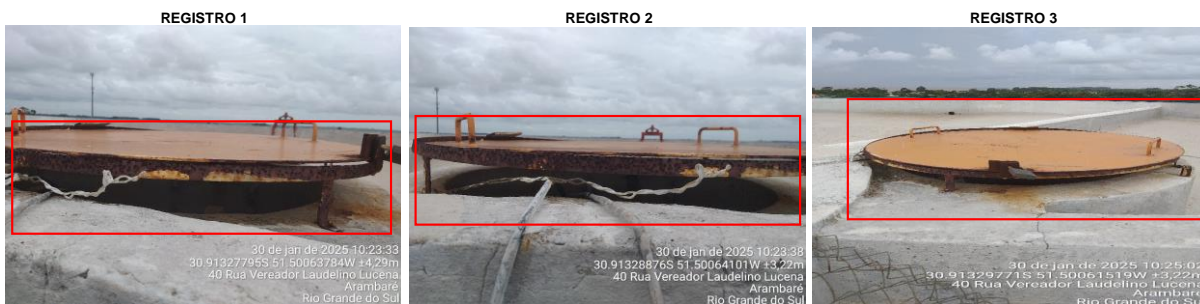
NC	CÓDIGO DA NC	UNIDADE	R2
14	A5.5	CONSTATAÇÃO	Tampa do reservatório apresenta fresta.
GRUPO	PRAZO	NÃO CONFORMIDADE	Ausência de abertura de inspeção fechada com tampa inteira dotada de dispositivo e travamento.
2	180 dias	OBSERVAÇÃO

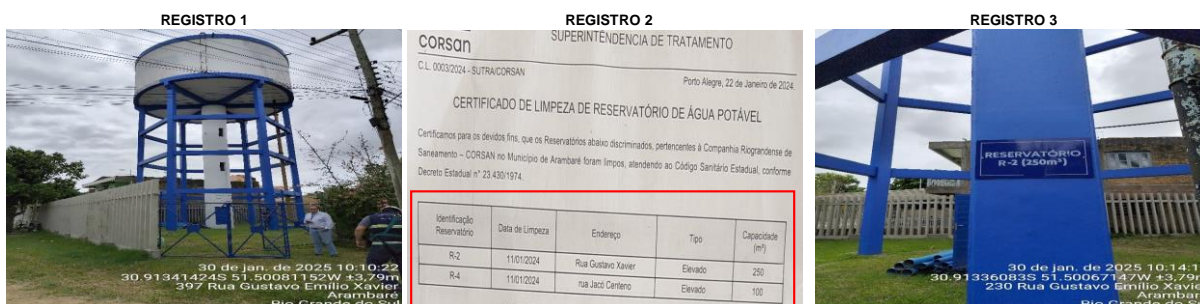
NC	CÓDIGO DA NC	UNIDADE	R2
15	A5.11	CONSTATAÇÃO	Laudo de Limpeza vencido.
GRUPO	PRAZO	NÃO CONFORMIDADE	Não prever a limpeza de reservatório de água no intervalo mínimo de um ano.
2	180 dias	OBSERVAÇÃO

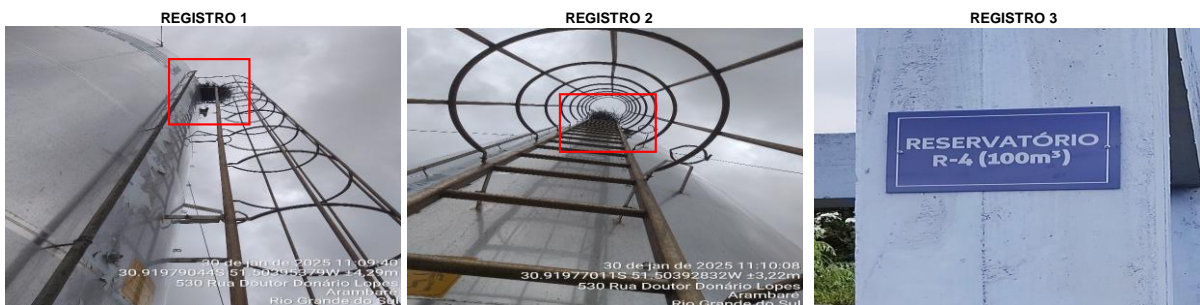
NC	CÓDIGO DA NC	UNIDADE	R4
16	A5.5	CONSTATAÇÃO	Obstrução de acesso na parte superior do reservatório devido a ninho de pássaros.
GRUPO	PRAZO	NÃO CONFORMIDADE	Presença ou indicio de presença de animais nas instalações.
2	90 dias	OBSERVAÇÃO

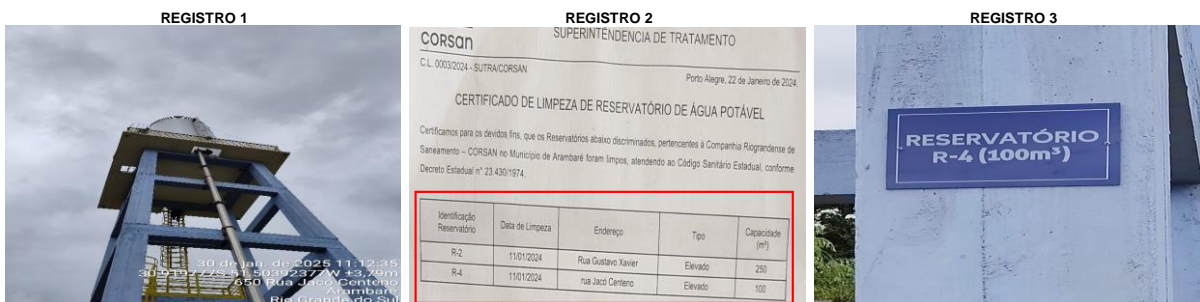
NC	CÓDIGO DA NC	UNIDADE	R4
17	A5.11	CONSTATAÇÃO	Laudo de Limpeza vencido.
GRUPO	PRAZO	NÃO CONFORMIDADE	Não prever a limpeza de reservatório de água no intervalo mínimo de um ano.
2	180 dias	OBSERVAÇÃO

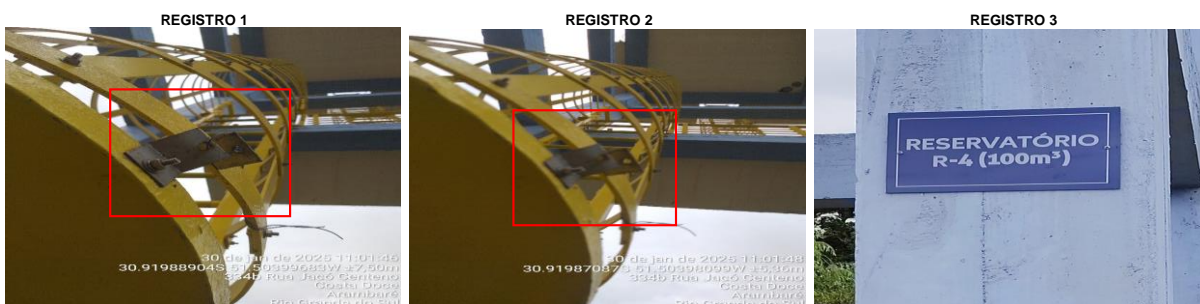
NC	CÓDIGO DA NC	UNIDADE	R4
18	A5.16	CONSTATAÇÃO	Ausência de cadeado em tampa de acesso ao reservatório.
GRUPO	PRAZO	NÃO CONFORMIDADE	Não proporcionar a segurança das edificações e dos operadores.
2	365 dias	OBSERVAÇÃO

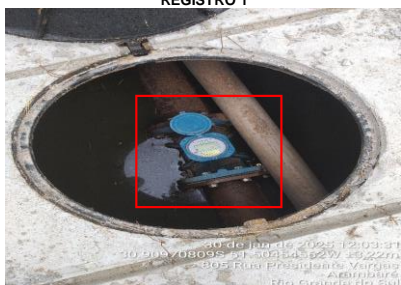
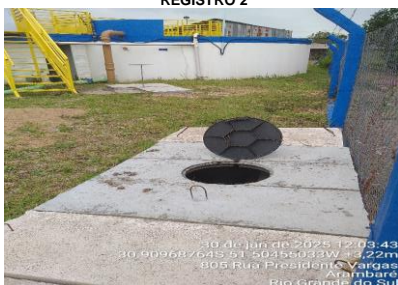
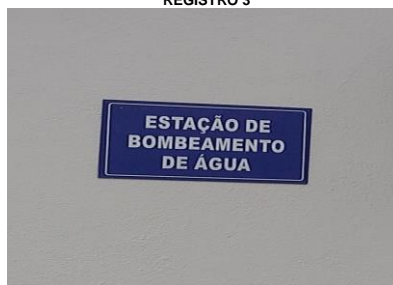
NC	CÓDIGO DA NC	UNIDADE	ETA
19	-	CONSTATAÇÃO	Não apresentar informações sobre macromedidor instalado na ETA no Anexo II - Ficha Técnica SAA.
GRUPO	PRAZO	NÃO CONFORMIDADE	Deixar de prestar informações ao órgão fiscalizatório.
2	90 dias	OBSERVAÇÃO

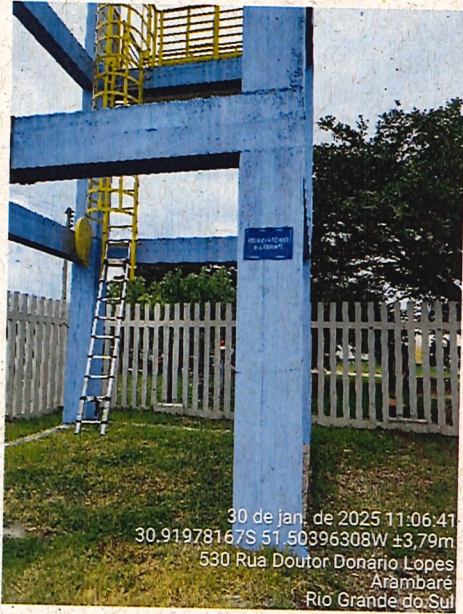
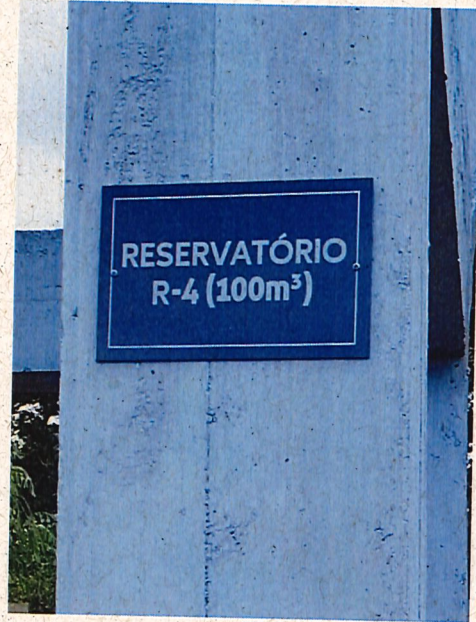
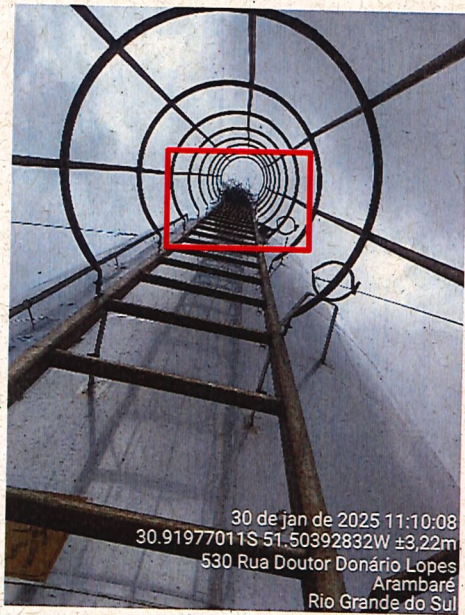
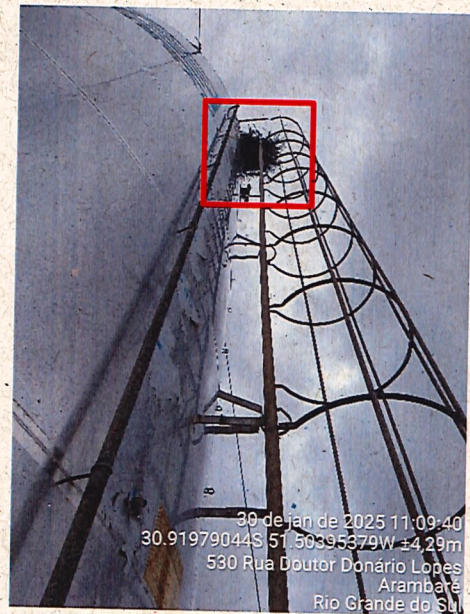
Impossibilidade de acesso ao reservatório R4 do tipo elevado em Inox; localizado na rua Jacó Centeno esquina com a rua Donário Lopes, devido a presença de ninho de Caturritas na escada de acesso ao reservatório. Fiscalização realizada em 30/01/2025.
