REGULAÇÃO RELATÓRIO TÉCNICO DE FISCALIZAÇÃO N. 058/2025 – RTF

Fiscalização regular no Sistema de
Abastecimento de Água de Chувисca/RS.

TERMO DE NÃO CONFORMIDADE (TNC)

TNC N.: 058/2025

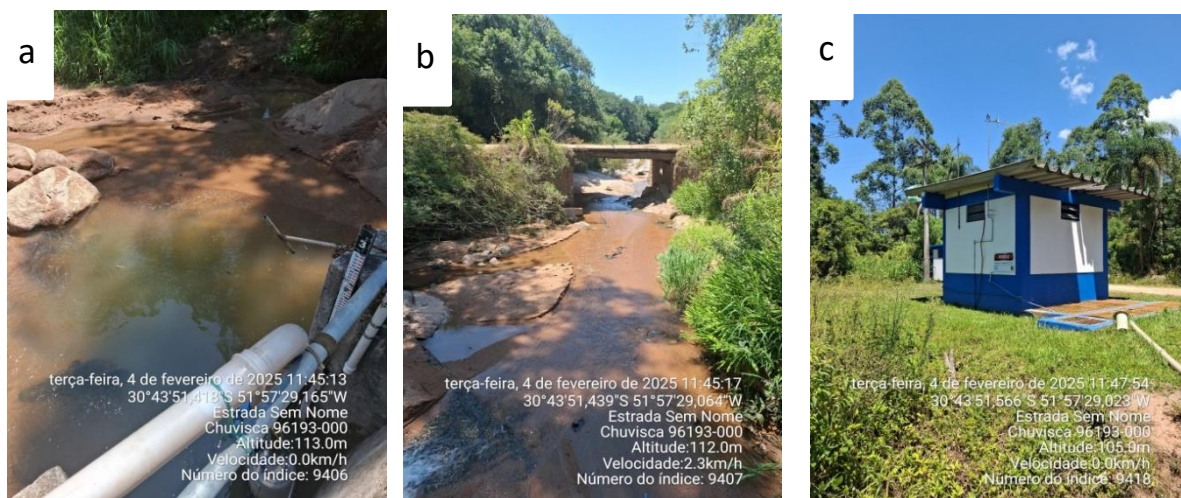
Figura 1: Barragem de captação de água do Arroio Joaquim Martim. a) Vista do ponto de captação de água bruta; b) Visão geral do Arroio Joaquim Martim; c) Estação de bombeamento de água bruta, com estruturas de desarenação.

Foi possível observar o acúmulo de sedimentos nas proximidades da captação no Arroio Joaquim Martim podendo ocorrer interrupções na captação devido ao possível movimento desses sedimentos no bombeamento, sendo considerado um risco ao SAA.

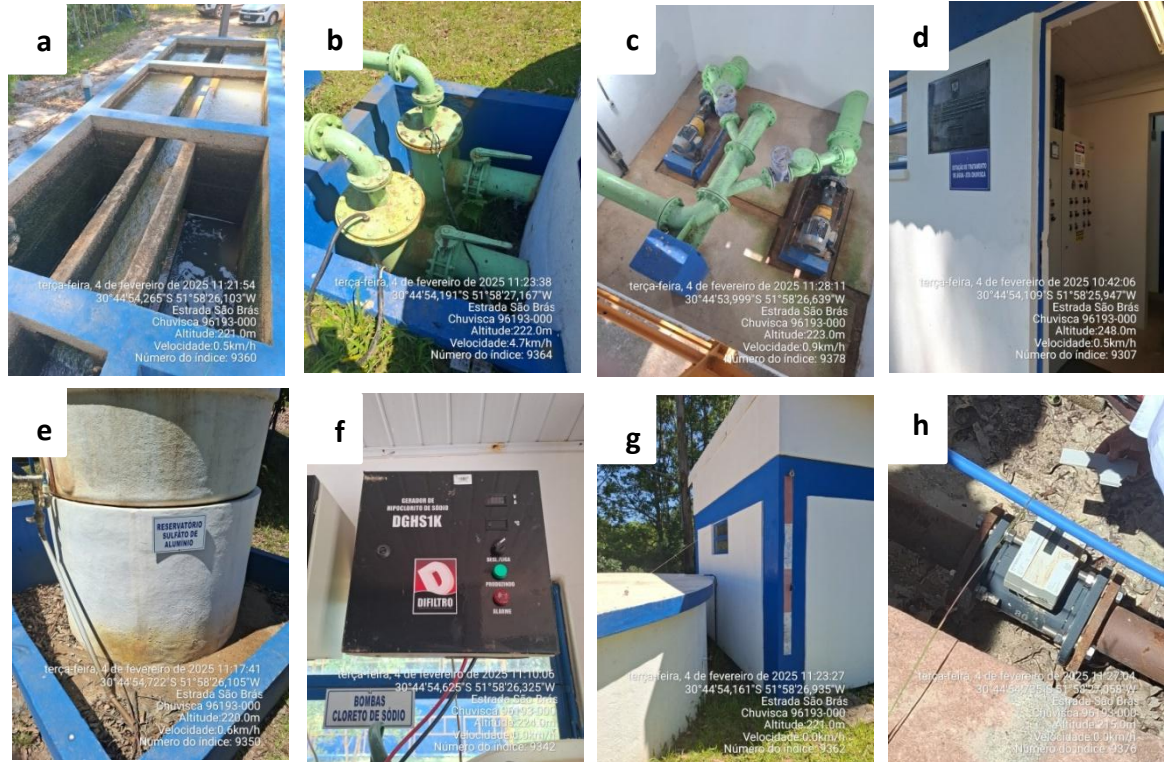
Figura 02: Área da ETA de Chuvisca/RS. a) Vista superior do bloco hidráulico; b) Estação elevatória de água tratada para distribuição; c) Estação elevatória de água de lavagem de filtros; d) Entrada do laboratório operacional; e) Tanque de sulfato de alumínio; f) Equipamento Hidrogeron; g) Reservatório apoiado de distribuição e h) Macromedidor instalado no pátio da ETA.

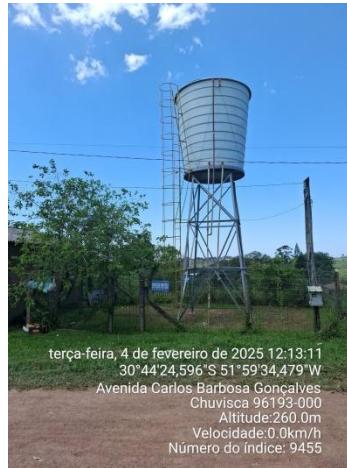
A equipe de fiscalização da Agesan-RS verificou as condições de todos os reservatórios e constatou que foi realizada a substituição do Reservatório R-03 por um novo reservatório de mesmo material e mesma capacidade. A figura 03 identifica a unidade. O reservatório substituído encontra-se ativo, com volume reservado, com vedação na parte superior e a escada permitia o acesso a parte superior do mesmo. No entanto, não foi encaminhado o certificado de limpeza de reservatório de água potável para o R-03.

Figura 03: Reservatório R-03 substituído.

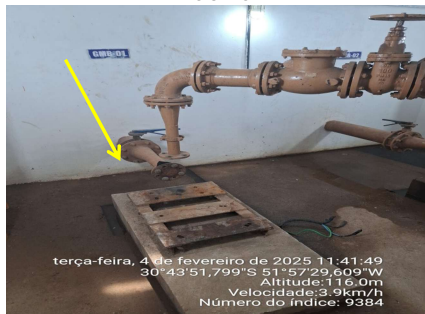
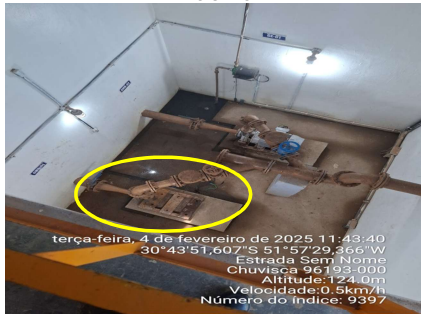
NC	CÓDIGO DA NC	UNIDADE	CAPTAÇÃO SUPERFICIAL
1	A1.9	CONSTATAÇÃO	Ausência de bomba reserva devidamente instalada na área da elevatória de água bruta.
GRUPO	PRAZO	NÃO CONFORMIDADE	Ausência de bomba reserva devidamente instalada para acionamento imediato.
2	180 dias	OBSERVAÇÃO	-

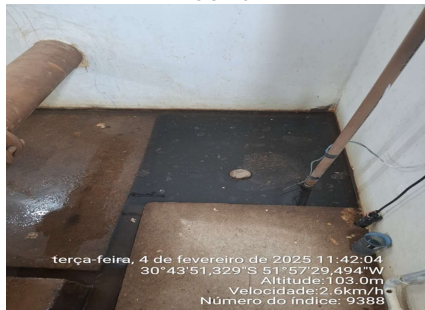
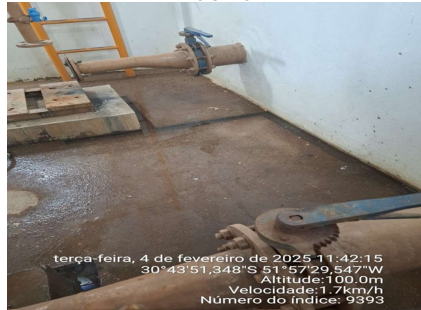
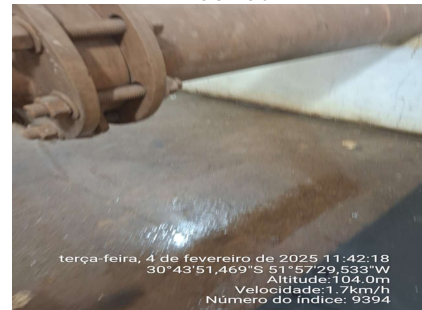
NC	CÓDIGO DA NC	UNIDADE	CAPTAÇÃO SUPERFICIAL
2	A1.10	CONSTATAÇÃO	Acúmulo de água nas canaletas de drenagem e piso da área de bombeamento.
GRUPO	PRAZO	NÃO CONFORMIDADE	Não proporcionar a segurança das edificações e dos operadores.
2	180 dias	OBSERVAÇÃO	-

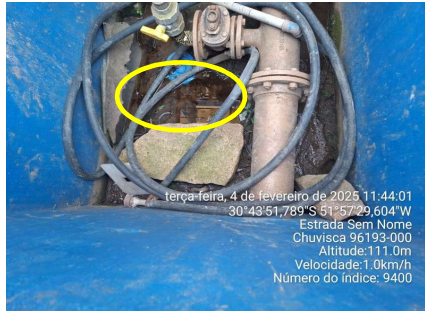
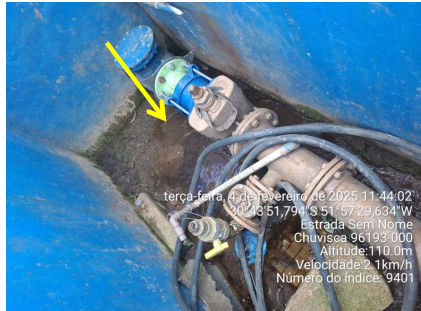
NC	CÓDIGO DA NC	UNIDADE	CAPTAÇÃO SUPERFICIAL
3	A1.10	CONSTATAÇÃO	Vazamento aparente na caixa de manobra de adutora de recalque.
GRUPO	PRAZO	NÃO CONFORMIDADE	Falta de conservação e manutenção preventiva de unidade.
2	365 dias	OBSERVAÇÃO	-

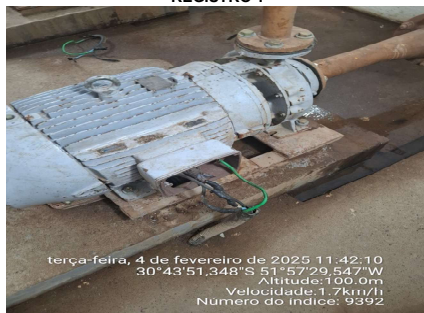
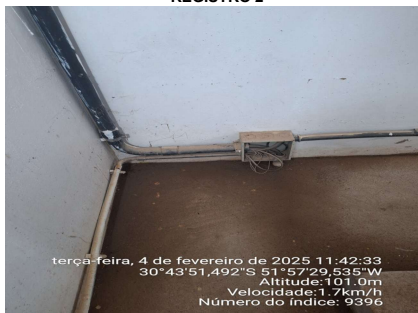
NC	CÓDIGO DA NC	UNIDADE	CAPTAÇÃO SUPERFICIAL
4	A1.12	CONSTATAÇÃO	Fiação elétrica exposta
GRUPO	PRAZO	NÃO CONFORMIDADE	Não proporcionar a segurança das edificações e dos operadores.
2	365 dias	OBSERVAÇÃO	Apenas uma bomba em operação

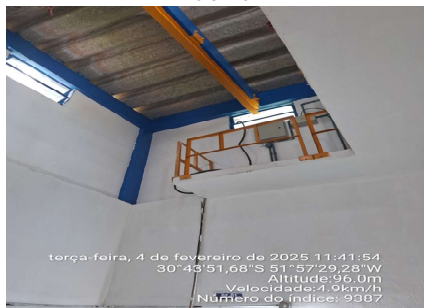
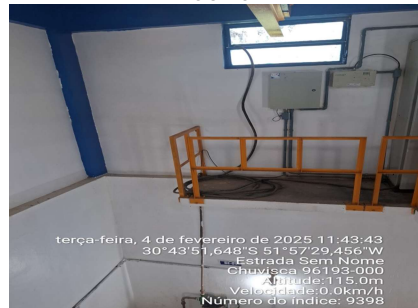
NC	CÓDIGO DA NC	UNIDADE	CAPTAÇÃO SUPERFICIAL
5	A1.14	CONSTATAÇÃO	Ausência de mapa de risco ou outra técnica ou ferramenta equivalente da área de bombeamento de água bruta.
GRUPO	PRAZO	NÃO CONFORMIDADE	Não proporcionar a segurança das edificações e dos operadores.
2	180 dias	OBSERVAÇÃO	-

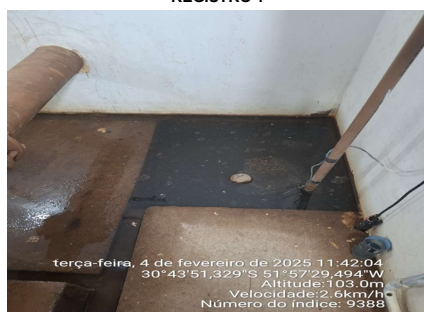
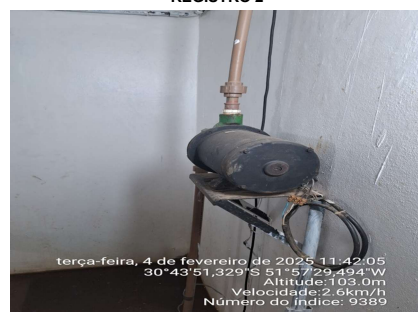
NC	CÓDIGO DA NC	UNIDADE	CAPTAÇÃO SUPERFICIAL
6	A1.18	CONSTATAÇÃO	Bombeamento de água de drenagem não acionada automaticamente, causando acúmulo de água.
GRUPO	PRAZO	NÃO CONFORMIDADE	Drenagem da estrutura inadequada.
2	365 dias	OBSERVAÇÃO	-

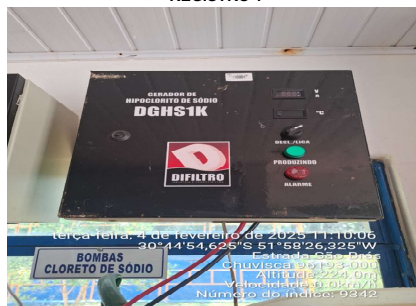
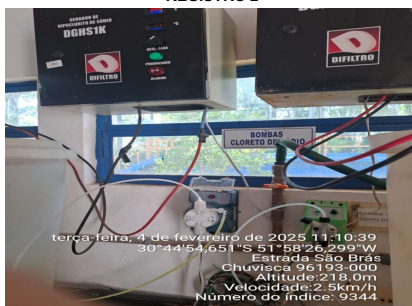
NC	CÓDIGO DA NC	UNIDADE	ESTAÇÃO DE TRATAMENTO DE ÁGUA
8	A4.14	CONSTATAÇÃO	Não foram apresentados registros de manutenção preventiva no equipamento <i>Hidrogeron</i> .
GRUPO	PRAZO	NÃO CONFORMIDADE	Falta de conservação e manutenção preventiva de unidade.
2	365 dias	OBSERVAÇÃO	No momento da fiscalização, apenas um equipamento estava operante.

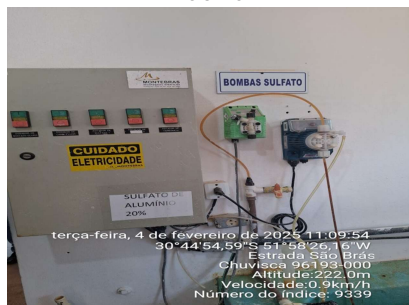
REGISTRO 1

NC	CÓDIGO DA NC	UNIDADE	ESTAÇÃO DE TRATAMENTO DE ÁGUA
9	A4.14	CONSTATAÇÃO	Não foram apresentadas evidências de registros de manutenção preventiva nas mangueiras e bombas dosadoras de sulfato de alumínio, cloreto de sódio e demais produtos químicos de tratamento.
GRUPO	PRAZO	NÃO CONFORMIDADE	Falta de conservação e manutenção preventiva de unidade.
2	365 dias	OBSERVAÇÃO	-

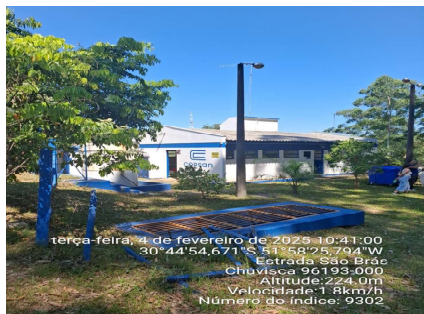
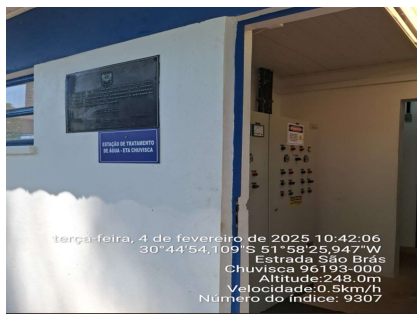
NC	CÓDIGO DA NC	UNIDADE	ESTAÇÃO DE TRATAMENTO DE ÁGUA
10	A4.18	CONSTATAÇÃO	Ausência de mapa de risco ou outro documento ou ferramenta equivalente na área da ETA.
GRUPO	PRAZO	NÃO CONFORMIDADE	Não proporcionar a segurança das edificações e dos operadores.
2	180 dias	OBSERVAÇÃO	-

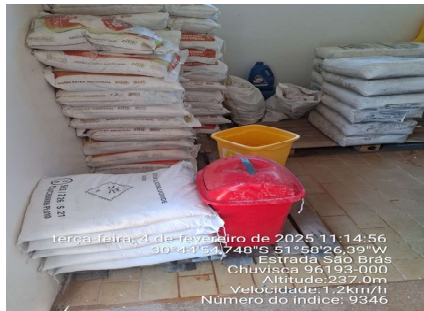
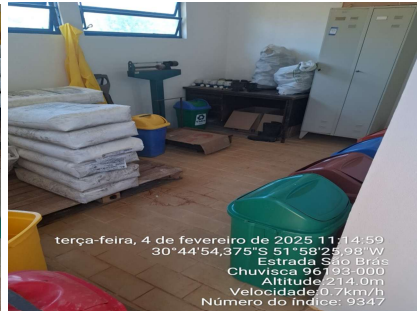
NC	CÓDIGO DA NC	UNIDADE	ESTAÇÃO DE TRATAMENTO DE ÁGUA
11	A4.22	CONSTATAÇÃO	Fisq dos insumos armazenados para uso no tratamento da ETA não estão disponíveis
GRUPO	PRAZO	NÃO CONFORMIDADE	Armazenamento inadequado de produtos químicos.
2	90 dias	OBSERVAÇÃO	-

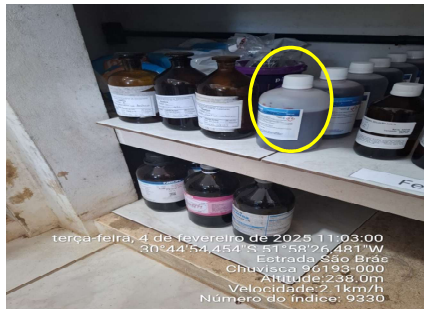
REGISTRO 1

NC	CÓDIGO DA NC	UNIDADE	LABORATÓRIO OPERACIONAL
12	A6.14	CONSTATAÇÃO	Não apresentado o procedimento de descarte de todos os produtos químicos em estoque no laboratório
GRUPO	PRAZO	NÃO CONFORMIDADE	Não proporcionar a segurança das edificações e dos operadores.
2	365 dias	OBSERVAÇÃO	É utilizado no laboratório o reagente SPADNS, dentre outros, que requer descarte especial

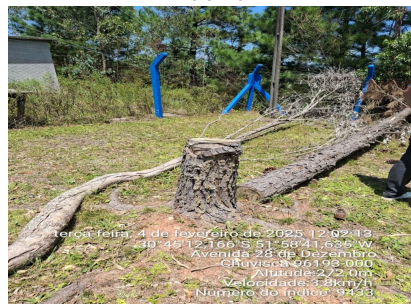
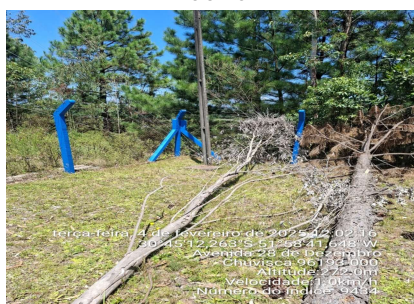
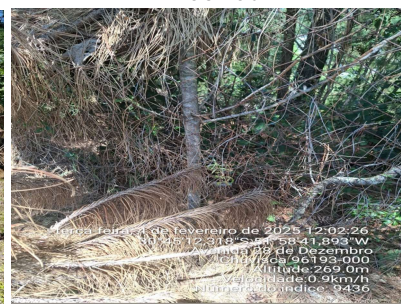
NC	CÓDIGO DA NC	UNIDADE	RESERVATÓRIO - R-02
17	A5.17	CONSTATAÇÃO	Árvore caída na área do reservatório.
GRUPO	PRAZO	NÃO CONFORMIDADE	Falta de conservação e manutenção preventiva de unidade.
2	365 dias	OBSERVAÇÃO	-

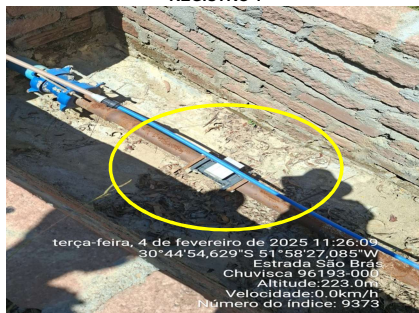
REGISTRO 1

NC	CÓDIGO DA NC	UNIDADE	ATENDIMENTO COMERCIAL
21	AE.1.1	CONSTATAÇÃO	Não apresentada evidência de procedimento ou documento de aferição do macromedidor instalado na EBAT.
GRUPO	PRAZO	NÃO CONFORMIDADE	Perda de água e/ou não executar redução de perdas.
2	365 dias	OBSERVAÇÃO	O SAA de Chuvisca conta apenas com este macromedidor
