REGULAÇÃO RELATÓRIO TÉCNICO DE FISCALIZAÇÃO N. 066/2025 – RTF

**Fiscalização regular no Sistema de
Abastecimento de Água de Parobé/RS.**

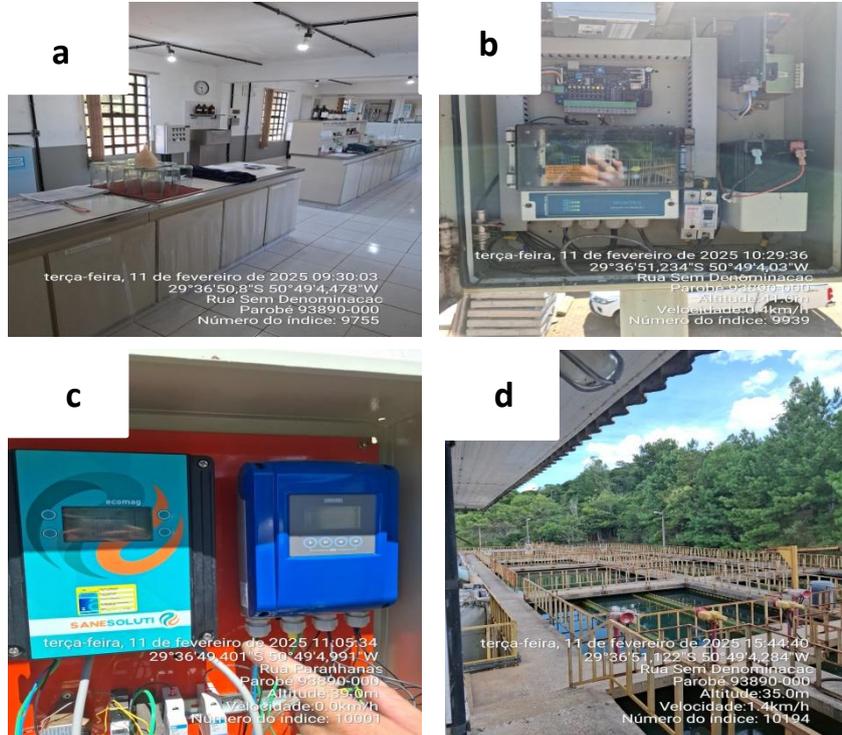
Figura 02: Identificação da área da ETA. a) vista do laboratório operacional; b) macromedidor de entrada de água bruta; c) macromedidores saída Parobé (à esquerda), saída Igrejinha (à direita); d) vista do bloco hidráulico.

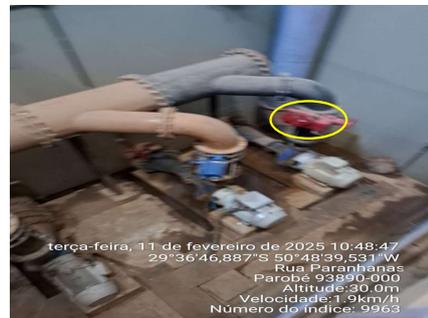
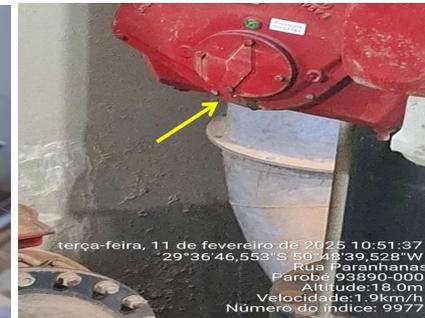
NC	CÓDIGO DA NC	UNIDADE	CAPTAÇÃO SUPERFICIAL
7	A1.10	CONSTATAÇÃO	Equipamento de bombeamento de água bruta possui vazamento aparente.
GRUPO	PRAZO	NÃO CONFORMIDADE	Perda de água e/ou não executar redução de perdas.
2	365 dias	OBSERVAÇÃO	Elaborado filmagem

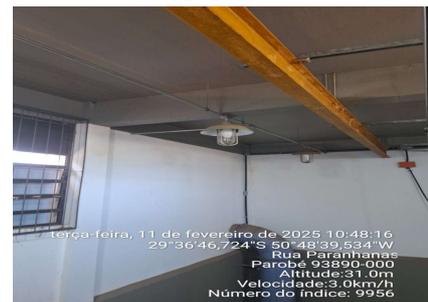
NC	CÓDIGO DA NC	UNIDADE	CAPTAÇÃO SUPERFICIAL
8	A1.12	CONSTATAÇÃO	Iluminação da área dos quadros de comando da captação de água bruta não está funcionando.
GRUPO	PRAZO	NÃO CONFORMIDADE	Falta de conservação e manutenção preventiva de unidade.
2	365 dias	OBSERVAÇÃO	-

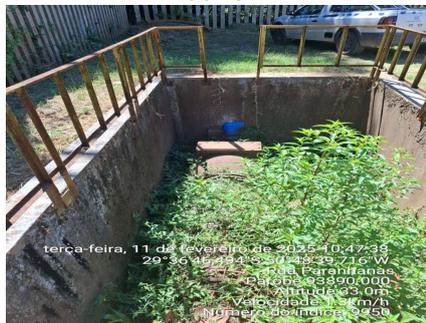
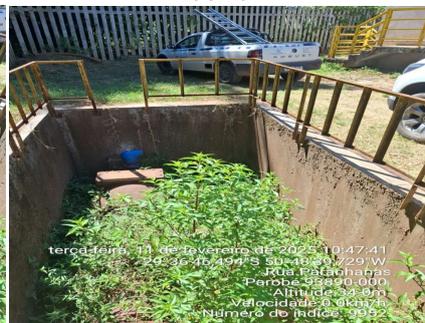
NC	CÓDIGO DA NC	UNIDADE	CAPTAÇÃO SUPERFICIAL
10	A1.15	CONSTATAÇÃO	Vegetação alta acumulada na caixa de manobra
GRUPO	PRAZO	NÃO CONFORMIDADE	Falta de conservação e manutenção preventiva de unidade.
2	365 dias	OBSERVAÇÃO	-

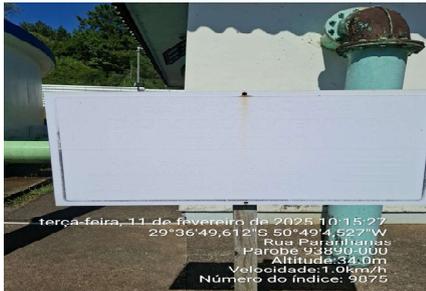
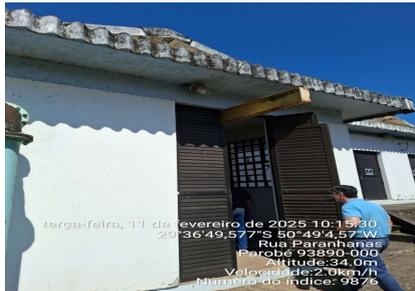
NC	CÓDIGO DA NC	UNIDADE	ESTAÇÃO ELEVATÓRIA DE ÁGUA TRATADA - EBAT 01 (ETA p/ Parobé e Igrejinha)
11	A3.1	CONSTATAÇÃO	A placa de identificação da unidade está apagada.
GRUPO	PRAZO	NÃO CONFORMIDADE	Inexistência de placa de identificação da área da EBA.
2	365 dias	OBSERVAÇÃO	-

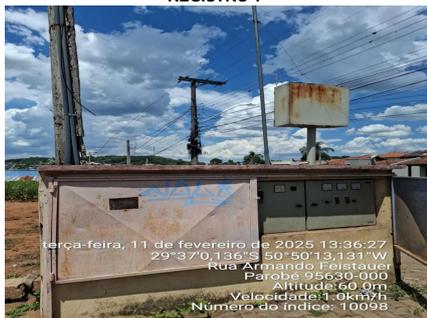
NC	CÓDIGO DA NC	UNIDADE	ESTAÇÃO ELEVATÓRIA DE ÁGUA TRATADA - EBAT - 07
12	A3.1	CONSTATAÇÃO	Ausência de placa de identificação da unidade.
GRUPO	PRAZO	NÃO CONFORMIDADE	Inexistência de placa de identificação da área da EBA.
2	365 dias	OBSERVAÇÃO	-

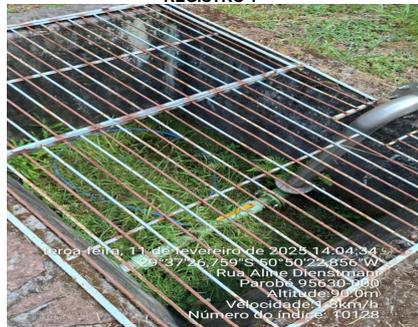
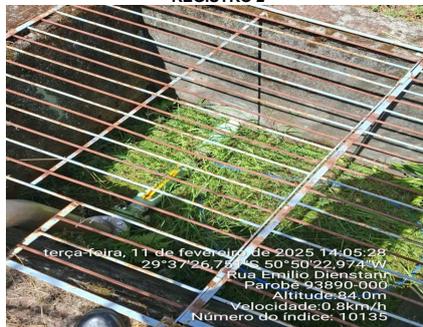
NC	CÓDIGO DA NC	UNIDADE	ESTAÇÃO ELEVATÓRIA DE ÁGUA TRATADA - EBAT 09
13	A3.9	CONSTATAÇÃO	Acúmulo de vegetação alta na caixa de manobra.
GRUPO	PRAZO	NÃO CONFORMIDADE	Falta de conservação e manutenção preventiva de unidade.
2	365 dias	OBSERVAÇÃO	-

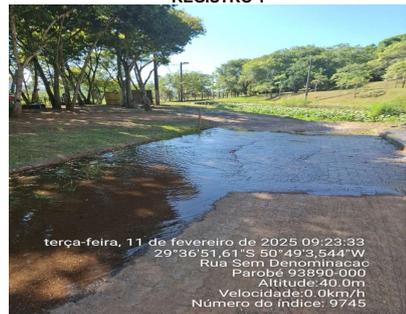
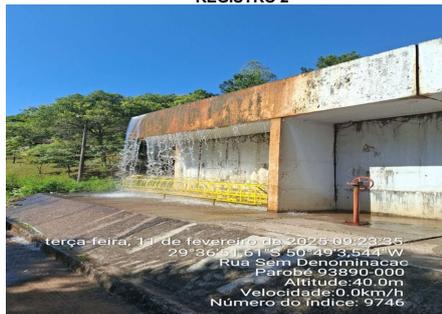
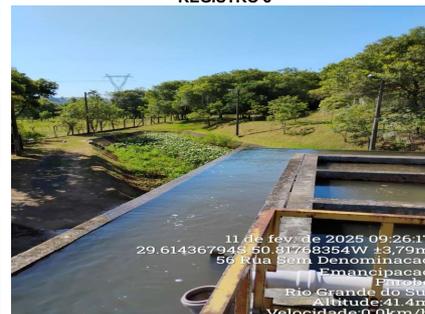
NC	CÓDIGO DA NC	UNIDADE	ESTAÇÃO DE TRATAMENTO DE ÁGUA
17	A4.5	CONSTATAÇÃO	No momento da fiscalização, antes da reunião de abertura, constatou-se vazamento no bloco hidráulico.
GRUPO	PRAZO	NÃO CONFORMIDADE	Perda de água e/ou não executar redução de perdas.
2	365 dias	OBSERVAÇÃO

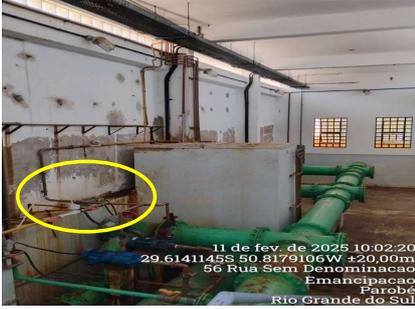
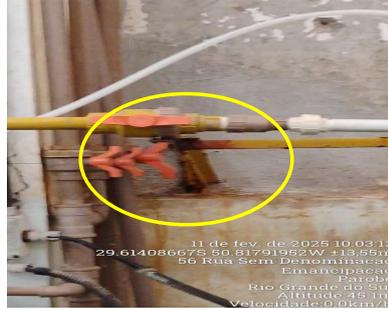
NC	CÓDIGO DA NC	UNIDADE	ESTAÇÃO DE TRATAMENTO DE ÁGUA
18	A4.7	CONSTATAÇÃO	Vazamento aparente em uma tubulação
GRUPO	PRAZO	NÃO CONFORMIDADE	Perda de água e/ou não executar redução de perdas.
2	365 dias	OBSERVAÇÃO	Elaborado filmagem.

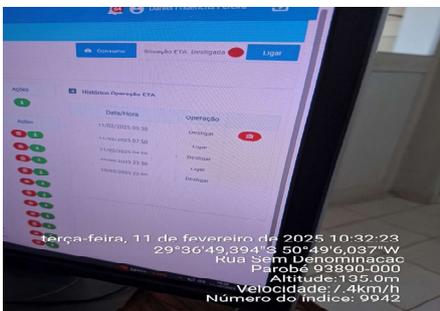
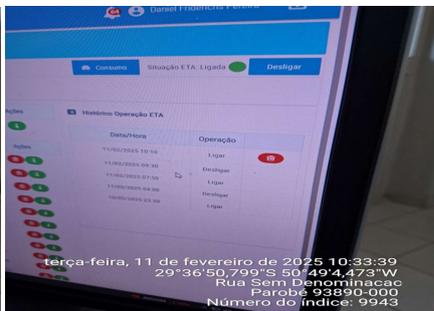
NC	CÓDIGO DA NC	UNIDADE	ESTAÇÃO DE TRATAMENTO DE ÁGUA
22	A4.16	CONSTATAÇÃO	No momento que houve desligamento da ETA, ao retomar a operação, não houve registro da causa de falhas operacionais do evento de modo a compor um histórico de ocorrências da unidade.
GRUPO	PRAZO	NÃO CONFORMIDADE	Falta de conservação e manutenção preventiva de unidade.
2	90 dias	OBSERVAÇÃO

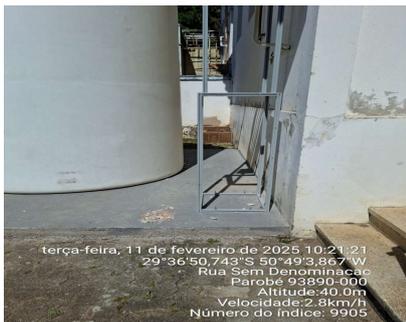
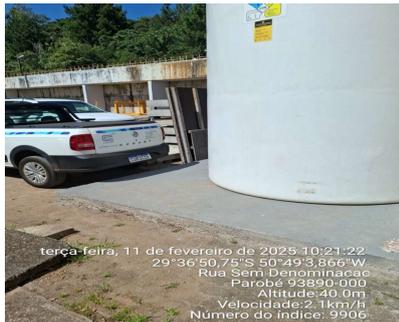
NC	CÓDIGO DA NC	UNIDADE	ESTAÇÃO DE TRATAMENTO DE ÁGUA
23	A4.17	CONSTATAÇÃO	Reservatório de produto químico hipoclorito de sódio não possui bacia de contenção.
GRUPO	PRAZO	NÃO CONFORMIDADE	Falta de conservação e manutenção preventiva de unidade.
2	365 dias	OBSERVAÇÃO

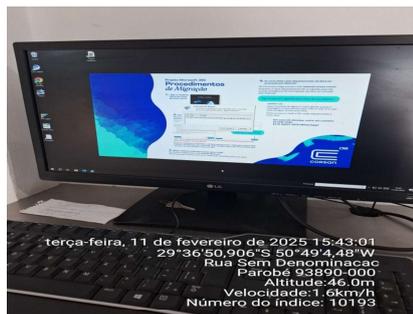
NC	CÓDIGO DA NC	UNIDADE	ESTAÇÃO DE TRATAMENTO DE ÁGUA
24	A4.17	CONSTATAÇÃO	Supervisório da ETA fora do ar no momento da fiscalização.
GRUPO	PRAZO	NÃO CONFORMIDADE	Falta de conservação e manutenção preventiva de unidade.
2	90 dias	OBSERVAÇÃO	-

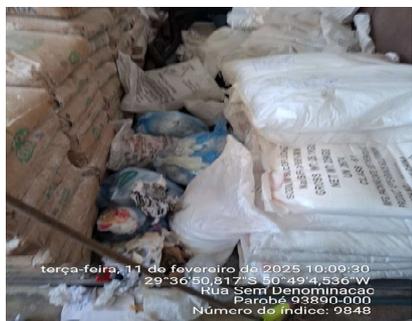
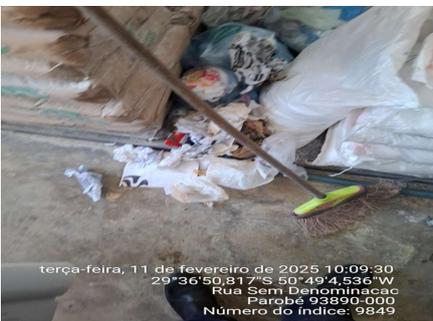
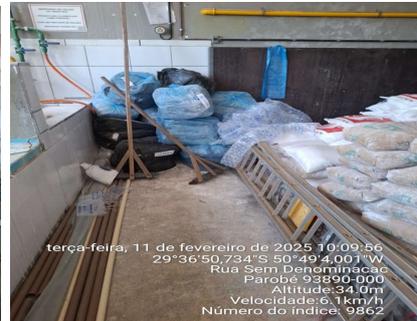
NC	CÓDIGO DA NC	UNIDADE	ESTAÇÃO DE TRATAMENTO DE ÁGUA
25	A4.20	CONSTATAÇÃO	Resíduos sólidos acumulados não recolhidos
GRUPO	PRAZO	NÃO CONFORMIDADE	Acúmulo de resíduos em local inapropriado e/ou armazenamento inadequado.
2	90 dias	OBSERVAÇÃO	-

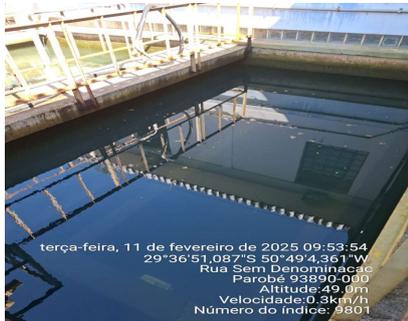
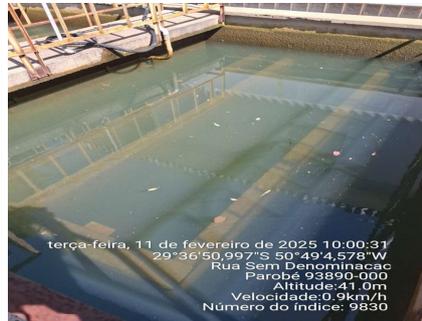
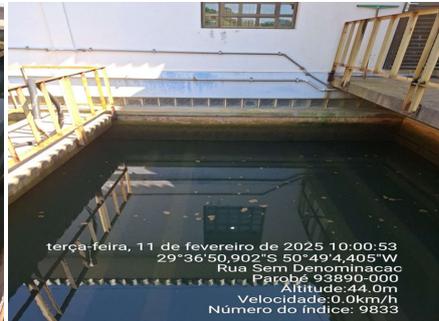
NC	CÓDIGO DA NC	UNIDADE	ESTAÇÃO DE TRATAMENTO DE ÁGUA
28	A4.11	CONSTATAÇÃO	Constatou-se flocos nos filtros.
GRUPO	PRAZO	NÃO CONFORMIDADE	Falta de conservação e manutenção preventiva de unidade.
2	365 dias	OBSERVAÇÃO	Enquanto ETA desligada, os filtros continuavam em operação segundo informado no momento da fiscalização.

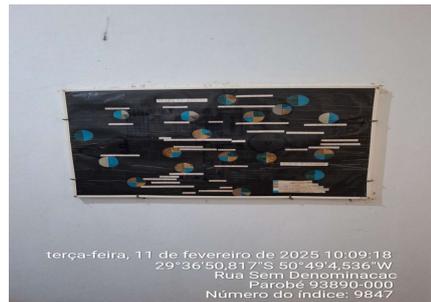
NC	CÓDIGO DA NC	UNIDADE	ESTAÇÃO DE TRATAMENTO DE ÁGUA
29	-	CONSTATAÇÃO	A unidade da ETA não possui mapa de risco atualizado e legível ou outra ferramenta.
GRUPO	PRAZO	NÃO CONFORMIDADE	Não proporcionar a segurança das edificações e dos operadores.
2	365 dias	OBSERVAÇÃO	-

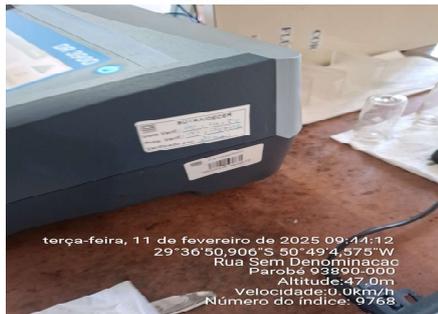
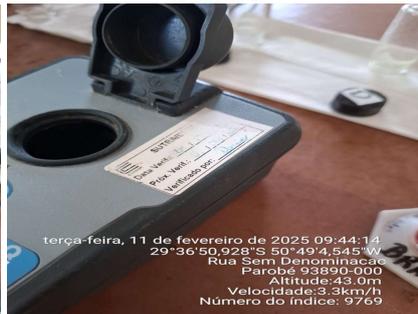
NC	CÓDIGO DA NC	UNIDADE	LABORATÓRIO OPERACIONAL - ETA
30	A6.3	CONSTATAÇÃO	As etiquetas de calibração estão ilegíveis devido ao desgaste da escrita.
GRUPO	PRAZO	NÃO CONFORMIDADE	Falta de conservação e manutenção preventiva de unidade.
2	365 dias	OBSERVAÇÃO	-

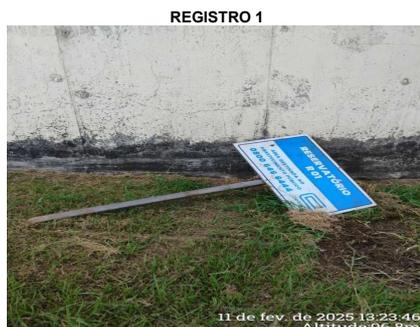
NC	CÓDIGO DA NC	UNIDADE	RESERVATÓRIO - R-01
38	A5.1	CONSTATAÇÃO	A placa de identificação do reservatório está caída.
GRUPO	PRAZO	NÃO CONFORMIDADE	Falta de conservação e manutenção preventiva de unidade.
2	365 dias	OBSERVAÇÃO	-

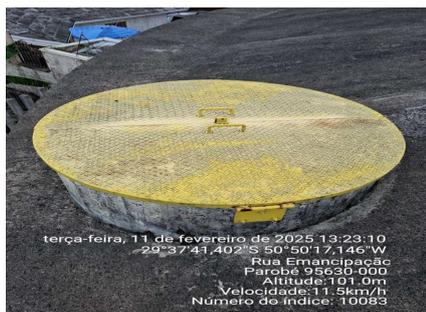
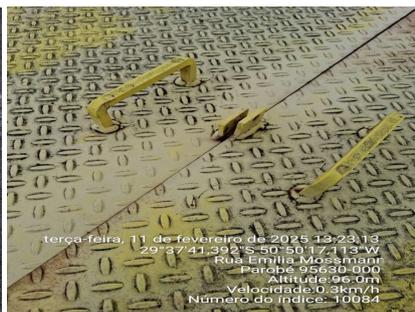
NC	CÓDIGO DA NC	UNIDADE	RESERVATÓRIO - R-01
39	A5.5	CONSTATAÇÃO	Ausência de dispositivo de travamento da tampa de inspeção no topo do reservatório.
GRUPO	PRAZO	NÃO CONFORMIDADE	Ausência de abertura de inspeção fechada com tampa inteiriça dotada de dispositivo e travamento.
2	180 dias	OBSERVAÇÃO	-

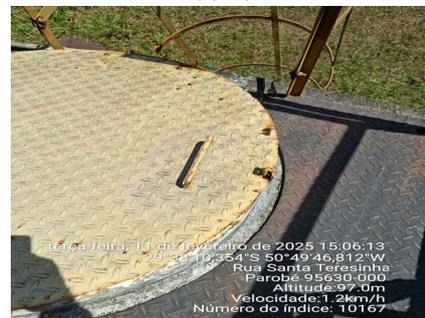
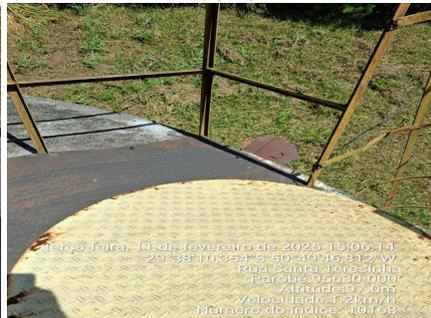
NC	CÓDIGO DA NC	UNIDADE	RESERVATÓRIO - R-03
43	A5.5	CONSTATAÇÃO	Ausência de dispositivo de travamento na tampa de inspeção do reservatório
GRUPO	PRAZO	NÃO CONFORMIDADE	Ausência de abertura de inspeção fechada com tampa inteiraça dotada de dispositivo e travamento.
2	180 dias	OBSERVAÇÃO	-

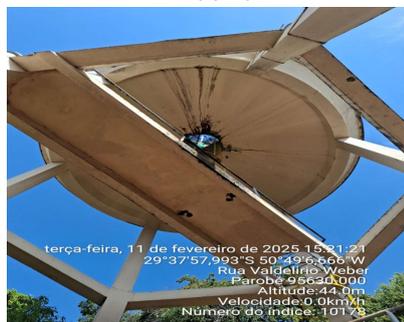
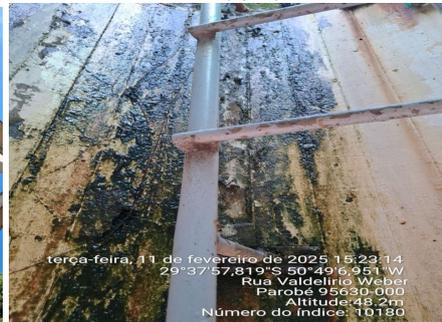
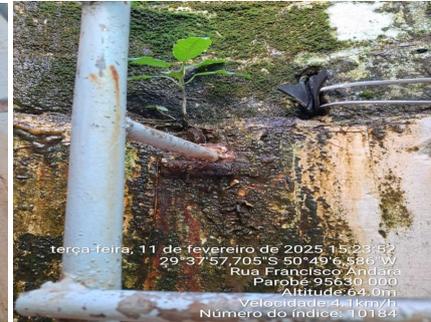
NC	CÓDIGO DA NC	UNIDADE	RESERVATÓRIO - R-04
46	A5.3	CONSTATAÇÃO	O reservatório possui vazamento de água desde o topo da unidade.
GRUPO	PRAZO	NÃO CONFORMIDADE	Perda de água e/ou não executar redução de perdas.
2	365 dias	OBSERVAÇÃO	-

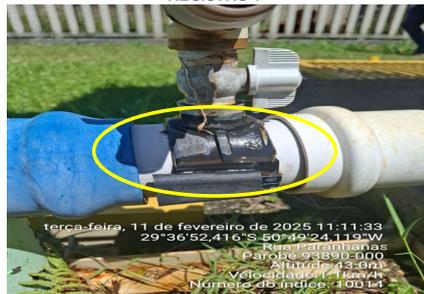
NC	CÓDIGO DA NC	UNIDADE	RESERVATÓRIO - R-08A
56	A5.3	CONSTATAÇÃO	Constatou-se vazamento aparente de água em uma tubulação.
GRUPO	PRAZO	NÃO CONFORMIDADE	Perda de água e/ou não executar redução de perdas.
2	365 dias	OBSERVAÇÃO

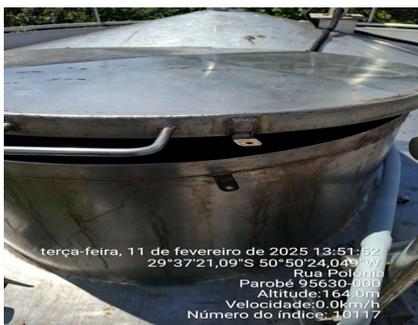
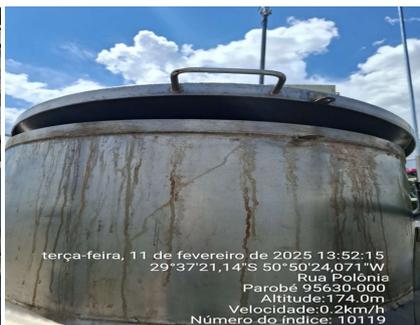
NC	CÓDIGO DA NC	UNIDADE	RESERVATÓRIO - R-09
59	A5.5	CONSTATAÇÃO	A tampa de inspeção no topo do reservatório não estava completamente vedada.
GRUPO	PRAZO	NÃO CONFORMIDADE	Ausência de abertura de inspeção fechada com tampa inteiriça dotada de dispositivo e travamento.
2	180 dias	OBSERVAÇÃO

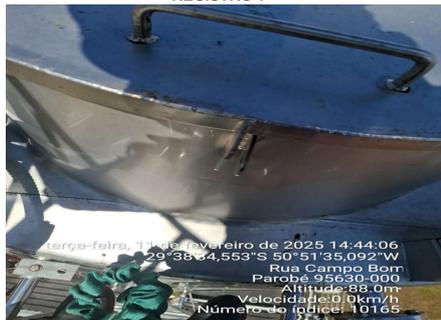
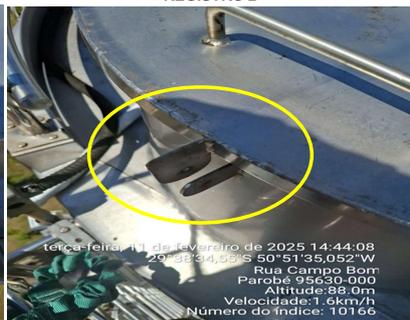
NC	CÓDIGO DA NC	UNIDADE	RESERVATÓRIO - R-11
65	A5.5	CONSTATAÇÃO	Ausência de dispositivo de travamento na tampa de inspeção.
GRUPO	PRAZO	NÃO CONFORMIDADE	Ausência de abertura de inspeção fechada com tampa inteiriça dotada de dispositivo e travamento.
2	180 dias	OBSERVAÇÃO
