REGULAÇÃO RELATÓRIO TÉCNICO DE FISCALIZAÇÃO N. 069/2025 – RTF

Fiscalização Regular no Sistema de Abastecimento de Água e Sistema de Esgotamento Sanitário no município de Taquara/RS.

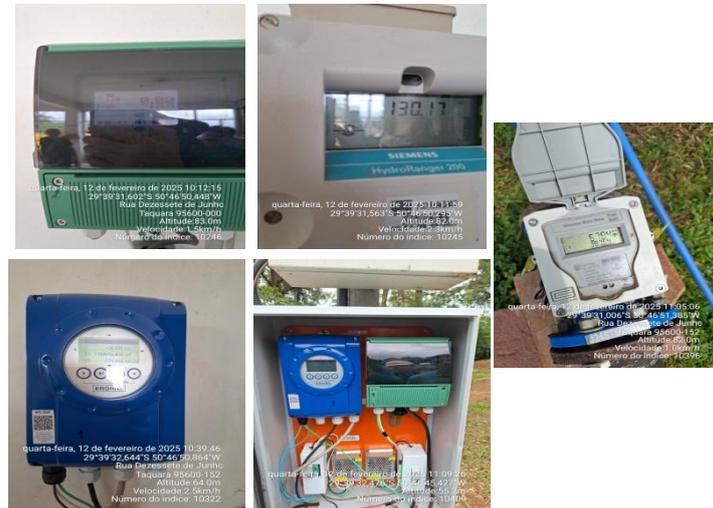
Figura 03: Macromedidores na área da ETA.

Na área da ETA, foram identificados seis macromedidores responsáveis por efetuar monitoramento de vazões na ETA. A figura 03 identifica as unidades. Destaca-se que dois deles não estavam operantes.

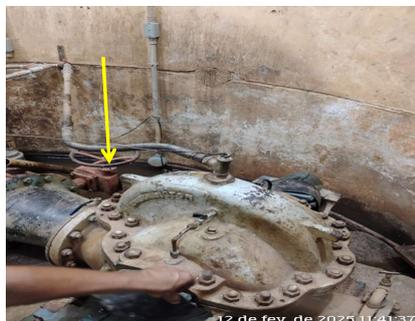
REGISTRO 1

NC	CÓDIGO DA NC	UNIDADE	CAPTAÇÃO SUPERFICIAL
2	A1.10	CONSTATAÇÃO	Vazamento aparente em uma das bombas da captação de água bruta. No momento da fiscalização, a unidade estava desligada para reparos e manutenção.
GRUPO	PRAZO	NÃO CONFORMIDADE	Perda de água e/ou não executar redução de perdas.
2	365 dias	OBSERVAÇÃO	Vazamento de água bruta

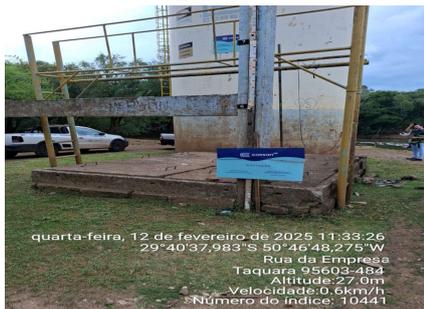
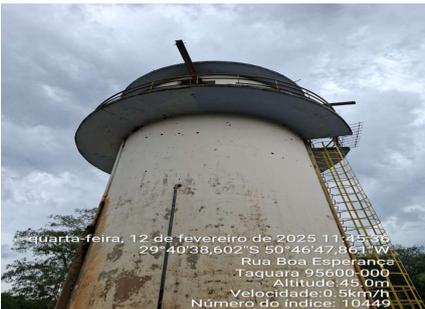
NC	CÓDIGO DA NC	UNIDADE	CAPTAÇÃO SUPERFICIAL
3	A1.14	CONSTATAÇÃO	Ausência de mapa de risco ou outro documento ou ferramenta equivalente.
GRUPO	PRAZO	NÃO CONFORMIDADE	Não proporcionar a segurança das edificações e dos operadores.
2	180 dias	OBSERVAÇÃO	-

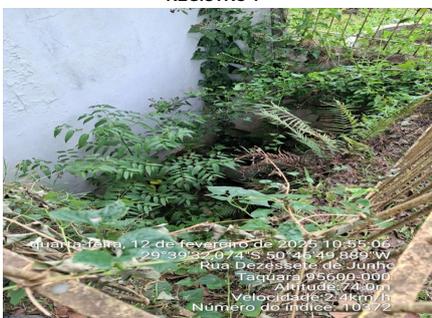
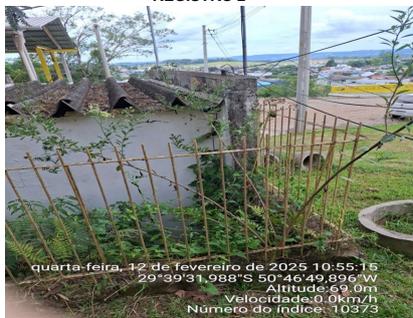
NC	CÓDIGO DA NC	UNIDADE	ESTAÇÃO ELEVATÓRIA DE ÁGUA TRATADA - EBAT -02
8	A3.9	CONSTATAÇÃO	Excesso de vegetação na caixa de manobra da unidade.
GRUPO	PRAZO	NÃO CONFORMIDADE	Falta de conservação e manutenção preventiva de unidade.
2	365 dias	OBSERVAÇÃO	-

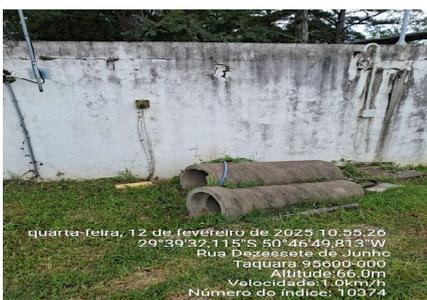
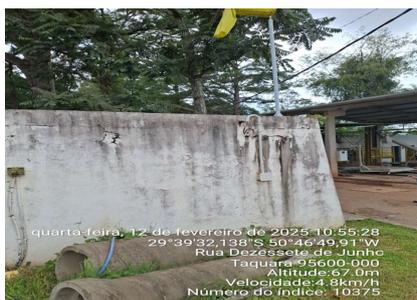
NC	CÓDIGO DA NC	UNIDADE	ESTAÇÃO ELEVATÓRIA DE ÁGUA TRATADA
9	A3.9	CONSTATAÇÃO	Acúmulo de resíduo sólido da construção civil entorno da unidade.
GRUPO	PRAZO	NÃO CONFORMIDADE	Acúmulo de resíduos em local inapropriado e/ou armazenamento inadequado.
2	90 dias	OBSERVAÇÃO	-

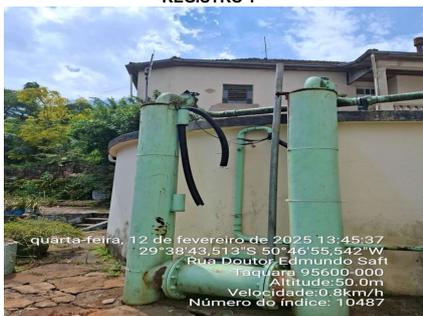
REGISTRO 1

NC	CÓDIGO DA NC	UNIDADE	ESTAÇÃO ELEVATÓRIA DE ÁGUA TRATADA - EBAT -03
10	A3.1	CONSTATAÇÃO	Ausência de placa de identificação da unidade.
GRUPO	PRAZO	NÃO CONFORMIDADE	Inexistência de placa de identificação da área da elevatória.
2	365 dias	OBSERVAÇÃO	Localizada na área interna da US.

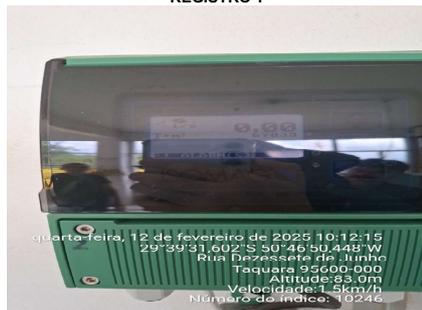
REGISTRO 1

NC	CÓDIGO DA NC	UNIDADE	ESTAÇÃO DE TRATAMENTO DE ÁGUA
12	A4.6	CONSTATAÇÃO	Um dos macromedidores de entrada de água bruta na ETA não está registrando informações de vazão, apesar de estar ocorrendo entrada de água na ETA (blocos I e II).
GRUPO	PRAZO	NÃO CONFORMIDADE	Perda de água e/ou não executar redução de perdas.
2	365 dias	OBSERVAÇÃO	Foi informado no momento da fiscalização que houve solicitação de manutenção, mas sem evidência de registro de execução da manutenção.

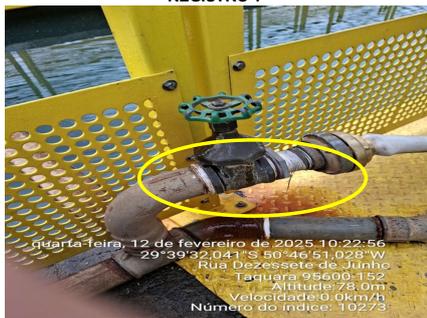
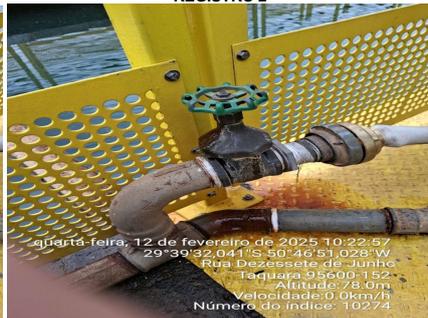
NC	CÓDIGO DA NC	UNIDADE	ESTAÇÃO DE TRATAMENTO DE ÁGUA
13	A4.7	CONSTATAÇÃO	Vazamento aparente em mangueira perto dos decantadores.
GRUPO	PRAZO	NÃO CONFORMIDADE	Perda de água e/ou não executar redução de perdas.
2	365 dias	OBSERVAÇÃO	Registro utilizado quando na lavagem dos decantadores

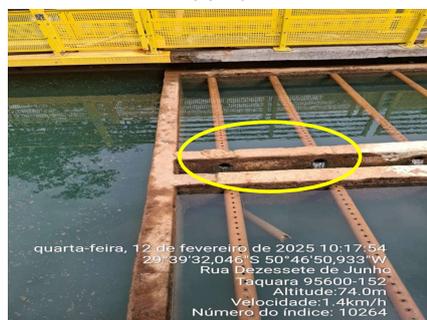
REGISTRO 1

NC	CÓDIGO DA NC	UNIDADE	ESTAÇÃO DE TRATAMENTO DE ÁGUA
14	A4.8	CONSTATAÇÃO	Filtro está obstruído.
GRUPO	PRAZO	NÃO CONFORMIDADE	Falta de conservação e manutenção preventiva de unidade.
2	365 dias	OBSERVAÇÃO	-

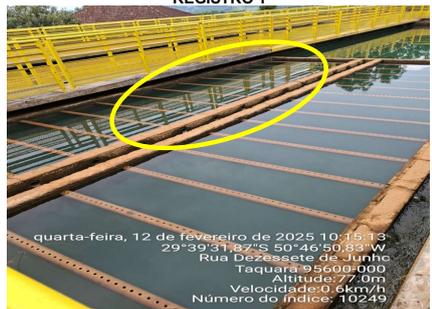
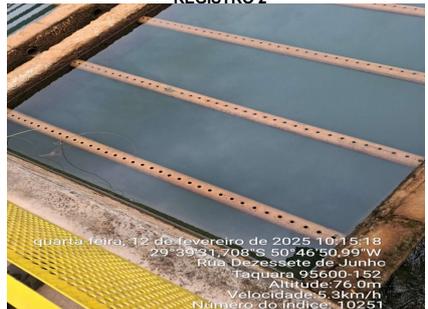
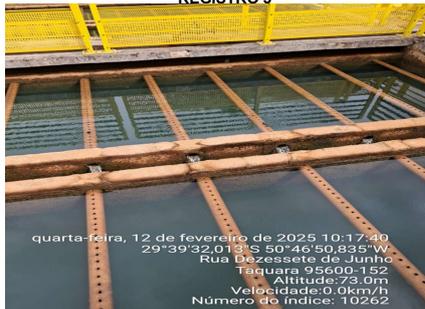
NC	CÓDIGO DA NC	UNIDADE	ESTAÇÃO DE TRATAMENTO DE ÁGUA
15	A4.8	CONSTATAÇÃO	Filtros afogados
GRUPO	PRAZO	NÃO CONFORMIDADE	Falta de conservação e manutenção preventiva de unidade.
2	365 dias	OBSERVAÇÃO	-

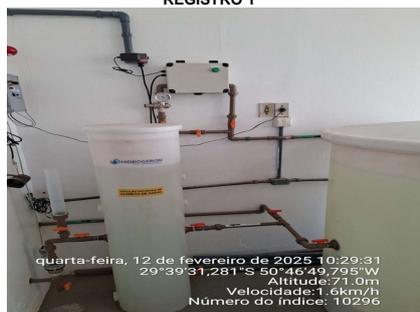
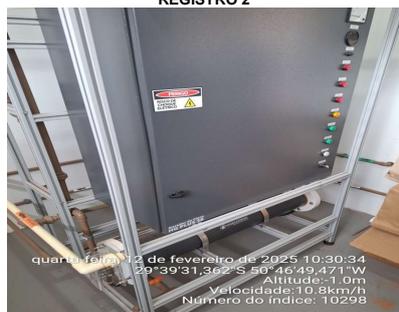
NC	CÓDIGO DA NC	UNIDADE	ESTAÇÃO DE TRATAMENTO DE ÁGUA
19	A4.14	CONSTATAÇÃO	Ausência de evidência de ocorrência de manutenção preventiva no equipamento gerador de hipoclorito de sódio <i>Hidrogeron</i> .
GRUPO	PRAZO	NÃO CONFORMIDADE	Falta de conservação e manutenção preventiva de unidade.
2	365 dias	OBSERVAÇÃO	Manutenção externa

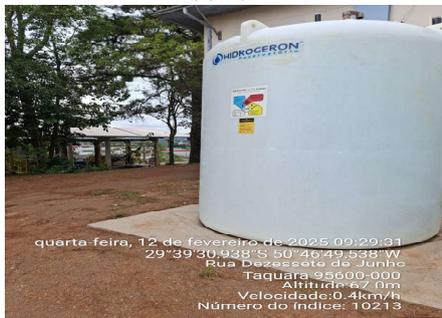
REGISTRO 1

NC	CÓDIGO DA NC	UNIDADE	ESTAÇÃO DE TRATAMENTO DE ÁGUA
23	A4.17	CONSTATAÇÃO	Reservatório de hipoclorito de sódio não possui bacia de contenção.
GRUPO	PRAZO	NÃO CONFORMIDADE	Inexistência de bacia de contenção ou bacia de contenção permite vazamentos.
2	365 dias	OBSERVAÇÃO	-

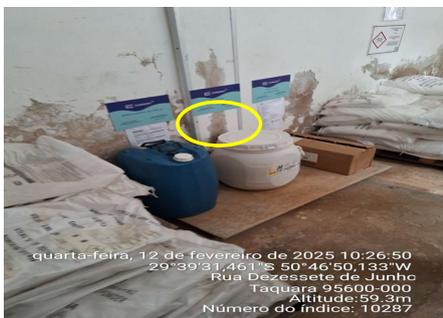
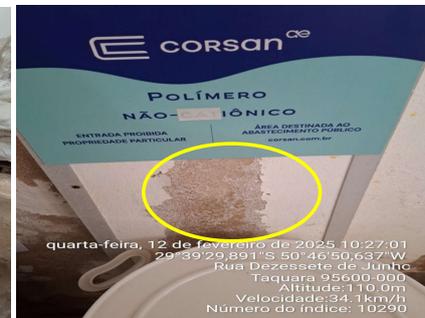
NC	CÓDIGO DA NC	UNIDADE	ESTAÇÃO DE TRATAMENTO DE ÁGUA
26	A4.22	CONSTATAÇÃO	A FISPQ do Polímero Não Iônico está ausente.
GRUPO	PRAZO	NÃO CONFORMIDADE	Armazenamento inadequado de produtos químicos.
2	90 dias	OBSERVAÇÃO	-

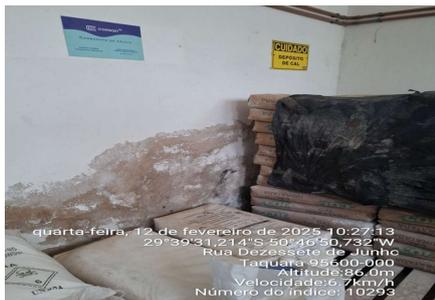
REGISTRO 1

NC	CÓDIGO DA NC	UNIDADE	ESTAÇÃO DE TRATAMENTO DE ÁGUA
27	A4.22	CONSTATAÇÃO	A FISPQ do carbonato de cálcio está ausente.
GRUPO	PRAZO	NÃO CONFORMIDADE	Armazenamento inadequado de produtos químicos.
2	90 dias	OBSERVAÇÃO	-

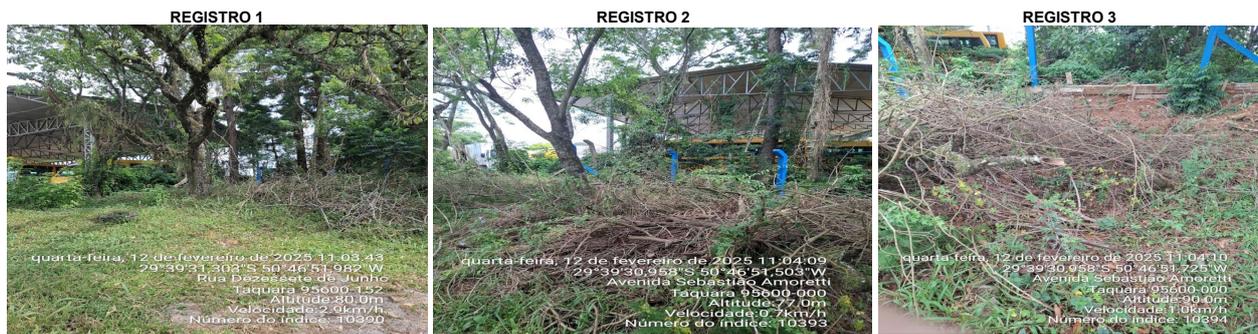
NC	CÓDIGO DA NC	UNIDADE	ESTAÇÃO DE TRATAMENTO DE ÁGUA
28	A4.24	CONSTATAÇÃO	Acúmulo de resíduo de poda na área da ETA.
GRUPO	PRAZO	NÃO CONFORMIDADE	Acúmulo de resíduos em local inapropriado e/ou armazenamento inadequado.
2	90 dias	OBSERVAÇÃO	-

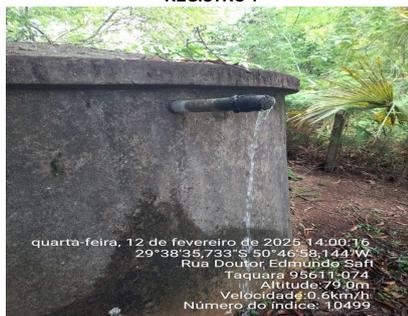
REGISTRO 1

No que se refere ao reservatório R-6, verificou-se no momento da fiscalização que o mesmo encontrava-se extravasando água pelo expurgo, não possuindo sistema controlador de nível e não estava visível o controle no supervisor localizado no laboratório da ETA.

NC	CÓDIGO DA NC	UNIDADE	RESERVATÓRIO - R-06
40	A5.3	CONSTATAÇÃO	O reservatório apresenta extravasamento pelo expurgo da unidade.
GRUPO	PRAZO	NÃO CONFORMIDADE	Perda de água e/ou não executar redução de perdas.
2	365 dias	OBSERVAÇÃO	-

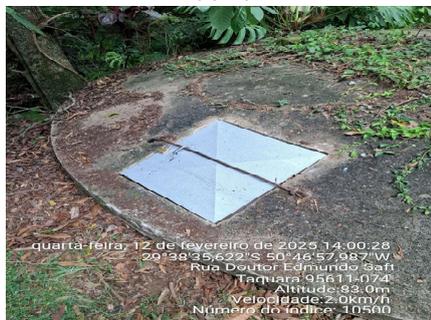
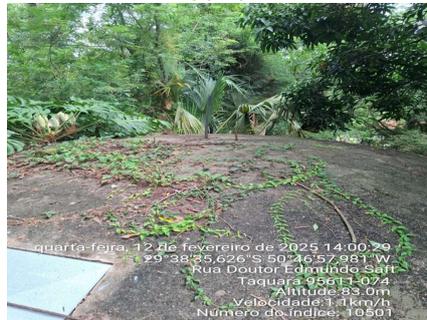
NC	CÓDIGO DA NC	UNIDADE	RESERVATÓRIO R-06
41	A5.7	CONSTATAÇÃO	O reservatório não possui equipamento sensor de nível.
GRUPO	PRAZO	NÃO CONFORMIDADE	Perda de água e/ou não executar redução de perdas.
2	365 dias	OBSERVAÇÃO	-

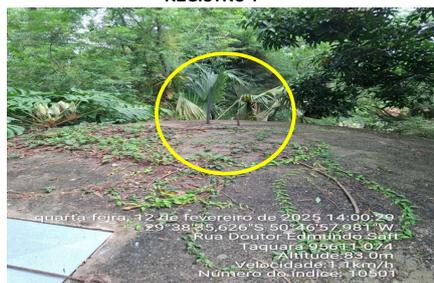
REGISTRO 1

NC	CÓDIGO DA NC	UNIDADE	RESERVATÓRIO - R-06
42	A5.6	CONSTATAÇÃO	O suspiro do reservatório possui abertura com ausência de tela ou outro dispositivo que limite entrada de poeira e agentes externos.
GRUPO	PRAZO	NÃO CONFORMIDADE	Falta de conservação e manutenção preventiva de unidade.
2	365 dias	OBSERVAÇÃO	Há uma tubulação inserida no local

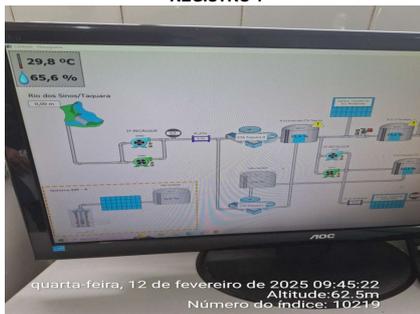
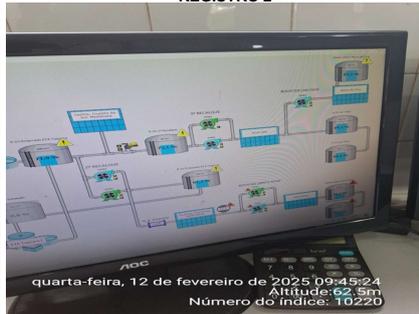
NC	CÓDIGO DA NC	UNIDADE	RESERVATÓRIO - R-06
43	-	CONSTATAÇÃO	Equipamento não consta identificado e visível no supervisório da ETA.
GRUPO	PRAZO	NÃO CONFORMIDADE	Não proporcionar a segurança das edificações e dos operadores.
2	365 dias	OBSERVAÇÃO	-

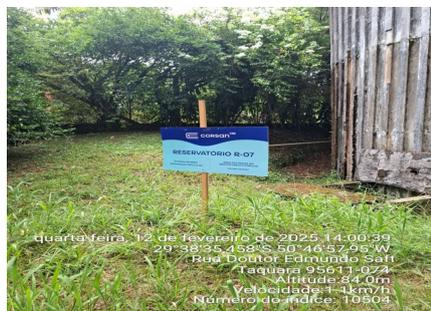
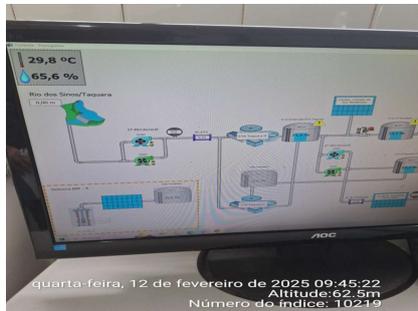
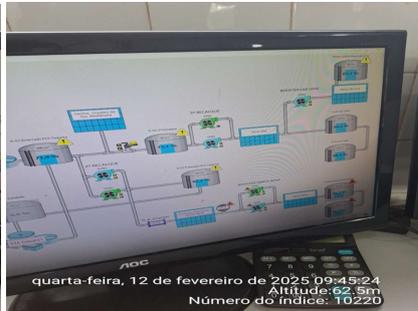
NC	CÓDIGO DA NC	UNIDADE	RESERVATÓRIO - R-07
44	-	CONSTATAÇÃO	Equipamento não consta identificado e visível no supervisório da ETA.
GRUPO	PRAZO	NÃO CONFORMIDADE	Não proporcionar a segurança das edificações e dos operadores.
2	365 dias	OBSERVAÇÃO	-

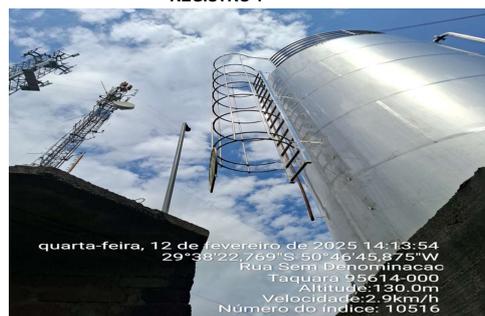
REGISTRO 1

NC	CÓDIGO DA NC	UNIDADE	RESERVATÓRIO - R-08
45	A5.9	CONSTATAÇÃO	A escotilha encontrava-se aberta no momento de chegada ao reservatório.
GRUPO	PRAZO	NÃO CONFORMIDADE	Falta de conservação e manutenção preventiva de unidade.
2	365 dias	OBSERVAÇÃO	-

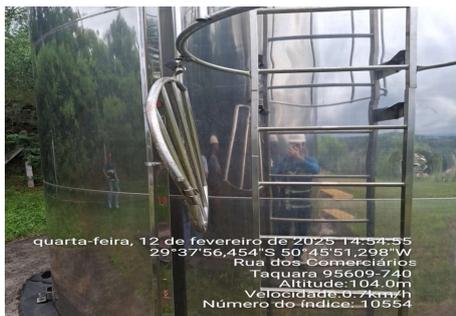
REGISTRO 1

NC	CÓDIGO DA NC	UNIDADE	RESERVATÓRIO - R-09
46	A5.9	CONSTATAÇÃO	A escotilha encontrava-se aberta no momento de chegada ao reservatório.
GRUPO	PRAZO	NÃO CONFORMIDADE	Falta de conservação e manutenção preventiva de unidade.
2	365 dias	OBSERVAÇÃO	-

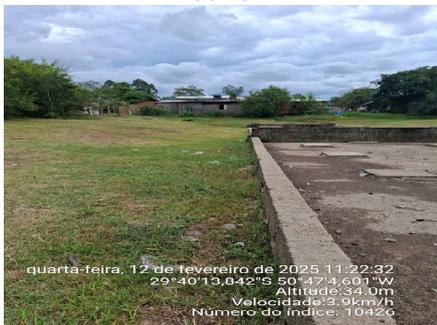
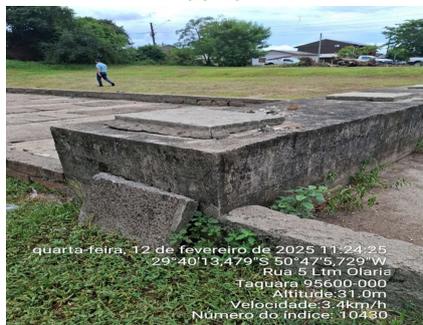
NC	CÓDIGO DA NC	UNIDADE	TANQUE SÉPTICO COLETIVO - TSC Olaria
47	E2.16	CONSTATAÇÃO	Ausência de mapa de risco ou outro documento ou ferramenta equivalente.
GRUPO	PRAZO	NÃO CONFORMIDADE	Não proporcionar a segurança das edificações e dos operadores.
2	365 dias	OBSERVAÇÃO	-

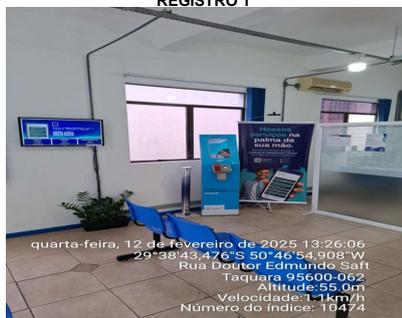
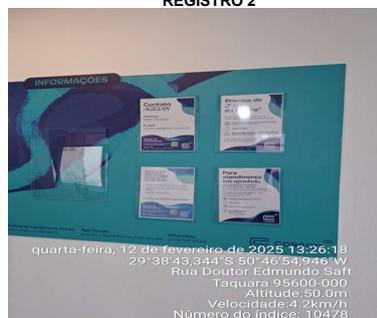
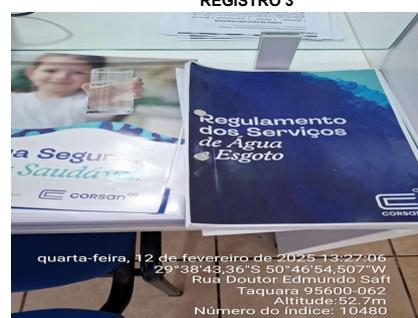
NC	CÓDIGO DA NC	UNIDADE	ÁREA COMERCIAL
50	AE1.12	CONSTATAÇÃO	O Código de Defesa do Consumidor não estava disponível e visível na US de Taquara/RS.
GRUPO	PRAZO	NÃO CONFORMIDADE	Não expor em local visível aos usuários cópia do Código de Defesa do Consumidor.
2	90 dias	OBSERVAÇÃO	-
