Carta nº 723/2025 – Regulatório Técnico

Assunto: Relatório Técnico de Fiscalização Regular no município de Xangri-lá.
Processo AGESAN número: 010/2025.

RELATÓRIO DE AJUSTAMENTO DE AÇÃO E CONDUTA – RAAC

Referência: RELATÓRIO TÉCNICO DE FISCALIZAÇÃO N. 010/2025 – RTF
Município de Xangri-Lá- Vistoria realizada no dia 14 e 16 de Janeiro de 2025

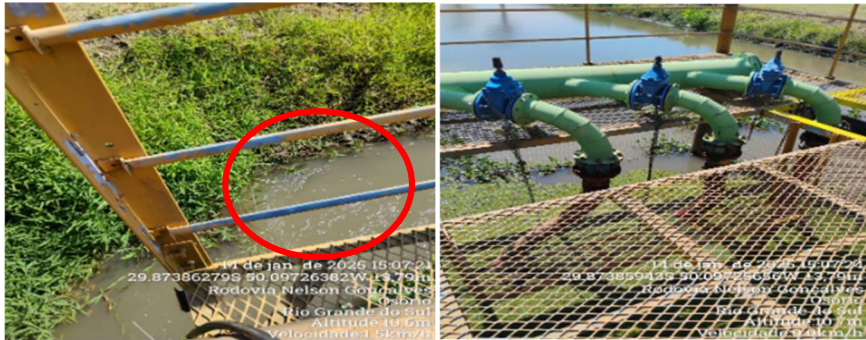
Figura 1 (Anterior)

NC	CÓDIGO DA NC	UNIDADE	Captação Superficial - Rio Tramandaí
1	A1.10	CONSTATAÇÃO	Perda de água no mangote de captação de água.
GRUPO	PRAZO	NÃO CONFORMIDADE	Perda de água e/ou não executar redução de perdas.
2	365 dias	OBSERVAÇÃO	Vórtice de água dentro do canal causado pelo vazamento. Perda energética.

Informamos que foi realizada a troca do mangote das bombas do primeiro recalque, conforme imagens comprobatórias abaixo.

Ação	Prazo previsto
Substituir mangote das bombas.	Concluído-21/02/2025

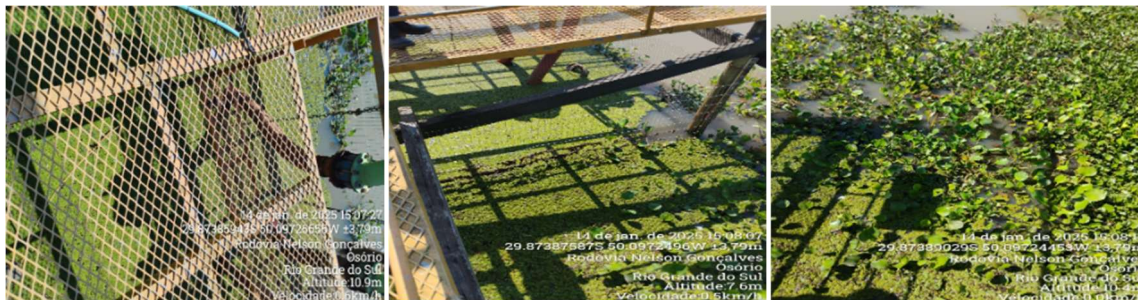
Figura 1 (Anterior)

NC	CÓDIGO DA NC	UNIDADE	Captação Superficial - Rio Tramandai
3	A1.15	CONSTATAÇÃO	Vegetação excessiva junto ao ponto de captação.
GRUPO	PRAZO	NÃO CONFORMIDADE	Falta de conservação e manutenção preventiva de unidade.
2	180 dias	OBSERVAÇÃO	-

Informamos que será providenciada a remoção da vegetação junto ao ponto de captação, conforme plano de ação abaixo.

Ação	Prazo previsto
Executar remoção da vegetação.	27/06/2025

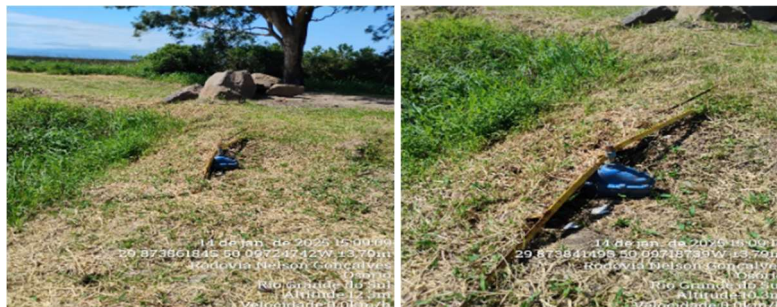
Figura 1 (Anterior)

NC	CÓDIGO DA NC	UNIDADE	Captação Superficial - Rio Tramandai
4	A1.15	CONSTATAÇÃO	Caixa de manobra danificada.
GRUPO	PRAZO	NÃO CONFORMIDADE	Falta de conservação e manutenção preventiva de unidade.
2	180 dias	OBSERVAÇÃO	-

Informamos que será providenciada uma caixa e tampa para o local, conforme plano de ação abaixo.

Ação	Prazo previsto
Providenciar caixa e tampa.	27/06/2025

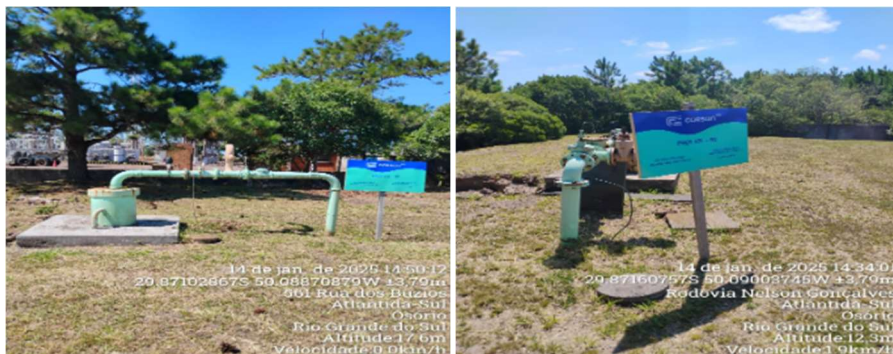
Figura1 (Anterior)

NC	CÓDIGO DA NC	UNIDADE	
7	A2.17	CONSTATAÇÃO	Captação Subterrânea - Poço COR OSO ATL 01 Não há macromedidor na unidade impossibilitando controle de uso da água estabelecido no documento de outorga ou equivalente. O equipamento deve ser capaz de registrar a vazão máxima horária e volume máximo diário captado.
GRUPO	PRAZO	NÃO CONFORMIDADE	Perda de água e/ou não executar redução de perdas.
2	365 dias	OBSERVAÇÃO	-

Entrada de ETA/Captação: Informamos que o volume de água captado e o volume de entrada na ETA não faz parte do balanço hídrico do sistema de distribuição, que considera essencialmente a diferença entre o volume de água tratado e disponibilizado para o sistema e o volume efetivamente consumido e faturado. Desta forma, a medição desses volumes não contribui para a identificação e controle de perdas reais e aparentes no sistema de distribuição. O cálculo do índice de perdas contratualmente não considera os volumes brutos captados e tratados, mas sim as diferenças dentro do sistema de distribuição. Como o índice de perdas é calculado com base no volume de água distribuído (ou medido na saída da planta de produção).

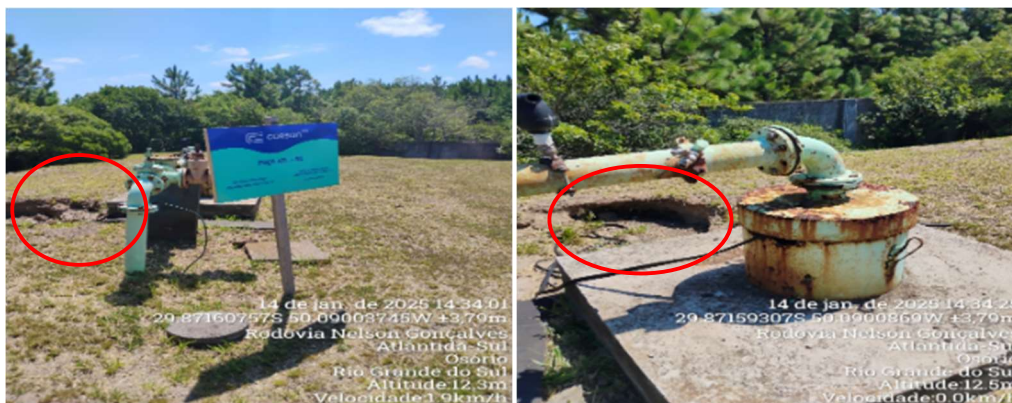
Figura 1 (Anterior)

NC	CÓDIGO DA NC	UNIDADE	
10	A2.10	CONSTATAÇÃO	Captação Subterrânea - Poço COR OSO ATL 02
			Devido a falta de drenagem da água de expurgo há sinais de erosão junto ao poço.
GRUPO	PRAZO	NÃO CONFORMIDADE	Drenagem da estrutura inadequada.
2	365 dias	OBSERVAÇÃO	-

Informamos que será providenciada a manutenção para promover a drenagem adequada do expurgo do poço, evitando a erosão do solo, conforme plano de ação abaixo.

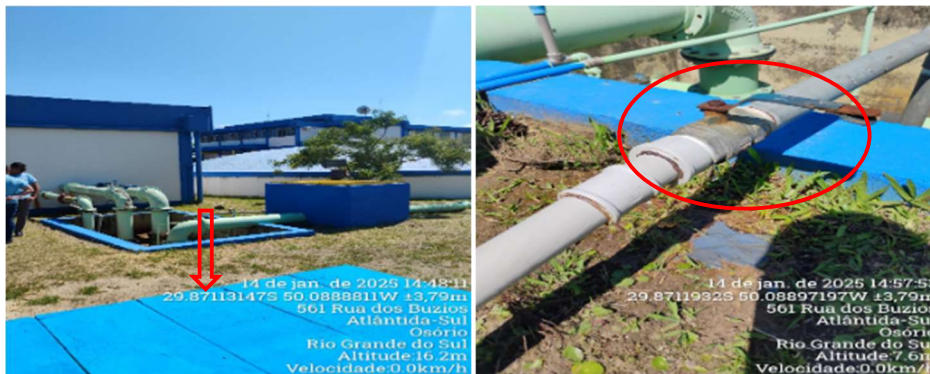
Figura 1 (Anterior)

NC	CÓDIGO DA NC	UNIDADE	EBAT1 - Estação de Bombeamento de Água Tratada 1 – ETA Atlântida Sul / Xangri-lá
13	A3.5	CONSTATAÇÃO	Vazamento aparente em tubulação na unidade.
GRUPO	PRAZO	NÃO CONFORMIDADE	Perda de água e/ou não executar redução de perdas.
2	365 dias	OBSERVAÇÃO	-

Informamos que será substituído a válvula esférica da tubulação do reservatório enterrado, conforme plano de ação abaixo.

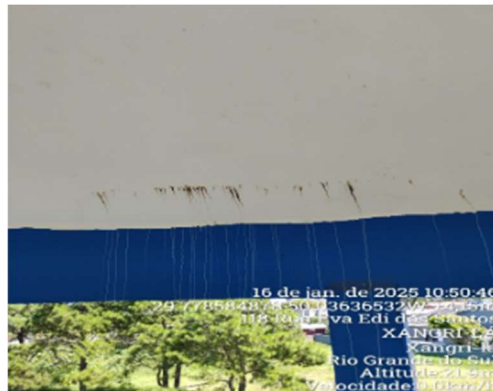
Figura 1 (Anterior)

NC	CÓDIGO DA NC	UNIDADE	Reservatório R 23
15	A5.4	CONSTATAÇÃO	Estrutura apresenta infiltrações.
GRUPO	PRAZO	NÃO CONFORMIDADE	Perda de água e/ou não executar redução de perdas.
2	365 dias	OBSERVAÇÃO	-

Informamos que será realizada avaliação da estrutura e tratamento da infiltração na unidade, conforme plano de ação abaixo.

Ação	Prazo previsto
Realizar avaliação da estrutura e tratamento da infiltração da unidade.	15/12/2025

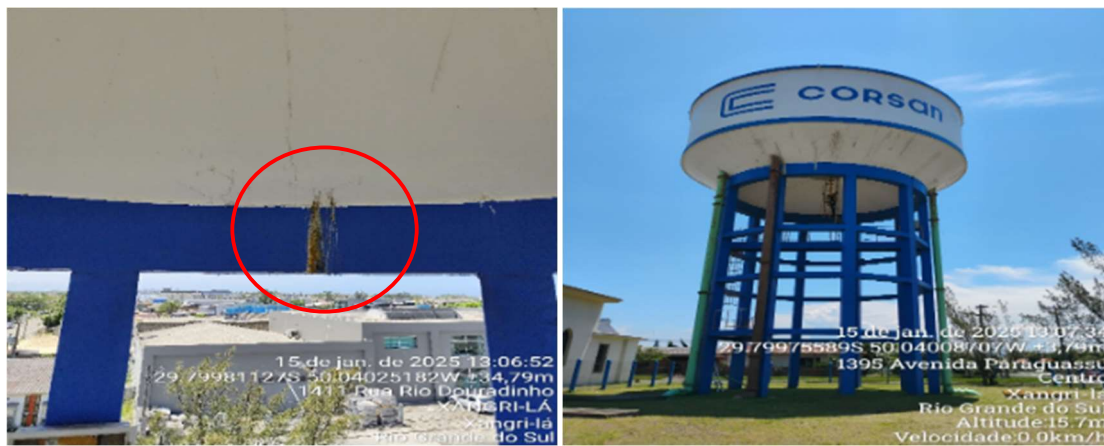
Figura 1 (Anterior)

NC	CÓDIGO DA NC	UNIDADE	Reservatório R 08
17	A5.4	CONSTATAÇÃO	Estrutura apresenta infiltrações.
GRUPO	PRAZO	NÃO CONFORMIDADE	Perda de água e/ou não executar redução de perdas.
2	365 dias	OBSERVAÇÃO	-

Informamos que será realizada avaliação da estrutura e tratamento da infiltração na unidade, conforme plano de ação abaixo.

Ação	Prazo previsto
Realizar avaliação da estrutura e tratamento da infiltração da unidade.	15/12/2025

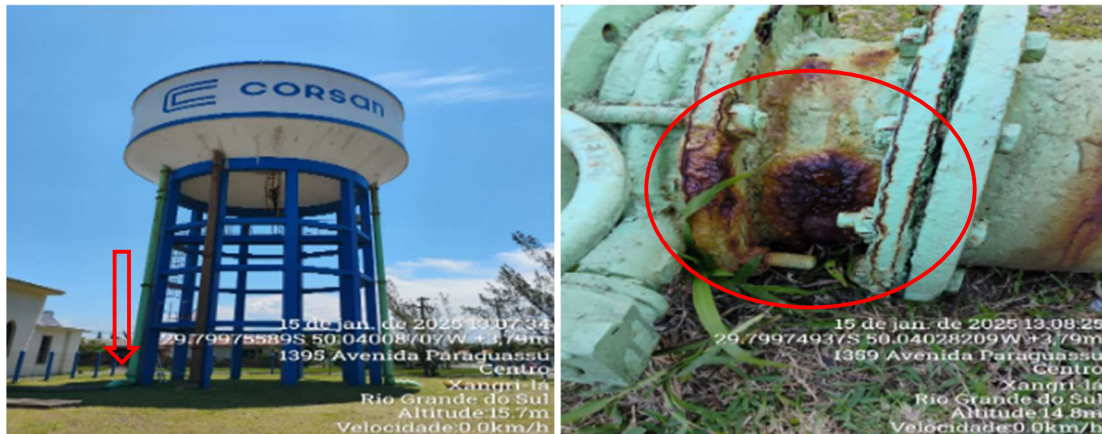
Figura 1 (Anterior)

NC	CÓDIGO DA NC	UNIDADE	Reservatório R 08
18	A5.3	CONSTATAÇÃO	Tubulação oxidada com vazamento
GRUPO	PRAZO	NÃO CONFORMIDADE	Perda de água e/ou não executar redução de perdas.

Informamos que será providenciada a manutenção na tubulação do reservatório R-08, com a substituição da peça oxidada (carretel).

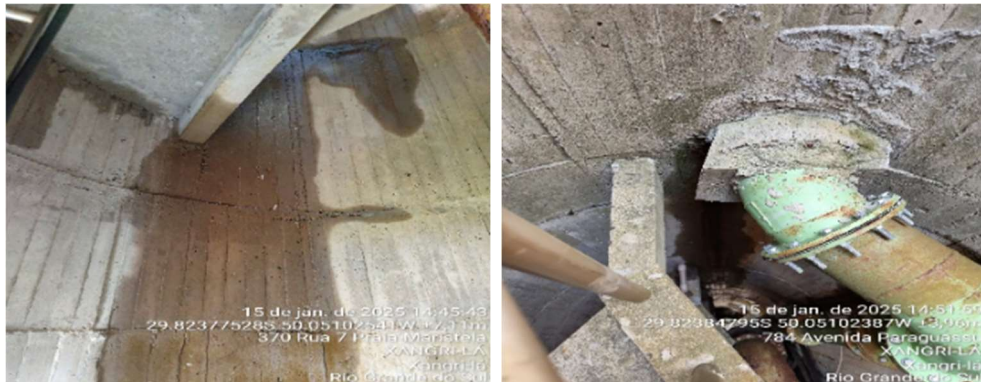
Figura 1 (Anterior)

NC	CÓDIGO DA NC	UNIDADE	Reservatório R 09
20	A5.3	CONSTATAÇÃO	Vazamento em tubulação.
GRUPO	PRAZO	NÃO CONFORMIDADE	Perda de água e/ou não executar redução de perdas.
2	365 dias	OBSERVAÇÃO	-

Informamos que será providenciada uma nova revisão em toda a estrutura do reservatório com o objetivo de identificar e de sanar a infiltração de forma definitiva, conforme plano de ação abaixo.

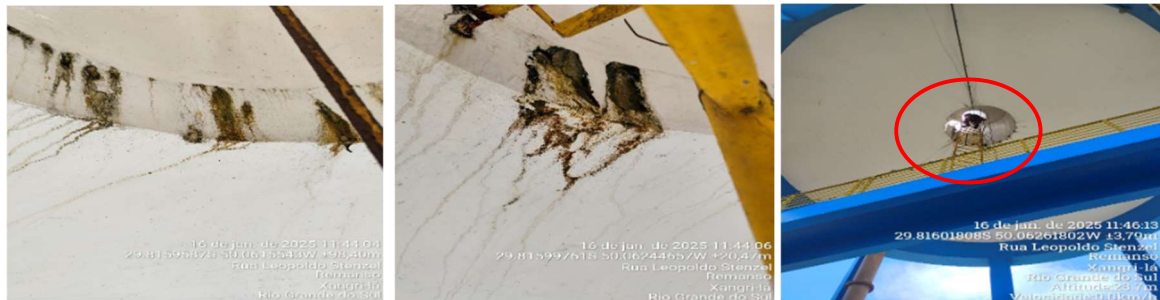
Figura 1 (Anterior)

NC	CÓDIGO DA NC	UNIDADE	Reservatório R 20
31	A5.4	CONSTATAÇÃO	Estrutura apresenta infiltrações.
GRUPO	PRAZO	NÃO CONFORMIDADE	Perda de água e/ou não executar redução de perdas.
2	365 dias	OBSERVAÇÃO	-

Informamos que será providenciada análise da estrutura e tratamento dos pontos de infiltração no reservatório R-20, conforme plano de ação abaixo.

Realizar análise da estrutura e providenciar o tratamento das infiltrações no reservatório R-20.	15/12/2025
--	------------

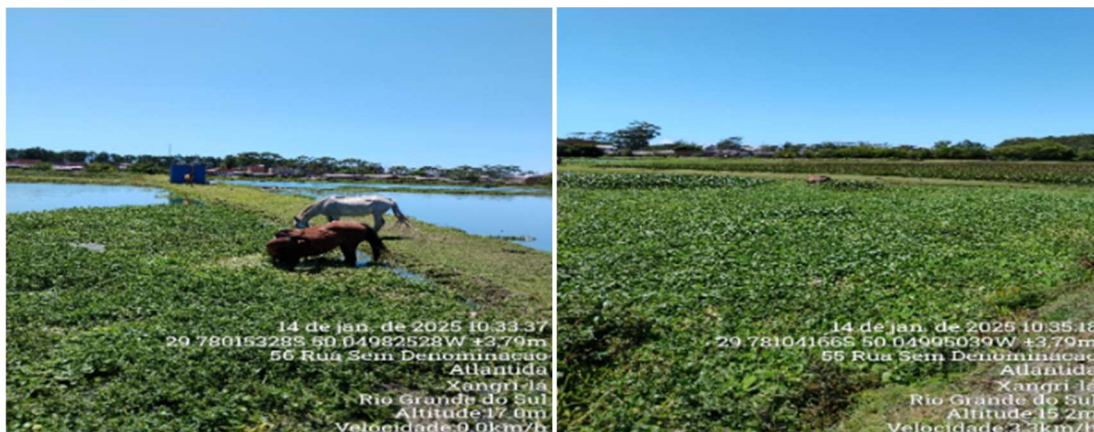
Figura 1 (Anterior)

NC	CÓDIGO DA NC	UNIDADE	ETE Figueirinha
71	E2.15	CONSTATAÇÃO	Vegetação excessiva nas bacias de infiltração.
GRUPO	PRAZO	NÃO CONFORMIDADE	Falta de conservação e manutenção preventiva de unidade.
2	180 dias	OBSERVAÇÃO	-

Informamos que será realizada a manutenção/limpeza das bacias, conforme plano de ação abaixo.

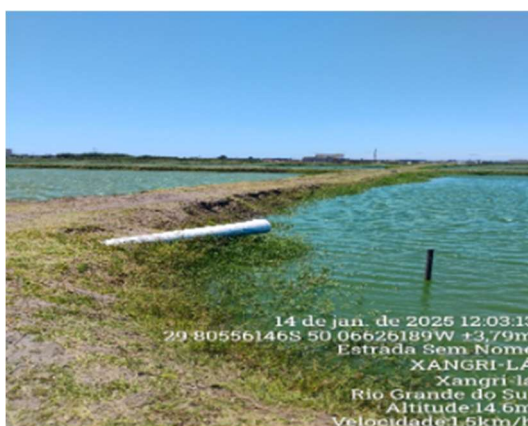
Figura 1 (Anterior)

NC	CÓDIGO DA NC	UNIDADE	ETE II
72	E2.3	CONSTATAÇÃO	Não há identificação as bacias de infiltração em campo, fator que impede a rápida identificação de cada uma das bacias.
GRUPO	PRAZO	NÃO CONFORMIDADE	Ausência de identificação individualizada de elementos do sistema.
2	365 dias	OBSERVAÇÃO	-

Informamos que será providenciada a confecção e instalação de dispositivo de identificação das bacias.
