## REGULAÇÃO RELATÓRIO TÉCNICO DE FISCALIZAÇÃO N. 010/2024 – RTF

**Fiscalização regular no Sistema de Abastecimento de Água e Sistema de Esgotamento Sanitário de Xangri-lá/RS.**

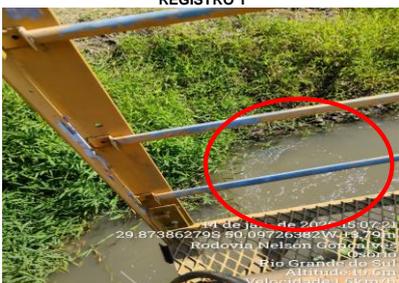
REGISTRO 1

NC	CÓDIGO DA NC	UNIDADE	Captação Superficial - Rio Tramandaí
1	A1.10	<b>CONSTATAÇÃO</b>	Perda de água no mangote de captação de água.
<b>GRUPO</b>	<b>PRAZO</b>	<b>NÃO CONFORMIDADE</b>	Perda de água e/ou não executar redução de perdas.
2	365 dias	<b>OBSERVAÇÃO</b>	Vórtice de água dentro do canal causado pelo vazamento. Perda energética.

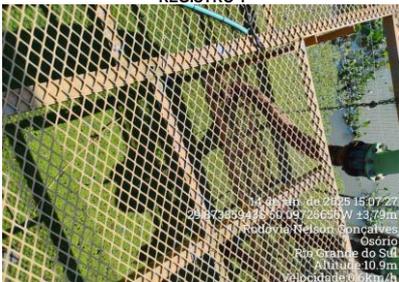
REGISTRO 1

NC	CÓDIGO DA NC	UNIDADE	Captação Superficial - Rio Tramandaí
3	A1.15	<b>CONSTATAÇÃO</b>	Vegetação excessiva junto ao ponto de captação.
<b>GRUPO</b>	<b>PRAZO</b>	<b>NÃO CONFORMIDADE</b>	Falta de conservação e manutenção preventiva de unidade.
2	180 dias	<b>OBSERVAÇÃO</b>	-

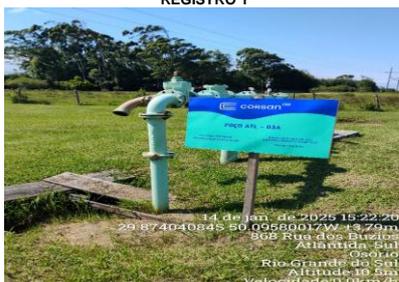
REGISTRO 1

NC	CÓDIGO DA NC	UNIDADE	Captação Subterrânea - Poço COR OSO ATL 03
11	A2.17	CONSTATAÇÃO	Não há macromedidor na unidade impossibilitando controle de uso da água estabelecido no documento de outorga ou equivalente. O equipamento deve ser capaz de registrar a vazão máxima horária e volume máximo diário captado.
<b>GRUPO</b>	<b>PRAZO</b>	<b>NÃO CONFORMIDADE</b>	Perda de água e/ou não executar redução de perdas.
2	365 dias	OBSERVAÇÃO	-

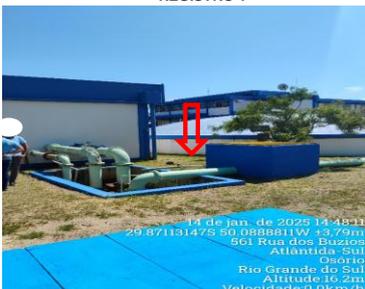
REGISTRO 1

NC	CÓDIGO DA NC	UNIDADE	EBAT1 - Estação de Bombeamento de Água Tratada 1 – ETA   Atlântida Sul / Xangri-lá
13	A3.5	<b>CONSTATAÇÃO</b>	Vazamento aparente em tubulação na unidade.
<b>GRUPO</b>	<b>PRAZO</b>	<b>NÃO CONFORMIDADE</b>	Perda de água e/ou não executar redução de perdas.
2	365 dias	<b>OBSERVAÇÃO</b>	-

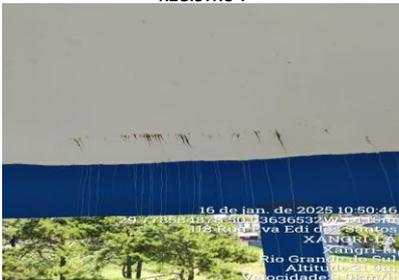
REGISTRO 1

NC	CÓDIGO DA NC	UNIDADE	Reservatório R 23
15	A5.4	<b>CONSTATAÇÃO</b>	Estrutura apresenta infiltrações.
<b>GRUPO</b>	<b>PRAZO</b>	<b>NÃO CONFORMIDADE</b>	Perda de água e/ou não executar redução de perdas.
2	365 dias	<b>OBSERVAÇÃO</b>	-

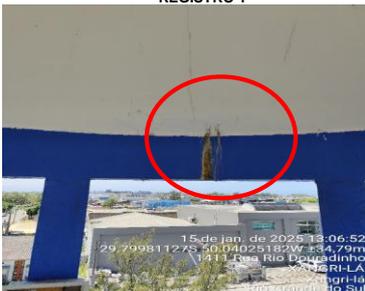
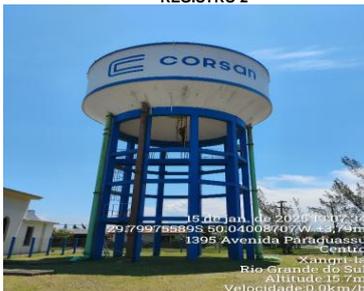
NC	CÓDIGO DA NC	UNIDADE	Reservatório R 08
17	A5.4	CONSTATAÇÃO	Estrutura apresenta infiltrações.
GRUPO	PRAZO	NÃO CONFORMIDADE	Perda de água e/ou não executar redução de perdas.
2	365 dias	OBSERVAÇÃO	-

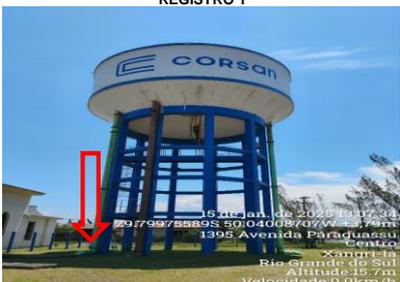
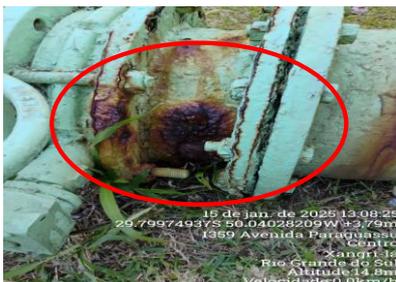
REGISTRO 1

NC	CÓDIGO DA NC	UNIDADE	Reservatório R 08
18	A5.3	CONSTATAÇÃO	Tubulação oxidada com vazamento
GRUPO	PRAZO	NÃO CONFORMIDADE	Perda de água e/ou não executar redução de perdas.
2	365 dias	OBSERVAÇÃO	-

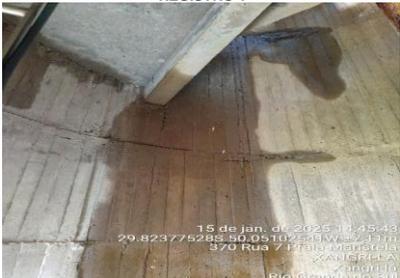
REGISTRO 1

<b>NC</b>	<b>CÓDIGO DA NC</b>	<b>UNIDADE</b>	Reservatório R 09
20	A5.3	<b>CONSTATAÇÃO</b>	Vazamento em tubulação.
<b>GRUPO</b>	<b>PRAZO</b>	<b>NÃO CONFORMIDADE</b>	Perda de água e/ou não executar redução de perdas.
2	365 dias	<b>OBSERVAÇÃO</b>	-

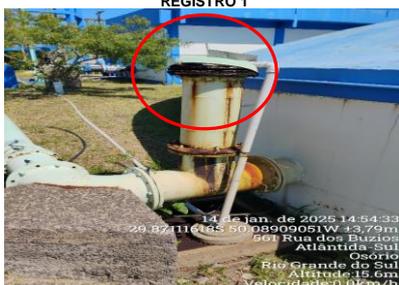
REGISTRO 1

<b>NC</b>	<b>CÓDIGO DA NC</b>	<b>UNIDADE</b>	Reservatório R 16
29	A5.6	<b>CONSTATAÇÃO</b>	Ausência de tubulação de ventilação ou extravasamento protegidas com tela e com cobertura que impeça a entrada de água de chuva e limite a entrada de poeira.
<b>GRUPO</b>	<b>PRAZO</b>	<b>NÃO CONFORMIDADE</b>	Ausência de tubulação de ventilação protegidas com tela e com cobertura que impeça a entrada de água de chuva e limite a entrada de poeira.
2	90 dias	<b>OBSERVAÇÃO</b>	-

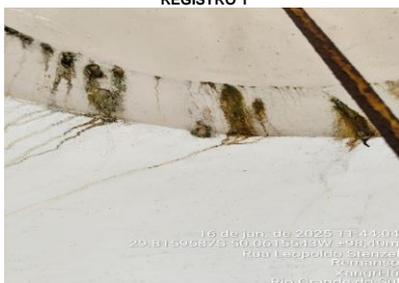
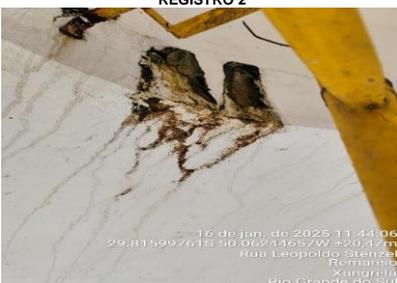
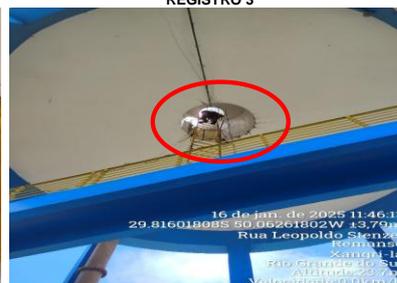
NC	CÓDIGO DA NC	UNIDADE	Reservatório R 20
31	A5.4	CONSTATAÇÃO	Estrutura apresenta infiltrações.
GRUPO	PRAZO	NÃO CONFORMIDADE	Perda de água e/ou não executar redução de perdas.
2	365 dias	OBSERVAÇÃO	-

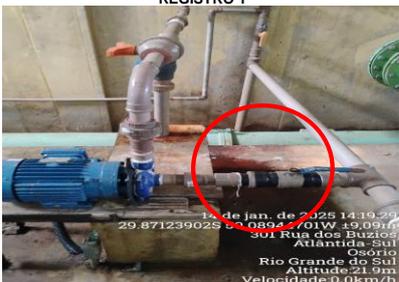
REGISTRO 1

NC	CÓDIGO DA NC	UNIDADE	ETA I – Atlântida Sul
34	A4.7	CONSTATAÇÃO	Vazamento em tubulação junto ao bombeamento de solução de cloro.
<b>GRUPO</b>	<b>PRAZO</b>	<b>NÃO CONFORMIDADE</b>	Perda de água e/ou não executar redução de perdas.
2	365 dias	OBSERVAÇÃO	-

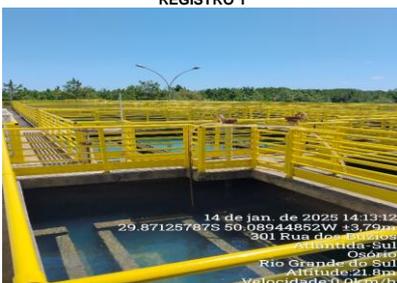
REGISTRO 1

<b>NC</b>	<b>CÓDIGO DA NC</b>	<b>UNIDADE</b>	ETA I – Atlântida Sul
37	A4.16	<b>CONSTATAÇÃO</b>	Não existe registro oficial das falhas operacionais da ETA, em meio digital ou físico.
<b>GRUPO</b>	<b>PRAZO</b>	<b>NÃO CONFORMIDADE</b>	Não existe registro de falhas operacionais da ETA.
2	365 dias	<b>OBSERVAÇÃO</b>	-

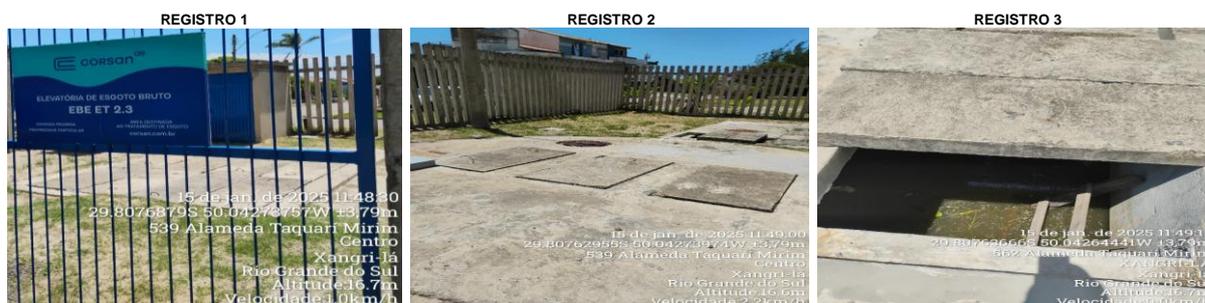
<b>NC</b>	<b>CÓDIGO DA NC</b>	<b>UNIDADE</b>	EBE 2.3 ET Rio Ibirapuitã
55	E1.7	<b>CONSTATAÇÃO</b>	Unidade apresenta-se em obras, e as aberturas com risco de queda não se encontram sinalizadas.
<b>GRUPO</b>	<b>PRAZO</b>	<b>NÃO CONFORMIDADE</b>	Não proporcionar a segurança das edificações e dos operadores.
2	90 dias	<b>OBSERVAÇÃO</b>	-

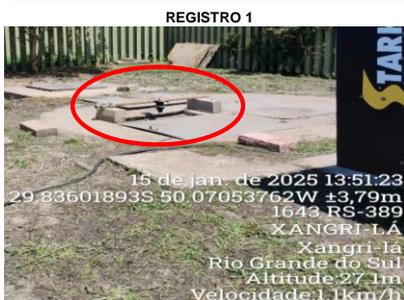
<b>NC</b>	<b>CÓDIGO DA NC</b>	<b>UNIDADE</b>	EBE 3.1 ET Condomínio Casa Hermosa
56	E1.7	<b>CONSTATAÇÃO</b>	Ausência de dispositivo de proteção contra quedas sobre câmaras de registros de manobra.
<b>GRUPO</b>	<b>PRAZO</b>	<b>NÃO CONFORMIDADE</b>	Não proporcionar a segurança das edificações e dos operadores.
2	365 dias	<b>OBSERVAÇÃO</b>	-

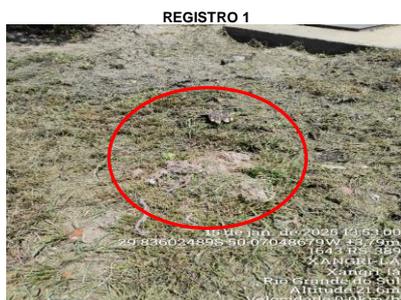
<b>NC</b>	<b>CÓDIGO DA NC</b>	<b>UNIDADE</b>	EBE 3.1 ET Condomínio Casa Hermosa
57	E1.8	<b>CONSTATAÇÃO</b>	Resíduos sólidos estão acondicionados diretamente no solo.
<b>GRUPO</b>	<b>PRAZO</b>	<b>NÃO CONFORMIDADE</b>	Acúmulo de resíduos em local inapropriado e/ou armazenamento inadequado.
2	90 dias	<b>OBSERVAÇÃO</b>	Resíduos removidos do dispositivo de retenção de sólidos ou de procedimento de limpeza da unidade.

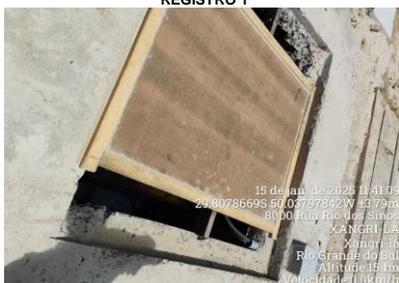
REGISTRO 1

<b>NC</b>	<b>CÓDIGO DA NC</b>	<b>UNIDADE</b>	EBE 4.1 ET Rio dos Sinos
58	E1.7	<b>CONSTATAÇÃO</b>	Unidade apresenta-se em obras, e as aberturas com risco de queda não se encontram sinalizadas.
<b>GRUPO</b>	<b>PRAZO</b>	<b>NÃO CONFORMIDADE</b>	Não proporcionar a segurança das edificações e dos operadores.
2	90 dias	<b>OBSERVAÇÃO</b>	-

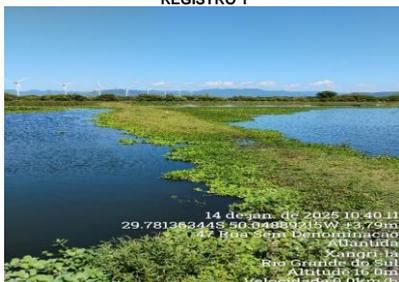
REGISTRO 1

<b>NC</b>	<b>CÓDIGO DA NC</b>	<b>UNIDADE</b>	ETE Figueirinha
60	-	<b>CONSTATAÇÃO</b>	As bacias de infiltração não possuem registro e controle de nível.
<b>GRUPO</b>	<b>PRAZO</b>	<b>NÃO CONFORMIDADE</b>	Deixar de prestar informações ao órgão fiscalizatório.
2	90 dias	<b>OBSERVAÇÃO</b>	-

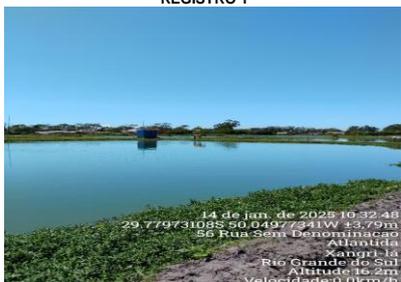
REGISTRO 1

NC	CÓDIGO DA NC	UNIDADE	ETE Figueirinha
67	-	CONSTATAÇÃO	Não há registro ou procedimento que indique a alternância adequada das bacias de infiltração.
GRUPO	PRAZO	NÃO CONFORMIDADE	Deixar de prestar informações ao órgão fiscalizatório.
2	90 dias	OBSERVAÇÃO	Todas as bacias em utilização simultânea.

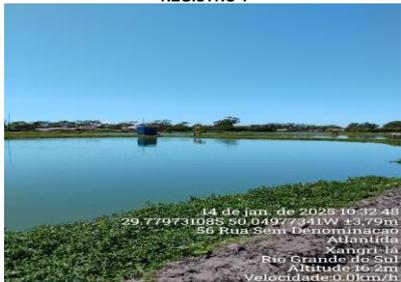
REGISTRO 1

NC	CÓDIGO DA NC	UNIDADE	ETE Figueirinha
68	-	CONSTATAÇÃO	Não foi apresentado registro das vazões de extravasamento dos últimos 12 meses (dezembro/2023-dezembro/2024).
GRUPO	PRAZO	NÃO CONFORMIDADE	Deixar de prestar informações ao órgão fiscalizatório.
2	90 dias	OBSERVAÇÃO	-

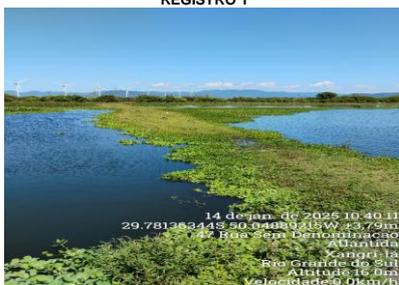
REGISTRO 1

NC	CÓDIGO DA NC	UNIDADE	ETE Figueirinha
70	E2.3	<b>CONSTATAÇÃO</b>	Não há identificação as bacias de infiltração em campo, fator que impede a rápida identificação de cada uma das bacias.
<b>GRUPO</b>	<b>PRAZO</b>	<b>NÃO CONFORMIDADE</b>	Ausência de identificação individualizada de elementos do sistema.
2	365 dias	<b>OBSERVAÇÃO</b>	-

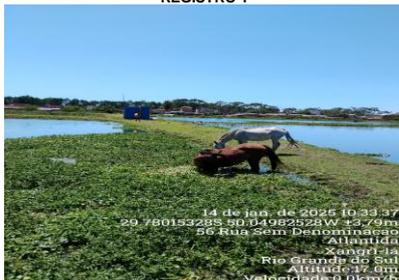
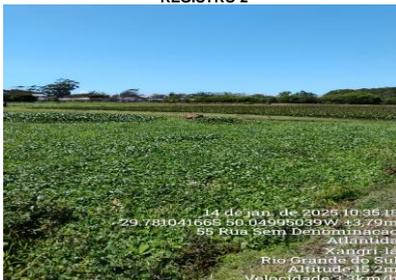
NC	CÓDIGO DA NC	UNIDADE	ETE Figueirinha
71	E2.15	<b>CONSTATAÇÃO</b>	Vegetação excessiva nas bacias de infiltração.
<b>GRUPO</b>	<b>PRAZO</b>	<b>NÃO CONFORMIDADE</b>	Falta de conservação e manutenção preventiva de unidade.
2	180 dias	<b>OBSERVAÇÃO</b>	-

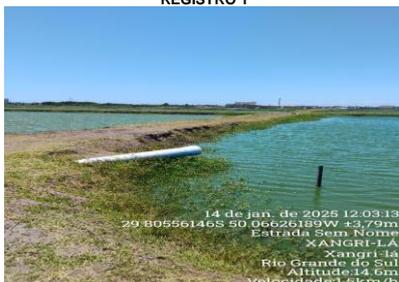
REGISTRO 1

NC	CÓDIGO DA NC	UNIDADE	ETE II
72	E2.3	<b>CONSTATAÇÃO</b>	Não há identificação as bacias de infiltração em campo, fator que impede a rápida identificação de cada uma das bacias.
<b>GRUPO</b>	<b>PRAZO</b>	<b>NÃO CONFORMIDADE</b>	Ausência de identificação individualizada de elementos do sistema.
2	365 dias	<b>OBSERVAÇÃO</b>	-

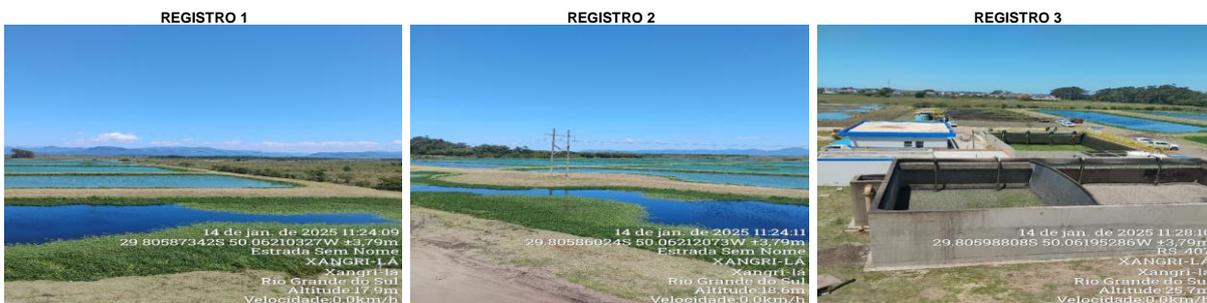
NC	CÓDIGO DA NC	UNIDADE	ETE II
76	E2.7	CONSTATAÇÃO	Não consta cortinamento vegetal ao redor de toda a ETE.
<b>GRUPO</b>	<b>PRAZO</b>	<b>NÃO CONFORMIDADE</b>	Não atender às condicionantes estabelecidos na licença.
2	90 dias	OBSERVAÇÃO	-

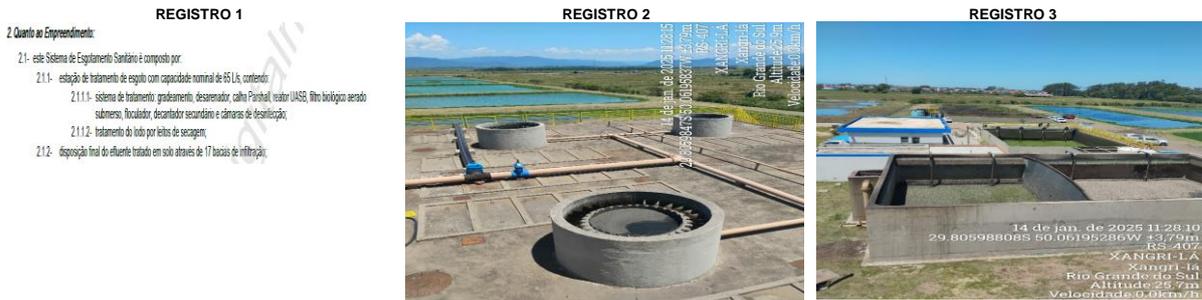
NC	CÓDIGO DA NC	UNIDADE	ETE II
78	-	CONSTATAÇÃO	Etapas de tratamento secundário (UABS, decantador secundário, filtro biológico aerado submerso, floculador e decantador secundário) constam desativados a mais de 30 dias. Efluente bruto esta sendo clorado e disposto nas bacias de infiltração. A LO determina que as bacias deveriam receber efluente tratado.
<b>GRUPO</b>	<b>PRAZO</b>	<b>NÃO CONFORMIDADE</b>	Não atender às condicionantes estabelecidos na licença.
2	90 dias	OBSERVAÇÃO	-

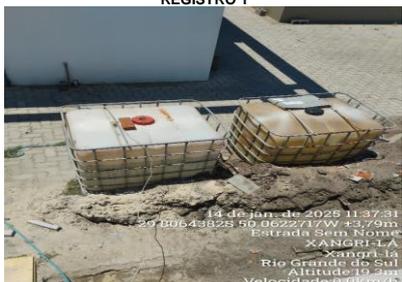
REGISTRO 1

<b>NC</b>	<b>CÓDIGO DA NC</b>	<b>UNIDADE</b>	ETE II
81	E2.14	<b>CONSTATAÇÃO</b>	Acondicionador de produto químico líquido alocado diretamente no solo, sem bacia de contenção.
<b>GRUPO</b>	<b>PRAZO</b>	<b>NÃO CONFORMIDADE</b>	Inexistência de bacia de contenção ou bacia de contenção permite vazamentos.
2	365 dias	<b>OBSERVAÇÃO</b>	-

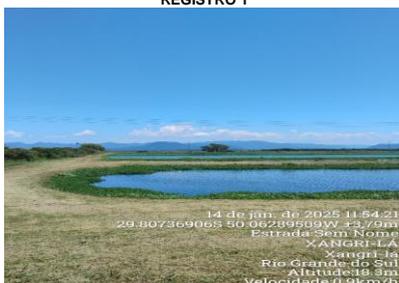
REGISTRO 1

NC	CÓDIGO DA NC	UNIDADE	ETE II
85	-	CONSTATAÇÃO	Não há registro ou procedimento que indique a alternância adequada das bacias de infiltração.
<b>GRUPO</b>	<b>PRAZO</b>	<b>NÃO CONFORMIDADE</b>	Deixar de prestar informações ao órgão fiscalizatório.
2	90 dias	OBSERVAÇÃO	Todas as bacias em utilização simultânea.

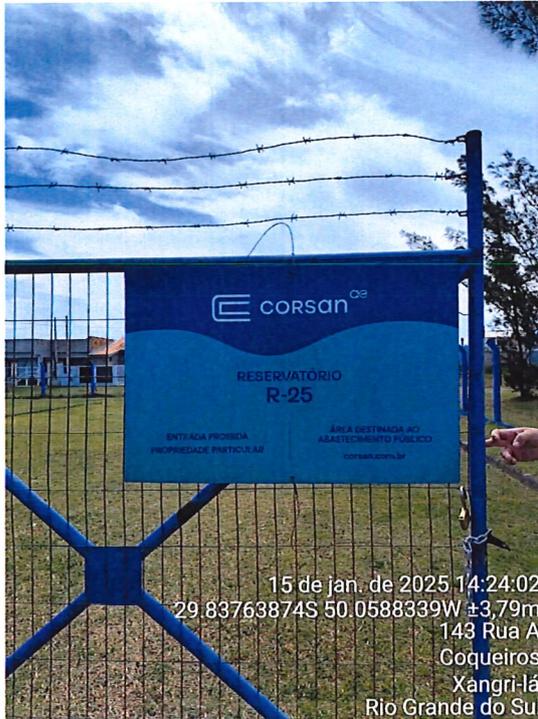
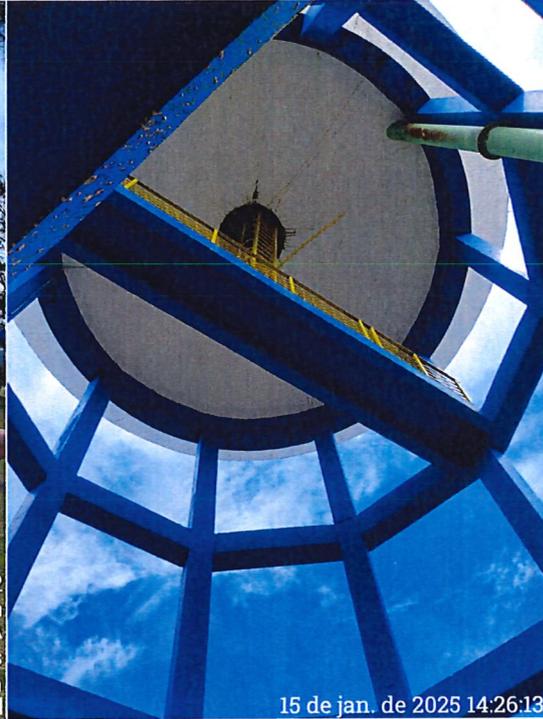
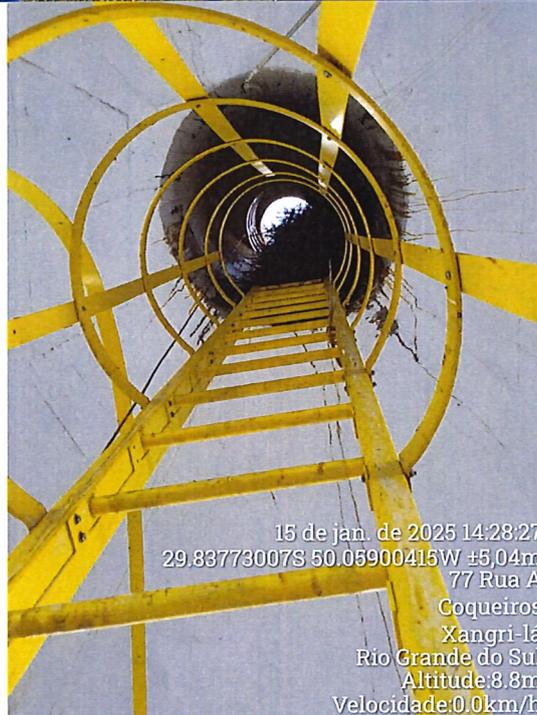
Não foi possível acessar a parte superior do Reservatório R-25 pois havia objeto (ninho de pássaros) obstruindo a escada de acesso. Apresentam-se em sequência as imagens do fato.

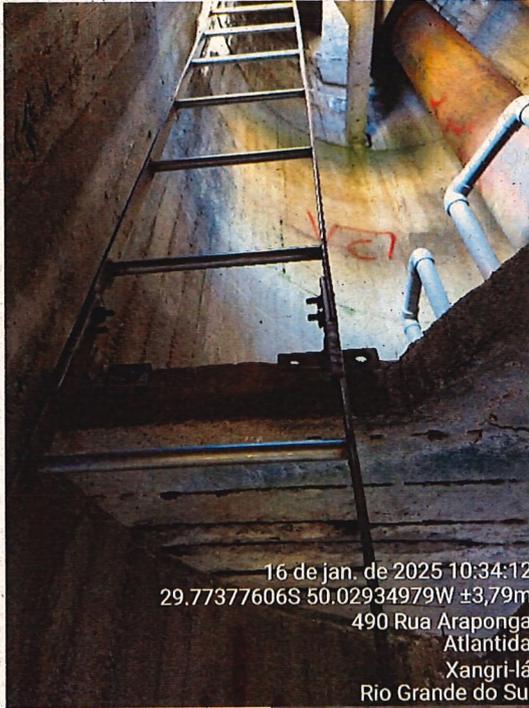
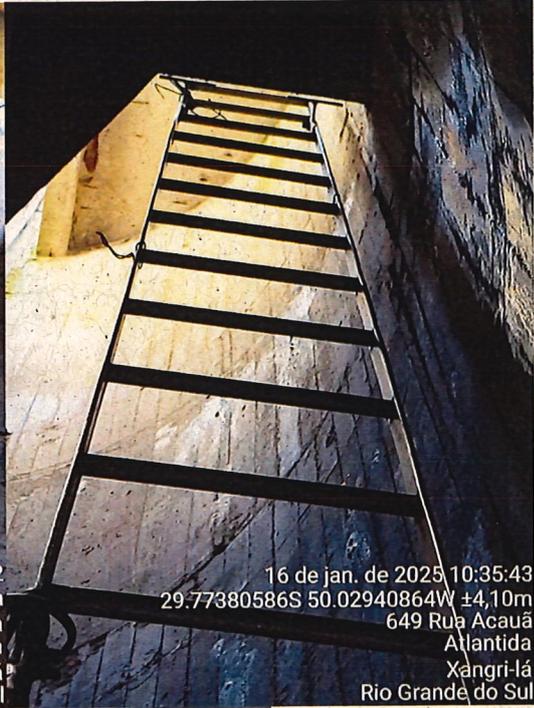
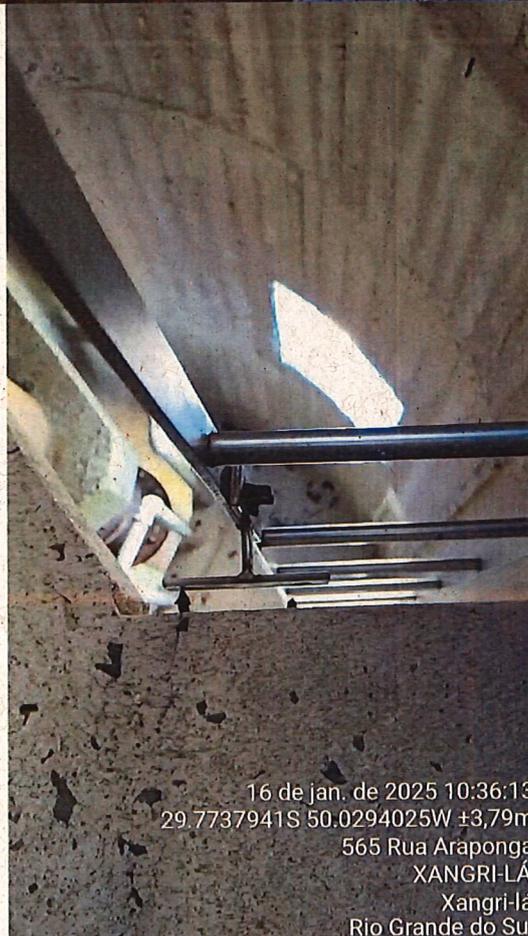
Não foi possível acessar a parte superior do Reservatório R-12 pois a escada de acesso apresentava falta de fixação e conseqüentemente, risco de segurança devido e obstrução de acesso. Apresentam-se em seqüência as imagens do fato.
