## REGULAÇÃO RELATÓRIO TÉCNICO DE FISCALIZAÇÃO N. 073/2025 – RTF

**Fiscalização regular no Sistema de  
Abastecimento de Água e Sistema de  
Esgotamento Sanitário de Igrejinha/RS.**

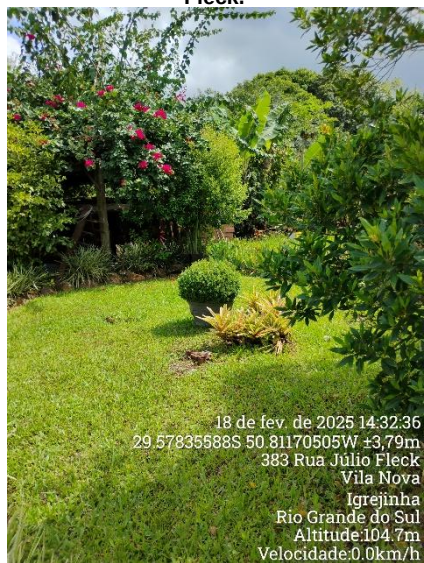
**Figura 1 – Evidência de remoção completa do R11 Julio Fleck.**

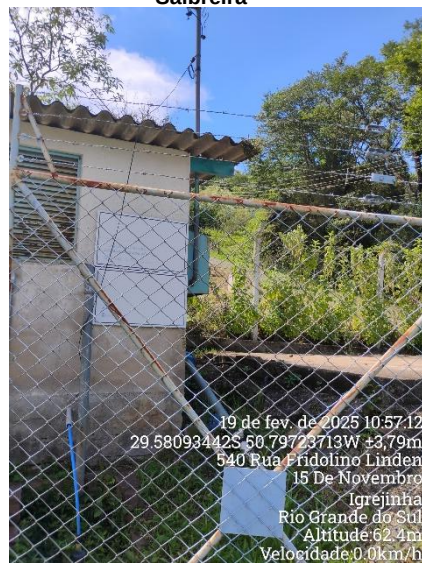
**Figura 2 – Evidência de remoção completa do R15 Saibreira**

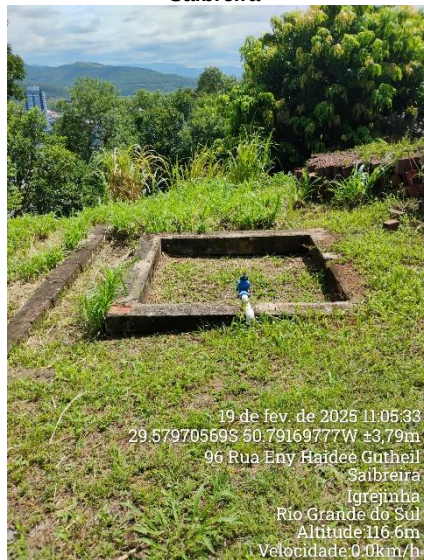
**Figura 3 – Evidência de remoção completa do R16 Saibreira**

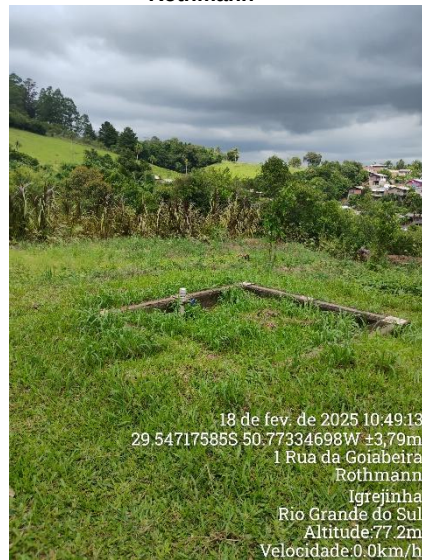
**Figura 4 – Evidência de remoção completa do R17 Rothmann**

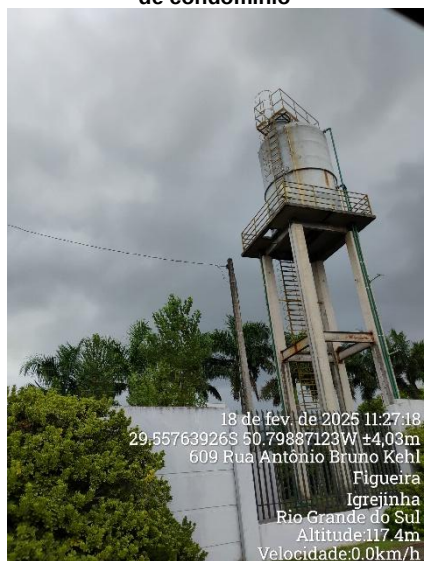
**Figura 5 – R22 P. da Figueira localizado em rede interna de condomínio**

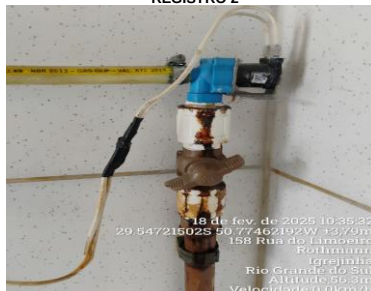
REGISTRO 2

| NC | CÓDIGO DA NC | UNIDADE | Poço IGR-10 |
| 16 | A2.14 | CONSTATAÇÃO | Vazamento aparente em tubulação junto ao macromedidor. |

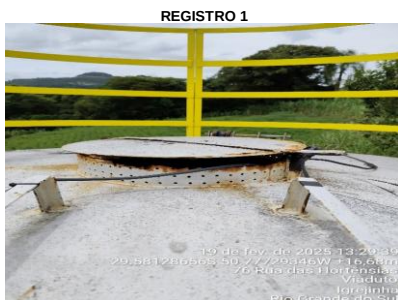
| NC | CÓDIGO DA NC | UNIDADE | Reservatório R12 - Mutirão |
| 70 | A5.5 | CONSTATAÇÃO | Tampa de inspeção apresenta-se oxidadas e com aberturas que possibilitam a entrada de contaminantes. |

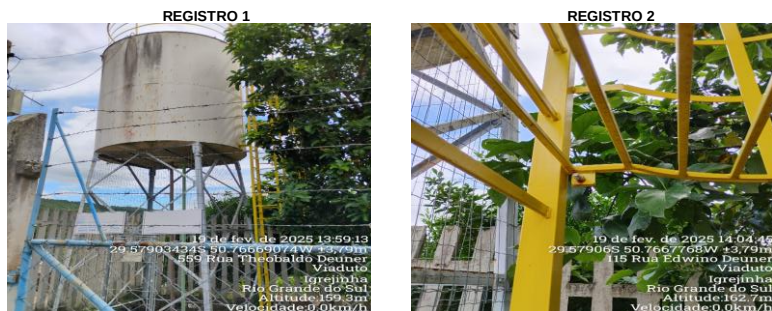
| NC | CÓDIGO DA NC | UNIDADE | Reservatório R13 - Deuner |
| 75 | A5.6 | CONSTATAÇÃO | Ausência de tubulação de ventilação protegidas com tela e com cobertura que impeça a entrada de água de chuva e limite a entrada de poeira. |

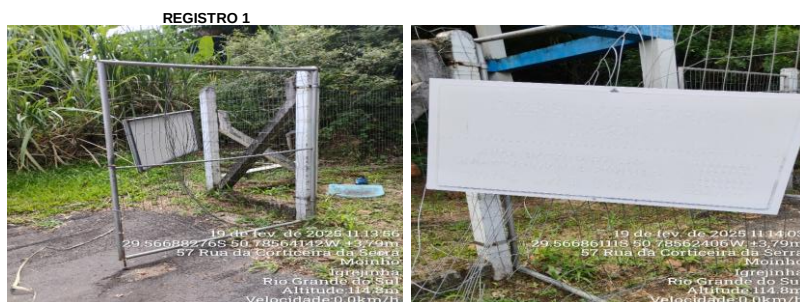
| NC | CÓDIGO DA NC | UNIDADE | Reservatório R20 - Corticeira da Serra |
| 87 | A5.1 | CONSTATAÇÃO | Placa danificada e apagada. |

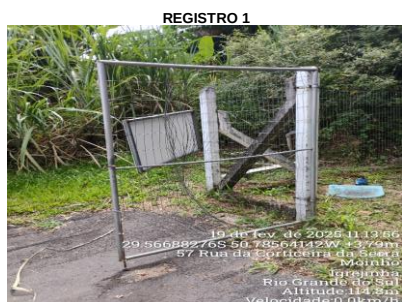
| NC | CÓDIGO DA NC | UNIDADE | Reservatório R20 - Corticeira da Serra |
| 88 | A5.2 | CONSTATAÇÃO | Portão de acesso danificado, possibilitando acesso de terceiros. |

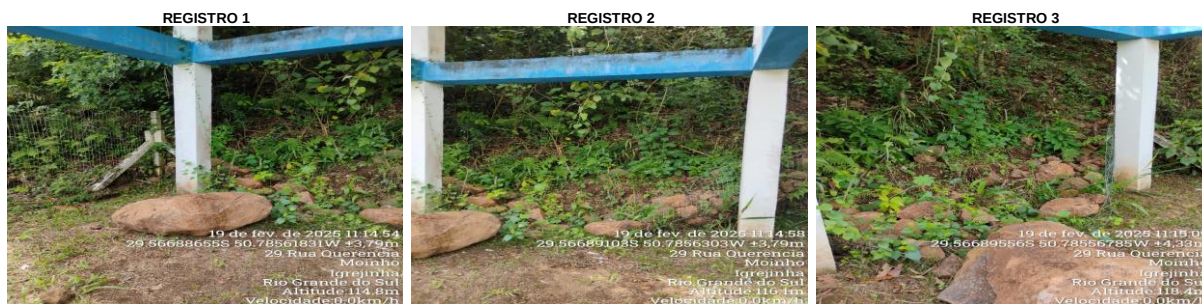
| NC | CÓDIGO DA NC | UNIDADE | Reservatório R20 - Corticeira da Serra |
|---|---|---|---|
| 2 | 365 dias | OBSERVAÇÃO | Deslizamento destruiu parcialmente a cerca. Apresentar laudo de estabilidade do talude ou estudo técnico equivalente que indique a necessidade de instalação ou não de medida de redução de risco. |

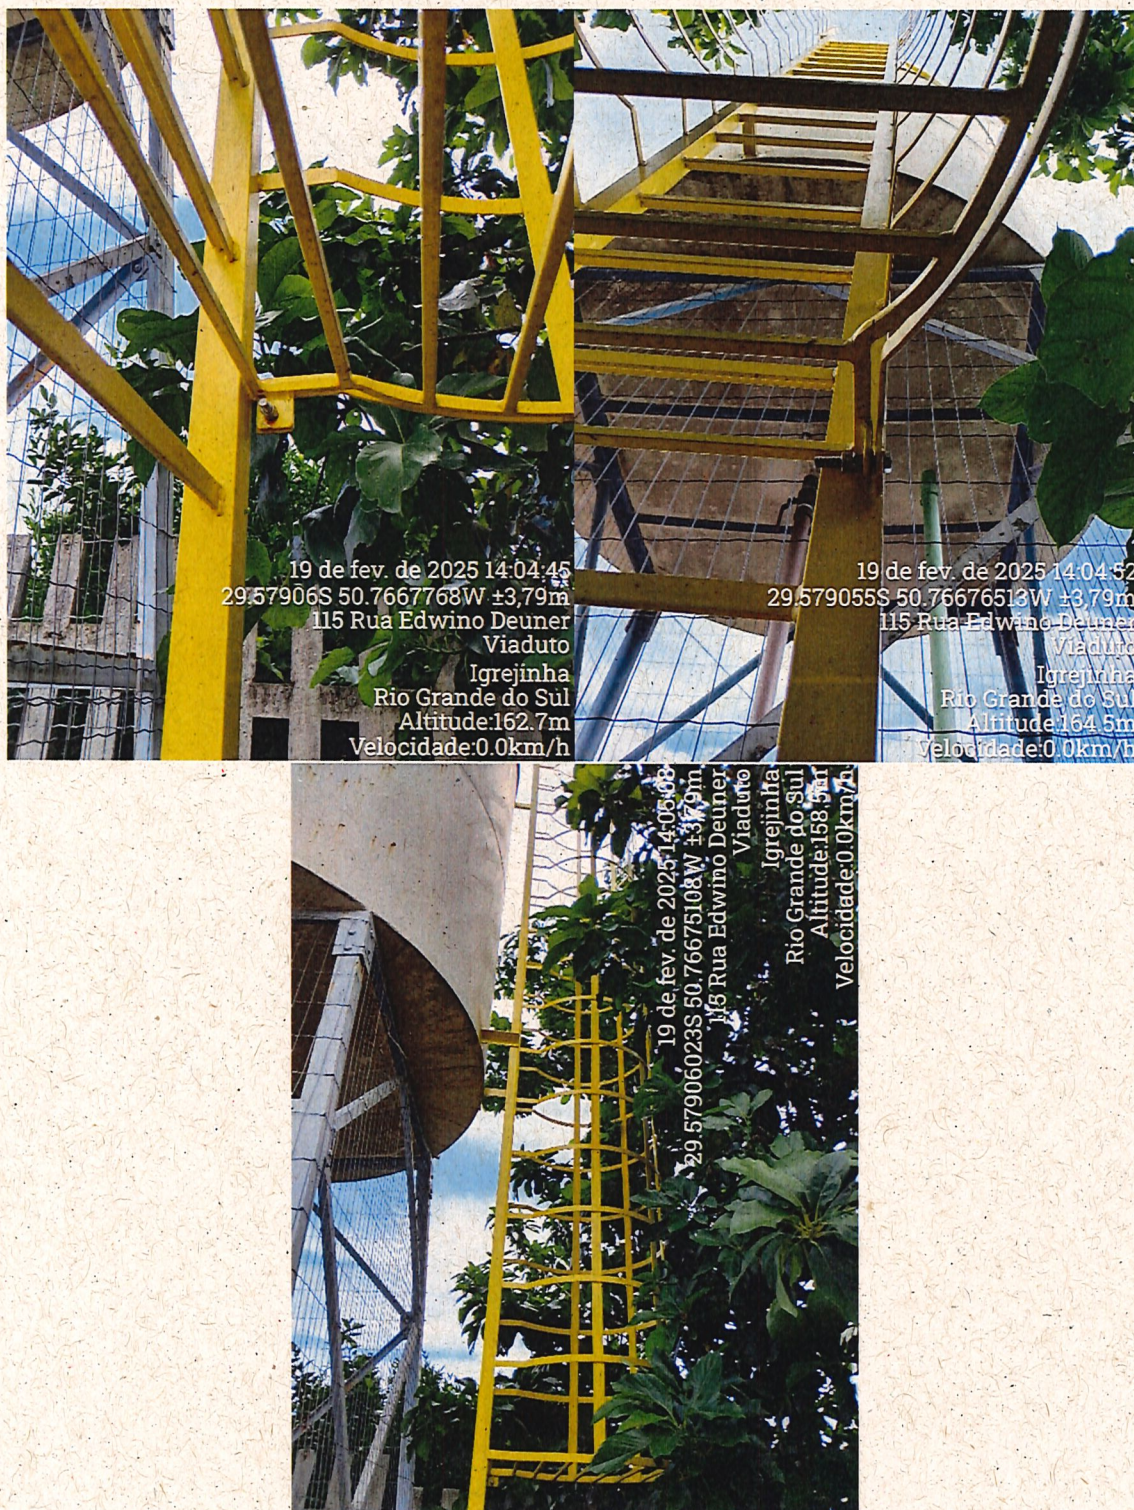
Não foi possível acessar a parte superior do Reservatório R-13 pois o prestador não possuía equipamento para abrir o dispositivo de travamento de acesso a escada. Apresentam-se em sequência as imagens do fato.

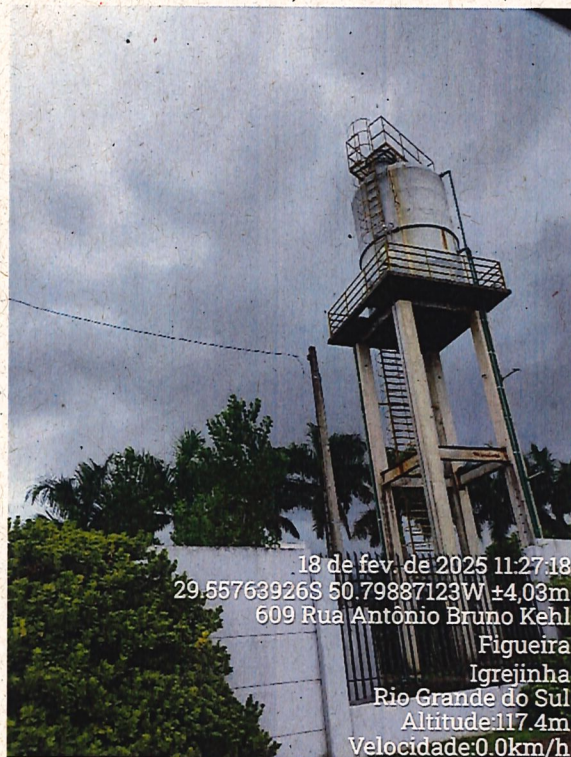
Não foi possível acessar o Reservatório R-22 pois, conforme alegação do prestador, este passou para a operação do condomínio fechado no qual está inserido. Não foi possível acessar o interior do condomínio. Apresentam-se em sequência as imagens do fato.
