## REGULAÇÃO RELATÓRIO TÉCNICO DE FISCALIZAÇÃO N. 076/2025 – RTF

**Fiscalização regular no Sistema de  
Abastecimento de Água e Sistema de  
Esgotamento Sanitário de Rolante/RS.**

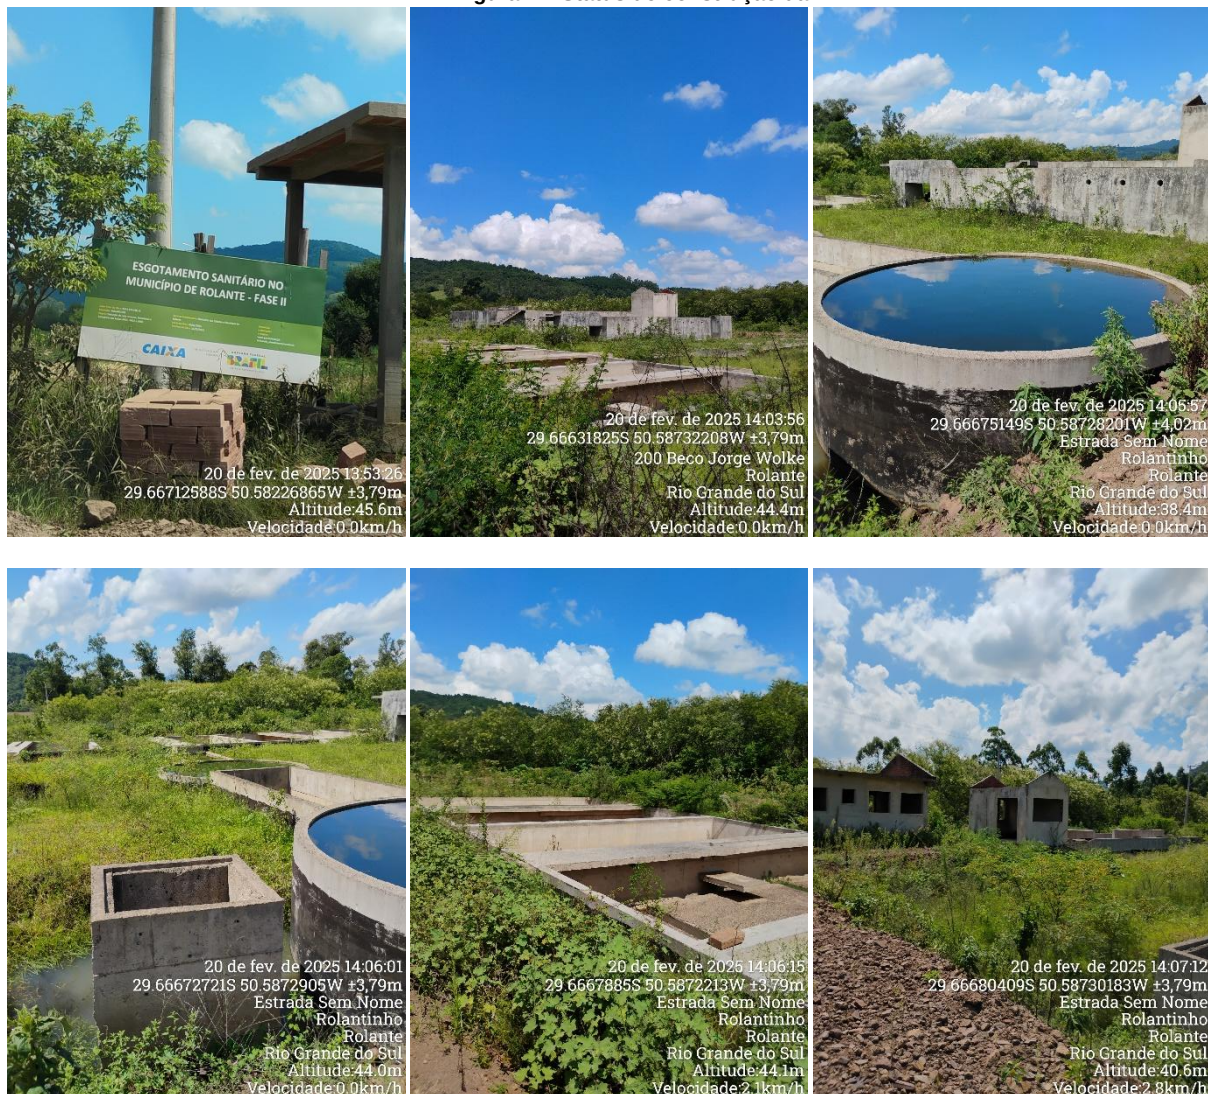
Figura 1 – Status de construção da ETE.

O Parecer Técnico da FUNASA do TC/PAC 0207/12 elaborado em 2020 indica que a obra apresentava diversas irregularidades, incluindo a construção em uma área propensa a inundações.

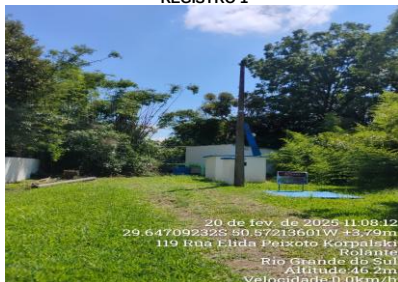
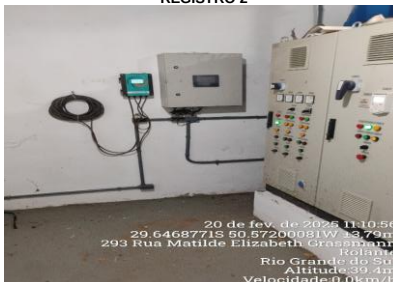
| NC | CÓDIGO DA NC | UNIDADE | Captação e EBAB |
|---|---|---|---|
| 4 | A1.14 | CONSTATAÇÃO | Unidade não apresenta mapa de risco ou outra técnica ou ferramenta apropriada referente a saúde e segurança do trabalho. |

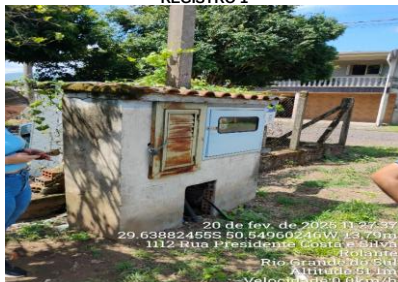
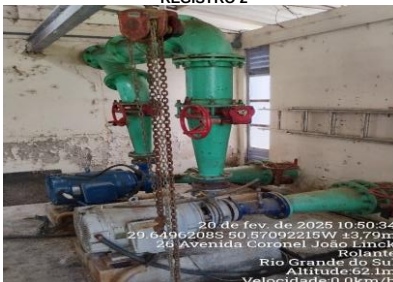
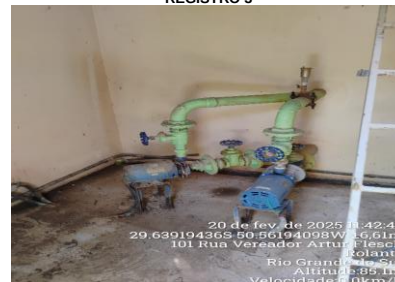
| NC | CÓDIGO DA NC | UNIDADE | EBAT |
|---|---|---|---|
| 5 | A3.10 | CONSTATAÇÃO | Unidades de bombeamento de água tratada não apresentam mapa de risco ou outra técnica ou ferramenta apropriada referente a saúde e segurança do trabalho. |
| 2 | 180 dias | OBSERVAÇÃO | EBAT 01, EBAT 02, EBA 01, EBA 02, EBA 03, EBA 04 |

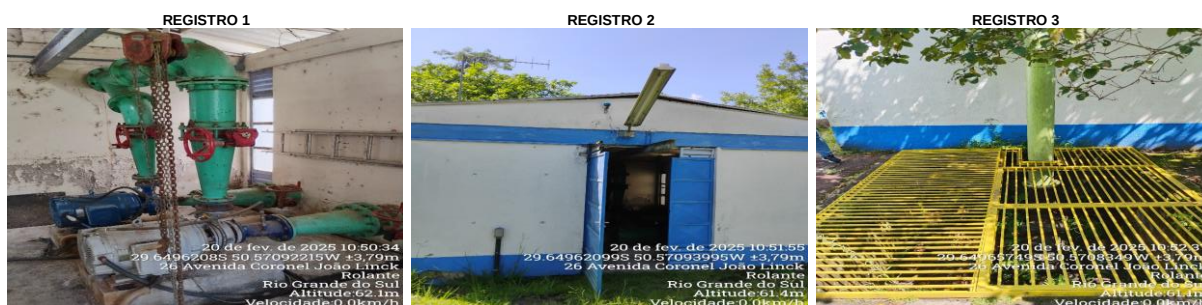
| NC | CÓDIGO DA NC | UNIDADE | Estação de Bombeamento de Água Tratada - EBAT 01 |
| GRUPO | PRAZO | NÃO CONFORMIDADE | Inexistência de placa de identificação da área da EBA. |

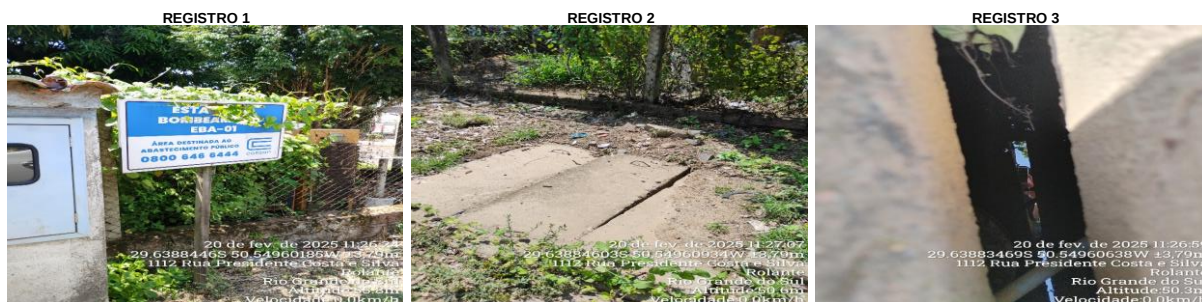
| NC | CÓDIGO DA NC | UNIDADE | Estação de Bombeamento de Água Tratada - EBA 01 |
| 7 | A3.6 | CONSTATAÇÃO | Drenagem da estrutura que abriga as bombas é inadequada, constatou-se água acumulada. |
| GRUPO | PRAZO | NÃO CONFORMIDADE | Drenagem da estrutura inadequada. |

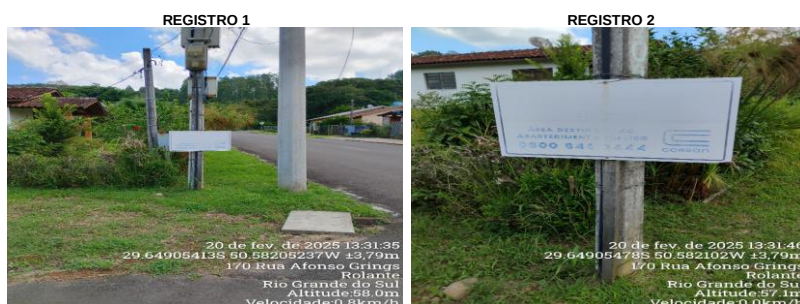
| NC | CÓDIGO DA NC | UNIDADE | Estação de Bombeamento de Água Tratada - EBA 03 |
| 8 | A3.1 | CONSTATAÇÃO | Placa de identificação da EBA esta apagada, identificação da unidade inadequada. |

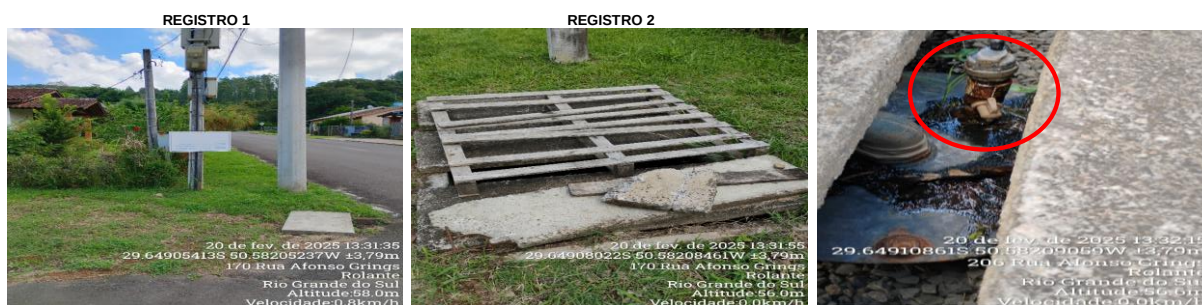
| NC | CÓDIGO DA NC | UNIDADE | Estação de Bombeamento de Água Tratada - EBA 03 |
| 9 | A3.5 | CONSTATAÇÃO | Vazamento aparente. |
| GRUPO | PRAZO | NÃO CONFORMIDADE | Perda de água e/ou não executar redução de perdas. |

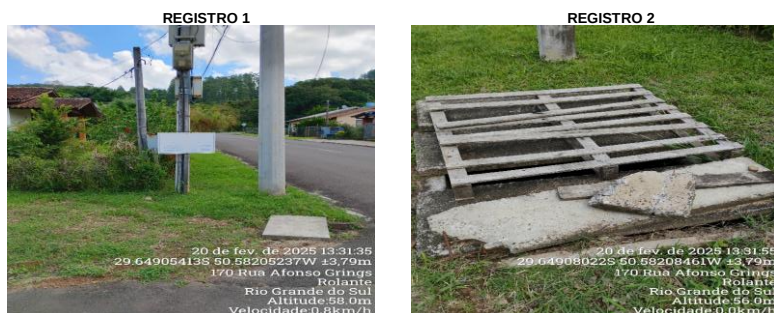
| NC | CÓDIGO DA NC | UNIDADE | Estação de Bombeamento de Água Tratada - EBA 03 |
| 10 | A3.8 | CONSTATAÇÃO | Caixa de abrigo da bomba aberta e com fechamento improvisado por pallets. |
| GRUPO | PRAZO | NÃO CONFORMIDADE | Não proporcionar a segurança das edificações e dos operadores. |

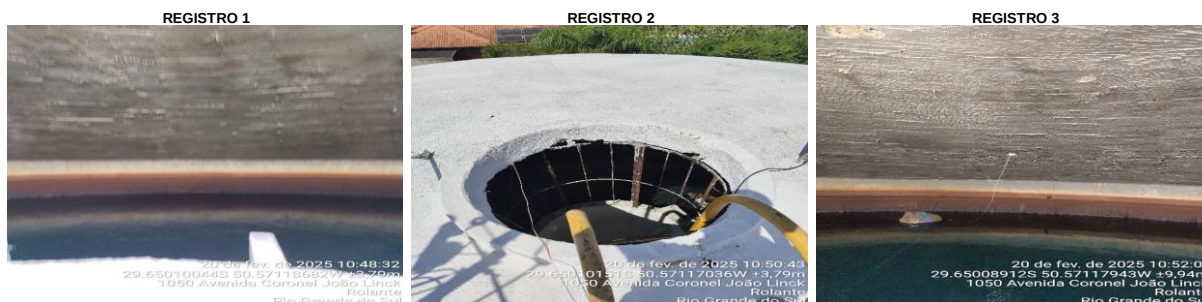
| NC | CÓDIGO DA NC | UNIDADE | Reservatório R01 |
| 11 | A5.5 | CONSTATAÇÃO | Abertura de inspeção não apresenta tampa ou tela que impeça a entrada de água, poeira, animais e outros potenciais contaminantes. |
| GRUPO | PRAZO | NÃO CONFORMIDADE | Ausência de abertura de inspeção fechada com tampa inteira dotada de dispositivo e travamento. |

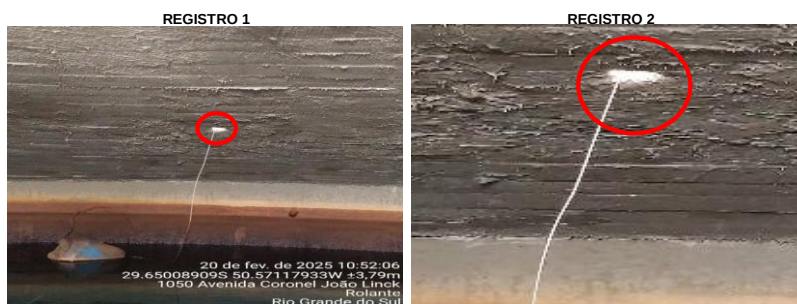
| NC | CÓDIGO DA NC | UNIDADE | Reservatório R01 |
| <b>GRUPO</b> | <b>PRAZO</b> | <b>NÃO CONFORMIDADE</b> | Falta de conservação e manutenção preventiva de unidade. |
| 2 | 365 dias | OBSERVAÇÃO | Abertura na laje para a passagem da fiação da boia do reservatório. |

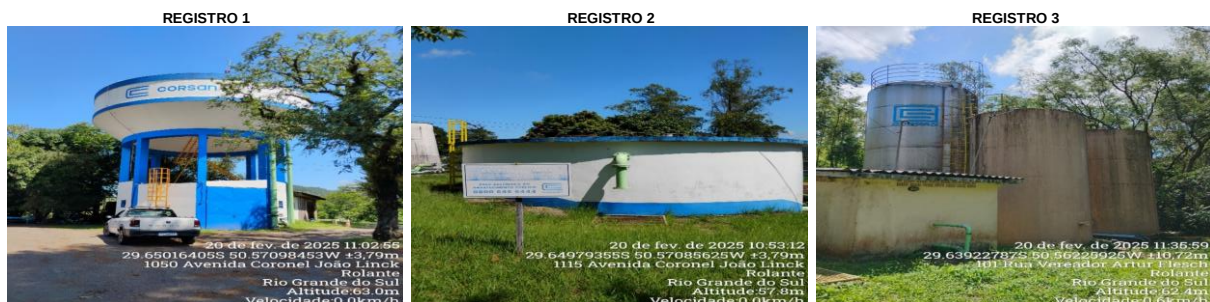
| NC | CÓDIGO DA NC | UNIDADE | Reservatórios |
|---|---|---|---|
| 13 | A5.18 | CONSTATAÇÃO | Unidades de reservação não apresentam mapa de risco ou outra técnica ou ferramenta apropriada referente a saúde e segurança do trabalho. |
| <b>GRUPO</b> | <b>PRAZO</b> | <b>NÃO CONFORMIDADE</b> | Não proporcionar a segurança das edificações e dos operadores. |
| 2 | 180 dias | OBSERVAÇÃO | R01, R02, R03, R04, R05, R06, R08, R09 |

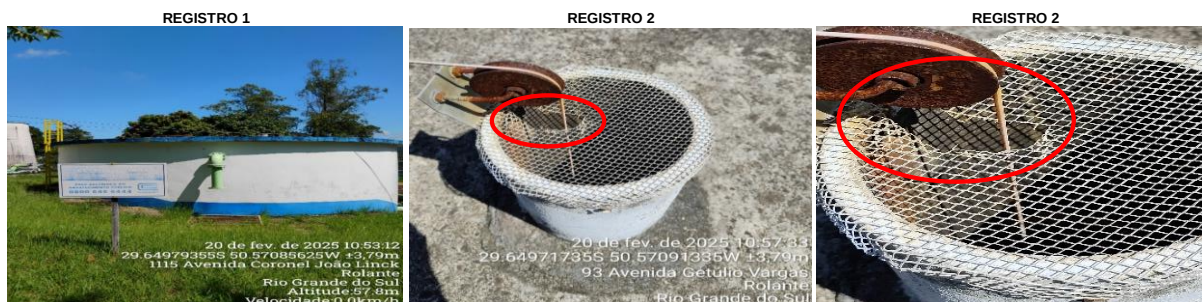
| NC | CÓDIGO DA NC | UNIDADE | Reservatório R02 |
| 14 | A5.6 | CONSTATAÇÃO | Tela de proteção da tubulação de ventilação esta rasgada. |
| <b>GRUPO</b> | <b>PRAZO</b> | <b>NÃO CONFORMIDADE</b> | Ausência de tubulação de ventilação protegidas com tela e com cobertura que impeça a entrada de água de chuva e limite a entrada de poeira. |

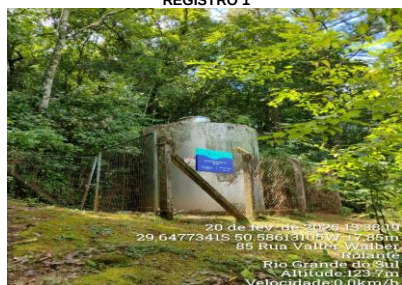
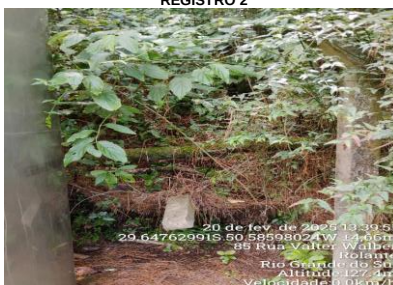
| NC | CÓDIGO DA NC | UNIDADE | Reservatório R04 |
| 2 | 365 dias | OBSERVAÇÃO | Ausência de dispositivo de travamento possibilita a abertura da estrutura por terceiros ou pelo vento ou outra ação do tempo. |

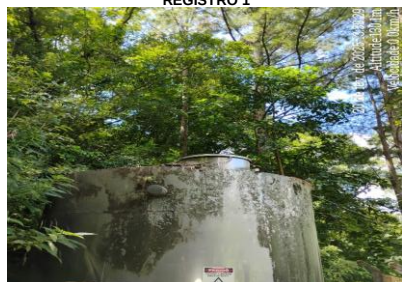
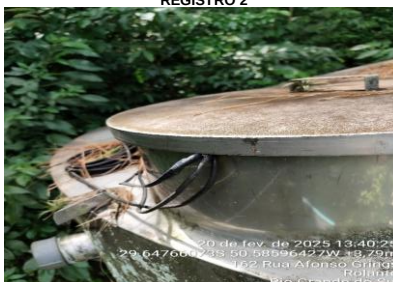
| NC | CÓDIGO DA NC | UNIDADE | Reservatório R04 |
| 16 | A5.5 | CONSTATAÇÃO | Ausência de abertura de inspeção fechada com tampa inteira dotada de dispositivo e travamento. |
| 2 | 180 dias | OBSERVAÇÃO | Ausência de dispositivo de travamento possibilita a abertura da estrutura por terceiros ou pelo vento ou outra ação do tempo. |

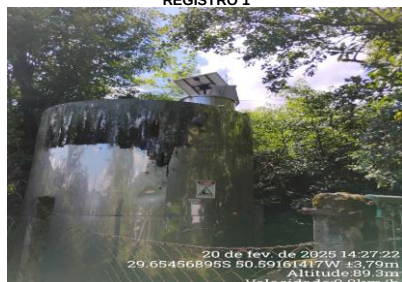
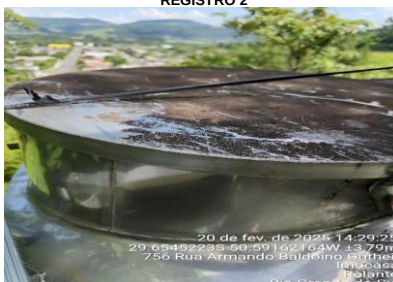
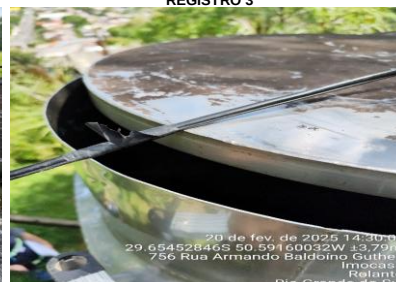
| NC | CÓDIGO DA NC | UNIDADE | Reservatório R05 |
| 17 | A5.5 | CONSTATAÇÃO | Ausência de dispositivo de travamento na tampa de inspeção do reservatório. |

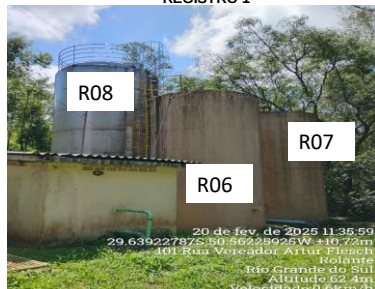
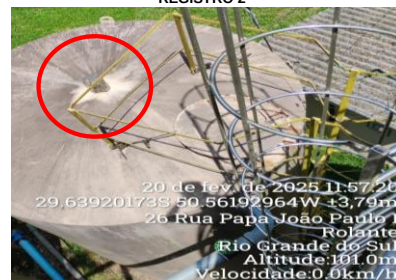
| NC | CÓDIGO DA NC | UNIDADE | Reservatório R06 |
| 19 | A5.6 | CONSTATAÇÃO | Proteção de tubulação de ventilação improvisada com um galão plástico. |

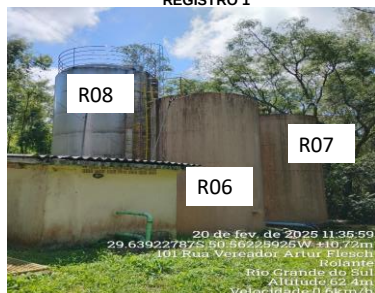
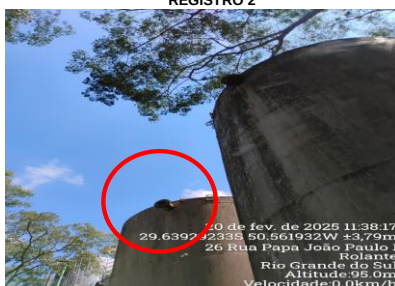
| NC | CÓDIGO DA NC | UNIDADE | Reservatório R06 |
| 20 | A5.6 | CONSTATAÇÃO | Ausência de extravasor/tubulação de ventilação dotada de tela de proteção contra a entrada de possíveis contaminantes |

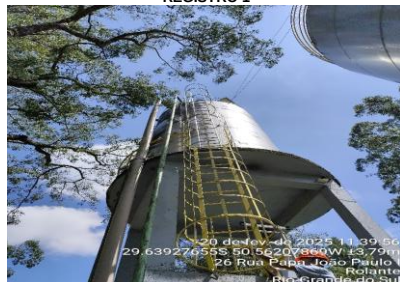
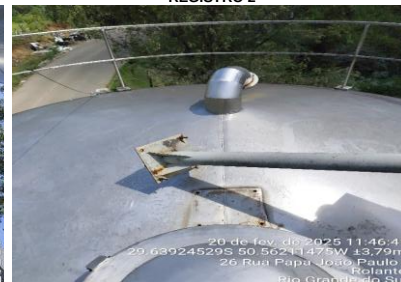
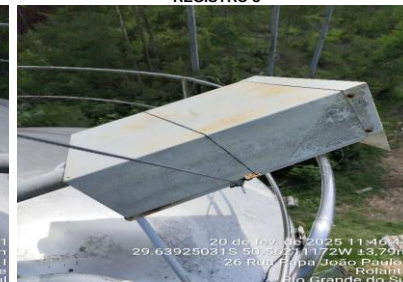
| NC | CÓDIGO DA NC | UNIDADE | Reservatório R03 |
| 22 | A5.17 | CONSTATAÇÃO | Equipamento com fixação danificada e caído na parte superior do reservatório. |

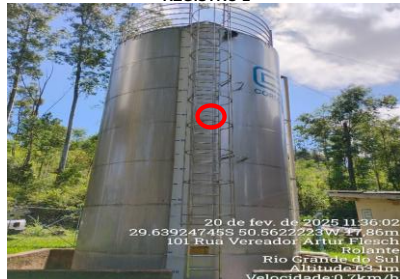
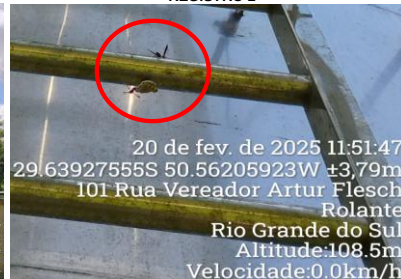
| NC | CÓDIGO DA NC | UNIDADE | Reservatório R09 |
| 23 | - | CONSTATAÇÃO | Não foi possível acessar a parte superior da unidade de reservação, devido a presença de ninho de marimbondo/vespa na escada de acesso |

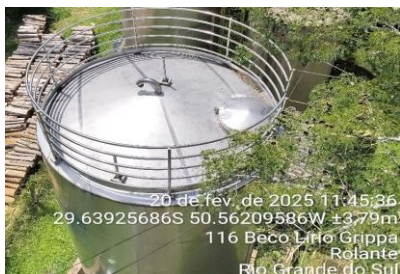
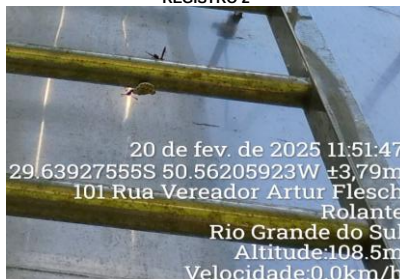
| NC | CÓDIGO DA NC | UNIDADE | Reservatório R09 |
| 2 | 180 dias | OBSERVAÇÃO | NC presumida uma vez o acesso a parte superior do reservatório não foi possível devido a presença de marimbondo/vespa na escada de acesso. |

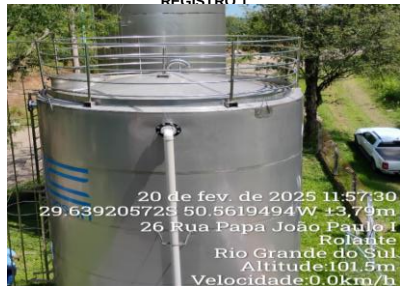
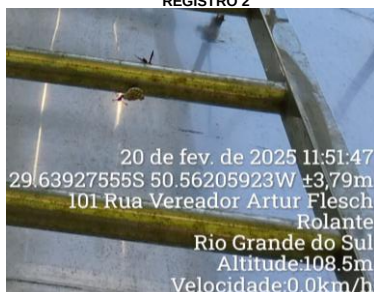
| NC | CÓDIGO DA NC | UNIDADE | Reservatório R09 |
| 25 | A5.6 | CONSTATAÇÃO | Ausência de tubulação de ventilação protegidas com tela. |
| 2 | 90 dias | OBSERVAÇÃO | NC presumida uma vez o acesso a parte superior do reservatório não foi possível devido a presença de marimbondo/vespa na escada de acesso. |

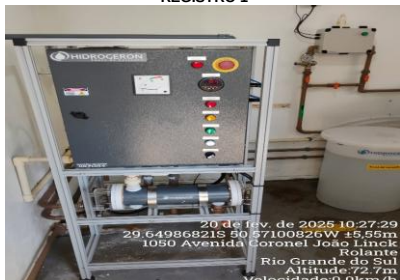
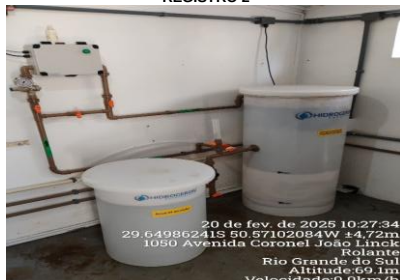
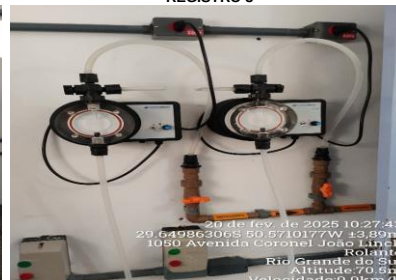
| NC | CÓDIGO DA NC | UNIDADE | ETA |
|---|---|---|---|
| 26 | - | CONSTATAÇÃO | Não foi apresentada a informação precisa de data de instalação e início de operação do sistema de geração de cloro a partir de sal de cozinha. Informação é solicitada no item 3.1.2 do Anexo I. |

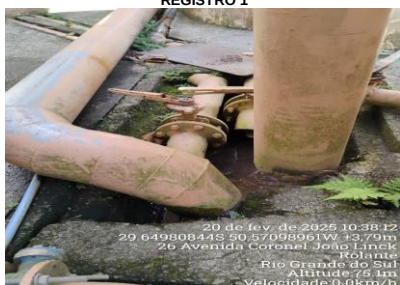
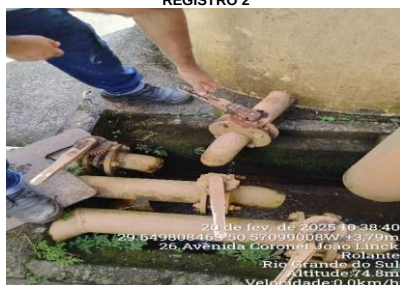
| NC | CÓDIGO DA NC | UNIDADE | ETA |
| 2 | 365 dias | OBSERVAÇÃO | Filtros 4 e 5. |

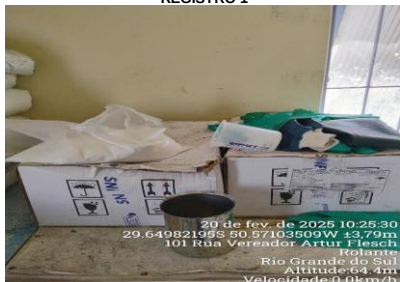
| NC | CÓDIGO DA NC | UNIDADE | ETA |
|---|---|---|---|
| 28 | A4.19 | CONSTATAÇÃO | Inexistência de identificação de produto químico (polieletrólito) no seu local de acondicionamento. |

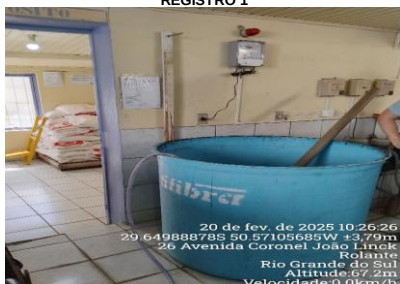
| NC | CÓDIGO DA NC | UNIDADE | ETA |
|---|---|---|---|
| 29 | A4.19 | CONSTATAÇÃO | Inexistência de identificação de produto químico (polieletrólito) no seu local de preparo. |

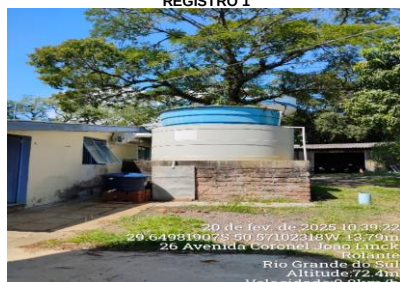
| NC | CÓDIGO DA NC | UNIDADE | ETA |
|---|---|---|---|
| 31 | A4.19 | CONSTATAÇÃO | Acondicionador de produto químico em bacia de contenção não apresenta identificação. |
| 2 | 90 dias | OBSERVAÇÃO | O produto possivelmente consiste em sulfato de alumínio. |

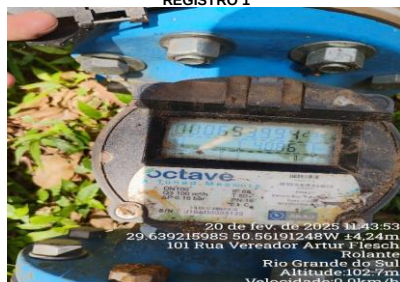
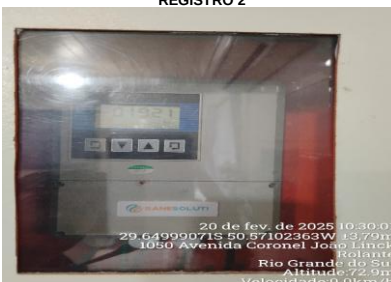
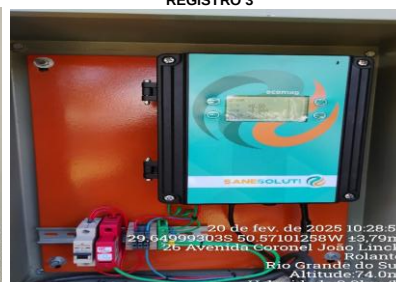
| NC | CÓDIGO DA NC | UNIDADE | ETA |
|---|---|---|---|
| 32 | - | CONSTATAÇÃO | Sistema de abastecimento de água |
| 2 | 365 dias | OBSERVAÇÃO | Macromedidores identificados: Macro localizado na Captação, Macro localizado na EBAT01, Macro localizado na EBAT 02, Macro localizado na área dos Reservatórios 3, 6, 7, 8 e 9 e EBA04. Deve haver padronização da nomenclatura dos macromedidores entre o plano trienal de macromedição, supervisão, e informações prestadas ao órgão regulador. |

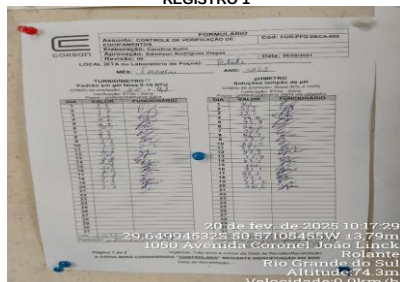
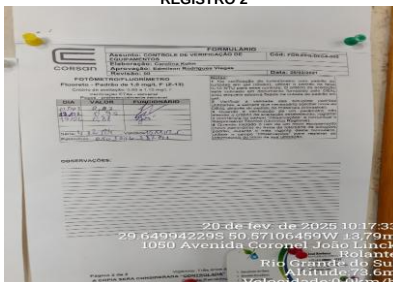
| NC | CÓDIGO DA NC | UNIDADE | Laboratório ETA |
|---|---|---|---|
| 34 | A6.3 | CONSTATAÇÃO | Ausência de evidência de aferição diária do equipamento de mensuração de cloro. |

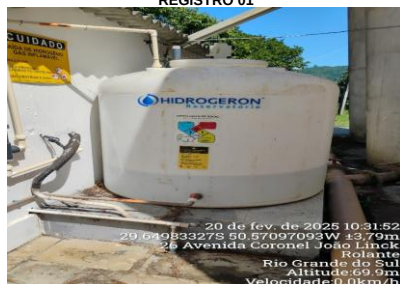
| NC | CÓDIGO DA NC | UNIDADE | ETA |
|---|---|---|---|
| GRUPO | PRAZO | NÃO CONFORMIDADE | Inexistência de bacia de contenção ou bacia de contenção permite vazamentos. |

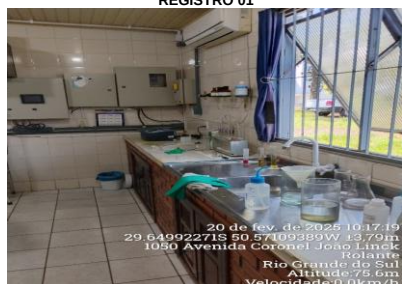
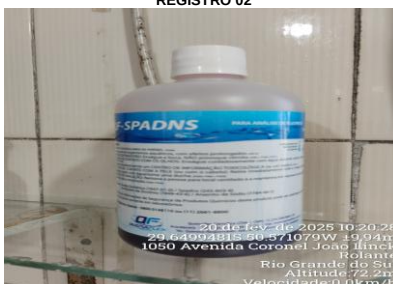
| NC | CÓDIGO DA NC | UNIDADE | Laboratório ETA |
|---|---|---|---|
| 2 | 90 dias | OBSERVAÇÃO | Utilização de compostos perigosos em análises, como SPADNS com Arsenito. |

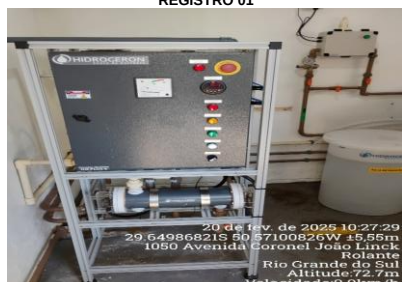
| NC | CÓDIGO DA NC | UNIDADE | ETA |
|---|---|---|---|
| 43 | A4.14 | CONSTATAÇÃO | Ausência de evidência de registro de manutenção preventiva do equipamento gerador de cloro para tratamento na ETA. |

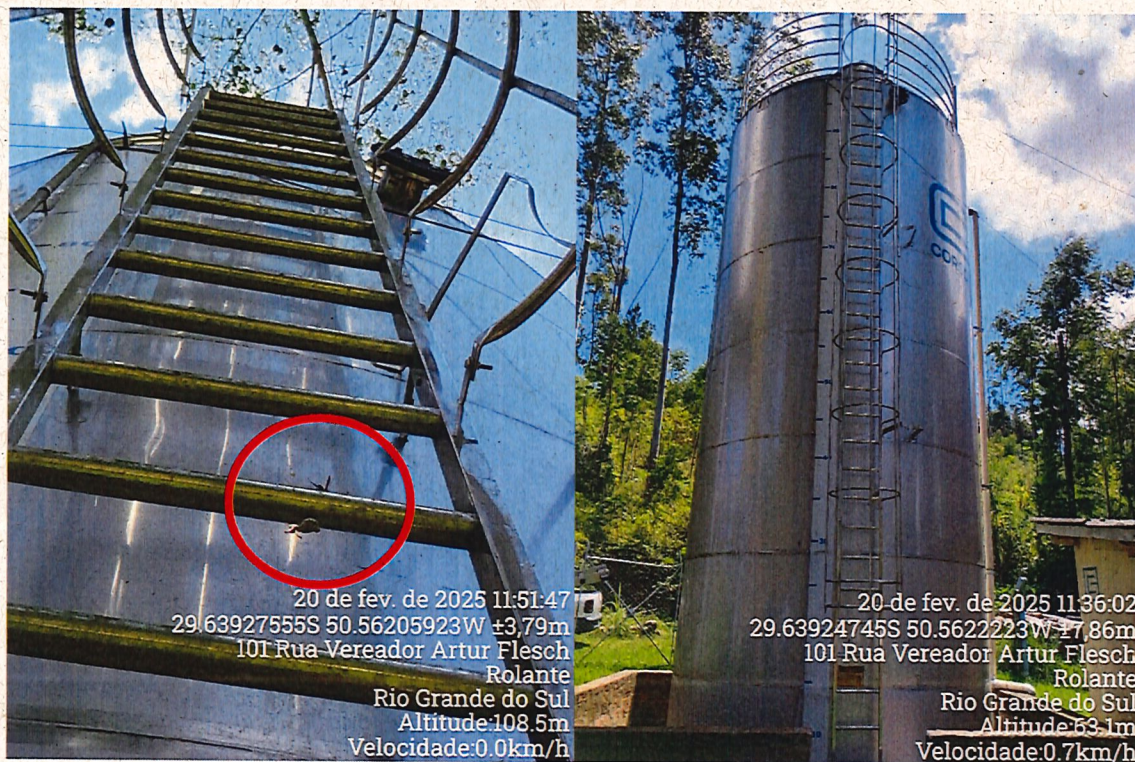
**FISCALIZAÇÃO SISTEMA DE SANEAMENTO DE ROLANTE PROCESSO 076/2025**  
**ATA ANEXO I – Reservatório R-09**

Não foi possível acessar a parte superior do Reservatório R-09 pois a escada de acesso representava alto risco de segurança (ninho de marimbondo). Apresentam-se em sequência as imagens do fato.
