## REGULAÇÃO RELATÓRIO TÉCNICO DE FISCALIZAÇÃO N. 139/2025

Fiscalização Sob Demanda referente ao  
Processo de Ouvidoria n. 139/2025  
pertinente a ocorrência de soleira  
negativa em imóvel no município de  
Estância Velha/RS.

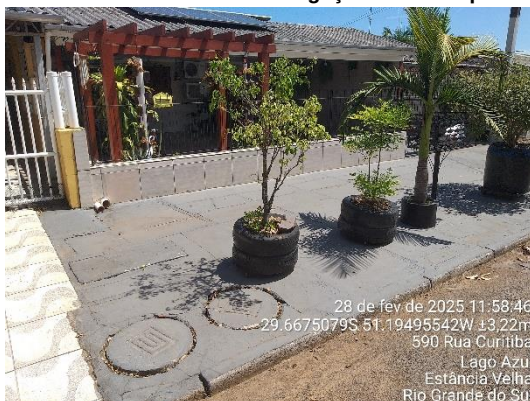
A equipe de fiscalização da Agesan verificou *in loco* que existe caixa de ligação de esgoto sanitário na frente do imóvel, o que pode ser observado na Figura 2.

Figura 2 - Registro fotográfico da evidência de caixa de ligação: Vista da parte frontal do imóvel.

No entanto, foi possível verificar que o imóvel está localizado aparentemente no mesmo nível da caixa de esgoto da calçada. Desta forma, ressalta-se que há o nivelamento do imóvel em questão com a via pública e, diante dos dados coletados e das análises realizadas, conclui-se que o imóvel não apresenta características de soleira negativa.
