REGULAÇÃO RELATÓRIO TÉCNICO DE FISCALIZAÇÃO N. 412/2025

Fiscalização Sob Demanda referente ao
Processo de Ouvidoria n. 412/2025
pertinente a ocorrência de soleira
negativa em imóvel no município de
Estância Velha/RS.

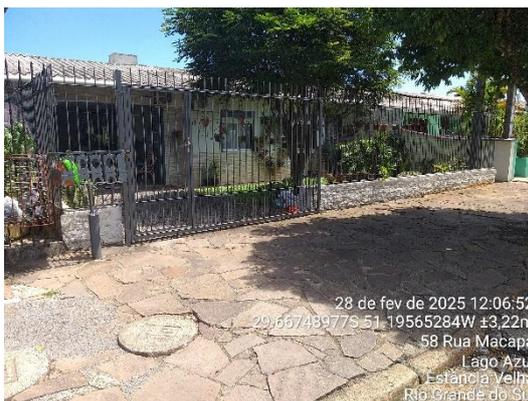
A equipe de fiscalização da Agesan verificou *in loco* que existe caixa de ligação de esgoto sanitário na frente do imóvel, o que pode ser observado na Figura 2.

Figura 2 - Registro fotográfico da evidência de caixa de ligação: Vista da parte frontal do imóvel.

No entanto, foi possível verificar que o imóvel está localizado aparentemente no mesmo nível da caixa de esgoto da calçada. Desta forma, ressalta-se que há o nivelamento do imóvel em questão com a via pública e, diante dos dados coletados e das análises realizadas, conclui-se que o imóvel não apresenta características de soleira negativa.
