## RELATÓRIO TÉCNICO DE FISCALIZAÇÃO N. 507/2025 - RTF

**Fiscalização Regular dos serviços que compõem o sistema de manejo de resíduos sólidos urbanos do município de Bagé/RS.**

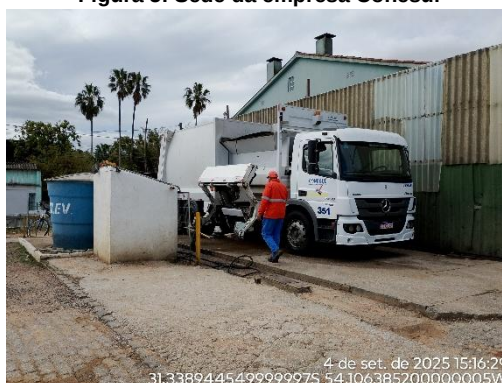
**Figura 5: Sede da empresa Conesul**

Destaca-se que, considerando que a sede da empresa é utilizada como estacionamento dos caminhões e ainda, possui uma oficina para realizar a manutenção dos caminhões e contentores, entende-se que seja necessário o licenciamento ambiental conforme Resolução CONSEMA n. 372/2018 no CODRAM 3419,20 (*ESTACIONAMENTO DE FROTISTAS COM MANUTENÇÃO DE VEÍCULO: “Empreendimento destinado ao estacionamento de veículos vinculados a atividade frotista, no qual são realizados serviços de manutenção tais como: lavagem, lubrificação, reparação mecânica/elétrica, abastecimento de combustível, lanternagem, borracharia, dentre outros”*). Para fins de enquadramento deverão ser contabilizadas como áreas úteis aquelas utilizadas para a realização dos serviços de manutenção). Além disso, quando questionado sobre o destino final da água proveniente da limpeza dos contentores, foi informado que a mesma é encaminhada para o leito de secagem que existe na área do transbordo.

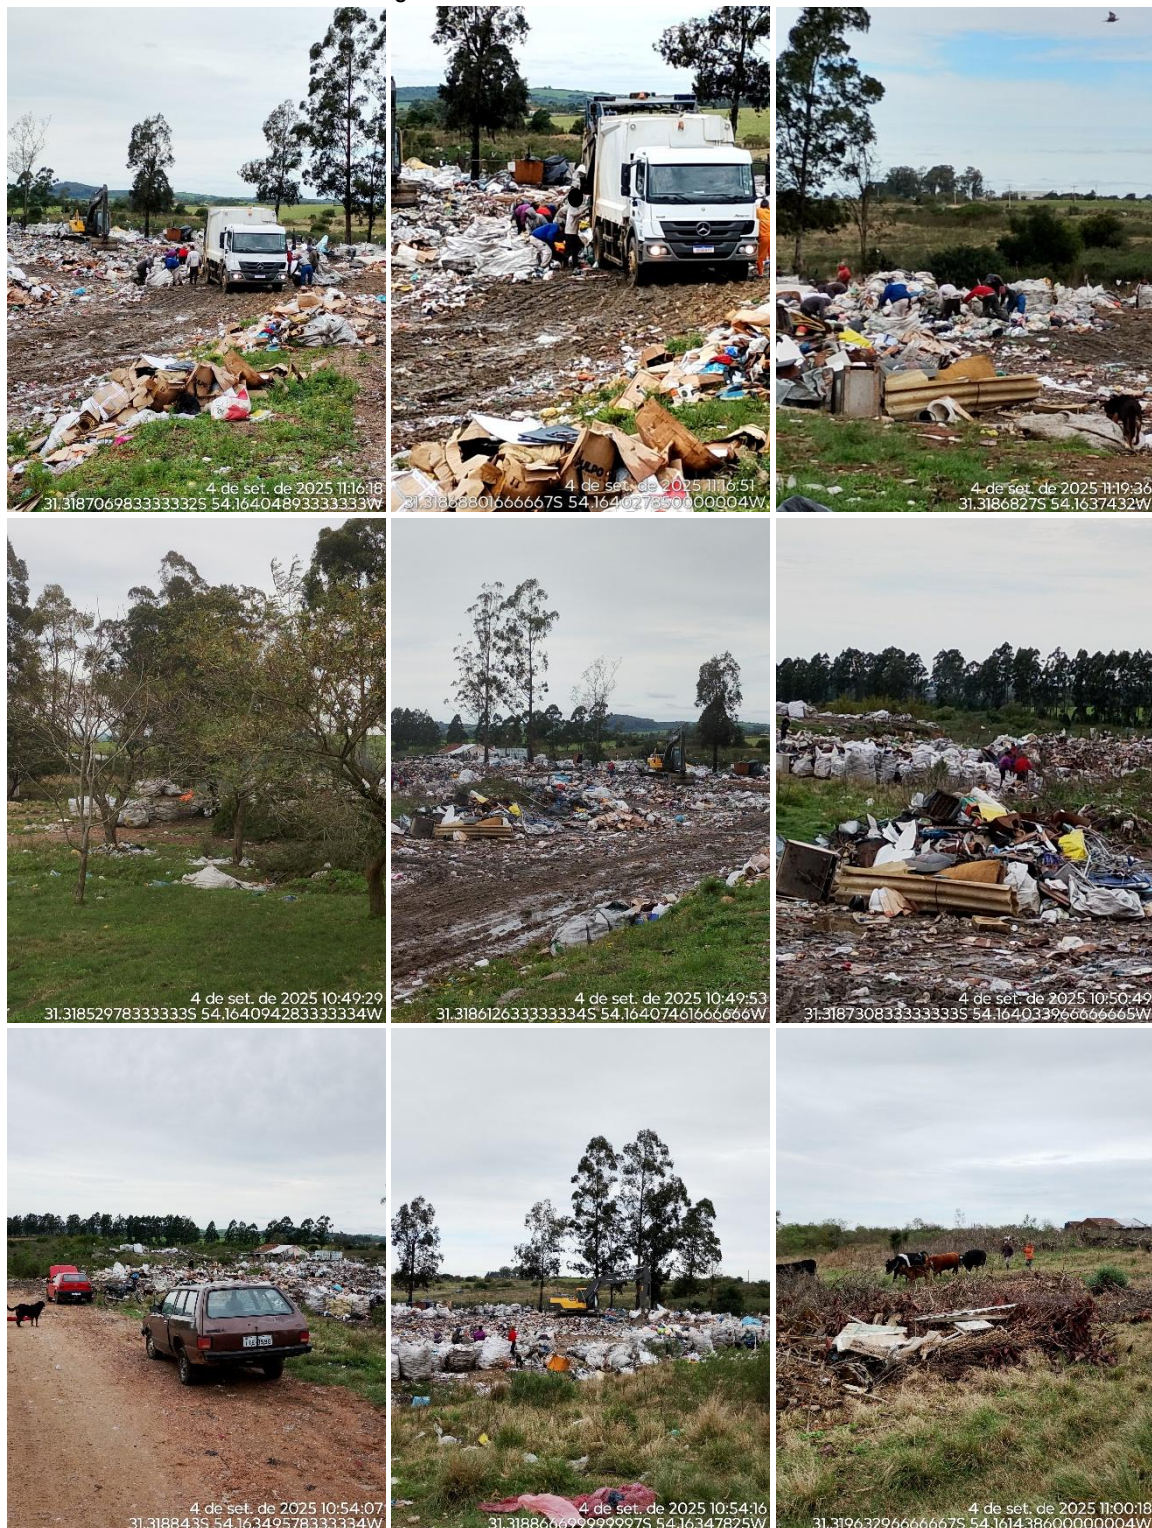
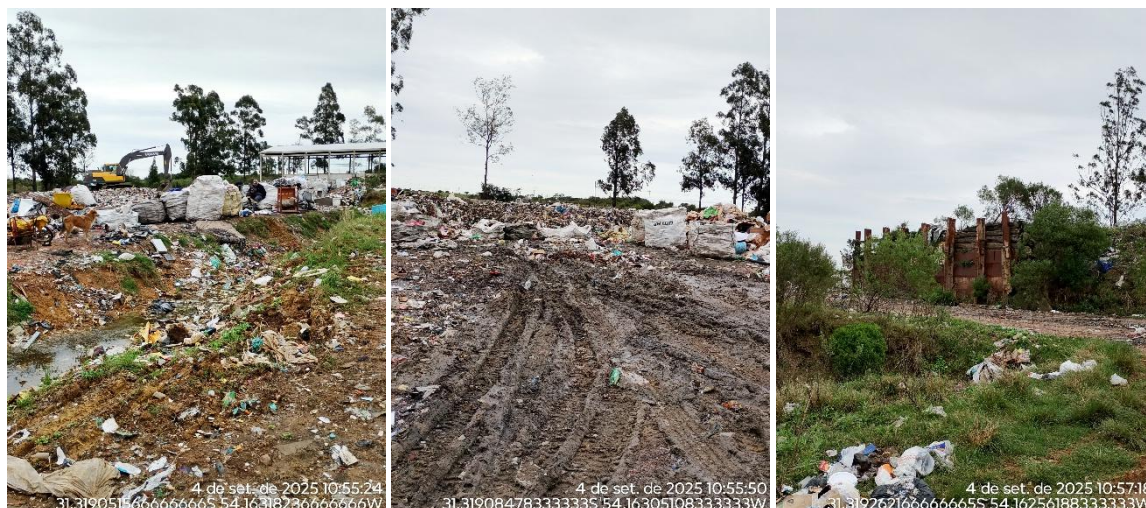
Figura 7: Unidade de transbordo de RSU

Durante a fiscalização foi possível acompanhar os caminhões da coleta descarregando. Na ocasião, verificou-se que os RSU coletados são dispostos a céu aberto e em solo, sem qualquer impermeabilização. Além disso, dezenas de catadores, de forma insalubre, estavam realizando a triagem dos resíduos dispostos na área.

Verificou-se a presença de grande quantidade de resíduo na área, o que propicia a presença de aves, vetores e animais domésticos, além do odor característico de decomposição de resíduo. Os resíduos dispostos no local abrangem uma grande área do terreno. Observou-se ainda a presença de barracas, carros e caminhões de pessoas não autorizadas. Além disso, constatou-se a presença de cavalos e vacas na área, animais trazidos pelos catadores. Diante da situação encontrada no local, percebe-se que, além da problemática de cunho ambiental, existe uma questão social envolvida, o que requer atenção do poder público e órgão ambiental.

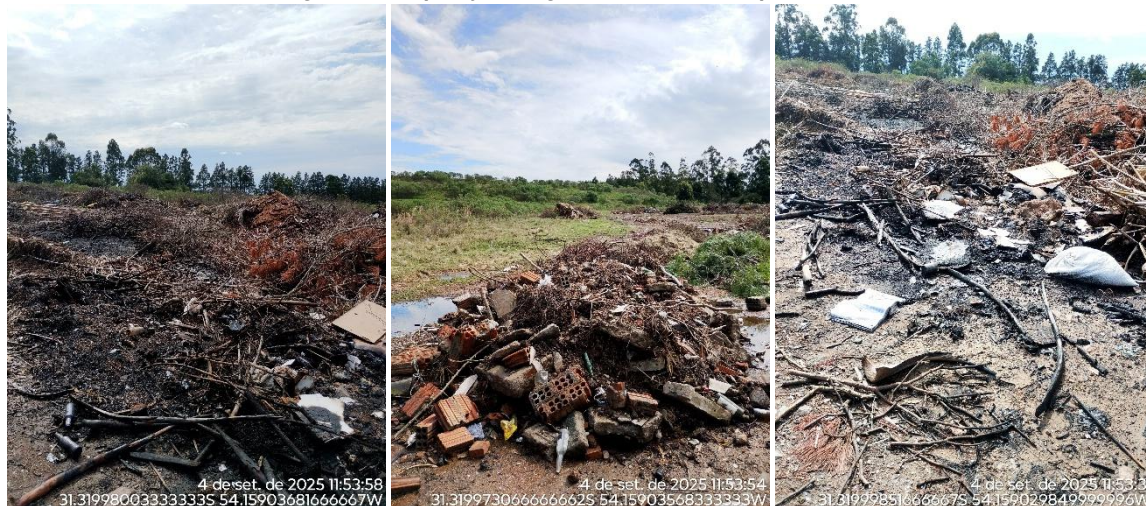
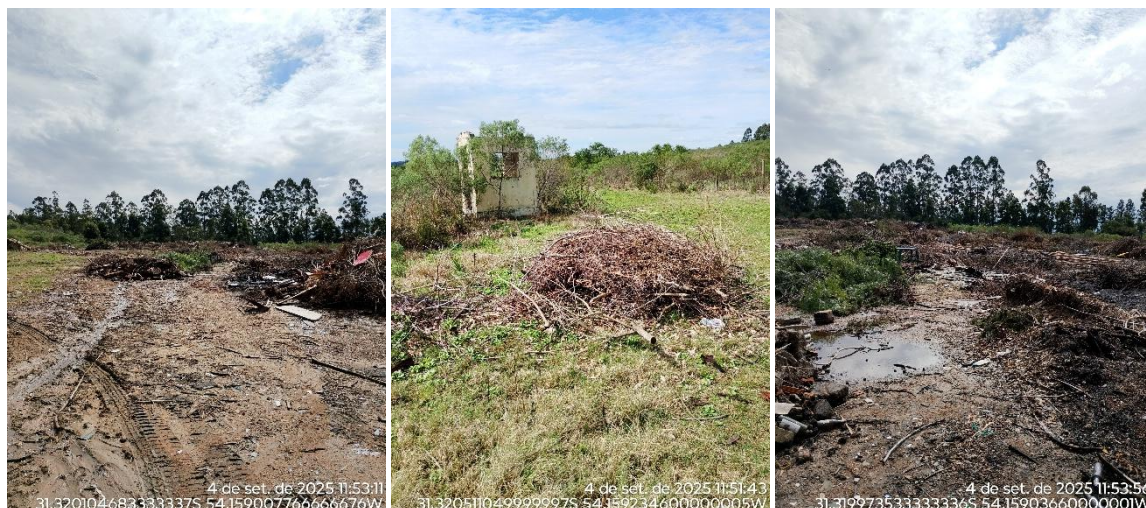
Figura 14: Disposição irregular de resíduos de poda e RCC

A Figura 14 traz imagens do local correspondente à Zona E da Figura 13. Observa-se grande quantidade de resíduos de poda depositados na área, RCC e indício de queima de material.

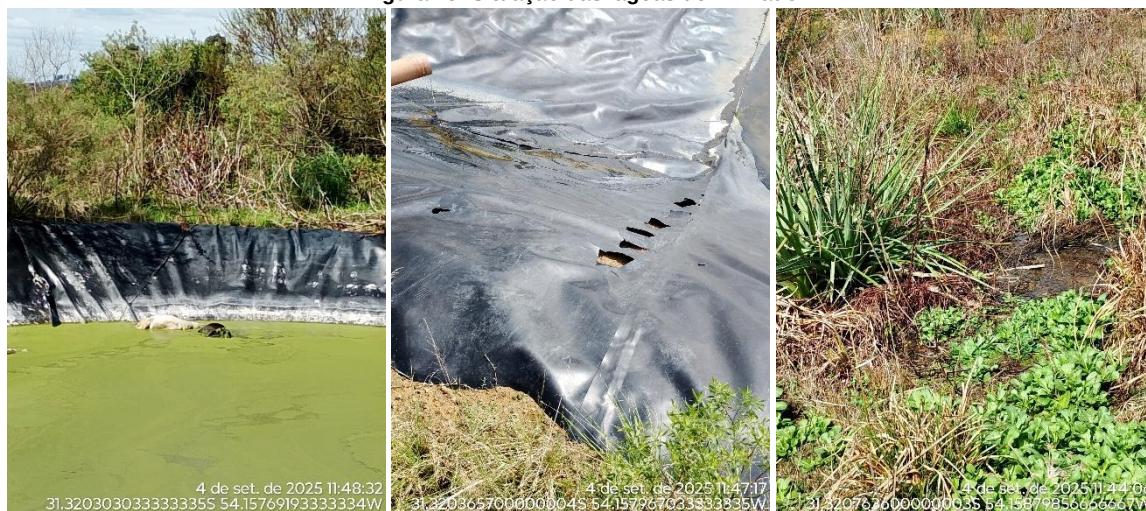
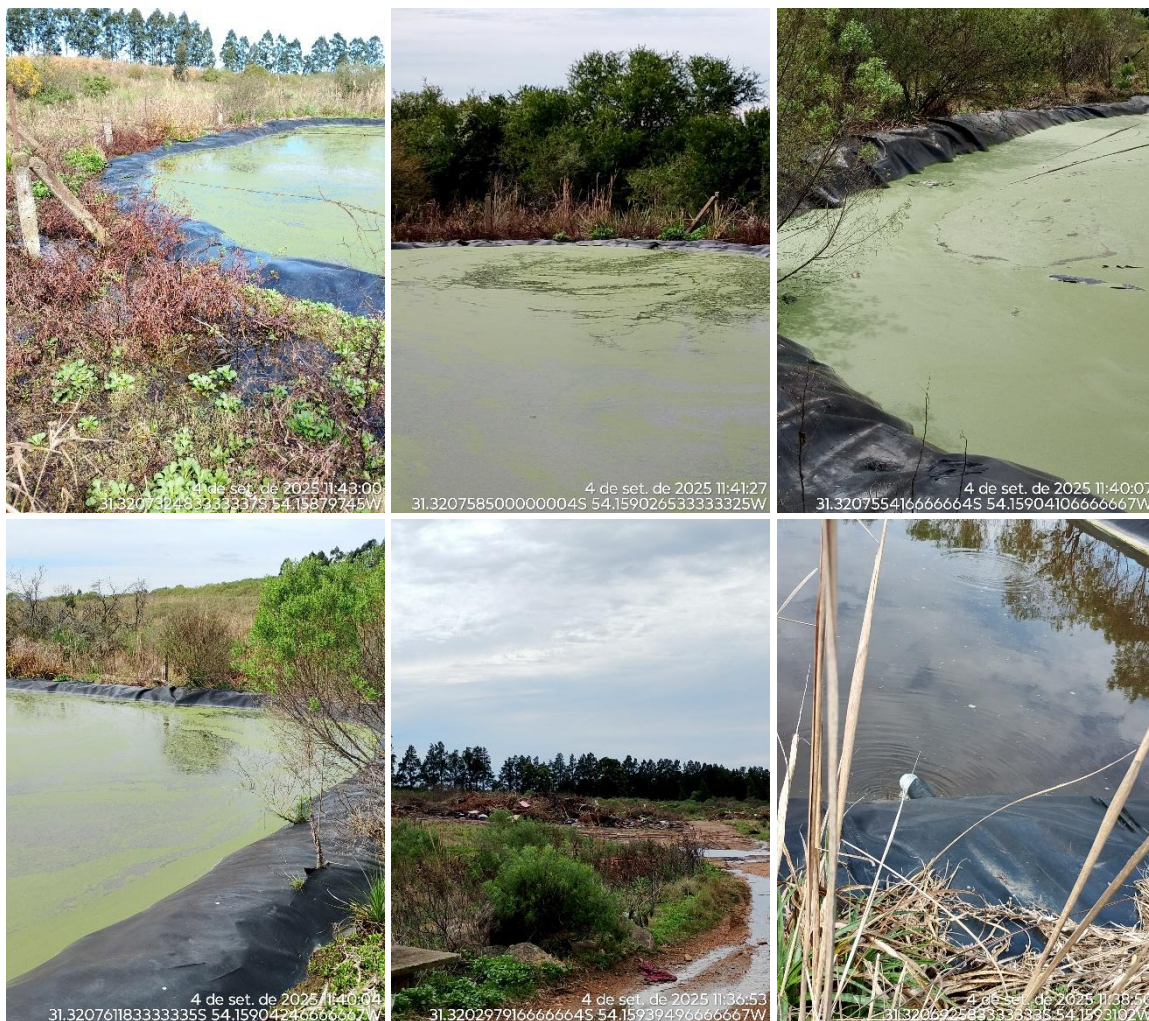
**Figura 15: Situação das lagoas de lixiviado**

Na Figura 15 são apresentados registros da Zona F da Figura 13 (lagoas de lixiviado), onde observa-se estado precário de conservação: extravasamento de efluentes, animais mortos, predomínio de vegetação alta, tubulações obstruídas e lonas de impermeabilização danificadas.

Ainda, constatou-se que as caixas de passagem do lixiviado gerado estão obstruídas, o que está propiciando o lançamento de lixiviado diretamente no solo, infringindo a legislação vigente e o disposto na LU. Além disso, observou-se que o líquido que está chegando à lagoa de acúmulo de lixiviado é extremamente claro, o que não é uma característica de lixiviado, existindo a possibilidade de as águas pluviais estarem sendo direcionadas para as lagoas. Quanto ao nível das lagoas, verificou-se este está quase atingindo a cota máxima de armazenamento, podendo transbordar em caso de precipitação intensa.

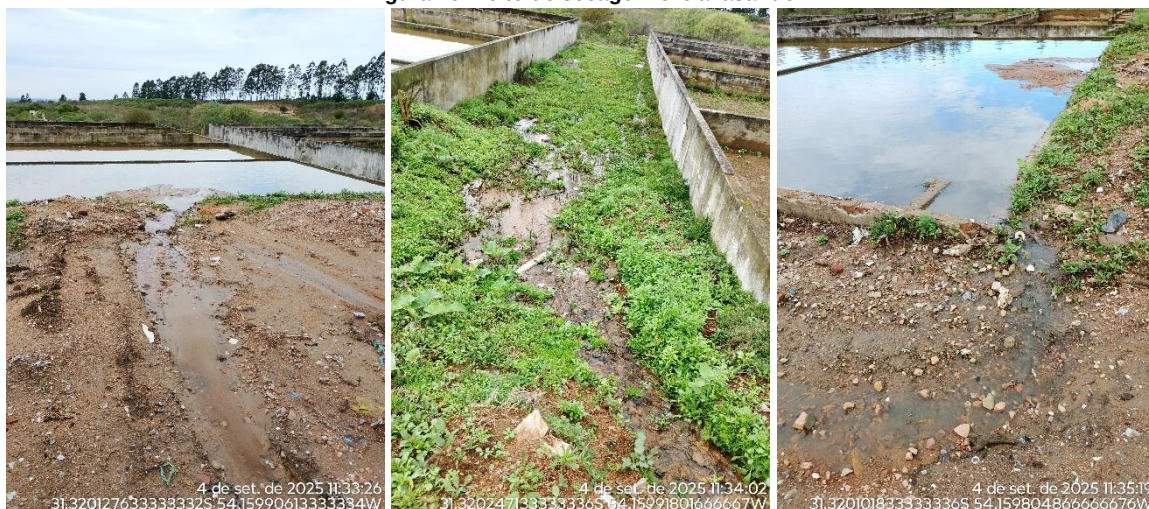
**Figura 16: Leito de secagem extravasando**

Com relação ao leito de secagem existente na unidade (zona D da Figura 13), constatou-se que o mesmo estava extravasando (Figura 16). Cabe destacar que, conforme mencionado anteriormente, essa estrutura recebe a água de lavagem dos contentores do município.

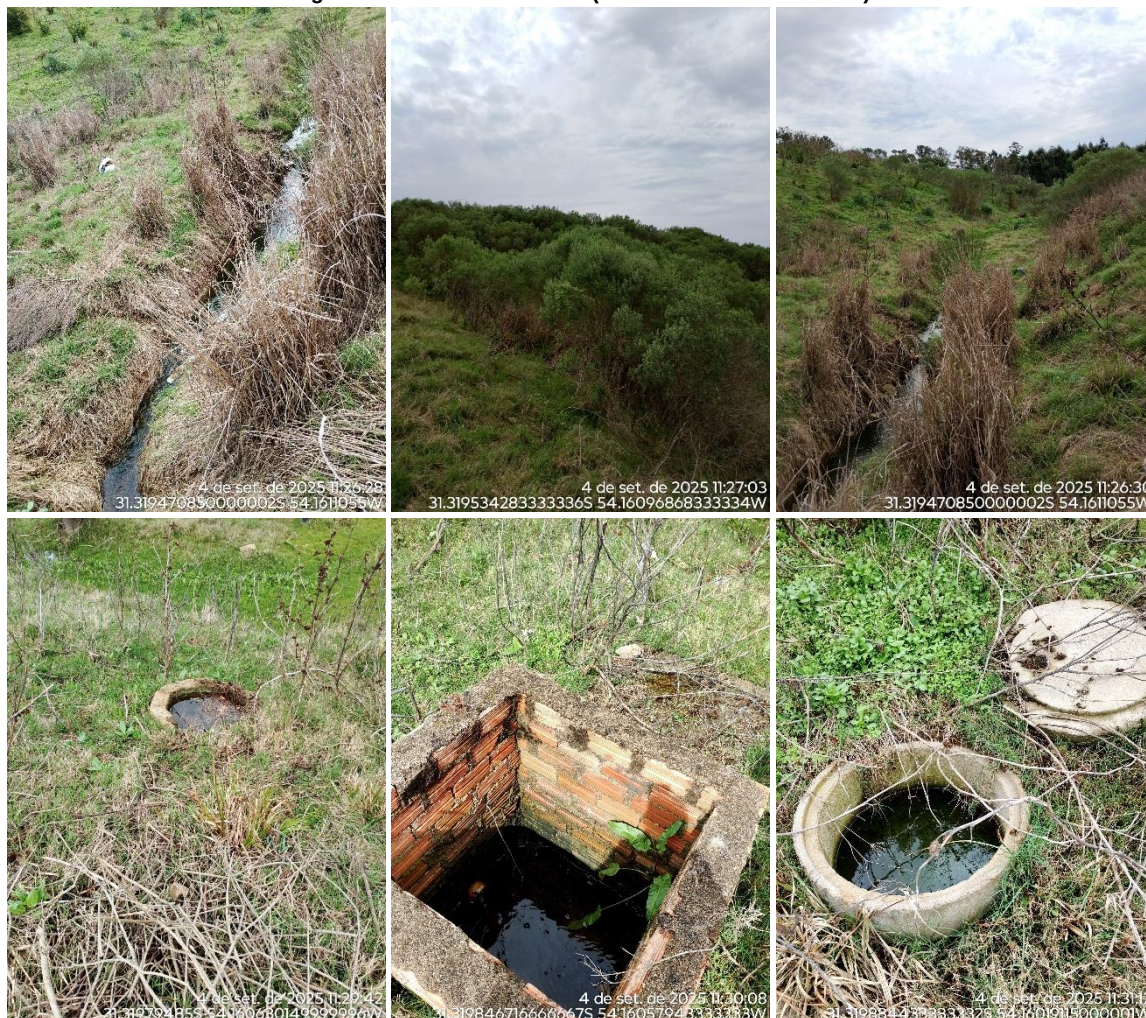
**Figura 17: Passivo ambiental (aterro sanitário encerrado)**

Quanto à área das células encerradas, observou-se que há um acúmulo expressivo de água pluvial, indicando ineficiência na drenagem da área (Figura 17). Verificou-se que diversas caixas de passagem se encontram sem tampa e obstruídas. Ainda, constatou-se que, além da cobertura vegetal por gramíneas, existe a presença de vegetação nativa, como árvores em um estado avançado de crescimento.

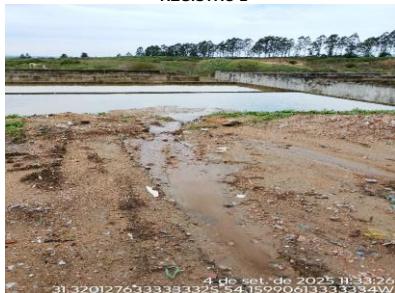
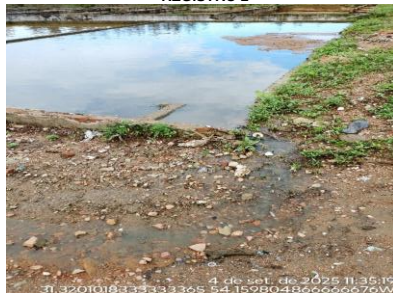
| NC | CÓDIGO DA NC | ATIVIDADE | Armazenamento de RSU (Prestador de Serviços - Conesul) |
|---|---|---|---|
| 3 | 1.8 | CONSTATAÇÃO | Água proveniente da limpeza dos contentores é descartada em local sem licenciamento ambiental ou autorização (leito de secagem localizado no aterro municipal encerrado). |

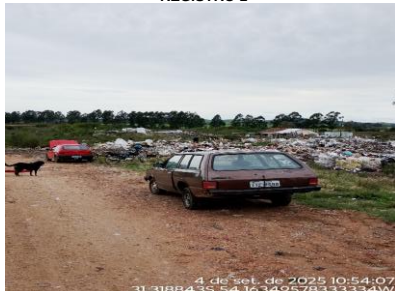
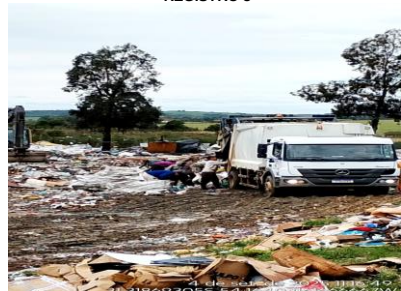
| NC | CÓDIGO DA NC | ATIVIDADE | Transbordo (Titular) |
|---|---|---|---|
| 9 | 3.4 | CONSTATAÇÃO | Apesar da área possuir cercamento, o acesso a terceiros não é impedida. No dia da fiscalização, dezenas de catadores estavam no local, inclusive com veículos (carros e caminhão) para retirarem resíduos triados. |

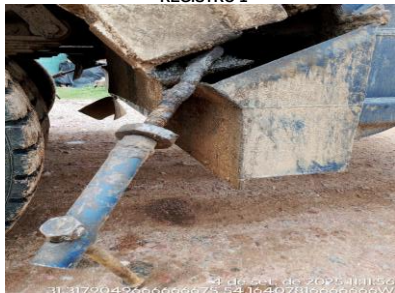
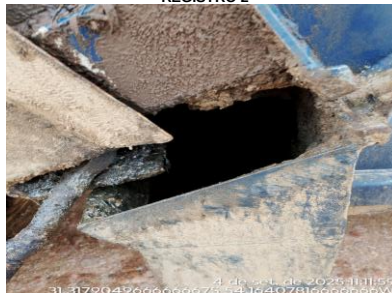
| NC | CÓDIGO DA NC | ATIVIDADE | Coleta de RSU (Prestador de Serviços - Conesul) |
|---|---|---|---|
| 12 | 1.16 | CONSTATAÇÃO | Veículo fiscalizado não possui canaleta de coleta de lixiviado vedada, apresentando vazamento de lixiviado no chão. |

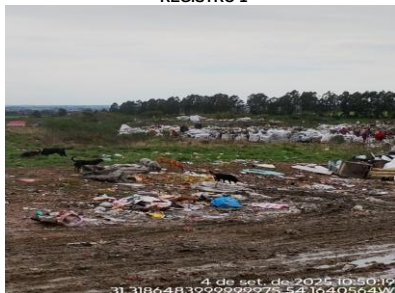
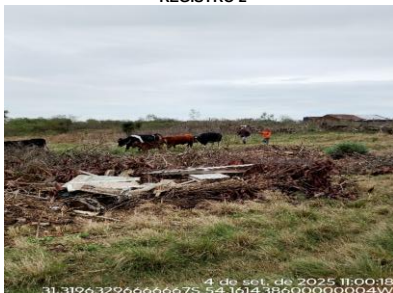
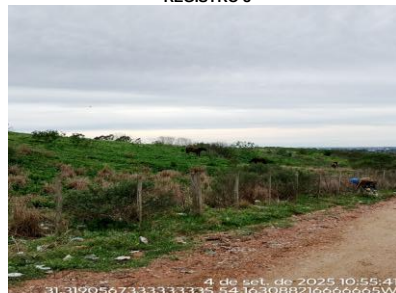
| NC | CÓDIGO DA NC | ATIVIDADE | Transbordo (Titular) |
|---|---|---|---|
| 14 | 3.7 | <b>CONSTATAÇÃO</b> | Presença de animais no local utilizado como transbordo (cachorros, cavalo, vaca). Os cães estavam alimentando-se dos resíduos e as vacas estavam pastando em área com presença de resíduos. |

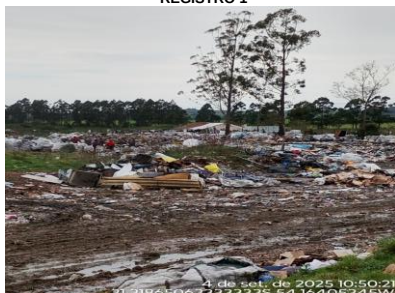
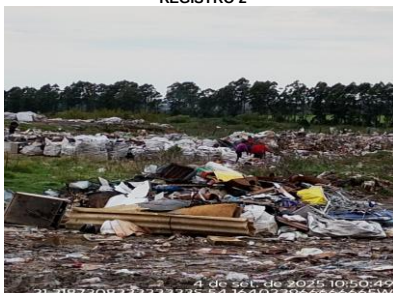
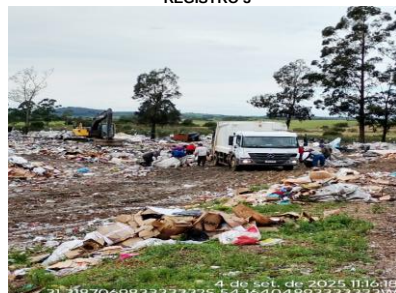
| NC | CÓDIGO DA NC | ATIVIDADE | Transbordo (Titular) |
|---|---|---|---|
| 15 | 3.12 | <b>CONSTATAÇÃO</b> | RSU coletados estão sendo dispostos diretamente no solo. |

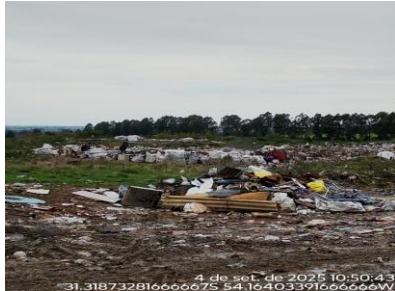
| NC | CÓDIGO DA NC | ATIVIDADE | Transbordo (Titular) |
|---|---|---|---|
| 17 | 3.18 | CONSTATAÇÃO | Acúmulo expressivo de RSU na área utilizada como transbordo. Devido ao acúmulo de RSU percebeu-se a presença de muitas aves no local. Conforme legislação vigente, resíduos não devem permanecer mais de 48h em unidades de transbordo. |

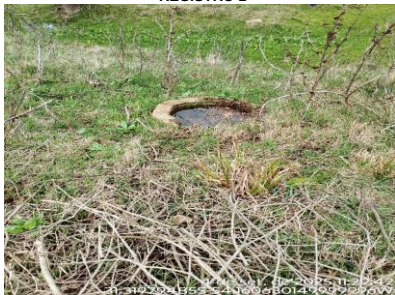
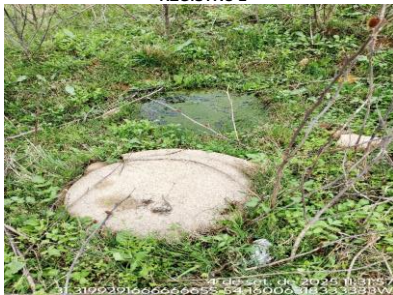
| NC | CÓDIGO DA NC | ATIVIDADE | Monitoramento Aterro Sanitário encerrado (Titular) |
|---|---|---|---|
| 19 | - | <b>CONSTATAÇÃO</b> | Foi constatado durante a fiscalização o vazamento de chorume de uma das caixas de passagem e da última lagoa de acondicionamento. Item 4.1 não permite o lançamento do efluente gerado no meio ambiente. |

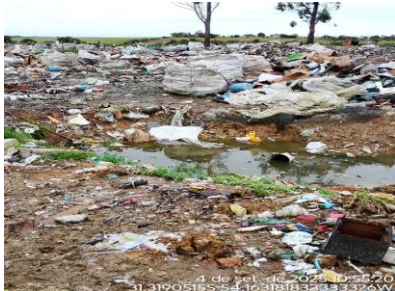
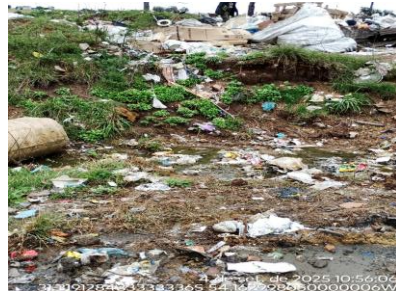
| NC | CÓDIGO DA NC | ATIVIDADE | Monitoramento Aterro Sanitário encerrado (Titular) |
|---|---|---|---|
| 20 | 3.18 | <b>CONSTATAÇÃO</b> | Acúmulo expressivo de RSU na área utilizada como transbordo. Conforme legislação vigente, resíduos não devem permanecer mais de 48h em unidades de transbordo. Devido ao acúmulo de RSU percebeu-se a geração de chorume no chão. |

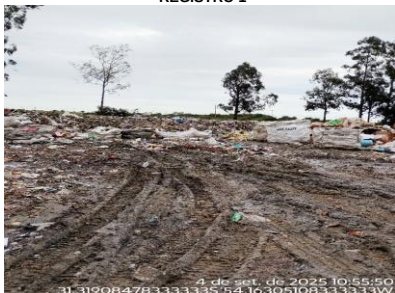
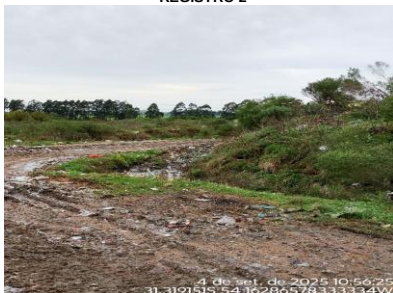
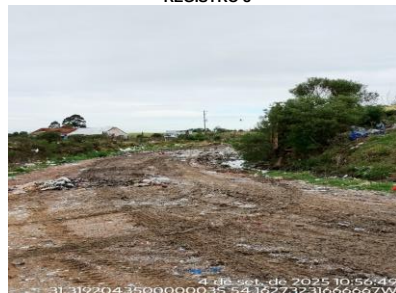
| NC | CÓDIGO DA NC | ATIVIDADE | Transbordo (Titular) |
|---|---|---|---|
| 21 | 3.17 | <b>CONSTATAÇÃO</b> | Acesso extremamente prejudicado pelas chuvas. A carreta de RSU precisou de auxílio de máquina para sair do local. |

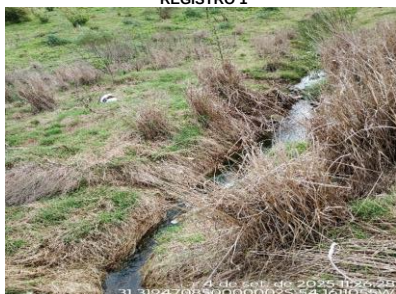
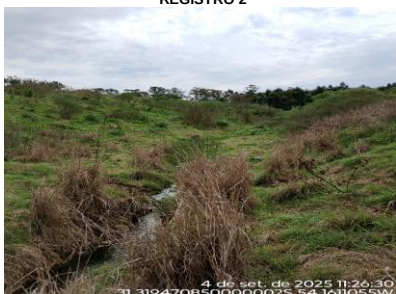
| NC | CÓDIGO DA NC | ATIVIDADE | Monitoramento Aterro Sanitário encerrado (Titular) |
|---|---|---|---|
| 24 | - | <b>CONSTATAÇÃO</b> | Foi constatado durante a fiscalização grande acúmulo de água entre as células encerradas, caracterizando ineficiência da drenagem. Cabe salientar que esse acúmulo pode acarretar em instabilidade dos taludes das células. Deverá ser demonstrada as ações que vêm sendo efetuadas para solucionar os problemas referentes a drenagem da área, conforme item 8.4.4 da LU 1042/2024. |

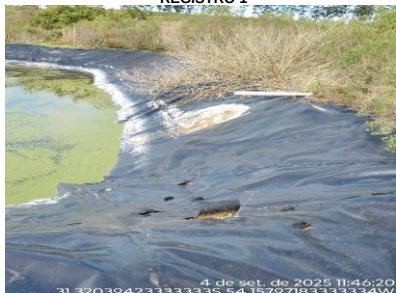
| NC | CÓDIGO DA NC | ATIVIDADE | Monitoramento Aterro Sanitário encerrado (Titular) |
|---|---|---|---|
| 29 | - | CONSTATAÇÃO | Verificou-se que as lonas das lagoas estavam com avarias em diversos pontos o que afeta a impermeabilização e acarreta em contaminação do solo com lixiviado. Item 2.1 exige a realização de procedimentos periódicos e manutenção das estruturas visando a preservação do ambiente. |

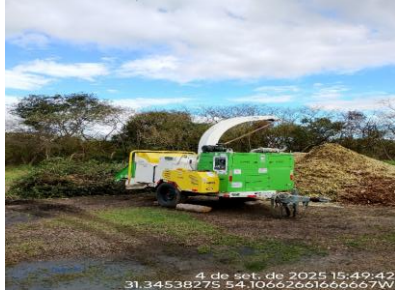
| 35 | 11.3 | CONSTATAÇÃO | Resíduos de poda vem sendo dispostos em local sem licenciamento ambiental vigente. No local existe o triturado e os materiais triturados que são doados para municípios que tem interesse. |

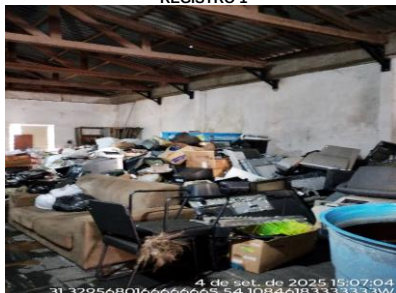
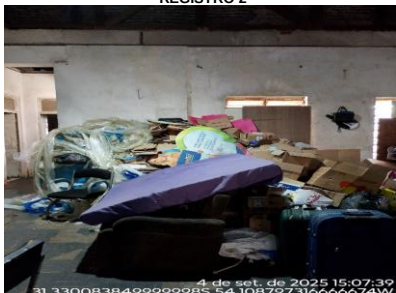
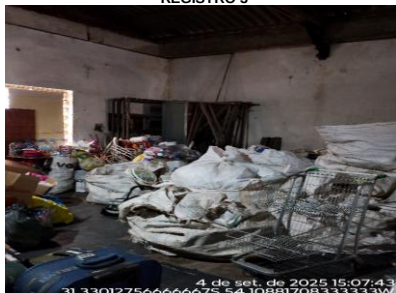
| NC | CÓDIGO DA NC | ATIVIDADE | Ecoponto |
|---|---|---|---|
| 38 | 9.4 | <b>CONSTATAÇÃO</b> | Constatada a mistura dos resíduos acondicionados na unidade. |
