**Carta nº 747/2025 – Regulatório Técnico**

**Assunto:** Relatório Técnico de Fiscalização regular no município de Capão da Canoa.  
Processo AGESAN número: 015/2025.

## RELATÓRIO DE AJUSTAMENTO DE AÇÃO E CONDUTA – RAAC

**Referência: RELATÓRIO TÉCNICO DE FISCALIZAÇÃO N. 015/2025 – RTF**  
Município de Capão da Canoa- Vistoria realizada no dia 21, 22 e 23 de janeiro de 2025

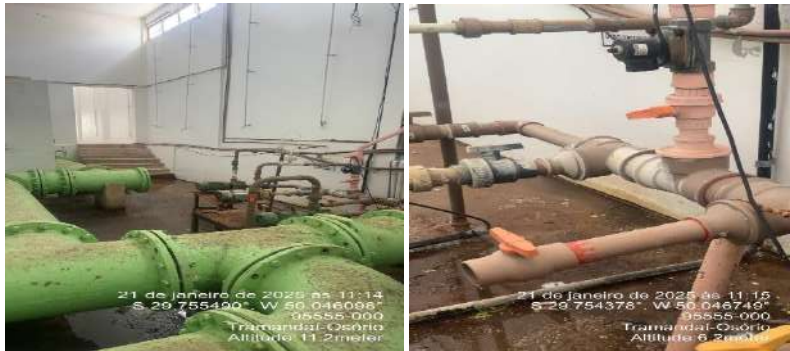
Figura 1 (Anterior)

| 11 | A4.13 | CONSTATAÇÃO | Vazamento hidráulico. |

Informamos que será providenciada a devida manutenção, com a confecção de dispositivo específico que eliminará o vazamento na unidade, conforme plano de ação abaixo.

| Ação | Prazo previsto |
|---|---|
| Providenciar manutenção, por meio de dispositivo específico apto a cessar o vazamento na unidade. | 02/02/2026 |

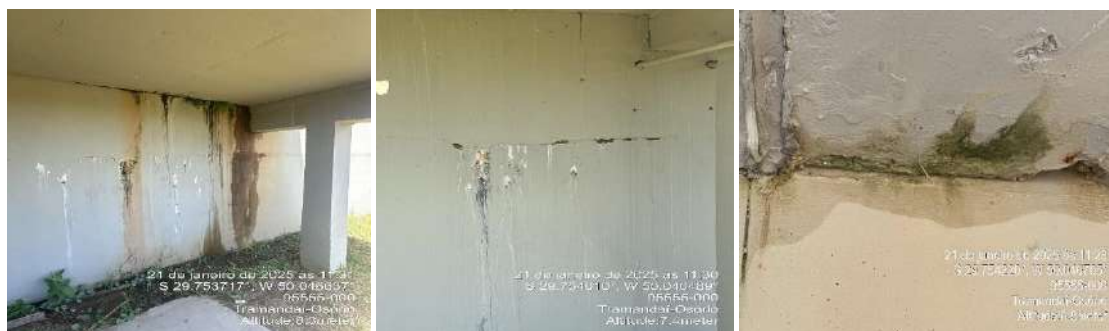
Figura 1 (Anterior)

| NC | CÓDIGO DA NC | UNIDADE | ETA II Capão da Canoa |
|---|---|---|---|
| 13 | A4.13 | CONSTATAÇÃO | Foram constatados diversos pontos de infiltração no bloco hidráulico da ETA II. |

Informamos que será providenciada a manutenção preventiva na estrutura, com a contratação de empresa para tratar os pontos de infiltrações do bloco hidráulico, conforme o plano de ação abaixo.

| Ação | Prazo previsto |
|---|---|
| Contratar empresa e executar o tratamento dos pontos de infiltração junto ao bloco hidráulico. | 31/01/2026 |

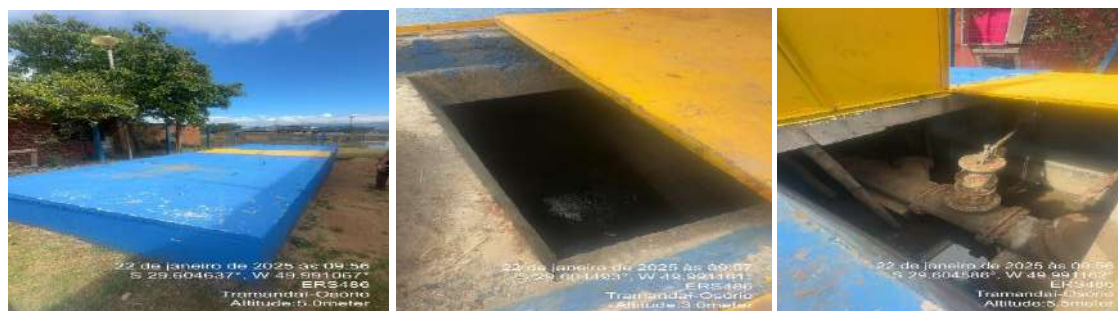
Figura 1 (Anterior)

| NC | CÓDIGO DA NC | UNIDADE | Captação ETA Curumim |
|---|---|---|---|
| 23 | A1.11 | CONSTATAÇÃO | Vazamento na hidráulica da caixa de manobra. |

Informamos que será identificado o ponto de vazamento e providenciada a devida manutenção, conforme plano de ação abaixo.

| Ação | Prazo previsto |
|---|---|
| Identificar o ponto de vazamento e executar manutenção. | 01/05/2025 |

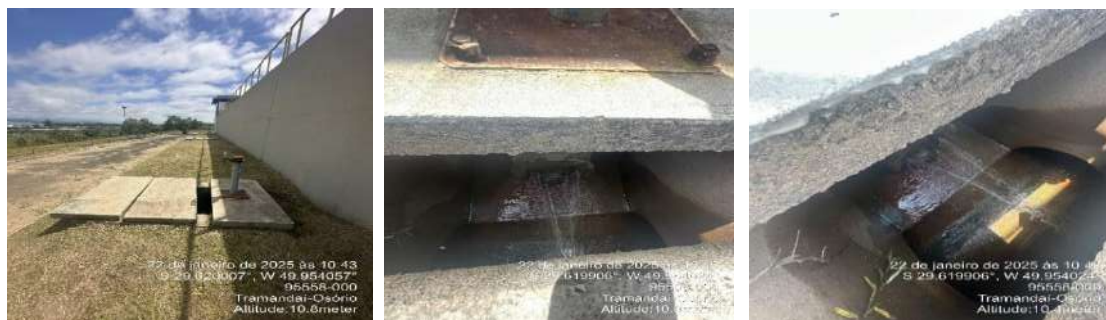
Figura 1 (Anterior)

| NC | CÓDIGO DA NC | UNIDADE | ETA Curumim |
|---|---|---|---|
| 26 | A4.13 | CONSTATAÇÃO | Foram constatados vazamentos nos registros do bloco hidráulico. |

Informamos que será realizada a substituição do registro DN300, sanando o ponto de vazamento, conforme plano de ação abaixo.

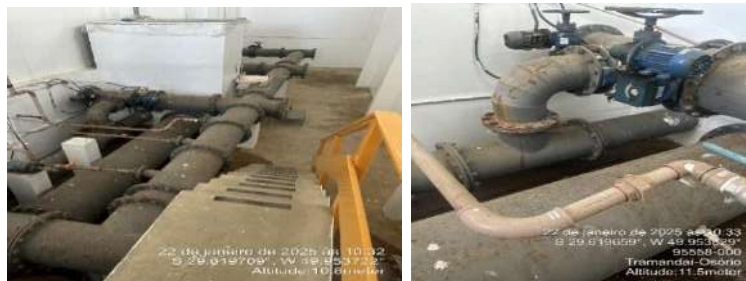
**Figura 1 (Anterior)**

| NC | CÓDIGO DA NC | UNIDADE | ETA Curumim |
|---|---|---|---|
| 27 | A4.13 | CONSTATAÇÃO | Vazamento em conexão na galeria de filtros. |

Informamos que será providenciada a devida manutenção, eliminando o vazamento junto ao redutor, conforme plano de ação abaixo.

| Ação | Prazo previsto |
|---|---|
| Executar manutenção e eliminar o vazamento junto ao redutor. | 01/10/2025 |

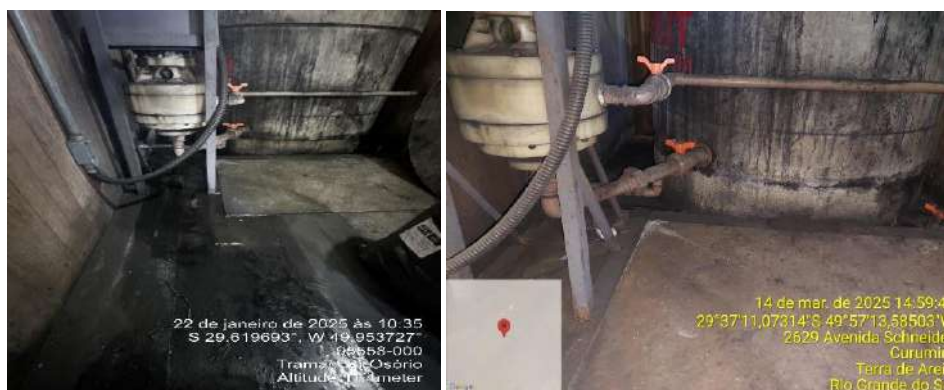
**Figura 1 (Anterior)****Figura 2 (Atual)**

| NC | CÓDIGO DA NC | UNIDADE | ETA Curumim |
|---|---|---|---|
| 28 | A4.13 | <b>CONSTATAÇÃO</b> | Vazamento de água na sala de preparo do carvão ativado. |

Informamos que já foi providenciada a manutenção na tina de carvão, sendo eliminado o vazamento, conforme imagem comprobatória abaixo (Figura 2).

| Ação | Prazo previsto |
|---|---|
| Executar manutenção e eliminar vazamento na tina. | Concluído-14/03/2025 |

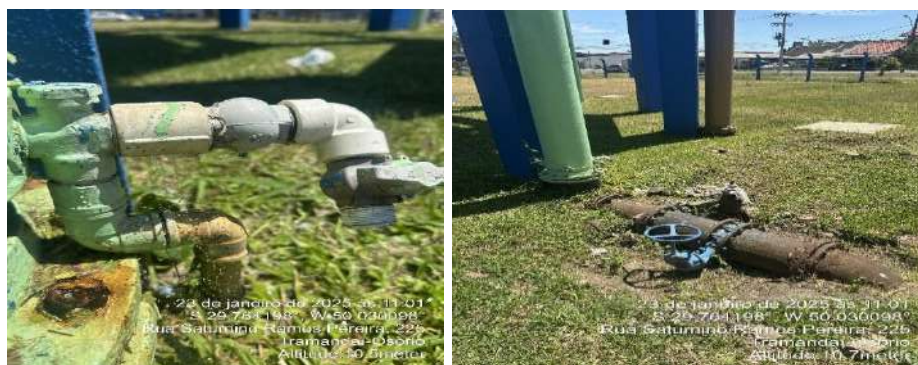
Figura 1 (Anterior)

| NC | CÓDIGO DA NC | UNIDADE | R 07 |
|---|---|---|---|
| 43 | A5.3 | CONSTATAÇÃO | Vazamento na tubulação do reservatório. |

Informamos que será providenciada a manutenção, eliminando o vazamento na tubulação do reservatório R 07, conforme plano de ação abaixo.

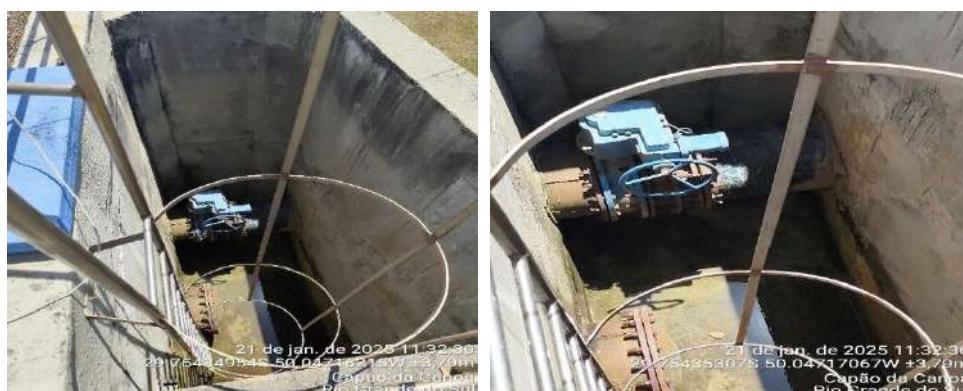
Figura 1 (Anterior)

| NC | CÓDIGO DA NC | UNIDADE | R 19 - ETA II |
|---|---|---|---|
| 48 | A5.4 | CONSTATAÇÃO | Vazamento na caixa de manobra. |

Informamos que será providenciada a manutenção na câmara de manobra do reservatório R-19 - ETA II, conforme plano de ação abaixo.

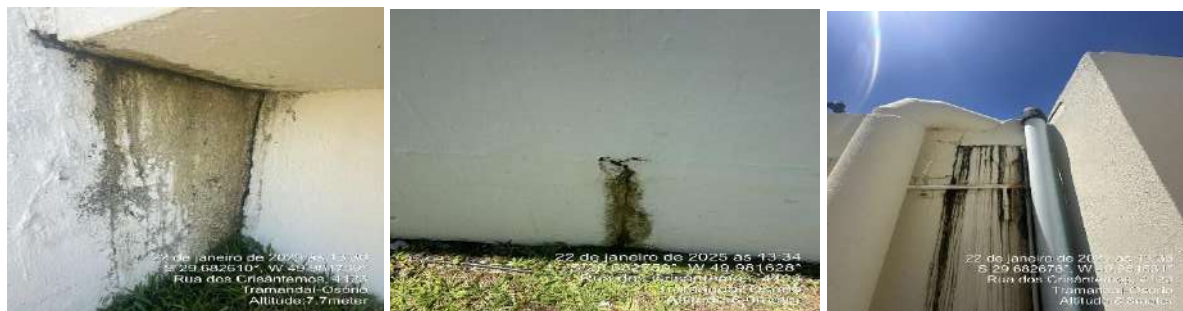
Figura 1 (Anterior)

| NC | CÓDIGO DA NC | UNIDADE | ETA Hidráulica |
|---|---|---|---|
| 72 | A4.13 | <b>CONSTATAÇÃO</b> | Diversos pontos do bloco hidráulico apresentam infiltração e/ou vazamento. |

Informamos que será providenciada a avaliação e a manutenção na estrutura do bloco hidráulico, de modo a sanar os pontos de infiltração, conforme o plano de ação abaixo.

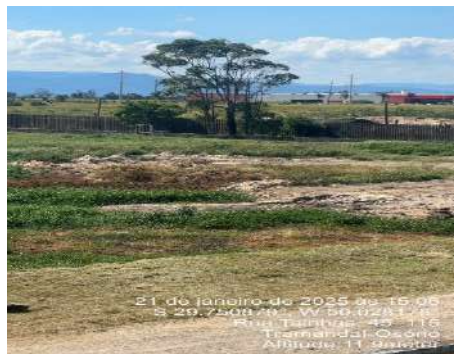
Figura 1 (Anterior)

| NC | CÓDIGO DA NC | UNIDADE | ETE São Jorge |
|---|---|---|---|
| 101 | E2.14 | CONSTATAÇÃO | Grande quantidade de areia na lagoa de infiltração. |

Informamos que será providenciada a remoção da areia na bacia de infiltração, conforme prazo estabelecido.

| Ação | Prazo previsto |
|---|---|
| Providenciar a remoção da areia da bacia de infiltração. | 14/05/2025 |
