**Carta nº 900/2025 – Regulatório Técnico**

**Assunto:** Relatório Técnico de Fiscalização Sob Demanda realizada no Município de Sapucaia do Sul.  
Processo nº 228/2025 e Ofício nº 1183/2025.

Informação n. 026/2025-Serviços-DL

À SUPRIN  
C/V ao Regulatório Técnico**Assunto:** Resposta ao Ofício Nº 1183-2025 -AGESAN - Sapucaia do Sul.

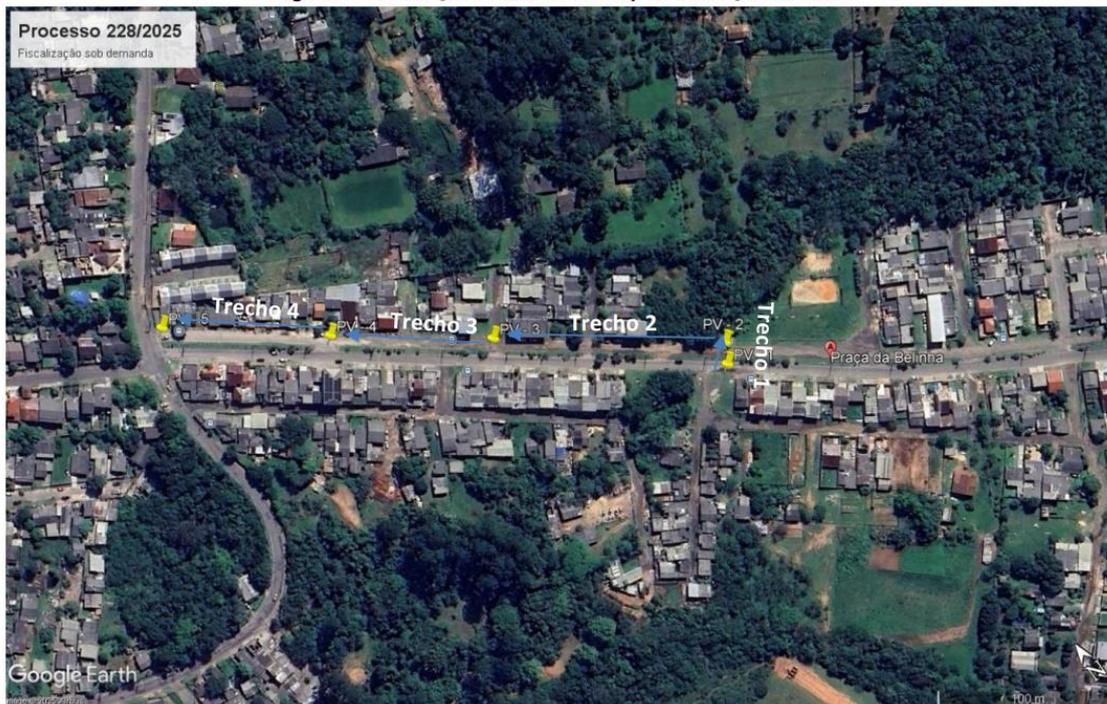
Figura 01 (Anterior)

NC	CÓDIGO DA NC	UNIDADE	Rede de esgotamento sanitário
1	-	<b>CONSTATAÇÃO</b>	Não foi possível averiguar o teste de hidrojateamento em trechos de rede.
<b>GRUPO</b>	<b>PRAZO</b>	<b>NÃO CONFORMIDADE</b>	Obstrução na rede.
2	30 dias	<b>OBSERVAÇÃO</b>

Informamos que foi providenciada a inspeção e a devida manutenção na rede de esgotamento cloacal, localizada na Avenida Juventino Machado, para desobstrução do trecho entre os PVs 3 e 4. Nesse sentido, informamos que a nossa equipe técnica foi na Rua Juventino Machado 342, em Sapucaia do Sul, para inspeção dos trechos 3 e 4, onde a rede cloacal estava obstruída. Após verificação, constatou-se necessário fazer a sucção e jateamento no trecho 4. Já no trecho 3, estava no nível da saída para a rede e não apresentando qualquer problema de desobstrução. Abaixo, seguem as imagens ilustrativas/comprobatórias da ação realizada e da efetiva desobstrução da rede (Figuras 3-4).

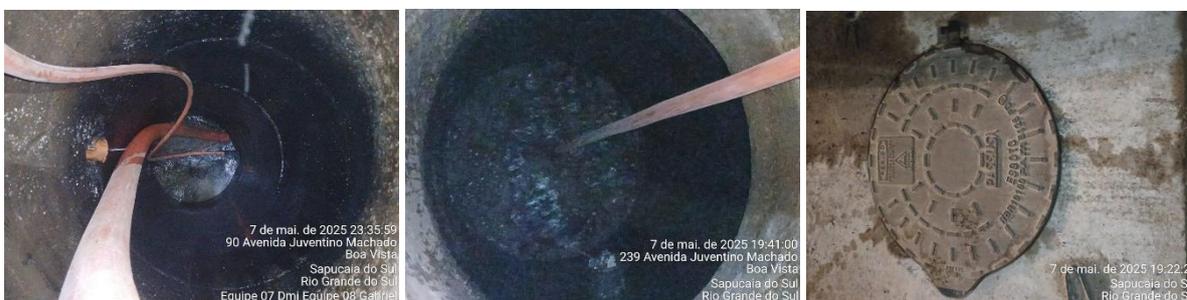
Figura 04- Trecho 4 (Atual)

Figura 4 – Presença de corante no PV pós realização do teste.

Dessa forma, informamos que todo o trecho da rede se encontra totalmente desobstruído e operando regularmente. Cumpre ainda informar que realizamos limpezas e preventiva em toda extensão da rede, a cada 48 horas. Sendo assim, conseguimos manter o melhor funcionamento e operação na rede cloacal.
