**Carta nº 621/2025 – Regulatório Técnico**

**Assunto:** Relatório Técnico de Fiscalização sob demanda no município de Nova Hartz.  
Processo AGESAN número: 619/2025.

Inf. 043-2025/Operação - Sinos

Assunto: Resposta ao Ofício nº 798/2025 – AGESAN, em atendimento ao Processo 619/2025 –Fiscalização sob Demanda, no município de **Nova Hartz**.

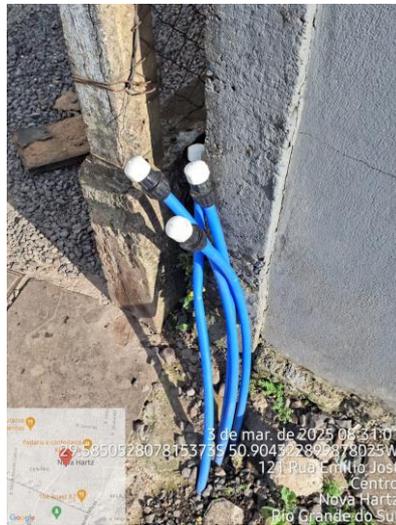
<b>NC</b>	<b>CÓDIGO DA NC</b>	<b>UNIDADE</b>	Sistema de Abastecimento de Água – vazamento aparente na rede de abastecimento de água
1	-	<b>CONSTATAÇÃO</b>	Vazamento aparente na rede de abastecimento de água em via pública
<b>GRUPO</b>	<b>PRAZO</b>	<b>NÃO CONFORMIDADE</b>	Perda de água e/ou não executar redução de perdas
2	10 dias	<b>OBSERVAÇÃO</b>	Ponto 1 - Endereço: Rua Emílio Jost, n. 166 ; Coordenadas: -29.585082° , - 50.904247°; Vazamento aparente

**MANIFESTAÇÃO DA CORSAN:** Em conformidade. Foi realizado ajuste do tampão do ramal, conforme imagem abaixo:

<b>Ação</b>	<b>Prazo previsto</b>
<b>Consertar vazamento</b>	<b>Concluído</b>

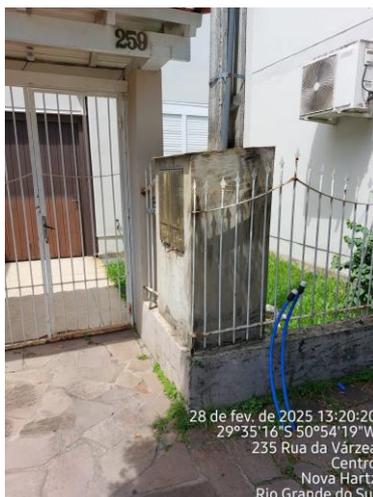
NC	CÓDIGO DA NC	UNIDADE	Sistema de Abastecimento de Água – vazamento aparente na rede de abastecimento de água
2	-	CONSTATAÇÃO	Vazamento aparente na rede de abastecimento de água em via pública
GRUPO	PRAZO	NÃO CONFORMIDADE	Perda de água e/ou não executar redução de perdas
2	10 dias	OBSERVAÇÃO	Ponto 2 - Endereço: Rua da Várzea, n. 259; Coordenadas: -29.587584°, -50.905109°; Vazamento aparente

**MANIFESTAÇÃO DA CORSAN:** Em conformidade. Foi realizado ajuste do tampão no ramal, conforme imagem abaixo:

Ação	Prazo previsto
Consertar vazamento	Concluído

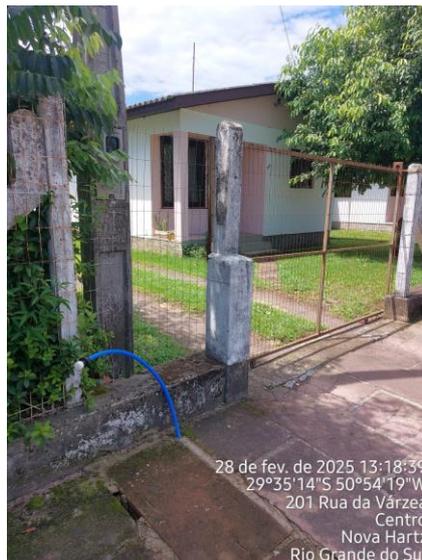
NC	CÓDIGO DA NC	UNIDADE	Sistema de Abastecimento de Água – vazamento aparente na rede de abastecimento de água
3	-	CONSTATAÇÃO	Vazamento aparente na rede de abastecimento de água em via pública
GRUPO	PRAZO	NÃO CONFORMIDADE	Perda de água e/ou não executar redução de perdas
2	10 dias	OBSERVAÇÃO	Ponto 3 - Endereço: Rua da Várzea, n. 201; Coordenadas: -29.587167°, -50.905403°; Vazamento aparente

**MANIFESTAÇÃO DA CORSAN:** Em conformidade. Vazamento foi consertado, conforme imagem abaixo:

Ação	Prazo previsto
Consertar vazamento	Concluído

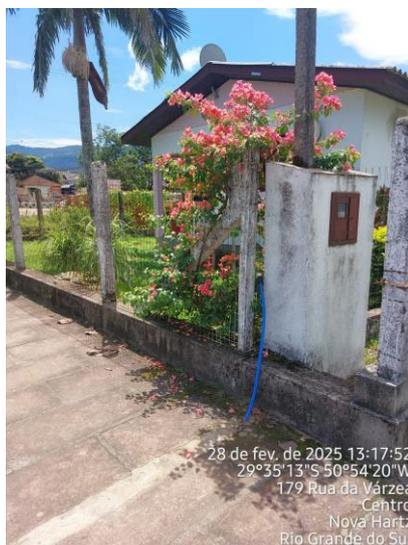
NC	CÓDIGO DA NC	UNIDADE	Sistema de Abastecimento de Água – vazamento aparente na rede de abastecimento de água
4	-	<b>CONSTATAÇÃO</b>	Vazamento aparente na rede de abastecimento de água em via pública
<b>GRUPO</b>	<b>PRAZO</b>	<b>NÃO CONFORMIDADE</b>	Perda de água e/ou não executar redução de perdas
2	10 dias	<b>OBSERVAÇÃO</b>	Ponto 4 - Endereço: Rua da Várzea, n. 179; Coordenadas: -29.587167°, -50.905403°; Vazamento aparente

**MANIFESTAÇÃO DA CORSAN:** Em conformidade. Foi realizado conserto do vazamento:

Ação	Prazo previsto
Consertar vazamento	Concluído

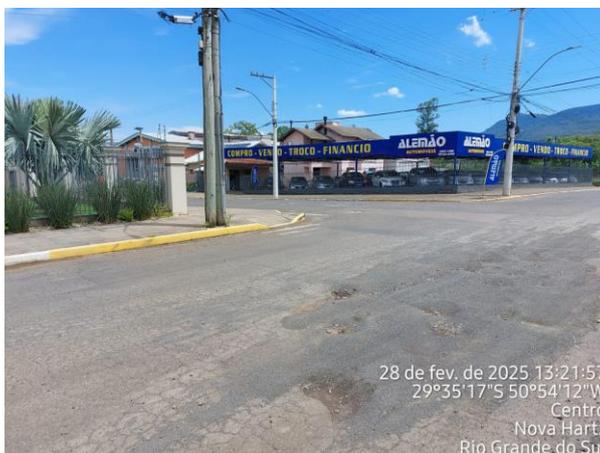
28 de fev. de 2025 13:21:57  
 29°35'17"S 50°54'12"W  
 Centro  
 Nova Hartz  
 Rio Grande do Sul

NC	CÓDIGO DA NC	UNIDADE	Sistema de Abastecimento de Água – vazamento aparente na rede de abastecimento de água
5	-	CONSTATAÇÃO	Vazamento aparente na rede de abastecimento de água em via pública
GRUPO	PRAZO	NÃO CONFORMIDADE	Perda de água e/ou não executar redução de perdas
2	10 dias	OBSERVAÇÃO	Ponto 5 - Endereço: Rua Arapongas x Guilherme Albino Muller; Coordenadas: -29.588126°, - 50.903242°; Vazamento aparente

**MANIFESTAÇÃO DA CORSAN:** Em conformidade. Foi realizado conserto do vazamento, conforme imagem abaixo:

Ação	Prazo previsto
Consertar vazamento	Concluído
