### RELATÓRIO TÉCNICO DE FISCALIZAÇÃO N. 1029/2026 – RTF

Fiscalização regular no Sistema de Abastecimento de Água e Sistema de Esgotamento Sanitário de Campos Borges/RS.

### TERMO DE NÃO CONFORMIDADE (TNC)

TNC N.: 1029/2026

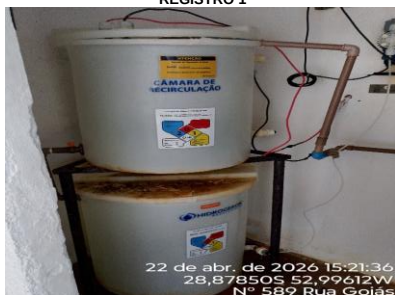
REGISTRO 1

| NC | CÓDIGO DA NC | UNIDADE | POÇO CBO - 05 |
| 1 | A2.8 | CONSTATAÇÃO | Não foram apresentados registros de manutenção preventiva no equipamento Hidrogeron. |
| <b>GRUPO</b> | <b>PRAZO</b> | <b>NÃO CONFORMIDADE</b> | Os equipamentos não estão em condições de manutenção mecânica ou elétrica adequadas. |

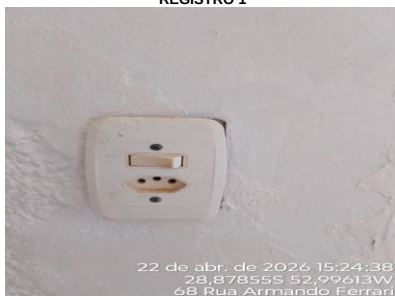
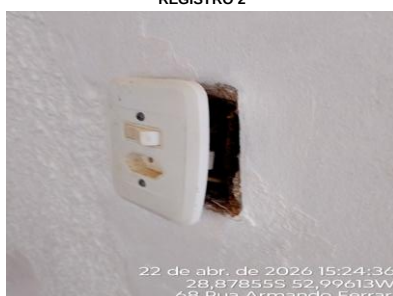
| NC | CÓDIGO DA NC | UNIDADE | POÇO CBO - 05 |
|---|---|---|---|
| 2 | A2.9 | CONSTATAÇÃO | Caixa de tomada elétrica está solta da parede, ofertando risco. |
| <b>GRUPO</b> | <b>PRAZO</b> | <b>NÃO CONFORMIDADE</b> | Não proporcionar a segurança das edificações e dos operadores. |

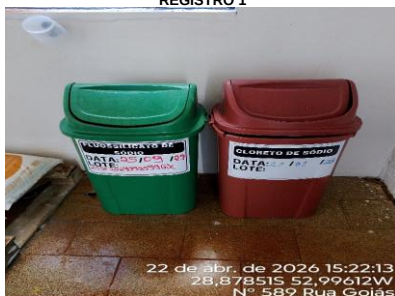
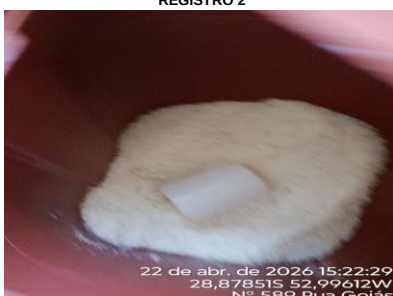
| NC | CÓDIGO DA NC | UNIDADE | POÇO CBO - 05 |
|---|---|---|---|
| 3 | A2.10 | CONSTATAÇÃO | Os produtos químicos estão acondicionados em recipientes abertos, podendo haver contaminação e perda de eficiência dos produtos. |
| <b>GRUPO</b> | <b>PRAZO</b> | <b>NÃO CONFORMIDADE</b> | Armazenamento inadequado de produtos químicos. |

| NC | CÓDIGO DA NC | UNIDADE | POÇO CBO - 05 |
|---|---|---|---|
| 2 | 90 dias | OBSERVAÇÃO | Utilizar tina com tampas vedadas para evitar contaminação |

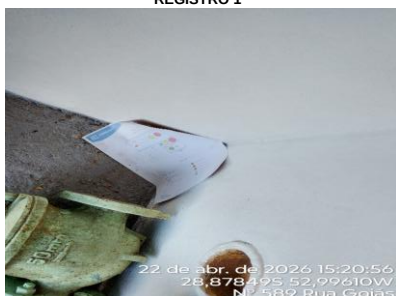
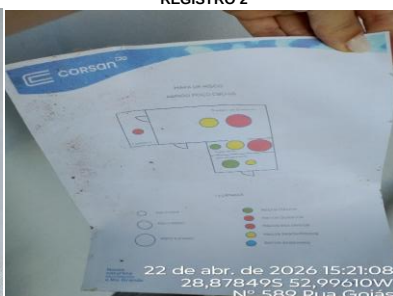
| NC | CÓDIGO DA NC | UNIDADE | POÇO CBO - 05 |
|---|---|---|---|
| 4 | A2.13 | CONSTATAÇÃO | Unidade não apresenta mapa de risco ou outra técnica ou ferramenta apropriada referente a saúde e segurança do trabalho |
| GRUPO | PRAZO | NÃO CONFORMIDADE | Não proporcionar a segurança das edificações e dos operadores. |

| NC | CÓDIGO DA NC | UNIDADE | POÇO CBO - 05 |
|---|---|---|---|
| 2 | 180 dias | OBSERVAÇÃO | Fixar mapa de risco e mante-lô protegido de umidade. |

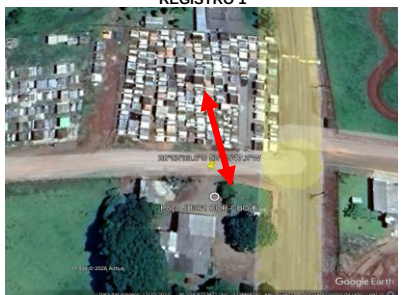
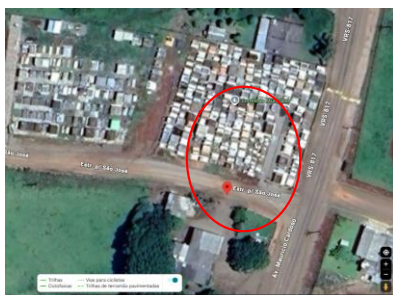
REGISTRO 1

| NC | CÓDIGO DA NC | UNIDADE | POÇO CBO - 07 |
|---|---|---|---|
| 5 | A2.5 | CONSTATAÇÃO | Constatou-se que o Poço CBO-07 está localizado próximo a um cemitério o que pode ser indicio de fonte poluidora. |
| GRUPO | PRAZO | NÃO CONFORMIDADE | Ausência análises que comprovem a qualidade da água captada. |

| NC | CÓDIGO DA NC | UNIDADE | POÇO CBO - 07 |
|---|---|---|---|
| 2 | 90 dias | OBSERVAÇÃO | Não foram enviados à AGESAN a análises de nitratos que indicam a ausência de contaminação. Enviar as análises que comprovem a inexistência de contaminação na captação subterrânea. |

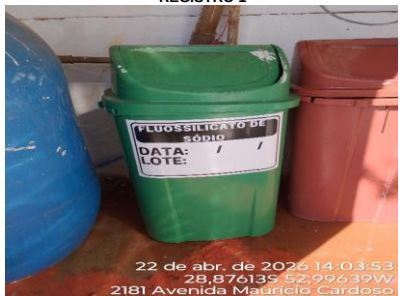
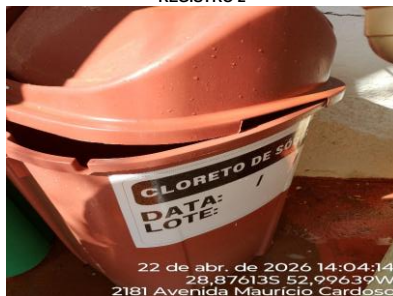
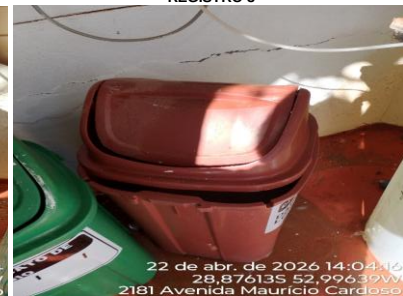
| NC | CÓDIGO DA NC | UNIDADE | POÇO CBO - 07 |
|---|---|---|---|
| 6 | A2.10 | CONSTATAÇÃO | Os produtos químicos estão acondicionadas em recipientes abertos, podendo haver contaminação e perda de eficiência dos produtos. |
| GRUPO | PRAZO | NÃO CONFORMIDADE | Armazenamento inadequado de produtos químicos. |

| NC | CÓDIGO DA NC | UNIDADE | POÇO CBO - 07 |
|---|---|---|---|
| 2 | 90 dias | OBSERVAÇÃO | Utilizar tina com tampas vedadas para evitar contaminação |

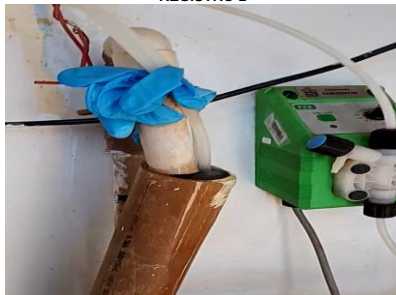
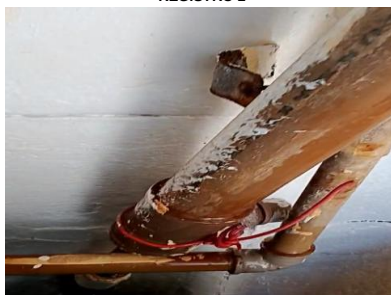
| NC | CÓDIGO DA NC | UNIDADE | POÇO CBO - 07 |
|---|---|---|---|
| 7 | A2.07 | CONSTATAÇÃO | Vazamento aparente em tubulação de dosagem de químicos. |
| GRUPO | PRAZO | NÃO CONFORMIDADE | Perda de água e/ou não executar redução de perdas. |

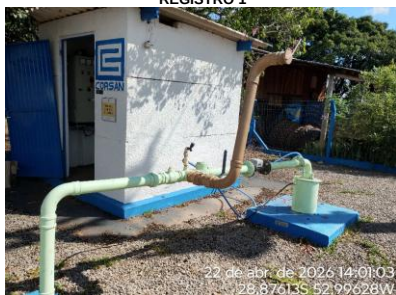
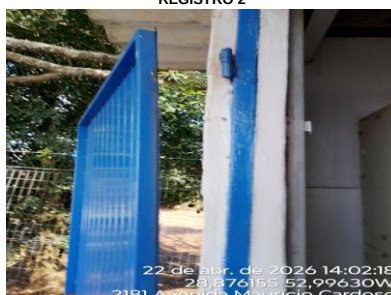
| NC | CÓDIGO DA NC | UNIDADE | POÇO CBO - 07 |
|---|---|---|---|
| 8 | A2.10 | CONSTATAÇÃO | Porta de proteção na casa de químicos da unidade está quebrada, permitindo entrada de agentes externos bem como pessoal não autorizado. |
| GRUPO | PRAZO | NÃO CONFORMIDADE | Falta de conservação, e manutenção preventiva de unidade. |

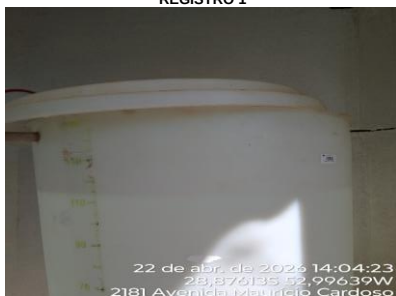
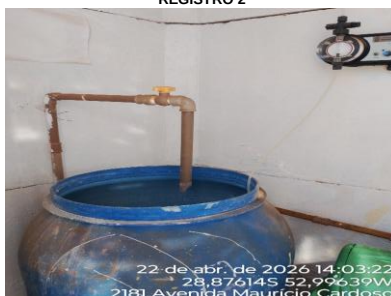
| NC | CÓDIGO DA NC | UNIDADE | POÇO CBO - 07 |
|---|---|---|---|
| 9 | A2.10 | CONSTATAÇÃO | As FISPQs dos insumos de tratamento não estão disponíveis na unidade. |
| GRUPO | PRAZO | NÃO CONFORMIDADE | Não proporcionar a segurança das edificações e dos operadores. |

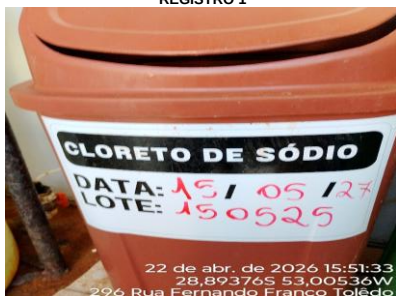
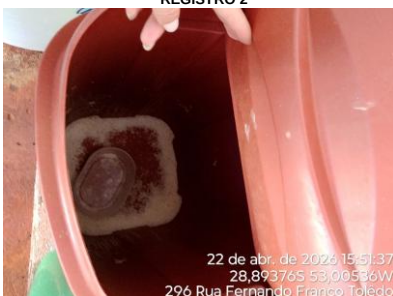
| NC | CÓDIGO DA NC | UNIDADE | POÇO CBO - 09 |
|---|---|---|---|
| 10 | A2.20 | CONSTATAÇÃO | Os produtos químicos estão acondicionadas em recipientes abertos, podendo haver contaminação e perda de eficiência dos produtos. |

| NC | CÓDIGO DA NC | UNIDADE | POÇO CBO - 09 |
|---|---|---|---|
| 2 | 90 dias | OBSERVAÇÃO | Utilizar tina com tampas vedadas para evitar contaminação |

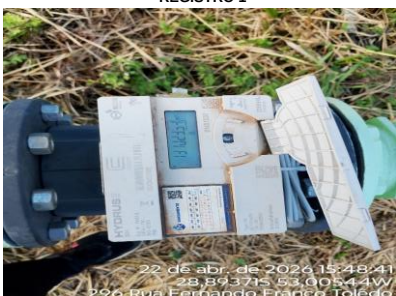
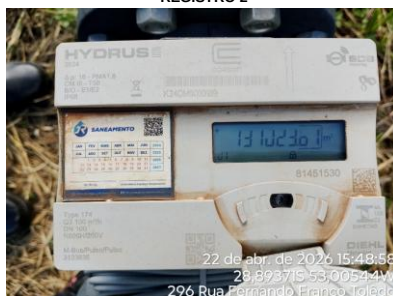
| NC | CÓDIGO DA NC | UNIDADE | POÇO CBO - 09 |
|---|---|---|---|
| 11 | A2.17 | CONSTATAÇÃO | O display do macromedidor instalado na unidade apresentava vazão zero, sendo que a unidade de captação subterrânea estava ativa no momento da fiscalização. |

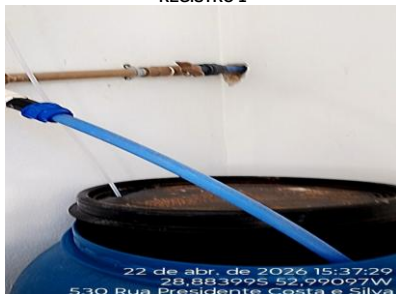
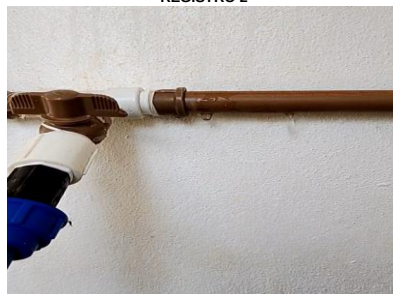
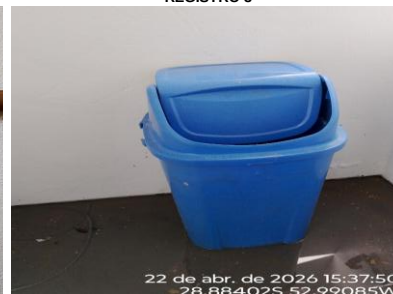
| NC | CÓDIGO DA NC | UNIDADE | POÇO CBO - 10 |
|---|---|---|---|
| 12 | A2.10 | CONSTATAÇÃO | Vazamento aparente em tubulação de dosagem de químicos. |

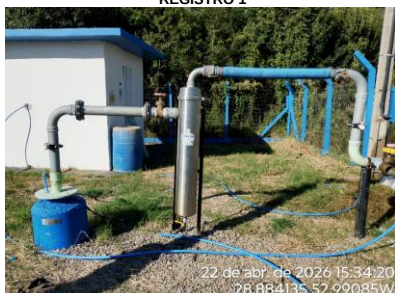
REGISTRO 1

| NC | CÓDIGO DA NC | UNIDADE | POÇO CBO - 10 |
|---|---|---|---|
| 14 | A2.17 | CONSTATAÇÃO | Não há macromedidor na unidade impossibilitando controle preciso de vazão máxima horária e volume máximo diário captado. |

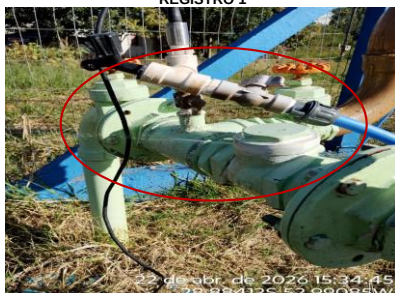
REGISTRO 1

| NC | CÓDIGO DA NC | UNIDADE | POÇO CBO - 10 |
|---|---|---|---|
| 15 | A2.10 | CONSTATAÇÃO | Vazamento aparente em tubulação do poço. |

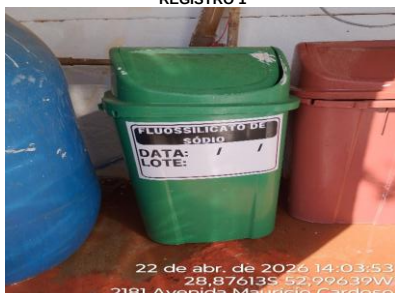
REGISTRO 1

| NC | CÓDIGO DA NC | UNIDADE | POÇO CBO - 07 |
|---|---|---|---|
| 21 | A2.10 | CONSTATAÇÃO | Não há acondicionamento de produtos químicos em embalagens originais ou quando em outros recipientes não há indicação do nome produto, data de validade e lote. |

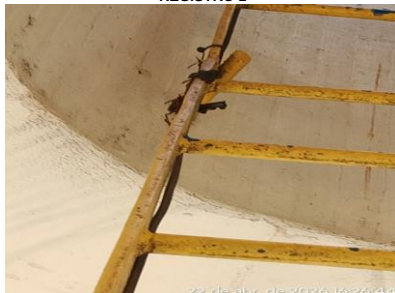
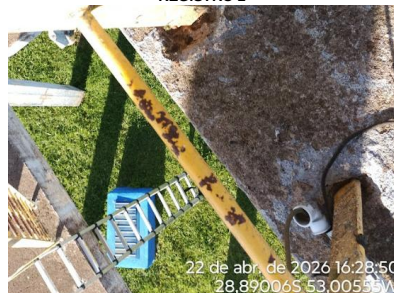
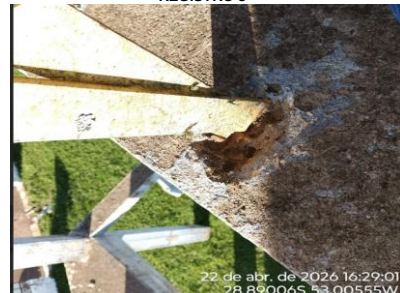
| NC | CÓDIGO DA NC | UNIDADE | RESERVATÓRIO 01 |
|---|---|---|---|
| 26 | A5.14 | CONSTATAÇÃO | Falta de fixação da escada a estrutura, impedindo o acesso pleno a totalidade da unidade. |

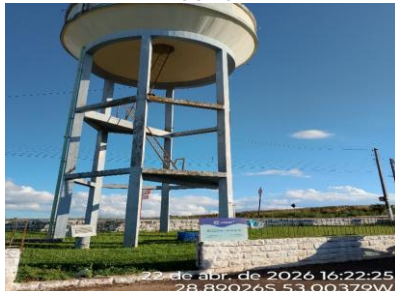
REGISTRO 1

| NC | CÓDIGO DA NC | UNIDADE | RESERVATÓRIO 01 |
|---|---|---|---|
| 27 | A2.10 | CONSTATAÇÃO | Ausência de cercamento no entorno do reservatório. |

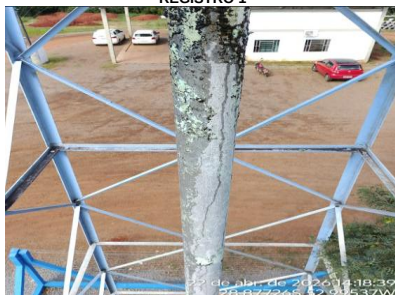
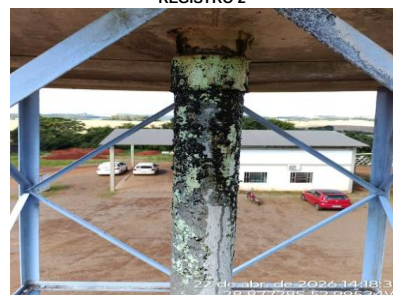
| NC | CÓDIGO DA NC | UNIDADE | RESERVATÓRIO 02 |
|---|---|---|---|
| 29 | A5.4 | CONSTATAÇÃO | Vazamento aparente em tubulação. |

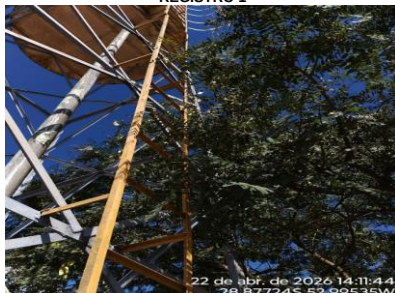
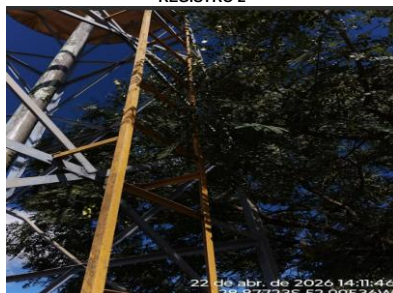
| NC | CÓDIGO DA NC | UNIDADE | RESERVATÓRIO 02 |
|---|---|---|---|
| 30 | A2.10 | CONSTATAÇÃO | Árvore dificultando acesso da escada. |

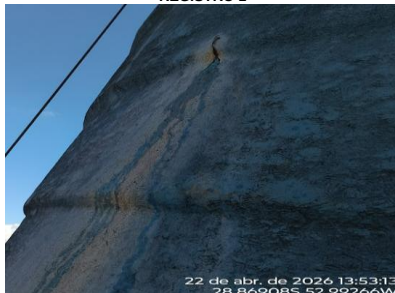
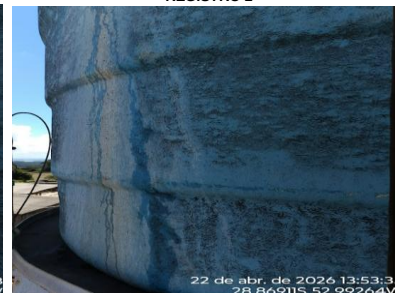
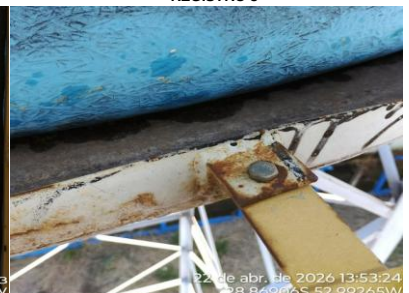
| NC | CÓDIGO DA NC | UNIDADE | RESERVATÓRIO 03 |
|---|---|---|---|
| 32 | A5.4 | CONSTATAÇÃO | Vazamento aparente na estrutura do reservatório |

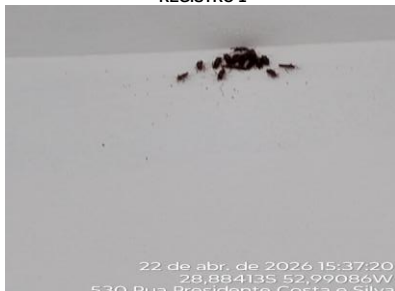
REGISTRO 1

| NC | CÓDIGO DA NC | UNIDADE | POÇO CBO - 10 |
|---|---|---|---|
| 33 | A2.10 | CONSTATAÇÃO | Presença de insetos dentro da casa de químicos. |

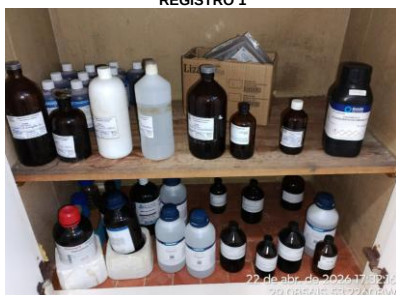
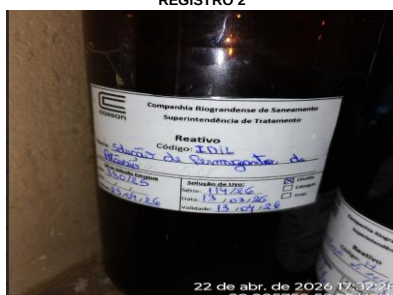
| NC | CÓDIGO DA NC | UNIDADE | LABORATÓRIO |
|---|---|---|---|
| 38 | A6.1 | CONSTATAÇÃO | Reagentes químicos armazenados para uso no laboratório com prazo de validade vencido. |
| 2 | 90 dias | OBSERVAÇÃO | Solução de Permanganato de Potássio (I-Dil) - Validade: 13/04/2026 |

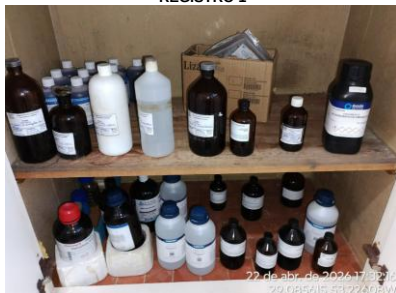
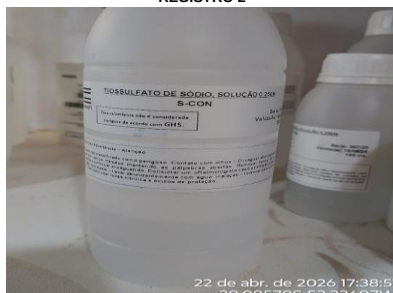
| NC | CÓDIGO DA NC | UNIDADE | LABORATÓRIO |
|---|---|---|---|
| 39 | A2.10 | CONSTATAÇÃO | Reagentes químicos armazenados para uso no laboratório com prazo de validade vencido. |
| 2 | 90 dias | OBSERVAÇÃO | Tiosulfato de Sódio 0,25 M (S-Conc) - Validade: 18/02/2026 |

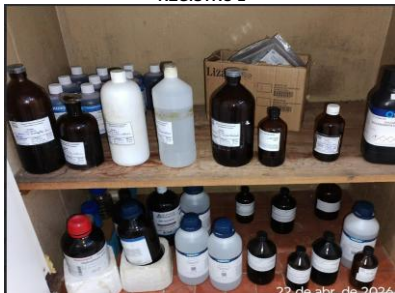
REGISTRO 1

| NC | CÓDIGO DA NC | UNIDADE | LABORATÓRIO |
|---|---|---|---|
| 2 | 90 dias | OBSERVAÇÃO | Solução Alizarina Sódica - Validade: 27/03/2026 |

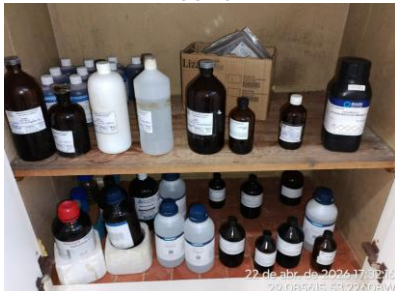
REGISTRO 1

| NC | CÓDIGO DA NC | UNIDADE | LABORATÓRIO |
|---|---|---|---|
| 42 | A2.10 | CONSTATAÇÃO | Reagentes químicos armazenados para uso no laboratório com prazo de validade vencido. |
| 2 | 90 dias | OBSERVAÇÃO | Ácido Acético 30% - Validade: 27/02/2026 |

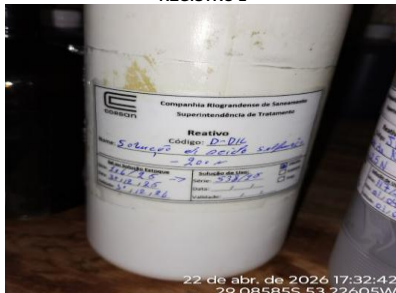
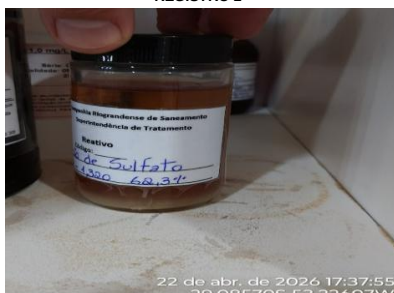
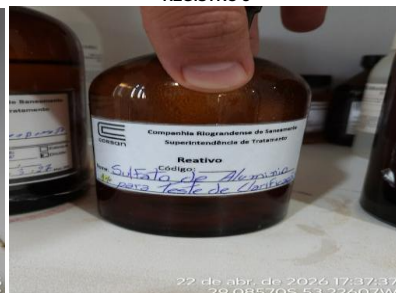
| NC | CÓDIGO DA NC | UNIDADE | LABORATÓRIO |
|---|---|---|---|
| 2 | 90 dias | OBSERVAÇÃO | Reagentes sem validade e sem rótulos. |

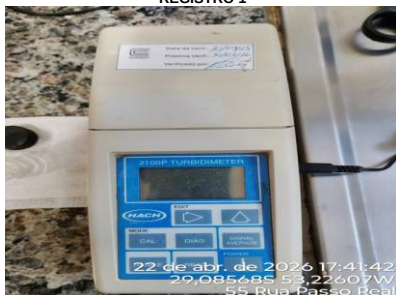
REGISTRO 1

| NC | CÓDIGO DA NC | UNIDADE | LABORATÓRIO |
|---|---|---|---|
| 44 | A6.3 | CONSTATAÇÃO | Não é realizada a calibração diária do turbidímetro utilizado no laboratório. |

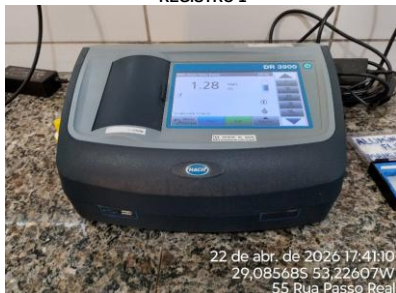
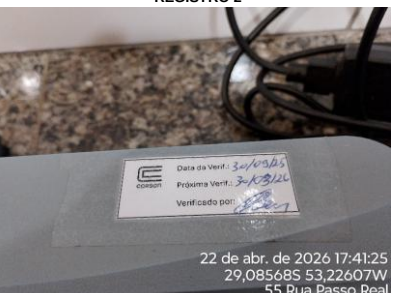
| NC | CÓDIGO DA NC | UNIDADE | LABORATÓRIO |
|---|---|---|---|
| 45 | A2.10 | CONSTATAÇÃO | Espectrofotômetro com verificação vencida. |
