## REGULAÇÃO RELATÓRIO TÉCNICO DE FISCALIZAÇÃO N. 1031/2026 – RTF

**Fiscalização regular no Sistema de  
Abastecimento de Água e Sistema de  
Esgotamento Sanitário de Soledade/RS.**

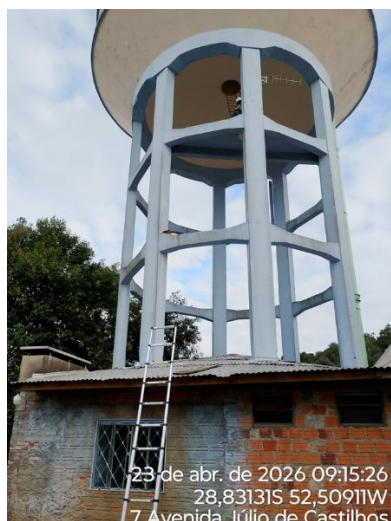
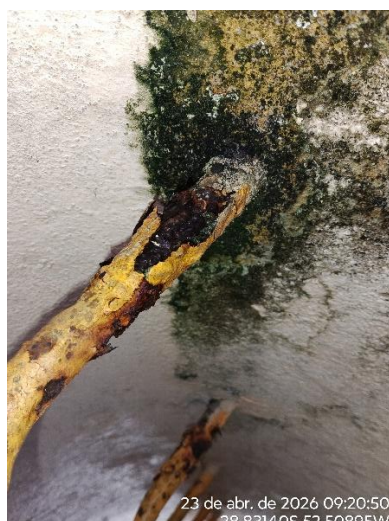
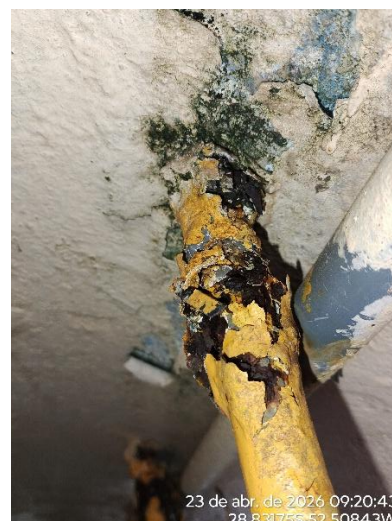
**Figura 2: Condições estruturais do Reservatório R03**

Foi constatado durante a fiscalização in loco, como mostra a Figura 2, que o reservatório R03 não apresenta condições adequadas de segurança para acesso e realização da inspeção. Verificou-se que, para alcançar o reservatório, é necessário transitar sobre um telhado sem guarda-corpo, configurando risco de queda. Além disso, as escadas de acesso encontram-se em avançado estado de oxidação, comprometendo sua integridade estrutural e indicando risco à segurança dos fiscais e operadores.

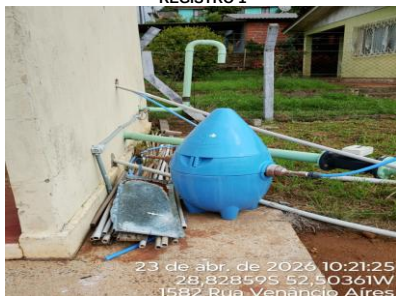
REGISTRO 1

| NC | CÓDIGO DA NC | UNIDADE | POÇO SOL - 01A |
|---|---|---|---|
| 2 | A2.10 | CONSTATAÇÃO | Tubulações e mangueiras dispostos de maneira inadequada. |

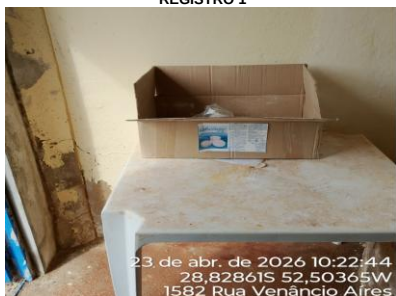
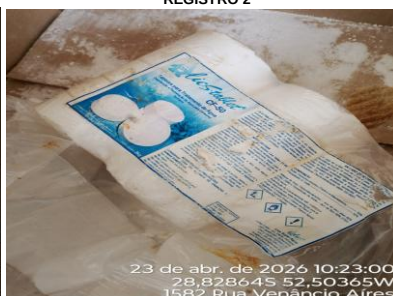
| NC | CÓDIGO DA NC | UNIDADE | POÇO SOL - 01A |
|---|---|---|---|
| 3 | A2.20 | CONSTATAÇÃO | Os produtos químicos (pastilhas de cloro e flúor) estão acondicionadas sem vedação, podendo haver contaminação e perda de eficiência dos produtos. |

| NC | CÓDIGO DA NC | UNIDADE | POÇO SOL - 01A |
|---|---|---|---|
| 2 | 90 dias | OBSERVAÇÃO | Utilizar recipientes com tampas vedadas para evitar degradação e contaminação do produto. |

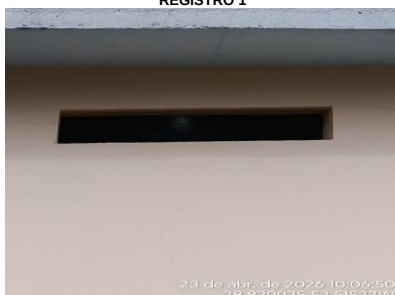
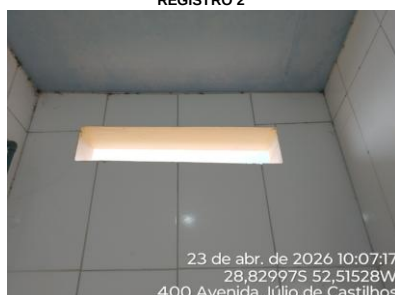
| NC | CÓDIGO DA NC | UNIDADE | POÇO SOL - 14A |
|---|---|---|---|
| 5 | A2.23 | CONSTATAÇÃO | Ausência de tela nas aberturas de ventilação, ou equivalente que impeça a entrada materiais, insetos e animais. |

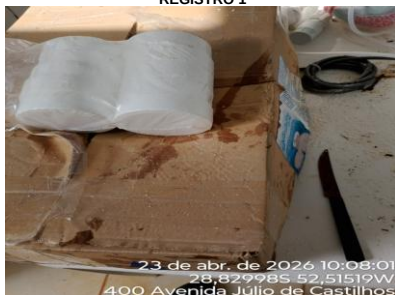
REGISTRO 1

| NC | CÓDIGO DA NC | UNIDADE | POÇO SOL - 14A |
|---|---|---|---|
| 6 | A2.20 | CONSTATAÇÃO | Os produtos químicos (pastilhas de cloro e flúor) estão acondicionadas sem vedação, podendo haver contaminação e perda de eficiência dos produtos. |

| NC | CÓDIGO DA NC | UNIDADE | POÇO SOL - 14A |
|---|---|---|---|
| 2 | 90 dias | OBSERVAÇÃO | Utilizar tina com tampas vedadas para evitar contaminação |

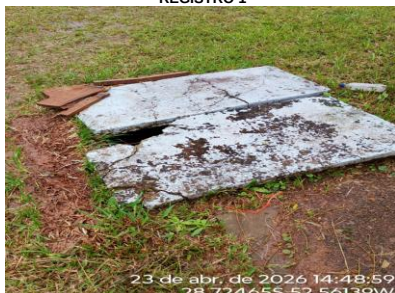
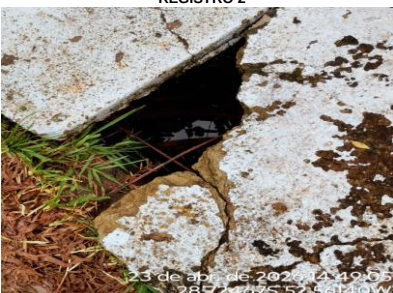
| NC | CÓDIGO DA NC | UNIDADE | CAPTAÇÃO SUPERFICIAL |
|---|---|---|---|
| 8 | A1.13 | CONSTATAÇÃO | Tampa de cimento danificada no nível do solo, causando riscos de acidentes. |

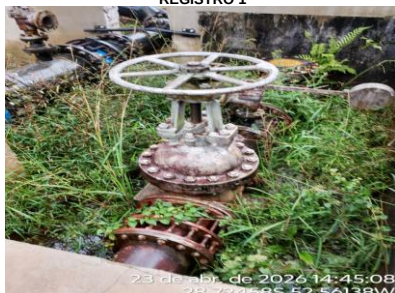
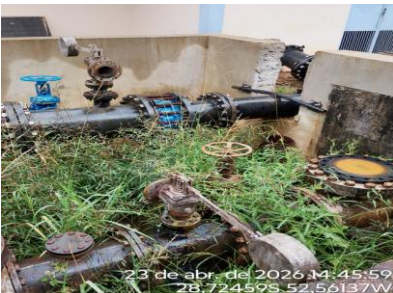
REGISTRO 1

| NC | CÓDIGO DA NC | UNIDADE | CAPTAÇÃO SUPERFICIAL |
|---|---|---|---|
| 9 | A1.15 | CONSTATAÇÃO | Vegetação alta acumulada na caixa de manobra |

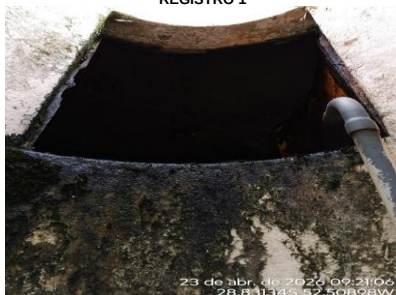
REGISTRO 1

| NC | CÓDIGO DA NC | UNIDADE | RESERVATORIO R03 |
|---|---|---|---|
| 18 | A5.4 | CONSTATAÇÃO | Infiltração aparente na estrutura do reservatório. |

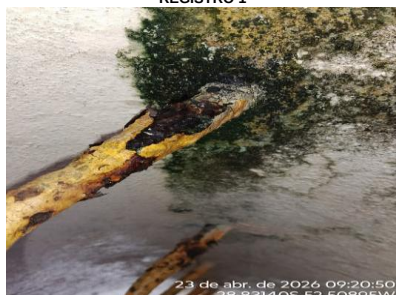
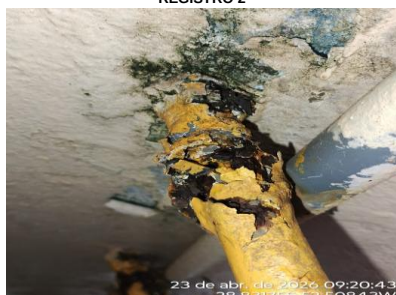
| NC | CÓDIGO DA NC | UNIDADE | RESERVATORIO R03 |
|---|---|---|---|
| 20 | A5.14 | CONSTATAÇÃO | Escadas estão com alto grau de oxidação. |

| NC | CÓDIGO DA NC | UNIDADE | RESERVATORIO R03 |
|---|---|---|---|
| 2 | 365 dias | OBSERVAÇÃO | Deve implantar opção segura de acesso ao reservatório de modo a permitir a fiscalização do local. |

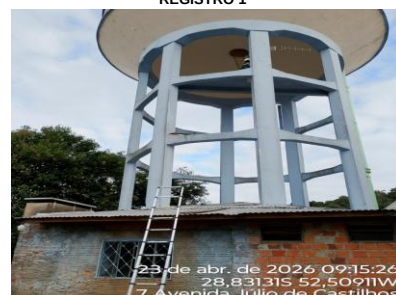
REGISTRO 1

| NC | CÓDIGO DA NC | UNIDADE | RESERVATORIO R03 |
|---|---|---|---|
| 21 | A5.16 | CONSTATAÇÃO | O acesso ao reservatório se dá por cima de um telhado o que não proporciona segurança. |

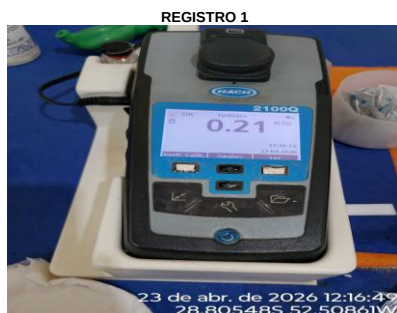
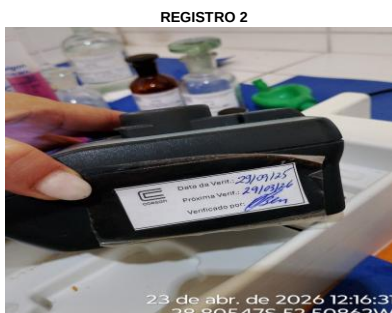
| NC | CÓDIGO DA NC | UNIDADE | LABORATÓRIO |
|---|---|---|---|
| <b>GRUPO</b> | <b>PRAZO</b> | <b>NÃO CONFORMIDADE</b> | Ausência de evidência de aferição dos equipamentos com a frequência prevista. |

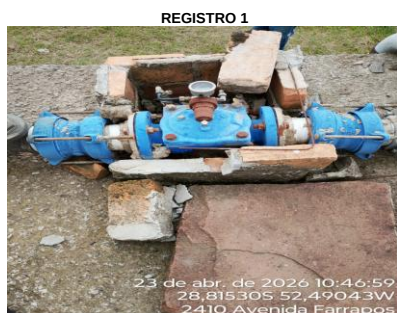
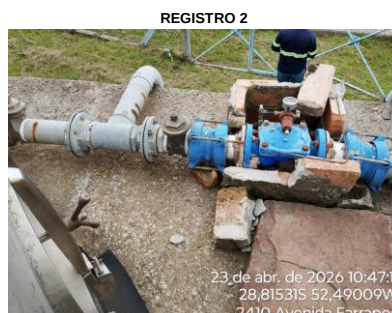
| NC | CÓDIGO DA NC | UNIDADE | RESERVATORIO R04 |
|---|---|---|---|
| 23 | A5.16 | CONSTATAÇÃO | Acúmulo de resíduos de construção civil na base do reservatório. |
| <b>GRUPO</b> | <b>PRAZO</b> | <b>NÃO CONFORMIDADE</b> | Não proporcionar a segurança das edificações e dos operadores. |

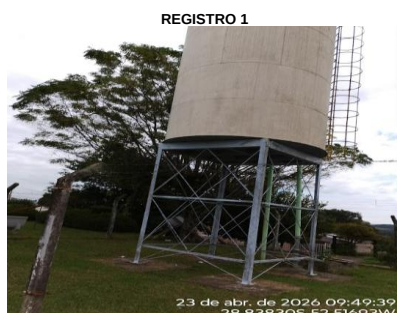
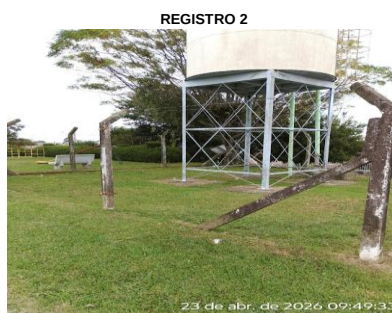
| NC | CÓDIGO DA NC | UNIDADE | RESERVATORIO R07A- Desativado |
|---|---|---|---|
| 24 | A5.2 | CONSTATAÇÃO | Ausência de cercamento do reservatório. |
| <b>GRUPO</b> | <b>PRAZO</b> | <b>NÃO CONFORMIDADE</b> | Não isolar a área dando condição ao acesso de pessoas não-autorizadas e sem garantir bom estado de limpeza do local. |

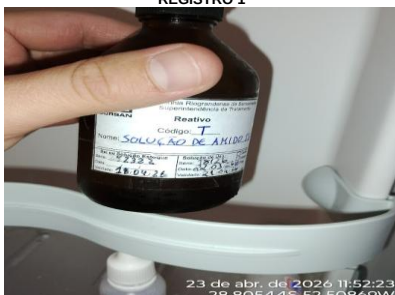
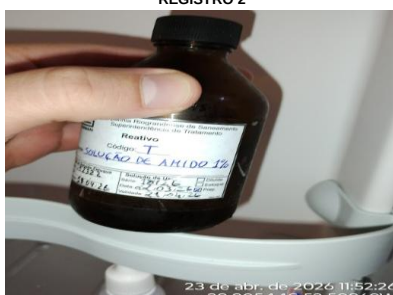
| NC | CÓDIGO DA NC | UNIDADE | LABORATÓRIO |
|---|---|---|---|
| 35 | A6.1 | CONSTATAÇÃO | Reagentes químicos armazenados para uso no laboratório com prazo de validade vencido. |
| 2 | 90 dias | OBSERVAÇÃO | Solução de amido 1 % - Validade: 18/04/2026 |

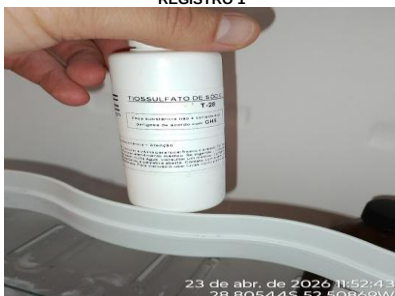
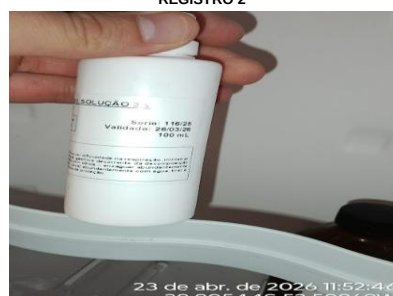
| NC | CÓDIGO DA NC | UNIDADE | LABORATÓRIO |
|---|---|---|---|
| 36 | A6.1 | CONSTATAÇÃO | Reagentes químicos armazenados para uso no laboratório com prazo de validade vencido. |
| 2 | 90 dias | OBSERVAÇÃO | Tiosulfato de Sódio 3 % - Validade: 26/03/2026 |

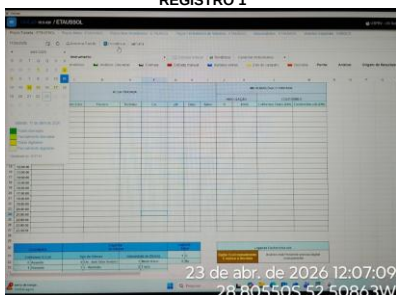
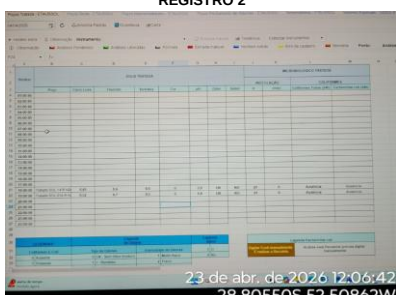
| NC | CÓDIGO DA NC | UNIDADE | LABORATÓRIO |
|---|---|---|---|
| 39 | A6.20 | CONSTATAÇÃO | Não realizar número mínimo de amostras na saída do tratamento dos poços SOL 01A e SOL 14A, em desconformidade ao Anexo XX da Portaria de Consolidação GM/MS nº 5, de 2017 e alterações para abril/2024. |
| 2 | 180 dias | OBSERVAÇÃO | Do dia 05/04/2026 até 14/04/2026 não havia registro de análises dos poços no sistema eletrônico e nem em documentos físicos. |

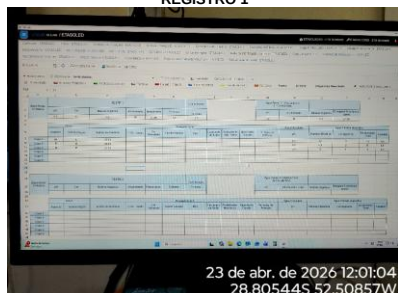
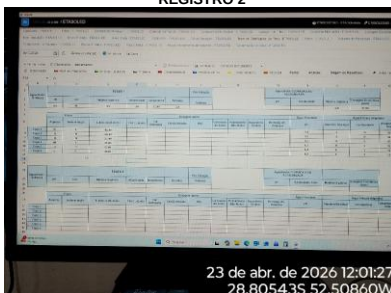
| NC | CÓDIGO DA NC | UNIDADE | LABORATÓRIO |
|---|---|---|---|
| 2 | 90 dias | OBSERVAÇÃO | Foi informado pelo operador que o teste de jarros só é realizado quando a mudança aparente na água bruta. |
