## REGULAÇÃO RELATÓRIO TÉCNICO DE FISCALIZAÇÃO N. 1033/2026 – RTF

Fiscalização nos Sistema de  
Abastecimento de Água e Sistema de  
Esgotamento Sanitário de Araricá/RS,  
regulado pela AGESAN-RS.

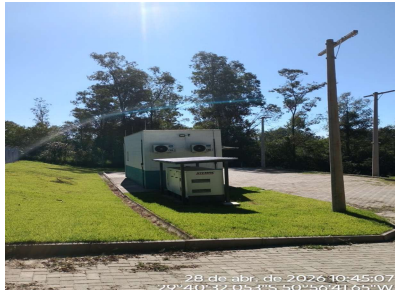
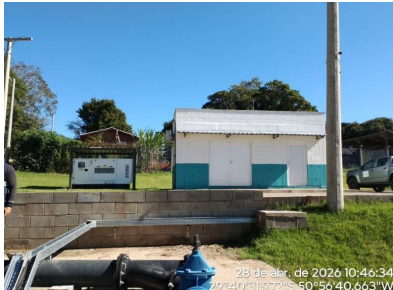
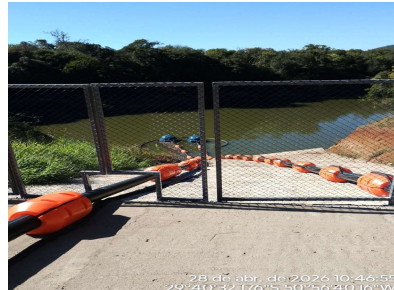
| NC | CÓDIGO DA NC | UNIDADE | CAPTAÇÃO SUPERFICIAL |
|---|---|---|---|
| 2 | A1.14 | CONSTATAÇÃO | Ausência de evidência de mapa de risco ou outra técnica ou ferramenta no local. |

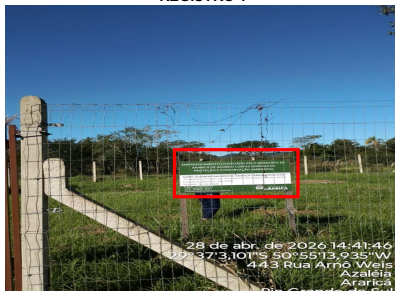
REGISTRO 1

| NC | CÓDIGO DA NC | UNIDADE | ESTAÇÃO DE TRATAMENTO DE ESGOTO - Arno Weiss |
|---|---|---|---|
| 3 | E2.1 | CONSTATAÇÃO | A placa da licença de operação instalada na unidade indica processo cujo prazo de validade está vencido. |
| 2 | 180 dias | OBSERVAÇÃO | L.O vigente n. 014/2026 item 7.1 |

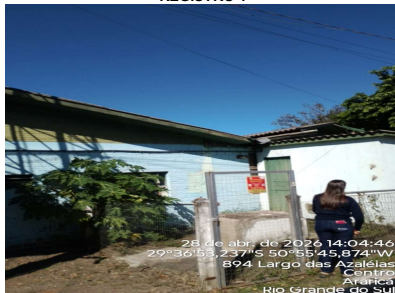
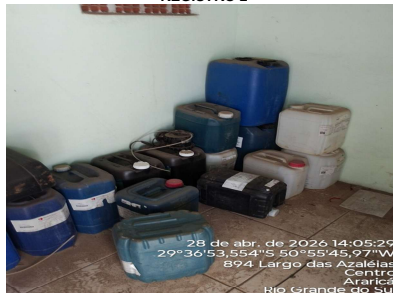
| NC | CÓDIGO DA NC | UNIDADE | CAPTAÇÃO SUBTERRÂNEA - Poço 5 (Sec. De obras) |
| 5 | A2.10 | CONSTATAÇÃO | Acúmulo de resíduos na unidade. |

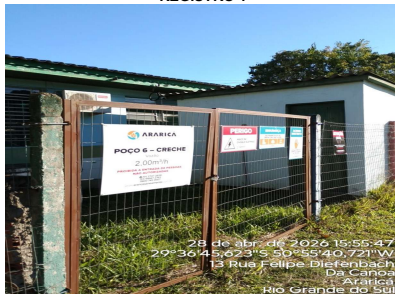
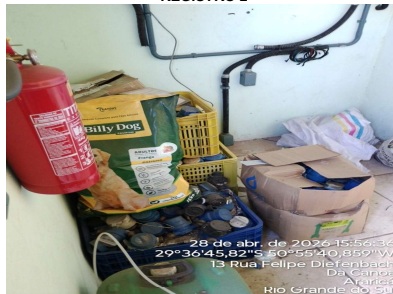
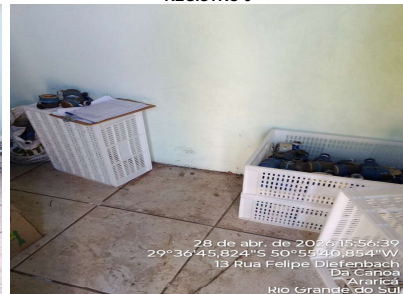
| NC | CÓDIGO DA NC | UNIDADE | CAPTAÇÃO SUBTERRÂNEA - Poço 6 (Creche) |
| 6 | A2.10 | CONSTATAÇÃO | Acúmulo de resíduos na unidade. |

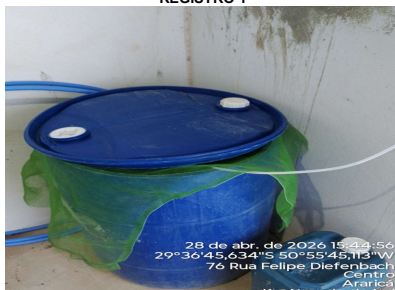
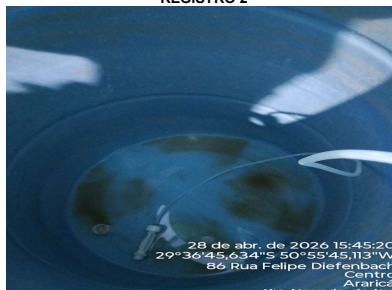
| NC | CÓDIGO DA NC | UNIDADE | ESTAÇÃO DE BOMBEAMENTO DE ÁGUA TRATADA - ERAT |
| 8 | A3.9 | CONSTATAÇÃO | Água acumulada em tina fora de operação, possibilitando formação de vetores. |

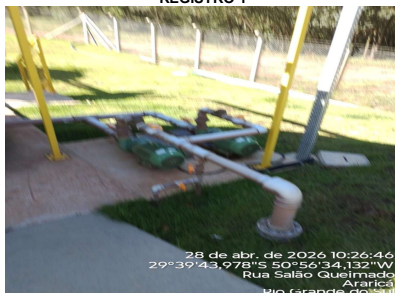
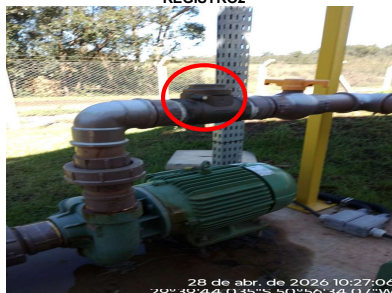
| NC | CÓDIGO DA NC | UNIDADE | ESTAÇÃO DE TRATAMENTO DE ÁGUA |
|---|---|---|---|
| 9 | A4.7 | CONSTATAÇÃO | Vazamento de água em bomba de recalque. |

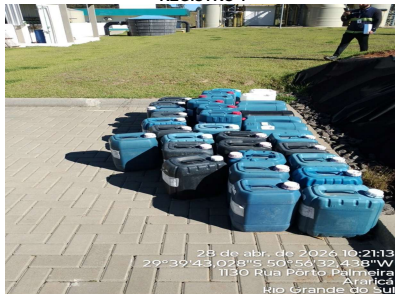
REGISTRO 1

| NC | CÓDIGO DA NC | UNIDADE | ESTAÇÃO DE TRATAMENTO DE ÁGUA |
|---|---|---|---|
| 12 | A4.25 | CONSTATAÇÃO | Resíduos acumulados na área da ETA. |

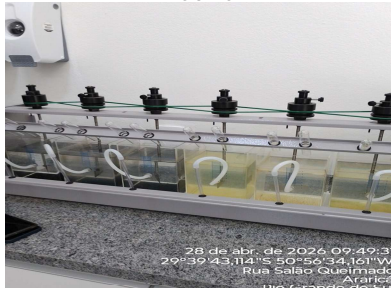
REGISTRO 1

| NC | CÓDIGO DA NC | UNIDADE | LABORATÓRIO OPERACIONAL |
|---|---|---|---|
| 18 | A6.26 | CONSTATAÇÃO | Ausência de evidência de registro de utilização de dosagem de coagulante conforme teste de jarros. |

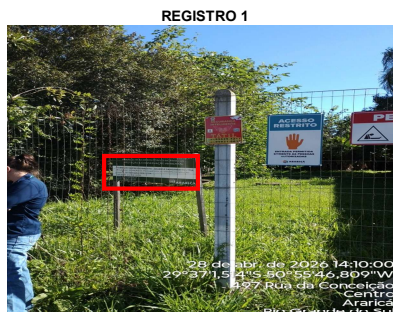
| NC | CÓDIGO DA NC | UNIDADE | ESTAÇÃO DE TRATAMENTO DE ESGOTO - Conceição |
| 20 | E2.1 | CONSTATAÇÃO | A placa da licença de operação instalada na unidade indica processo cujo prazo de validade está vencido. |
| 2 | 180 dias | OBSERVAÇÃO | Item 7.1 da L.O vigente n. 011/2026 |

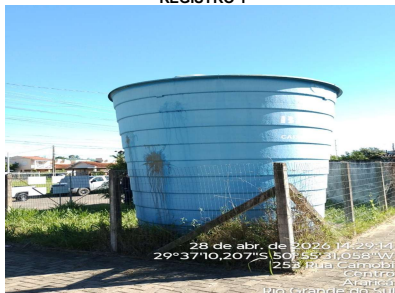
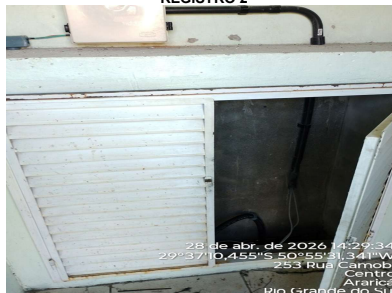
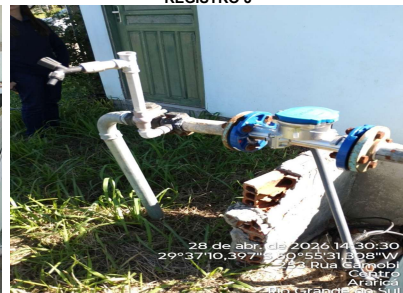
| NC | CÓDIGO DA NC | UNIDADE | RESERVATÓRIO - R 07 (Camobi) |
| 23 | - | CONSTATAÇÃO | No momento da fiscalização, foi informado à equipe da AGESAN-RS que este reservatório foi devolvido ao Poder Concedente. No entanto, não foram apresentadas evidências de comprovação deste ato, bem como de o reservatório não compor mais o SAA de responsabilidade da Companhia. |

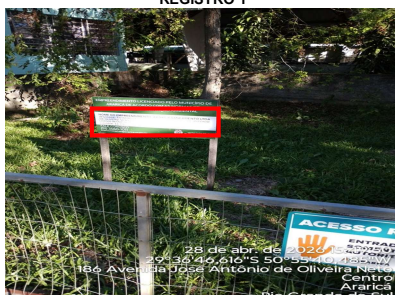
REGISTRO 1

| NC | CÓDIGO DA NC | UNIDADE | ESTÇÃO DE TRATAMENTO DE ESGOTO - José Antônio Oliveira Neto |
|---|---|---|---|
| 24 | E2.1 | CONSTATAÇÃO | A placa da licença de operação instalada na unidade indica processo cujo prazo de validade está vencido. |
| 2 | 180 dias | OBSERVAÇÃO | Item 7.1 da L.O vigente n. 008/2026 |

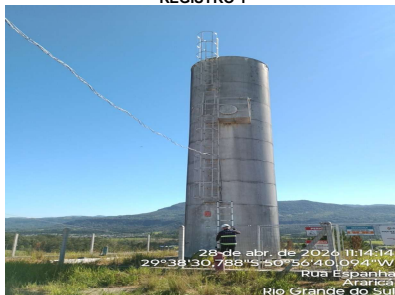
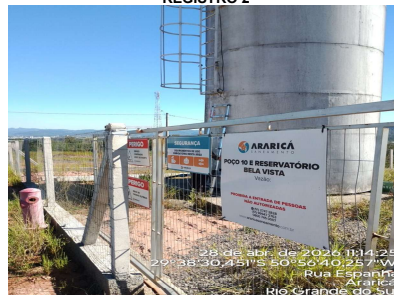
| NC | CÓDIGO DA NC | UNIDADE | RESERVATÓRIO - R 10 |
| 26 | A5.11 | CONSTATAÇÃO | Não encaminhar à AGESAN-RS o certificado de limpeza de reservatório de água tratada relativo aos últimos 12 meses, conforme solicitado no Ofício n. 1040/2026 - Aviso de Fiscalização Regular |

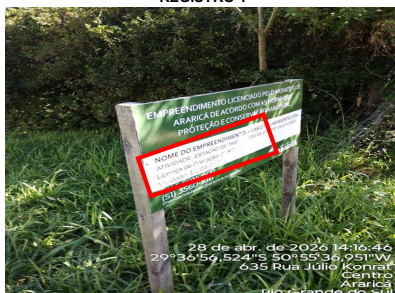
REGISTRO 1

| NC | CÓDIGO DA NC | UNIDADE | ESTAÇÃO DE TRATAMENTO DE ESGOTO - Júlio Konrath |
|---|---|---|---|
| 27 | E2.1 | CONSTATAÇÃO | A placa da licença de operação instalada na unidade indica processo cujo prazo de validade está vencido. |

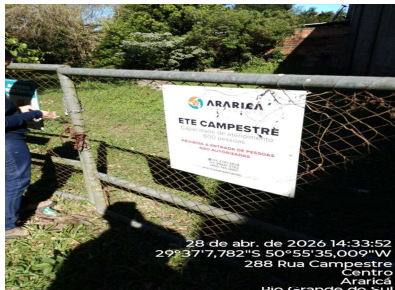
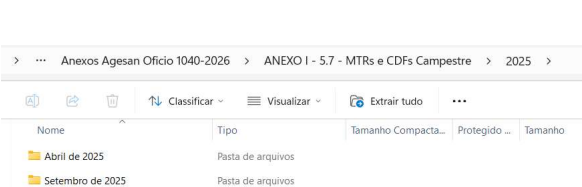
| NC | CÓDIGO DA NC | UNIDADE | ESTAÇÃO DE TRATAMENTO DE ESGOTO - Campestre |
| 32 | E2.8 | CONSTATAÇÃO | Não encaminhar à AGESAN-RS os documentos comprovantes acerca de remoção de lodo da unidade relativo ao ano de 2026, conforme solicitado no Ofício n. 1040/2026 - Aviso de Fiscalização Regular |

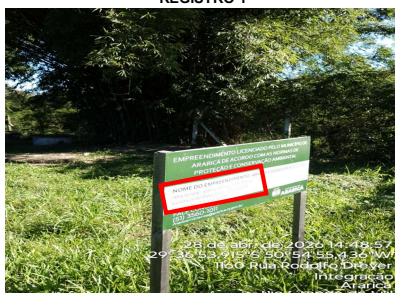
REGISTRO 1

| NC | CÓDIGO DA NC | UNIDADE | ESTAÇÃO DE TRATAMENTO DE ESGOTO - Rodolfo Dreyer |
| 33 | E2.1 | CONSTATAÇÃO | A placa da licença de operação instalada na unidade indica processo cujo prazo de validade está vencido. |

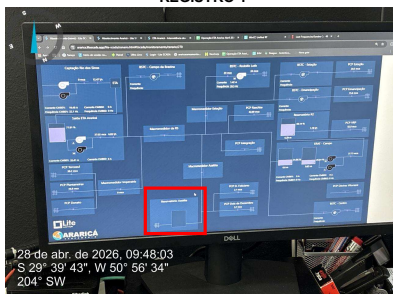
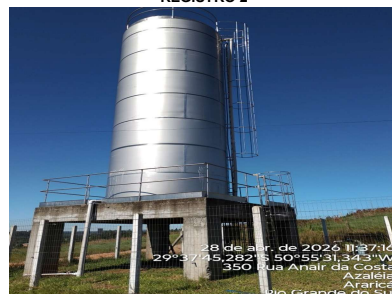
| NC | CÓDIGO DA NC | UNIDADE | RESERVATÓRIO - R08 (Azaleia) |
| 35 | - | CONSTATAÇÃO | No momento da fiscalização, verificou-se que o nível do reservatório não está representado no supervisório, sendo que a unidade está ativa. |

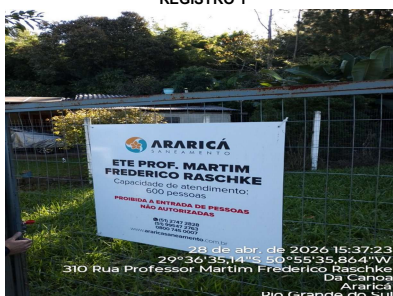
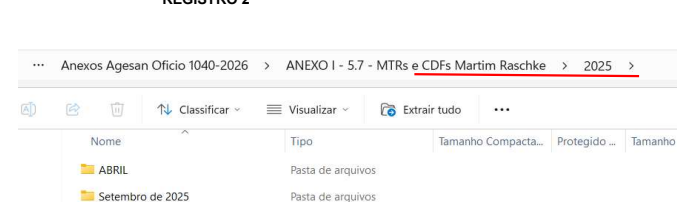
| NC | CÓDIGO DA NC | UNIDADE | ESTAÇÃO DE TRATAMENTO DE ESGOTO - M.F. Raschke |
| 36 | E2.8 | CONSTATAÇÃO | Não encaminhar à AGESAN-RS os documentos comprovantes acerca de remoção de lodo da unidade relativo ao ano de 2026, conforme solicitado no Ofício n. 1040/2026 - Aviso de Fiscalização Regular |

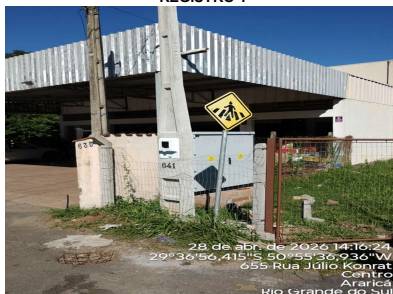
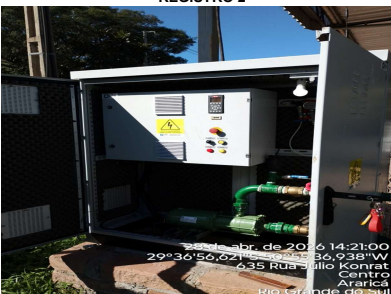
| NC | CÓDIGO DA NC | UNIDADE | ESTAÇÃO DE BOMBEAMENTO DE ÁGUA - Booster SEM IDENTIFICAÇÃO |
| 41 | A3.1 | CONSTATAÇÃO | Unidade sem identificação. |

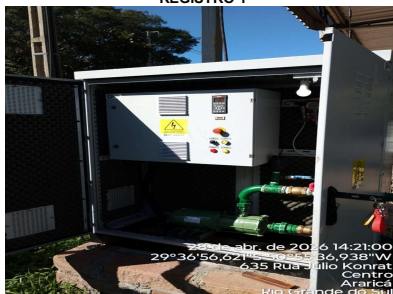
REGISTRO 1

| NC | CÓDIGO DA NC | UNIDADE | ESTAÇÃO DE BOMBEAMENTO DE ÁGUA - Booster SEM IDENTIFICAÇÃO |
| 42 | - | CONSTATAÇÃO | Unidade não informada no Anexo II encaminhado em pré-fiscalização. |
