## REGULAÇÃO RELATÓRIO TÉCNICO DE FISCALIZAÇÃO N. 1140/2025 – RTF

**Fiscalização regular no Sistema de  
Abastecimento de Água e Sistema de  
Esgotamento Sanitário de Canela/RS.**

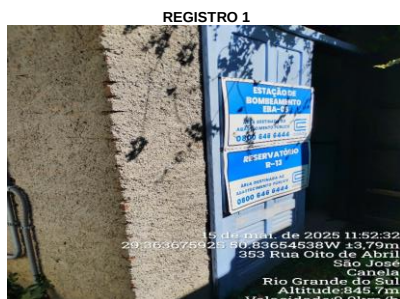
| NC | CÓDIGO DA NC | UNIDADE | ESTAÇÃO DE BOMBEAMENTO DE ÁGUA - EBAT-06 |
|---|---|---|---|
| 23 | A3.2 | CONSTATAÇÃO | Unidade sem dispositivo de trancamento no acesso, possibilitando o acesso de terceiros não autorizados. |
| GRUPO | PRAZO | NÃO CONFORMIDADE | Não isolar a área dando condição ao acesso de pessoas não-autorizadas e sem garantir bom estado de limpeza do local. |

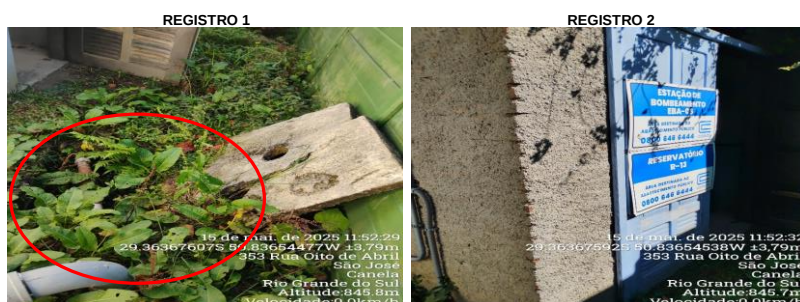
| NC | CÓDIGO DA NC | UNIDADE | ESTAÇÃO DE BOMBEAMENTO DE ÁGUA - EBAT-06 |
|---|---|---|---|
| 24 | A3.8 | CONSTATAÇÃO | Câmara de manobra sem dispositivo contra quedas. |
| GRUPO | PRAZO | NÃO CONFORMIDADE | Não proporcionar a segurança das edificações e dos operadores. |

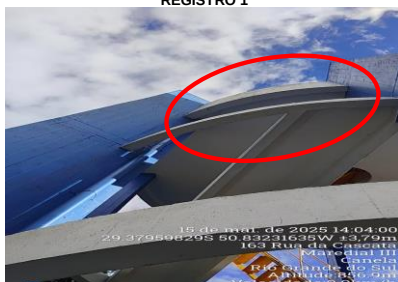
REGISTRO 1

| NC | CÓDIGO DA NC | UNIDADE | RESERVATÓRIO - R-10 |
|---|---|---|---|
| 45 | A5.4 | CONSTATAÇÃO | Infiltração na estrutura levando à perda de água. |

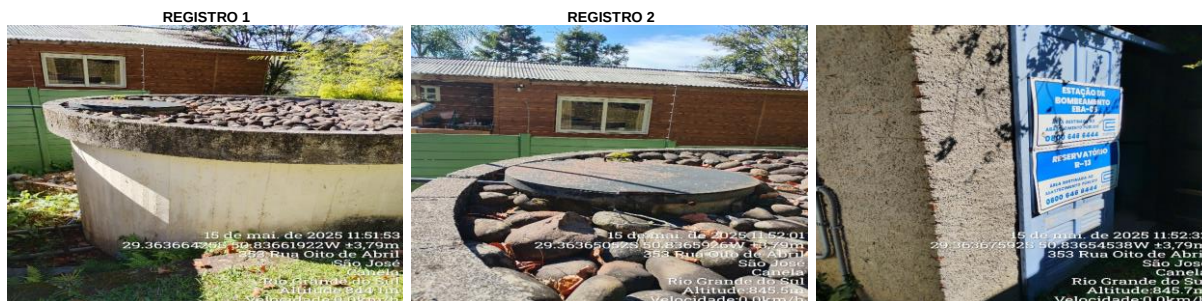
| NC | CÓDIGO DA NC | UNIDADE | RESERVATÓRIO - R-13 |
|---|---|---|---|
| 53 | A5.2 | CONSTATAÇÃO | Área do reservatório não está cercada adequadamente. |
| GRUPO | PRAZO | NÃO CONFORMIDADE | Não isolar a área dando condição ao acesso de pessoas não-autorizadas e sem garantir bom estado de limpeza do local. |

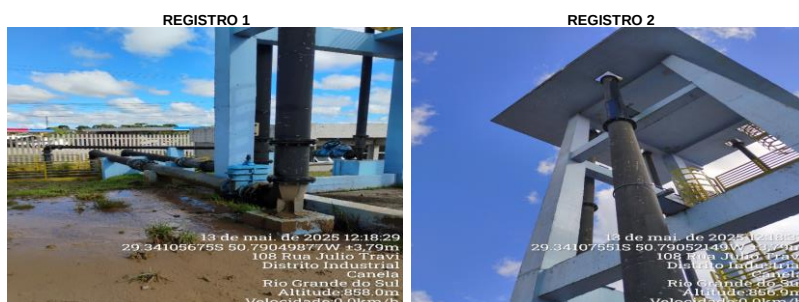
| NC | CÓDIGO DA NC | UNIDADE | RESERVATÓRIO - R-14 |
|---|---|---|---|
| 54 | A5.1 | CONSTATAÇÃO | Inexistência de placa de identificação, ou outra solução para identificação do reservatório. |

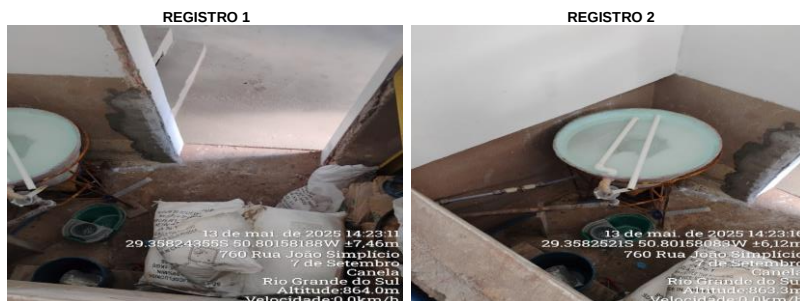
| NC | CÓDIGO DA NC | UNIDADE | ESTAÇÃO DE TRATAMENTO DE ÁGUA - ETA I |
|---|---|---|---|
| 59 | A4.20 | CONSTATAÇÃO | Inexistência de identificação do armazenamento do insumo utilizado para fluoretação. |

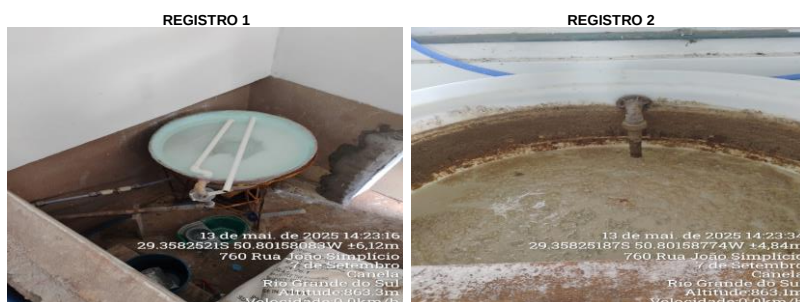
| NC | CÓDIGO DA NC | UNIDADE | ESTAÇÃO DE TRATAMENTO DE ÁGUA - ETA I |
|---|---|---|---|
| 60 | A4.20 | CONSTATAÇÃO | Tinas de preparação de solução do flúor e de salmoura sem tampa ou recobrimento de proteção. |

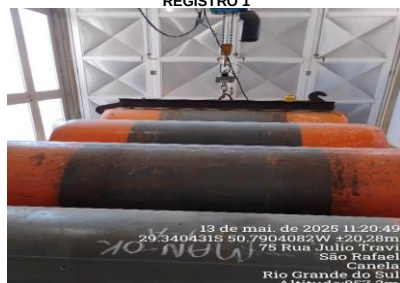
REGISTRO 1

| NC | CÓDIGO DA NC | UNIDADE | ESTAÇÃO DE TRATAMENTO DE ÁGUA - ETA II |
|---|---|---|---|
| 65 | A4.15 | CONSTATAÇÃO | Sistema de alarme e exaustor da sala de condicionamento de cloro sem funcionamento. Os cilindros estão sem uso, mas continuam armazenados na estrutura, para tanto não é descartada a possibilidade de vazamento. |

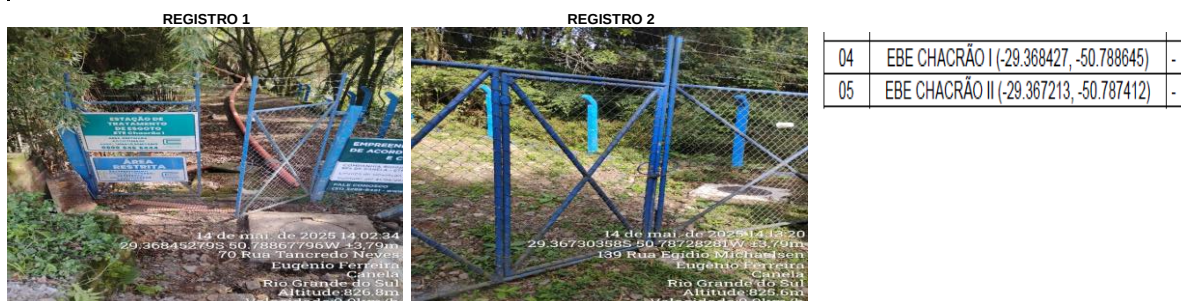
| NC | CÓDIGO DA NC | UNIDADE | Estações de bombeamento de efluentes - EBE 04 Chacrão |
|---|---|---|---|
| 89 | - | CONSTATAÇÃO | As ETEs Chacrão I e II foram desabilitadas e uma nova EBE foi construída. A EBE Chacrão recebe o efluente por gravidade das ETEs desabilitadas. A EBE não consta localizada em nenhuma das ETEs. As informações apresentadas pelo prestador estão incorretas, pois foi indicada que cada uma das ETE Chacrão I e ETE Chacrão II haviam sido transformadas em EBEs. |

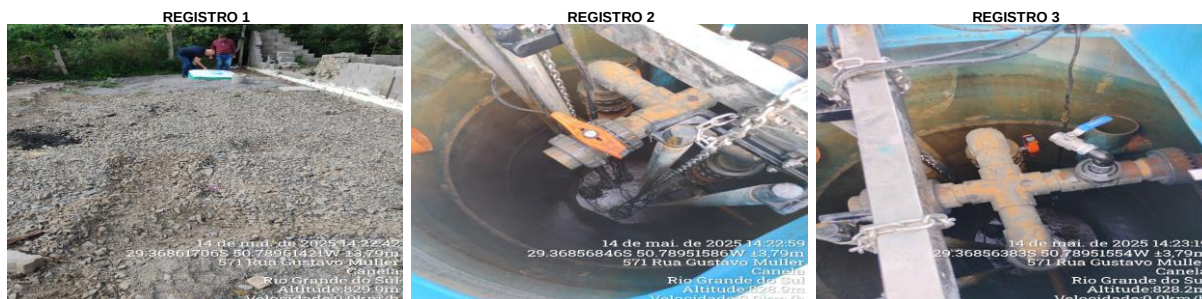
| NC | CÓDIGO DA NC | UNIDADE | Estações de bombeamento de efluentes - EBE 04 Chacrão |
|---|---|---|---|
| 90 | E1.1 | CONSTATAÇÃO | Inexistência de placa de identificação, ou outra solução para identificação do reservatório. |
| 2 | 365 dias | OBSERVAÇÃO | Registros 1 - registro in loco da unidade; Registro 2 - Anexo II. |

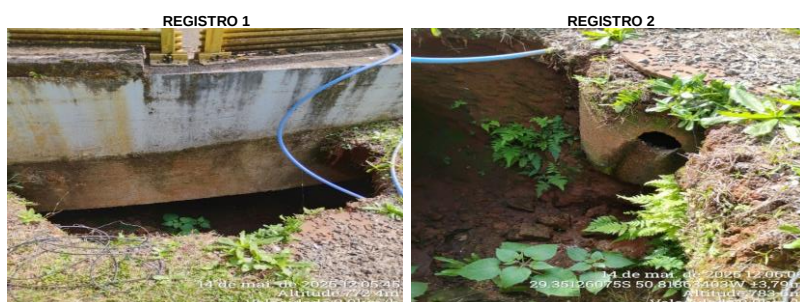
| NC | CÓDIGO DA NC | UNIDADE | ESTAÇÃO DE TRATAMENTO DE ESGOTO - ETE Santa Terezinha |
|---|---|---|---|
| 93 | E2.13 | CONSTATAÇÃO | Efluente oriundo de vazamento de bombas de recalque lançados no ambiente. |

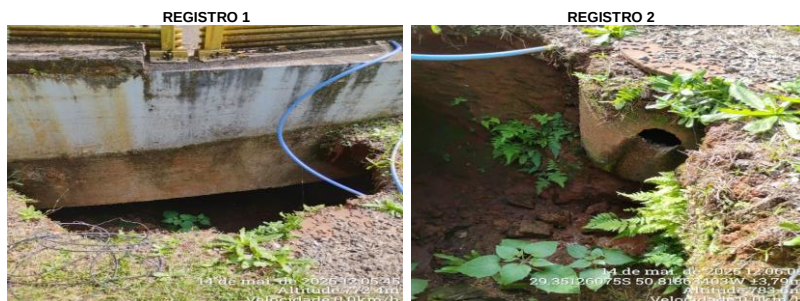
| NC | CÓDIGO DA NC | UNIDADE | ESTAÇÃO DE TRATAMENTO DE ESGOTO - ETE Santa Terezinha |
|---|---|---|---|
| 95 | E2.14 | CONSTATAÇÃO | Erosão na unidade devido a vazamento. |

| Área | Código da NC | Condição | Conforme? | | | Observação |
|---|---|---|---|---|---|---|
| | E2.14 | A área está com suas estruturas dentro de condições de segurança operacional adequadas? | | x | | Erosão devido a vazamento não isolada |

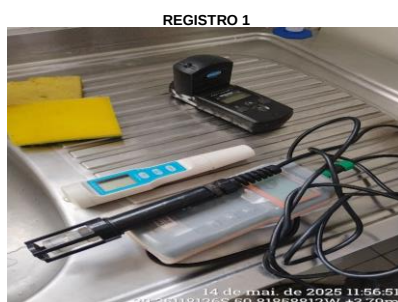
| NC | CÓDIGO DA NC | UNIDADE | Labotatório - ETE Santa Terezinha |
|---|---|---|---|
| 96 | E2.23 | CONSTATAÇÃO | Equipamentos utilizados para análises não possuem rotina de verificação e calibração pelos operadores da unidade. |

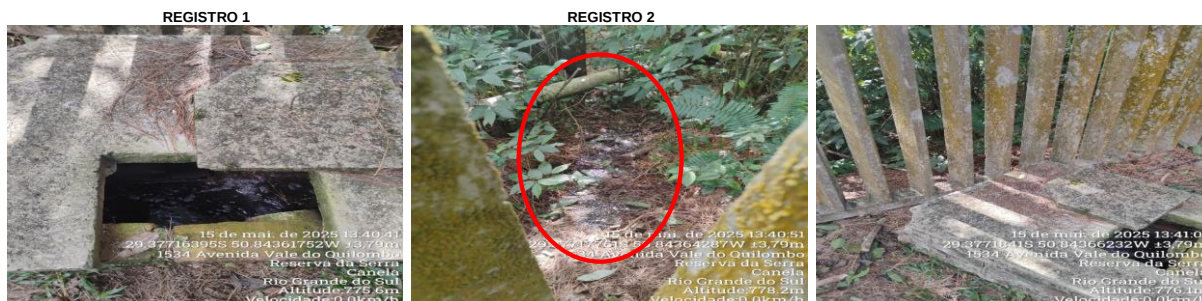
| NC | CÓDIGO DA NC | UNIDADE | ESTAÇÃO DE TRATAMENTO DE ESGOTO - ETE Reserva da Serra |
|---|---|---|---|
| 101 | E2.13 | CONSTATAÇÃO | PV de efluente tratado com danos, efluente tratado infiltrando no solo e aflorando após o cercamento da unidade. |

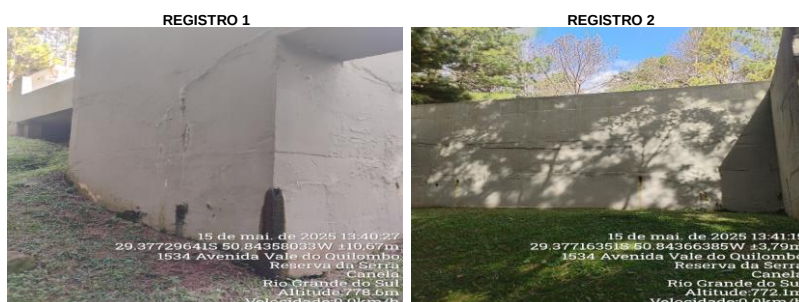
| NC | CÓDIGO DA NC | UNIDADE | ESTAÇÃO DE TRATAMENTO DE ESGOTO - ETE Reserva da Serra |
|---|---|---|---|
| 102 | E2.13 | CONSTATAÇÃO | Tanques com infiltração |

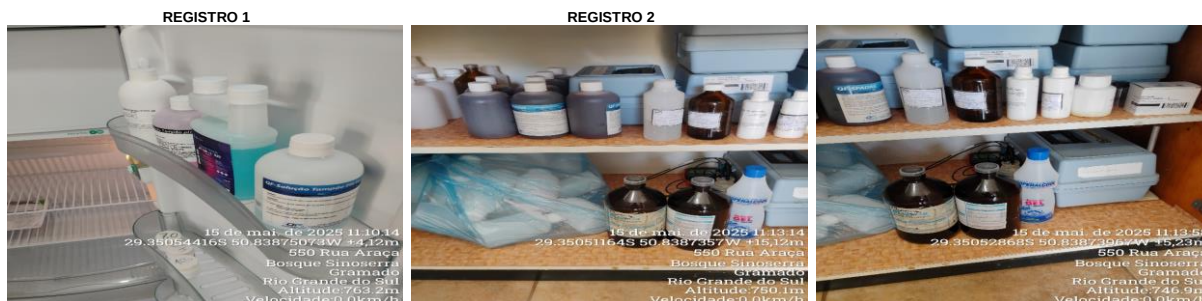
| NC | CÓDIGO DA NC | UNIDADE | Laboratório - ETE Vivendas do Arvoredo |
|---|---|---|---|
| 113 | E2.24 | CONSTATAÇÃO | Produtos químicos em uso vencidos, produtos químicos vencidos acondicionado em área operacional. |

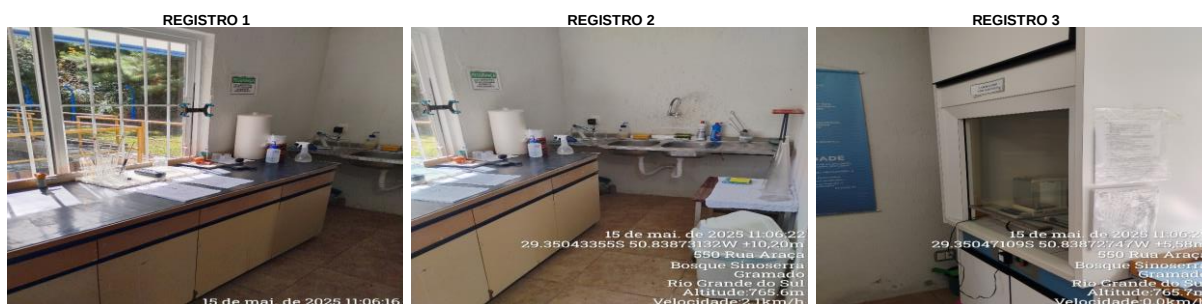
| NC | CÓDIGO DA NC | UNIDADE | Laboratório - ETE Vivendas do Arvoredo |
|---|---|---|---|
| 114 | E2.25 | CONSTATAÇÃO | Ausência de lavas olhos e chuveiro de emergência |

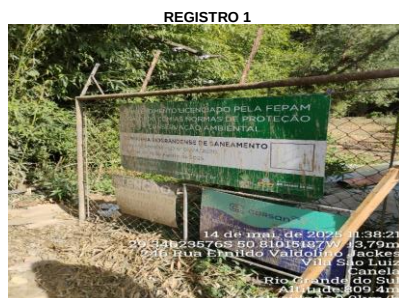
| NC | CÓDIGO DA NC | UNIDADE | TANQUE SÉPTICO COLETIVO - TSC São Luiz |
|---|---|---|---|
| 117 | - | CONSTATAÇÃO | Apresentar documento comprovando a abertura do procedimento de encerramento da atividade junto ao órgão ambiental competente, conforme previsto na LO 05124/2020. Apresentar cronograma do encerramento. |

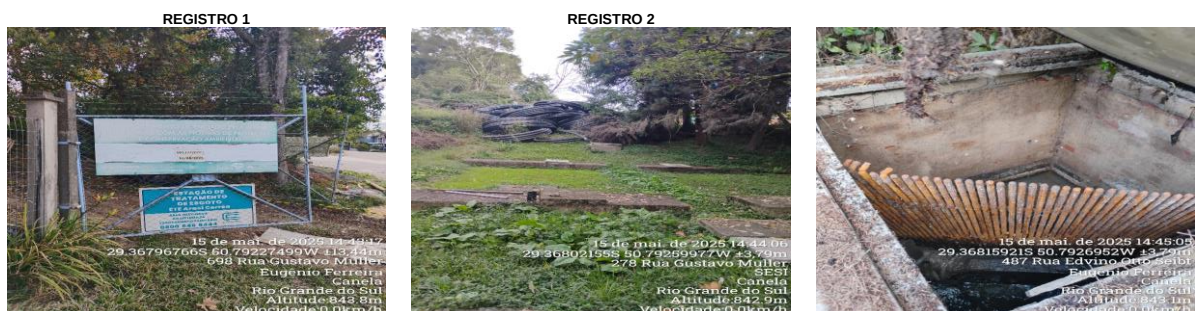
| NC | CÓDIGO DA NC | UNIDADE | TANQUE SÉPTICO COLETIVO - TSC Araci Corrêa (SESI) |
|---|---|---|---|
| 125 | E2.16 | CONSTATAÇÃO | Unidade não apresenta mapa de risco ou outra técnica ou ferramenta apropriada referente a saúde e segurança do trabalho. |
