**REGULAÇÃO**  
**RELATÓRIO TÉCNICO DE FISCALIZAÇÃO N. 1143/2025 – RTF****Fiscalização regular no Sistema de  
Abastecimento de Água e Sistema de  
Esgotamento Sanitário de São Jorge/RS.****1. CONSIDERAÇÕES PRELIMINARES**

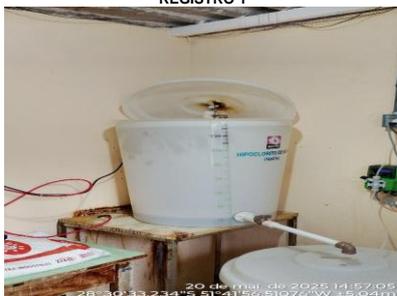
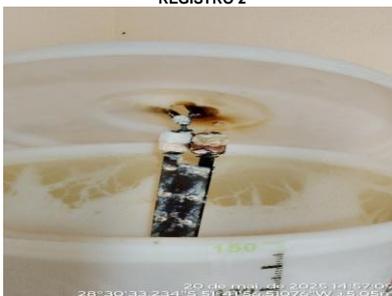
<b>NC</b>	<b>CÓDIGO DA NC</b>	<b>UNIDADE</b>	SJR 05
1	A4.14	<b>CONSTATAÇÃO</b>	O gerador de hipoclorito está queimado.
<b>GRUPO</b>	<b>PRAZO</b>	<b>NÃO CONFORMIDADE</b>	Falta de conservação e manutenção preventiva de unidade.
2	365 dias	<b>OBSERVAÇÃO</b>	-

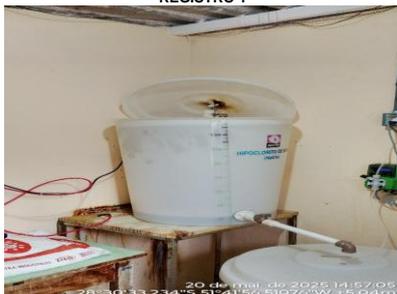
REGISTRO 1

<b>NC</b>	<b>CÓDIGO DA NC</b>	<b>UNIDADE</b>	SJR 05
2	A4.14	<b>CONSTATAÇÃO</b>	Gerador de hipoclorito com sujeira acumulada no fundo.
<b>GRUPO</b>	<b>PRAZO</b>	<b>NÃO CONFORMIDADE</b>	Falta de conservação e manutenção preventiva de unidade.
2	365 dias	<b>OBSERVAÇÃO</b>	-

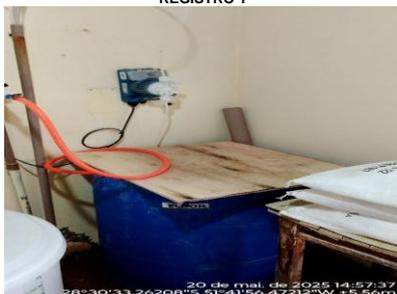
REGISTRO 1

<b>NC</b>	<b>CÓDIGO DA NC</b>	<b>UNIDADE</b>	SJR 05
3	10.22	<b>CONSTATAÇÃO</b>	As tinas de preparação de soluções para tratamento de água apresentam tampas de madeira e apresentam aberturas que possibilitam entrada de materiais.
<b>GRUPO</b>	<b>PRAZO</b>	<b>NÃO CONFORMIDADE</b>	Armazenamento inadequado de produtos químicos.
2	90 dias	<b>OBSERVAÇÃO</b>	-

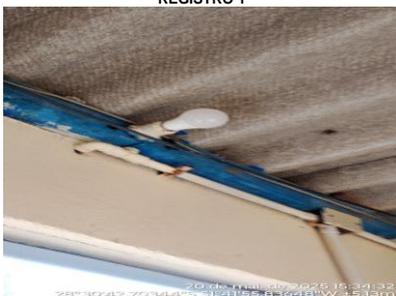
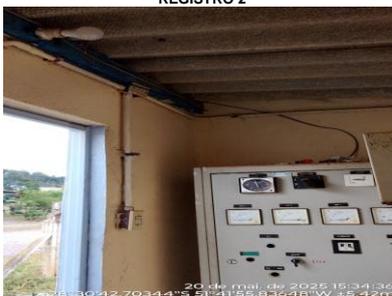
NC	CÓDIGO DA NC	UNIDADE	SJR 07
4	A2.9	CONSTATAÇÃO	A lâmpada da casa do quadro de comando não está funcionando.
GRUPO	PRAZO	NÃO CONFORMIDADE	Não proporcionar a segurança das edificações e dos operadores.
2	90 dias	OBSERVAÇÃO	-

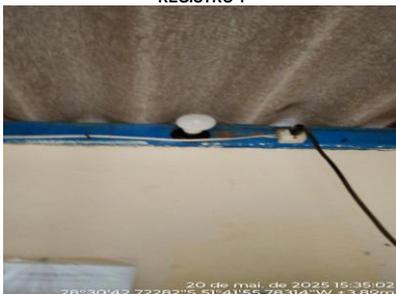
REGISTRO 1

NC	CÓDIGO DA NC	UNIDADE	SJR 07
5	A2.9	CONSTATAÇÃO	A lâmpada da casa de químicos não está funcionando
GRUPO	PRAZO	NÃO CONFORMIDADE	Não proporcionar a segurança das edificações e dos operadores.
2	90 dias	OBSERVAÇÃO	-

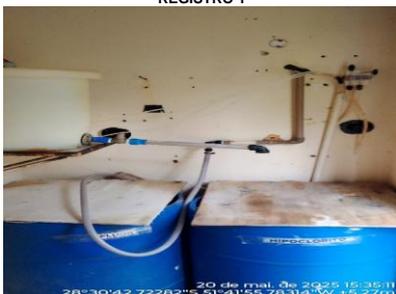
REGISTRO 1

NC	CÓDIGO DA NC	UNIDADE	SJR 07
6	10.22	CONSTATAÇÃO	As tinas de preparação de soluções para tratamento de água apresentam tampas de madeira e apresentam aberturas que possibilitam entrada de materiais.
GRUPO	PRAZO	NÃO CONFORMIDADE	Armazenamento inadequado de produtos químicos.
2	90 dias	OBSERVAÇÃO	-

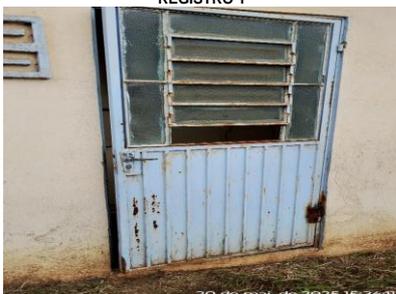
REGISTRO 1

<b>NC</b>	<b>CÓDIGO DA NC</b>	<b>UNIDADE</b>	SJR 07
7	A2.10	<b>CONSTATAÇÃO</b>	Vidro quebrado da porta da casa do quadro de comandos.
<b>GRUPO</b>	<b>PRAZO</b>	<b>NÃO CONFORMIDADE</b>	Falta de conservação e manutenção preventiva de unidade.
2	365 dias	<b>OBSERVAÇÃO</b>	-
