**REGULAÇÃO**  
**RELATÓRIO TÉCNICO DE FISCALIZAÇÃO N. 1144/2025 - RTF**

**Fiscalização regular inicial no Sistema de  
Abastecimento de Água e Sistema de  
Esgotamento Sanitário de Tapera/RS.**

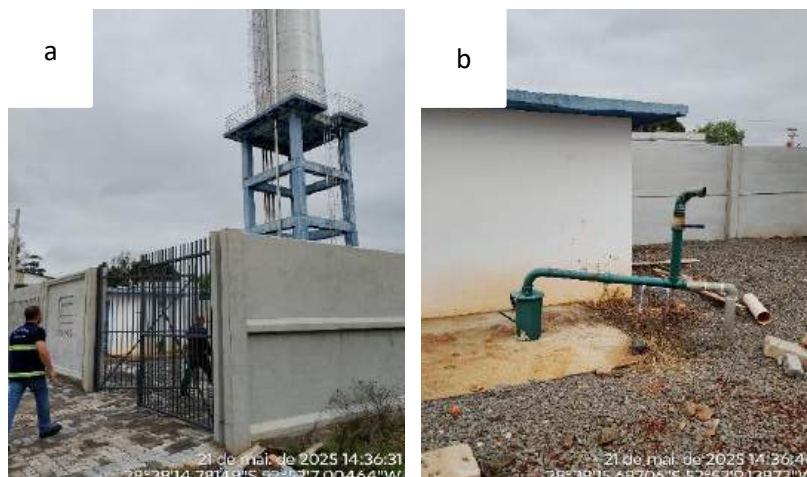
A equipe de fiscalização da AGESAN-RS verificou as condições de prestação e situação atual de um reservatório novo instalado no município que comporá o SAA. A unidade possui também poço de captação de água subterrânea instalado e a unidade encontra-se ativa. A figura 01 identifica a situação atual do reservatório novo.

Figura 01: Reservatório novo em Tapera/RS. a) reservatório novo; b) poço localizado na estrutura.

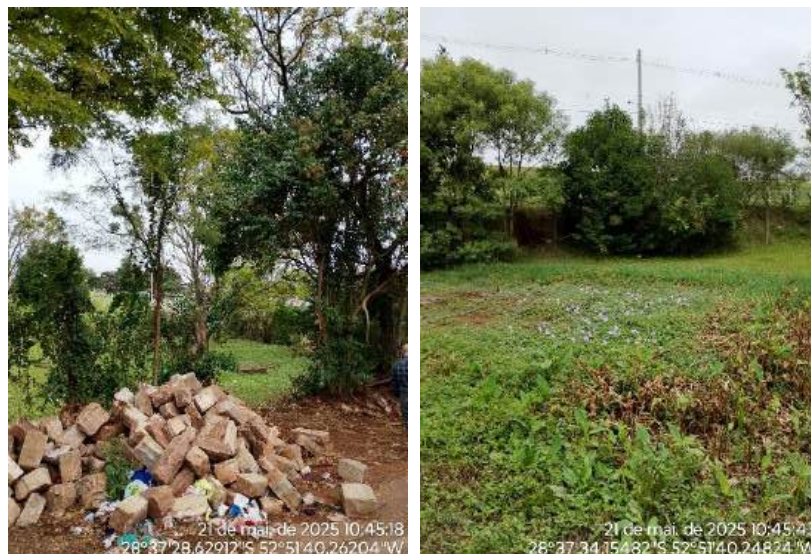
Figura 02: Estação de Tratamento de Esgoto em Tapera/RS.

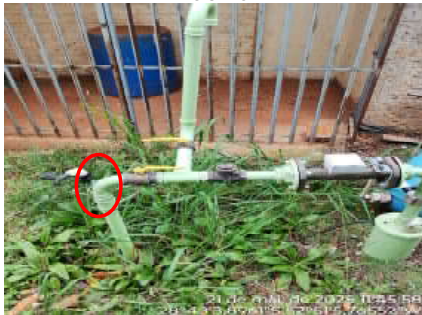
REGISTRO 1

| NC | CÓDIGO DA NC | UNIDADE | CAPTAÇÃO SUBTERRÂNEA - Poço PAZ - 01 |
|---|---|---|---|
| 2 | A2.7 | CONSTATAÇÃO | Vazamento aparente no registro. |

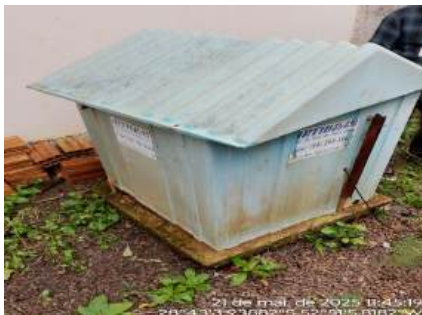
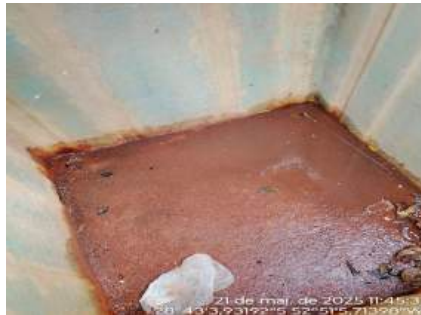
| NC | CÓDIGO DA NC | UNIDADE | CAPTAÇÃO SUBTERRÂNEA - Poço PAZ - 01 |
|---|---|---|---|
| 3 | A2.10 | CONSTATAÇÃO | Caixa fora de uso acumulada na unidade. |

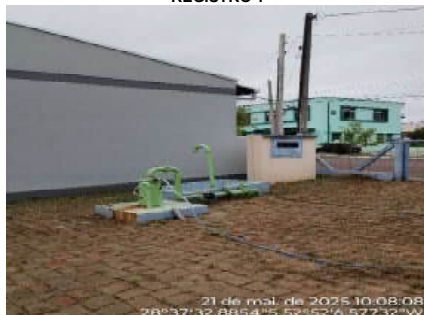
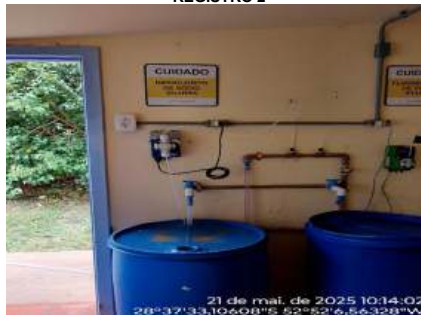
| NC | CÓDIGO DA NC | UNIDADE | CAPTAÇÃO SUBTERRÂNEA - Poço TAP - 02 |
|---|---|---|---|
| 5 | A2.13 | CONSTATAÇÃO | Ausência de mapa de risco ou outra técnica ou ferramenta no local. |

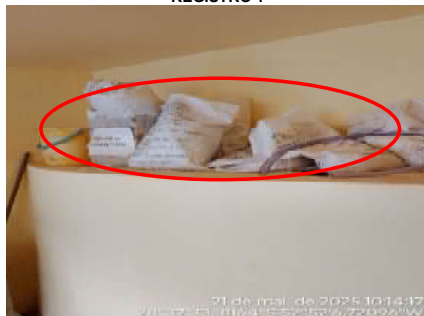
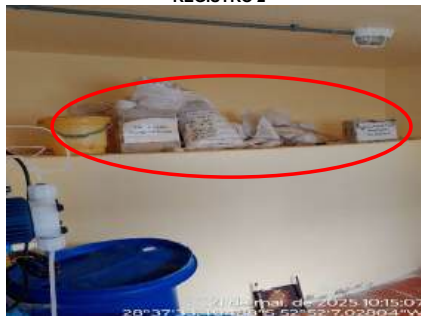
| NC | CÓDIGO DA NC | UNIDADE | CAPTAÇÃO SUBTERRÂNEA - Poço TAP-02 |
|---|---|---|---|
| 6 | A2.10 | CONSTATAÇÃO | Resíduos acumulados na área de tratamento. |

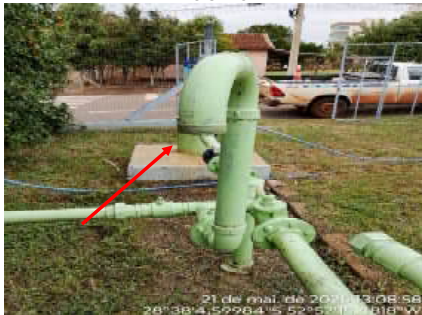
REGISTRO 1

| NC | CÓDIGO DA NC | UNIDADE | CAPTAÇÃO SUBTERRÂNEA - Poço TAP-03 |
|---|---|---|---|
| 8 | A2.7 | CONSTATAÇÃO | Vazamento constante no expurgo do poço. |

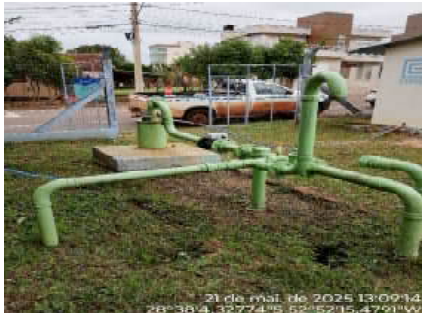
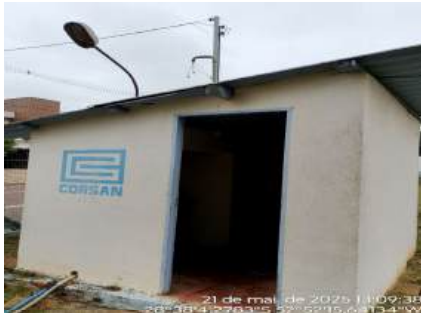
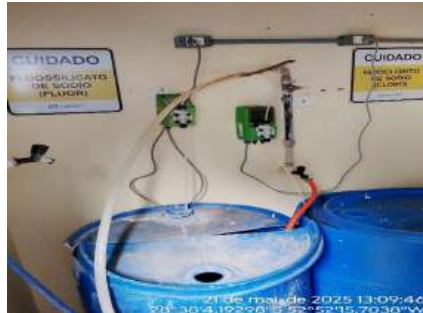
| NC | CÓDIGO DA NC | UNIDADE | CAPTAÇÃO SUBTERRÂNEA - Poço TAP 03 |
|---|---|---|---|
| 9 | A2.13 | CONSTATAÇÃO | Ausência de mapa de risco ou outra técnica ou ferramenta no local. |

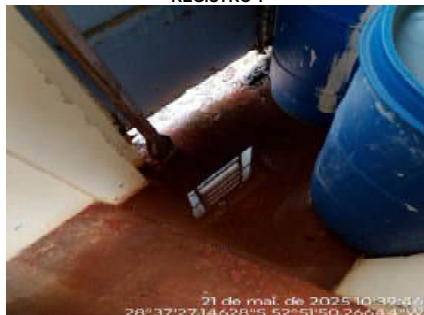
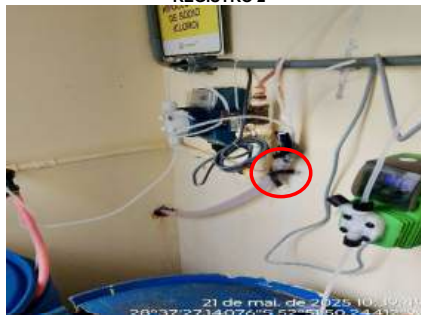
| NC | CÓDIGO DA NC | UNIDADE | CAPTAÇÃO SUBTERRÂNEA - Poço TAP - 04 |
|---|---|---|---|
| 11 | A2.7 | CONSTATAÇÃO | Vazamento aparente de produto químico na bomba dosadora. |

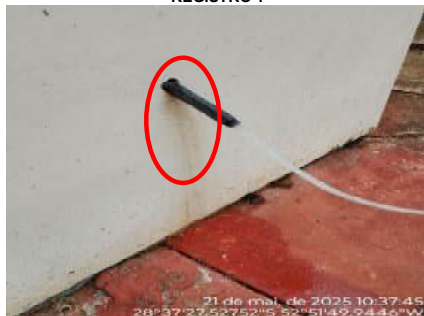
REGISTRO 1

| NC | CÓDIGO DA NC | UNIDADE | CAPTAÇÃO SUBTERRÂNEA - Poço TAP - 04 |
|---|---|---|---|
| 12 | A2.7 | CONSTATAÇÃO | Vazamento aparente de produto químico na área externa. |

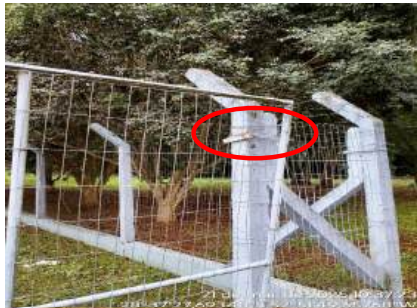
REGISTRO 1

| NC | CÓDIGO DA NC | UNIDADE | CAPTAÇÃO SUBTERRÂNEA - Poço TAP - 04 |
|---|---|---|---|
| 14 | A2.2 | <b>CONSTATAÇÃO</b> | O portão da unidade está quebrado. |

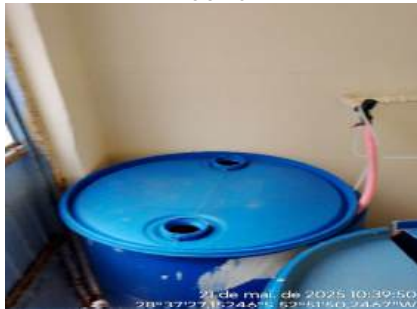
REGISTRO 1

| NC | CÓDIGO DA NC | UNIDADE | CAPTAÇÃO SUBTERRÂNEA - Poço TAP - 04 |
|---|---|---|---|
| 15 | A2.20 | <b>CONSTATAÇÃO</b> | Tina de produto químico sem identificação. |

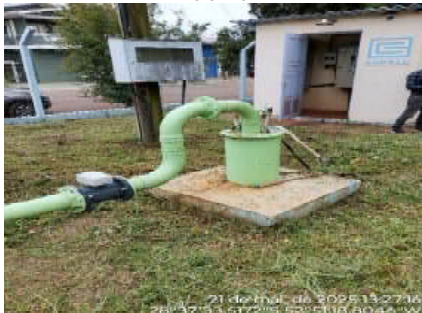
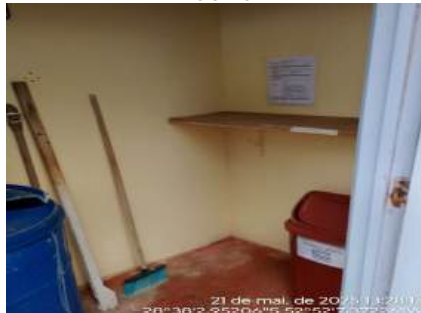
| NC | CÓDIGO DA NC | UNIDADE | CAPTAÇÃO SUBTERRÂNEA - Poço TAP 05 |
|---|---|---|---|
| 17 | A2.13 | CONSTATAÇÃO | Ausência de mapa de risco ou outra técnica ou ferramenta no local. |

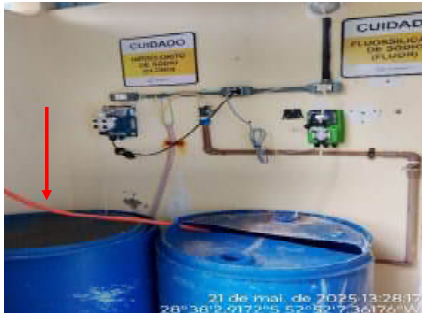
REGISTRO 1

| NC | CÓDIGO DA NC | UNIDADE | CAPTAÇÃO SUBTERRÂNEA - Poço TAP 05 |
|---|---|---|---|
| 18 | A2.20 | CONSTATAÇÃO | Ausência de tampa nas tinas de produtos químicos utilizadas para tratamento. |

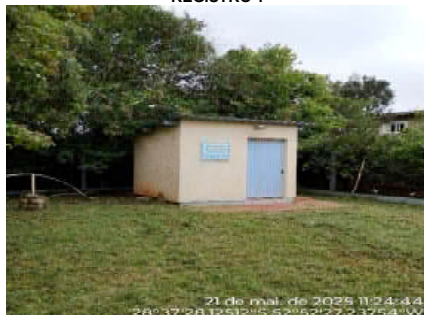
REGISTRO 1

| NC | CÓDIGO DA NC | UNIDADE | CAPTAÇÃO SUBTERRÂNEA - Poço TAP - 06 |
|---|---|---|---|
| 20 | A2.13 | CONSTATAÇÃO | Ausência de mapa de risco ou outra técnica ou ferramenta no local. |

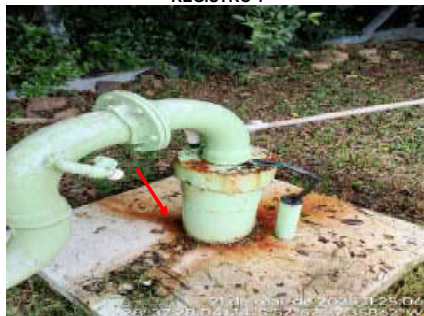
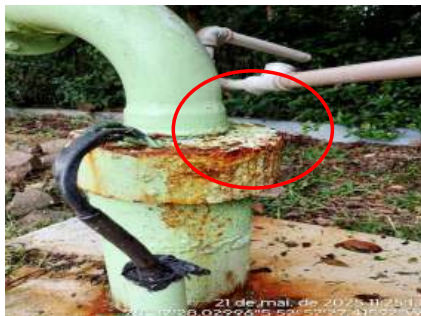
REGISTRO 1

| NC | CÓDIGO DA NC | UNIDADE | CAPTAÇÃO SUBTERRÂNEA - Poço TAP - 06 |
|---|---|---|---|
| 21 | A2.14 | CONSTATAÇÃO | Vazamento aparente na base do poço. |

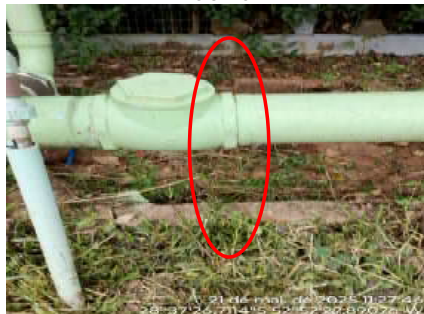
REGISTRO 1

| NC | CÓDIGO DA NC | UNIDADE | CAPTAÇÃO SUBTERRÂNEA - Poço TAP - 06 |
|---|---|---|---|
| 22 | A2.14 | CONSTATAÇÃO | Vazamento aparente na tubulação de recalque do poço |

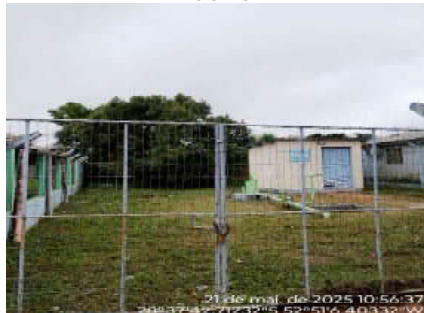
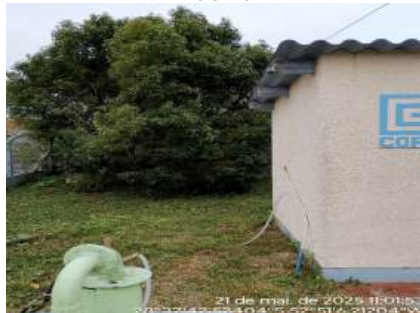
| NC | CÓDIGO DA NC | UNIDADE | CAPTAÇÃO SUBTERRÂNEA - Poço TAP - 07 |
|---|---|---|---|
| 23 | A2.13 | CONSTATAÇÃO | Ausência de mapa de risco ou outra técnica ou ferramenta no local. |

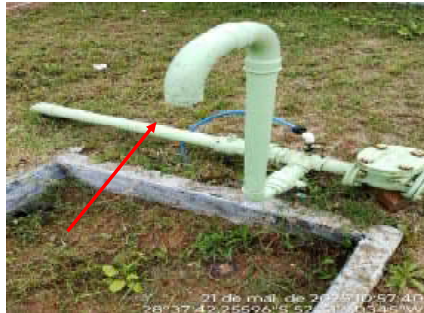
REGISTRO 1

| NC | CÓDIGO DA NC | UNIDADE | CAPTAÇÃO SUBTERRÂNEA - Poço TAP - 07 |
|---|---|---|---|
| 24 | A2.14 | CONSTATAÇÃO | Vazamento constante no expurgo do poço. |

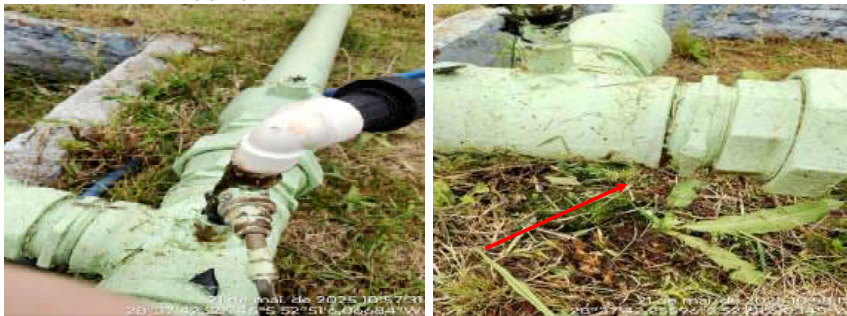
REGISTRO 1

| NC | CÓDIGO DA NC | UNIDADE | CAPTAÇÃO SUBTERRÂNEA - Poço TAP - 07 |
|---|---|---|---|
| 25 | A2.14 | CONSTATAÇÃO | Vazamento aparente no registro. |

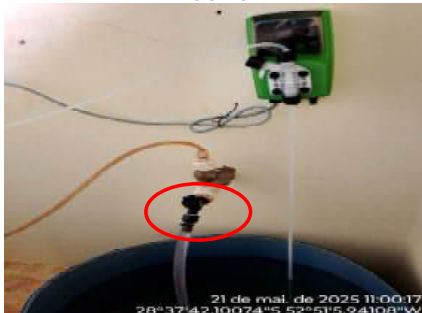
REGISTRO 1

| NC | CÓDIGO DA NC | UNIDADE | CAPTAÇÃO SUBTERRÂNEA - Poço TAP - 07 |
|---|---|---|---|
| 26 | A2.14 | CONSTATAÇÃO | Vazamento aparente no registro da bomba dosadora de produto químico. |

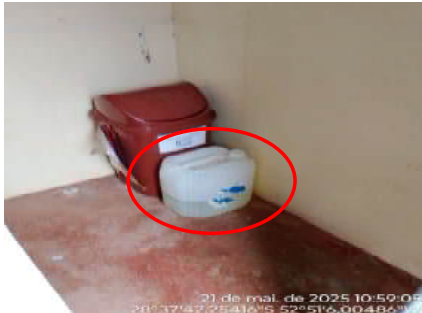
REGISTRO 1

| NC | CÓDIGO DA NC | UNIDADE | CAPTAÇÃO SUBTERRÂNEA - Poço TAP - 07 |
|---|---|---|---|
| 27 | A2.20 | CONSTATAÇÃO | Produto químico sem identificação. |

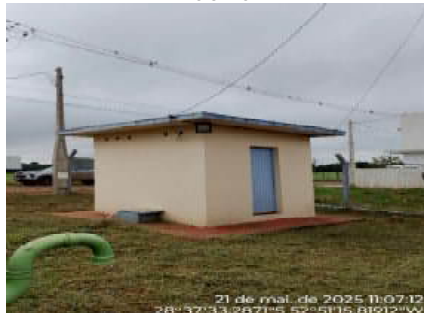
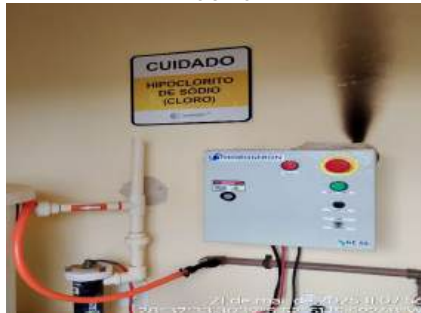
| NC | CÓDIGO DA NC | UNIDADE | CAPTAÇÃO SUBTERRÂNEA - Poço TAP - 09 |
|---|---|---|---|
| 29 | A2.13 | CONSTATAÇÃO | Ausência de mapa de risco ou outra técnica ou ferramenta no local. |

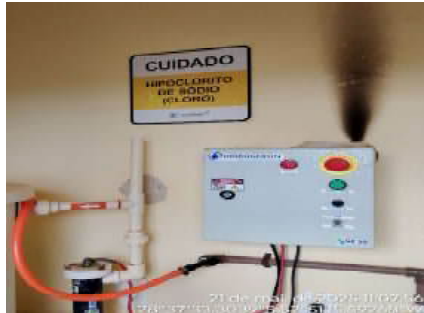
REGISTRO 1

| NC | CÓDIGO DA NC | UNIDADE | CAPTAÇÃO SUBTERRÂNEA - Poço TAP - 09 |
|---|---|---|---|
| 30 | - | CONSTATAÇÃO | Não apresentar evidência de manutenção preventiva no equipamento hidrogeron |

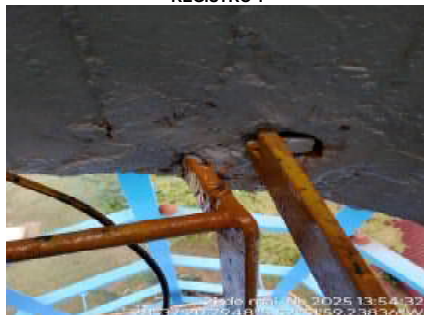
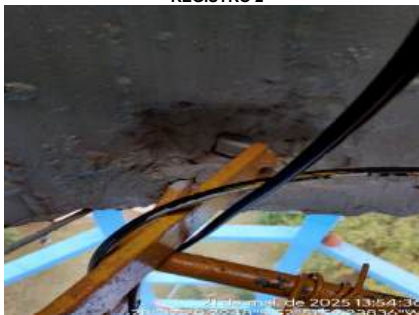
| NC | CÓDIGO DA NC | UNIDADE | RESERVATÓRIO - R01 |
|---|---|---|---|
| 32 | A5.9 | CONSTATAÇÃO | A escada de acesso ao topo, possui no topo má fixação, causando risco a integridade da estrutura e dos operadores |

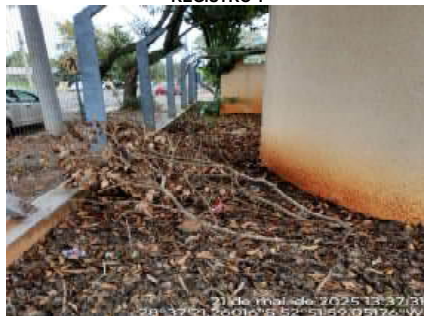
REGISTRO 1

| NC | CÓDIGO DA NC | UNIDADE | RESERVATÓRIO - R 02 |
|---|---|---|---|
| 33 | A5.17 | CONSTATAÇÃO | Resíduos de poda e supressão vegetal acumulados no entorno da unidade. |

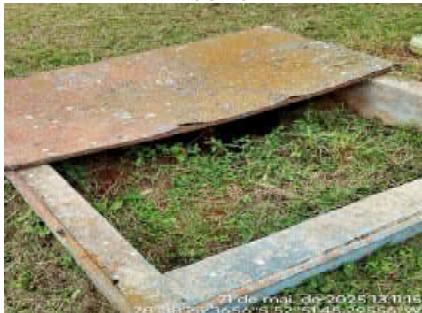
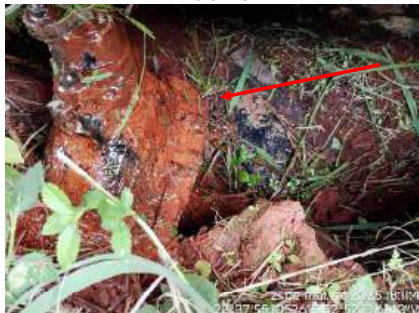
| NC | CÓDIGO DA NC | UNIDADE | RESERVATÓRIO - R04 |
|---|---|---|---|
| 35 | A5.3 | <b>CONSTATAÇÃO</b> | Vazamento aparente na caixa de manobra. |

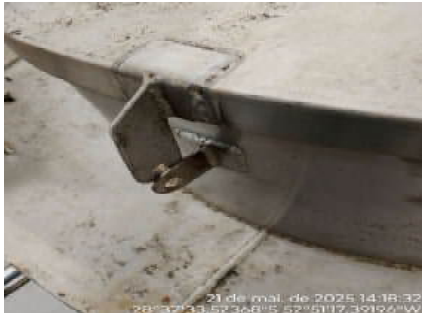
REGISTRO 1

| NC | CÓDIGO DA NC | UNIDADE | RESERVATÓRIO - R05 |
|---|---|---|---|
| 36 | A5.5 | <b>CONSTATAÇÃO</b> | Ausência de dispositivo de travamento na tampa de inspeção do topo do reservatório. |

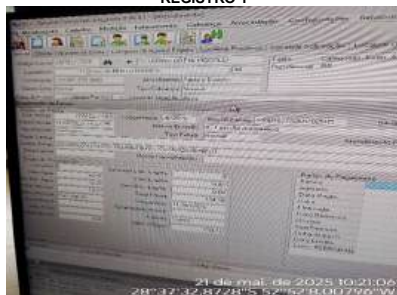
REGISTRO 1

| NC | CÓDIGO DA NC | UNIDADE | ÁREA COMERCIAL |
|---|---|---|---|
| 41 | AE1.18 | CONSTATAÇÃO | No momento da fiscalização, constatou-se evidência de cobrança por coleta e tratamento de esgotamento sanitário em 70% do valor do consumo de água na tarifa. No entanto, a ETE não atende aos requisitos do Parecer 20250428-DG da AGESAN-RS quanto ao licenciamento ambiental da unidade da ETE, que não foi enviada em pré-fiscalização e não foi apresentada como evidência no momento da fiscalização |

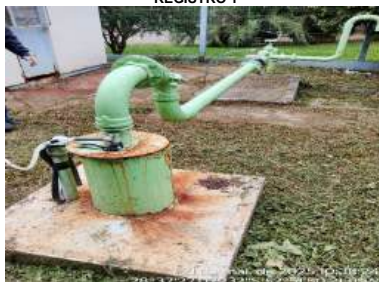
REGISTRO 1

| NC | CÓDIGO DA NC | UNIDADE | SISTEMA DE ABASTECIMENTO DE ÁGUA |
|---|---|---|---|
| 2 | 90 dias | OBSERVAÇÃO | Registro 1: identifica a ausência de processo de filtração na captação da unidade. |
