## REGULAÇÃO

### RELATÓRIO TÉCNICO DE FISCALIZAÇÃO N. 1146/2024 – RTF

**Fiscalização regular no Sistema de  
Abastecimento de Água e Sistema de  
Esgotamento Sanitário de Espumoso/RS.**

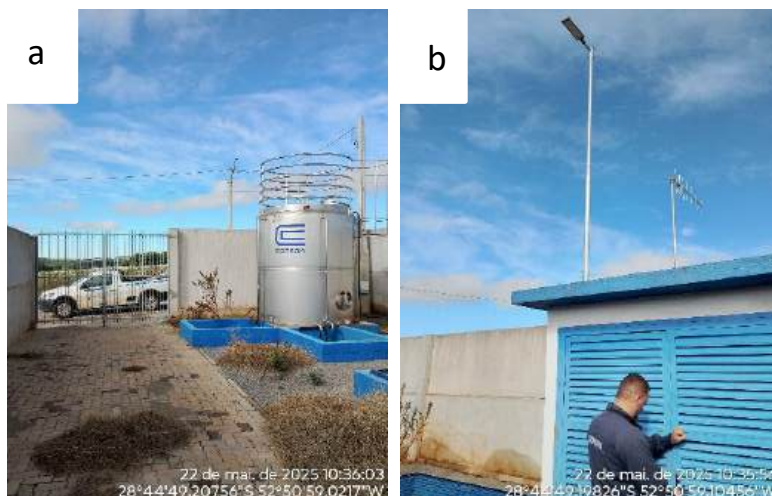
**Figura 1: Identificação da novo EBAT localizada no município de Espumoso/RS. a) reservatório pneumático; e b) localização do quadro de comando e bombas da unidade.**

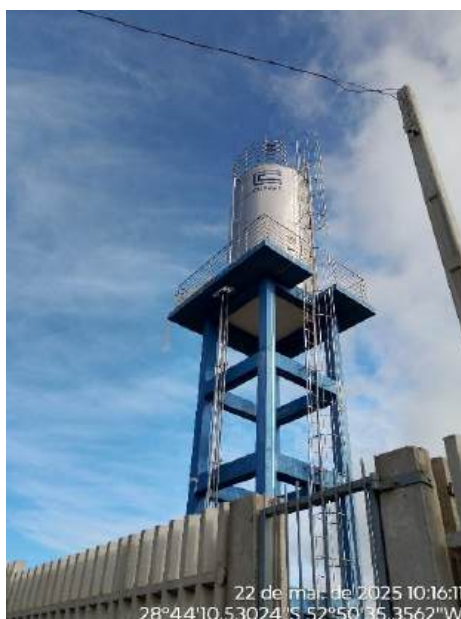
Figura 2: Reservatório novo em Espumoso/RS.

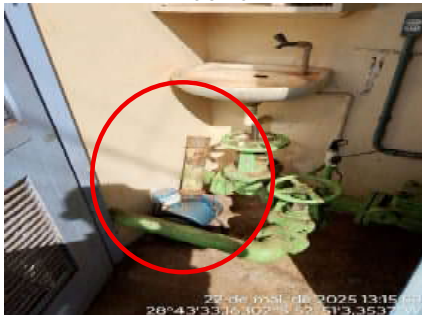
REGISTRO 1

| NC | CÓDIGO DA NC | UNIDADE | CAPTAÇÃO SUBTERRÂNEA - Poço ESP - 06 |
|---|---|---|---|
| 5 | A2.10 | CONSTATAÇÃO | Resíduos sólidos acumulados na unidade. |

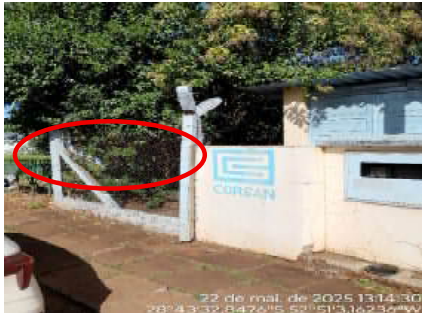
REGISTRO 1

| NC | CÓDIGO DA NC | UNIDADE | CAPTAÇÃO SUBTERRÂNEA - Poço ESP - 06 |
|---|---|---|---|
| 6 | A2.2 | CONSTATAÇÃO | Cercamento da unidade está danificado. |

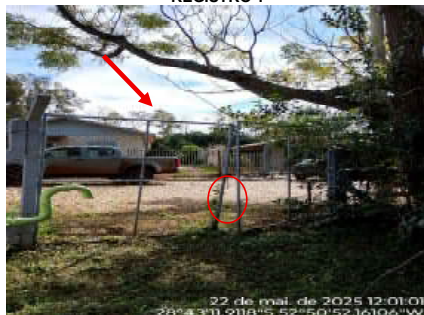
REGISTRO 1

| NC | CÓDIGO DA NC | UNIDADE | CAPTAÇÃO SUBTERRÂNEA - Poço ESP 09 |
|---|---|---|---|
| 8 | A2.2 | CONSTATAÇÃO | O portão de acesso na unidade está quebrado. |

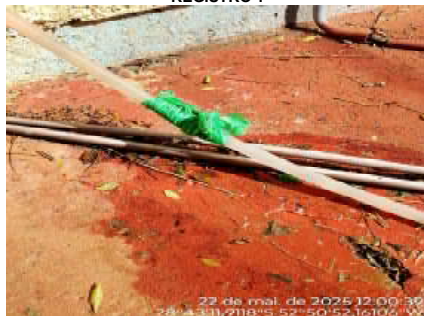
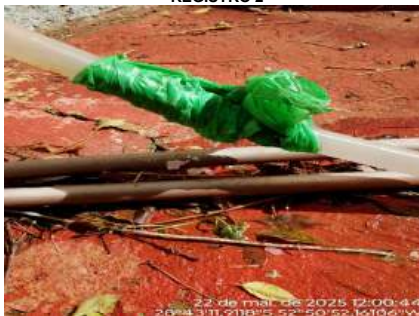
| NC | CÓDIGO DA NC | UNIDADE | CAPTAÇÃO SUBTERRÂNEA - Poço ESP 09 |
|---|---|---|---|
| 9 | A2.10 | CONSTATAÇÃO | Vazamento de produto químico aparente. |
| 2 | 90 dias | OBSERVAÇÃO | Mangueira dosadora de produto químico diretamente na rede. Elaborado filmagem |

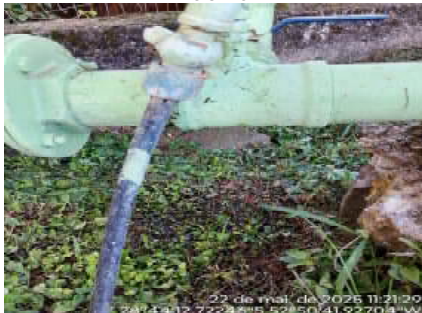
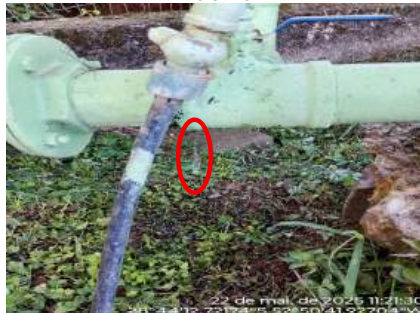
| NC | CÓDIGO DA NC | UNIDADE | CAPTAÇÃO SUBTERRÂNEA - Poço ESP 11 |
|---|---|---|---|
| 11 | A2.7 | CONSTATAÇÃO | Vazamento aparente de água. |

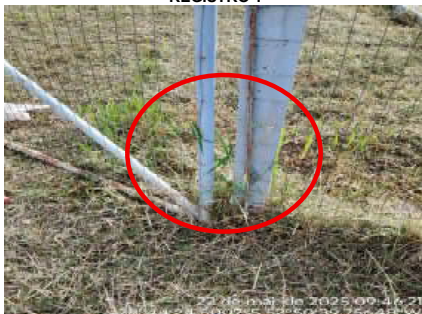
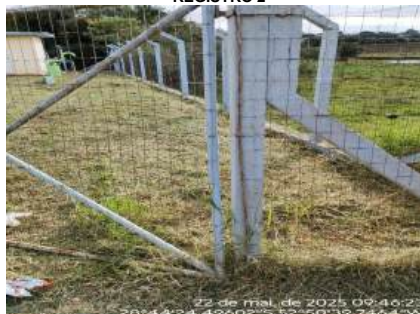
| NC | CÓDIGO DA NC | UNIDADE | CAPTAÇÃO SUBTERRÂNEA - Poço ESP 13 |
|---|---|---|---|
| 12 | A2.2 | CONSTATAÇÃO | O portão de acesso à unidade está quebrado. |

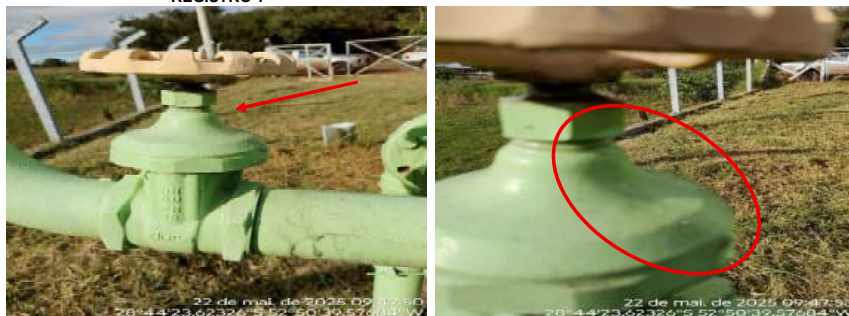
REGISTRO 1

| NC | CÓDIGO DA NC | UNIDADE | CAPTAÇÃO SUBTERRÂNEA - Poço ESP 13 |
|---|---|---|---|
| 13 | A2.10 | CONSTATAÇÃO | Vazamento aparente no registro. |

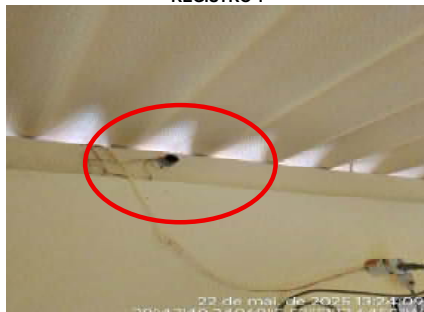
REGISTRO 1

| NC | CÓDIGO DA NC | UNIDADE | CAPTAÇÃO SUBTERRÂNEA - Poço ESP 12 |
|---|---|---|---|
| 14 | A2.8 | CONSTATAÇÃO | Ausência de iluminação elétrica interna na área de tratamento. |

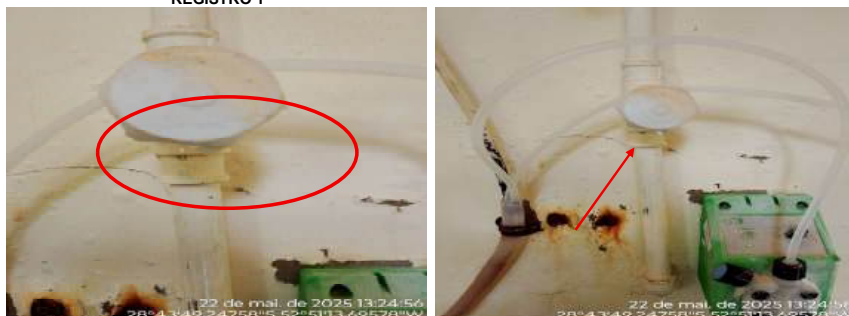
REGISTRO 1

| NC | CÓDIGO DA NC | UNIDADE | CAPTAÇÃO SUBTERRÂNEA - Poço ESP 12 |
|---|---|---|---|
| 15 | A2.14 | CONSTATAÇÃO | Vazamento aparente de produto químico no registro. |

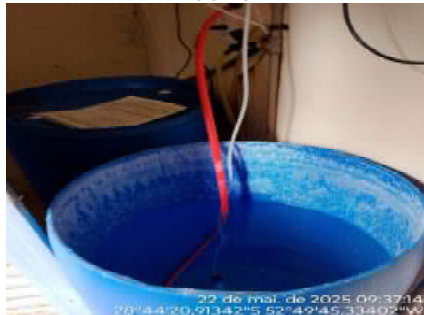
REGISTRO 1

| NC | CÓDIGO DA NC | UNIDADE | CAPTAÇÃO SUBTERRÂNEA - Poço ESP 14 |
|---|---|---|---|
| 17 | A2.21 | CONSTATAÇÃO | Tinas de produtos químicos abertas. |

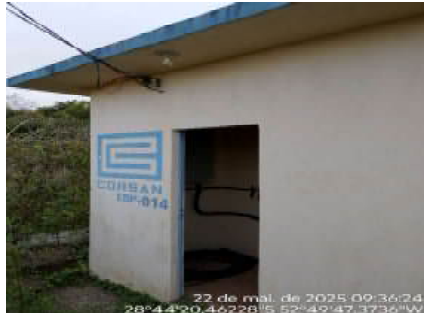
REGISTRO 1

| NC | CÓDIGO DA NC | UNIDADE | CAPTAÇÃO SUBTERRÂNEA - Poço ESP 14 |
|---|---|---|---|
| 18 | A2.13 | CONSTATAÇÃO | Ausência de mapa de risco ou outra técnica ou ferramenta no local. |

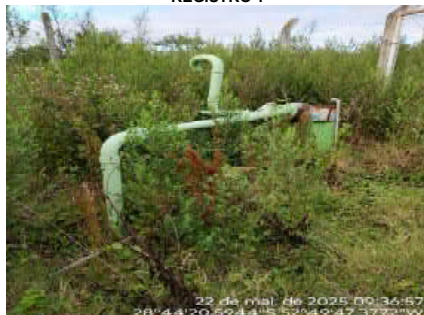
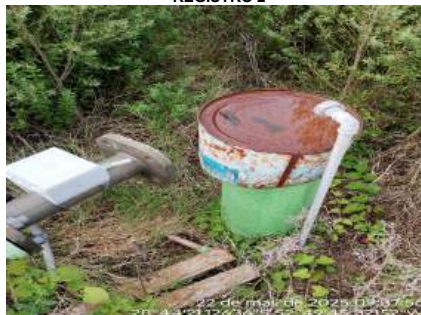
| NC | CÓDIGO DA NC | UNIDADE | CAPTAÇÃO SUBTERRÂNEA - Poço ESP 14 |
|---|---|---|---|
| 20 | A2.16 | CONSTATAÇÃO | Ausência de laje completa na estrutura do poço. |

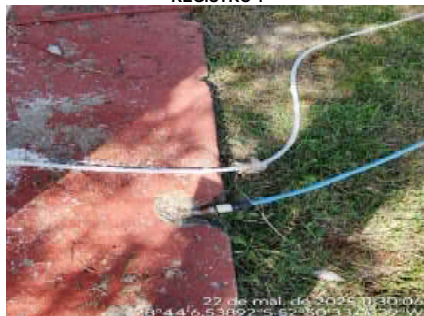
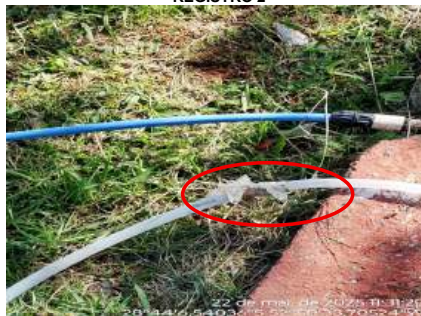
| NC | CÓDIGO DA NC | UNIDADE | CAPTAÇÃO SUBTERRÂNEA - Poço ESP 15 |
|---|---|---|---|
| 21 | A2.10 | CONSTATAÇÃO | Vazamento de produto químico aparente. |

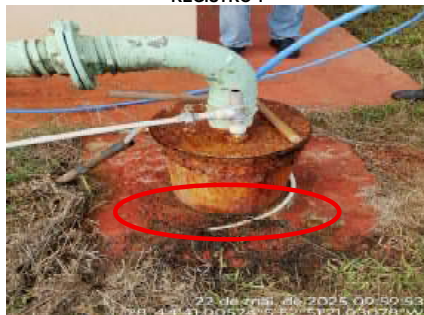
REGISTRO 1

| NC | CÓDIGO DA NC | UNIDADE | CAPTAÇÃO SUBTERRÂNEA - Poço ESP 16 |
|---|---|---|---|
| 23 | A2.14 | <b>CONSTATAÇÃO</b> | Vazamento aparente na estrutura do poço. |

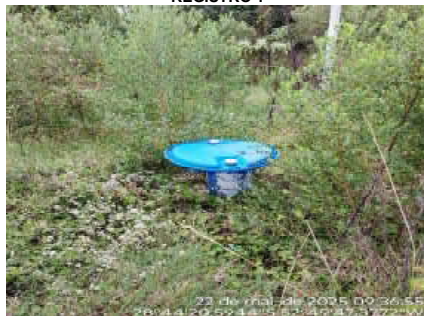
REGISTRO 1

| NC | CÓDIGO DA NC | UNIDADE | CAPTAÇÃO SUBTERRÂNEA - Poço ESP 17 |
|---|---|---|---|
| 24 | A2.4 | <b>CONSTATAÇÃO</b> | Não encaminhar à AGESAN-RS a Outorga de tamponamento. |

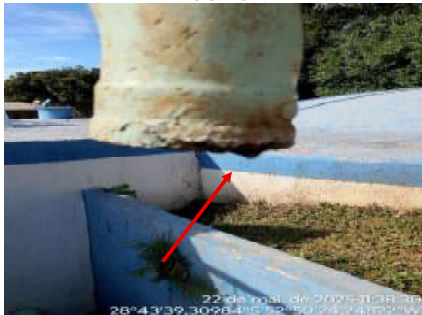
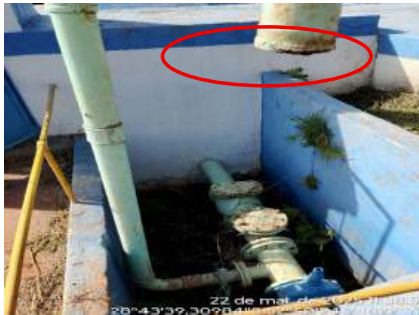
REGISTRO 1

| NC | CÓDIGO DA NC | UNIDADE | ESTAÇÃO DE BOMBEAMENTO DE ÁGUA TRATADA - EBAT 01 |
|---|---|---|---|
| 26 | A3.5 | CONSTATAÇÃO | Vazamento constante no expurgo da unidade. |

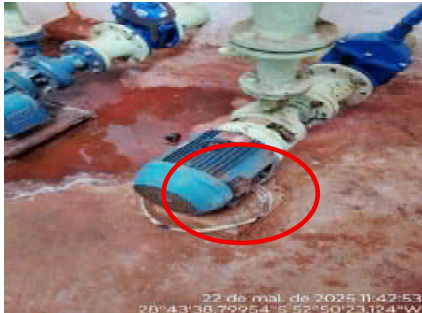
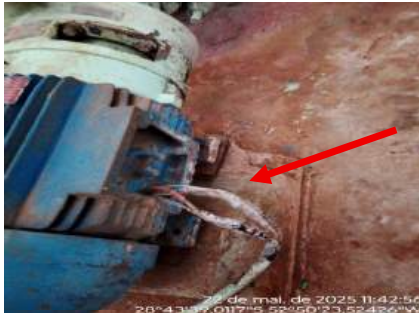
| NC | CÓDIGO DA NC | UNIDADE | ESTAÇÃO DE BOMBEAMENTO DE ÁGUA TRATADA - EBAT 01 |
|---|---|---|---|
| 27 | A3.7 | CONSTATAÇÃO | Fiação elétrica da bomba está exposta. |

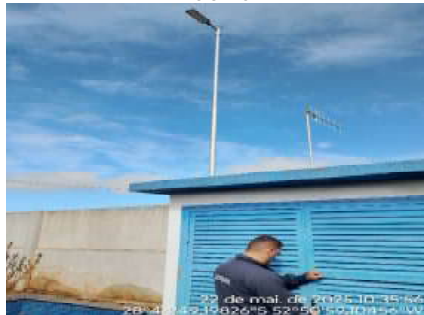
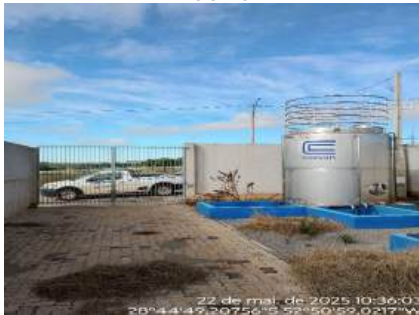
| NC | CÓDIGO DA NC | UNIDADE | ESTAÇÃO DE BOMBEAMENTO DE ÁGUA TRATADA - EBAT nova |
|---|---|---|---|
| 29 | A3.10 | CONSTATAÇÃO | Ausência de mapa de risco ou outra técnica ou ferramenta no local. |

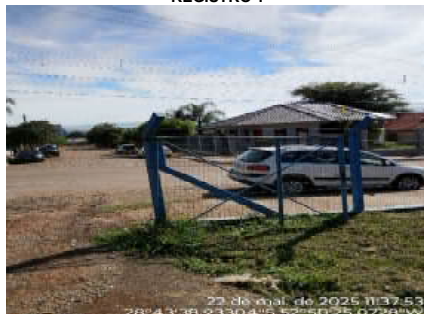
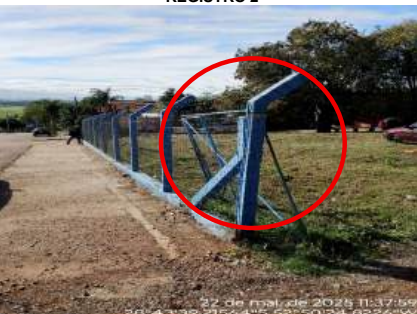
| NC | CÓDIGO DA NC | UNIDADE | RESERVATÓRIO - R 02 |
|---|---|---|---|
| 35 | A5.11 | CONSTATAÇÃO | Não encaminhar à AGESAN-RS certificado de limpeza de reservatório de água tratada da unidade. |

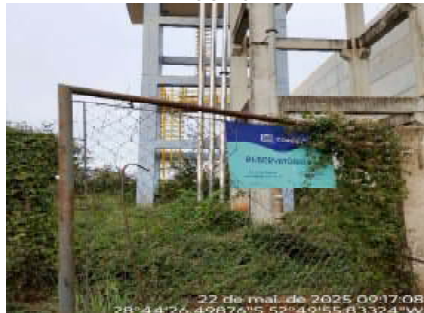
REGISTRO 1

| NC | CÓDIGO DA NC | UNIDADE | RESERVATÓRIO - R 04 (ao lado do R 04a) |
|---|---|---|---|
| 41 | A5.11 | CONSTATAÇÃO | Não encaminhar à AGESAN-RS certificado de limpeza de reservatório de água tratada da unidade. |
| 2 | 90 dias | OBSERVAÇÃO | Não atender o item 4.8 do Anexo I em pré-fiscalização |

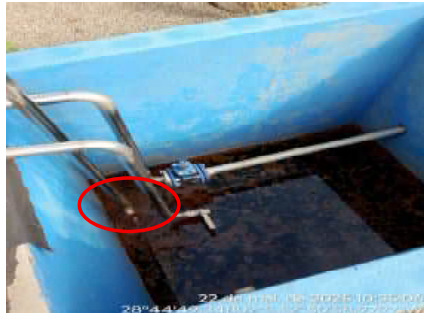
REGISTRO 1

| NC | CÓDIGO DA NC | UNIDADE | RESERVATÓRIO - R pneumático |
|---|---|---|---|
| 48 | A5.16 | CONSTATAÇÃO | Vazamento aparente no expurgo da unidade. |

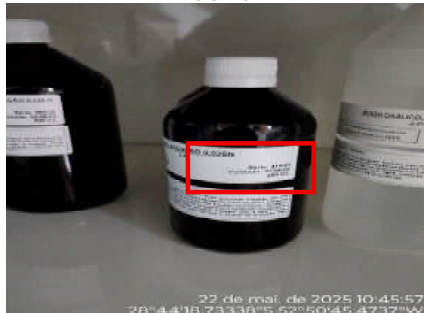
REGISTRO 1

| NC | CÓDIGO DA NC | UNIDADE | LABORATÓRIO OPERACIONAL |
|---|---|---|---|
| 53 | A6.1 | CONSTATAÇÃO | Reagente químico utilizado está com prazo de validade vencido. |

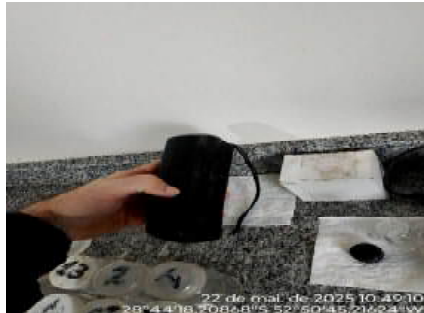
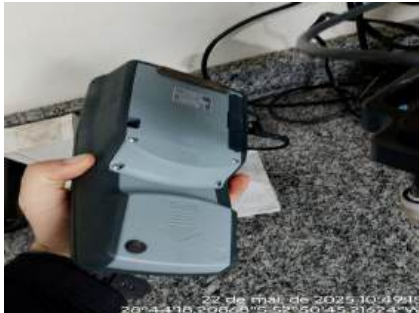
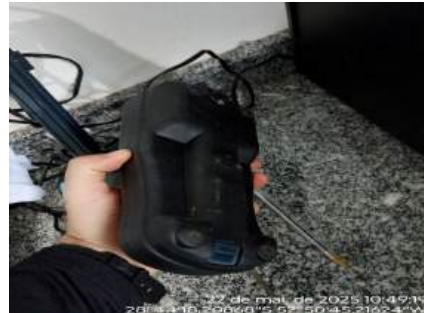
| NC | CÓDIGO DA NC | UNIDADE | LABORATÓRIO OPERACIONAL |
|---|---|---|---|
| 54 | A6.3 | CONSTATAÇÃO | Ausência de etiqueta de calibração dos equipamentos de análise. |

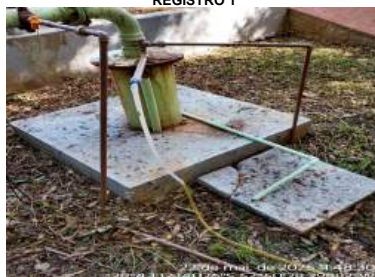
### REGISTRO 1

| NC | CÓDIGO DA NC | UNIDADE | SISTEMA DE ABASTECIMENTO DE ÁGUA TRATADA |
|---|---|---|---|
| 2 | 90 dias | OBSERVAÇÃO | Registro 1: identifica a ausência de processo de filtração na captação da unidade. |
