## REGULAÇÃO RELATÓRIO TÉCNICO DE FISCALIZAÇÃO N. 1219/2026 – RTF

**Fiscalização Regular nos Sistemas de  
Abastecimento de Água e Esgotamento  
Sanitário de Canela/RS.**

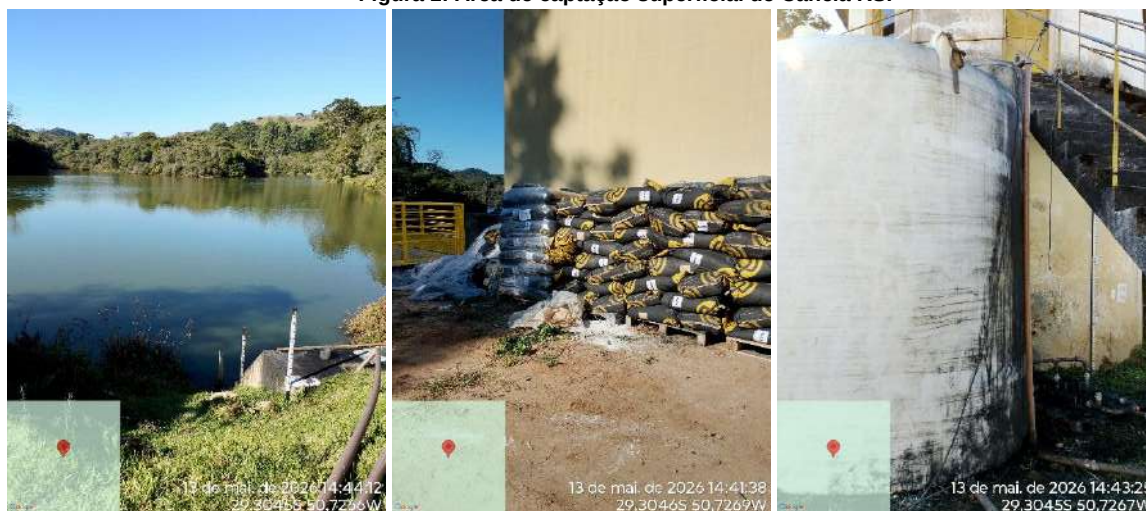
**Figura 1: Área de captação superficial de Canela RS.**

Devido a proliferação de algas no Rio Santa Cruz foi implementada dosagem de carvão improvisada na captação.

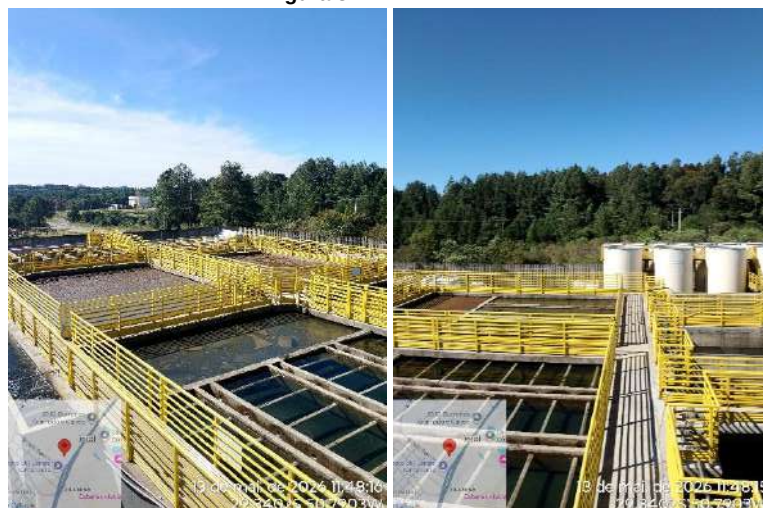
**Figura 3: ETA II**

No momento da fiscalização regular de 2026 exercida pela equipe da AGESAN-RS, constatou-se que o bloco novo da ETA estava com o filtro 09 fora de operação, porém as demais unidades já estavam em funcionamento. O bloco novo estava com uma flotação de lodo acentuada devido à presença de algas na água bruta.

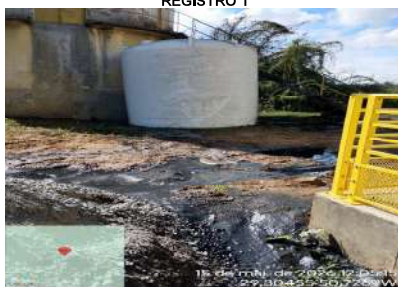
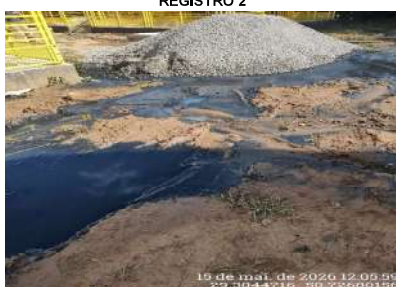
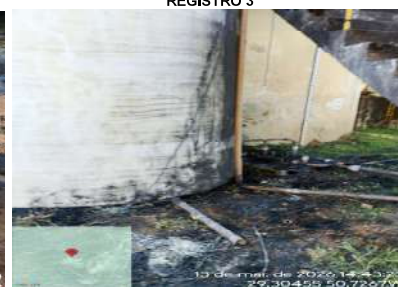
| NC | CÓDIGO DA NC | UNIDADE | Captação |
|---|---|---|---|
| 1 | A1.15 | CONSTATAÇÃO | Ocorreu vazamento da suspensão de carvão no solo. |

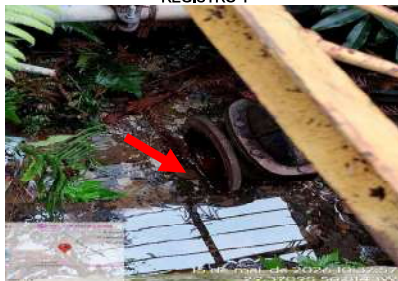
REGISTRO 1

| NC | CÓDIGO DA NC | UNIDADE | R08 |
|---|---|---|---|
| 17 | A5.3 | CONSTATAÇÃO | Vazamento aparente em registro |

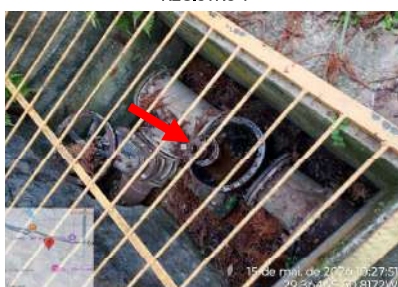
REGISTRO 1

| NC | CÓDIGO DA NC | UNIDADE | R08 |
|---|---|---|---|
| 18 | A5.3 | CONSTATAÇÃO | Vazamento aparente em registro |

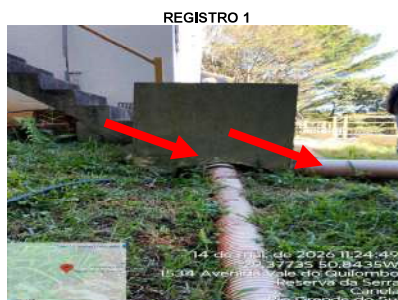
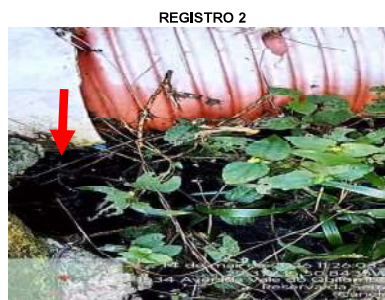
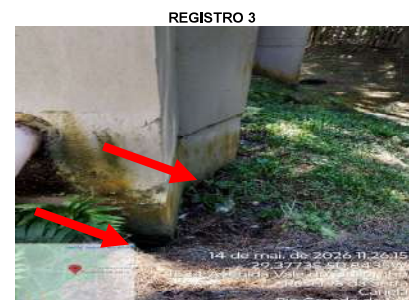
| NC | CÓDIGO DA NC | UNIDADE | ETE Reserva da Serra |
|---|---|---|---|
| 54 | - | CONSTATAÇÃO | Extravasamento de esgoto sanitário proveniente da caixa de entrada da ETE no solo |

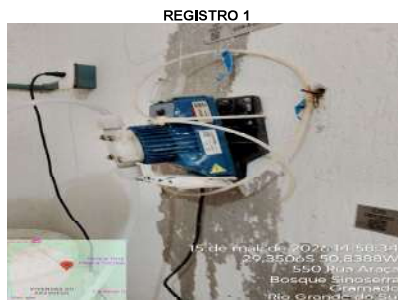
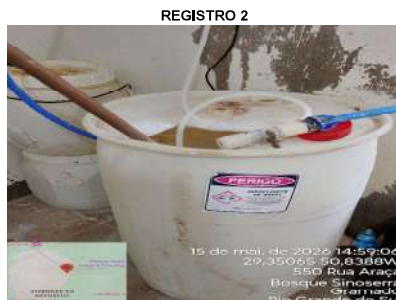
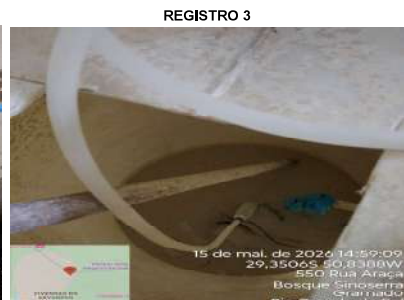
| NC | CÓDIGO DA NC | UNIDADE | ETE Vivendas do arvoredó |
|---|---|---|---|
| 64 | E2.13 | CONSTATAÇÃO | Bomba de hipoclorito de sódio operando a seco, evidenciando falha operacional que pode causar danos ao equipamento e comprometer a prestação dos serviços. |
| 2 | 90 dias | OBSERVAÇÃO | Após a constatação de bomba operando a seco, o funcionário da prestadora de serviços que acompanhava a fiscalização acionou a equipe de operação do tratamento para verificar a ocorrência. |

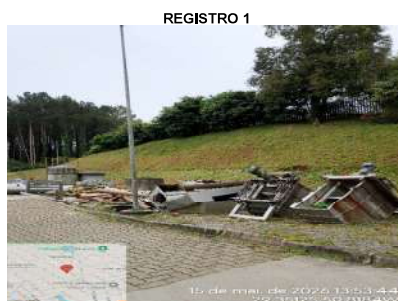
| NC | CÓDIGO DA NC | UNIDADE | ETE Santa Terezinha |
|---|---|---|---|
| 68 | A5.17 | CONSTATAÇÃO | Materiais/ Resíduos acumulados |

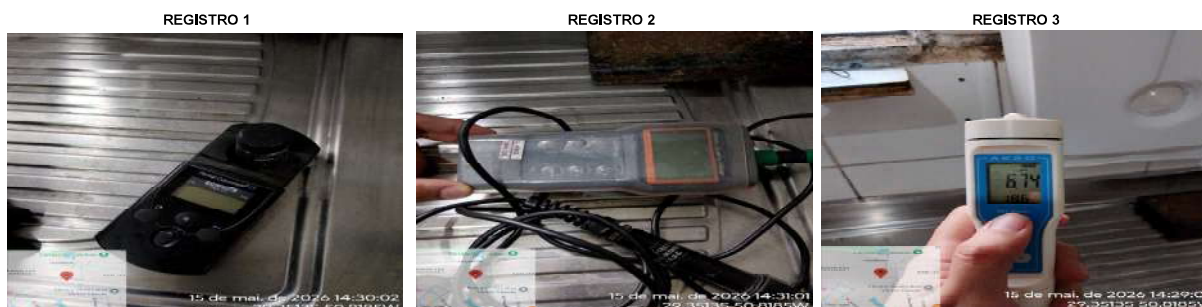
| NC | CÓDIGO DA NC | UNIDADE | ETE Santa Terezinha |
|---|---|---|---|
| 69 | E2.23 | CONSTATAÇÃO | Ausência de etiqueta de calibração dos equipamentos pHmetro, colorímetro e oxímetro |
| 2 | 90 dias | OBSERVAÇÃO | Foram apresentadas evidências de verificação diária do pHmetro. Entretanto, os valores registrados não são compatíveis com os limites estabelecidos na planilha de controle utilizada para o registro das verificações. |

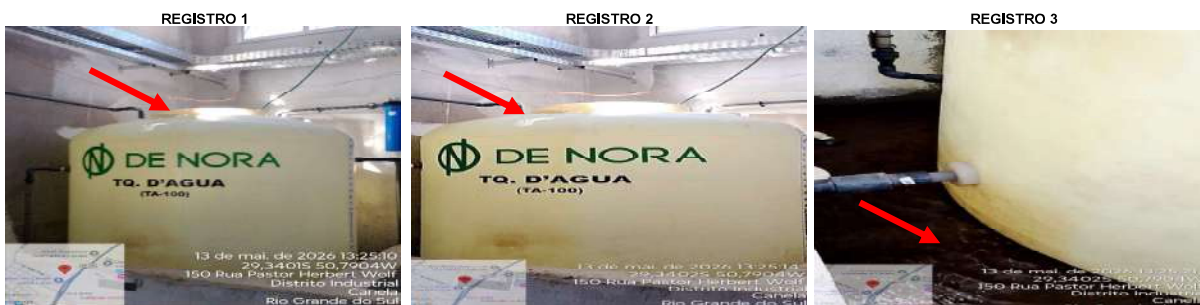
| NC | CÓDIGO DA NC | UNIDADE | ETA II |
|---|---|---|---|
| 81 | A4.7 | CONSTATAÇÃO | Há vazamento na tubulação de dosagem dos químicos - ácido fluossilícico |

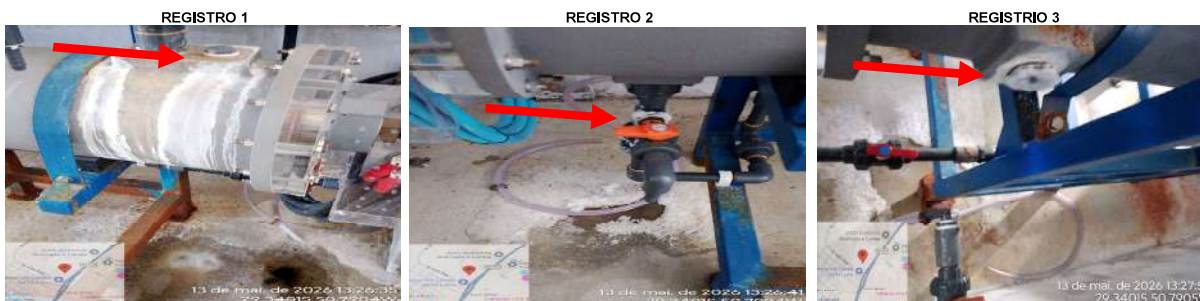
| NC | CÓDIGO DA NC | UNIDADE | ETA II |
|---|---|---|---|
| 83 | A4.7 | CONSTATAÇÃO | Diversos vazamentos nos dois reatores de produção de hipoclorito de sódio |

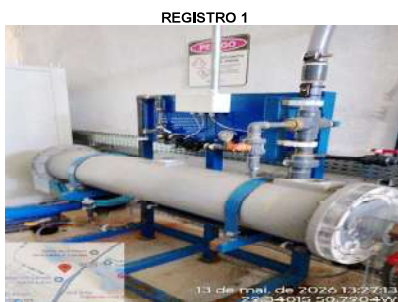
| NC | CÓDIGO DA NC | UNIDADE | ETA II |
|---|---|---|---|
| 84 | A4.14 | CONSTATAÇÃO | Ausência de evidência de manutenção preventiva no equipamento gerador de hipoclorito de sódio. |

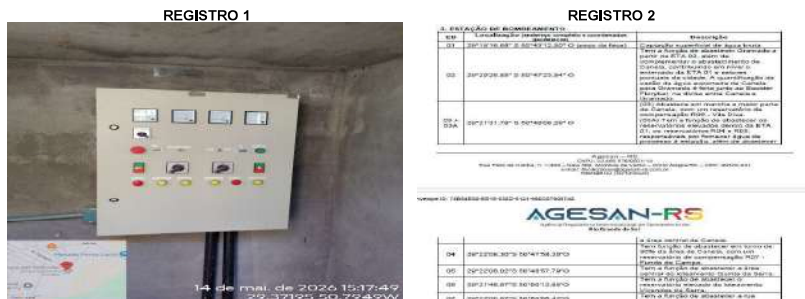
| NC | CÓDIGO DA NC | UNIDADE | EBA (R15 e R16) |
|---|---|---|---|
| 86 | - | CONSTATAÇÃO | Unidade não foi informada no anexo II. |

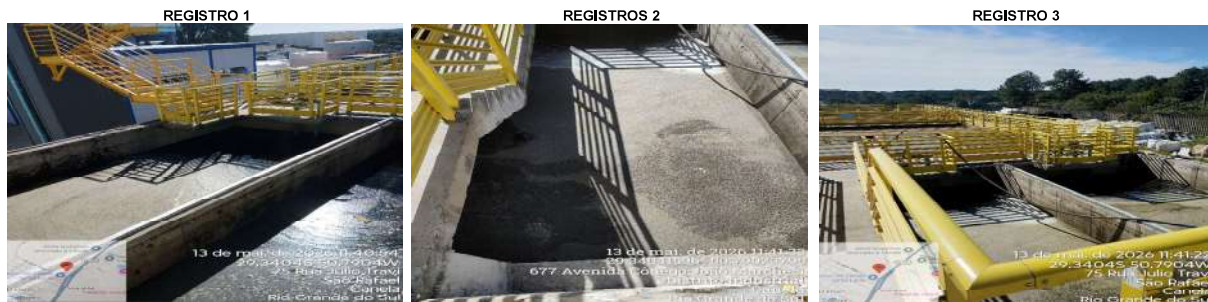
| NC | CÓDIGO DA NC | UNIDADE | ETA II |
|---|---|---|---|
| 87 | A4.11 | CONSTATAÇÃO | Presença de flocos nos filtros |
| 2 | 365 dias | OBSERVAÇÃO | Flotação devido a floração de algas |

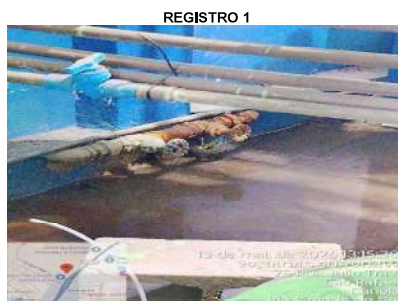
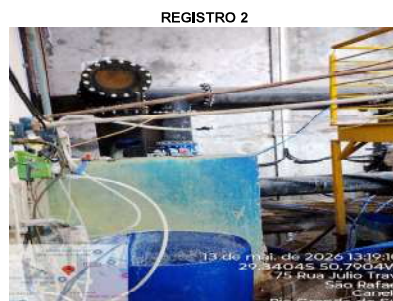
| NC | CÓDIGO DA NC | UNIDADE | ETA II |
|---|---|---|---|
| 89 | A4.17 | CONSTATAÇÃO | Água acumulada no chão da galeria dos filtros |

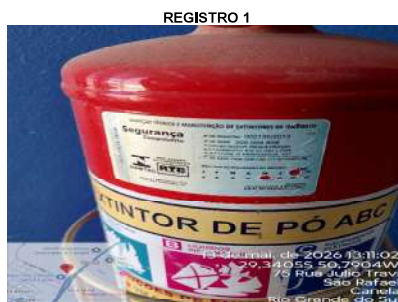
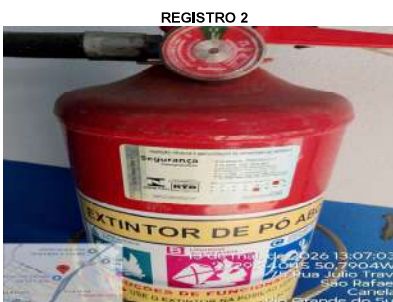
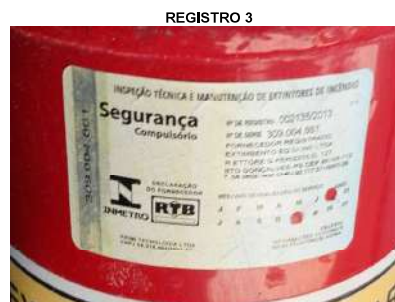
| NC | CÓDIGO DA NC | UNIDADE | ETA II |
|---|---|---|---|
| 90 | A4.17 | CONSTATAÇÃO | Extintor vencido |

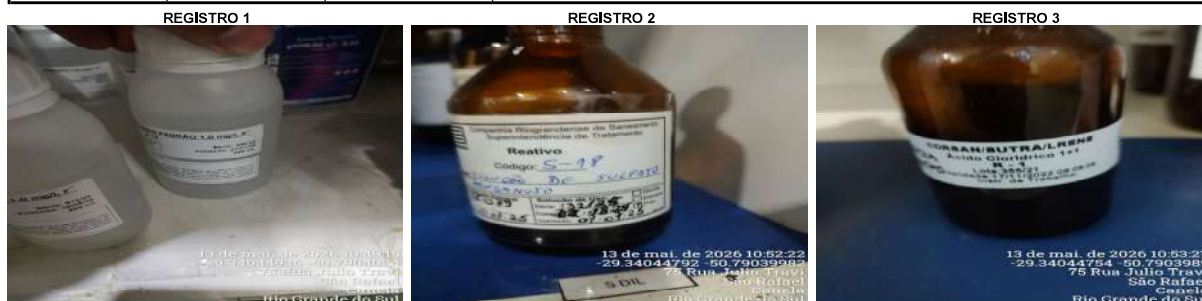
| NC | CÓDIGO DA NC | UNIDADE | ETA II |
|---|---|---|---|
| 149 | A6.1 | CONSTATAÇÃO | Reagentes com validade vencida |
| 2 | 90 dias | OBSERVAÇÃO | Z13 val 21/01/26 / S18 val 07/07/25 / R1 val 17/11/22 |

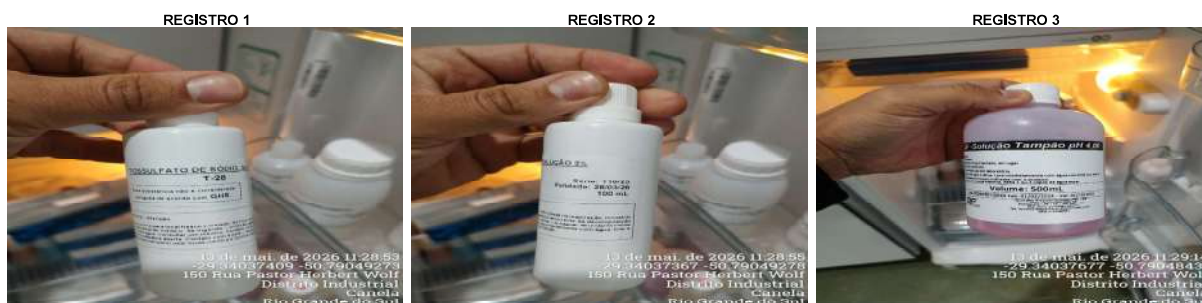
| NC | CÓDIGO DA NC | UNIDADE | ETA II |
|---|---|---|---|
| 150 | A6.1 | CONSTATAÇÃO | Reagentes com validade vencida |
| 2 | 90 dias | OBSERVAÇÃO | T28 val 26/03/26 / tampão pH 4 val 01/10/25 |
