REGULAÇÃO
RELATÓRIO TÉCNICO DE FISCALIZAÇÃO N. 1233/2026**Fiscalização sob demanda para verificação
da prestação de serviço de coleta de
resíduos domiciliares no município de
Flores da Cunha/RS.****1. CONSIDERAÇÕES PRELIMINARES**

TNC N.: 1233/2026

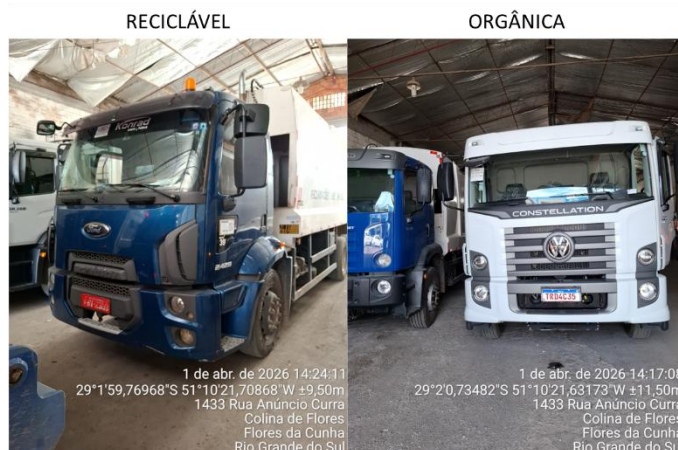
Figura 1 – Caminhões utilizado nos diferentes tipos de coleta

Destaca-se que o que se verificou em campo foi o inverso, sendo 03 caminhões compactadores utilizados na Coleta Orgânica e 02 caminhões compactadores utilizados na Coleta Reciclável. Destaca-se que a prestadora está atendendo o quantitativo total de caminhões previsto. A figura 1 apresenta os caminhões utilizados para cada tipo de coleta.

Um aspecto importante que devem ser observado pela empresa é o atendimento do número de caminhões compactadores previsto em contrato, pois apesar de o quantitativo global esteja atendido, devem ser cumpridos também os quantitativos de caminhões destinados especificamente para as coletas orgânica e reciclável.

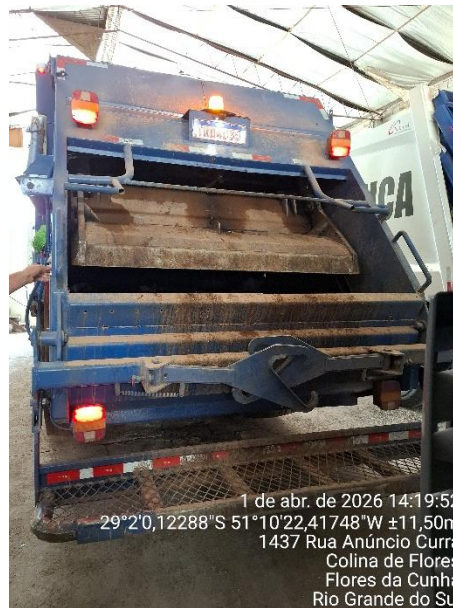
Figura 2 Vista traseira de um dos caminhões

Quanto às condições estruturais dos caminhões, verifica-se que estão em bom estado de conservação. Nos caminhões há plataforma de transporte para os funcionários, sistema de emergência para travamento da compactação, sinalização luminosa e sonora para marcha a ré e câmeras traseiras. A figura 2 apresenta aspectos estruturais dos caminhões.

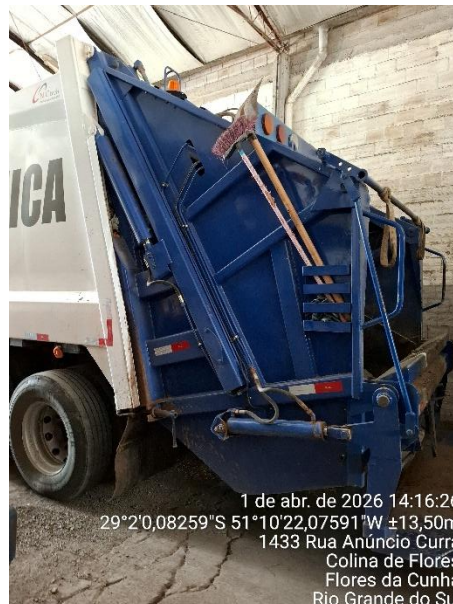
Figura 3 –Vista do compartimento de chorume de um dos caminhões

Quanto ao compartimento de armazenamento de chorume, todos caminhões dispunham de tal estrutura. Entretanto, havia indícios de vazamentos em um dos caminhões. A figura 3 apresenta o compartimento de chorume de um dos caminhões.

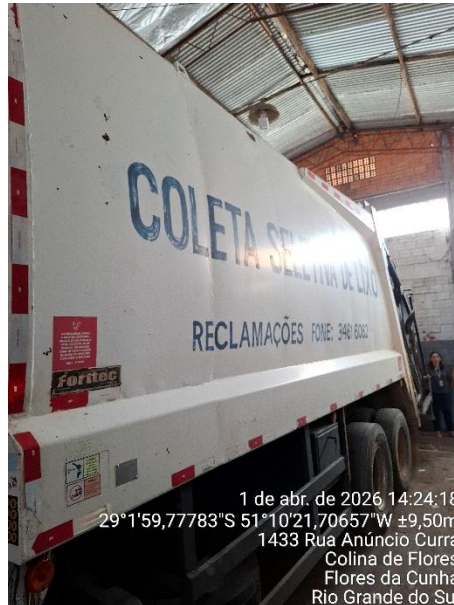
Figura 4 – Vista da identificação de um dos veículos

Quanto à identificação dos veículos, nem todos caminhões estavam devidamente identificados quanto ao tipo de coleta realizada. Outro aspecto que de ver corrigido é a ausência de

identificação e do contato telefônico do prestador de serviço. A figura 4 apresenta a identificação de um dos caminhões.

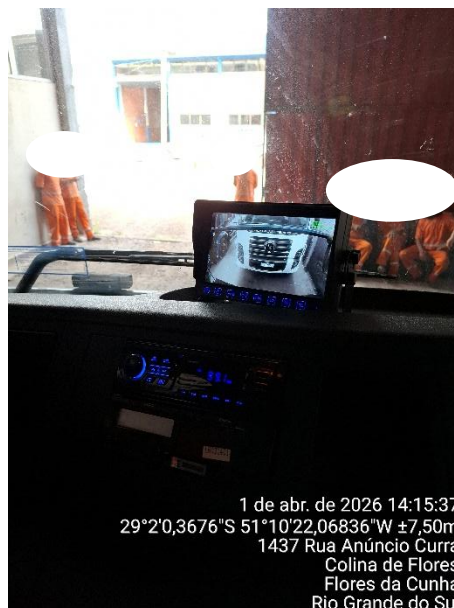
Figura 5 – Registro do tacógrafo e da câmera de ré de um veículo

Quanto à presença de tacógrafo e sistema de GPS, verificou-se a presença nos caminhões fiscalizados. A figura 5 apresenta a identificação de um dos caminhões.

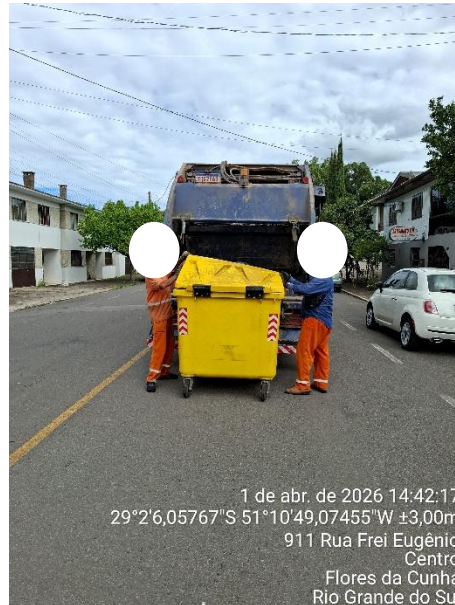
Figura 6 – Registro de funcionário utilizando EPI durante a coleta

Quanto à utilização de EPI por parte dos funcionários da coleta, a fiscalização verificou o atendimento de tal obrigação. A figura 6 apresenta a identificação de um dos caminhões.

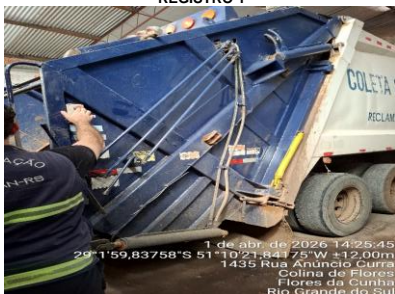
REGISTRO 1

NC	CÓDIGO DA NC	UNIDADE	Coleta de RSU
2	-	CONSTATAÇÃO	Caminhão com sistema de travamento de emergência da compactação inoperante
GRUPO	PRAZO	NÃO CONFORMIDADE	Risco de acidentes com operadores do sistema
2	365 dias	OBSERVAÇÃO

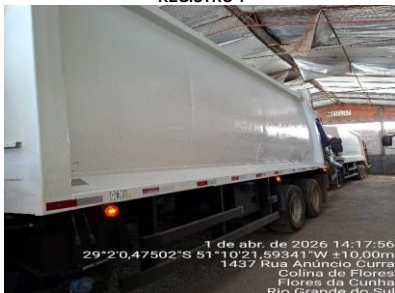
REGISTRO 1

NC	CÓDIGO DA NC	UNIDADE	Coleta de RSU
3	-	CONSTATAÇÃO	Ausência de identificação e de contato telefônico nos caminhões coletores
GRUPO	PRAZO	NÃO CONFORMIDADE	Ausência de identificação e de contato telefônico nos caminhões coletores
2	365 dias	OBSERVAÇÃO

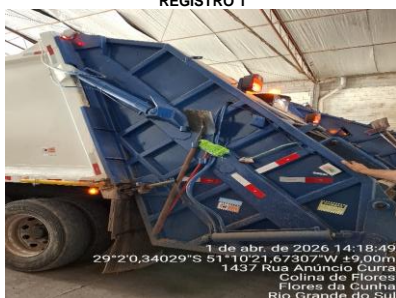
REGISTRO 1

NC	CÓDIGO DA NC	UNIDADE	Coleta de RSU
4	-	CONSTATAÇÃO	Caminhão sem sistema de travamento de emergência da compactação
GRUPO	PRAZO	NÃO CONFORMIDADE	Risco de acidentes com operadores do sistema
2	365 dias	OBSERVAÇÃO

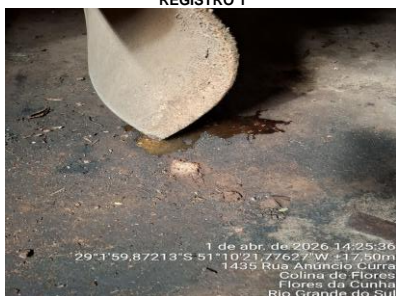
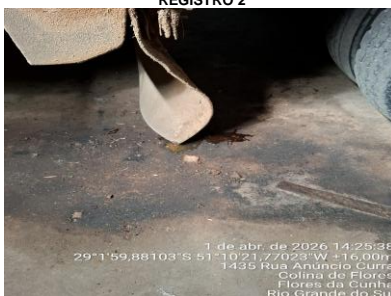
NC	CÓDIGO DA NC	UNIDADE	Coleta de RSU
5	-	CONSTATAÇÃO	Dispositivo de armazenamento de chorume com vedação incompleta permitindo vazamento
GRUPO	PRAZO	NÃO CONFORMIDADE	Vazamento de chorume em via pública
2	365 dias	OBSERVAÇÃO
