### RELATÓRIO TÉCNICO DE FISCALIZAÇÃO N. 1323/2026

**Fiscalização Sob Demanda por solicitação do Executivo Municipal referente à alteração na qualidade da água distribuída no município de Sapiranga/RS, regulado pela Agesan-RS.**

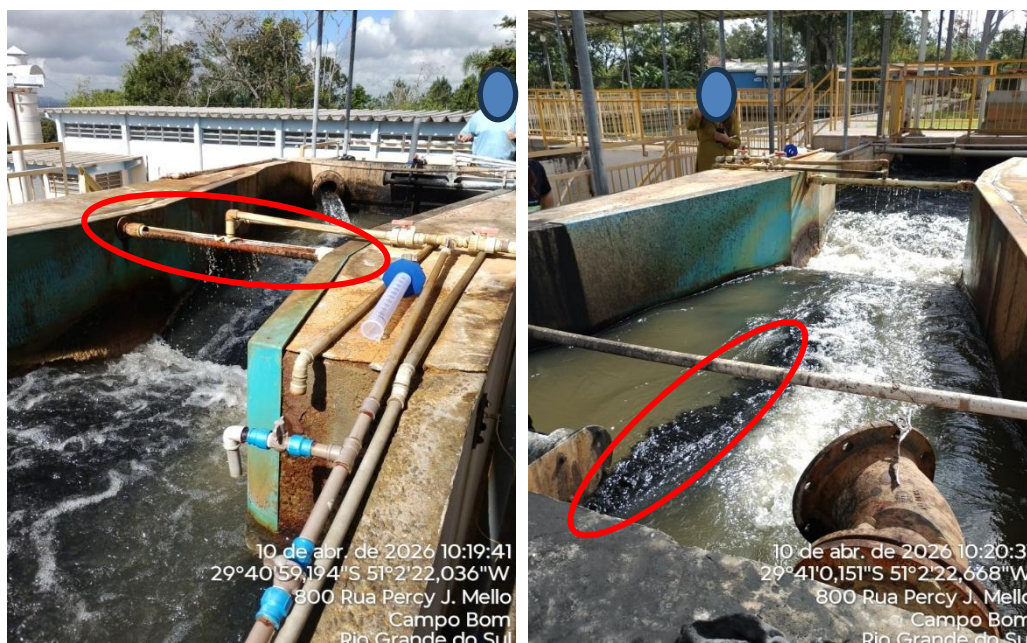
**Figura 01: Identificação da entrada de água bruta na ETA de Campo Bom/RS.**

Na sequência, foram verificadas as condições operacionais das estruturas da ETA. Constatou-se que a pré-oxidação se encontrava interrompida, sendo utilizado carvão ativado e sulfato de alumínio na entrada de água bruta. A figura 01 identifica as estruturas da unidade.

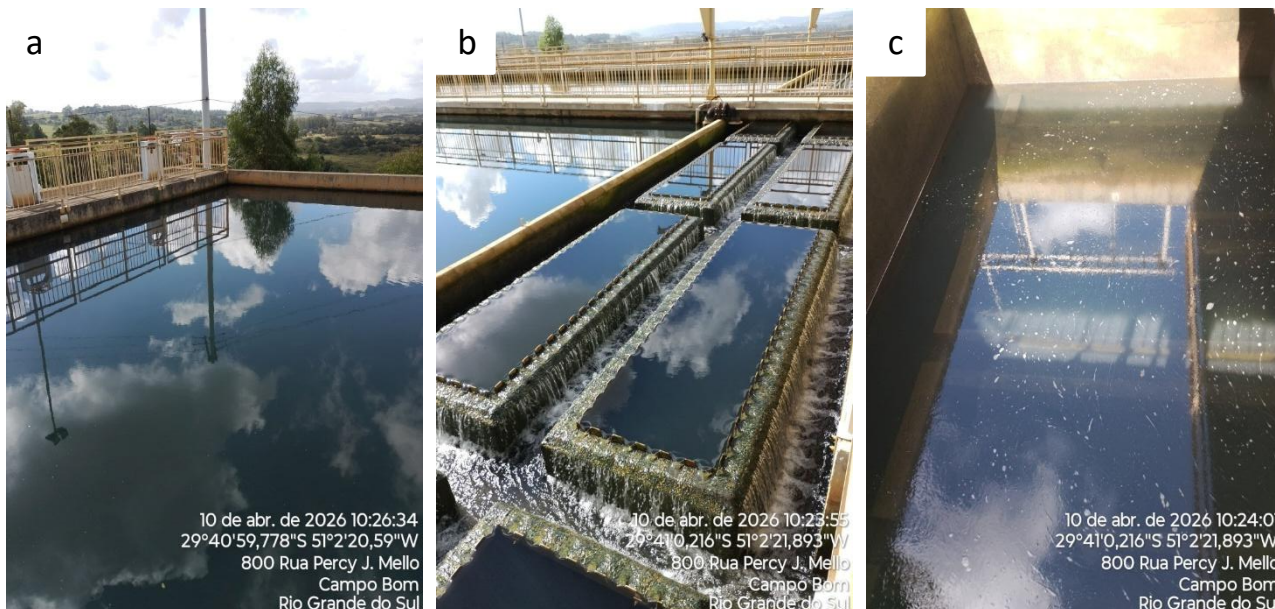
**Figura 02: Identificação das estruturas da ETA. a) Decantador; b) saída do decantador para filtros e c) filtro.**

Na Figura 02 pode-se observar as condições dos decantadores e os filtros da unidade no dia da fiscalização.

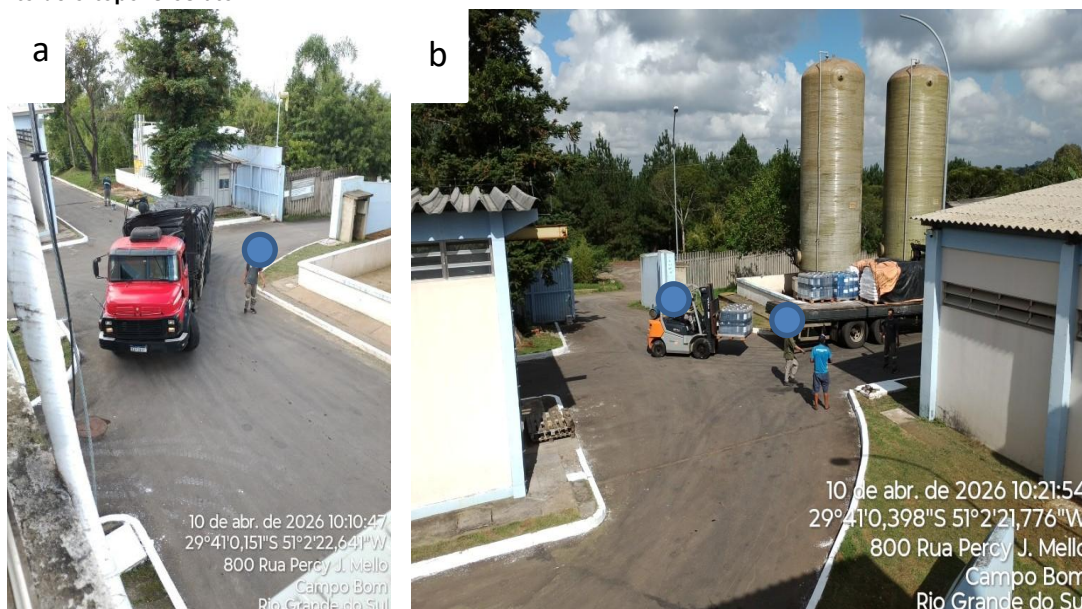
**Figura 03: Recebimento de produtos químicos na ETA de Campo Bom. a) Recebimento de carvão ativado e b) recebimento de ortopolifosfato.**

A equipe de fiscalização também constatou o recebimento de mais estoque de carvão ativado e de ortopolifosfato de sódio na unidade. A Figura 03 identifica a ação.

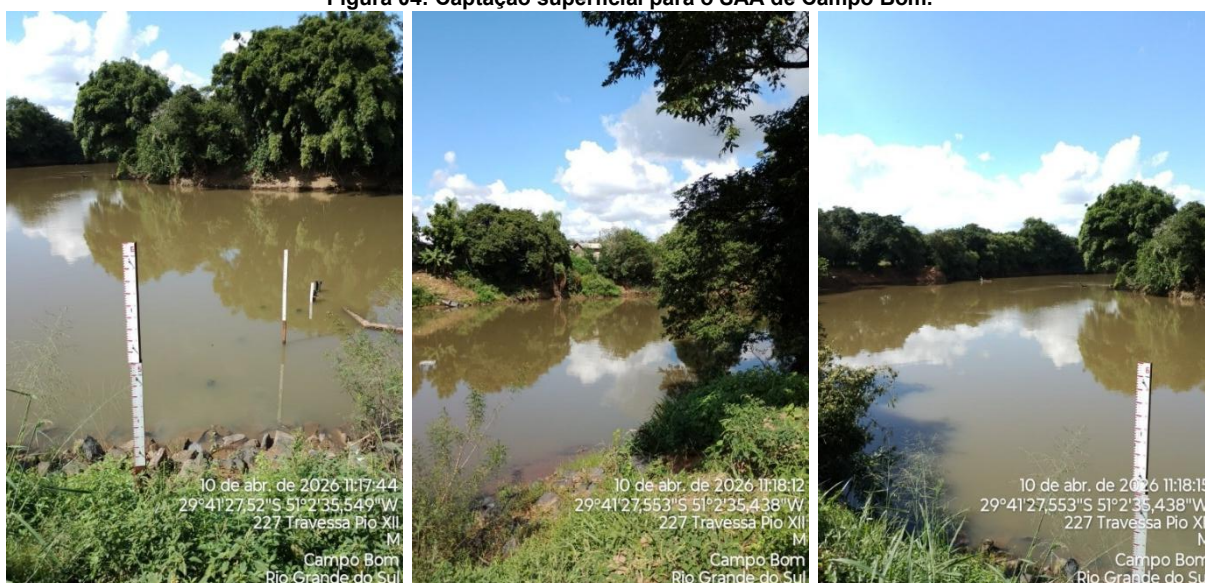
**Figura 04: Captação superficial para o SAA de Campo Bom.**

A equipe de fiscalização também verificou as condições do manancial superficial na captação de água bruta, no Rio Dos Sinos. A unidade de captação está localizada nas seguintes coordenadas geográficas: 29°41'27.09"S 51° e 2'36.64"O. No local, não sendo constatadas alterações visíveis nas condições da água bruta. A figura 04 identifica o local.

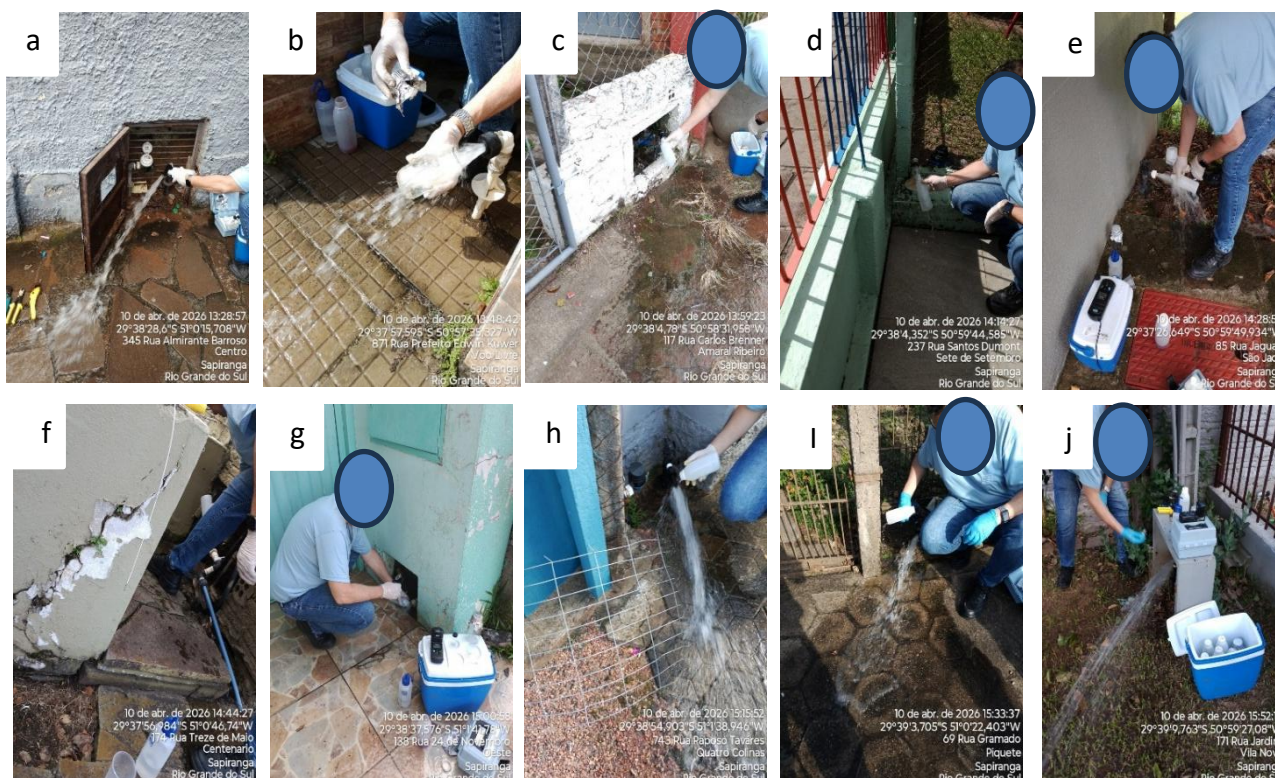
**Figura 05: Coletas de amostras realizadas no SAA de Sapiranga. a) Ponto 01; b) Ponto 02; c) Ponto 03; d) Ponto 04; e) Ponto 05; f) Ponto 06; g) Ponto 07; h) Ponto 08; i) Ponto 09 e j) Ponto 10.**

Os pontos foram definidos de forma amostral em conjunto com representantes do Titular. O quadro 01 abaixo identifica os pontos fiscalizados, bem como resultados obtidos. A figura 05 apresenta as coletas realizadas.

Conforme é possível constatar por meio do quadro 01, as análises demonstraram alteração no parâmetro turbidez da água distribuída de um dos pontos fiscalizados. O quadro 02 apresenta os valores de referência a partir da Portaria GM/MS n. 888/2021. Sendo assim, o valor obtido para turbidez no ponto 01 em 6,4 uT está acima do valor máximo permitido de 5,0 uT, conforme quadro 02.

No momento da fiscalização, verificou-se que em alguns dos pontos verificados, a água apresentou alteração visual na cor da água distribuída, porém os resultados das análises não apresentaram valores acima do valor máximo permitido pela portaria do ministério da saúde.

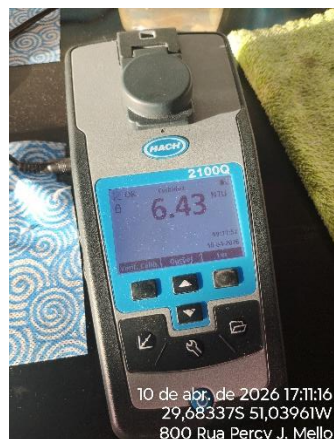
**Figura 06. Identificação de análise com parâmetro de rede alterado em Sapiranga.**

Dessa forma, foram constatadas evidências de alteração na qualidade da água no SAA de Saporanga, em conformidade com os relatos dos usuários, embora não tenham sido constatadas evidências de alterações na qualidade da água na saída do tratamento. A figura 06 identifica a análise realizada em que foi constatada alteração de parâmetro turbidez. A agência reguladora aplicou penalidade à prestadora de serviço devido à alteração na qualidade da água distribuída do ponto fiscalizado.

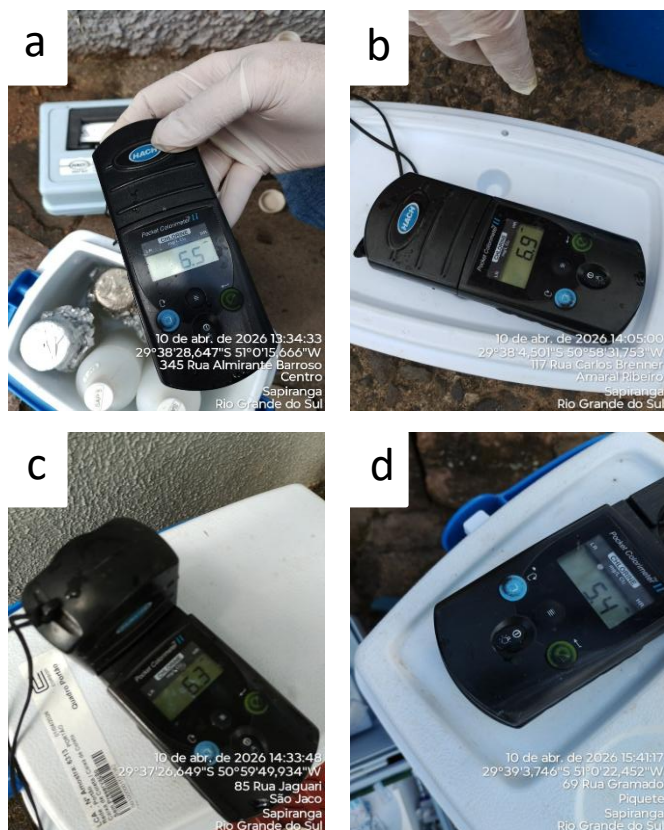
**Figura 07: Identificação das análises de cloro residual livre alterado em Sapiranga. a) ponto 01; b) ponto 03; c) ponto 05 e d) ponto 09.**

No entanto, verificou-se a alteração na qualidade da água distribuída em quatro imóveis fiscalizados no município, sendo que neste foi registrada turbidez na água em desacordo com o recomendado pela portaria, sendo aplicado penalidade a prestadora de serviço quanto a esta constatação, bem como aplicadas penalidades quanto a alteração de cloro residual livre em desacordo com o estabelecido na portaria.

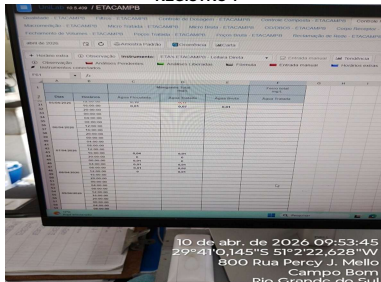
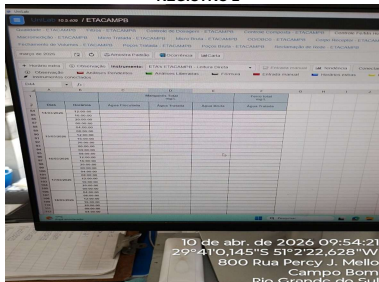
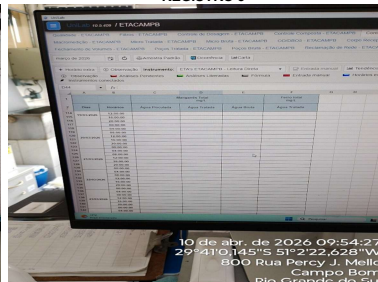
| NC | CÓDIGO DA NC | UNIDADE | SISTEMA DE ABASTECIMENTO DE ÁGUA |
|---|---|---|---|
| 1 | - | CONSTATAÇÃO | No momento da fiscalização, devido ao uso de permanganato de potássio no tratamento, o procedimento operacional padrão da ETA estabelece que ao iniciar o uso de permanganato de potássio deve-se analisar manganês a cada quatro horas. Constatou-se ausência de registros dos resultados obtidos nessas análises. |
| GRUPO | PRAZO | NÃO CONFORMIDADE | Não realizar o procedimento operacional padrão definido pela prestadora de serviço. |
| 2 | 15 dias | OBSERVAÇÃO | Segundo informado à equipe de fiscalização pela equipe da prestadora de serviço, o início do uso de permanganato de potássio foi iniciado no dia 05 de abril de 2026 Conforme evidências constatadas em campo, há ausência de registros dos resultados obtidos, não demonstrando assim comprovação de realização de testes de monitoramento do tratamento realizado. |

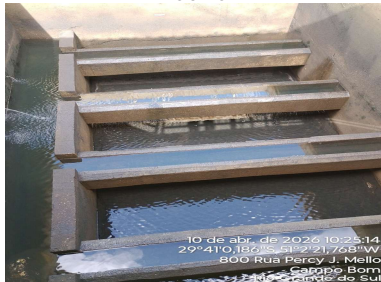
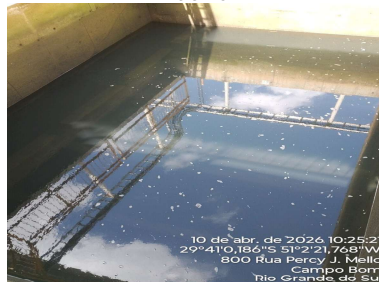
| NC | CÓDIGO DA NC | UNIDADE | SISTEMA DE ABASTECIMENTO DE ÁGUA |
|---|---|---|---|
| 2 | - | CONSTATAÇÃO | Um dos filtros da ETA não estava operando |
| GRUPO | PRAZO | NÃO CONFORMIDADE | Processo de tratamento apresenta ineficiência. |
