## REGULAÇÃO RELATÓRIO TÉCNICO DE FISCALIZAÇÃO N. 1356/2024 – RTF

Fiscalização regular no Sistema de Abastecimento de Água e Sistema de Esgotamento Sanitário de São Leopoldo/RS.

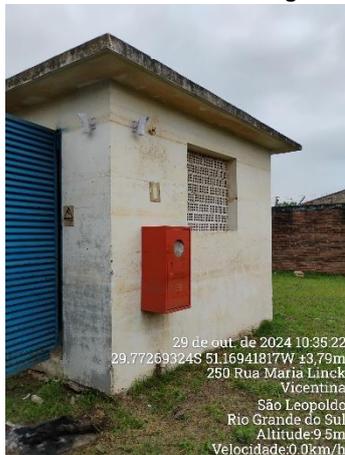
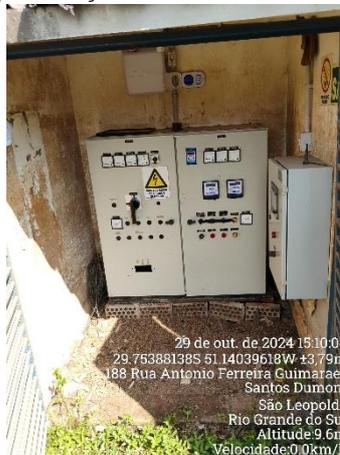
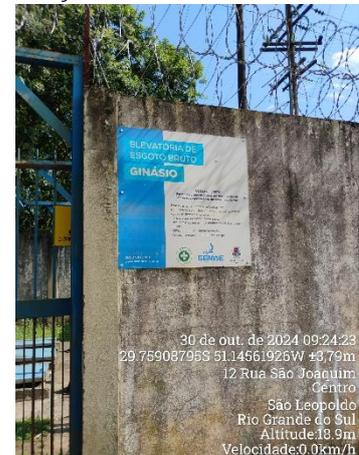
Figura 4 – Representação de EBEs com marcas da inundação.

As estruturas foram em grande parte atingidas pelo evento de inundação de maio de 2024 (Figura 4), sendo que os danos causados ainda representam obstáculo para pleno funcionamento de ao menos 8 EBEs.

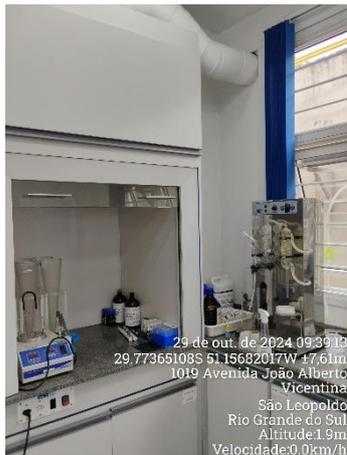
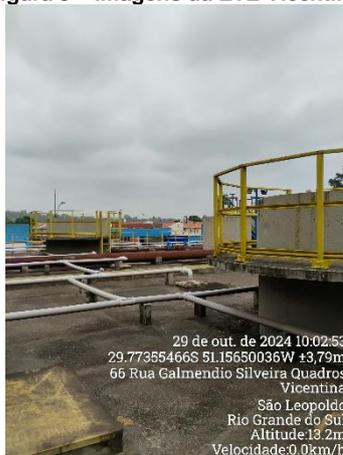
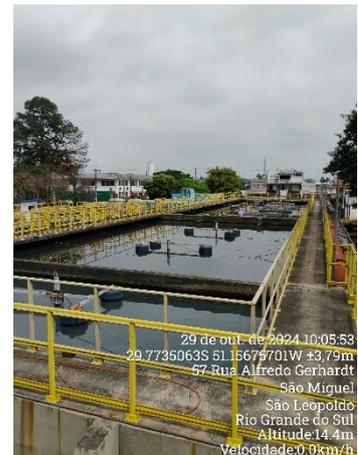
Figura 5 – Imagens da ETE Vicentina.

A inundação de maio/2024 causou danos significativos ao tratamento secundário, comprometendo totalmente o sistema de aeração. Na ocasião da fiscalização, os aeradores estavam inoperantes e não havia nenhuma medida emergencial para manter a etapa aeróbia em funcionamento.

Quanto ao tratamento terciário, o sistema de FAD enfrenta problemas desde a sua concepção. O superdimensionamento das pás do removedor superficial causa danos à estrutura durante a operação, tornando o equipamento inoperante. A equipe técnica do SEMAE está realizando testes em escala piloto para encontrar uma nova configuração para o removedor e, assim, permitir a retomada das operações do FAD. Além disso, está sendo implementado um sistema de automação para as válvulas do sistema terciário. Para tanto, ambas etapas secundária e terciária apresentam-se sem o funcionamento adequado.

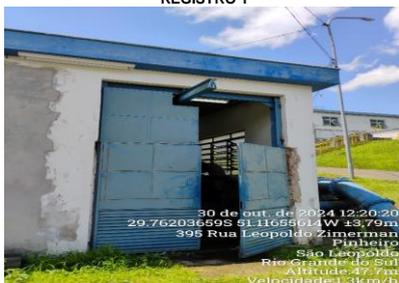
REGISTRO 1

NC	CÓDIGO DA NC	UNIDADE	EAT-010
7	A3.1	CONSTATAÇÃO	Inexistência de placa de identificação da área da EBA.
<b>GRUPO</b>	<b>PRAZO</b>	<b>NÃO CONFORMIDADE</b>	Inexistência de placa de identificação da área da EBA.
2	365 dias	OBSERVAÇÃO	-

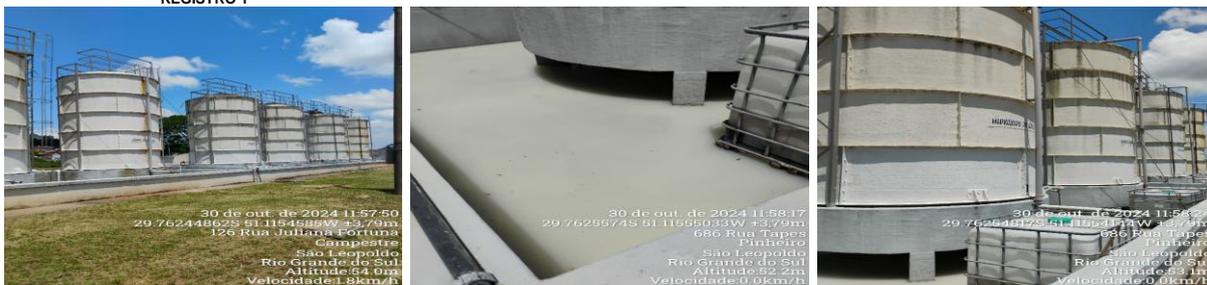
REGISTRO 1

NC	CÓDIGO DA NC	UNIDADE	ETA II
13	A4.17	CONSTATAÇÃO	Bacias de contenção não apresentam isolamento entre si. Fluido acumulado em uma bacia encontra-se em bacias além do local de vazamento.
<b>GRUPO</b>	<b>PRAZO</b>	<b>NÃO CONFORMIDADE</b>	Inexistência de bacia de contenção ou bacia de contenção permite vazamentos.
2	365 dias	<b>OBSERVAÇÃO</b>	-

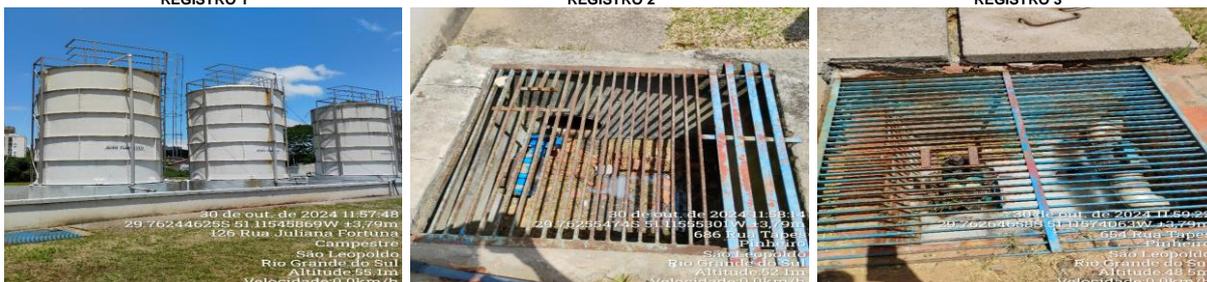
NC	CÓDIGO DA NC	UNIDADE	ETA II
14	A4.24	CONSTATAÇÃO	Bacias de contenção não apresentam isolamento para com o meio ou operação da bacia é realizada de forma incorreta. Fluido de vazamento encontrado na entrada do sistema de drenagem.
<b>GRUPO</b>	<b>PRAZO</b>	<b>NÃO CONFORMIDADE</b>	Inexistência de bacia de contenção ou bacia de contenção permite vazamentos.
2	365 dias	<b>OBSERVAÇÃO</b>	-

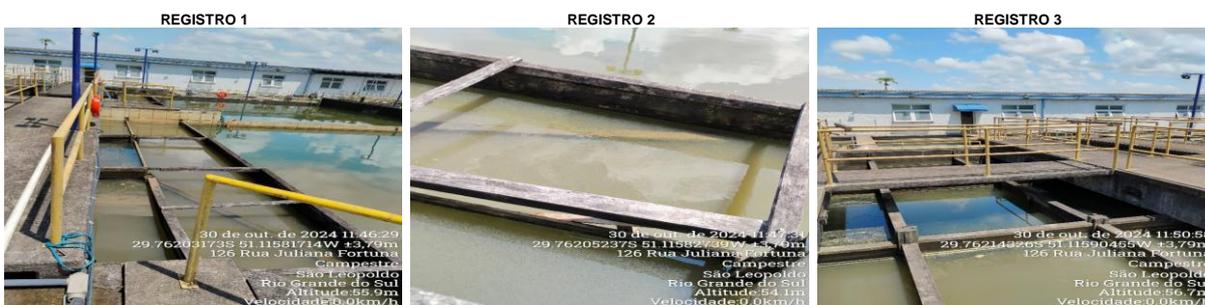
NC	CÓDIGO DA NC	UNIDADE	ETA II
16	A4.24	CONSTATAÇÃO	Floculadores apresentam estrutura danificada. Parte das paredes que formam os floculadores está cedendo.
<b>GRUPO</b>	<b>PRAZO</b>	<b>NÃO CONFORMIDADE</b>	Falta de conservação e manutenção preventiva de unidade.
2	365 dias	OBSERVAÇÃO	-

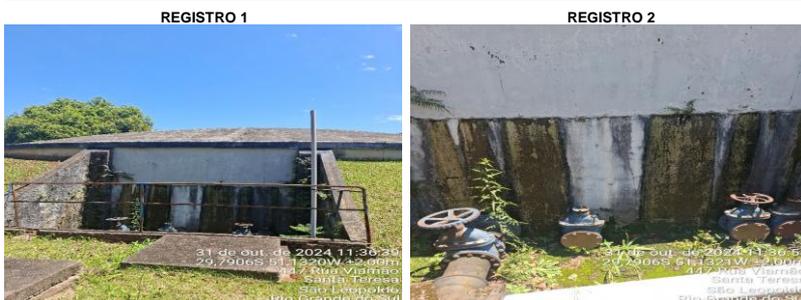
NC	CÓDIGO DA NC	UNIDADE	Reservatório RSE-001A
17	A5.4	CONSTATAÇÃO	Estrutura apresenta vazamento devido a infiltração.
<b>GRUPO</b>	<b>PRAZO</b>	<b>NÃO CONFORMIDADE</b>	Perda de água e/ou não executar redução de perdas.
2	365 dias	OBSERVAÇÃO	-

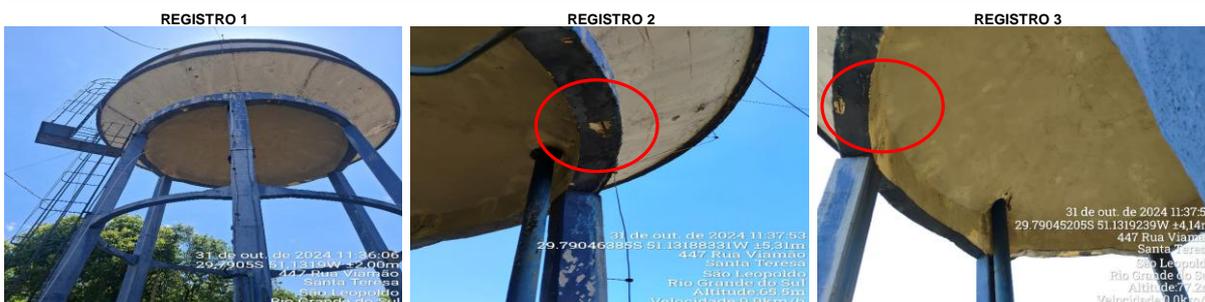
NC	CÓDIGO DA NC	UNIDADE	Reservatório REL-001C
18	A5.16	CONSTATAÇÃO	Ferrugem da estrutura do reservatório exposta ao tempo.
<b>GRUPO</b>	<b>PRAZO</b>	<b>NÃO CONFORMIDADE</b>	Falta de conservação e manutenção preventiva de unidade.
2	365 dias	OBSERVAÇÃO	-

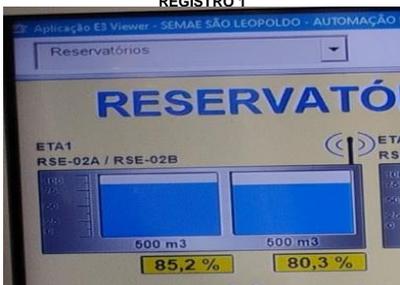
REGISTRO 1

NC	CÓDIGO DA NC	UNIDADE	Reservatório RSE-002A
19	A5.11	<b>CONSTATAÇÃO</b>	Ausência de laudo de limpeza de reservatório ativo nos últimos doze meses.
<b>GRUPO</b>	<b>PRAZO</b>	<b>NÃO CONFORMIDADE</b>	Não prever a limpeza de reservatório de água no intervalo mínimo de um ano.
2	180 dias	<b>OBSERVAÇÃO</b>	-

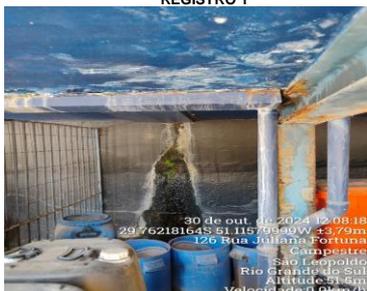
REGISTRO 1

NC	CÓDIGO DA NC	UNIDADE	ETA II
24	A4.7	<b>CONSTATAÇÃO</b>	Infiltração aparente no bloco hidráulico
<b>GRUPO</b>	<b>PRAZO</b>	<b>NÃO CONFORMIDADE</b>	Perda de água e/ou não executar redução de perdas.
2	365 dias	<b>OBSERVAÇÃO</b>	-

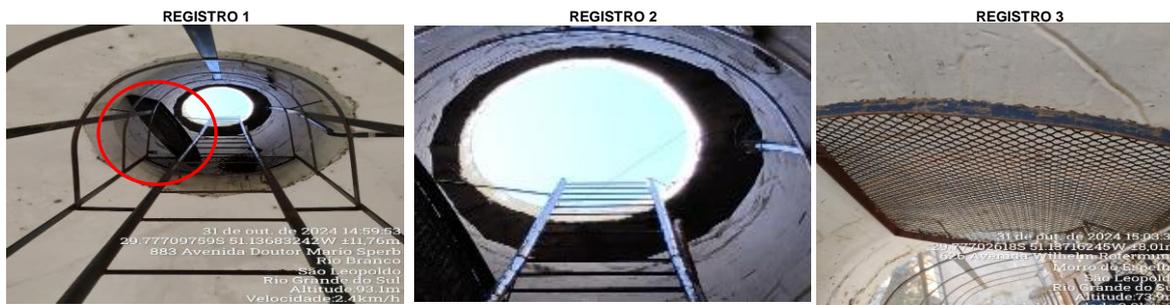
NC	CÓDIGO DA NC	UNIDADE	Reservatório REL-005B
25	A5.5	<b>CONSTATAÇÃO</b>	Ventilação do reservatório não apresenta tela instalada. A tela que deveria estar instalada nas aberturas está alocada na escada como apresentada no registro 1, não apresentando funcionalidade.
<b>GRUPO</b>	<b>PRAZO</b>	<b>NÃO CONFORMIDADE</b>	Ausência de tubulação de ventilação protegidas com tela e com cobertura que impeça a entrada de água de chuva e limite a entrada de poeira.
2	90 dias	<b>OBSERVAÇÃO</b>	Registro 3 apresenta a tela fora de uso que está alocada na escada.

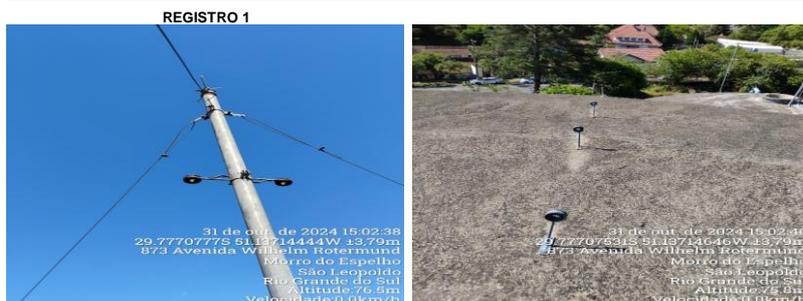
NC	CÓDIGO DA NC	UNIDADE	Reservatório REL-005B
26	A5.12	<b>CONSTATAÇÃO</b>	Estrutura elevada com sistema de proteção contra descargas atmosféricas (SDPA) parcialmente ausente
<b>GRUPO</b>	<b>PRAZO</b>	<b>NÃO CONFORMIDADE</b>	Não existe no topo do reservatório para-raios e/ou luz de sinalização de obstáculo elevado.
2	365 dias	<b>OBSERVAÇÃO</b>	-

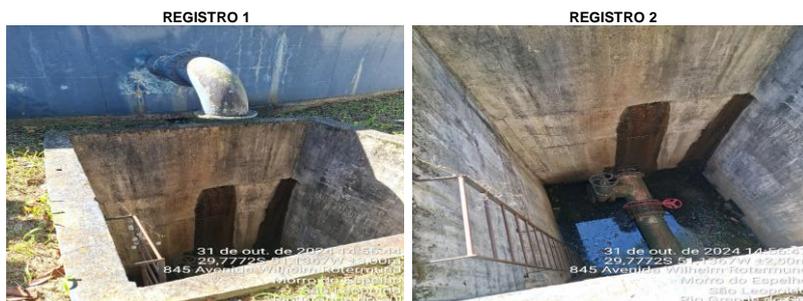
NC	CÓDIGO DA NC	UNIDADE	Reservatório RSE-005C
27	A5.4	<b>CONSTATAÇÃO</b>	Estrutura apresenta vazamento de água tratada devido a infiltração.
<b>GRUPO</b>	<b>PRAZO</b>	<b>NÃO CONFORMIDADE</b>	Perda de água e/ou não executar redução de perdas.
2	365 dias	<b>OBSERVAÇÃO</b>	-

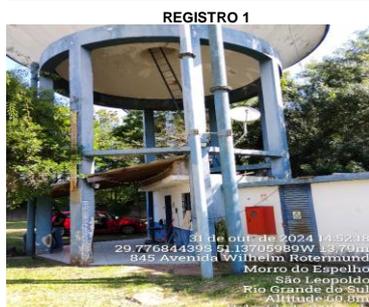
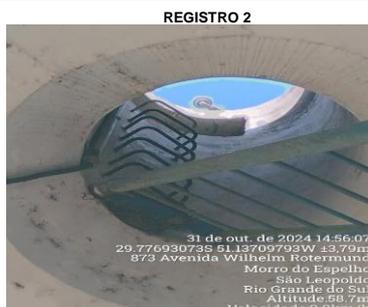
NC	CÓDIGO DA NC	UNIDADE	Reservatório REL-005D
29	A5.5	<b>CONSTATAÇÃO</b>	Ventilação do reservatório não apresenta tela instalada.
<b>GRUPO</b>	<b>PRAZO</b>	<b>NÃO CONFORMIDADE</b>	Ausência de tubulação de ventilação protegidas com tela e com cobertura que impeça a entrada de água de chuva e limite a entrada de poeira.
2	180 dias	<b>OBSERVAÇÃO</b>	-

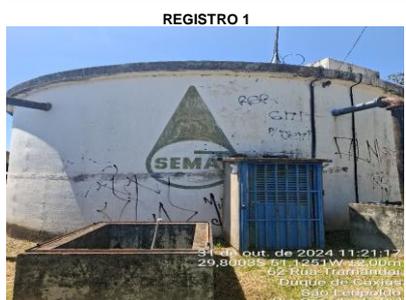
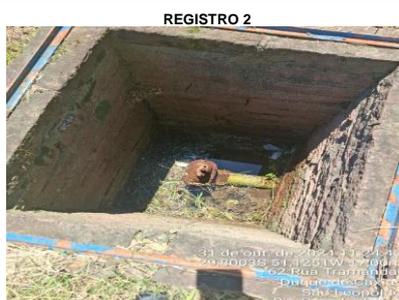
NC	CÓDIGO DA NC	UNIDADE	Reservatório RAP-008C
30	A5.17	<b>CONSTATAÇÃO</b>	Acúmulo de água parada na unidade.
<b>GRUPO</b>	<b>PRAZO</b>	<b>NÃO CONFORMIDADE</b>	Falta de conservação e manutenção preventiva de unidade.
2	180 dias	<b>OBSERVAÇÃO</b>	-

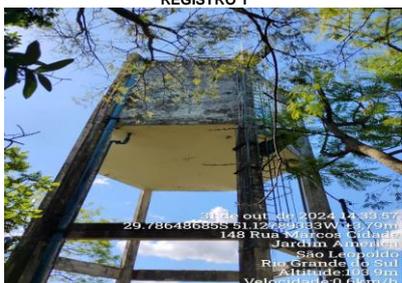
REGISTRO 1

<b>NC</b>	<b>CÓDIGO DA NC</b>	<b>UNIDADE</b>	Reservatório REL-009
31	A5.5	<b>CONSTATAÇÃO</b>	Ausência de dispositivo de trava na tampa.
<b>GRUPO</b>	<b>PRAZO</b>	<b>NÃO CONFORMIDADE</b>	Ausência de abertura de inspeção fechada com tampa inteiriça dotada de dispositivo e travamento.
2	180 dias	<b>OBSERVAÇÃO</b>	-

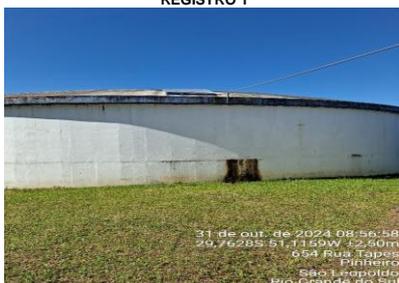
REGISTRO 1

<b>NC</b>	<b>CÓDIGO DA NC</b>	<b>UNIDADE</b>	Reservatório RSE-011B
34	A5.4	<b>CONSTATAÇÃO</b>	Estrutura apresenta vazamento em diversos pontos devido a infiltração.
<b>GRUPO</b>	<b>PRAZO</b>	<b>NÃO CONFORMIDADE</b>	Perda de água e/ou não executar redução de perdas.
2	365 dias	<b>OBSERVAÇÃO</b>	-

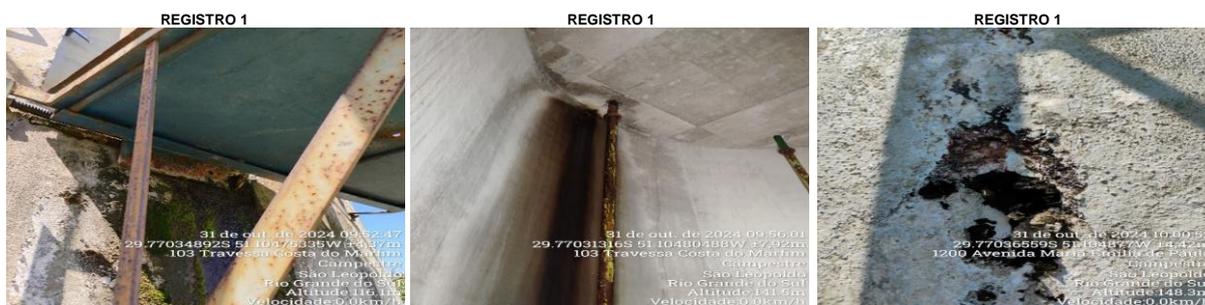
<b>NC</b>	<b>CÓDIGO DA NC</b>	<b>UNIDADE</b>	Reservatório REL-013B
43	A5.4	<b>CONSTATAÇÃO</b>	Estrutura apresenta vazamento devido a infiltração.
<b>GRUPO</b>	<b>PRAZO</b>	<b>NÃO CONFORMIDADE</b>	Perda de água e/ou não executar redução de perdas.
2	365 dias	<b>OBSERVAÇÃO</b>	-

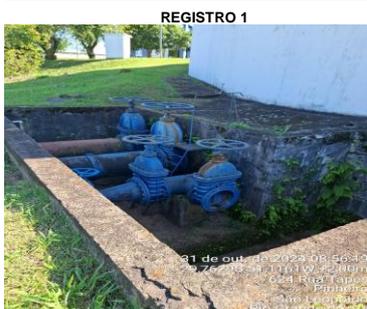
<b>NC</b>	<b>CÓDIGO DA NC</b>	<b>UNIDADE</b>	Reservatório RSE-011A
44	A5.16	<b>CONSTATAÇÃO</b>	Ausência de dispositivo de proteção contra quedas sobre câmaras de registros de manobra.
<b>GRUPO</b>	<b>PRAZO</b>	<b>NÃO CONFORMIDADE</b>	Não proporcionar a segurança das edificações e dos operadores.
2	365 dias	<b>OBSERVAÇÃO</b>	-

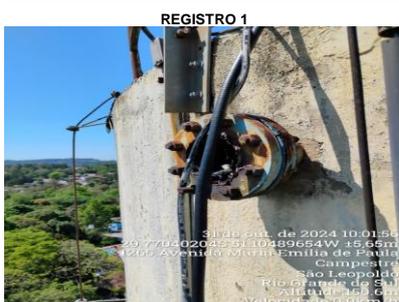
<b>NC</b>	<b>CÓDIGO DA NC</b>	<b>UNIDADE</b>	Reservatório REL-013B
45	A5.6	<b>CONSTATAÇÃO</b>	Ausência de tubulação de ventilação protegidas com tela e com cobertura que impeça a entrada de água de chuva e limite a entrada de poeira.
<b>GRUPO</b>	<b>PRAZO</b>	<b>NÃO CONFORMIDADE</b>	Ausência de tubulação de ventilação protegidas com tela e com cobertura que impeça a entrada de água de chuva e limite a entrada de poeira.
2	90 dias	<b>OBSERVAÇÃO</b>	-

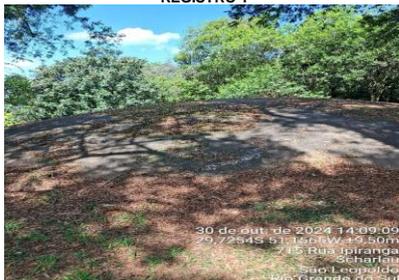
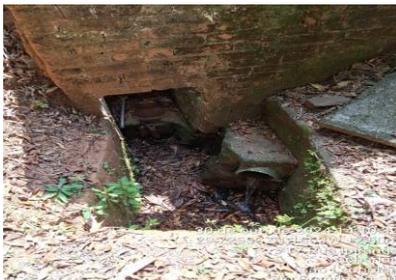
REGISTRO 1

NC	CÓDIGO DA NC	UNIDADE	Reservatório RSE-016
47	A5.4	<b>CONSTATAÇÃO</b>	Reservatório apresentava vazamento ou extravasamento no momento da fiscalização.
<b>GRUPO</b>	<b>PRAZO</b>	<b>NÃO CONFORMIDADE</b>	Perda de água e/ou não executar redução de perdas.
2	365 dias	<b>OBSERVAÇÃO</b>	-

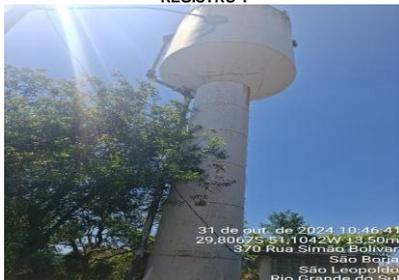
REGISTRO 1

NC	CÓDIGO DA NC	UNIDADE	Reservatório REL-023C
59	A5.1	<b>CONSTATAÇÃO</b>	Inexistência de placa de identificação do reservatório.
<b>GRUPO</b>	<b>PRAZO</b>	<b>NÃO CONFORMIDADE</b>	Inexistência de placa de identificação do reservatório.
2	365 dias	<b>OBSERVAÇÃO</b>	-

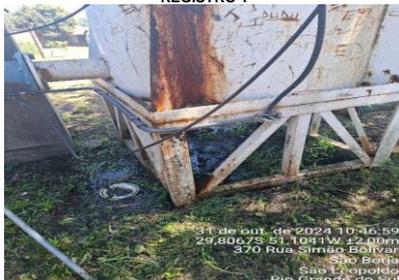
REGISTRO 1

NC	CÓDIGO DA NC	UNIDADE	Reservatório REL-023C
60	A5.4	<b>CONSTATAÇÃO</b>	Estrutura apresenta vazamento de água tratada devido a pontos de oxidação.
<b>GRUPO</b>	<b>PRAZO</b>	<b>NÃO CONFORMIDADE</b>	Perda de água e/ou não executar redução de perdas.
2	365 dias	<b>OBSERVAÇÃO</b>	-

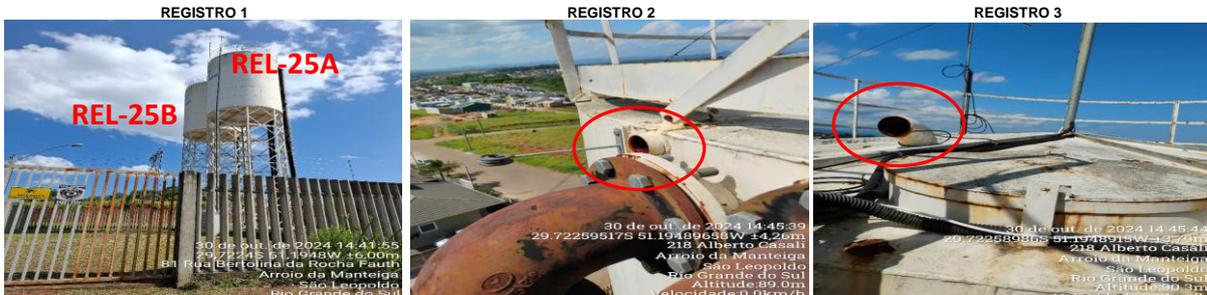
NC	CÓDIGO DA NC	UNIDADE	Reservatório REL-025A
61	A5.6	CONSTATAÇÃO	Ausência de tubulação de ventilação protegidas com tela e com cobertura que impeça a entrada de água de chuva e limite a entrada de poeira.
GRUPO	PRAZO	NÃO CONFORMIDADE	Ausência de tubulação de ventilação protegidas com tela e com cobertura que impeça a entrada de água de chuva e limite a entrada de poeira.
2	90 dias	OBSERVAÇÃO	-

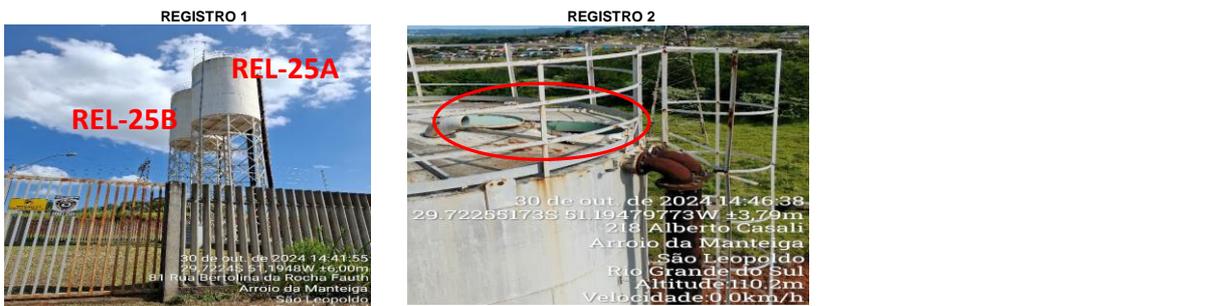
NC	CÓDIGO DA NC	UNIDADE	Reservatório REL-025B
62	A5.5	CONSTATAÇÃO	Abertura de inspeção com tampa aberta.
GRUPO	PRAZO	NÃO CONFORMIDADE	Ausência de abertura de inspeção fechada com tampa inteira dotada de dispositivo e travamento.
2	180 dias	OBSERVAÇÃO	-

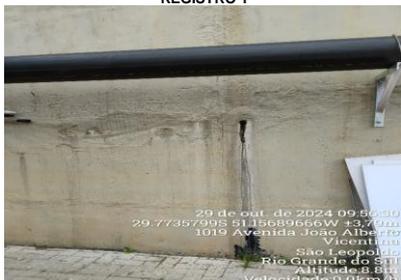
REGISTRO 1

NC	CÓDIGO DA NC	UNIDADE	ETE Vicentina
87	E2.15	CONSTATAÇÃO	Infiltração na estrutura.
GRUPO	PRAZO	NÃO CONFORMIDADE	Falta de conservação e manutenção preventiva de unidade.
2	365 dias	OBSERVAÇÃO	-
