## **REGULAÇÃO**

### **RELATÓRIO DE FISCALIZAÇÃO N. 1366/2026**

**Fiscalização Sob Demanda Indireta por meio de solicitação do Legislativo Municipal quanto à repavimentação inadequada de vias públicas no município de Estância Velha/RS.**

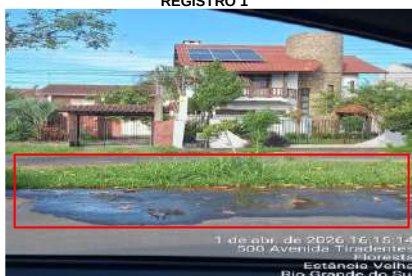
REGISTRO 1

| NC | CÓDIGO DA NC | UNIDADE | Sistema de Abastecimento de Água |
|---|---|---|---|
| 55 | - | CONSTATAÇÃO | Local com vazamento aparente de água |
| 2 | 60 dias | OBSERVAÇÃO | Avenida Tiradentes, 500 |

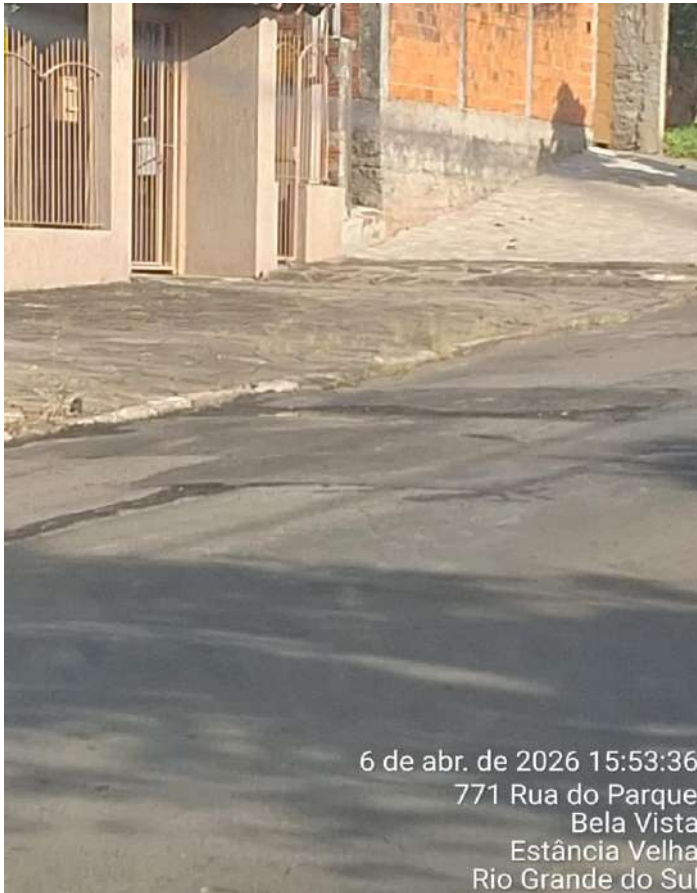
Local com vazamento

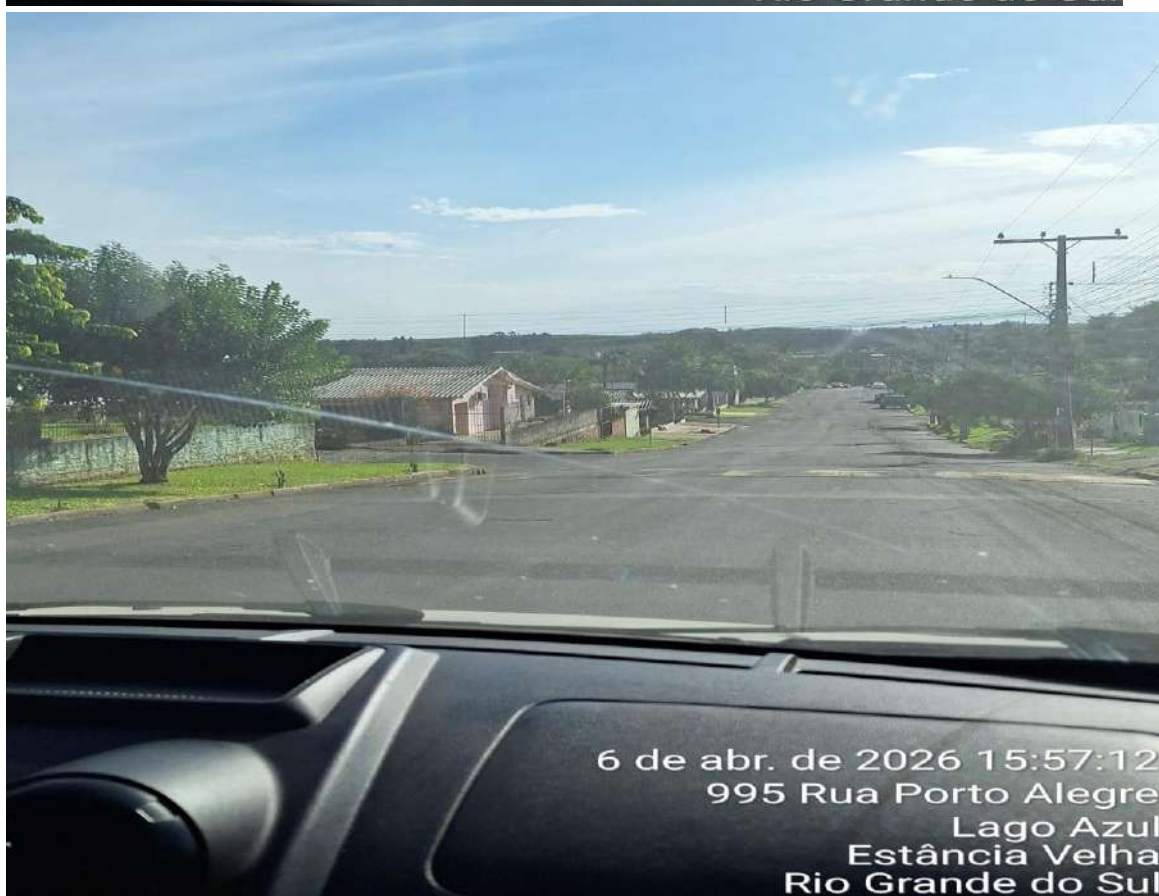
A cada 50 metros, há uma travessia da Corsan ao longo da via.

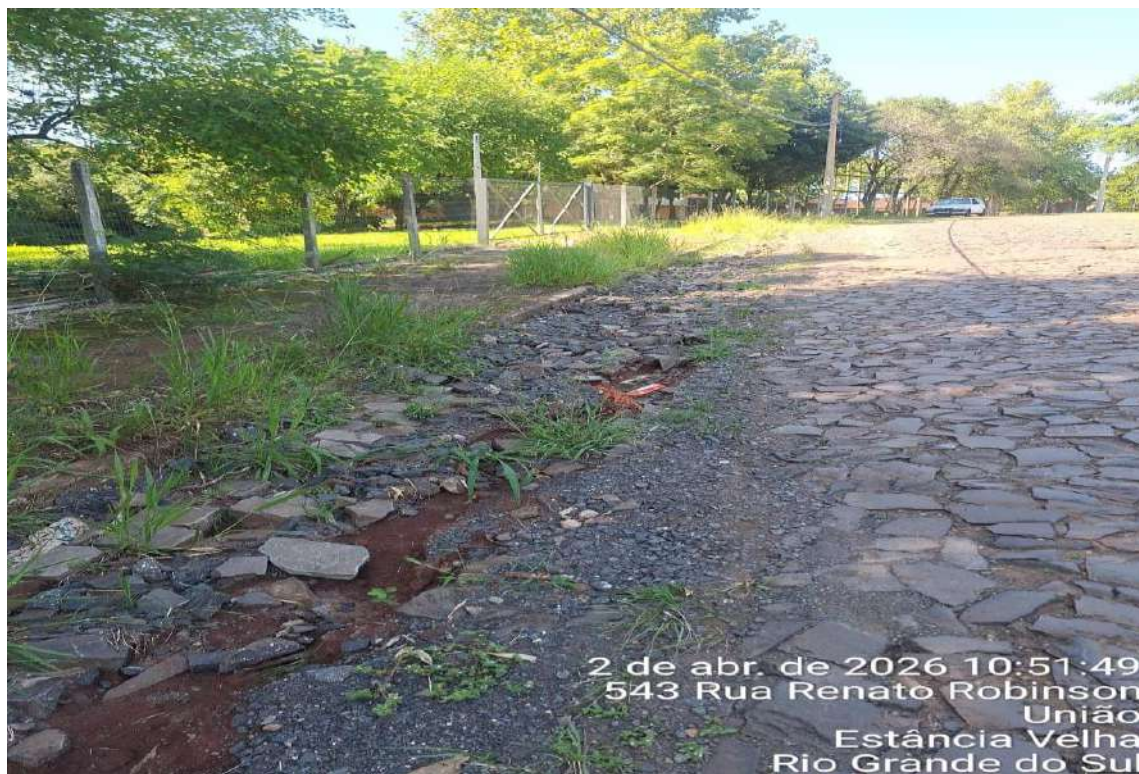
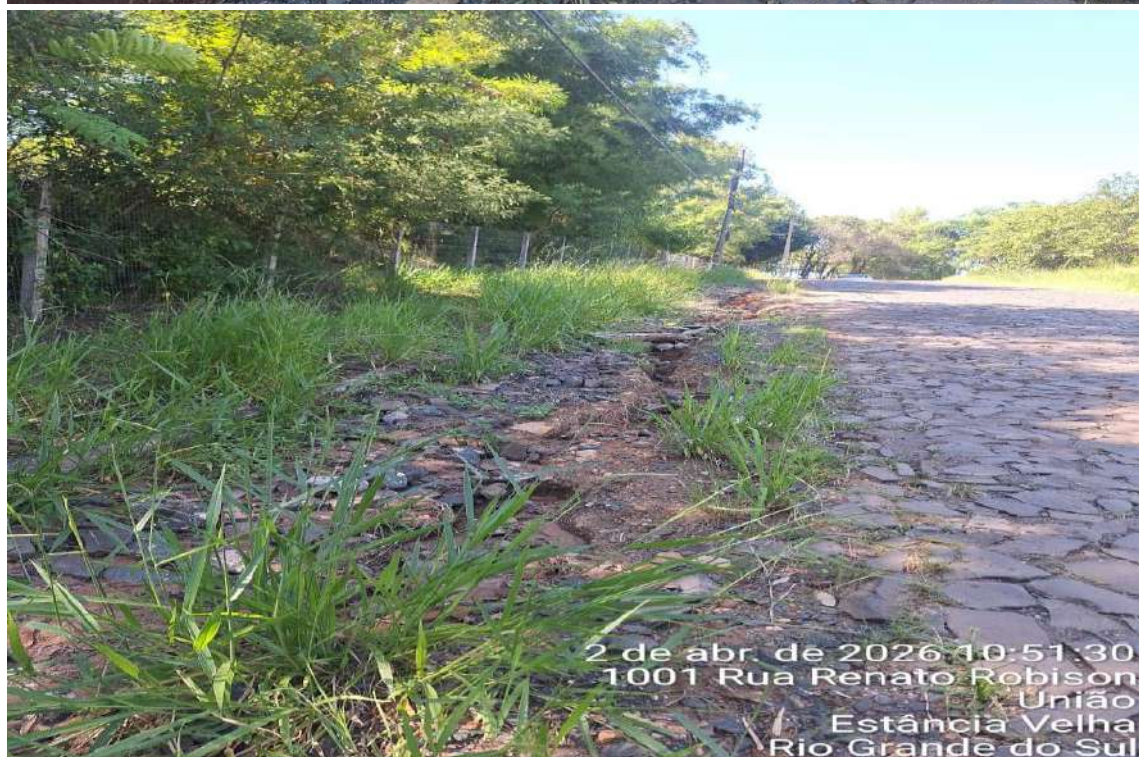
Via com vazamento da Corsan.
