## REGULAÇÃO

### RELATÓRIO TÉCNICO DE FISCALIZAÇÃO N. 1454/2026 - RTF

Fiscalização Regular no Sistema de Abastecimento de Água e Sistema de Esgotamento Sanitário de Não-Me-Toque/RS, regulado pela AGESAN-RS.

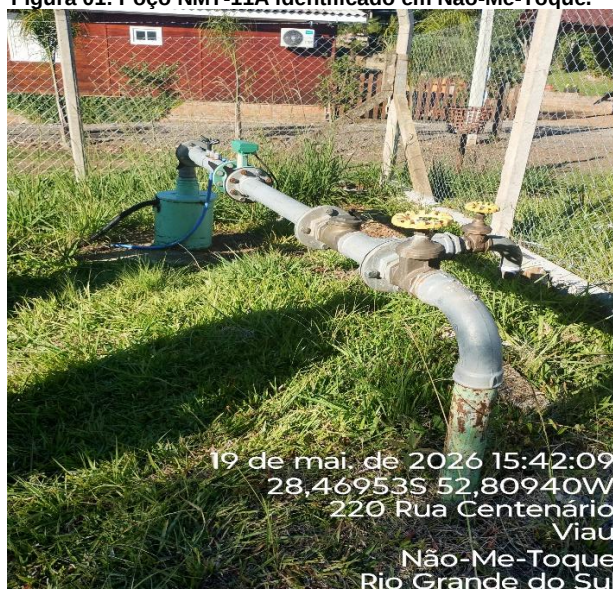
**Figura 01: Poço NMT-11A identificado em Não-Me-Toque.**

Nas adjacências do poço NMT-11 está localizado o poço NMT -11A, integrante do Sistema 2, que não está em operação, mas compõe o SAA do município. A unidade possui macromedidor instalado. Foi encaminhado o comprovante de cadastro de uso de água na unidade, no entanto, não foram enviadas as análises físico-químicas de água bruta e tratada da unidade. A figura 01 identifica o Poço NMT 11A.

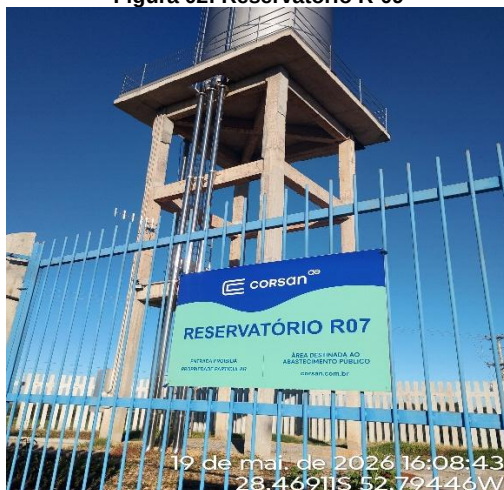
Figura 02: Reservatório R-09

Verificou-se que os certificados de limpeza dos reservatórios R-01, R-02, R-03 e R-04 apresentam data superior a um ano, assim como não foi encaminhada comprovação de limpeza referente ao reservatório R-09, situações que se encontram em desconformidade com o disposto no Decreto Estadual n. 23.430/1974. Ademais, durante a fiscalização foi constatado que os reservatórios R-07 e R-08 encontram-se sem identificação, enquanto o reservatório R-09 apresenta identificação divergente daquela informada na ficha técnica encaminhada à agência reguladora evidenciado na Figura 02.

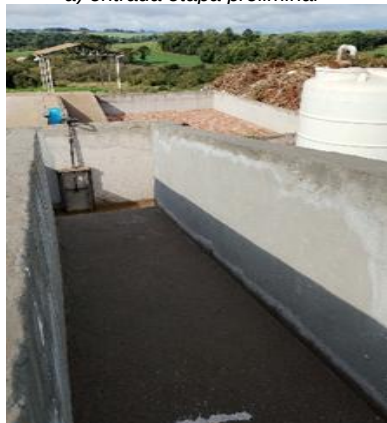
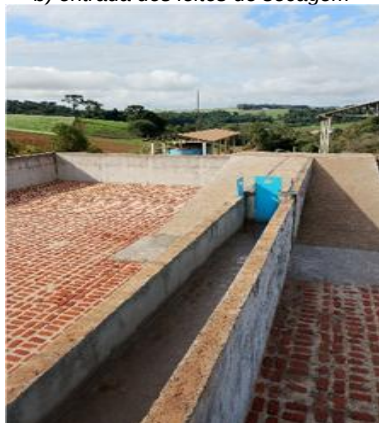
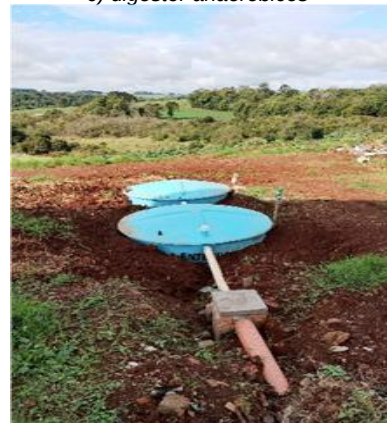
**Figura 03: Identificação da área para tratamento de resíduos de esgotamento sanitário de Não-Me-Toque.***a) entrada etapa preliminar*

A unidade, localizada na Estrada São José do Centro, s/n, em Não-Me-Toque, opera sob a égide da Licença de Operação Municipal n. 479/2025, cujo prazo de validade estende-se de 27 de maio de 2025 até 28 de maio de 2029. A unidade é classificada como sistema de tratamento de resíduos de esgotamento sanitário e com vazão licenciada de  $8,64 \text{ m}^3.\text{dia}^{-1}$ . O sistema é composto pelas seguintes etapas: unidade de gradeamento, tanque de homogeneização, misturador submersível, dois leitos de secagem, biodigestor anaeróbio e ponto de lançamento do efluente no afluente do Arroio do Posto (Figura 03).

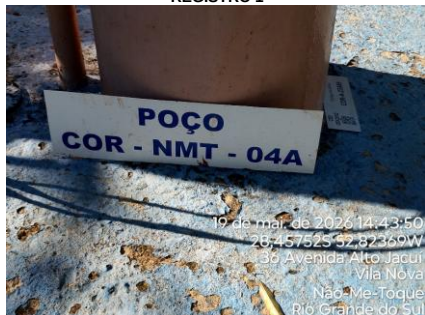
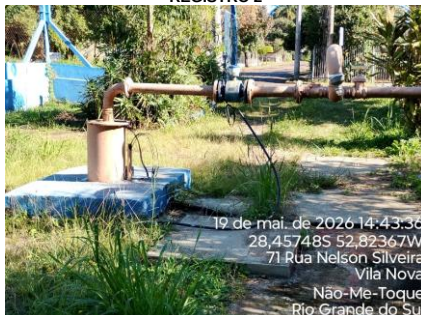
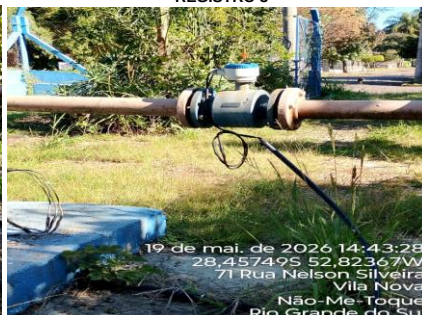
| NC | CÓDIGO DA NC | UNIDADE | CAPTAÇÃO SUBTERRÂNEA - Poço NMT 04A |
|---|---|---|---|
| 1 | A2.1 | CONSTATAÇÃO | Placa de identificação na área dos poços está caída. |
| GRUPO | PRAZO | NÃO CONFORMIDADE | Inexistência de placa de identificação da área da captação. |

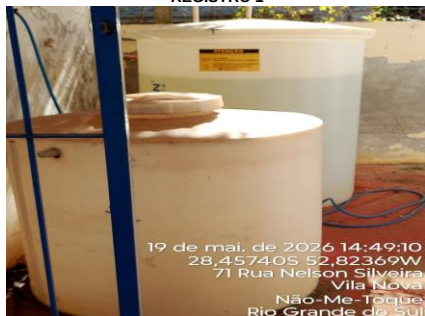
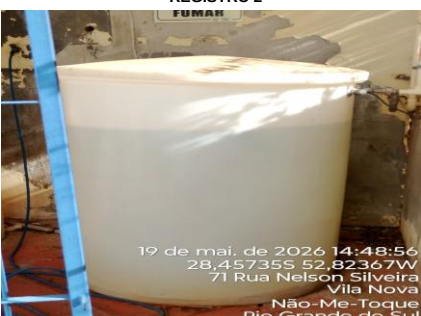
| NC | CÓDIGO DA NC | UNIDADE | CAPTAÇÃO SUBTERRÂNEA - Poço NMT 04A |
|---|---|---|---|
| 2 | A2.20 | CONSTATAÇÃO | Produtos químicos sem bacia de contenção. |
| GRUPO | PRAZO | NÃO CONFORMIDADE | Armazenamento inadequado de produtos químicos. |

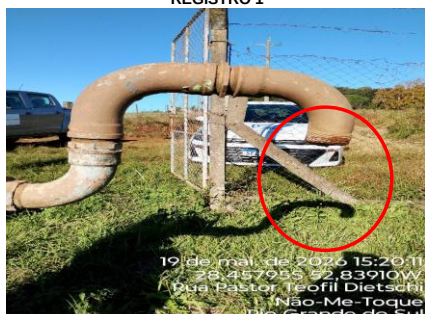
| NC | CÓDIGO DA NC | UNIDADE | CAPTAÇÃO SUBTERRÂNEA - Poço NMT 08 |
|---|---|---|---|
| 3 | A2.14 | CONSTATAÇÃO | Vazamento constante em tubulação de expurgo do poço. |
| GRUPO | PRAZO | NÃO CONFORMIDADE | Perda de água e/ou não executar redução de perdas. |

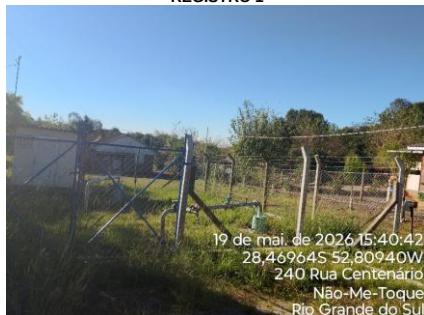
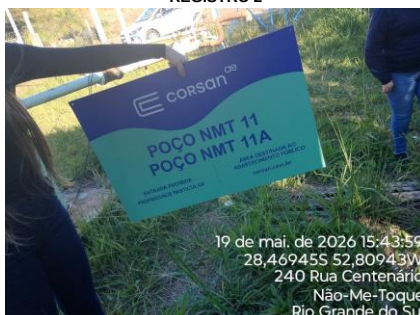
| NC | CÓDIGO DA NC | UNIDADE | CAPTAÇÃO SUBTERRÂNEA - Poços NMT 11 e Poços NMT 11A |
|---|---|---|---|
| 4 | A2.1 | CONSTATAÇÃO | A placa de identificação da área dos poços está caída. |
| GRUPO | PRAZO | NÃO CONFORMIDADE | Unidade não possui identificação. |

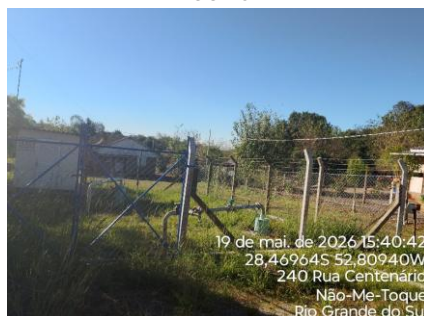
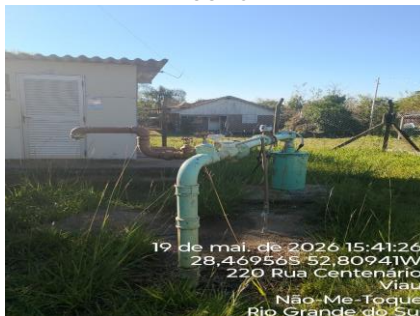
| NC | CÓDIGO DA NC | UNIDADE | CAPTAÇÃO SUBTERRÂNEA - Poços NMT 11 e Poços NMT 11A |
|---|---|---|---|
| 5 | A2.10 | CONSTATAÇÃO | Presença de vegetação alta no local dos poços. |
| GRUPO | PRAZO | NÃO CONFORMIDADE | Falta de conservação e manutenção preventiva de unidade. |

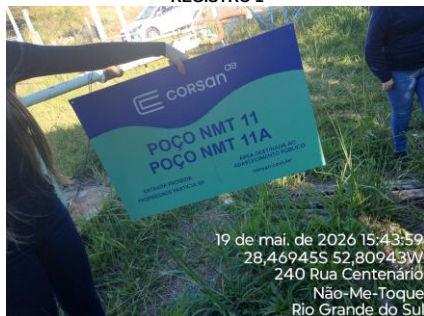
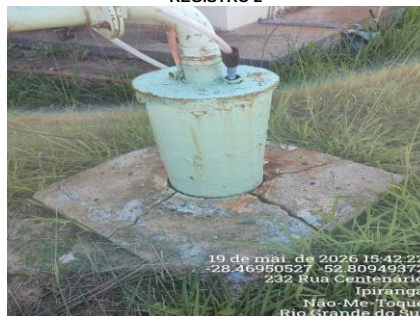
| NC | CÓDIGO DA NC | UNIDADE | CAPTAÇÃO SUBTERRÂNEA - Poços NMT 11 e Poços NMT 11A |
|---|---|---|---|
| 6 | A2.11 | CONSTATAÇÃO | A laje sanitária está com rachaduras. |

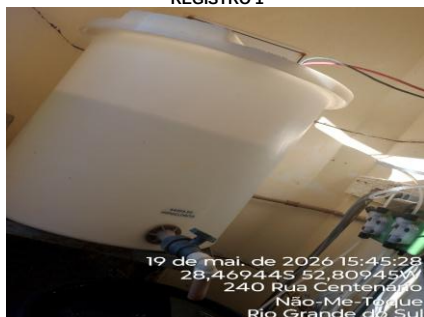
| NC | CÓDIGO DA NC | UNIDADE | CAPTAÇÃO SUBTERRÂNEA - Poço NMT 14 |
|---|---|---|---|
| 9 | - | CONSTATAÇÃO | Estrutura desativada não está tamponada de acordo com a legislação vigente. |

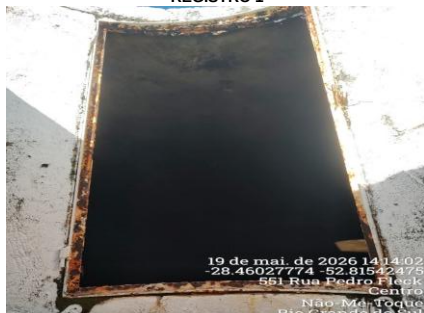
| NC | CÓDIGO DA NC | UNIDADE | RESERVATÓRIO - R 02 |
|---|---|---|---|
| 11 | A5.6 | CONSTATAÇÃO | A abertura de ventilação do reservatório está sem tela de proteção. |

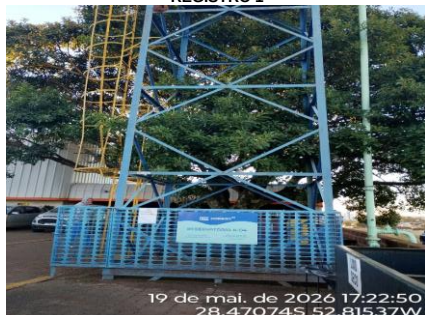
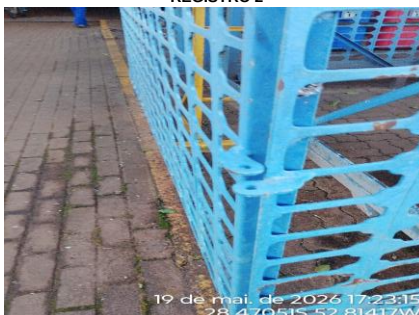
| NC | CÓDIGO DA NC | UNIDADE | RESERVATÓRIO - R 03 |
|---|---|---|---|
| 12 | A5.18 | CONSTATAÇÃO | Unidade não apresenta mapa de risco ou outra técnica ou ferramenta apropriada referente a saúde e segurança do trabalho |

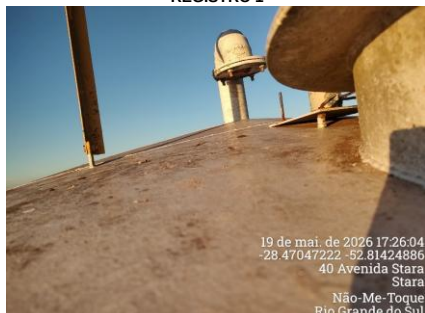
| NC | CÓDIGO DA NC | UNIDADE | RESERVATÓRIO - R 04 |
|---|---|---|---|
| 14 | A5.6 | CONSTATAÇÃO | O suspiro do reservatório possui abertura com ausência de tela ou outro dispositivo que limite entrada de poeira e agentes externos. |

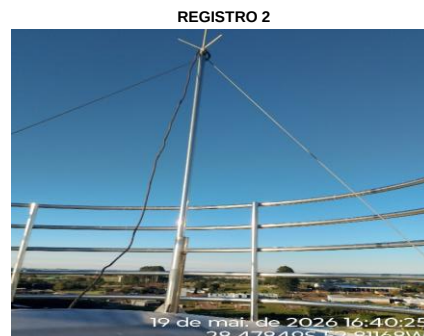
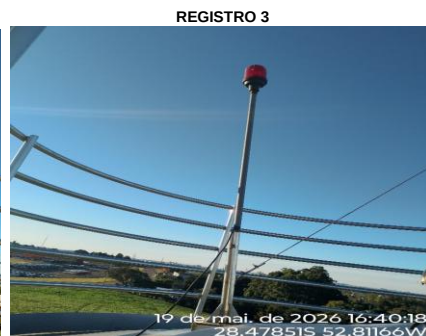
| NC | CÓDIGO DA NC | UNIDADE | RESERVATÓRIO - R 08 |
|---|---|---|---|
| 21 | A5.1 | CONSTATAÇÃO | Não há identificação do reservatório R 08. |

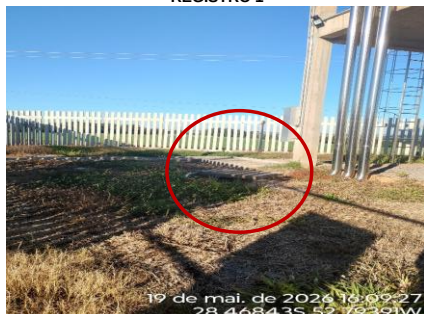
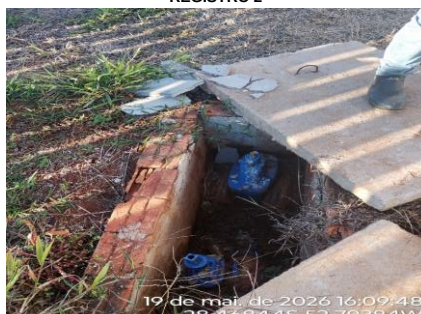
| NC | CÓDIGO DA NC | UNIDADE | RESERVATÓRIO - R 09 |
|---|---|---|---|
| 23 | A5.18 | CONSTATAÇÃO | Unidade não apresenta mapa de risco ou outra técnica ou ferramenta apropriada referente a saúde e segurança do trabalho |

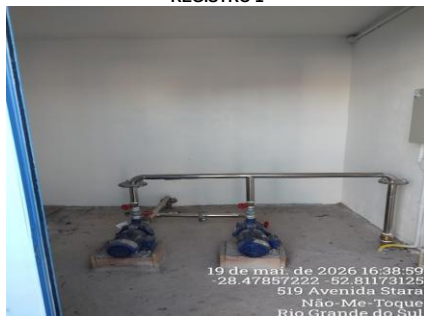
| NC | CÓDIGO DA NC | UNIDADE | ESTAÇÃO DE BOMBEAMENTO DE ÁGUA - EBA não informada |
|---|---|---|---|
| 26 | A3.10 | CONSTATAÇÃO | Unidade não apresenta mapa de risco ou outra técnica ou ferramenta apropriada referente a saúde e segurança do trabalho |

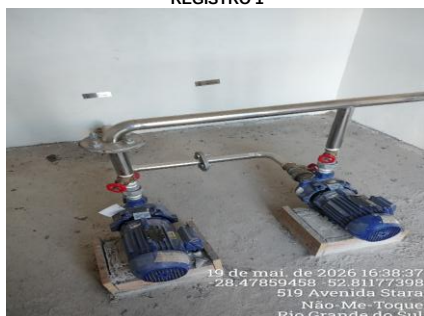
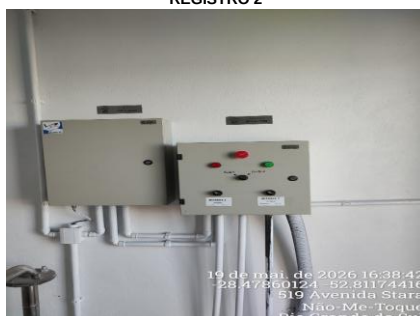
| NC | CÓDIGO DA NC | UNIDADE | ESTAÇÃO DE BOMBEAMENTO DE ÁGUA - EBA não informada |
|---|---|---|---|
| 27 | A3.1 | CONSTATAÇÃO | Ausência de placa de identificação da unidade. |

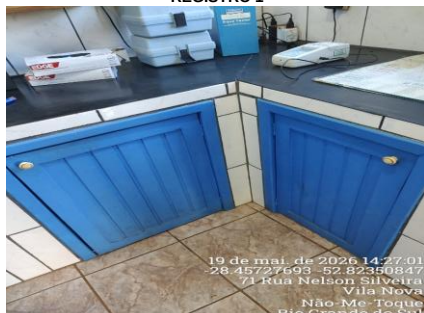
| NC | CÓDIGO DA NC | UNIDADE | LABORATÓRIO OPERACIONAL |
|---|---|---|---|
| 29 | A6.13 | CONSTATAÇÃO | Ausência de identificação nos armários do laboratório. |

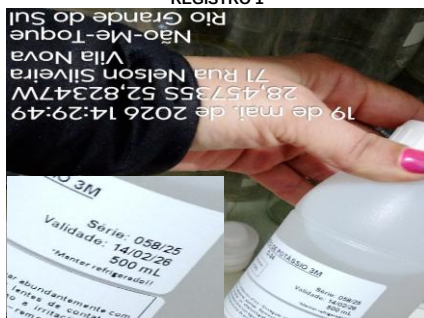
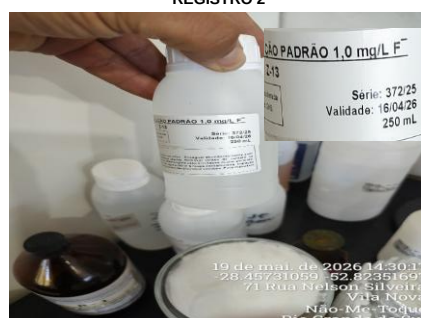
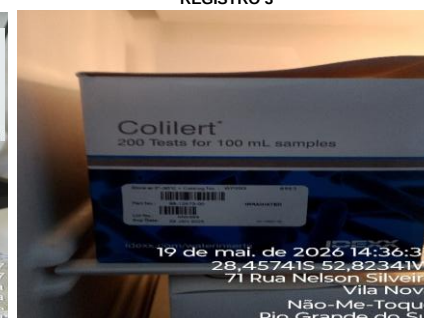
| NC | CÓDIGO DA NC | UNIDADE | LABORATÓRIO OPERACIONAL |
|---|---|---|---|
| 30 | A6.1 | CONSTATAÇÃO | Reagente químico utilizado está com prazo de validade vencido. |
| 2 | 90 dias | OBSERVAÇÃO | Clorreto de Potássio (C-34) - Validade: 14/02/2026; Solução Padrão F <sup>-</sup> (Z-13): 16/04/2026; Colilert: Validade: 02/01/2026 |

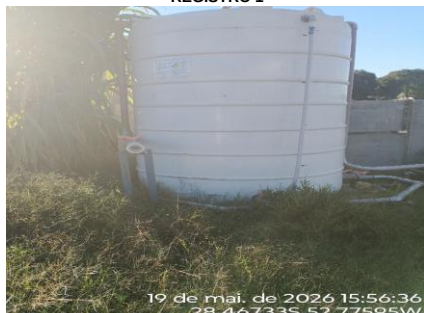
| NC | CÓDIGO DA NC | UNIDADE | SISTEMA DE TRATAMENTO DE ESGOTAMENTO SANITÁRIO |
|---|---|---|---|
| 44 | E2.14 | CONSTATAÇÃO | Reservatório de produto químico sem bacia de contenção. |
