**REGULAÇÃO**  
**RELATÓRIO TÉCNICO DE FISCALIZAÇÃO N. 1455/2026 - RTF**

**Fiscalização regular inicial no Sistema de  
Abastecimento de Água e Sistema de  
Esgotamento Sanitário de Tapera/RS.**

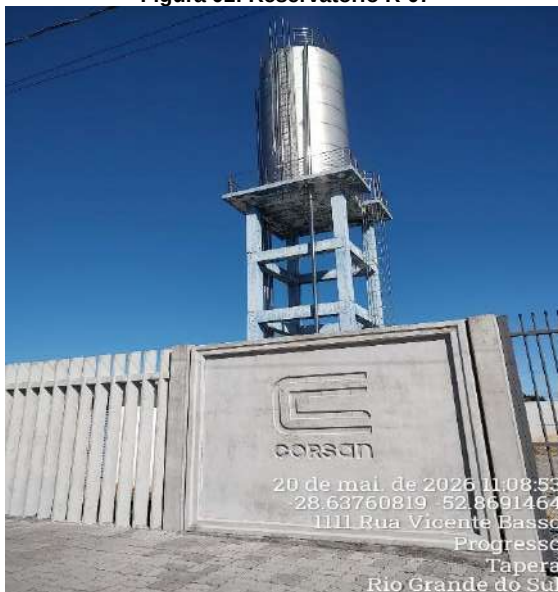
**Figura 01: Reservatório R-07**

Ademais, durante a fiscalização foi constatado que o reservatório R-07 encontra-se sem identificação, evidenciado na Figura 01.

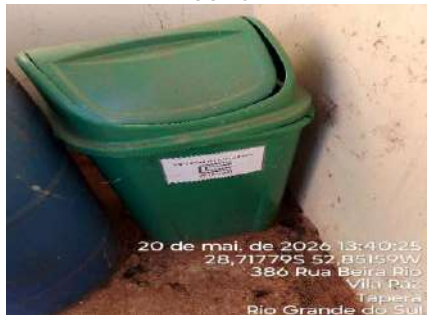
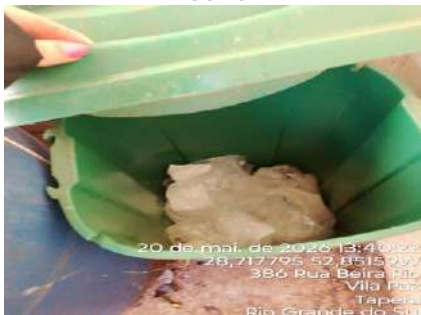
| NC | CÓDIGO DA NC | UNIDADE | CAPTAÇÃO SUBTERRÂNEA - Poço PAZ -01 |
|---|---|---|---|
| 1 | A2.20 | CONSTATAÇÃO | Insumos utilizados para o tratamento acondicionados em recipientes para acondicionamento de resíduos sólidos, não apresentando vedação adequada para prevenir a entrada de umidade, insetos e outros |
| GRUPO | PRAZO | NÃO CONFORMIDADE | Armazenamento inadequado de produtos químicos. |

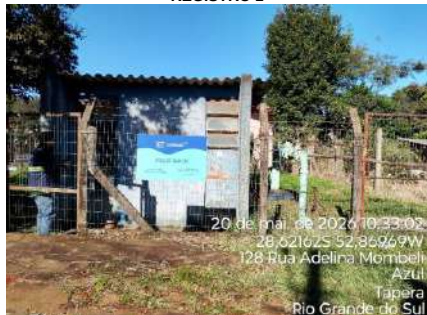
| NC | CÓDIGO DA NC | UNIDADE | CAPTAÇÃO SUBTERRÂNEA - Poço TAP 01 |
|---|---|---|---|
| 2 | A2.1 | CONSTATAÇÃO | A unidade possui placa de identificação, porém não foi informada no Anexo II encaminhado. |
| GRUPO | PRAZO | NÃO CONFORMIDADE | Deixar de prestar informações ao órgão fiscalizatório. |

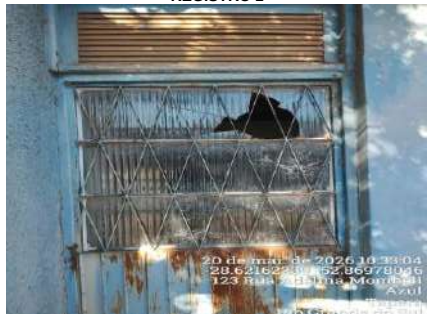
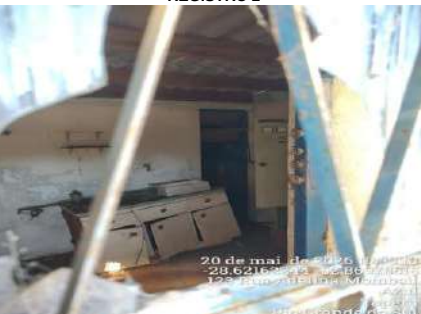
| NC | CÓDIGO DA NC | UNIDADE | CAPTAÇÃO SUBTERRÂNEA - Poço TAP 01 |
|---|---|---|---|
| 3 | A2.10 | CONSTATAÇÃO | Local danificado com janelas de vidro quebradas |
| GRUPO | PRAZO | NÃO CONFORMIDADE | Não proporcionar a segurança das edificações e dos operadores. |

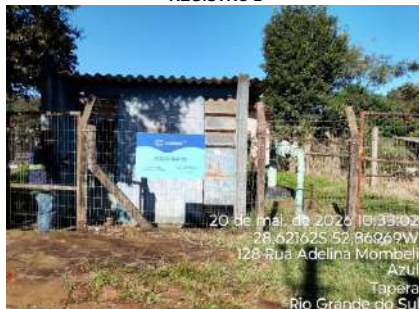
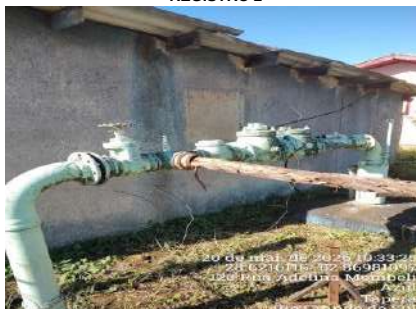
| NC | CÓDIGO DA NC | UNIDADE | CAPTAÇÃO SUBTERRÂNEA - Poço TAP 01 |
|---|---|---|---|
| 4 | A2.26 | CONSTATAÇÃO | Ausência de informação oficial se unidade consiste em reserva técnica, ou unidade desativada. Em caso de unidade permanentemente desativada apresentar cronograma de tamponamento ou apresentar registro de tamponamento desenvolvido por profissional técnico habilitado. |
| GRUPO | PRAZO | NÃO CONFORMIDADE | Deixar de prestar informações ao órgão fiscalizatório |

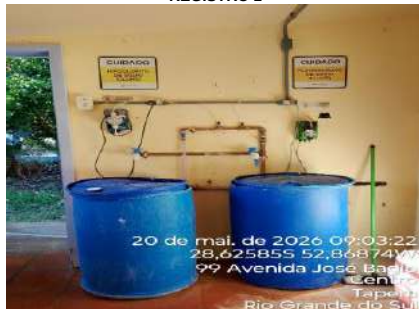
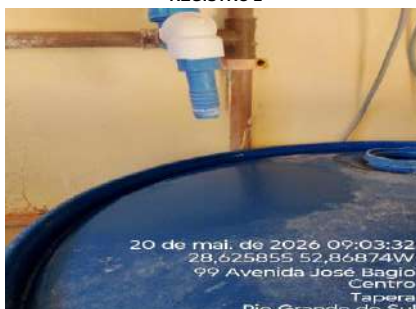
| NC | CÓDIGO DA NC | UNIDADE | CAPTAÇÃO SUBTERRÂNEA - Poço TAP - 02 |
|---|---|---|---|
| 5 | A2.7 | CONSTATAÇÃO | Vazamento aparente de produto químico na bomba dosadora. |
| GRUPO | PRAZO | NÃO CONFORMIDADE | Perda de água e/ou não executar redução de perdas. |

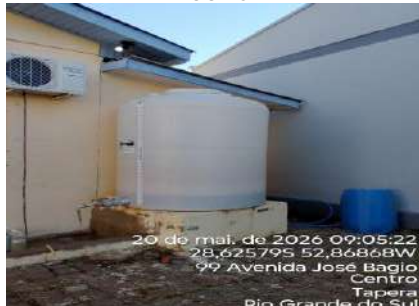
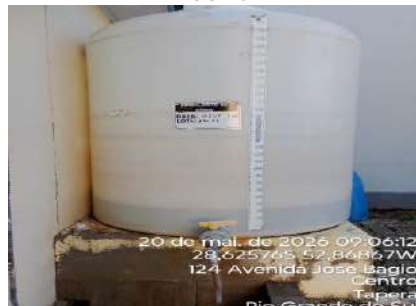
| NC | CÓDIGO DA NC | UNIDADE | CAPTAÇÃO SUBTERRÂNEA - Poço TAP-02 |
|---|---|---|---|
| 6 | A2.20 | CONSTATAÇÃO | Inexistência de bacia de contenção para o acondicionamento de produto químico. |
| GRUPO | PRAZO | NÃO CONFORMIDADE | Armazenamento inadequado de produtos químicos. |

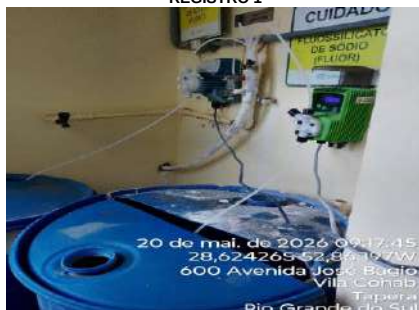
| NC | CÓDIGO DA NC | UNIDADE | CAPTAÇÃO SUBTERRÂNEA - Poço TAP-04 |
|---|---|---|---|
| 7 | A2.8 | CONSTATAÇÃO | Bomba de dosagem operando a seco, evidenciando falha operacional que pode causar danos ao equipamento e comprometer a prestação dos serviços. |
| GRUPO | PRAZO | NÃO CONFORMIDADE | Utilização de equipamento em condições inadequadas de operação, comprometendo a garantia da prestação adequada dos serviços aos usuários. |

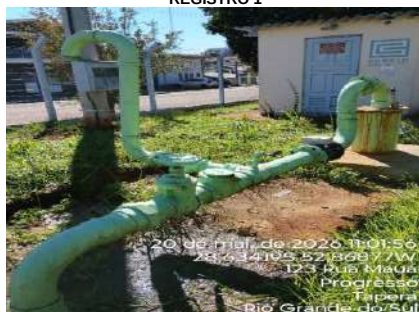
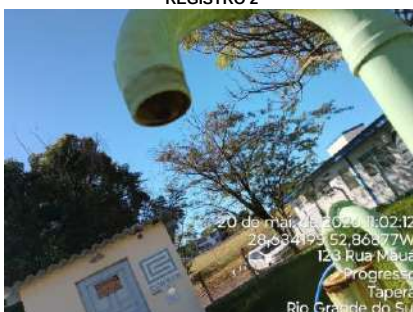
| NC | CÓDIGO DA NC | UNIDADE | CAPTAÇÃO SUBTERRÂNEA - Poço TAP-05 |
|---|---|---|---|
| 8 | A2.7 | CONSTATAÇÃO | Vazamento constante no expurgo do poço. |
| GRUPO | PRAZO | NÃO CONFORMIDADE | Perda de água e/ou não executar redução de perdas. |

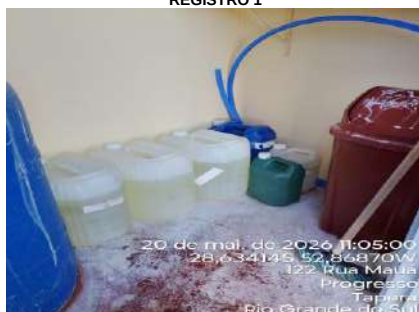
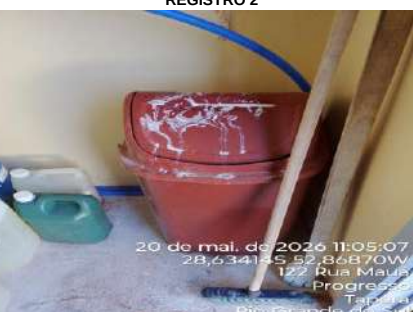
| NC | CÓDIGO DA NC | UNIDADE | CAPTAÇÃO SUBTERRÂNEA - Poço TAP 05 |
|---|---|---|---|
| 9 | A2.20 | CONSTATAÇÃO | Insumos utilizados para o tratamento em recipientes para acondicionamento de resíduos sólidos, não apresentando vedação adequada para prevenir a entrada de umidade, insetos e outros |
| 2 | 90 dias | OBSERVAÇÃO | Produtos químicos dispostos no chão. |

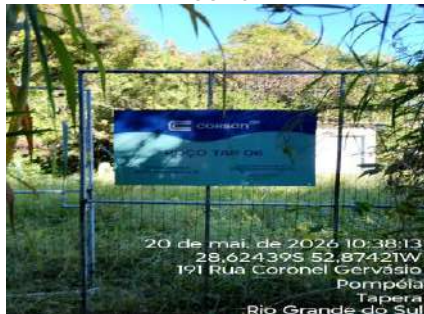
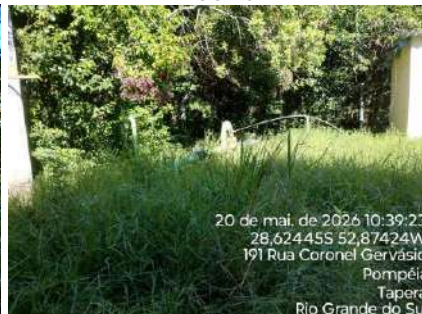
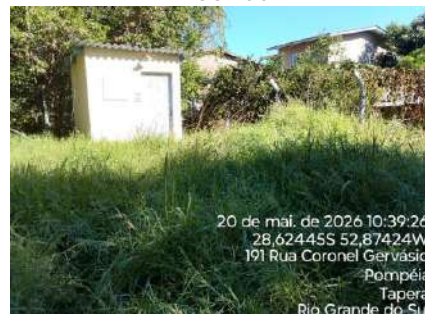
| NC | CÓDIGO DA NC | UNIDADE | CAPTAÇÃO SUBTERRÂNEA - Poço TAP 06 |
|---|---|---|---|
| 11 | A2.10 | CONSTATAÇÃO | Presença de vegetação alta na área da captação subterrânea. |

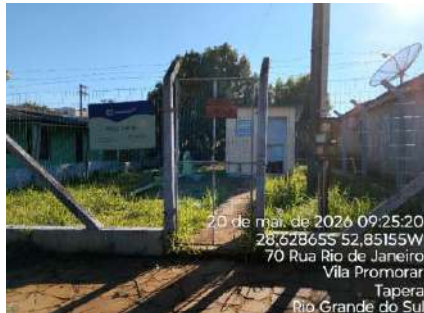
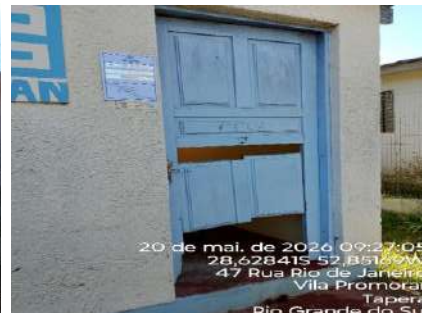
| NC | CÓDIGO DA NC | UNIDADE | CAPTAÇÃO SUBTERRÂNEA - Poço TAP 07 |
|---|---|---|---|
| 12 | A2.9 | CONSTATAÇÃO | Porta do local que contém os quadros de comando do poço está quebrada e sem travamento. |

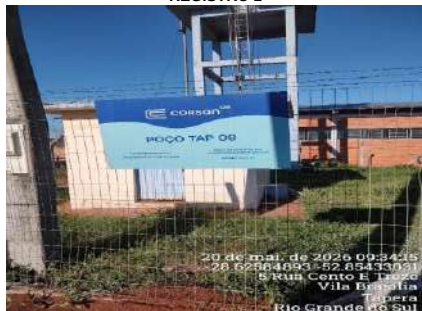
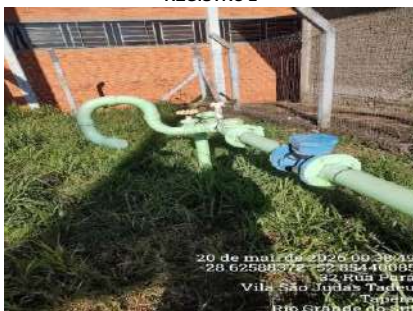
| NC | CÓDIGO DA NC | UNIDADE | CAPTAÇÃO SUBTERRÂNEA - Poço TAP 09 |
|---|---|---|---|
| 14 | A2.10 | CONSTATAÇÃO | Presença de vegetação alta na área da captação subterrânea. |

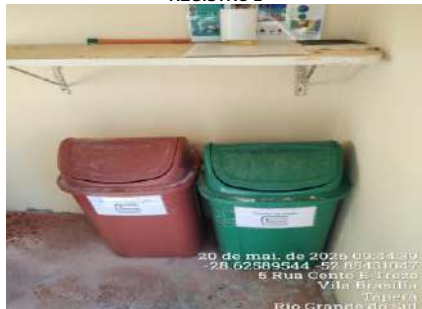
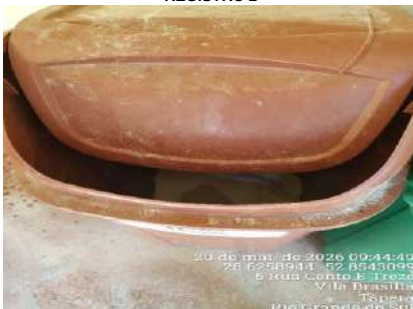
| NC | CÓDIGO DA NC | UNIDADE | CAPTAÇÃO SUBTERRÂNEA - Poço TAP 09 |
|---|---|---|---|
| 15 | A2.20 | CONSTATAÇÃO | Insumos utilizados para o tratamento acondicionados em recipientes para acondicionamento de resíduos sólidos, não apresentando vedação adequada para prevenir a entrada de umidade, insetos e outros |

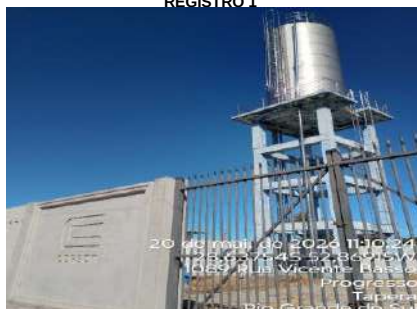
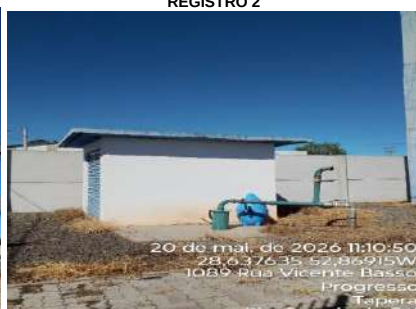
| NC | CÓDIGO DA NC | UNIDADE | CAPTAÇÃO SUBTERRÂNEA - Poço TAP 10 |
|---|---|---|---|
| 17 | A2.13 | CONSTATAÇÃO | Ausência de mapa de risco ou outra técnica ou ferramenta no local. |

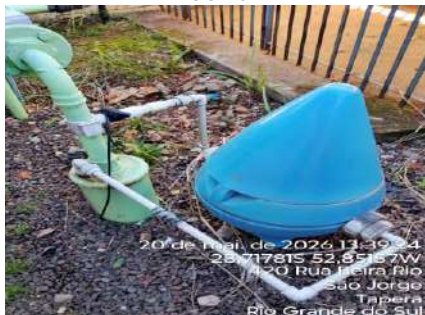
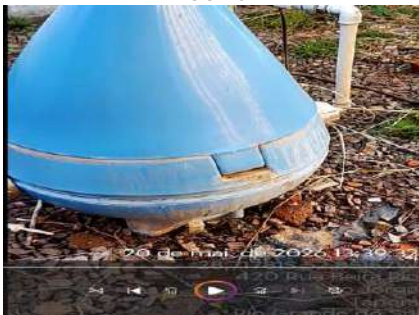
| NC | CÓDIGO DA NC | UNIDADE | CAPTAÇÃO SUBTERRÂNEA - Poço TAP PAZ 01 |
|---|---|---|---|
| 19 | A2.7 | CONSTATAÇÃO | Vazamento aparente em sistema de dosagem de flúor e cloro. |

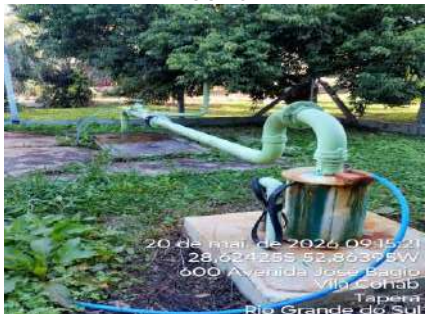
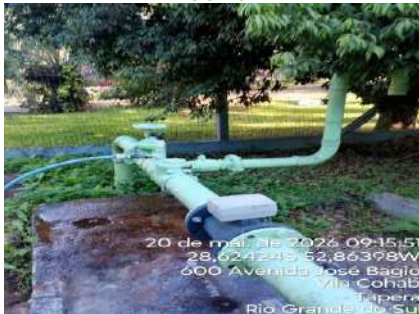
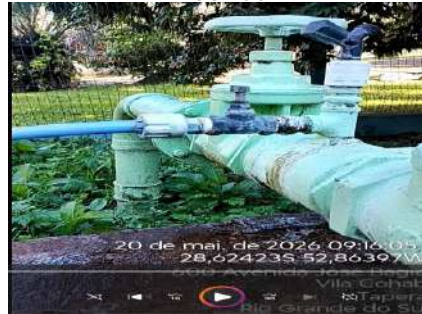
| NC | CÓDIGO DA NC | UNIDADE | CAPTAÇÃO SUBTERRÂNEA - Poço TAP 04 |
|---|---|---|---|
| 20 | A2.14 | CONSTATAÇÃO | Vazamento aparente na tubulação do poço. |

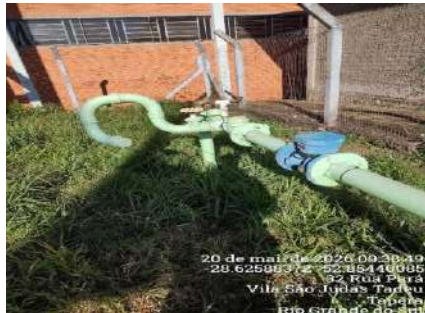
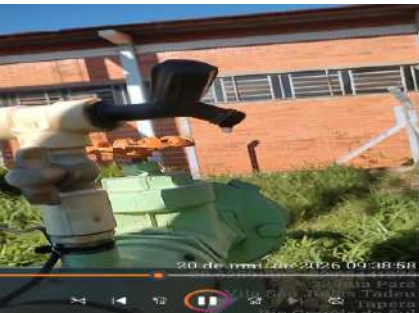
| NC | CÓDIGO DA NC | UNIDADE | CAPTAÇÃO SUBTERRÂNEA - Poço TAP 09 |
|---|---|---|---|
| 21 | A2.14 | CONSTATAÇÃO | Vazamento aparente na base do poço. |

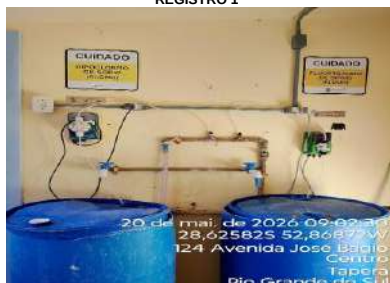
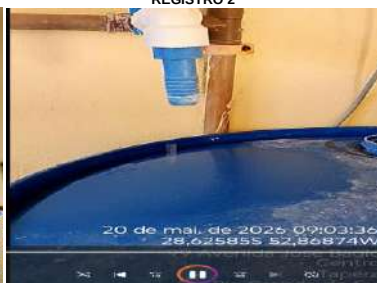
| NC | CÓDIGO DA NC | UNIDADE | CAPTAÇÃO SUBTERRÂNEA - Poço TAP 02 |
|---|---|---|---|
| 22 | A2.7 | CONSTATAÇÃO | Vazamento aparente em sistema de dosagem de flúor e cloro. |

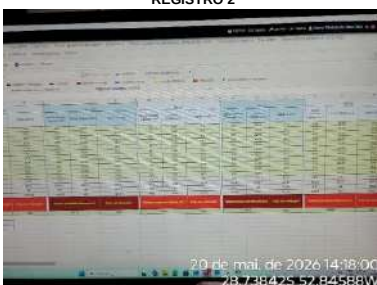
| NC | CÓDIGO DA NC | UNIDADE | CAPTAÇÃO SUBTERRÂNEA - Poço TAP 02 |
|---|---|---|---|
| 23 | | CONSTATAÇÃO | Poço operando por mais horas diárias e captando volumes superiores aos informados no cadastro do SIOUT. |

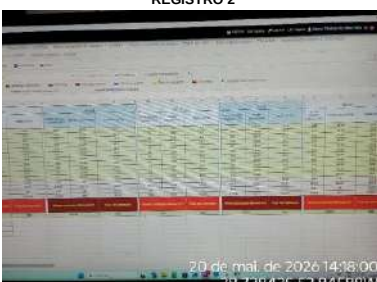
| NC | CÓDIGO DA NC | UNIDADE | CAPTAÇÃO SUBTERRÂNEA - Poço TAP - 04 |
|---|---|---|---|
| 24 | - | CONSTATAÇÃO | Poço operando por mais horas diárias e captando volumes superiores aos informados no cadastro do SIOUT. |

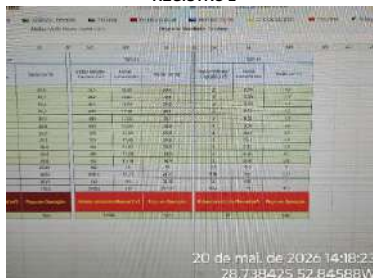
| NC | CÓDIGO DA NC | UNIDADE | CAPTAÇÃO SUBTERRÂNEA - Poço TAP 09 |
|---|---|---|---|
| 26 | - | CONSTATAÇÃO | Poço operando por mais horas diárias e captando volumes superiores aos informados no cadastro do SIOUT. |

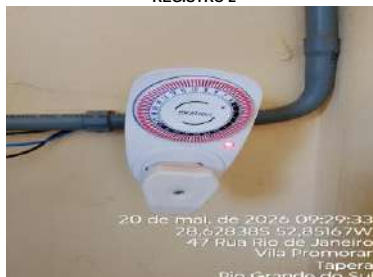
| NC | CÓDIGO DA NC | UNIDADE | CAPTAÇÃO SUBTERRÂNEA - Poço TAP - 07 |
|---|---|---|---|
| 27 | - | CONSTATAÇÃO | Poço operando por mais horas diárias e captando volumes superiores aos informados no cadastro do SIOUT. O Poço estava operando por meio de timer programado para 24 hs/dia. |

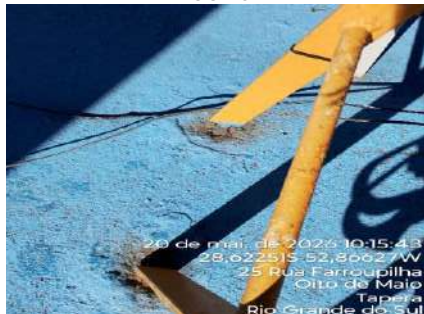
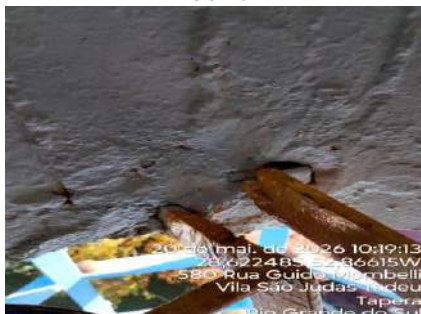
| NC | CÓDIGO DA NC | UNIDADE | RESERVATÓRIO - R01 |
|---|---|---|---|
| 29 | A5.14 | CONSTATAÇÃO | A escada de acesso possui no topo má fixação, causando risco a integridade da estrutura e dos operadores |

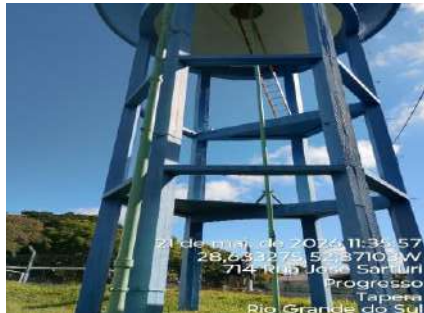
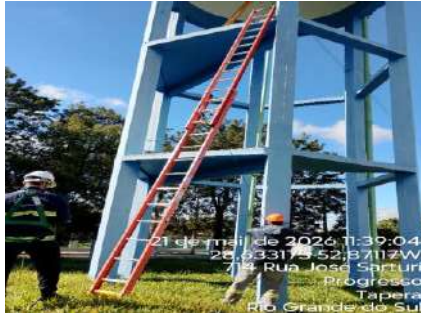
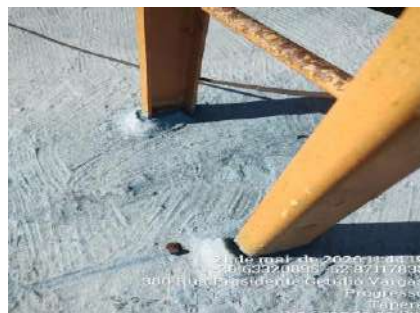
| NC | CÓDIGO DA NC | UNIDADE | RESERVATÓRIO - R 04 |
|---|---|---|---|
| 30 | A5.14 | CONSTATAÇÃO | Ausência de escada na base do reservatório e a escada de acesso ao topo possui má fixação, causando risco a integridade da estrutura e dos operadores |

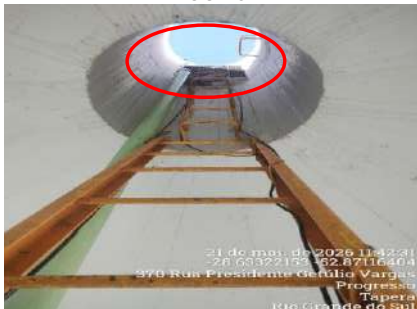
| NC | CÓDIGO DA NC | UNIDADE | RESERVATÓRIO R04 |
|---|---|---|---|
| 41 | A5.5 | CONSTATAÇÃO | A tampa de inspeção do reservatório não possui dispositivo de travamento. |
