### RELATÓRIO TÉCNICO DE FISCALIZAÇÃO N. 1456/2026 – RTF

**Fiscalização regular no Sistema de  
Abastecimento de Água e Sistema de  
Esgotamento Sanitário de Espumoso/RS.**

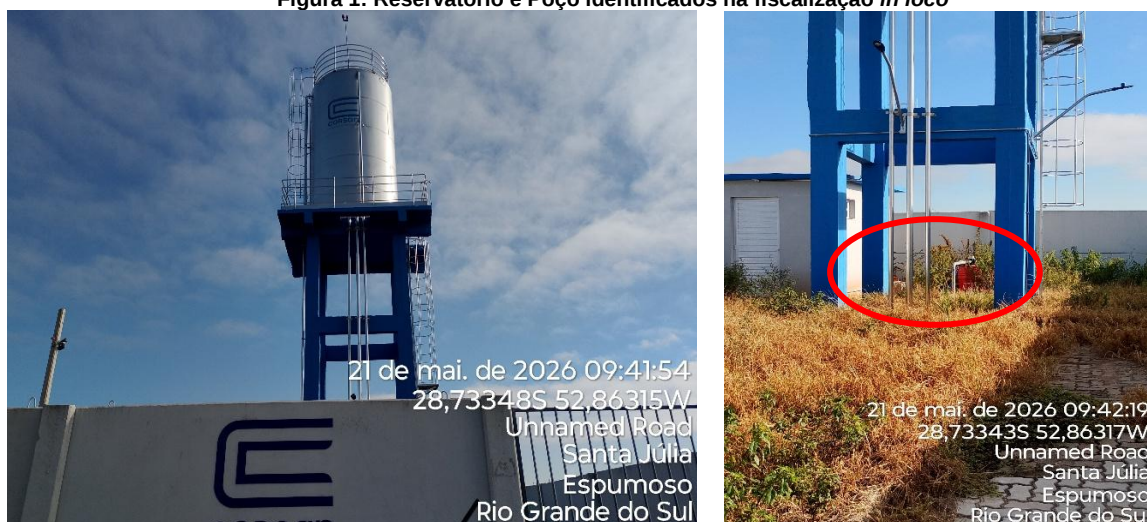
**Figura 1: Reservatório e Poço identificados na fiscalização *in loco***

Durante a fiscalização *in loco* foi identificado um reservatório e um poço que não constam no documento enviado pela prestadora (Figura 1).

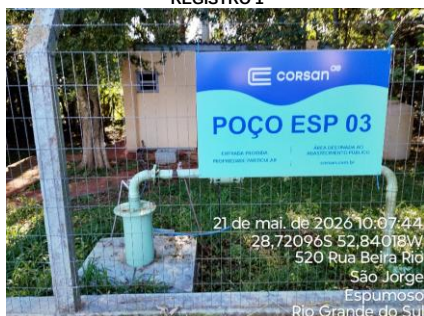
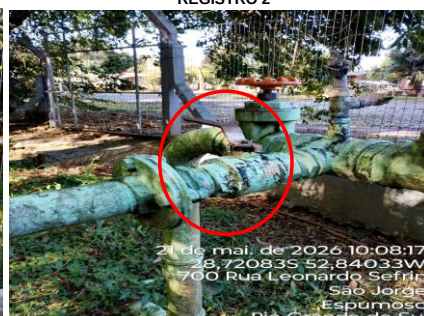
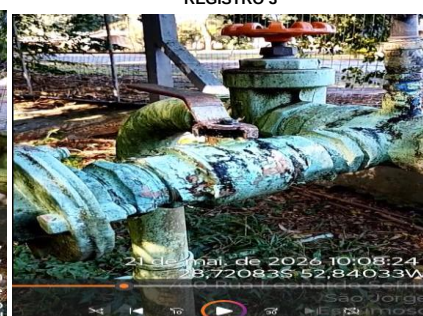
| NC | CÓDIGO DA NC | UNIDADE | CAPTAÇÃO SUBTERRÂNEA - Poço ESP 03 |
|---|---|---|---|
| 3 | A2.14 | CONSTATAÇÃO | Vazamento na tubulação do poço. |

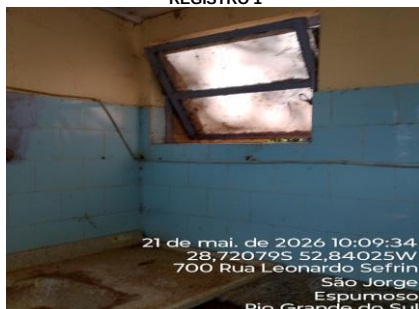
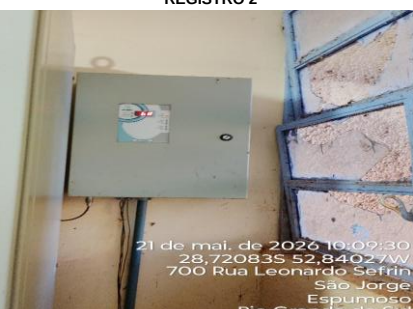
| NC | CÓDIGO DA NC | UNIDADE | CAPTAÇÃO SUBTERRÂNEA - Poço ESP 03 |
|---|---|---|---|
| 5 | A2.9 | <b>CONSTATAÇÃO</b> | Local danificado com janelas de vidro quebradas |

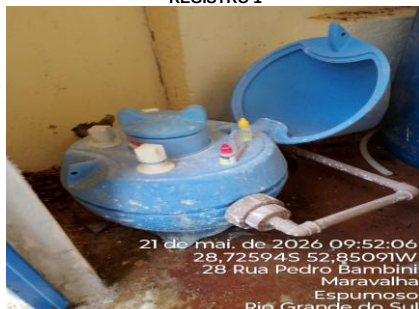
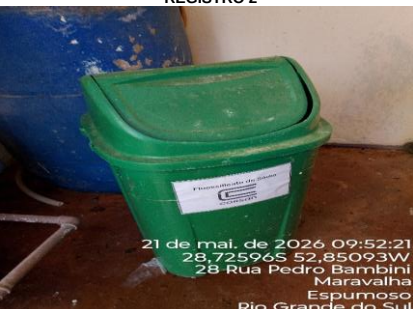
| NC | CÓDIGO DA NC | UNIDADE | CAPTAÇÃO SUBTERRÂNEA - Poço ESP 06 |
|---|---|---|---|
| 6 | A2.20 | <b>CONSTATAÇÃO</b> | Insumos utilizados para o tratamento acondicionados em recipientes de resíduos sólidos, não apresentando vedação adequada para prevenir a entrada de umidade, insetos e outros. |

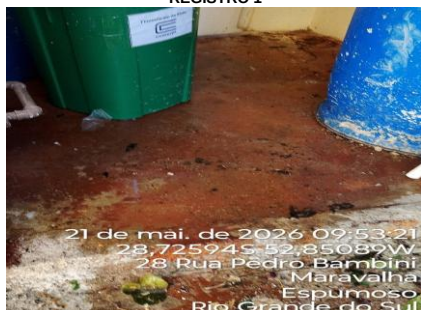
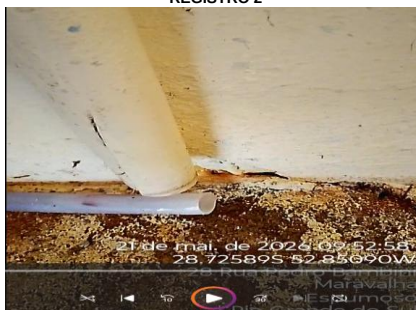
| NC | CÓDIGO DA NC | UNIDADE | CAPTAÇÃO SUBTERRÂNEA - Poço ESP 06 |
|---|---|---|---|
| 7 | A2.14 | CONSTATAÇÃO | Vazamento constante em tubulação na casa de dosagem de produtos químicos. |

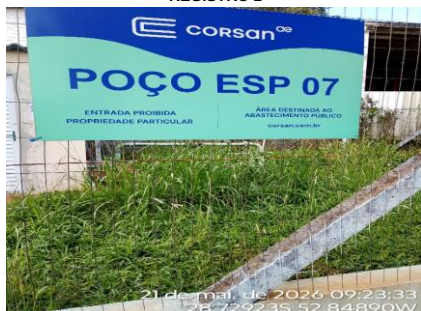
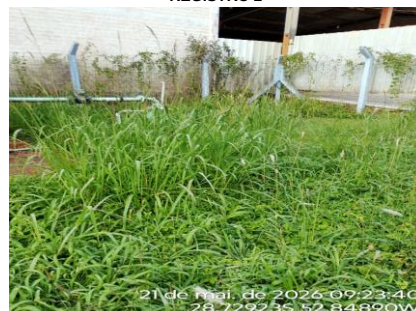
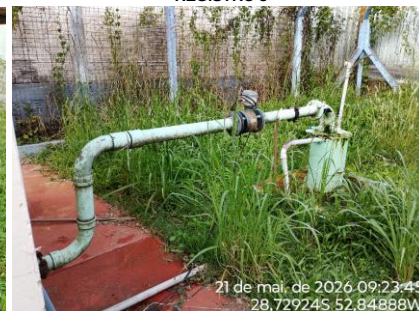
| NC | CÓDIGO DA NC | UNIDADE | CAPTAÇÃO SUBTERRÂNEA - Poço ESP 07 |
|---|---|---|---|
| 8 | A2.10 | CONSTATAÇÃO | Presença de vegetação alta no local dos poços. |

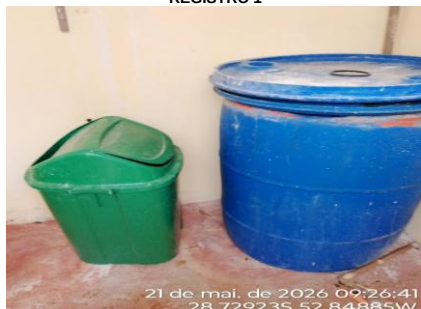
| NC | CÓDIGO DA NC | UNIDADE | CAPTAÇÃO SUBTERRÂNEA - Poço ESP 07 |
|---|---|---|---|
| 9 | A2.20 | CONSTATAÇÃO | Insumos utilizados para o tratamento acondicionados em recipientes de resíduos sólidos, não apresentando vedação adequada para prevenir a entrada de umidade, insetos e outros. |

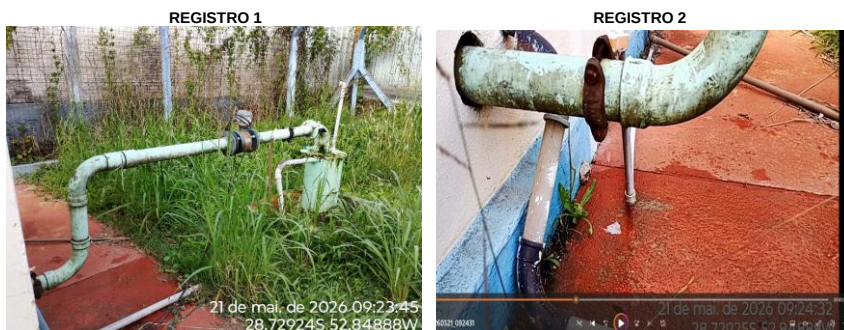
| NC | CÓDIGO DA NC | UNIDADE | CAPTAÇÃO SUBTERRÂNEA - Poço ESP 07 |
|---|---|---|---|
| 10 | A2.14 | CONSTATAÇÃO | Vazamento constante em tubulação do poço. |
| GRUPO | PRAZO | NÃO CONFORMIDADE | Perda de água e/ou não executar redução de perdas. |

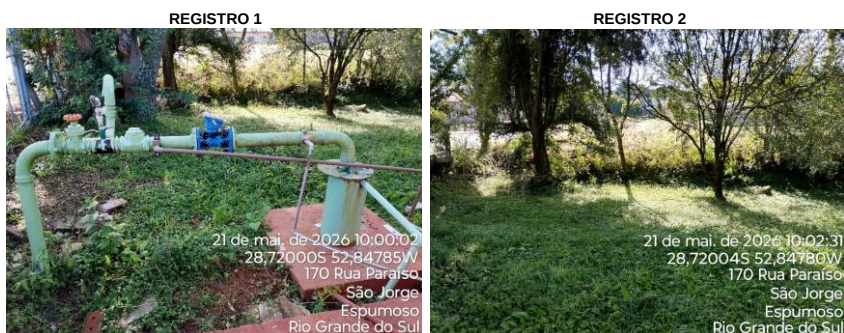
| NC | CÓDIGO DA NC | UNIDADE | CAPTAÇÃO SUBTERRÂNEA - Poço ESP 09 |
|---|---|---|---|
| 11 | A2.2 | CONSTATAÇÃO | Unidade sem cercamento. |
| GRUPO | PRAZO | NÃO CONFORMIDADE | Não isolar a área dando condição ao acesso de pessoas não-autorizadas e sem garantir bom estado de limpeza do local. |

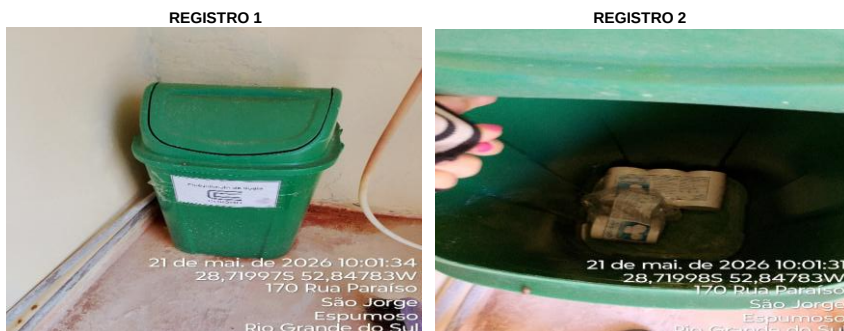
| NC | CÓDIGO DA NC | UNIDADE | CAPTAÇÃO SUBTERRÂNEA - Poço ESP 09 |
|---|---|---|---|
| 12 | A5.20 | CONSTATAÇÃO | Insumos utilizados para o tratamento acondicionados em recipientes de resíduos sólidos, não apresentando vedação adequada para prevenir a entrada de umidade, insetos e outros. |
| GRUPO | PRAZO | NÃO CONFORMIDADE | Armazenamento inadequado de produtos químicos. |

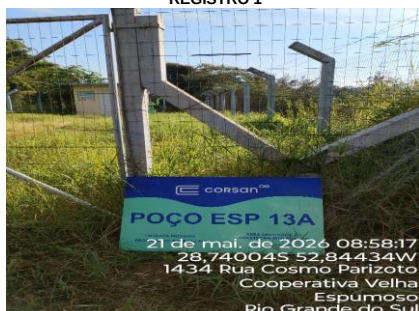
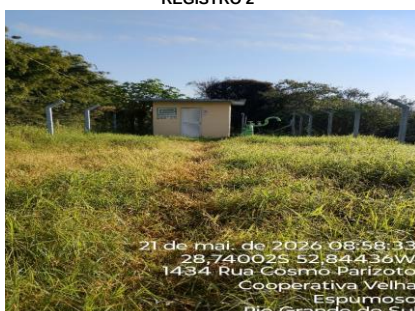
| NC | CÓDIGO DA NC | UNIDADE | CAPTAÇÃO SUBTERRÂNEA - Poço ESP 13 |
|---|---|---|---|
| 14 | A2.10 | CONSTATAÇÃO | Presença de vegetação alta no local dos poços. |

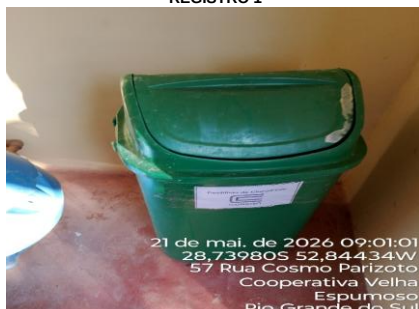
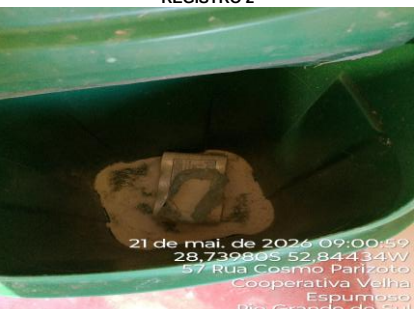
| NC | CÓDIGO DA NC | UNIDADE | CAPTAÇÃO SUBTERRÂNEA - Poço ESP 13 |
|---|---|---|---|
| 15 | A5.20 | CONSTATAÇÃO | Insumos utilizados para o tratamento acondicionados em recipientes de resíduos sólidos, não apresentando vedação adequada para prevenir a entrada de umidade, insetos e outros. |

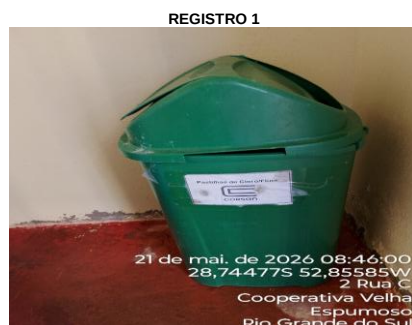
| NC | CÓDIGO DA NC | UNIDADE | CAPTAÇÃO SUBTERRÂNEA - Poço ESP 16 |
|---|---|---|---|
| 18 | A5.20 | CONSTATAÇÃO | Insumos utilizados para o tratamento acondicionados em recipientes para acondicionamento de resíduos sólidos, não apresentando vedação adequada para prevenir a entrada de umidade, insetos e outros. |
| GRUPO | PRAZO | NÃO CONFORMIDADE | Armazenamento inadequado de produtos químicos. |

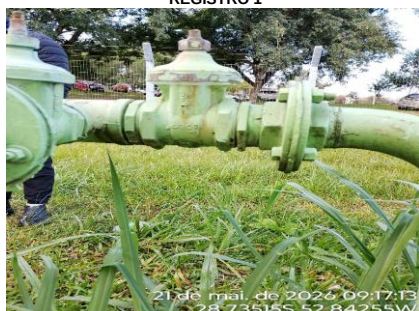
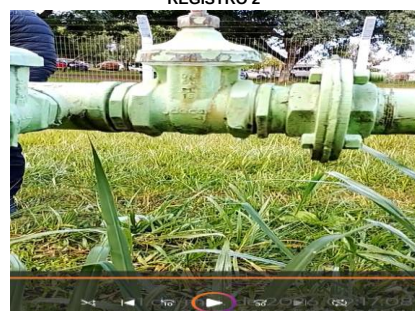
| NC | CÓDIGO DA NC | UNIDADE | CAPTAÇÃO SUBTERRÂNEA - Poço ESP 15 |
|---|---|---|---|
| 20 | A2.14 | CONSTATAÇÃO | Vazamento constante em tubulação do poço. |

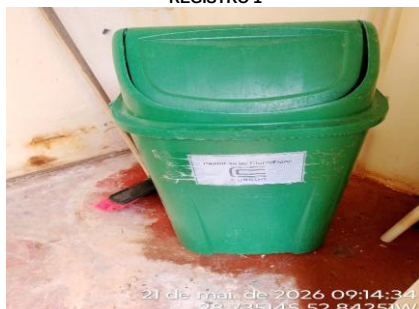
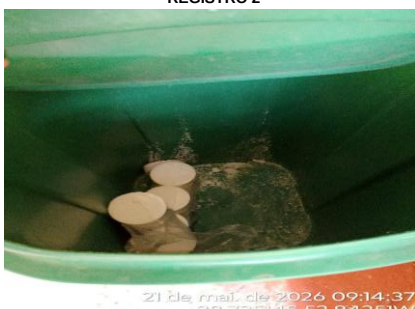
| NC | CÓDIGO DA NC | UNIDADE | CAPTAÇÃO SUBTERRÂNEA - Poço ESP 15 |
|---|---|---|---|
| 21 | A5.20 | CONSTATAÇÃO | Insumos utilizados para o tratamento acondicionados em recipientes de resíduos sólidos, não apresentando vedação adequada para prevenir a entrada de umidade, insetos e outros. |

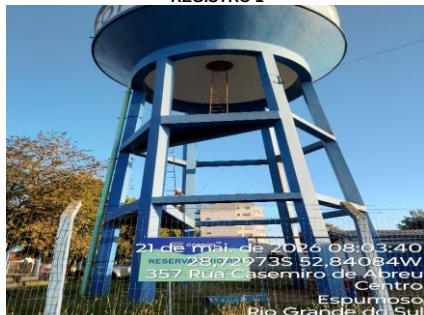
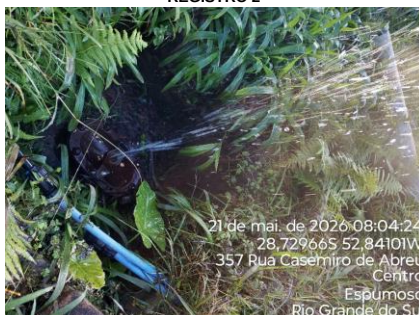
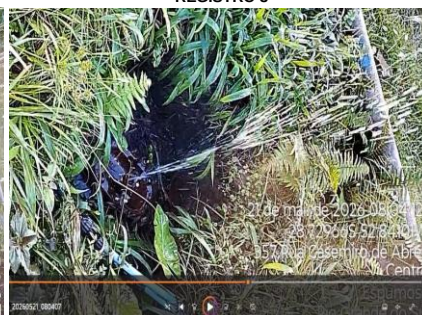
| NC | CÓDIGO DA NC | UNIDADE | RESERVATÓRIO - R 01 |
|---|---|---|---|
| 22 | A5.14 | CONSTATAÇÃO | Vazamento na caixa de manobra do reservatório. |

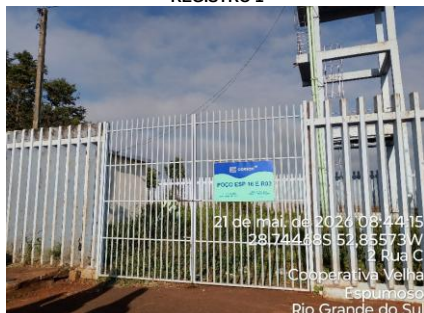
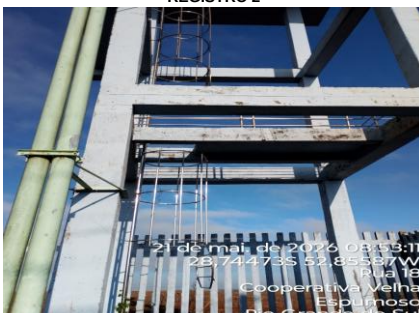
| NC | CÓDIGO DA NC | UNIDADE | RESERVATÓRIO - R 03 |
|---|---|---|---|
| 23 | A5.17 | CONSTATAÇÃO | Grade de acesso do reservatório aberta e sem lacre. |

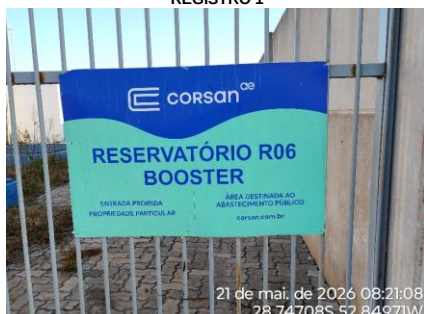
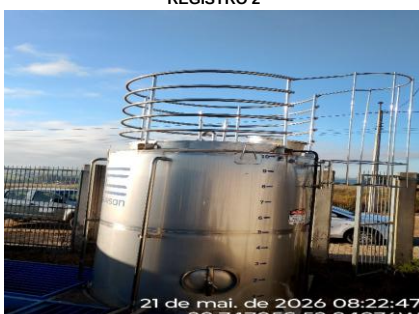
| NC | CÓDIGO DA NC | UNIDADE | RESERVATÓRIO - R 06 |
|---|---|---|---|
| 24 | A5.18 | CONSTATAÇÃO | Unidade não apresenta mapa de risco ou outra técnica ou ferramenta apropriada referente a saúde e segurança do trabalho |

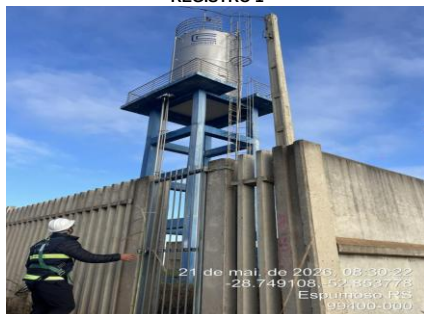
| NC | CÓDIGO DA NC | UNIDADE | RESERVATÓRIO - R 07 |
|---|---|---|---|
| 27 | A5.18 | CONSTATAÇÃO | Unidade não apresenta mapa de risco ou outra técnica ou ferramenta apropriada referente a saúde e segurança do trabalho |

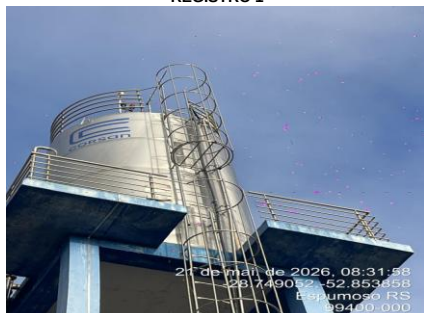
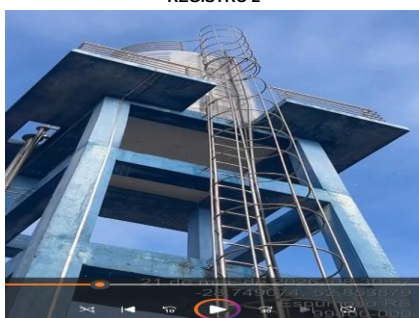
| NC | CÓDIGO DA NC | UNIDADE | RESERVATÓRIO - R 07 |
|---|---|---|---|
| 29 | A5.4 | CONSTATAÇÃO | Vazamento na tubulação do reservatório |

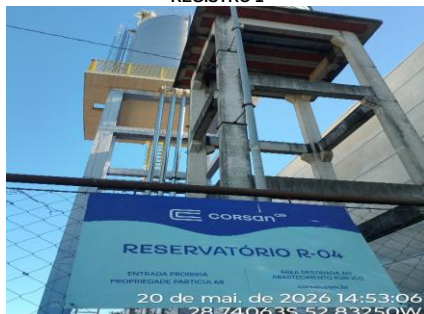
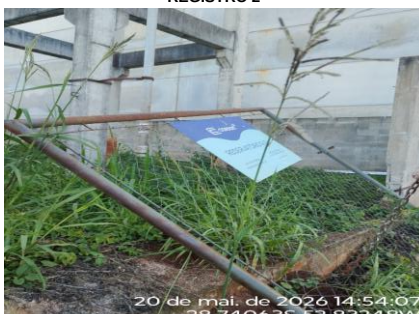
| NC | CÓDIGO DA NC | UNIDADE | RESERVATÓRIO - R 04 e R 05 |
|---|---|---|---|
| 30 | A5.2 | CONSTATAÇÃO | O portão dos reservatórios estava caído. |

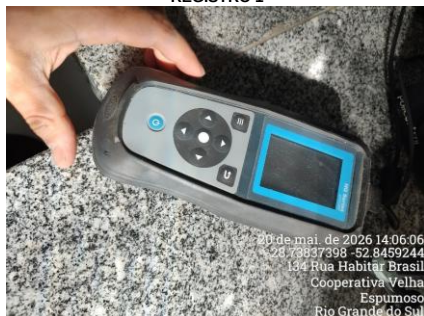
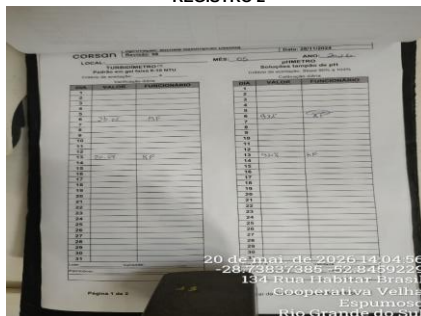
| NC | CÓDIGO DA NC | UNIDADE | LABORATÓRIO OPERACIONAL |
|---|---|---|---|
| 38 | A6.3 | CONSTATAÇÃO | Ausência de evidência de calibração diária ou etiqueta de calibração do equipamento de pH utilizado nas análises. |

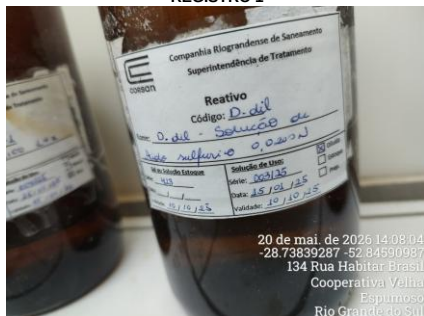
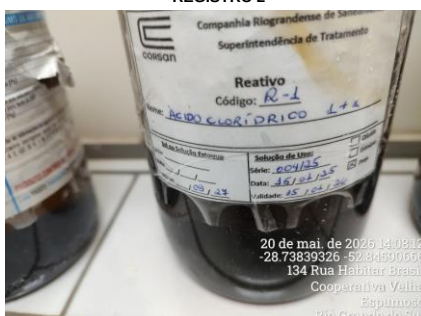
| NC | CÓDIGO DA NC | UNIDADE | LABORATÓRIO OPERACIONAL |
|---|---|---|---|
| 39 | A6.1 | CONSTATAÇÃO | Reagente químico utilizado está com prazo de validade vencido. |
| 2 | 90 dias | OBSERVAÇÃO | Clorreto de Potássio (C-34) - Validade: 14/02/2026; Solução Padrão F <sup>-</sup> (Z-13): 16/04/2026; Colilert: Validade: 02/01/2026 |

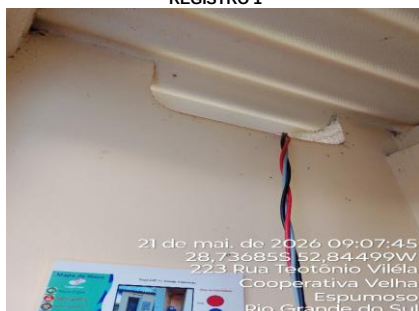
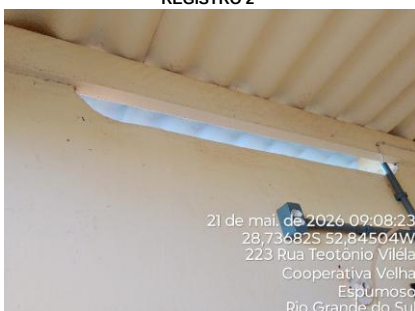
| NC | CÓDIGO DA NC | UNIDADE | CAPTAÇÃO SUBTERRÂNEA - Poço ESP 11 |
|---|---|---|---|
| 44 | A2.23 | CONSTATAÇÃO | Ausência de tela nas aberturas de ventilação, ou equivalente que impeça a entrada materiais, insetos e animais. |

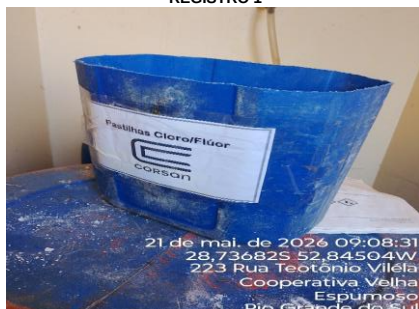
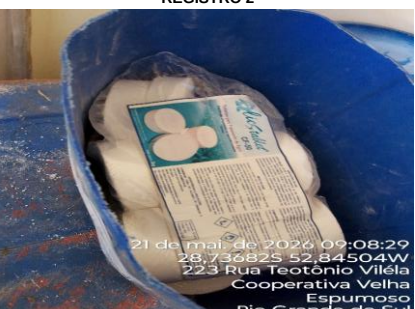
| NC | CÓDIGO DA NC | UNIDADE | CAPTAÇÃO SUBTERRÂNEA - Poço ESP 11 |
|---|---|---|---|
| 45 | A5.20 | CONSTATAÇÃO | Insumos utilizados para o tratamento acondicionados em recipientes para acondicionamento de resíduos sólidos, não apresentando vedação adequada para prevenir a entrada de umidade, insetos e outros. |
